# SITES REFUGES TSUNAMI

## Projet EXPLOIT

**Commune de Sainte-Rose**

**Date de validation : 06/10/2017**

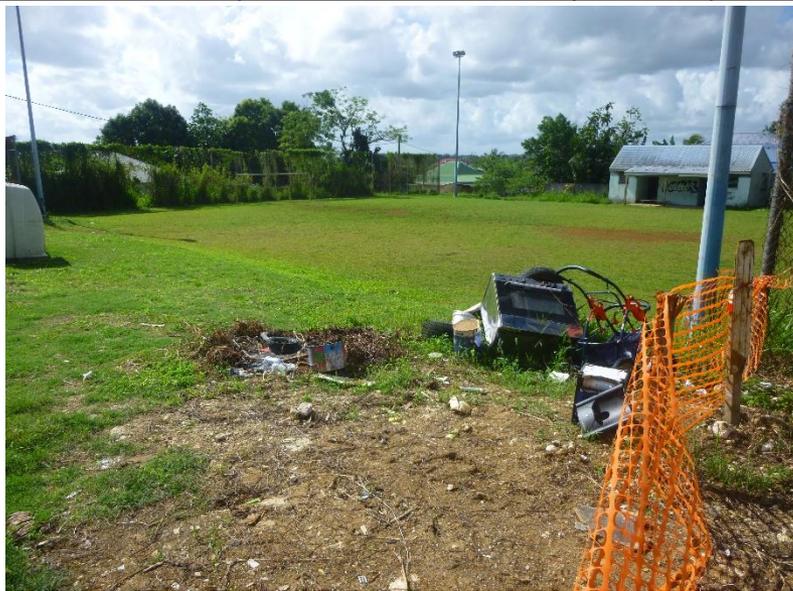
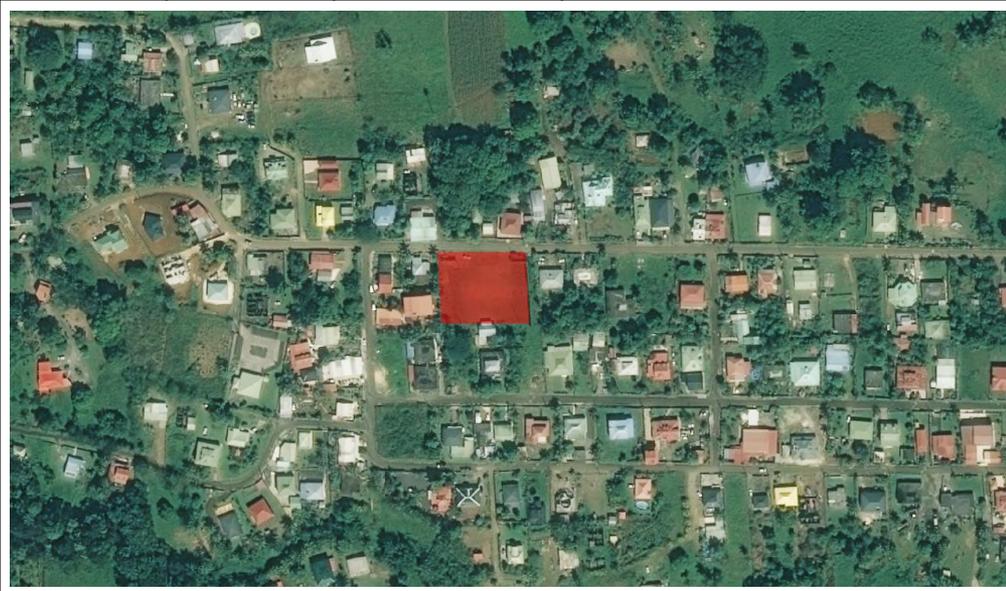
Stade enherbé bien entretenu situé dans une zone résidentielle. Présence de tas de déchets ménagers.

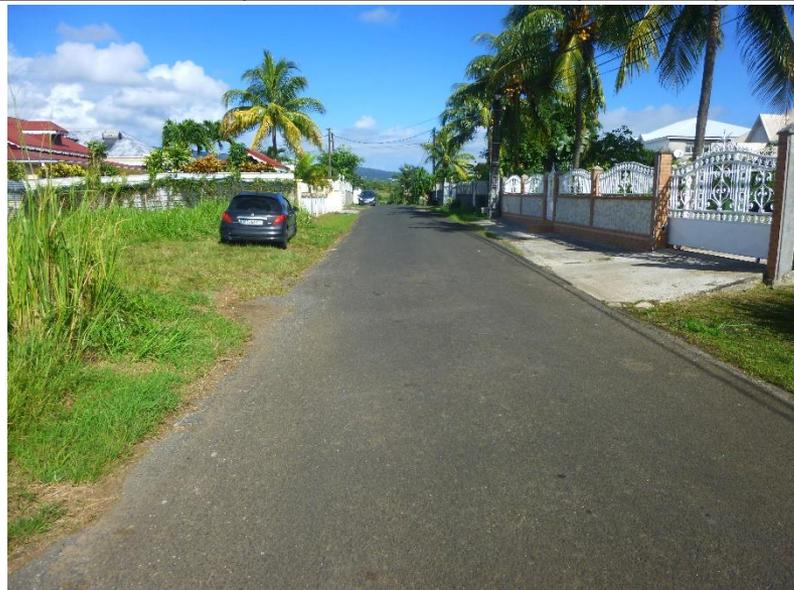
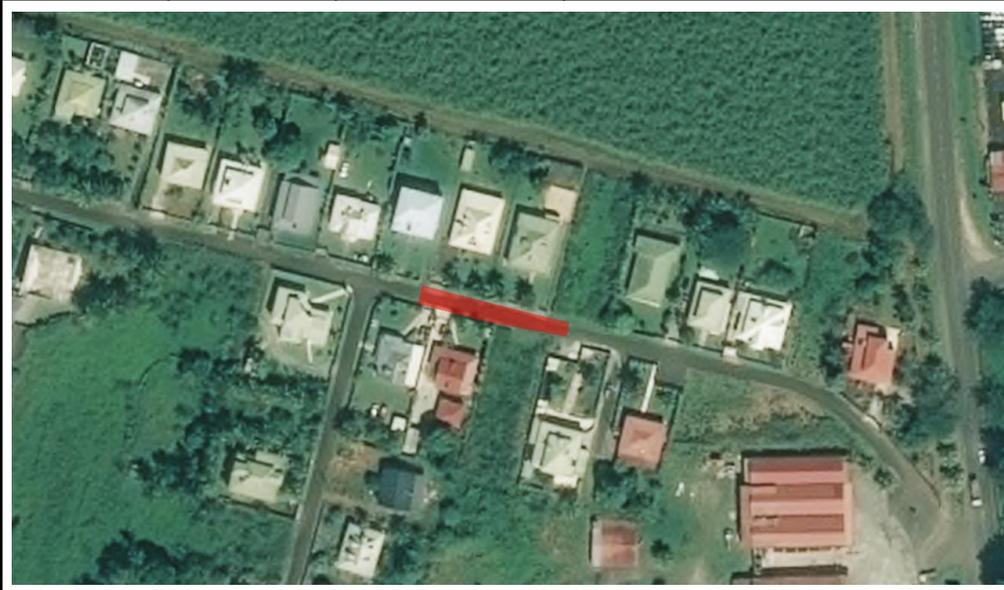
Portion de rue goudronnée située dans une petite zone résidentielle calme en impasse. Peu de passage de véhicule.

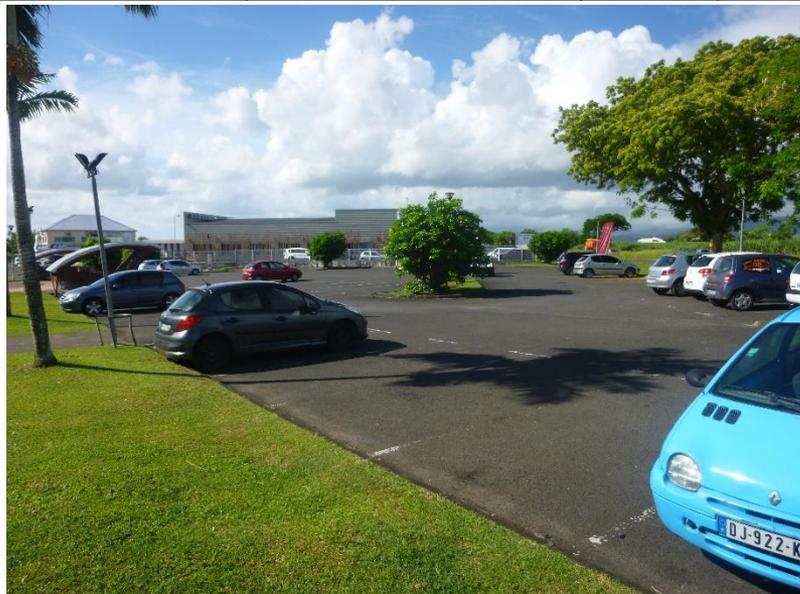
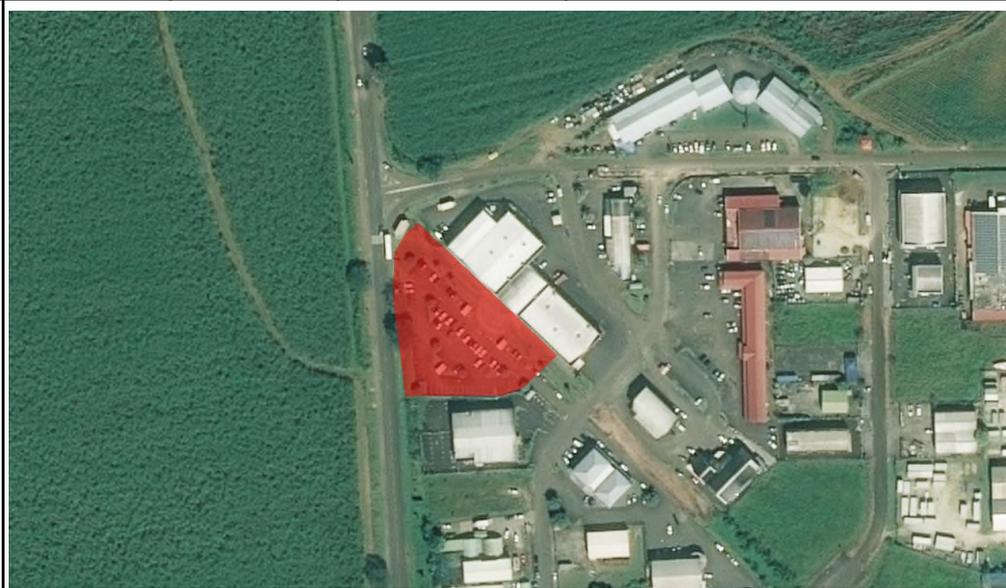
**97129\_3**

Parking goudronné d'un supermarché avec des petites zones enherbées. Site assez fréquenté aux heures d'ouvertures et aux heures de pointe.

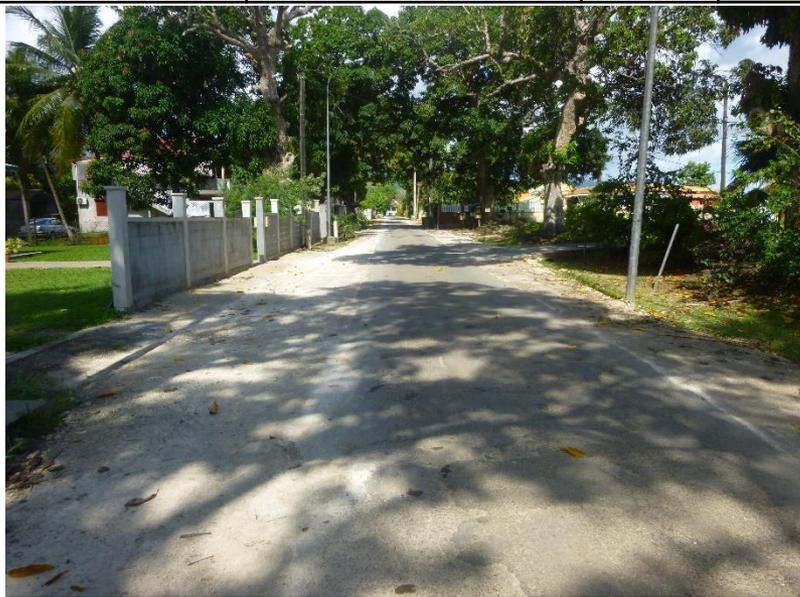
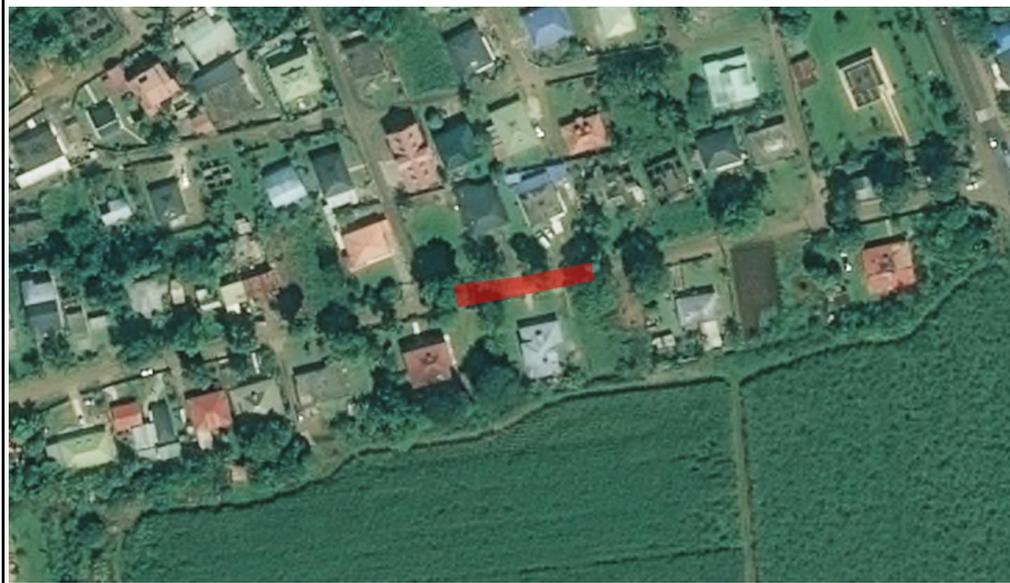
Rue goudronnée calme dans une zone résidentielle. Présence de large bas-côtés goudonnés.

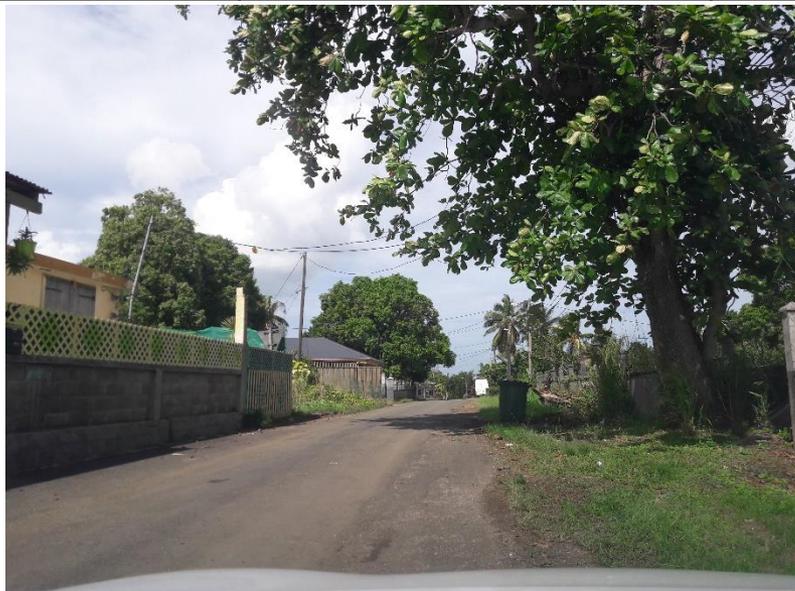
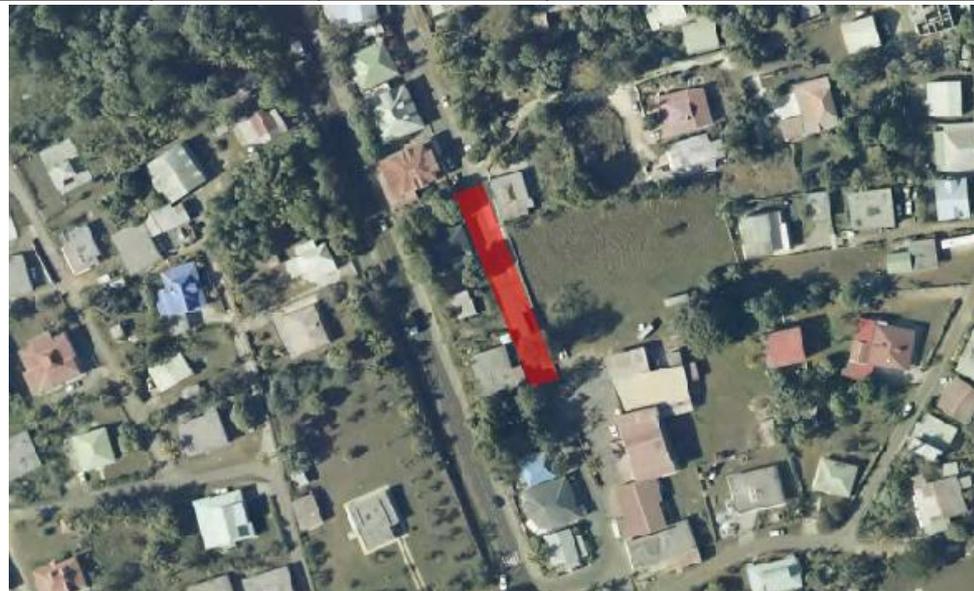
Portion de chemin goudronnée

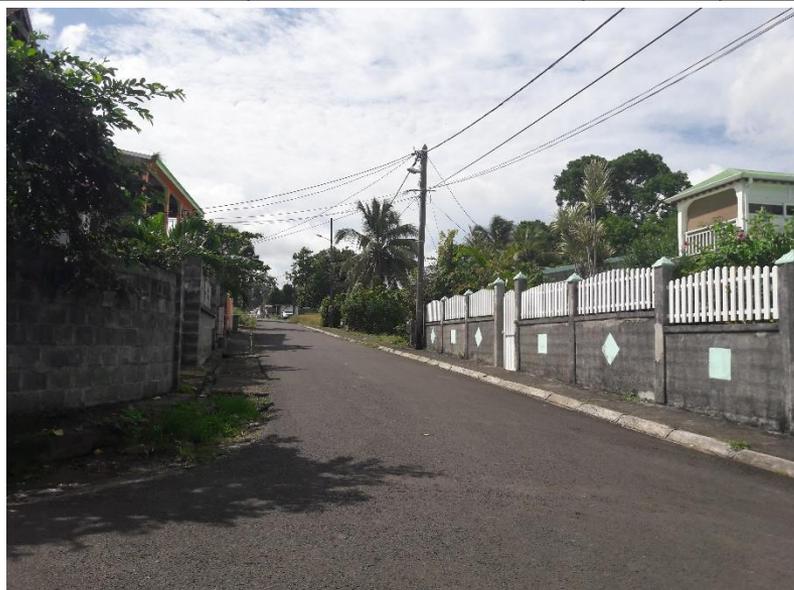
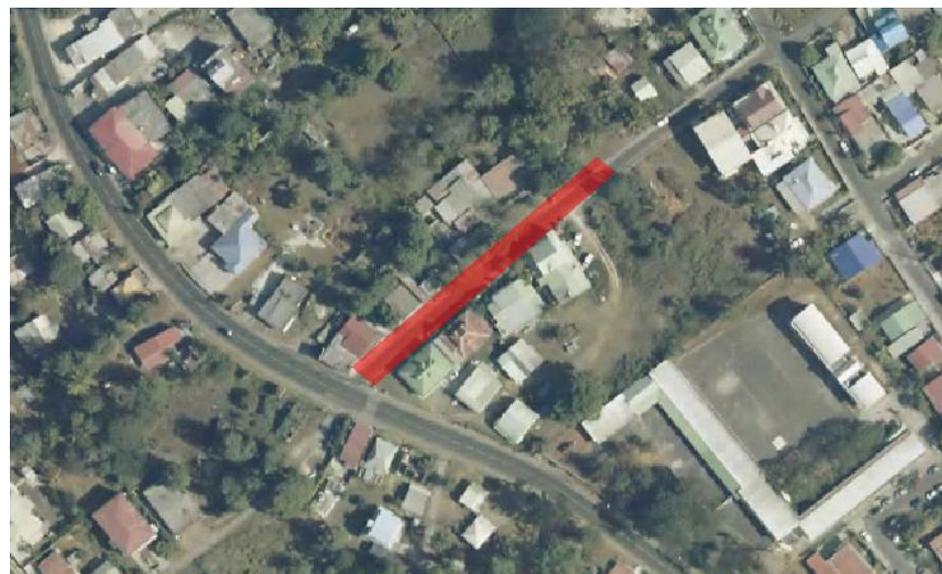
**97129\_6**

Portion de rue goudronnée

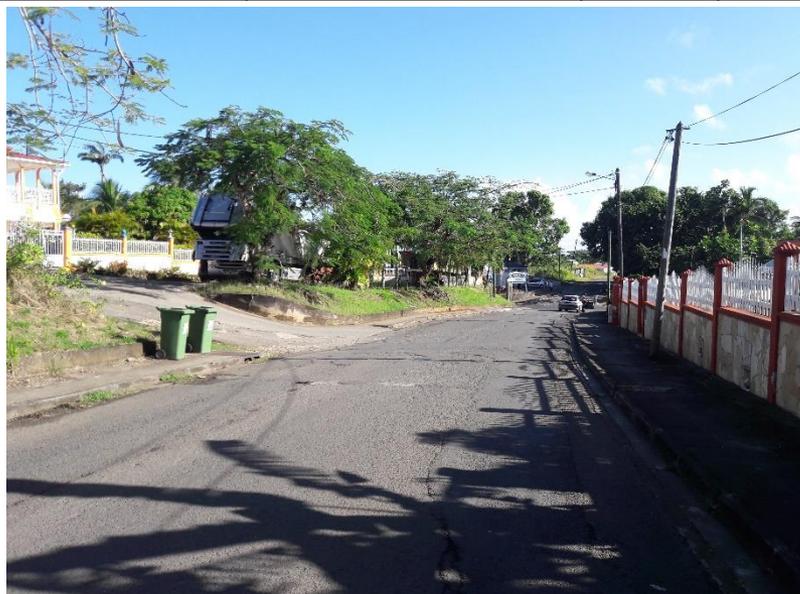
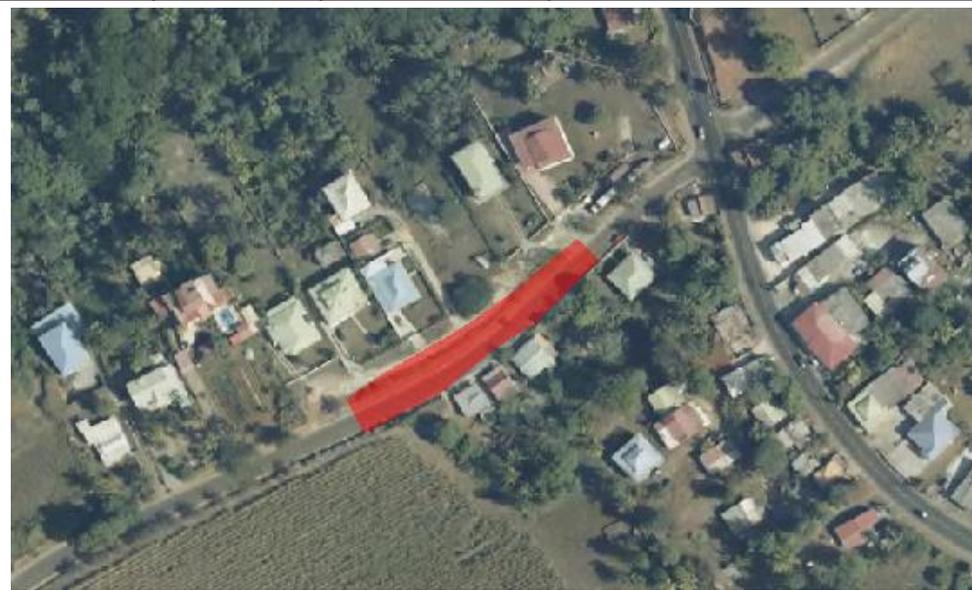
Portion de route goudronnée

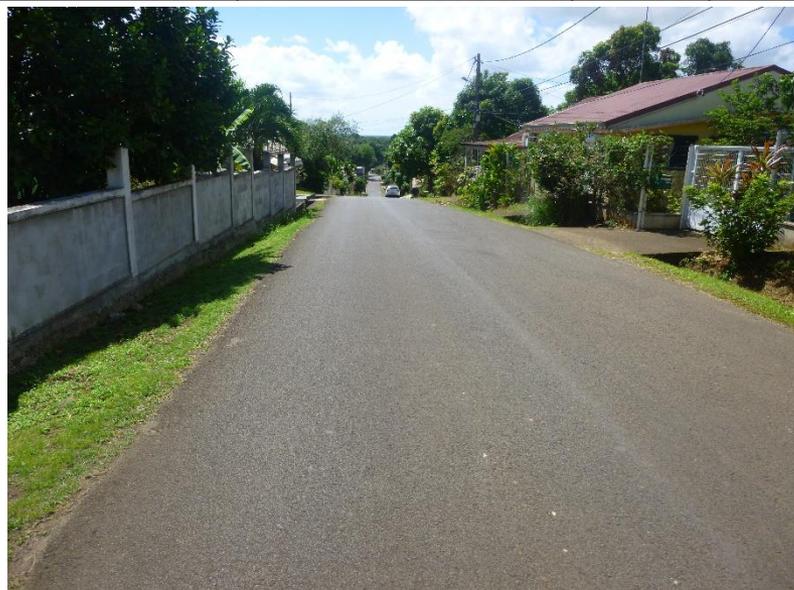
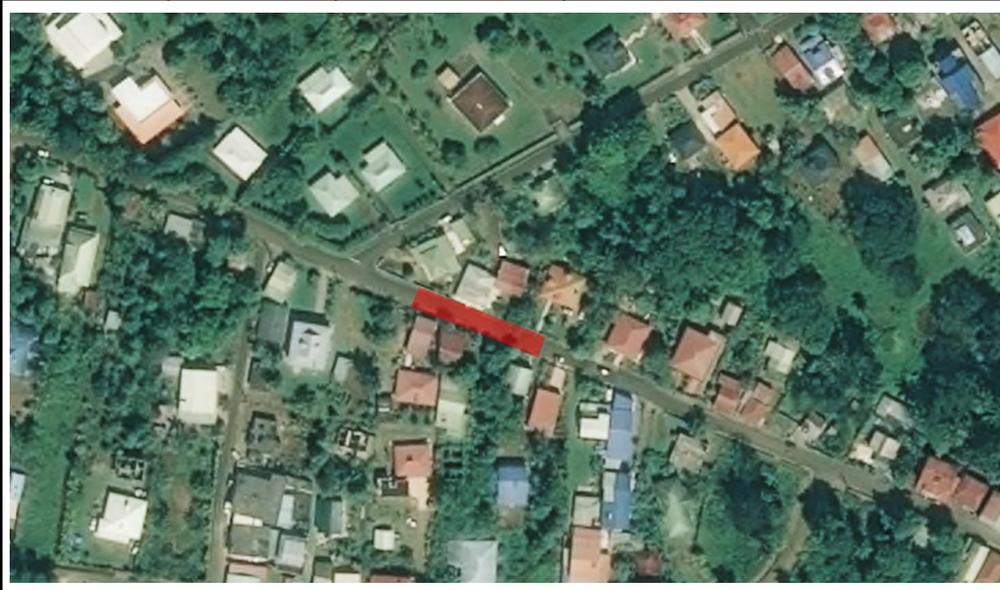
Rue goudronnée moyennement passante situé dans une zone résidentielle. Absence de trottoirs, présence de bas-côtés étroits.

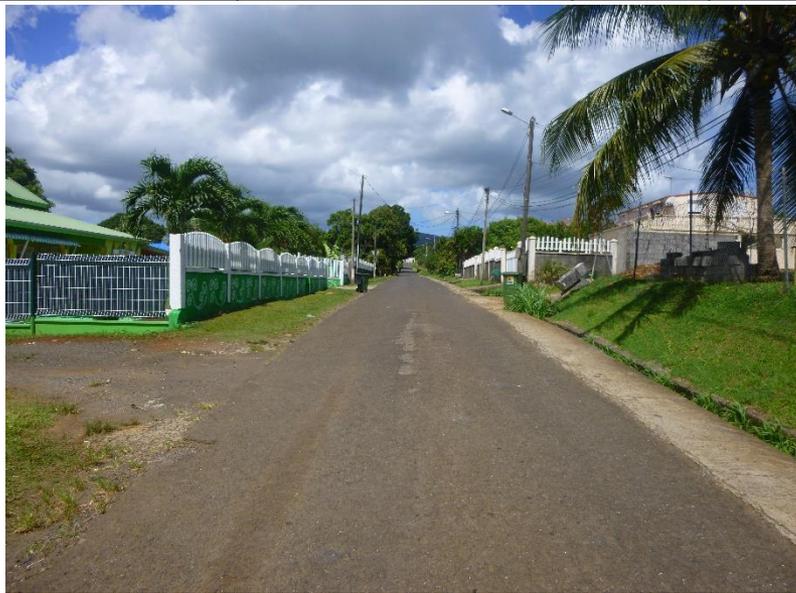
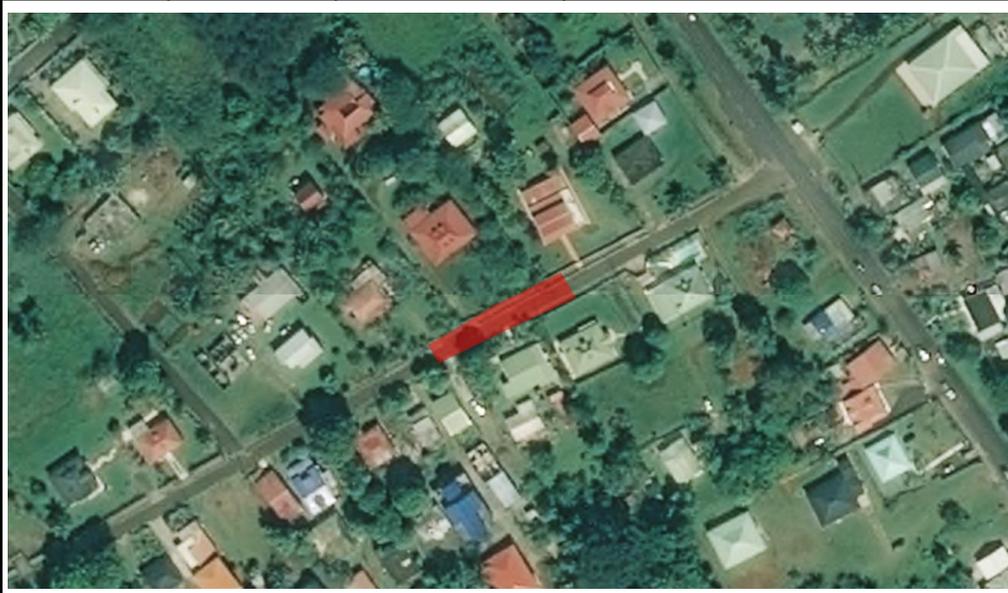
Portion de rue goudronnée située dans une zone résidentielle avec présence de bas-côtés enherbés.

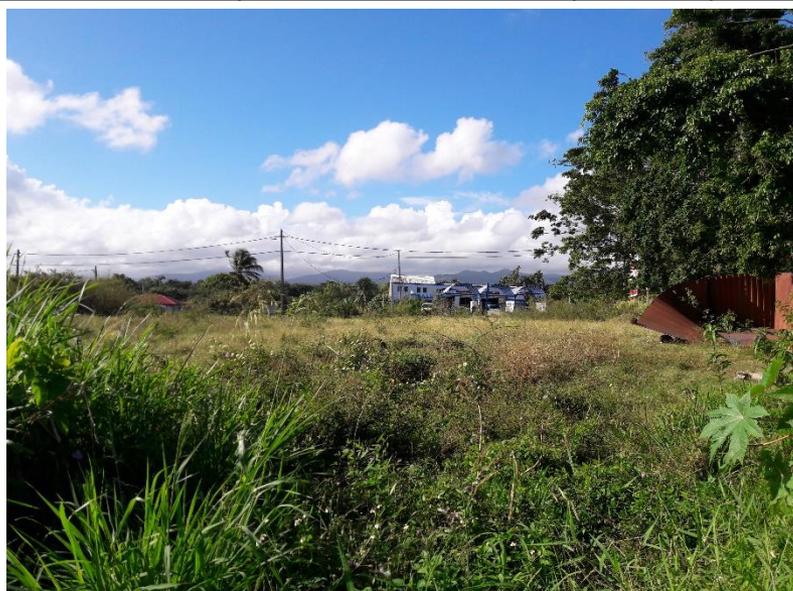
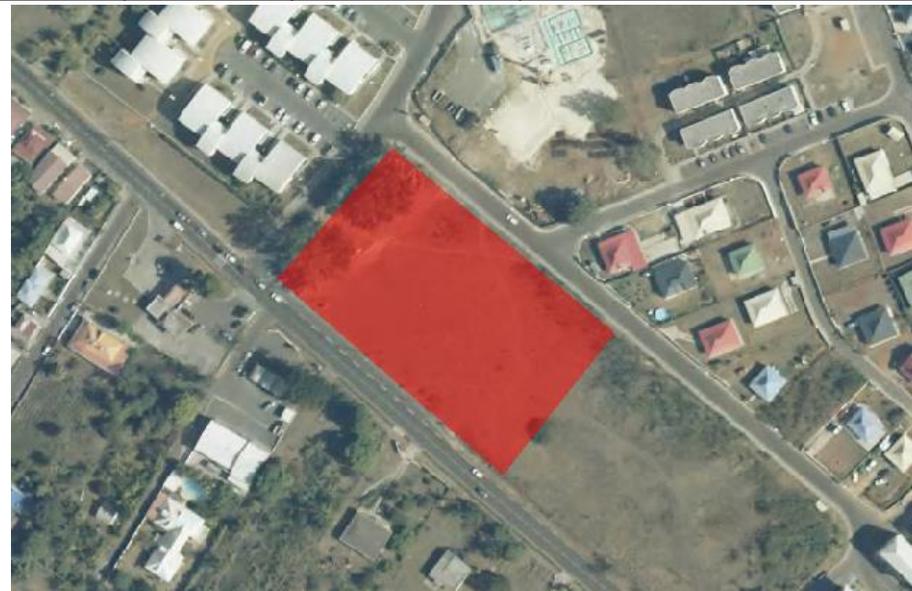
Terrain municipal enherbé

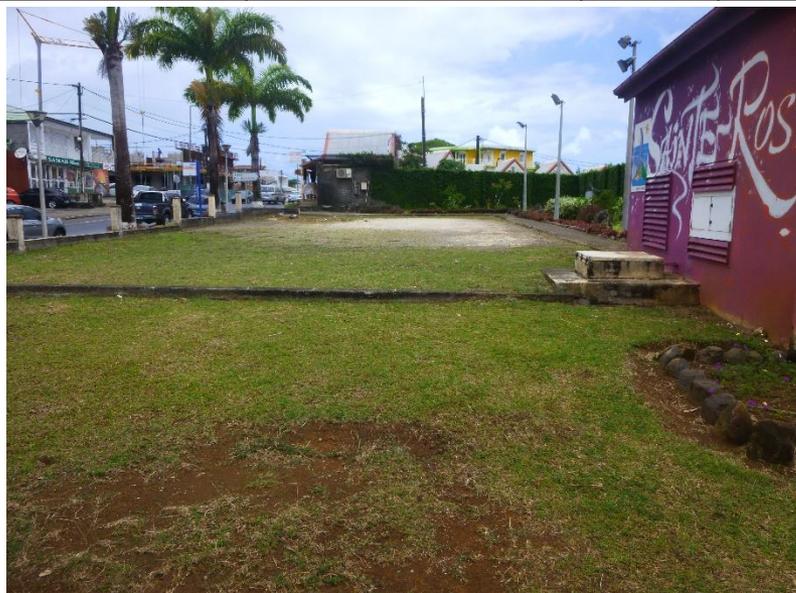
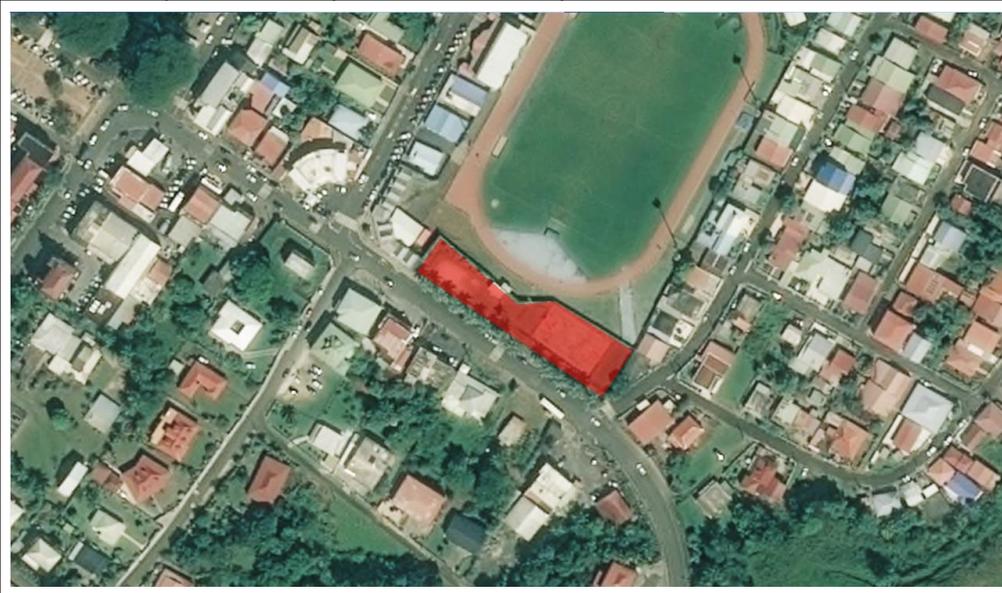
Terrains goudronné et en terre situé au bord de l'avenue principale et mitoyen au stade de football communale. Disponibilité permanente.

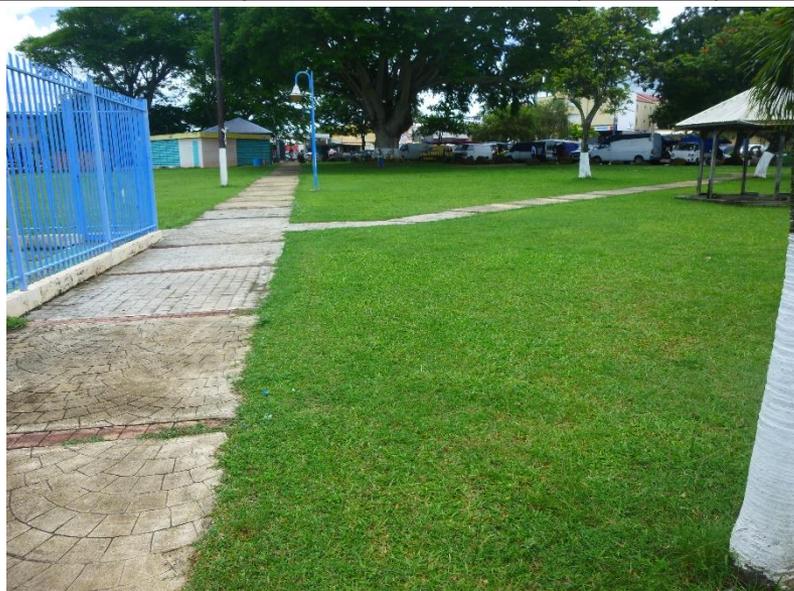
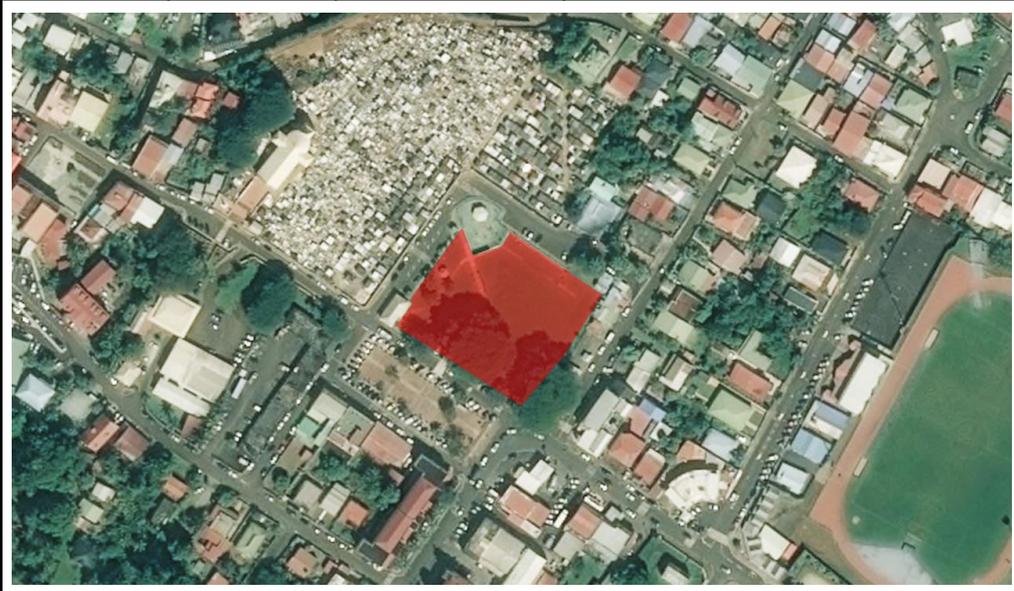
Vaste espace enherbé bien entretenu avec présence de petites allées piétonnes goudronnées.

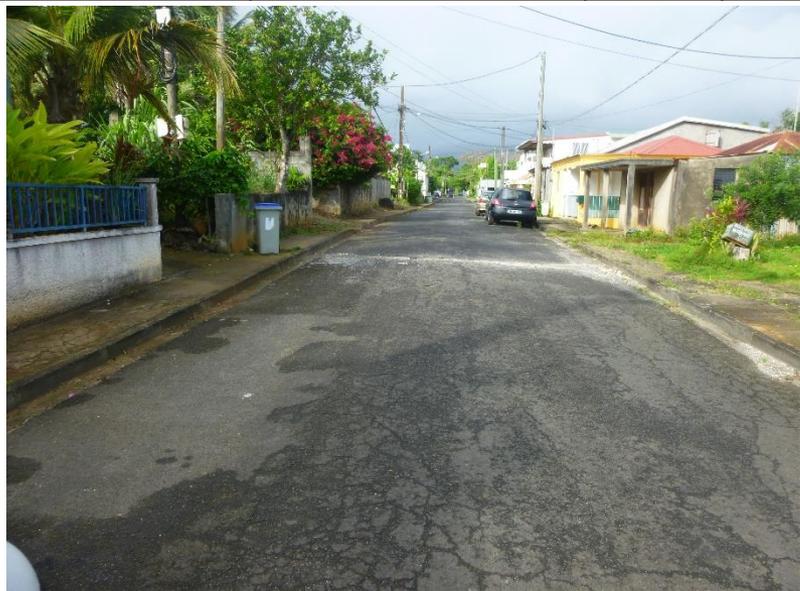
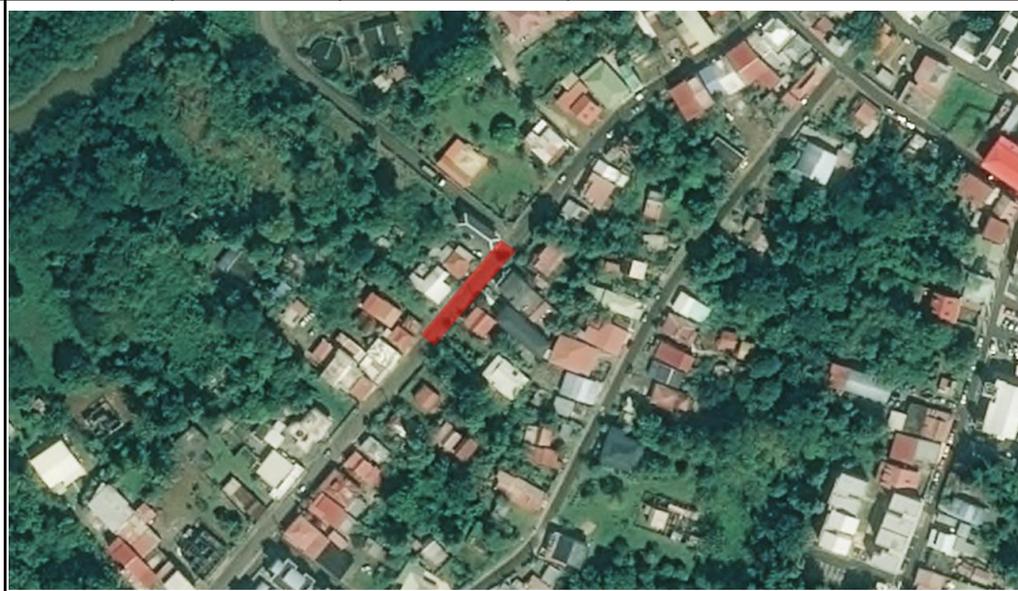
Portion de rue goudronnée dans une zone résidentielle. Rue moyennement fréquentée avec une vitesse de circulation modérée. Présence de trottoirs étroits.

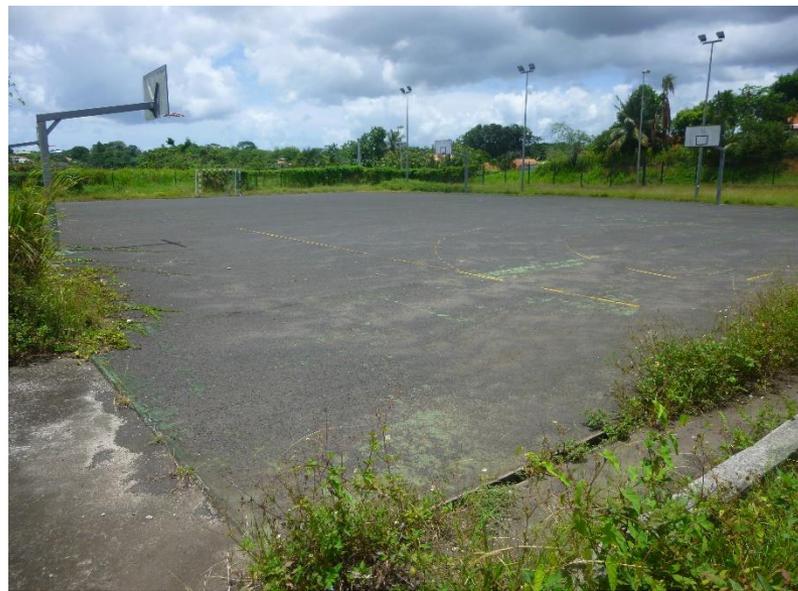
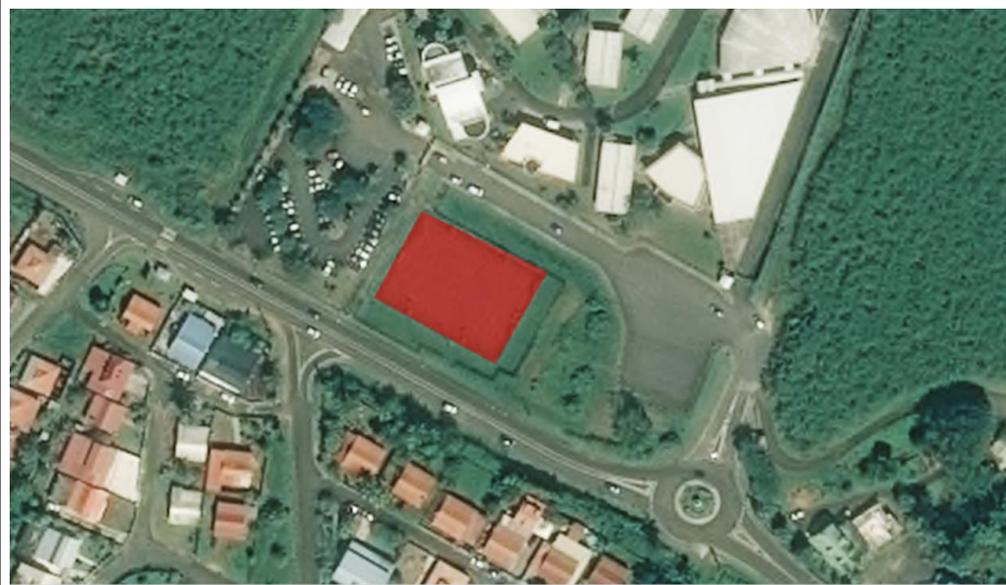
Terrain de basket goudronné entouré d'une bordure enherbée et d'un grillage mais à l'accès permanent. Site mitoyen d'un lycée.

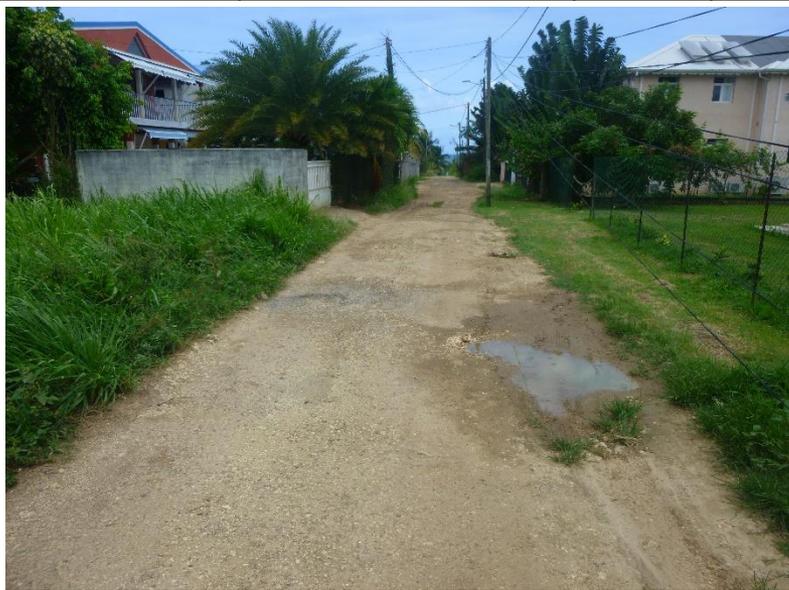
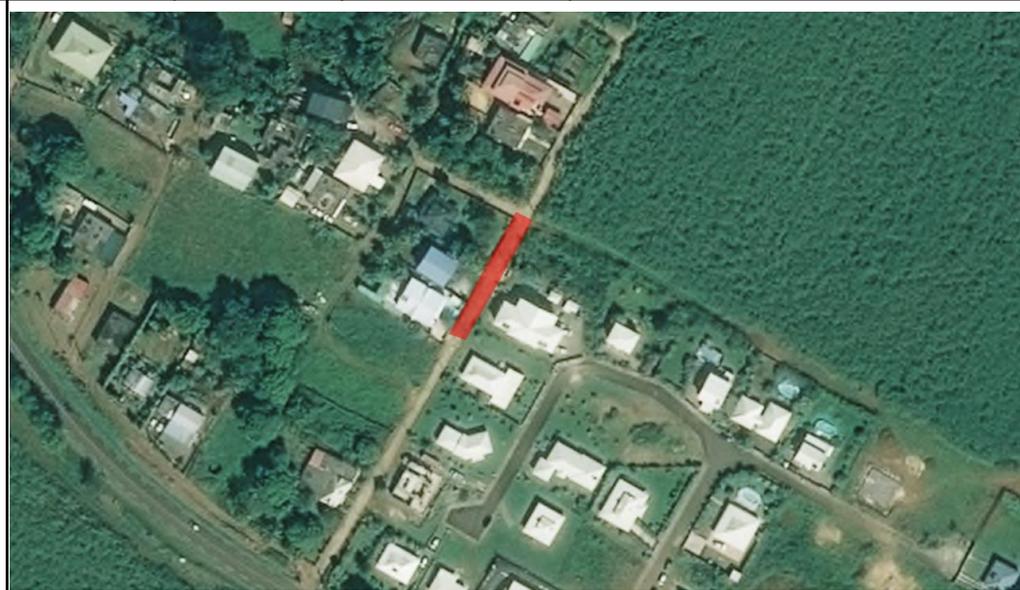
Chemin en terre desservant plusieurs habitations. Présence de bas-côtés enherbés. Peu de circulation automobile.

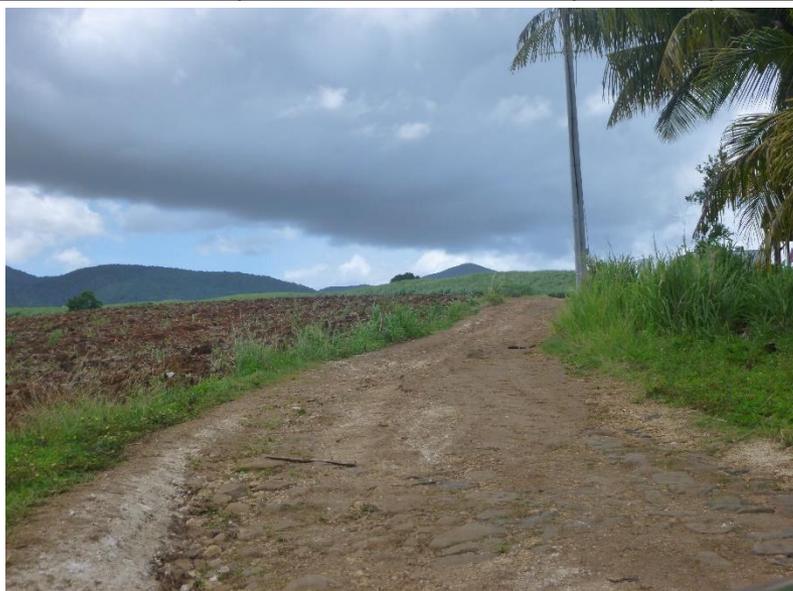
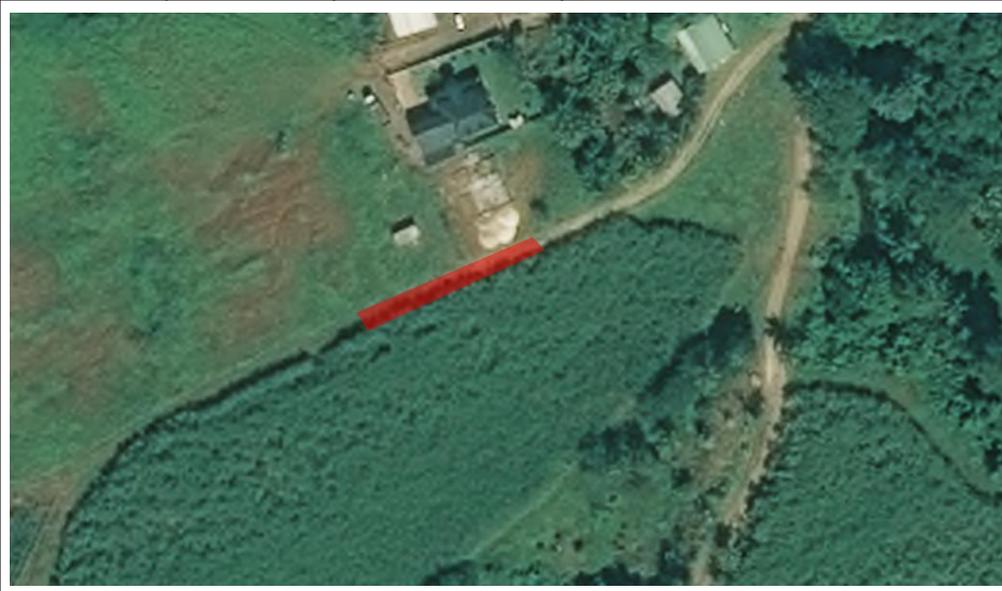
Chemin agricole en terre, desservant également une habitation. Chemin accidenté et bordé par des parcelles agricoles.

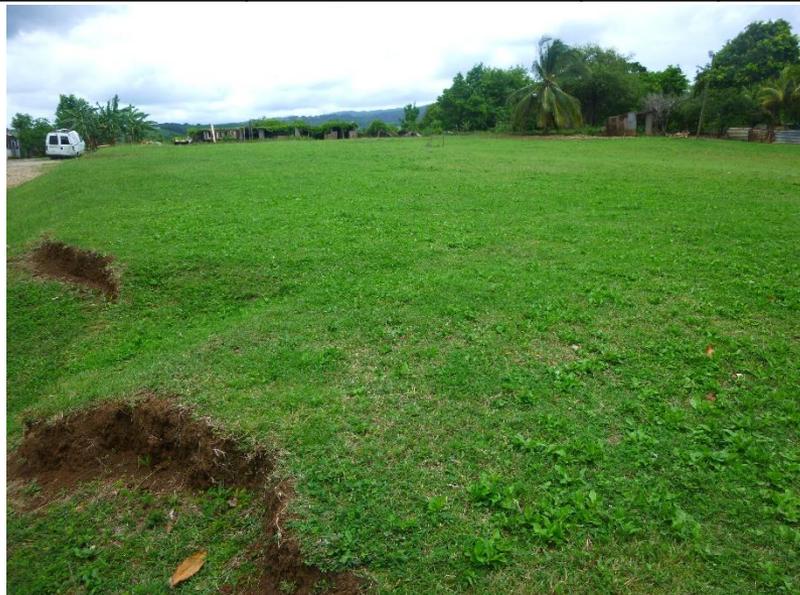
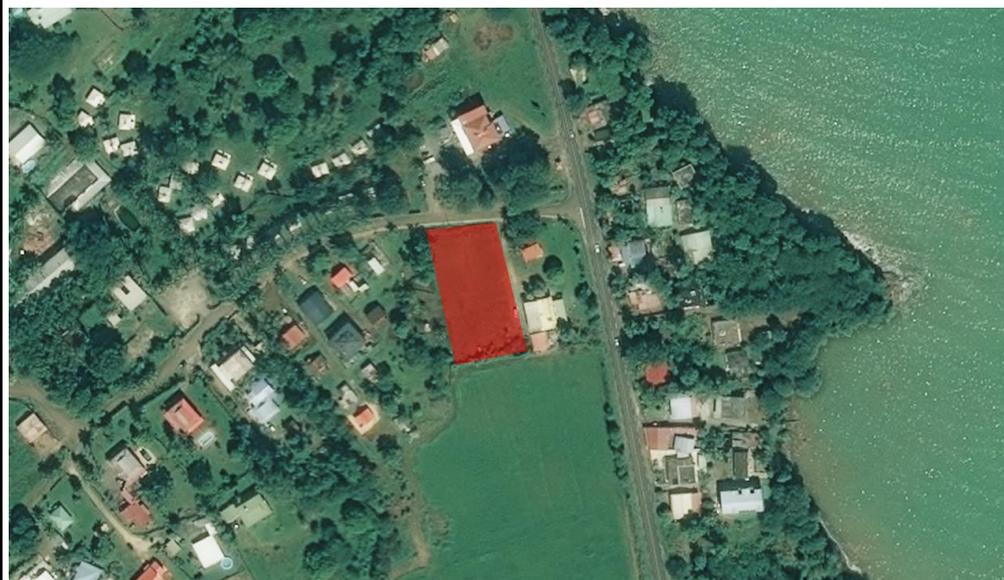
Stade enherbé bien entretenu situé dans une zone d'habitations individuelles. Présence de matériaux de construction et de déchets ménagers autour.

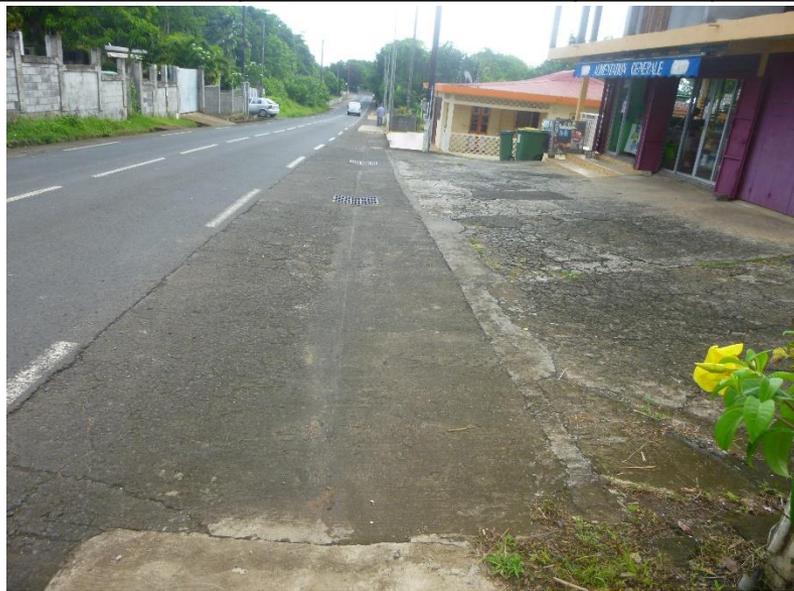
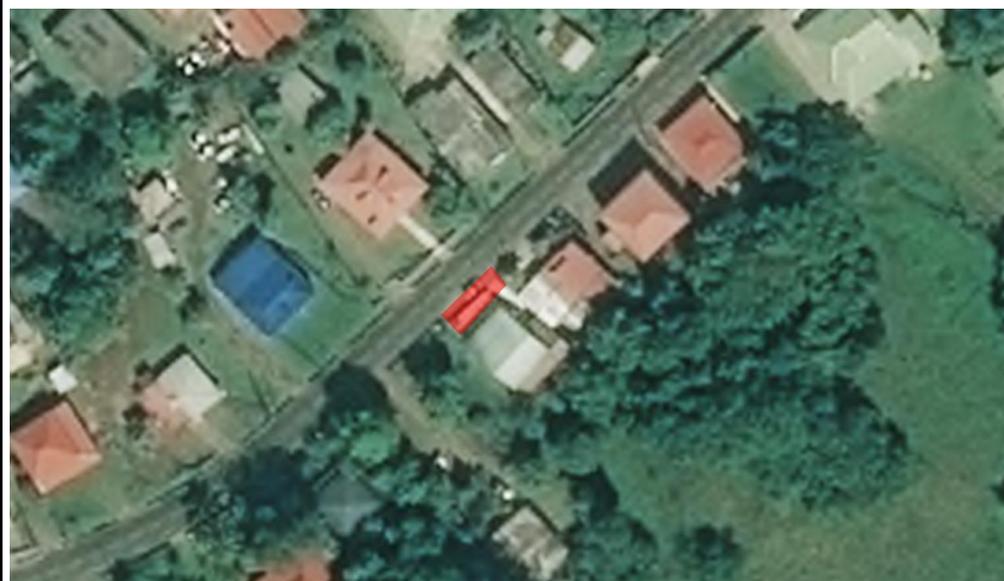
Bas-côté goudronné au bord d'une route assez fréquentée avec une vitesse de circulation assez élevée. Site mitoyen d'une superette d'un étage.

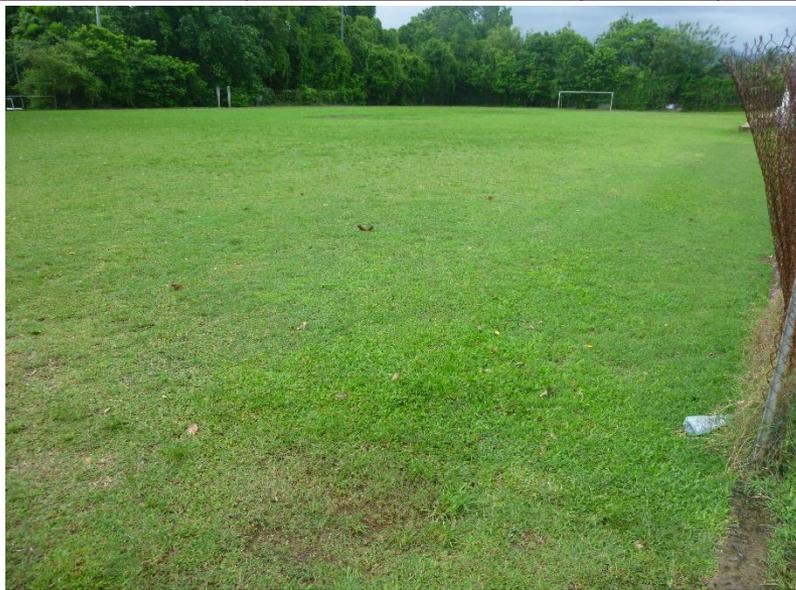
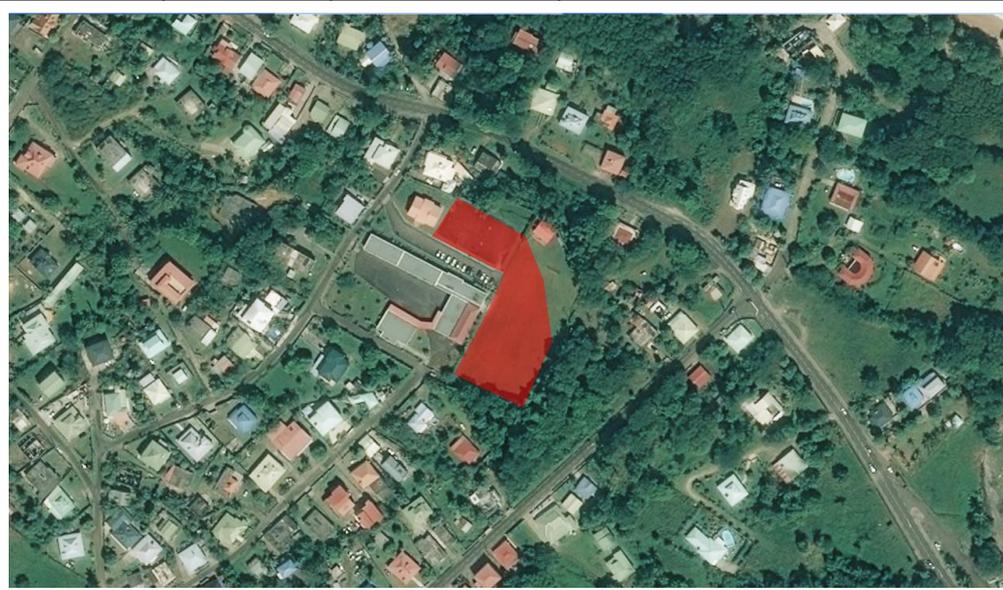
Terrain de football enherbé et court de tennis goudronné mitoyens bien entretenu.

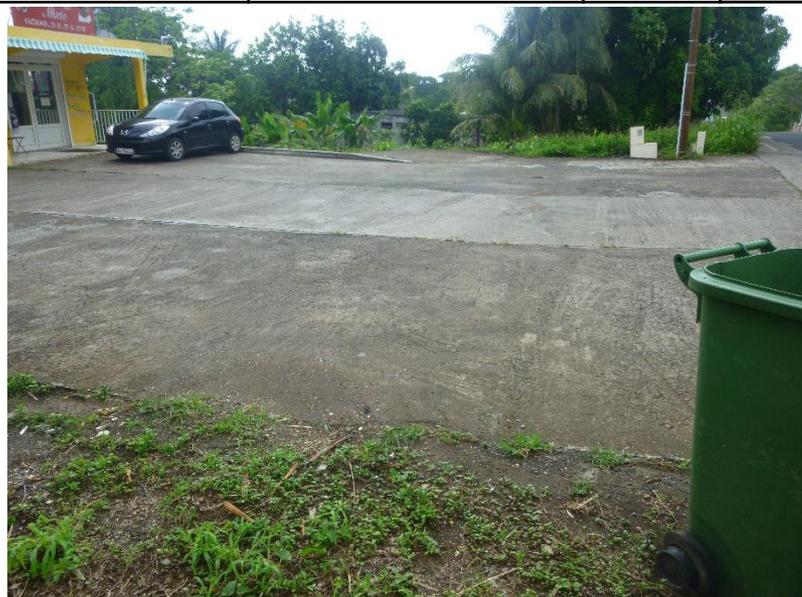
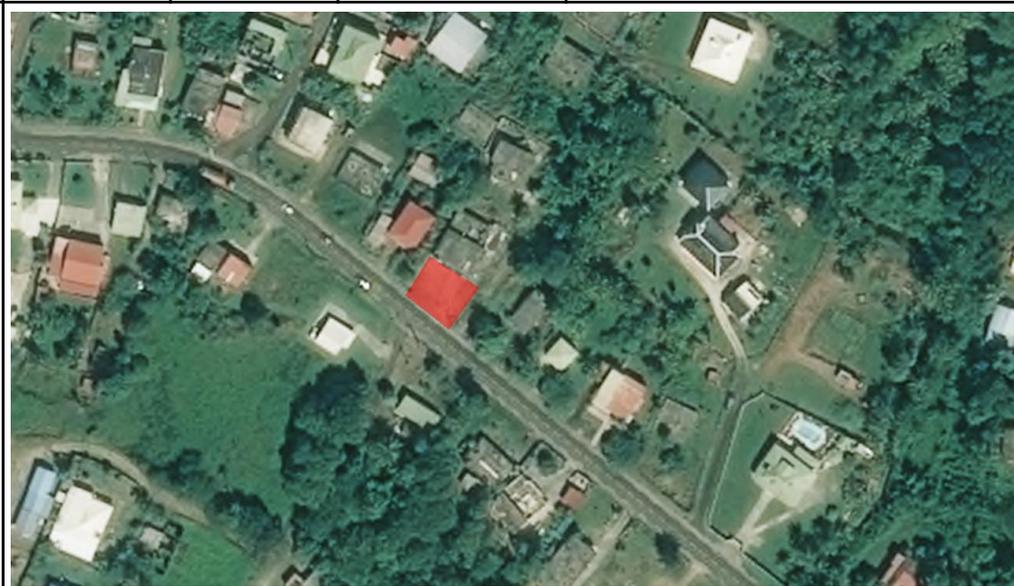
Parking goudronné au bord d'une route nationale mitoyen d'un bâtiment accueillant des activités de service.

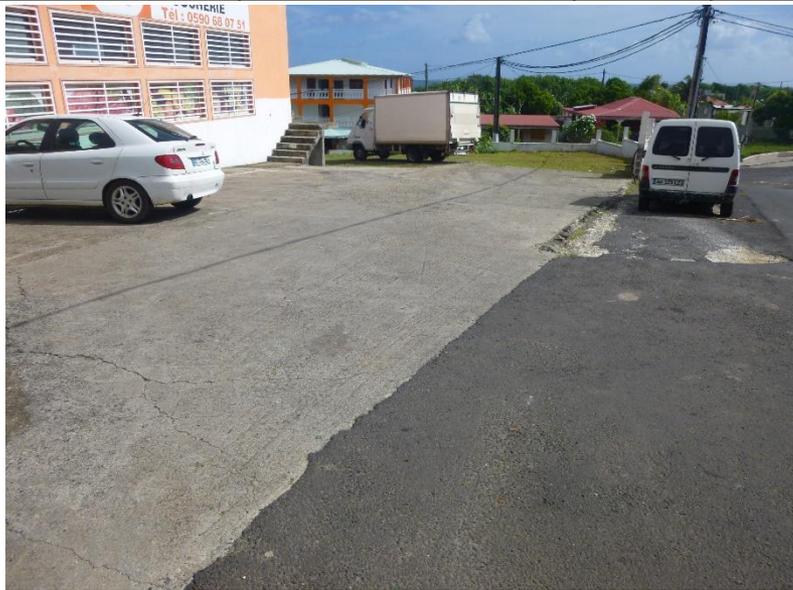
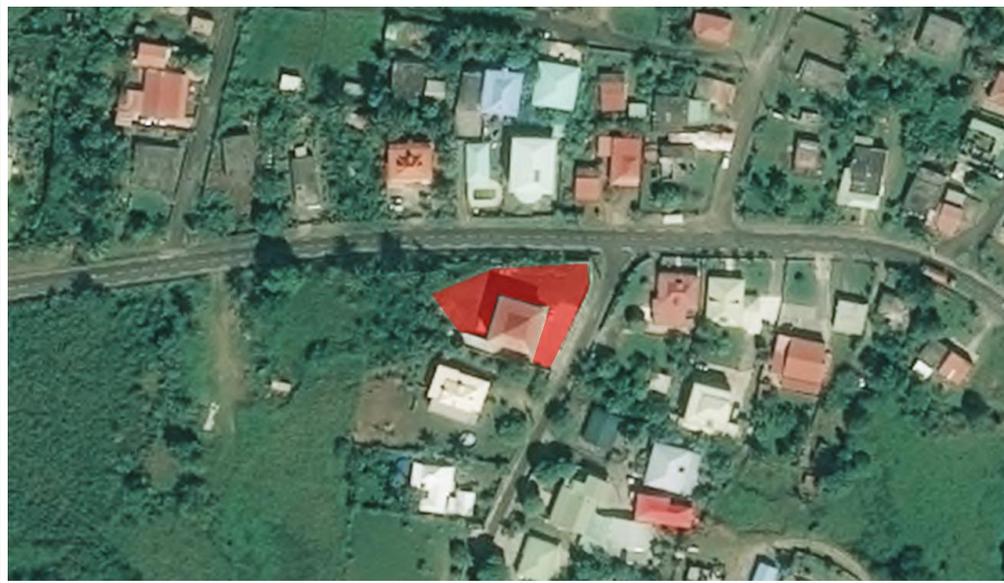
Parking en partie goudronné et enherbé mitoyen d'une superette dans un bâtiment d'1 étage proche de la route nationale.
