# SITES REFUGES TSUNAMI

## Projet EXPLOIT

**Commune de Sainte-Rose**

**Date de validation : 06/10/2017**

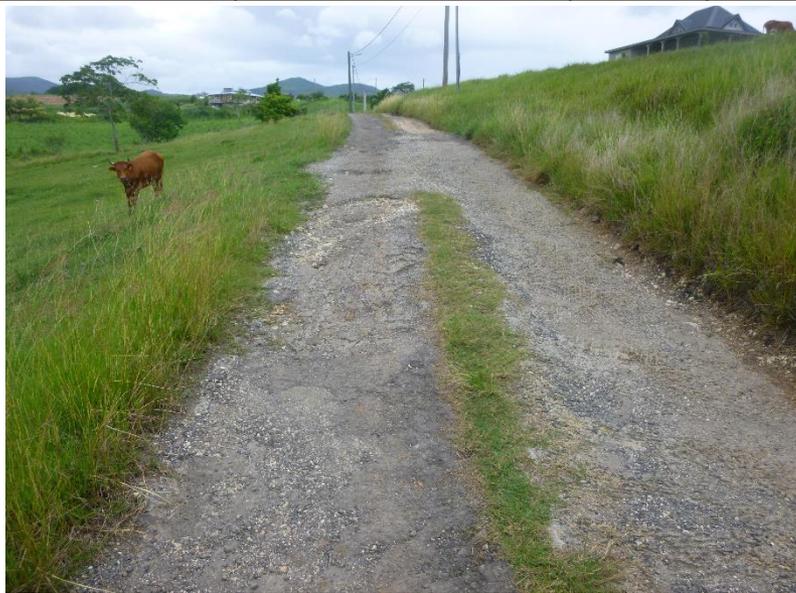
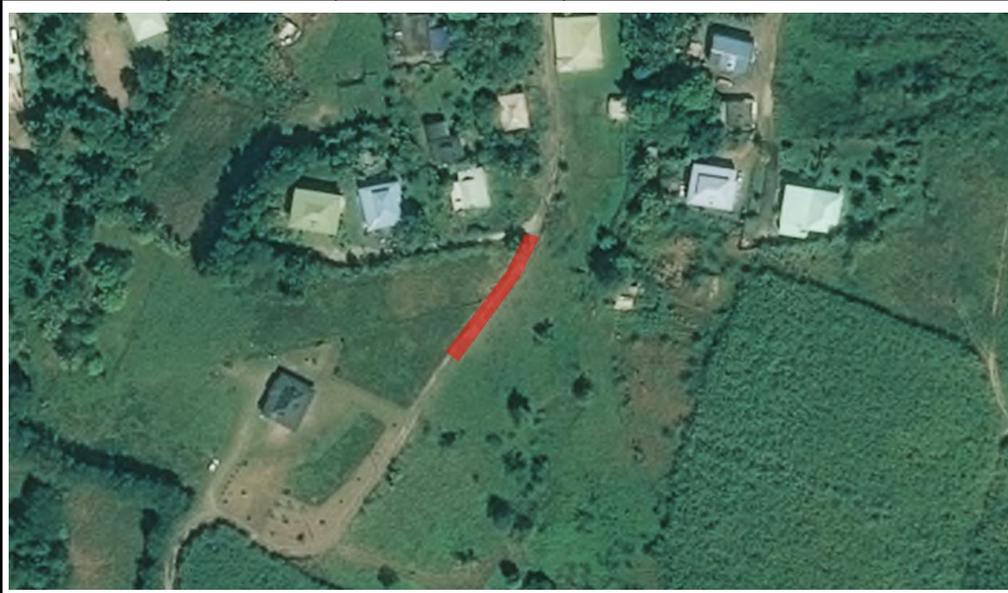
Chemin goudronné accidenté desservant des habitations. Présence de parcelles agricoles de part et d'autre.

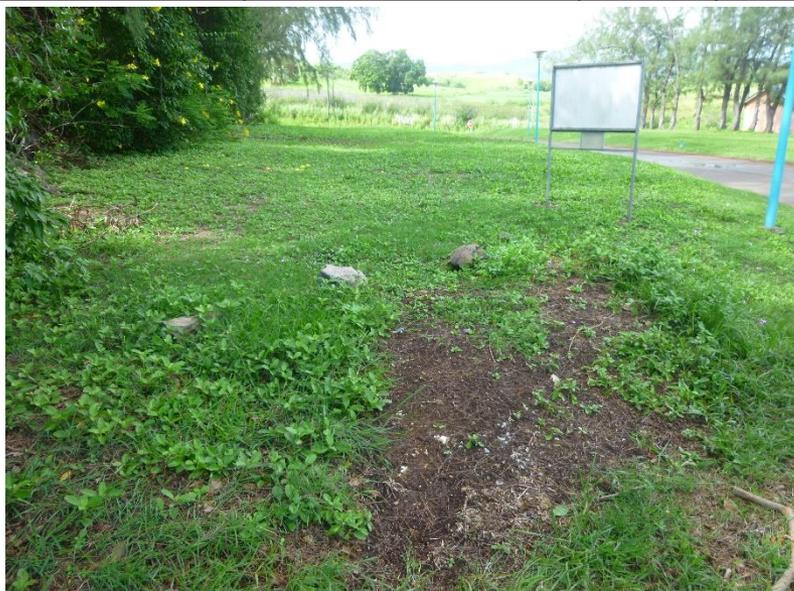
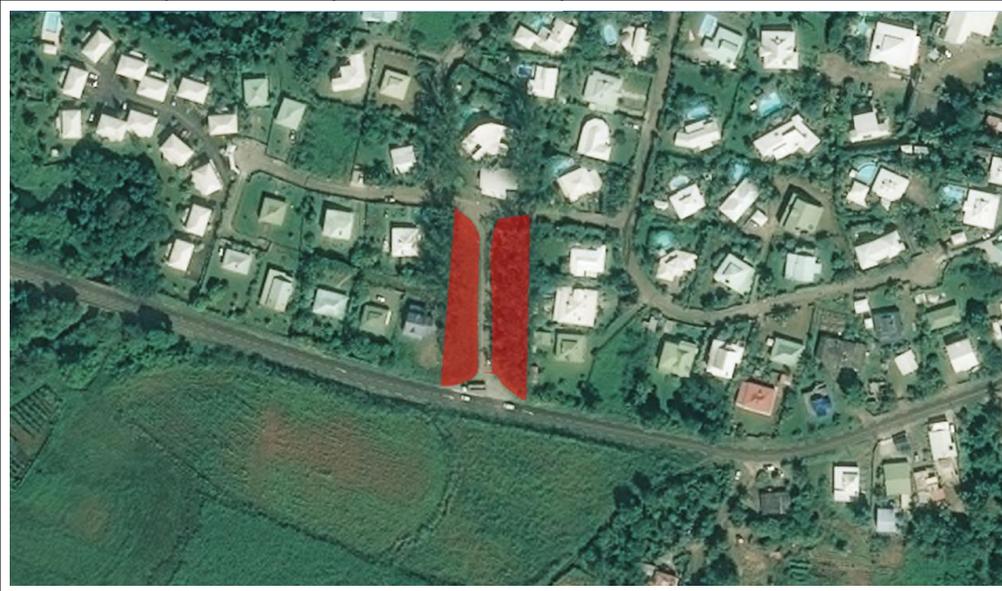
Terrains enherbés bien entretenu situé de part et d'autre d'une rue d'accès à un quartier résidentiel et à proximité d'une route nationale.

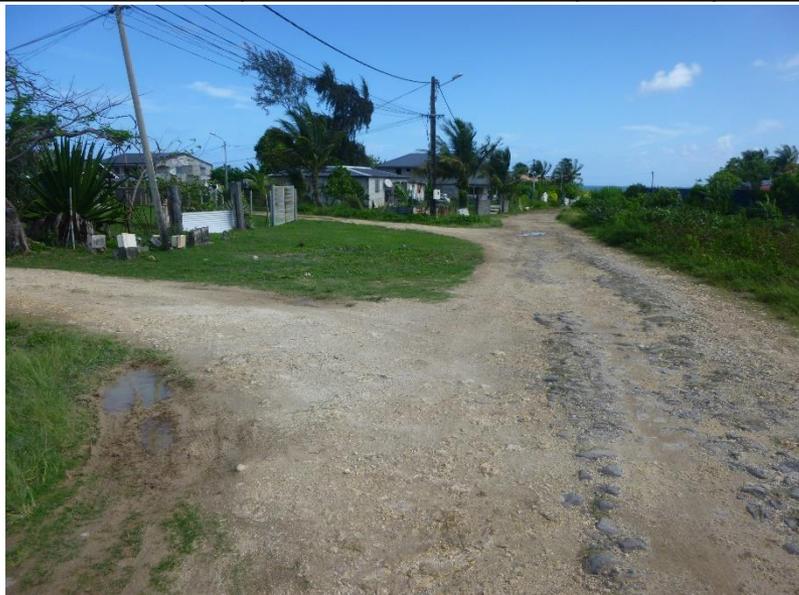
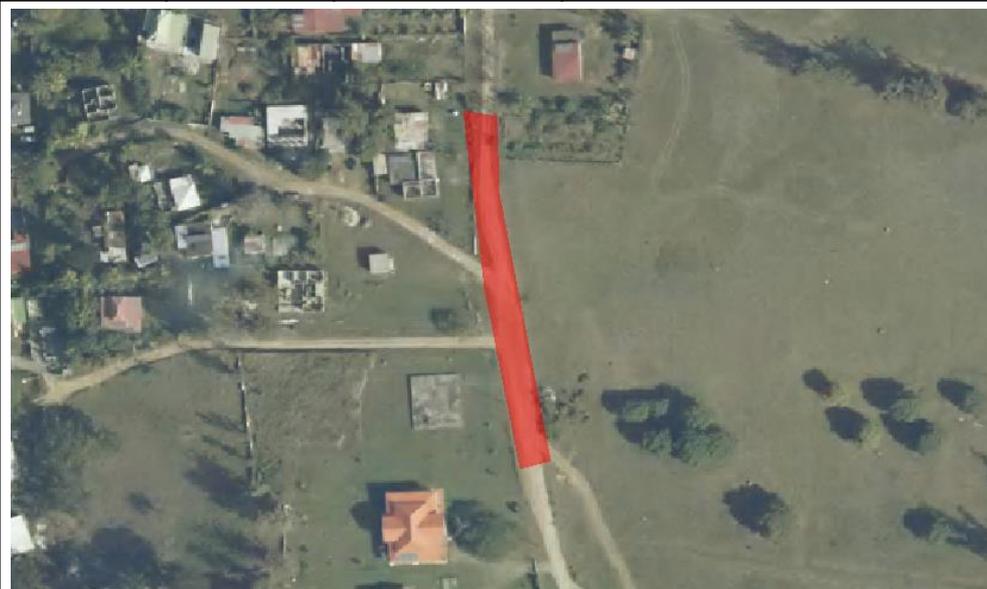
Portion de chemin en terre

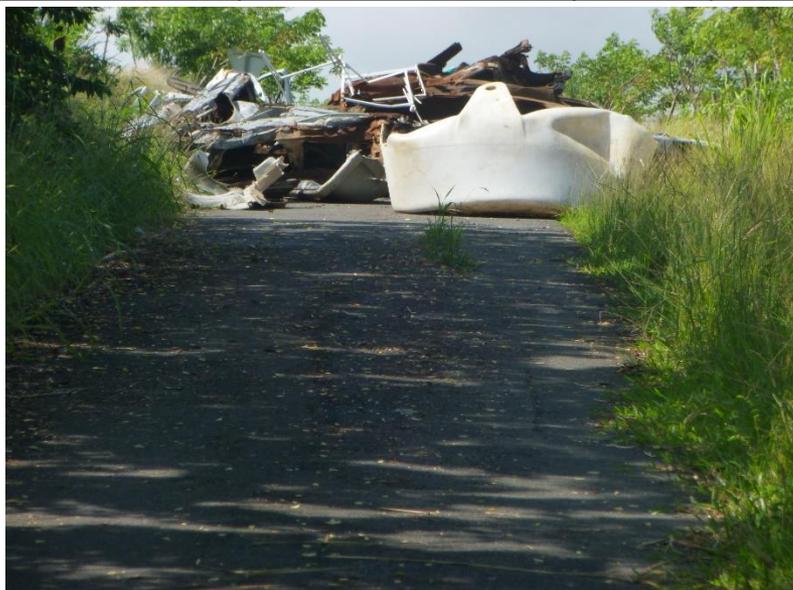
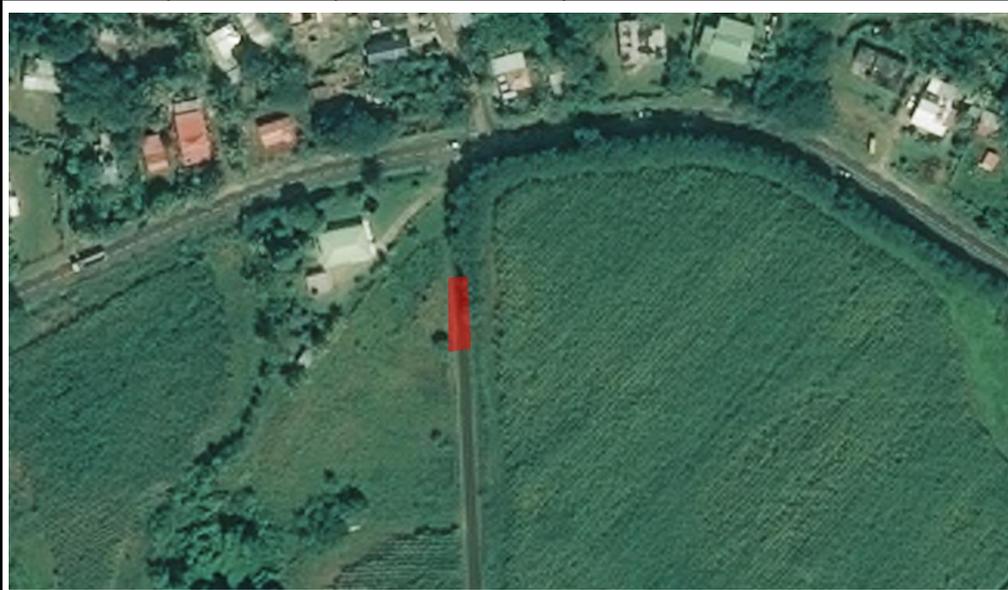
Portion de chemin goudronné avec des bas-côtés enherbés non entretenus. Rue barrée par une barrière de déchets ménagers.

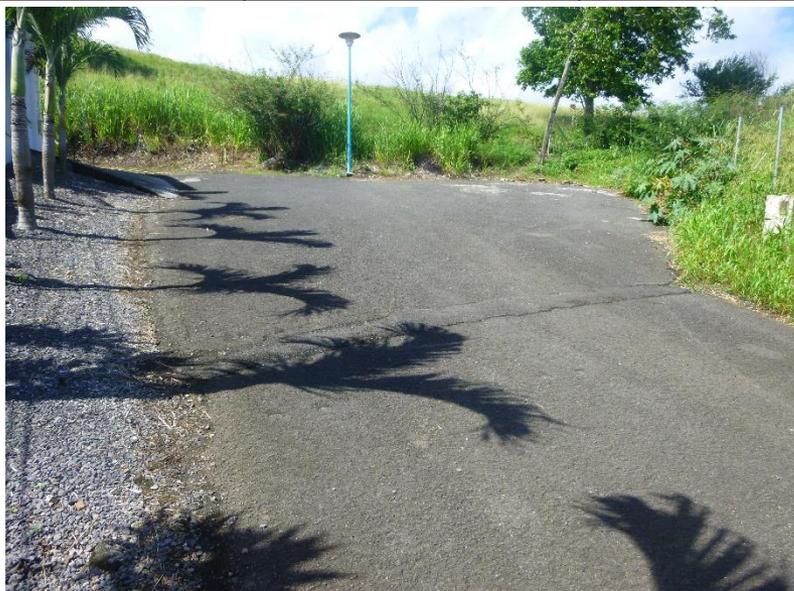
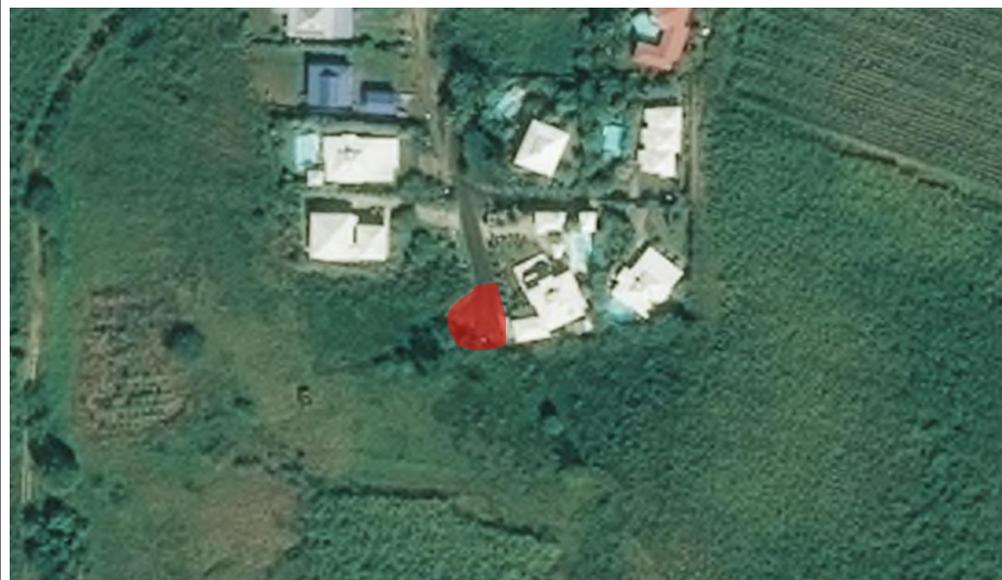
Fond d'impasse goudronnée dans une zone résidentielle calme avec peu de passage de véhicules.

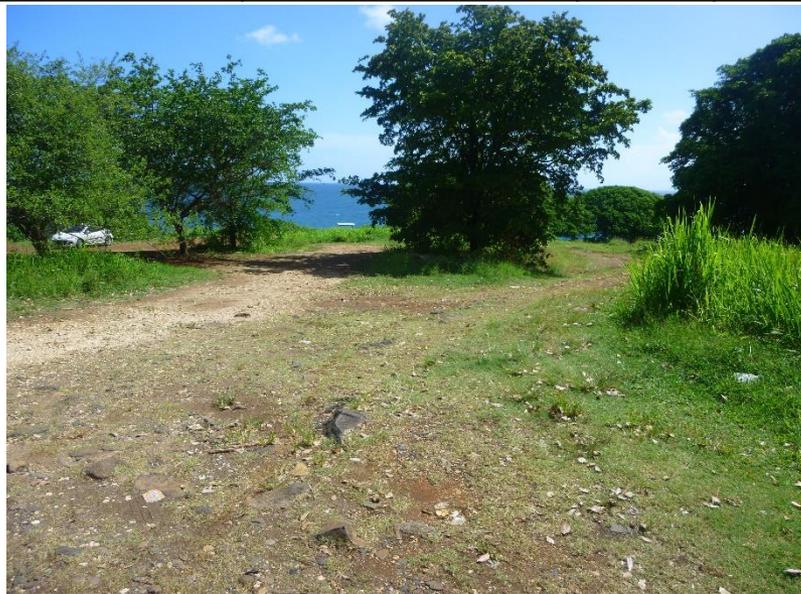
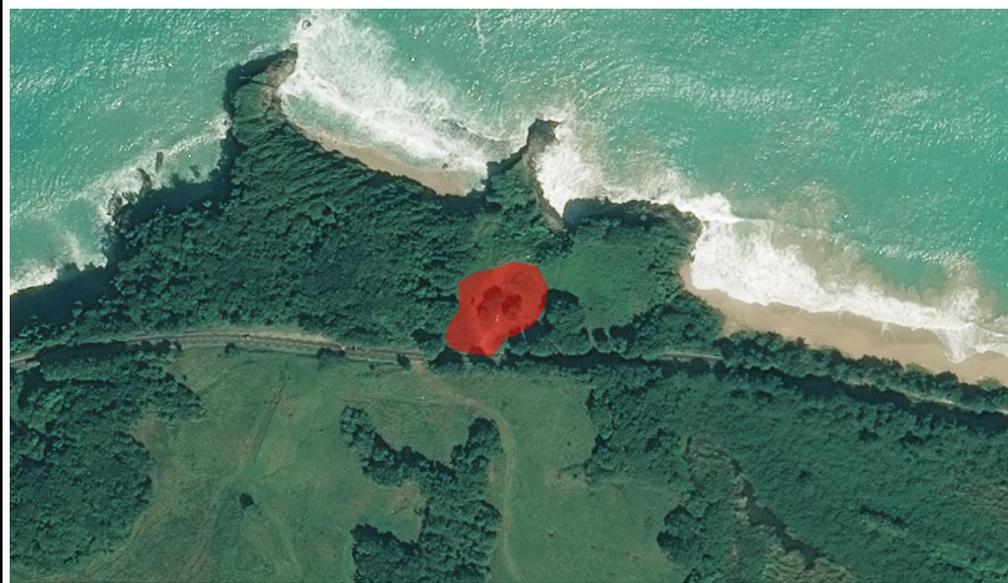
Espace enherbé situé au bord d'une route nationale surplombant le bord de mer. Espace servant d'aire de stationnement. Disponibilité future hypothétique.
