SITES REFUGES TSUNAMI

Projet EXPLOIT

Commune du Vauclin :

Date de validation: 10/07/2017

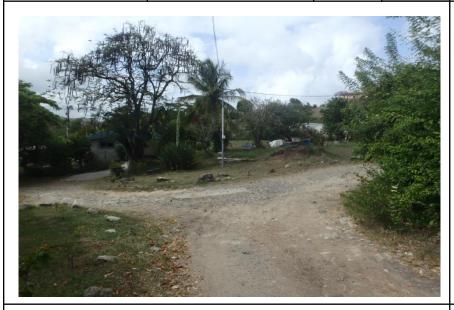
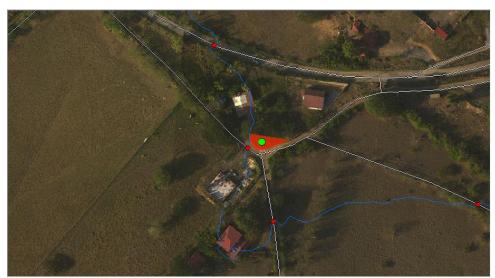
Le V			VAU_	_2		Critères de qualité	
Nature du site	Nom local	Note	Qualité	Capacité d'accueil	Nombre d'accès	Disponibilité actuelle	3 Bon 2 Moyen CAPACITÉ D'ACCUEL
Chemin	Centre équestre Macabou	13	R	160	2	Permanente	CONNAISSANCE DISPONIBILITÉ PUTURE DISPONIBILITÉ ACTUELLE

Portion enherbé en bord de chemin.

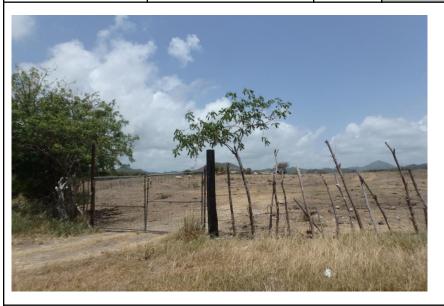
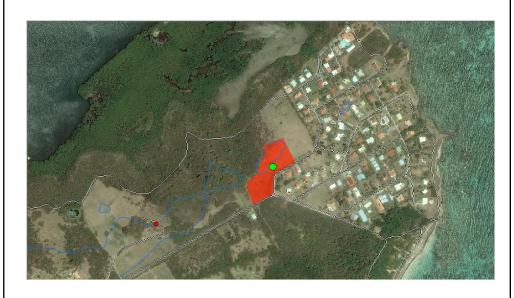
Le \	Le Vauclin			VAU_	Critères de qualité		
Nature du site	Nom local	Note	Qualité	Capacité d'accueil	Nombre d'accès	Disponibilité actuelle	3 Bon 2 Moyen CAPACITÉ 1 Mauvais D'ACCUEIL
Champ	Labinsky	11	R	16000	4	Non Permanente	CONNAISSANCE DISPONIBILITÉ FUTURE DISPONIBILITÉ ACTUELLE

Plusieurs champs séparés par des clôtures et actuellement occupés par des animaux, sous la ligne des 20 mètres d'altitude. Seul lieu en hauteur à proximité du lotissement.

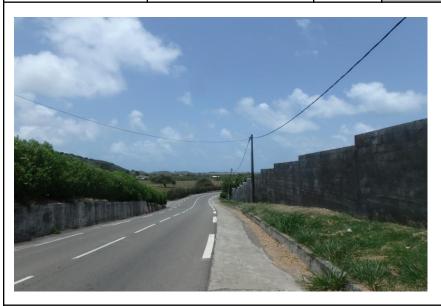
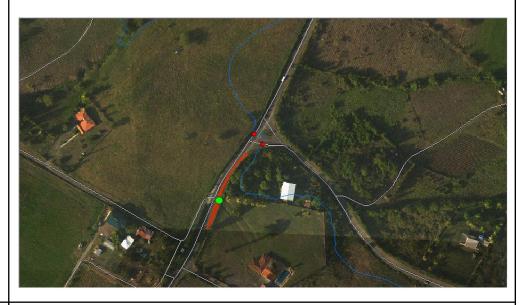
Bas-coté le long de la N6.

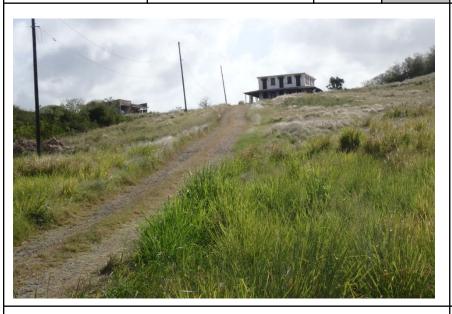
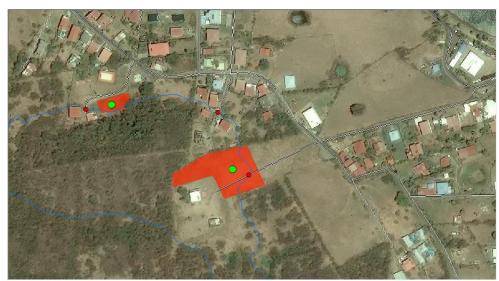
Le \			VAU	Critères de qualité			
Nature du site	Nom local	Note	Qualité	Capacité d'accueil	Nombre d'accès	Disponibilité actuelle	3 Bon 2 Moyen CAPACITE D'ACCUEL
Terrain vague	Pointe Faula Fanny	9	R	4400	1	Non Permanente	CONNAISSANCE SÉCURITÉ 3 DISPONIBILITÉ FUTURE DISPONIBILITÉ ACTUELLE

Terrain privé fermé par un portail.

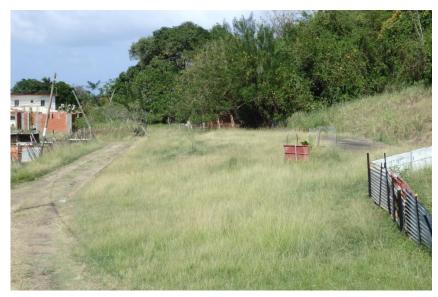
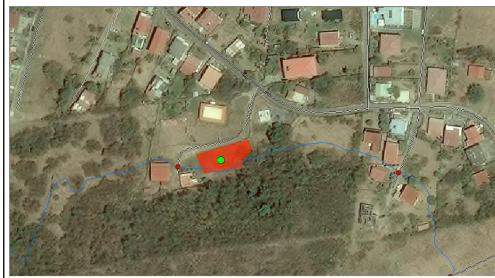
Le \	/auclin	VAU_9					Critères de qualité
Nature du site	Nom local	Note	Qualité	Capacité d'accueil	Nombre d'accès	Disponibilité actuelle	3 Bon 2 Moyen CAPACITÉ 1 Mauvais O'ACCUEIL
Terrain vague	Pointe Faula	12	R	680	1	Permanente	CONNAISSANCE DISPONIBILITÉ FUTURE DISPONIBILITÉ ACCESSIBILITÉ ACTUELLE

Terrain privé.

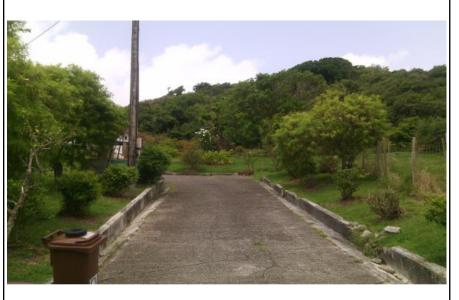
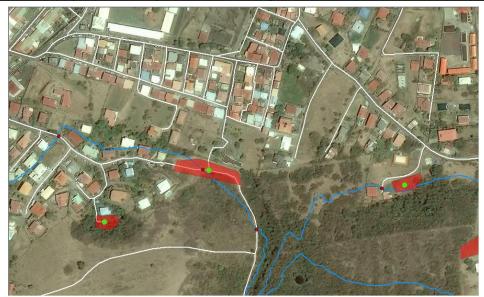
Le \			VAU_	10		Critères de qualité	
Nature du site	Nom local	Note	Qualité	Capacité d'accueil	Nombre d'accès	Disponibilité actuelle	3 Bon 2 Moyen CAPACITÉ D'ACCUEIL
Terrain vague	Massy-Massy 2	9	R	1900	2	Non permanente	DISPONBILITÉ ACCESSIBILITÉ ACTUELLE

Propriété privée. Accès par le portail ouvert d'un particulier.

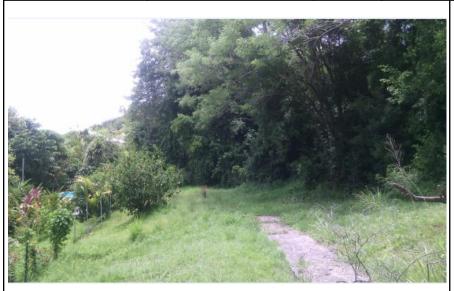
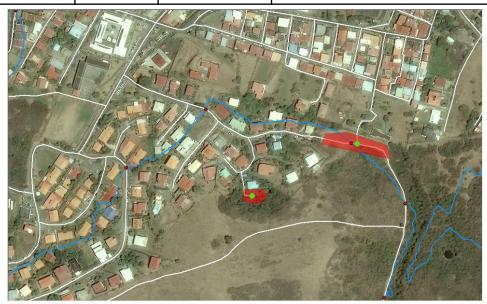
Le \	/auclin	VAU_11					Critères de qualité
Nature du site	Nom local	Note	Qualité	Capacité d'accueil	Nombre d'accès	Disponibilité actuelle	3 Bon 2 Moyen CAPACITÉ 1 Mauvais O'ACCUELL
Terrain enherbé	Massy-Massy 1	12	R	580	1	Permanente	DISPONIBILITE DISPONIBILITE ACCESSIBILITÉ ACTUELLE

Le site refuge est accessible par un escalier.

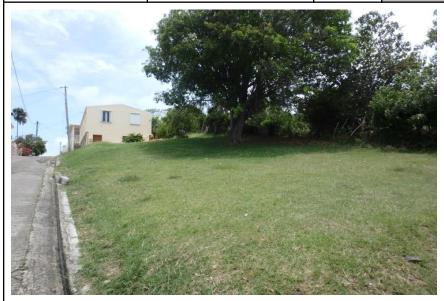
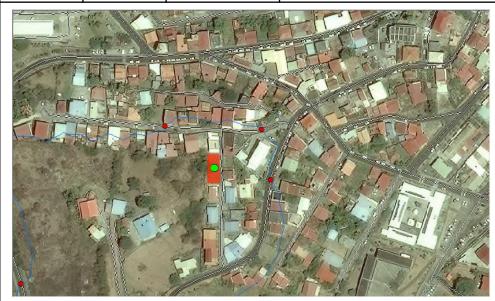
Le \	Le Vauclin			VAU_	Critères de qualité		
Nature du site	Nom local	Note	Qualité	Capacité d'accueil	Nombre d'accès	Disponibilité actuelle	3 Bon 2 Moyen CAPACITÉ D'ACCUEIL
Terrain vague	Madone	11	R	> 330	2	Permanente	CONNAISSANCE DISPONIBILITÉ DISPONIBILITÉ ACCESSIBILITÉ ACTUELLE

Le site refuge peut s'étendre le long de la voie en amont.

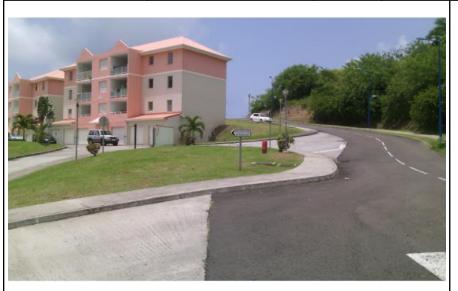
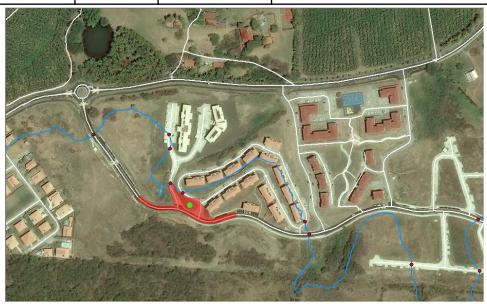
Le \	/auclin	VAU_14			Critères de qualité		
Nature du site	Nom local	Note	Qualité	Capacité d'accueil	Nombre d'accès	Disponibilité actuelle	3 Bon 2 Moyen CAPACITÉ 1 Mauvais CAPACITÉ 0 ACCUEIL
Bord de route	Coulée verte	15	R	> 2000	2	Permanente	DISPONIBILITE PUTURE DISPONIBILITE ACTUELLE

Bas-côté de la voie enherbé.

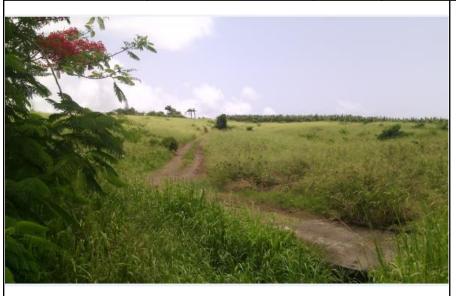
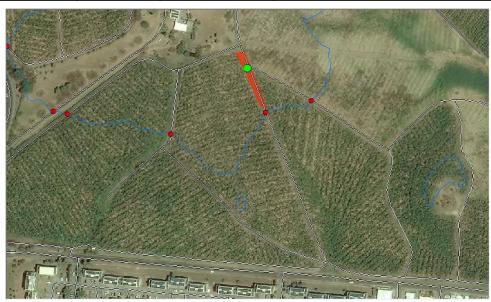
Le \	VAU_16					Critères de qualité	
Nature du site	Nom local	Note	Qualité	Capacité d'accueil	Nombre d'accès	Disponibilité actuelle	3 Bon 2 Moyen CAPACITÉ 1 Mauvais D'ACCUEIL
Chemin	Concorde	9	R	600	2	Non Permanente	CONNAISSANCE DISPONIBILITE PUTURE DISPONIBILITE ACTUELLE

Chemin dans une bananeraie privée.

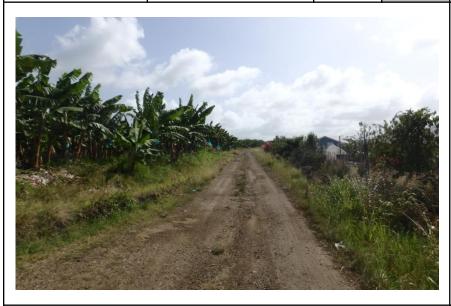
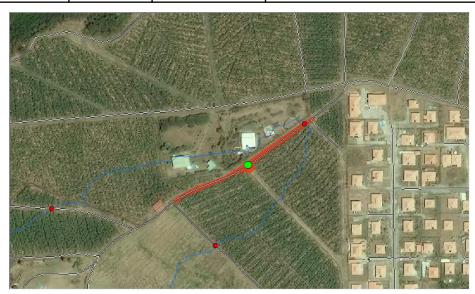
Le \			VAU_	Critères de qualité			
Nature du site	Nom local	Note	Qualité	Capacité d'accueil	Nombre d'accès	Disponibilité actuelle	3 Bon 2 Moyen Capacité 1 Mauvais D'Accueil
Chemin	Petite grenade	10	R	1300	3	Non Permanente	CONNAISSANCE DISPONIBILITE PUTURE DISPONIBILITE ACCESSIBILITE ACTUELLE

Chemin dans une bananeraie privée.

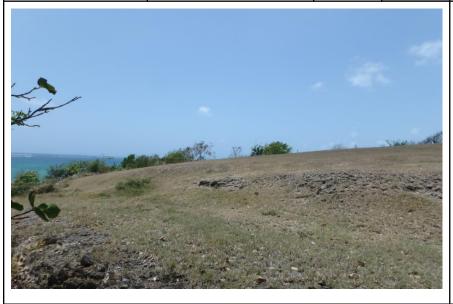
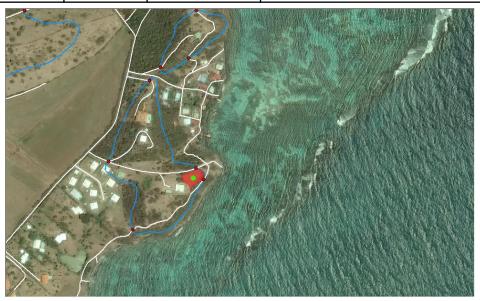
Le \			VAU_	18		Critères de qualité	
Nature du site	Nom local	Note	Qualité	Capacité d'accueil	Nombre d'accès	Disponibilité actuelle	3 Bon 2 Moyen CAPACITÉ D'ACCUEL
Terrain enherbé	Anse Maroquet	9	R	1400	2	Non Permanente	DISPONIBLITÉ DISPONIBLITÉ ACCESSIBILITÉ ACTUELLE

Terrain privé.

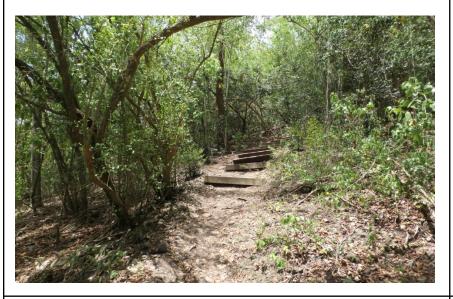
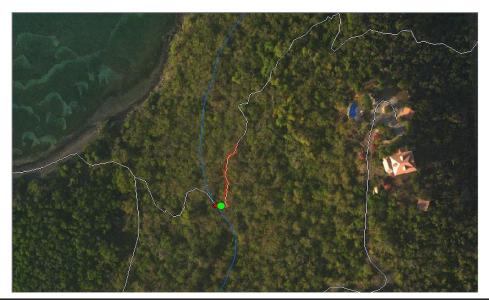
Le \	Le Vauclin			VAU_	Critères de qualité		
Nature du site	Nom local	Note	Qualité	Capacité d'accueil	Nombre d'accès	Disponibilité actuelle	3 Bon 2 Moyen CAPACITÉ D'ACCUEIL
Chemin	Trou Cochon	12	R	> 100	2	Permanente	CONNAISSANCE DISPONBILITÉ DISPONBILITÉ ACCESSIBILITÉ ACTUELLE

Chemin de randonnée étroit dans la forêt avec des marches.

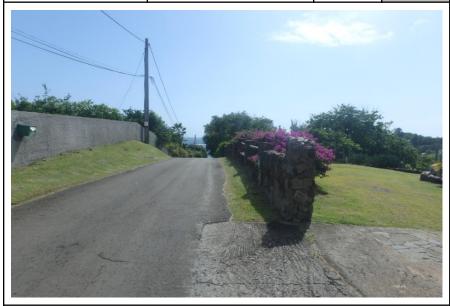
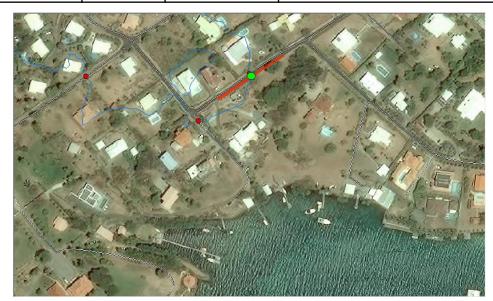
Le Vauclin		VAU_25					Critères de qualité
Nature du site	Nom local	Note	Qualité	Capacité d'accueil	Nombre d'accès	Disponibilité actuelle	3 Bon 2 Moyen CAPACITE D'ACCUEIL
Bord de route	Pointe Jacob 2	12	R	> 200	2	Permanente	CONNAISSANCE DISPONIBILITÉ DISPONIBILITÉ ACCESSIBILITÉ ACTUELLE

Bas-côté de la route enherbé.
