SITES REFUGES TSUNAMI

Projet EXPLOIT

Commune de l'Anse-Bertrand

Date de validation : 03/02/2017

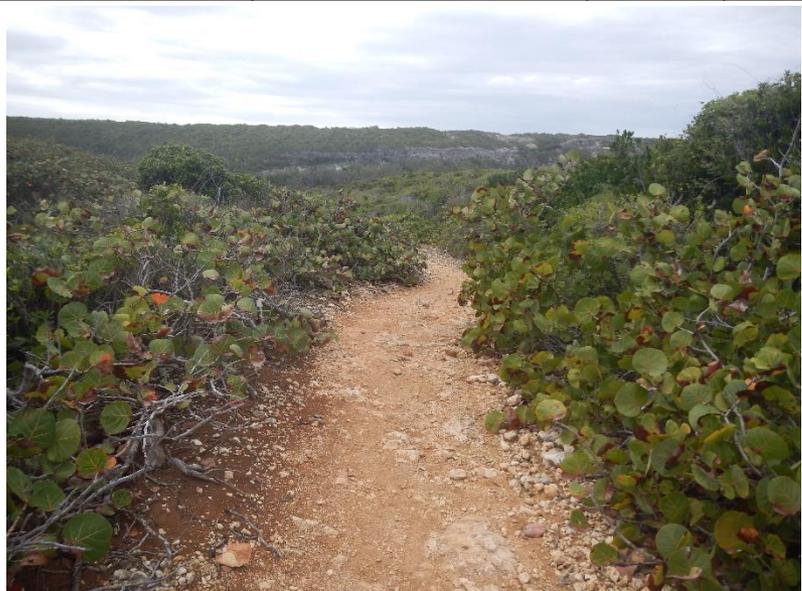
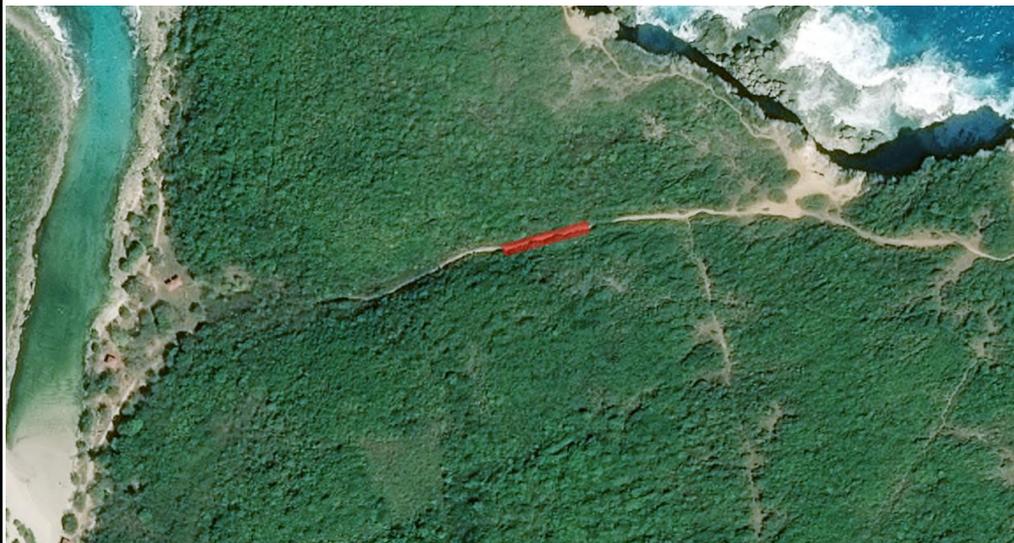
Anse Bertrand		97102_1					Critères de qualité
Nature du site	Nom local	Note	Qualité	Capacité d'accueil	Nombre d'accès	Disponibilité actuelle	<p>3 Bon 2 Moyen 1 Mauvais</p>
Sentier	Trace des falaises	15	R	illimité	1	Permanente

Sentier pédestre caillouteux le long de la falaise.

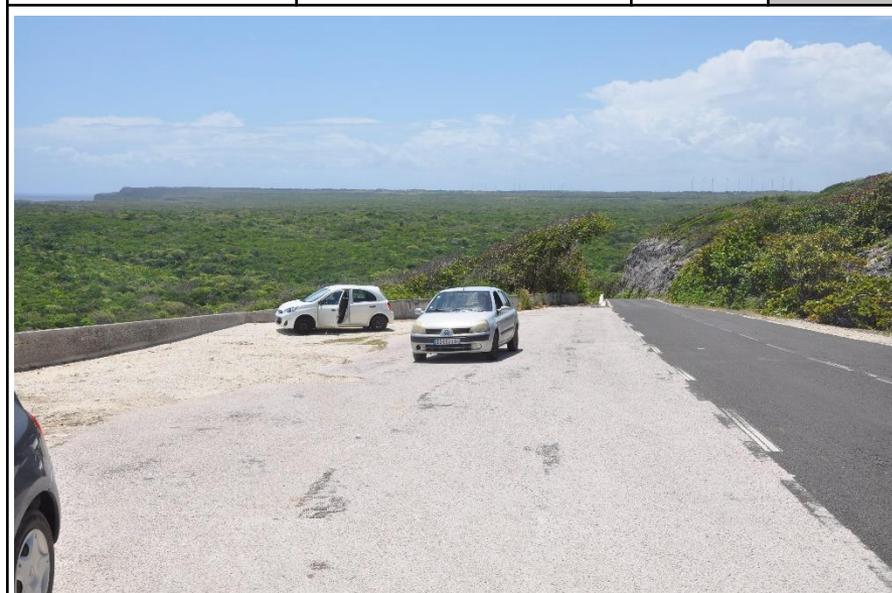
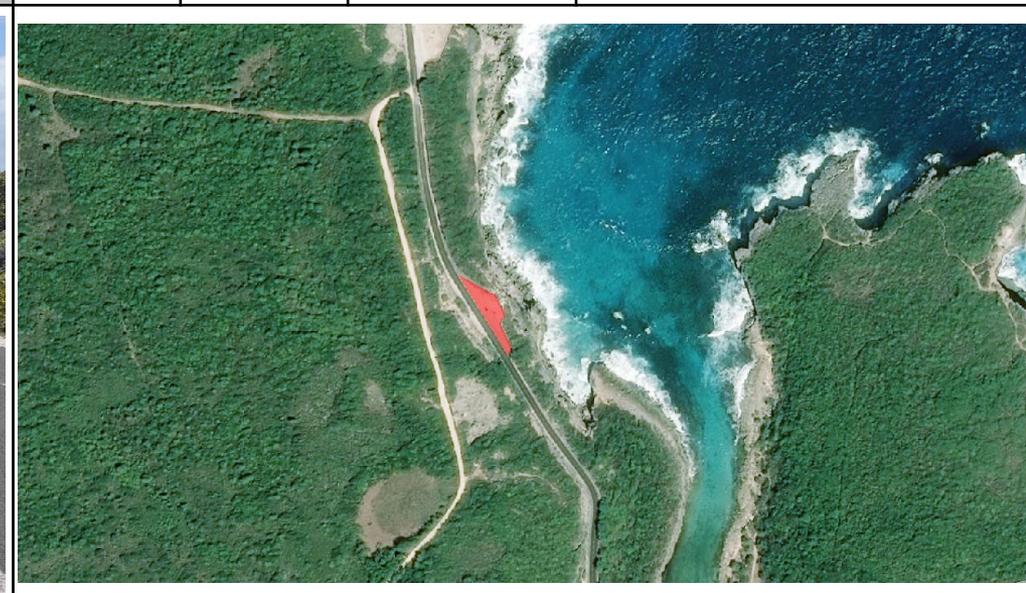
Anse Bertrand		97102_2					Critères de qualité
Nature du site	Nom local	Note	Qualité	Capacité d'accueil	Nombre d'accès	Disponibilité actuelle	<p>3 Bon 2 Moyen 1 Mauvais</p>
Parking	Point de vue	13		735	2	Permanente

Commentaires : Parking bétonné surplombant la Porte d'Enfer. Situé le long de la D122.

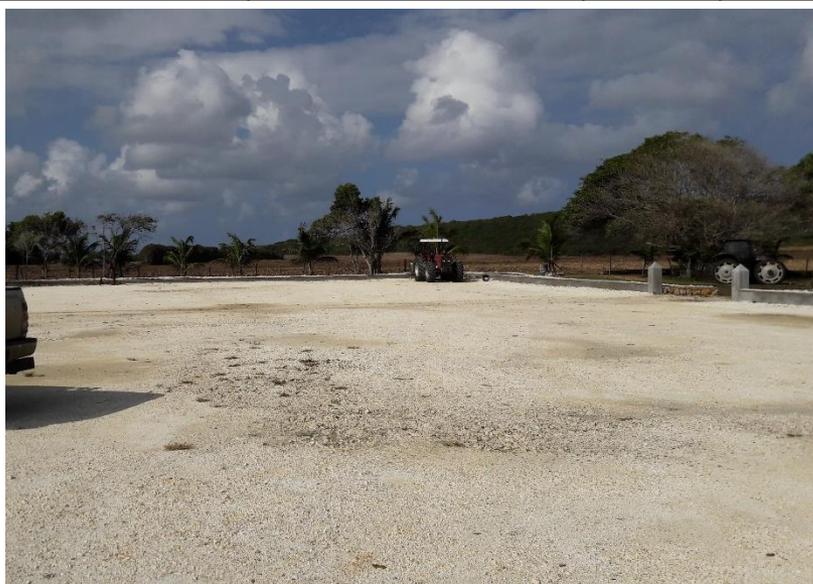
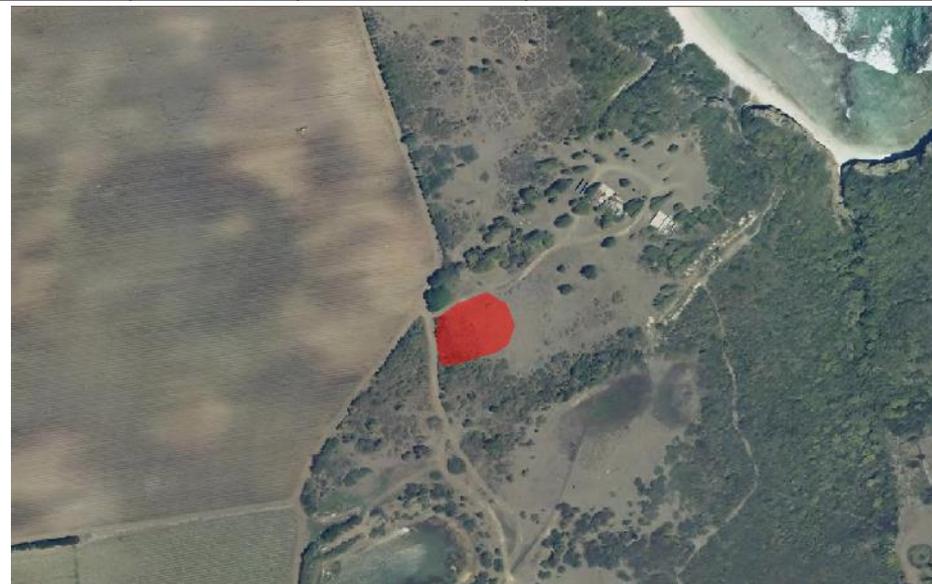
Anse Bertrand		97102_3					Critères de qualité
Nature du site	Nom local	Note	Qualité	Capacité d'accueil	Nombre d'accès	Disponibilité actuelle	<p>3 Bon 2 Moyen 1 Mauvais</p>
Parking	Anse Pistolet	13		1719	1	Non permanente

Parking avec du graviers situé dans une propriété privé. Accès direct depuis la mer.
Accord du propriétaire

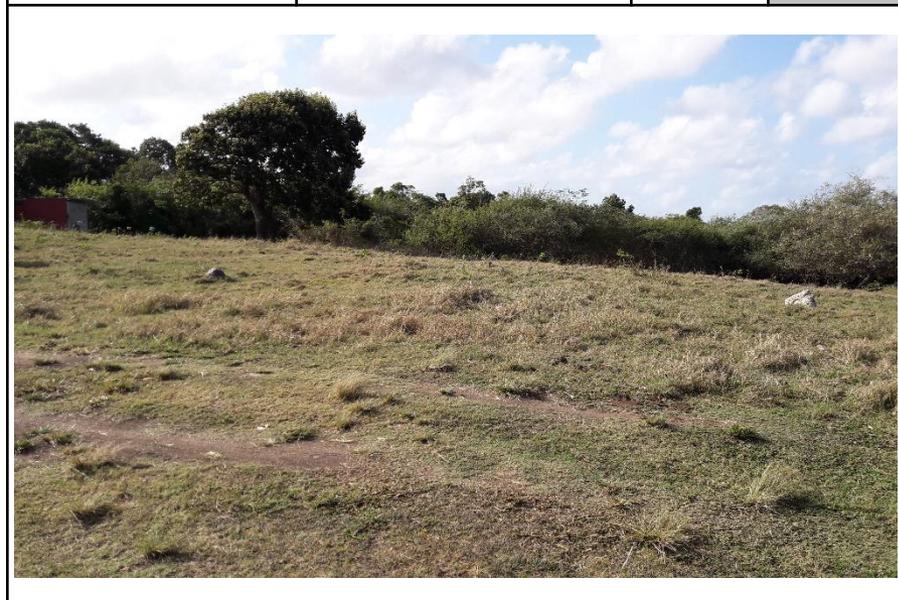
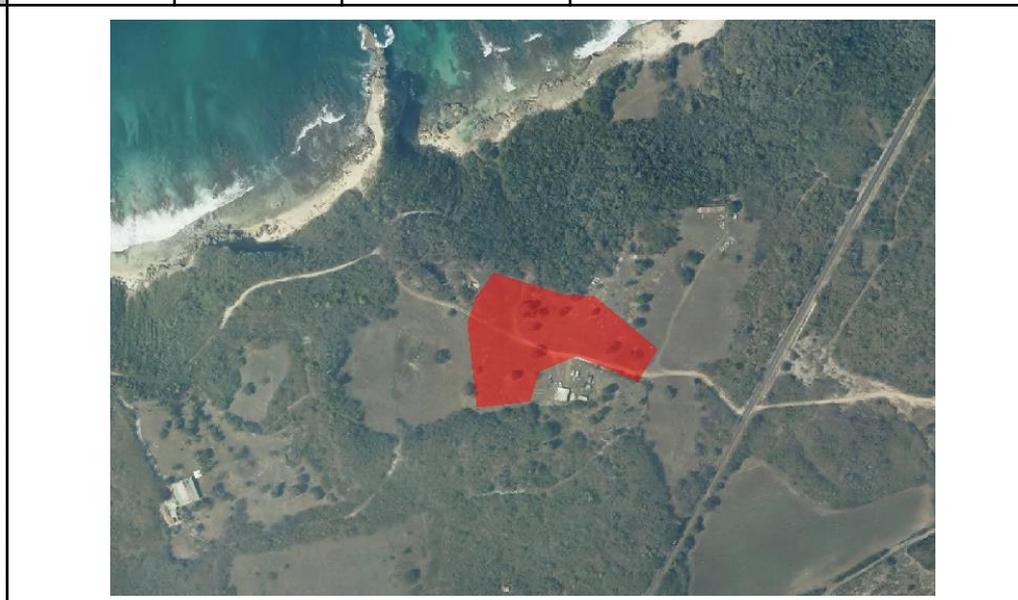
Anse Bertrand		97102_4					Critères de qualité
Nature du site	Nom local	Note	Qualité	Capacité d'accueil	Nombre d'accès	Disponibilité actuelle	<p>3 Bon 2 Moyen 1 Mauvais</p>
Prairie	Trou à Man Louis	14		9357	3	Permanente

Commentaires : Vaste prairie enherbée et bien entretenue. Accès proche de la mer. Présence d'habitation.

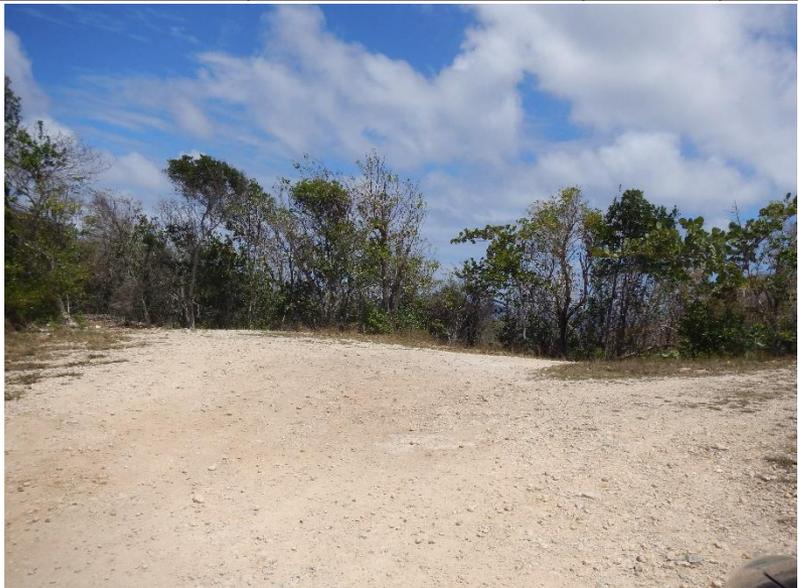
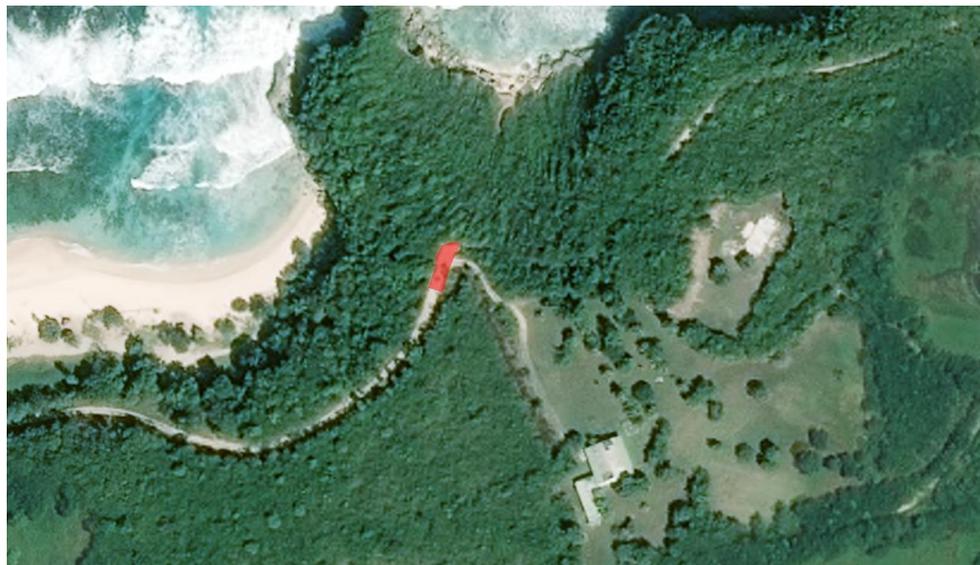
Anse Bertrand		97102_5					Critères de qualité
Nature du site	Nom local	Note	Qualité	Capacité d'accueil	Nombre d'accès	Disponibilité actuelle	<p>3 Bon 2 Moyen 1 Mauvais</p>
Sentier	Sentier des Pêcheurs	15	R	148	2	Permanente

Sentier pédestre côtier en terre et caillouteux . Visibilité sur la zone de danger.

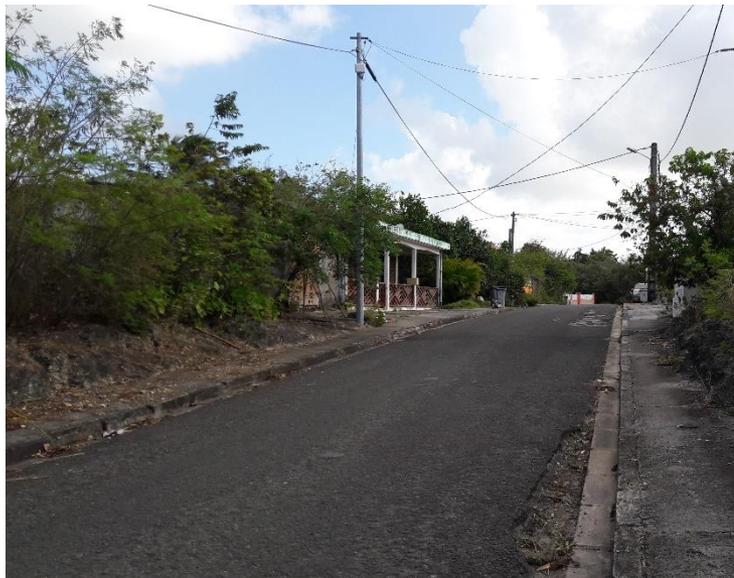
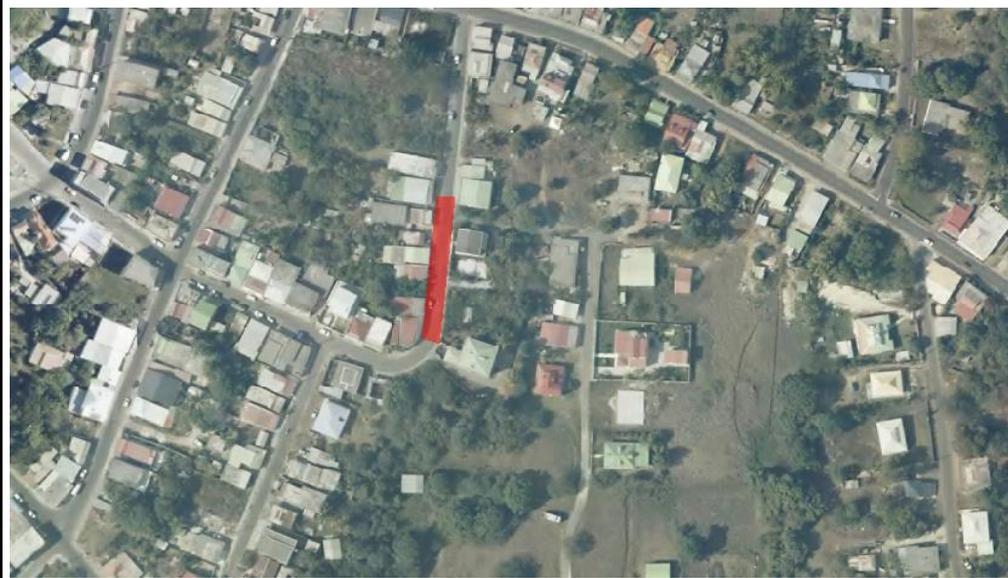
Anse Bertrand		97102_7					Critères de qualité
Nature du site	Nom local	Note	Qualité	Capacité d'accueil	Nombre d'accès	Disponibilité actuelle	<p>3 Bon 2 Moyen 1 Mauvais</p>
Rue	Rue Gerville Réach	14		illimité	2	Permanente

Portion de route goudronnée avec trottoirs

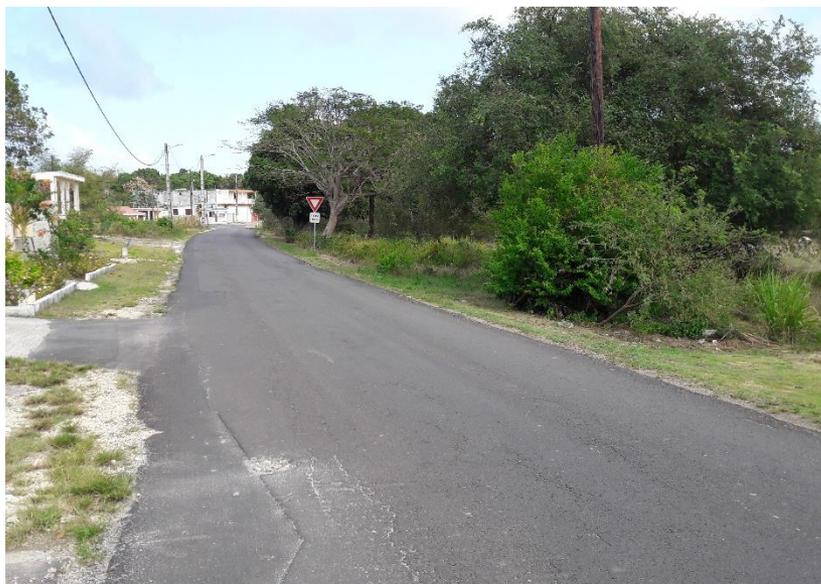
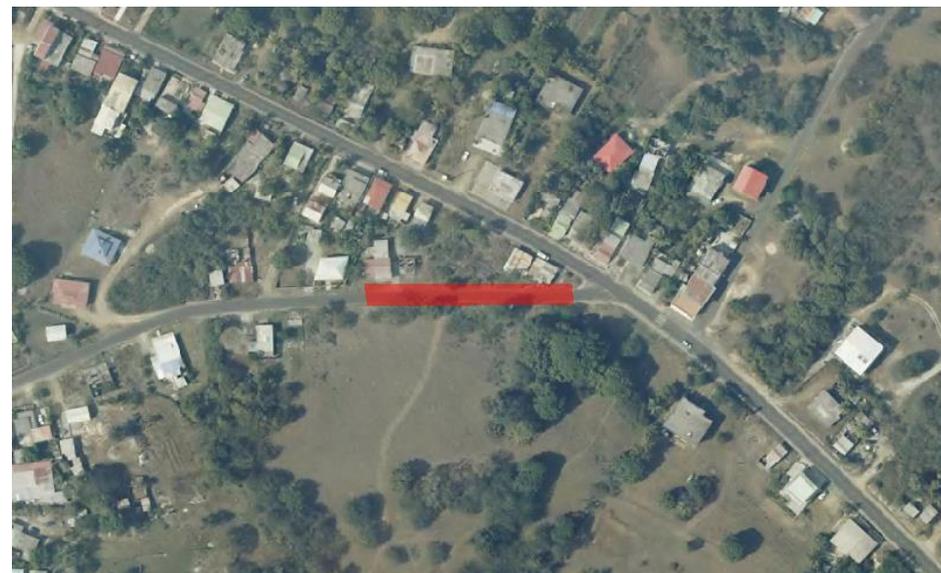
Anse Bertrand		97102_8					Critères de qualité
Nature du site	Nom local	Note	Qualité	Capacité d'accueil	Nombre d'accès	Disponibilité actuelle	<ul style="list-style-type: none"> 3 Bon 2 Moyen 1 Mauvais
Rue	Rue Louis Delgrès	13		illimité	1	Permanente

Portion de rue goudronnée avec bas côtés enherbé

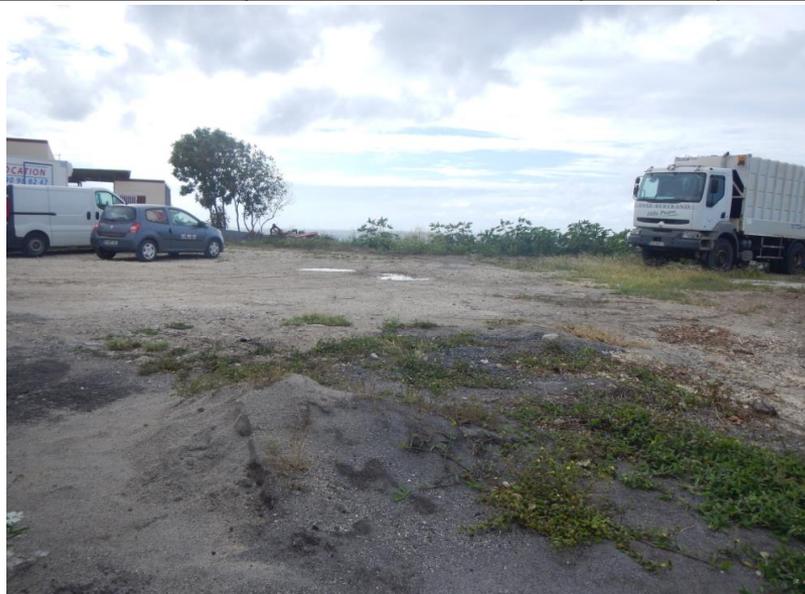
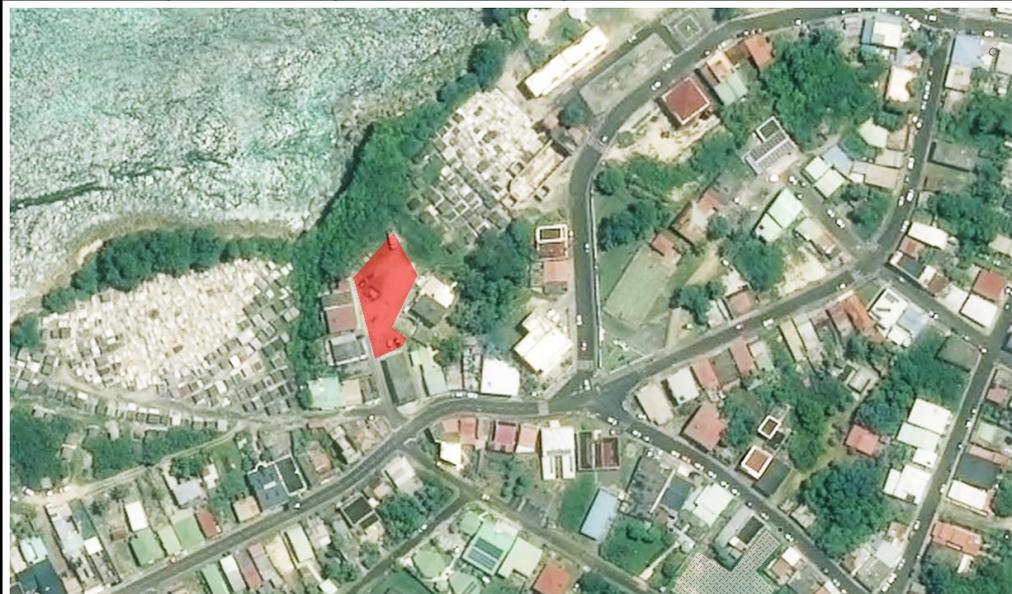
Anse Bertrand		97102_9					Critères de qualité
Nature du site	Nom local	Note	Qualité	Capacité d'accueil	Nombre d'accès	Disponibilité actuelle	<p>3 Bon 2 Moyen 1 Mauvais</p>
Terrain vague	Rue Victor Hugo	13	R	876	3	Permanente

Terrain vague servant de parking à quelques véhicules de la ville. Visibilité directe sur la zone de danger. Disponibilité future hypothétique. Site susceptible d'être privé.

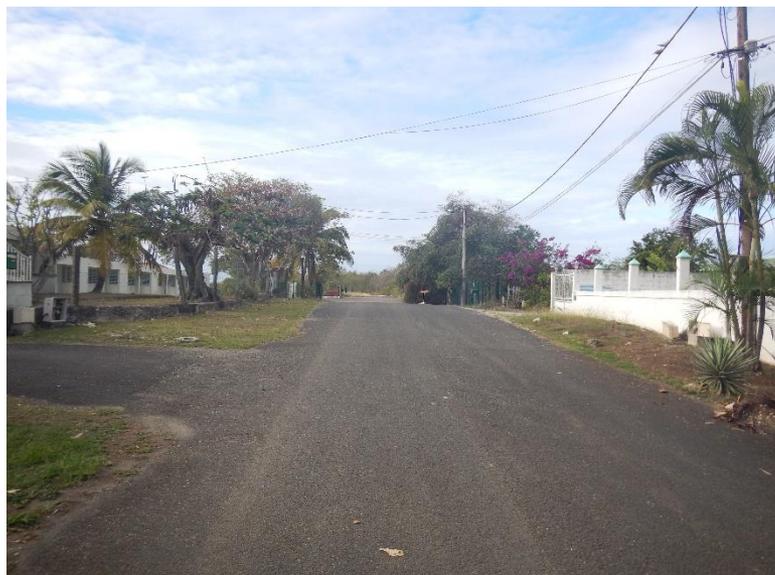
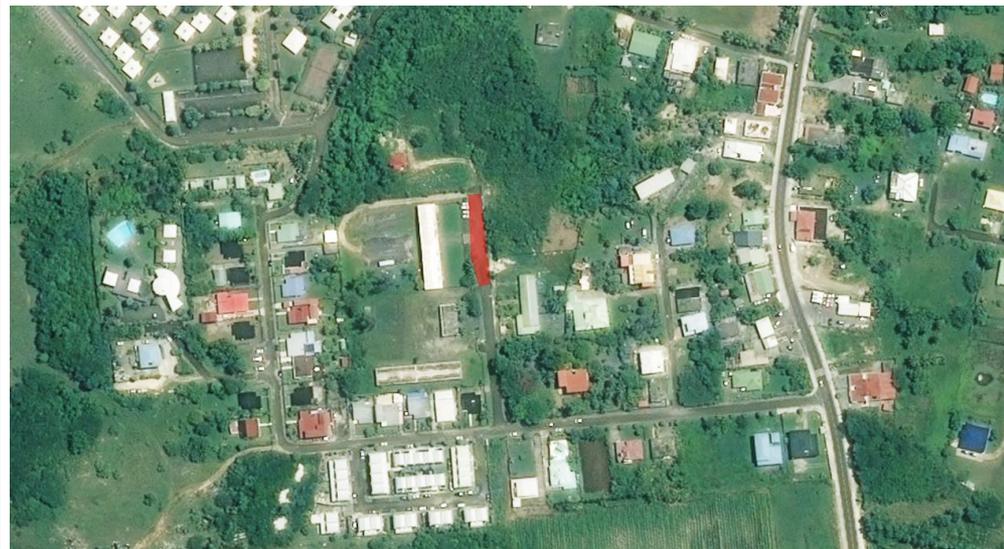
Anse Bertrand		97102_10					Critères de qualité
Nature du site	Nom local	Note	Qualité	Capacité d'accueil	Nombre d'accès	Disponibilité actuelle	<p>3 Bon 2 Moyen 1 Mauvais</p>
Impasse	Ex école de la chapelle	15	R	502	2	Permanente

Large impasse calme, en retrait du centre bourg. Présence de bas côté enherbés.

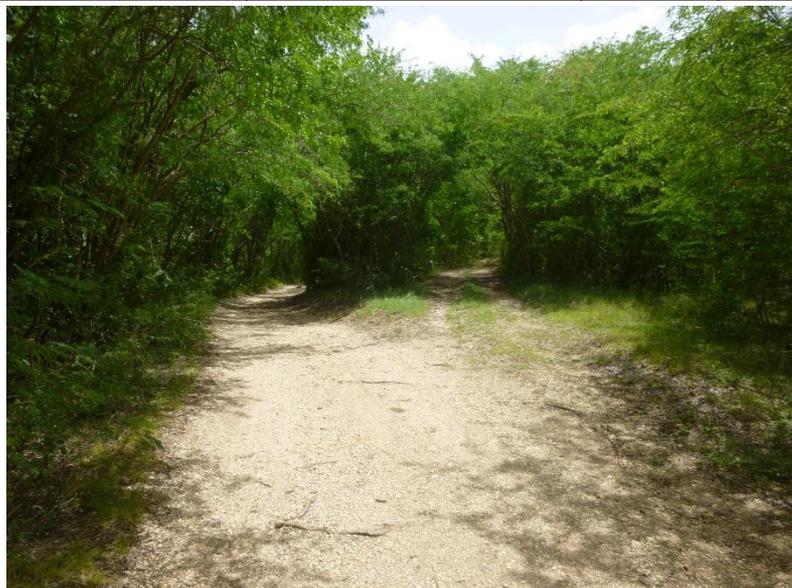
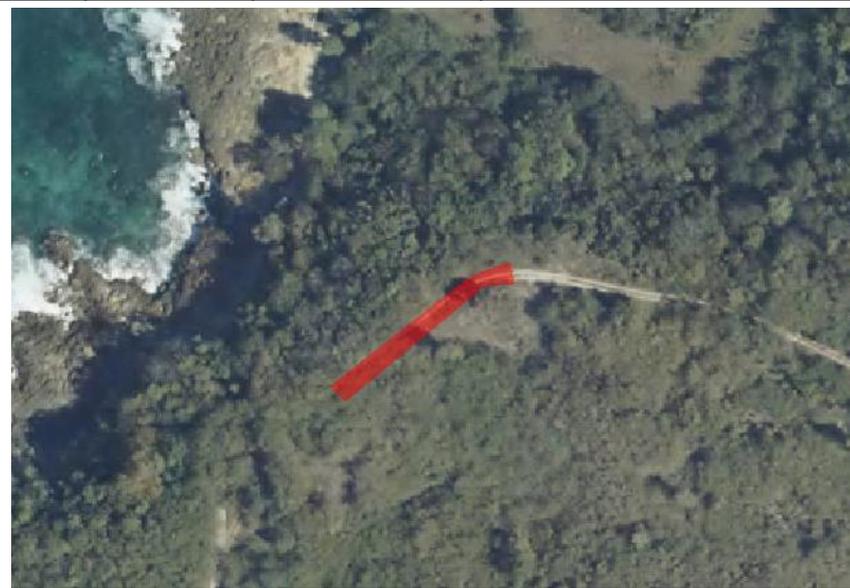
Anse Bertrand		97102_11					Critères de qualité
Nature du site	Nom local	Note	Qualité	Capacité d'accueil	Nombre d'accès	Disponibilité actuelle	<p>3 Bon 2 Moyen 1 Mauvais</p>
Sentier	Anse Colas	13	R	illimité	1	Permanente

Portion de sentier en terre. Espace boisé

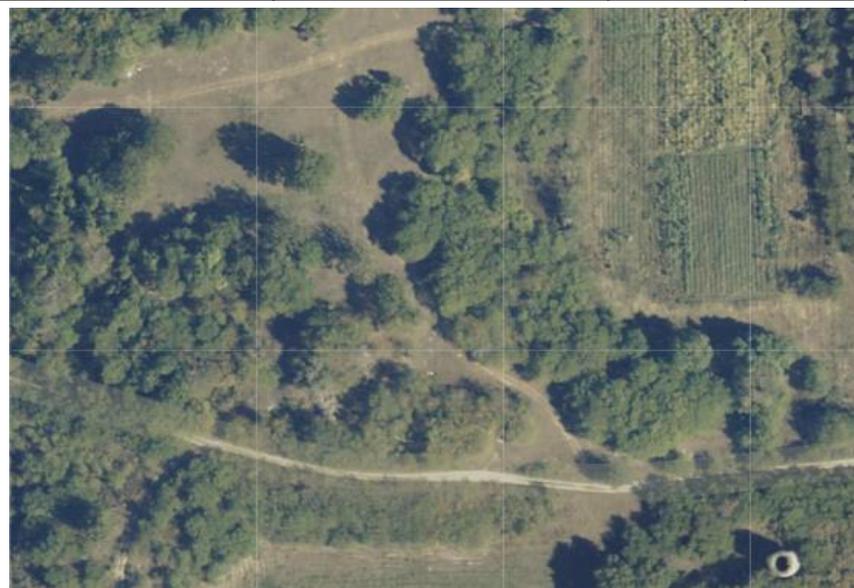
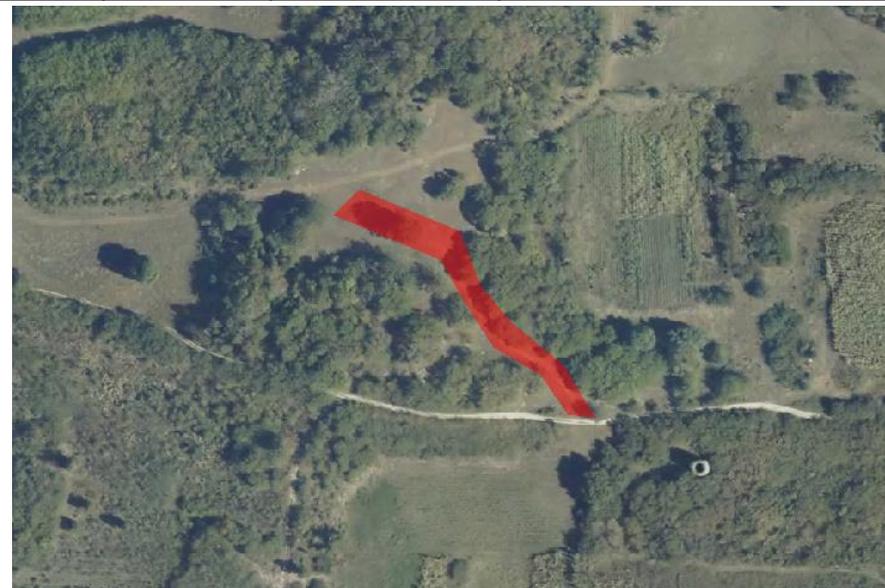
Anse Bertrand		97102_12					Critères de qualité
Nature du site	Nom local	Note	Qualité	Capacité d'accueil	Nombre d'accès	Disponibilité actuelle	<p>3 Bon 2 Moyen 1 Mauvais</p>
Sentier	Loumagne	11		2380	1	Permanente

Portion de sentier en terre. Site entouré par la zone à évacuer
