SITES REFUGES TSUNAMI

Projet EXPLOIT

« EXPLOitation et Transfert vers les collectivités des Antilles françaises d'une méthode de planification des évacuations en cas d'alerte tsunami »

Commune de Baie-Mahault

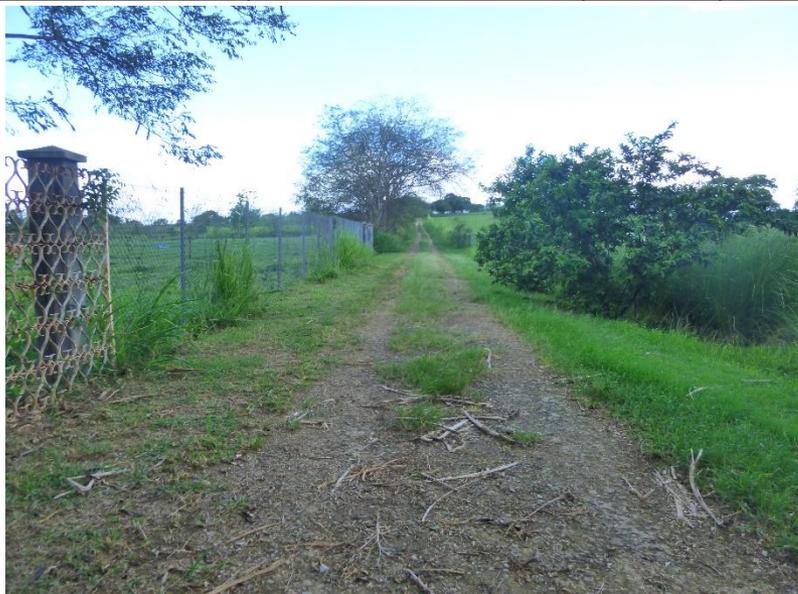
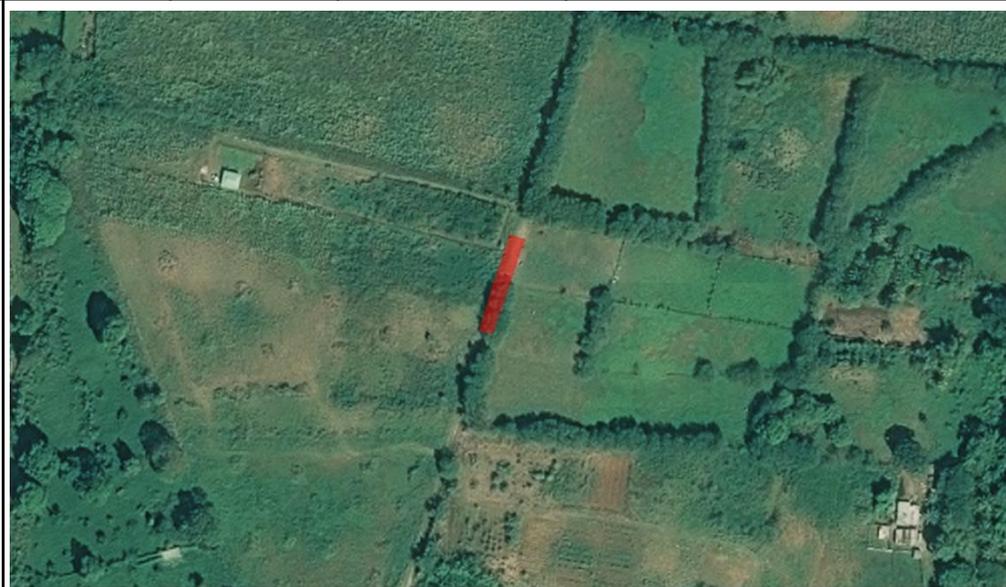
Baie-Mahault		97103_1					Critères de qualité
Nature du site	Nom local	Note	Qualité	Capacité d'accueil	Nombre d'accès	Disponibilité actuelle	<p>3 Bon 2 Moyen 1 Mauvais</p>
Chemin	Rue Saturnin Ochiste	14		illimité	1	Permanente

Portion de chemin en terre desservant quelques maisons et situé entre des parcelles agricoles. Rare passage automobile.

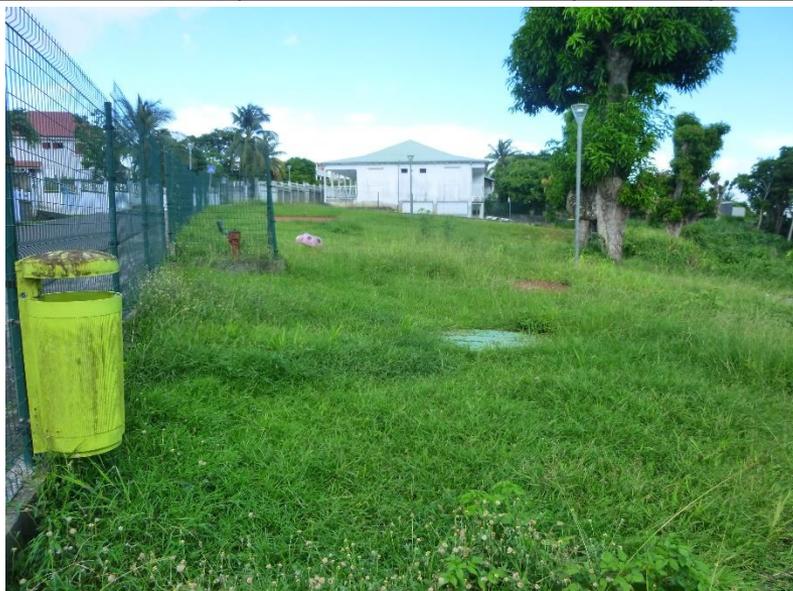
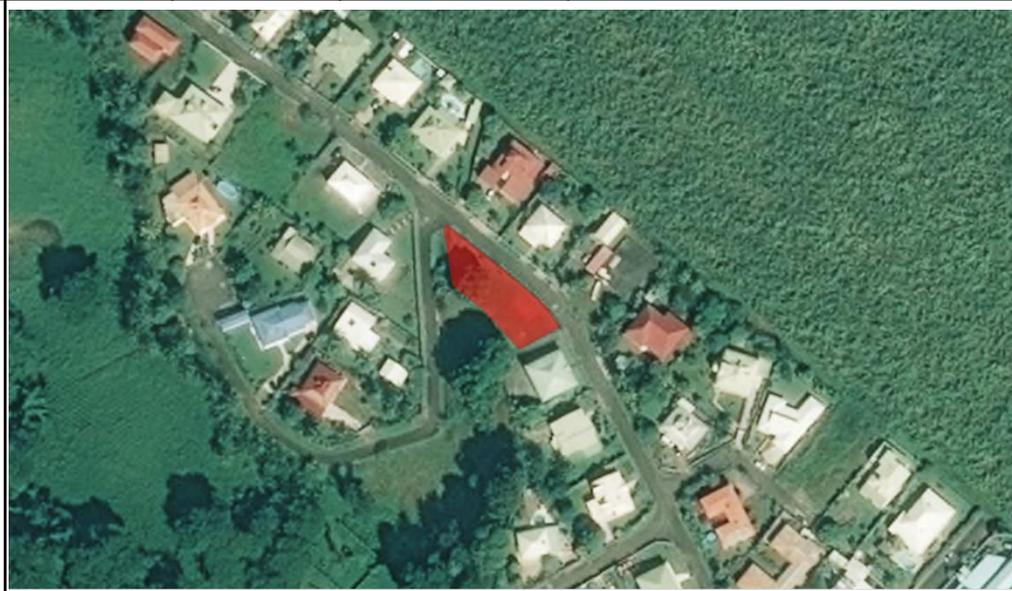
Baie-Mahault		97103_2					Critères de qualité
Nature du site	Nom local	Note	Qualité	Capacité d'accueil	Nombre d'accès	Disponibilité actuelle	<p>3 Bon 2 Moyen 1 Mauvais</p>
Parc	Allée de la Distillerie	13		823	2	Permanente

Espace enherbé avec quelques jeux pour enfants situé dans une zone résidentielle calme. Espace grillagé mais accès permanent.

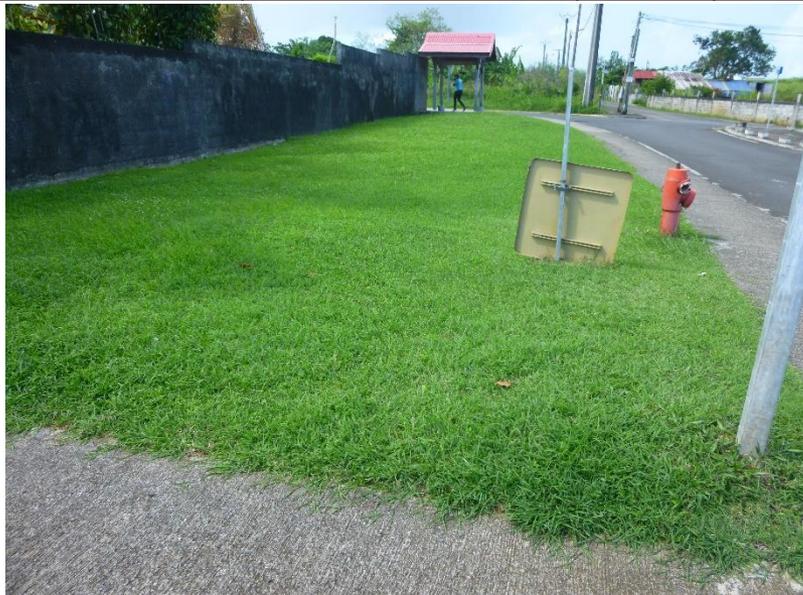
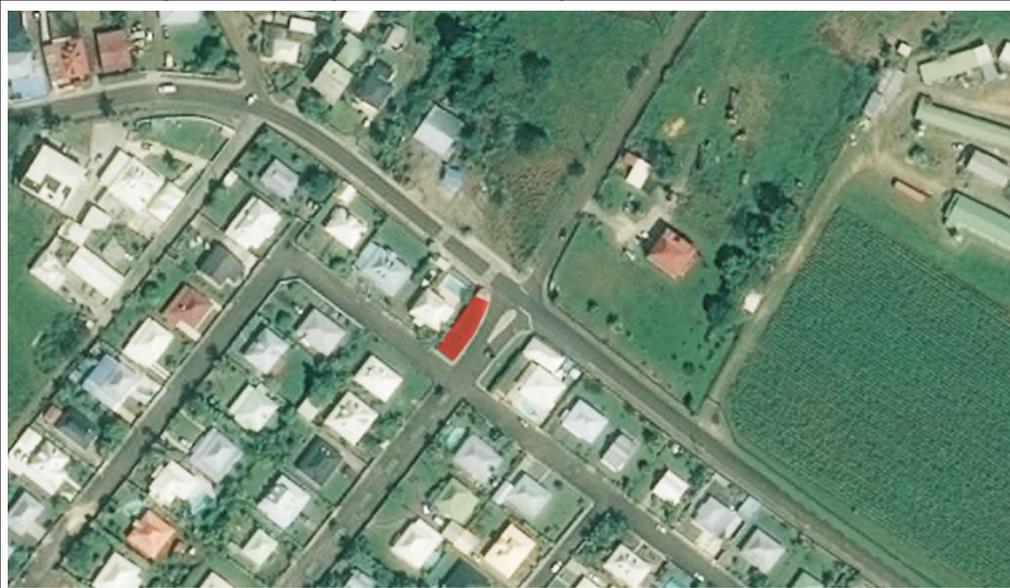
Baie-Mahault		97103_4					Critères de qualité
Nature du site	Nom local	Note	Qualité	Capacité d'accueil	Nombre d'accès	Disponibilité actuelle	<p>3 Bon 2 Moyen 1 Mauvais</p>
Bas-côté	Rue Orundo Lara	13		211	2	Permanente

Espace enherbé bien entretenu mitoyen d'une rue résidentielle. Site séparé de la chaussée.

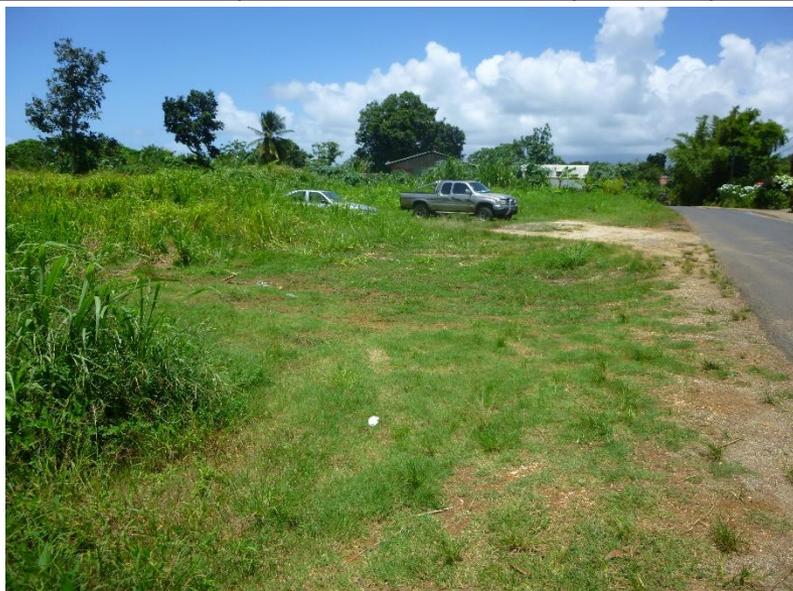
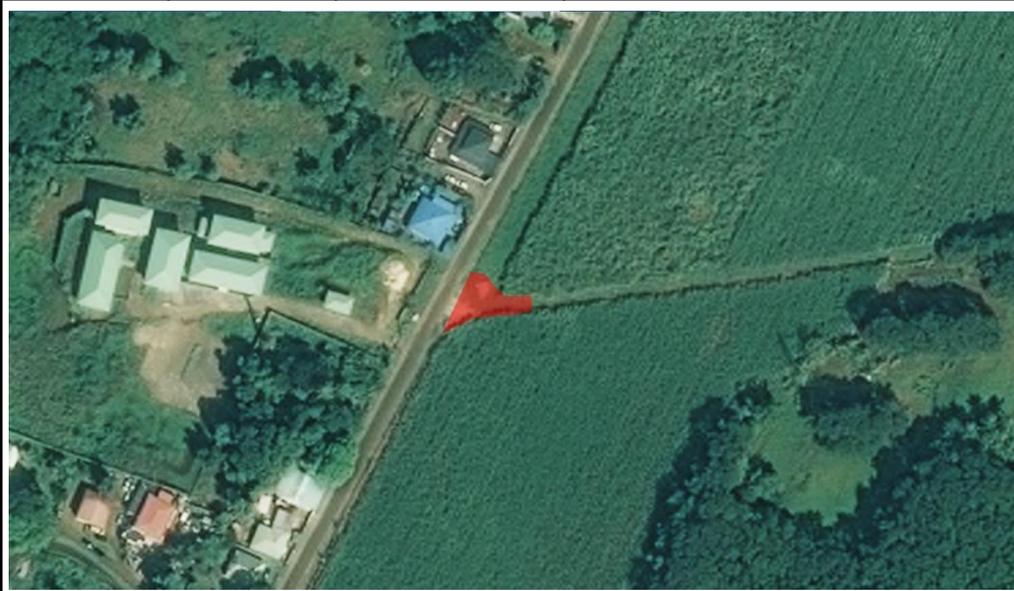
Baie-Mahault		97103_5					Critères de qualité
Nature du site	Nom local	Note	Qualité	Capacité d'accueil	Nombre d'accès	Disponibilité actuelle	<p>3 Bon 2 Moyen 1 Mauvais</p>
Bas-côté	Rue Sosthene Gendrey	13		353	2	Permanente

Espace enherbé mitoyen de parcelles agricoles et d'une route. Présence d'un chemin agricole. Quelques véhicules en stationnement.

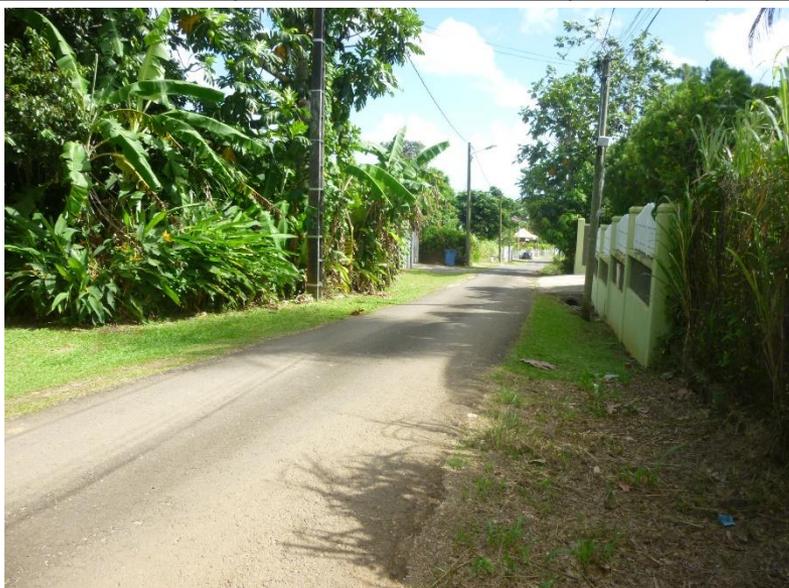
Baie-Mahault		97103_7					Critères de qualité
Nature du site	Nom local	Note	Qualité	Capacité d'accueil	Nombre d'accès	Disponibilité actuelle	<p>3 Bon 2 Moyen 1 Mauvais</p>
Rue	Rue de l'Arganier	14	R	illimité	2	Permanente

Portion de route goudronnée avec bas-côtés peu passant.

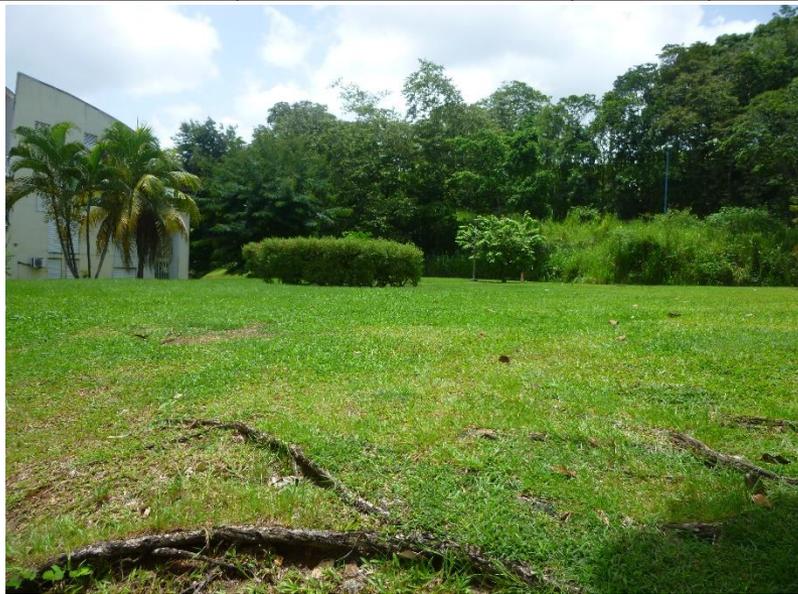
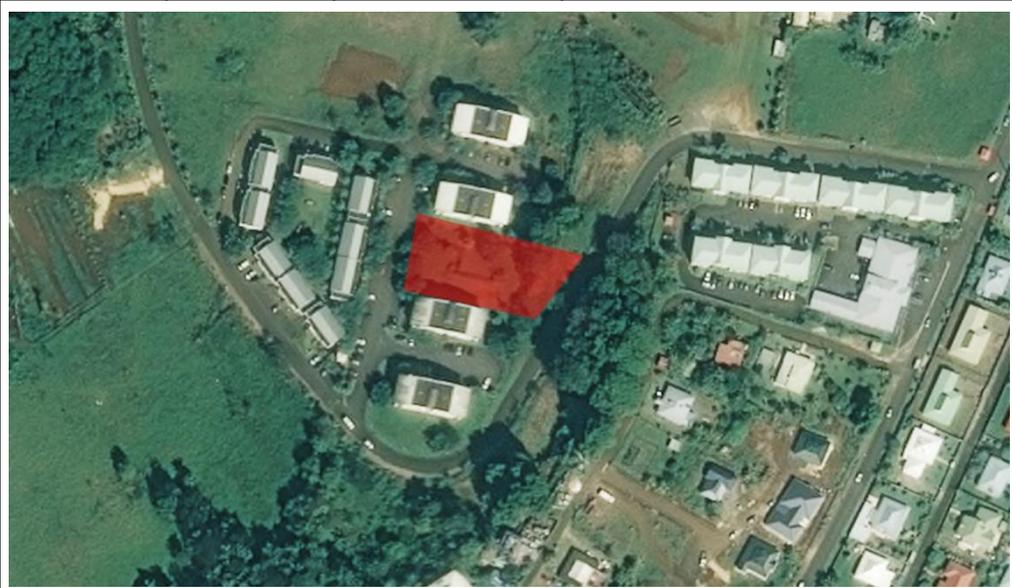
Baie-Mahault		97103_8					Critères de qualité
Nature du site	Nom local	Note	Qualité	Capacité d'accueil	Nombre d'accès	Disponibilité actuelle	<p>3 Bon 2 Moyen 1 Mauvais</p>
Parc	Rue des Tambours	13		2398	1	Permanente

Vaste espace enherbé bien entretenu situé dans une résidence entre deux immeubles.

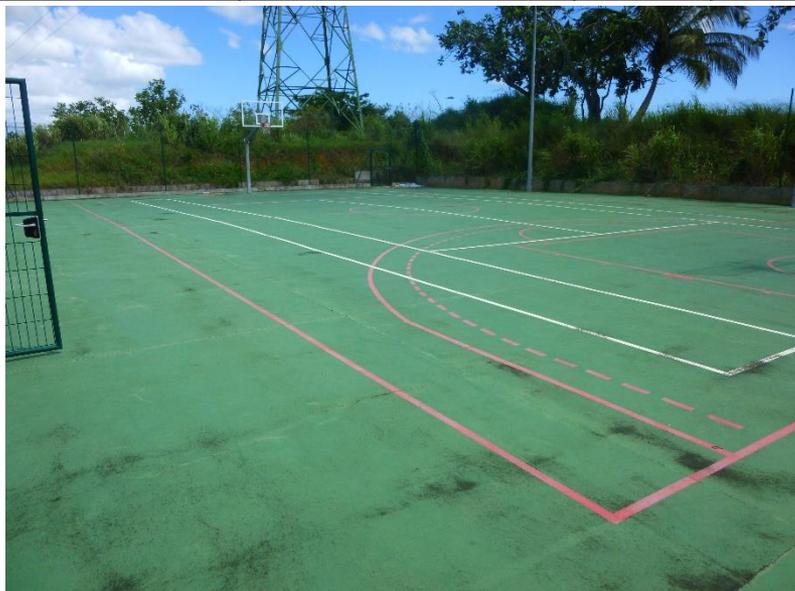
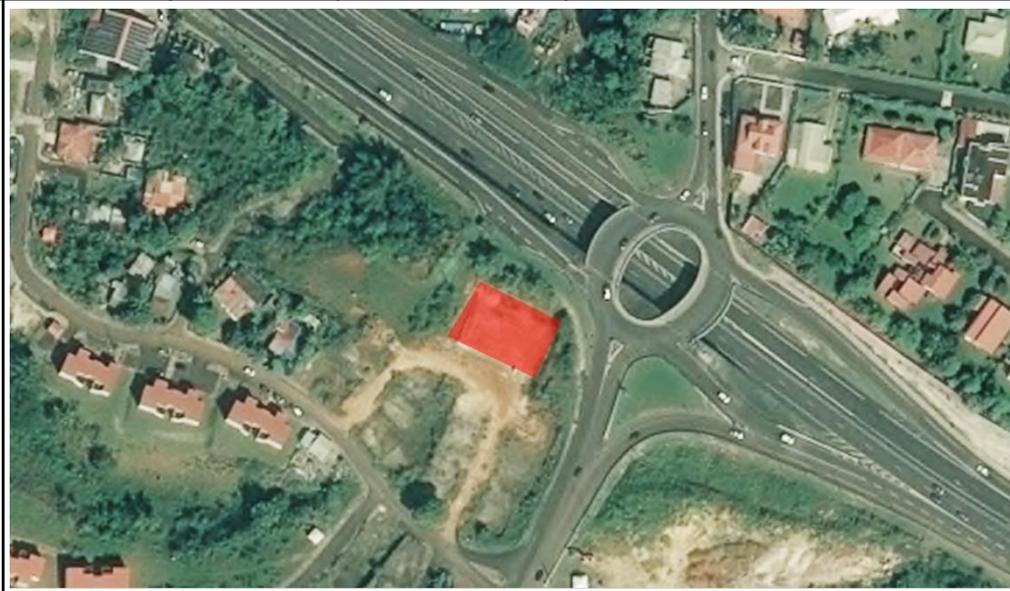
Baie-Mahault		97103_9					Critères de qualité
Nature du site	Nom local	Note	Qualité	Capacité d'accueil	Nombre d'accès	Disponibilité actuelle	<p>3 Bon 2 Moyen 1 Mauvais</p>
Terrain de basket	Rue Roger Dan	13		844	2	Permanente

Terrain de basket goudronné mitoyen d'un terrain vague. Espace grillagé mais accès permanent.

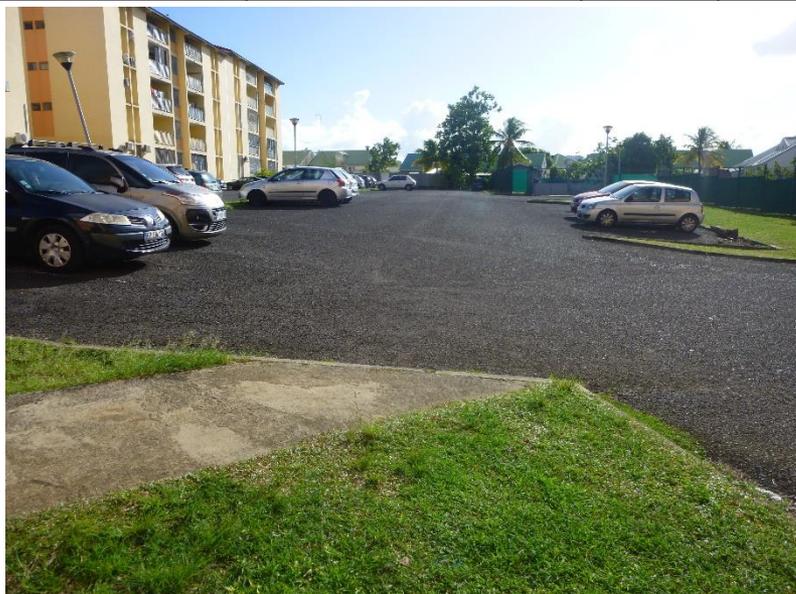
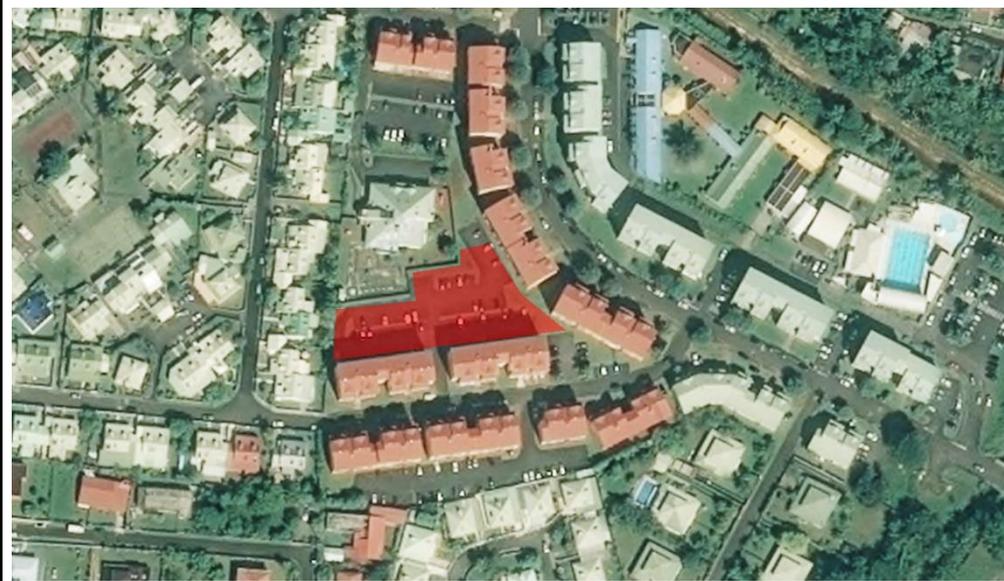
Baie-Mahault		97103_10					Critères de qualité
Nature du site	Nom local	Note	Qualité	Capacité d'accueil	Nombre d'accès	Disponibilité actuelle	<p>3 Bon 2 Moyen 1 Mauvais</p>
Parking	Boulevard Merosier Narbal	13	R	2522	3	Permanente

Parking goudronné avec espace vert autour situé au centre d'une résidence composée d'immeubles de 4 étages.

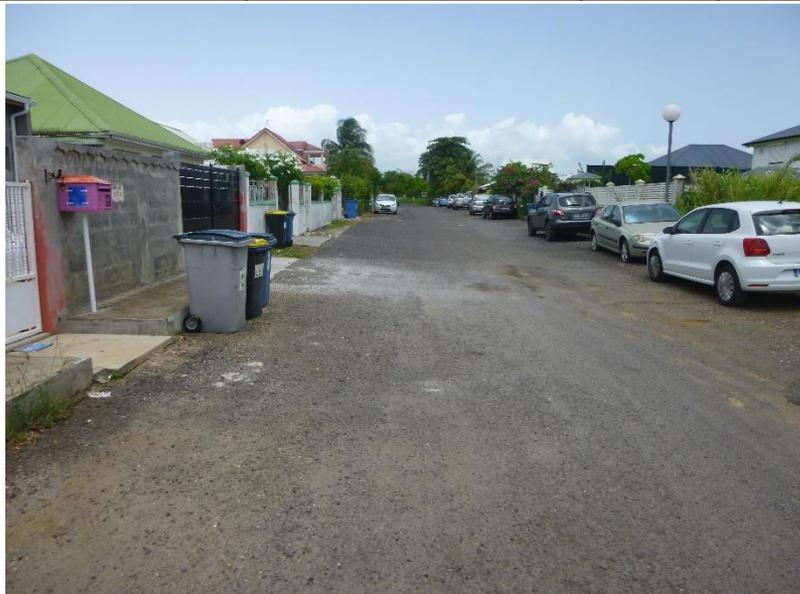
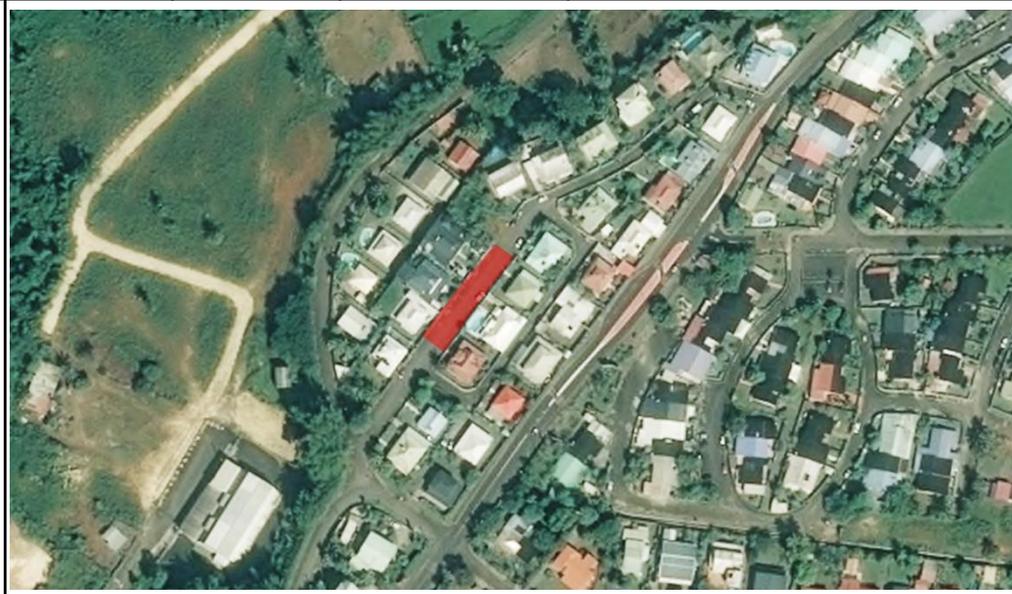
Baie-Mahault		97103_11					Critères de qualité
Nature du site	Nom local	Note	Qualité	Capacité d'accueil	Nombre d'accès	Disponibilité actuelle	<p>3 Bon 2 Moyen 1 Mauvais</p>
Rue	Rue des Tulipes	12		590	2	Permanente

Portion de rue goudronnée située dans une zone résidentielle calme. Présence de véhicules en stationnement sur les côtés.

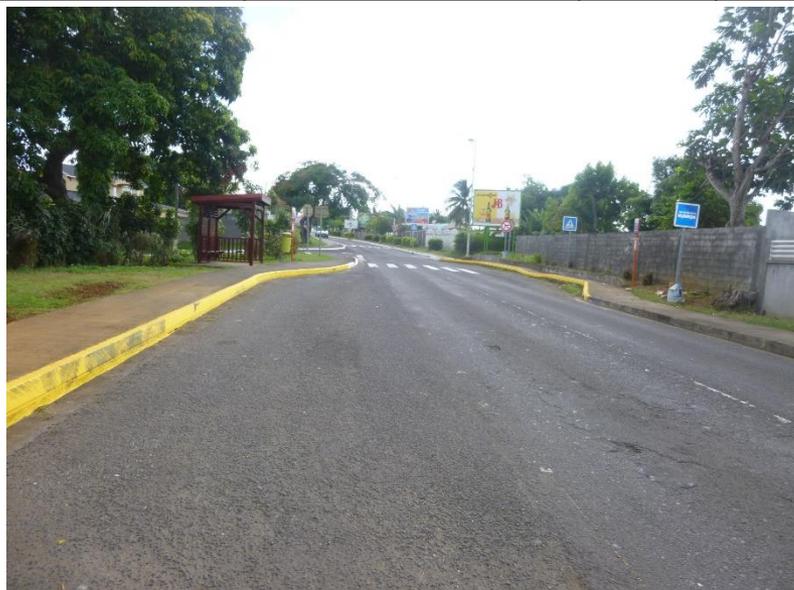
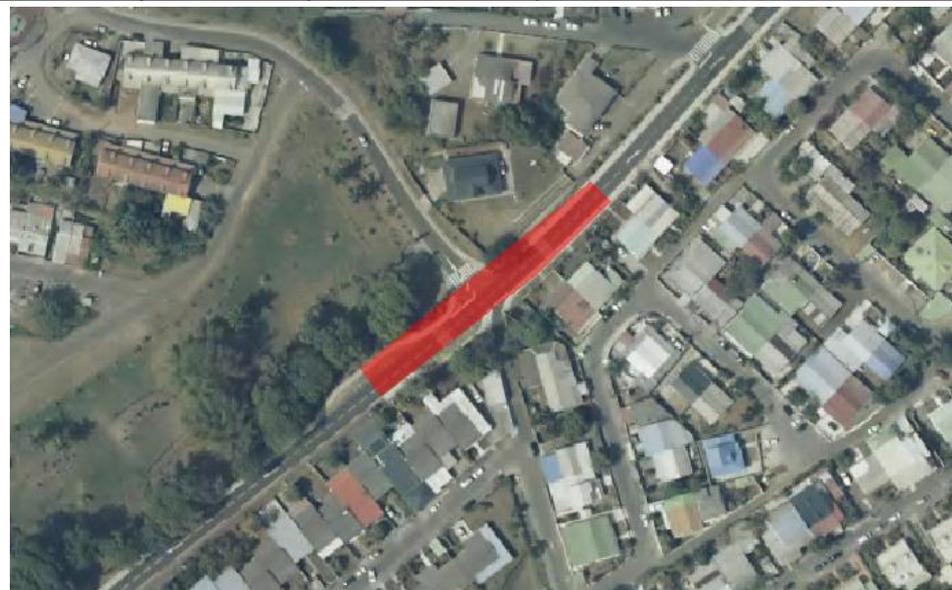
Baie-Mahault		97103_12					Critères de qualité
Nature du site	Nom local	Note	Qualité	Capacité d'accueil	Nombre d'accès	Disponibilité actuelle	<p>3 Bon 2 Moyen 1 Mauvais</p>
Rue	Boulevard Nelson Mandela	13	R	illimité	1	Permanente

Portion de route goudronnée avec bas-côtés

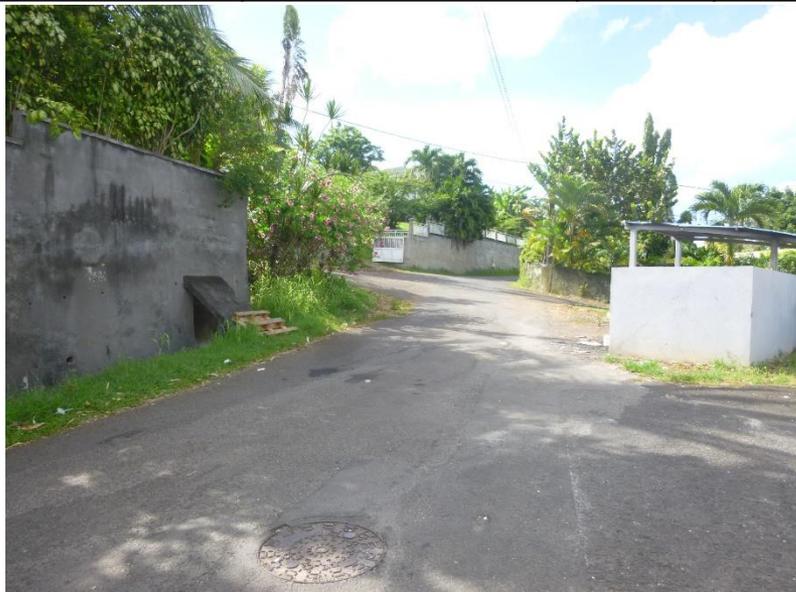
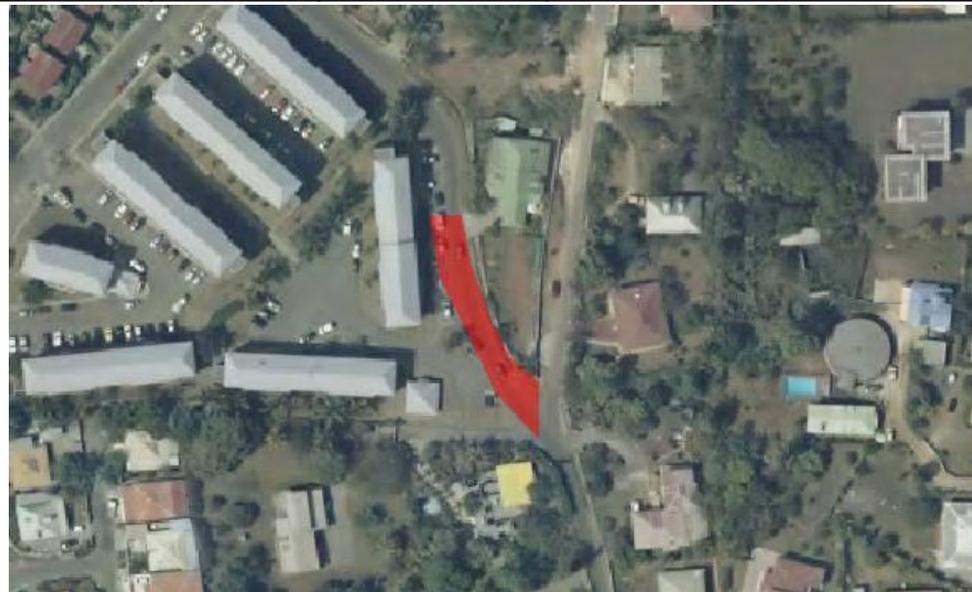
Baie-Mahault		97103_13					Critères de qualité
Nature du site	Nom local	Note	Qualité	Capacité d'accueil	Nombre d'accès	Disponibilité actuelle	<p>3 Bon 2 Moyen 1 Mauvais</p>
Rue	Rue des Ratons Laveurs	13	R	illimité	1	Permanente

Commentaires Portion de rue goudronnée

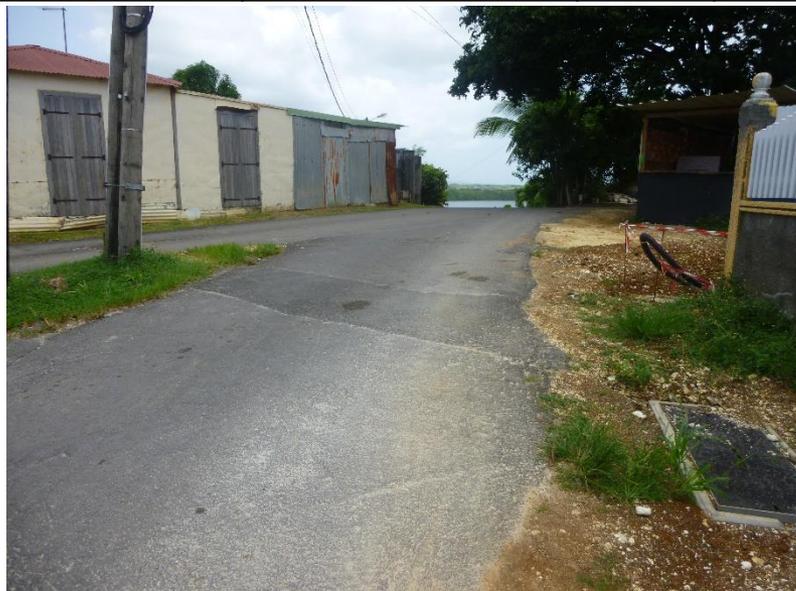
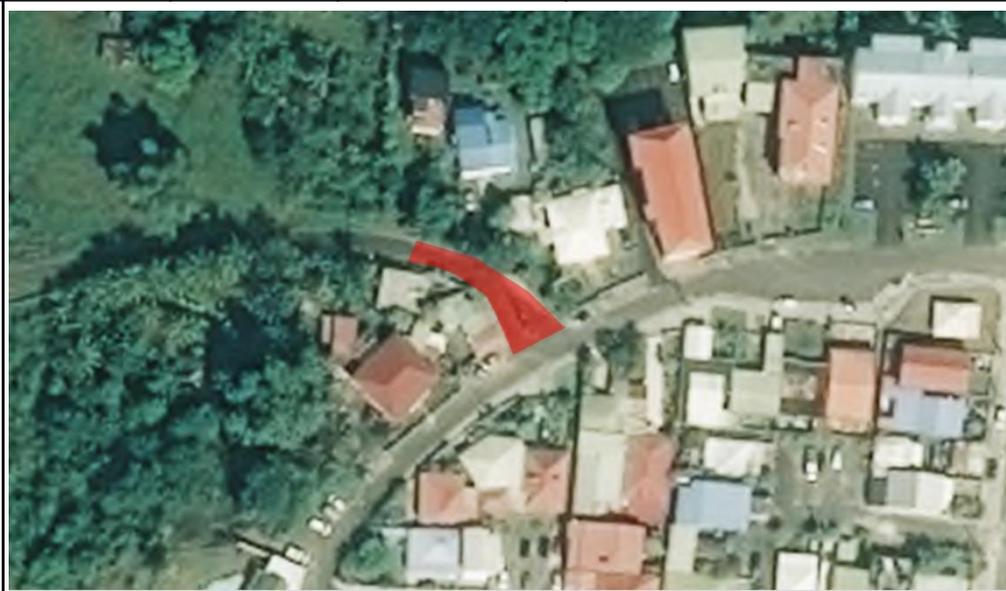
Baie-Mahault		97103_14					Critères de qualité
Nature du site	Nom local	Note	Qualité	Capacité d'accueil	Nombre d'accès	Disponibilité actuelle	<p>3 Bon 2 Moyen 1 Mauvais</p>
Rue	Boulevard des Caraïbes	11		257	1	Permanente

Portion d'entrée de rue goudronnée légèrement en pente. Présence de bas-côtés étroits.

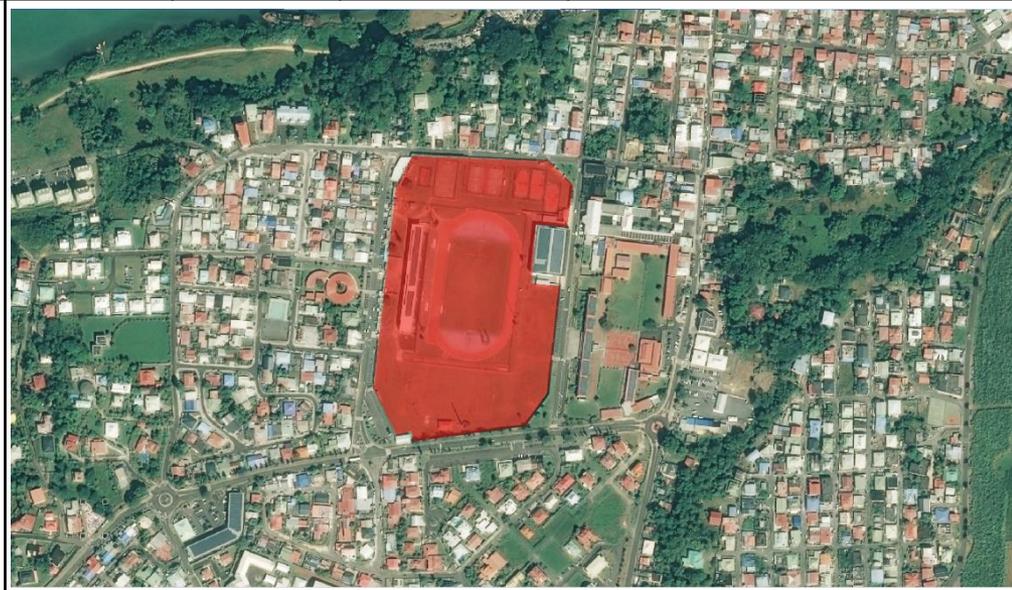
Baie-Mahault		97103_15					Critères de qualité
Nature du site	Nom local	Note	Qualité	Capacité d'accueil	Nombre d'accès	Disponibilité actuelle	<p>3 Bon 2 Moyen 1 Mauvais</p>
Complexe sportif	Stade omnisports Fiesque Duchesne	15	R	65 681	3	Non permanente

Complexe sportif regroupant plusieurs terrains de sport, avec gradins. Espace entouré d'un mur de clôture. Disponibilité actuelle non permanente.

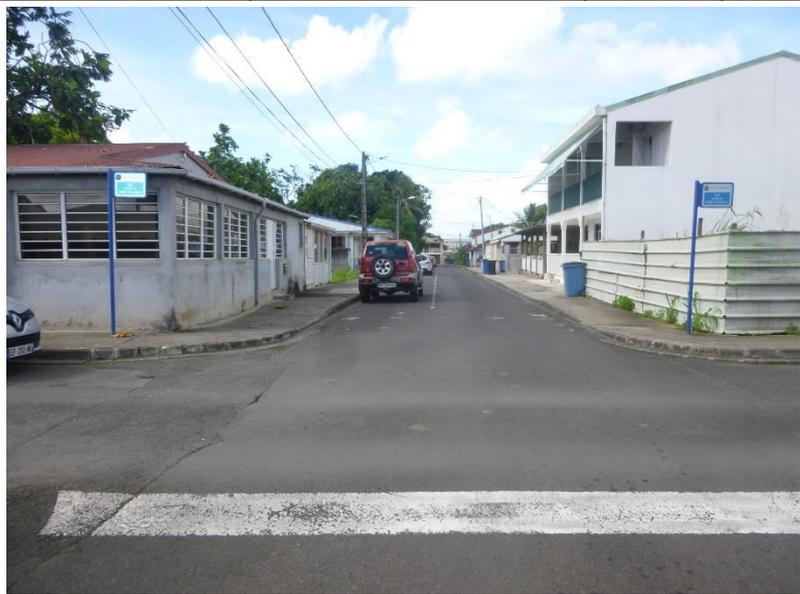
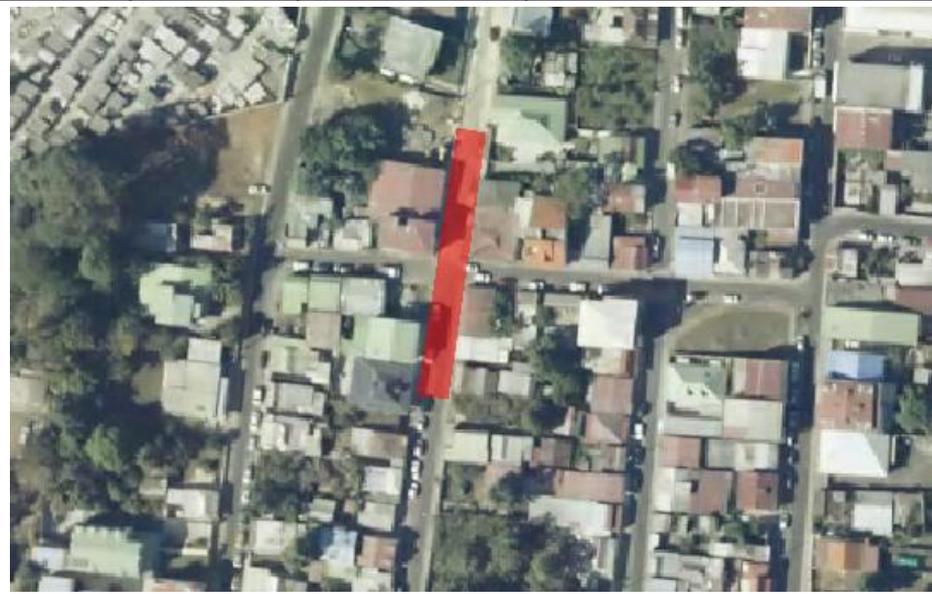
Baie-Mahault		97103_16					Critères de qualité
Nature du site	Nom local	Note	Qualité	Capacité d'accueil	Nombre d'accès	Disponibilité actuelle	<p>3 Bon 2 Moyen 1 Mauvais</p>
Rue	Rue Lamartine	14		illimité	3	Permanente

Portion de rue goudronnée

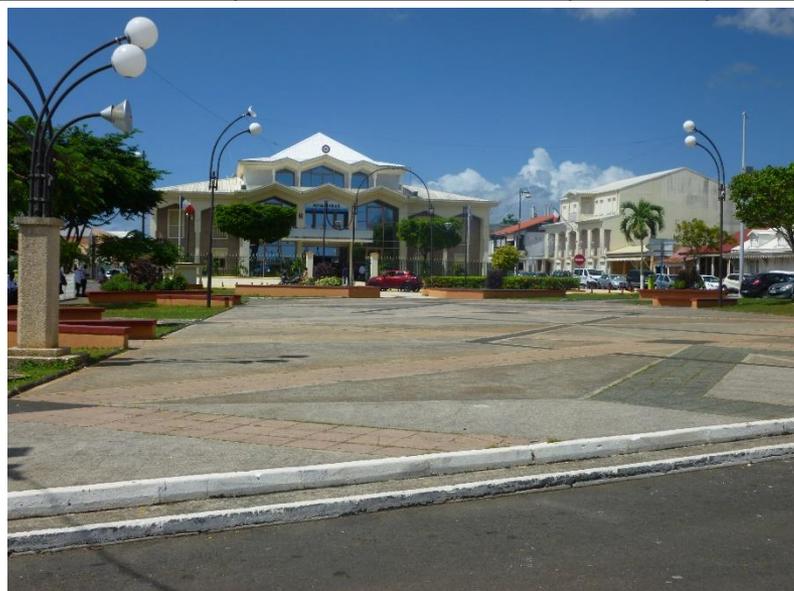
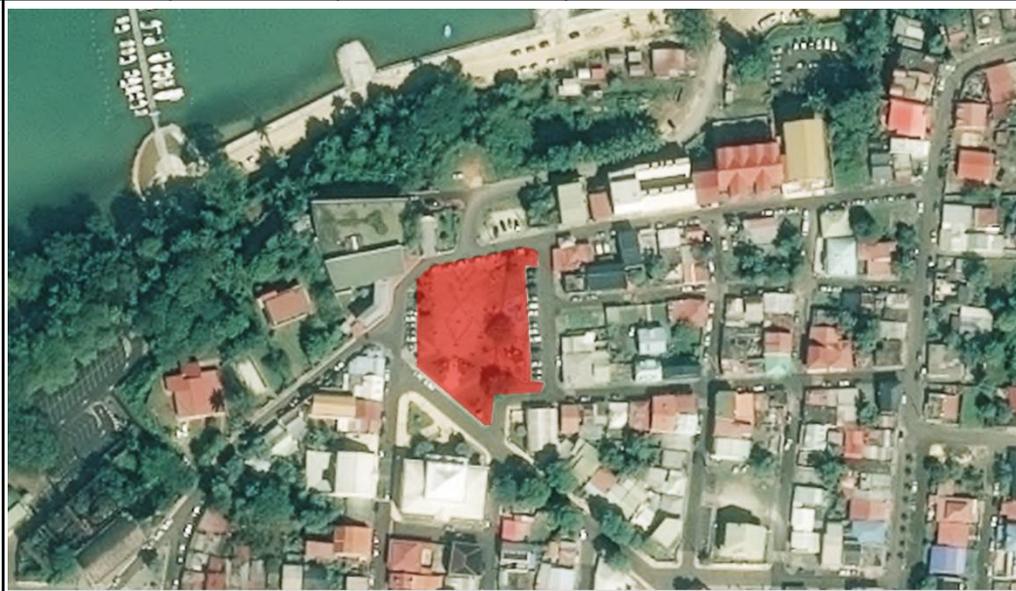
Baie-Mahault		97103_17					Critères de qualité
Nature du site	Nom local	Note	Qualité	Capacité d'accueil	Nombre d'accès	Disponibilité actuelle	<p>3 Bon 2 Moyen 1 Mauvais</p>
Place	Jardin Childéric Faustin Trinqueur	17		2703	5	Permanente

Place goudronnée et piétonne située en face de l'Hotel de ville.

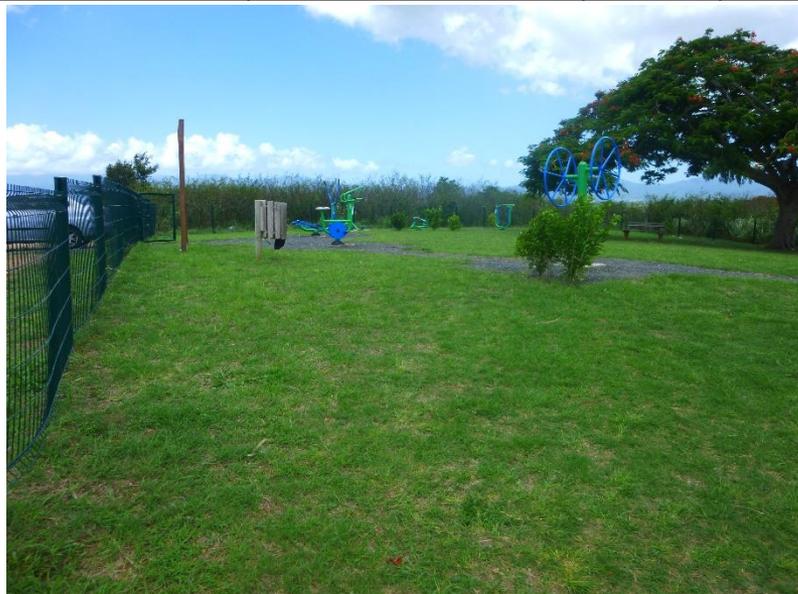
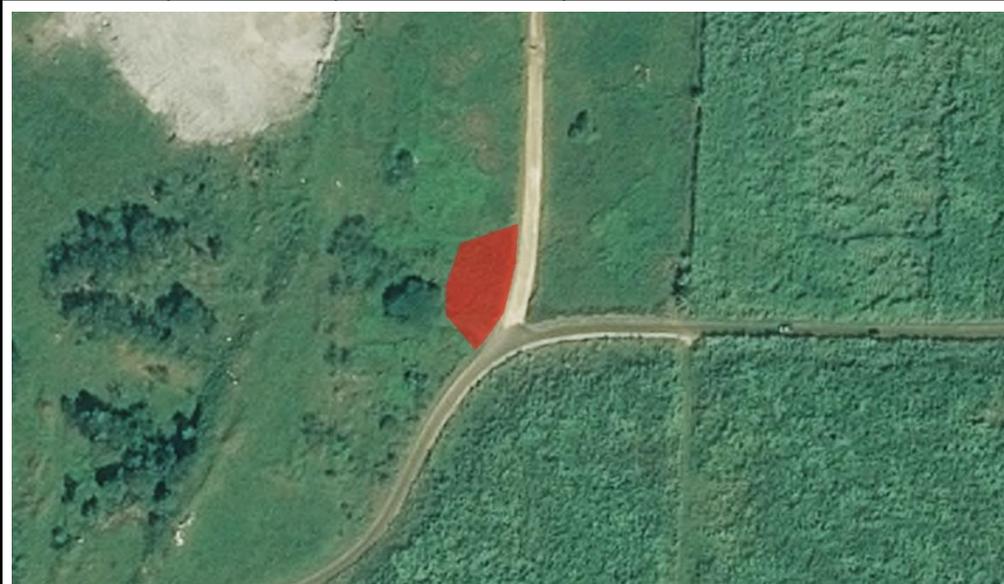
Baie-Mahault		97103_18					Critères de qualité
Nature du site	Nom local	Note	Qualité	Capacité d'accueil	Nombre d'accès	Disponibilité actuelle	<p>3 Bon 2 Moyen 1 Mauvais</p>
Parc sportif	Rue Bongout	13		828	3	Permanente

Parc enherbé bien entretenu avec présence de structures sportives. Espace grillagé mais accès permanent.

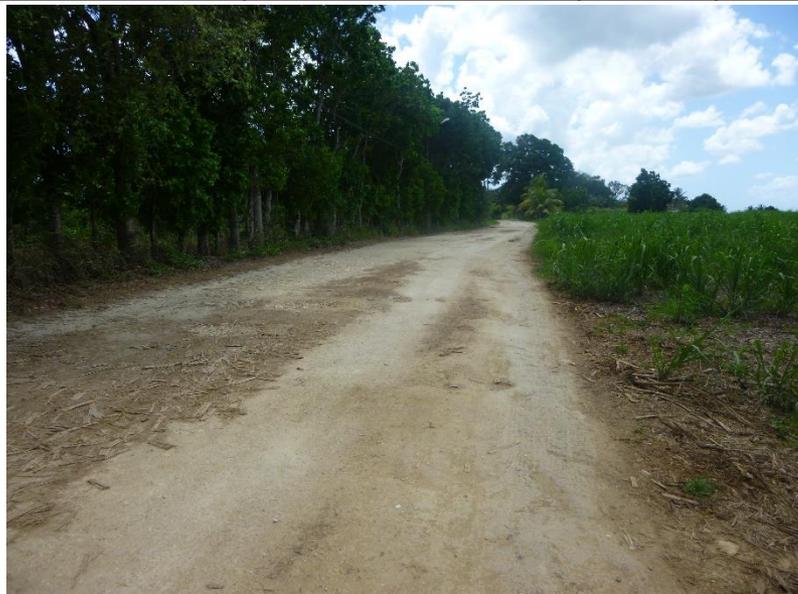
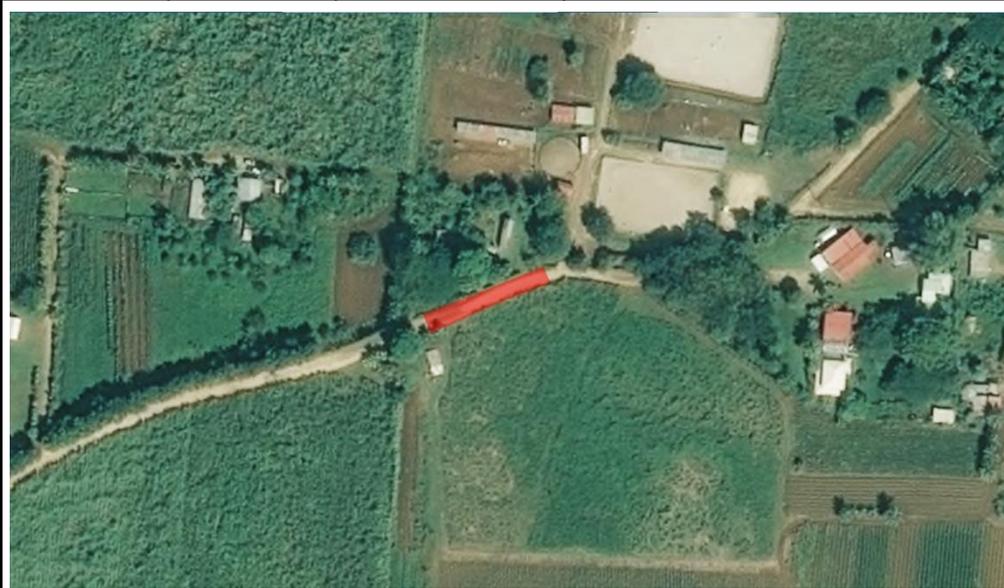
Baie-Mahault		97103_19					Critères de qualité
Nature du site	Nom local	Note	Qualité	Capacité d'accueil	Nombre d'accès	Disponibilité actuelle	<p>3 Bon 2 Moyen 1 Mauvais</p>
Chemin	Rue de la Sabliere	15		illimité	4	Permanente

Chemin en terre mitoyen de parcelles agricoles. Peu de passages automobiles.

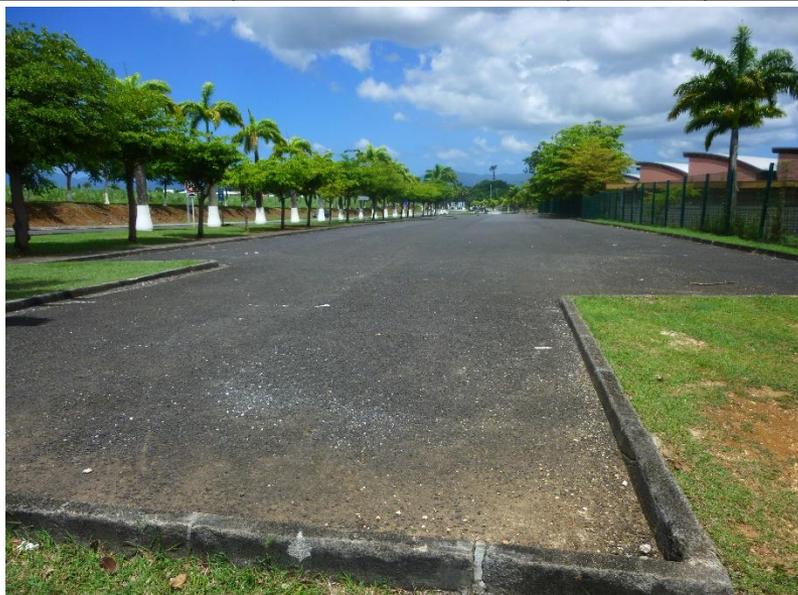
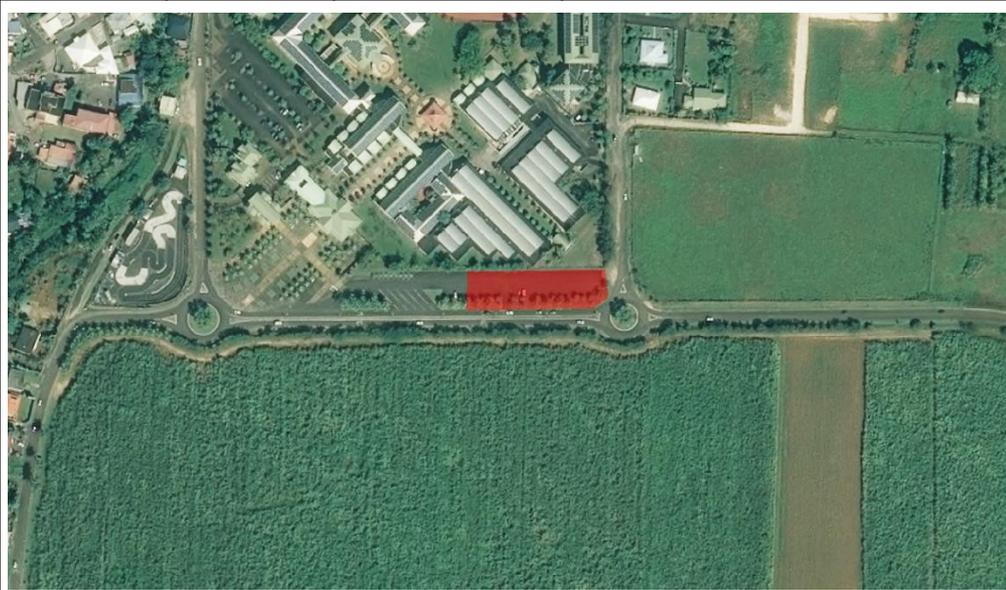
Baie-Mahault		97103_20					Critères de qualité
Nature du site	Nom local	Note	Qualité	Capacité d'accueil	Nombre d'accès	Disponibilité actuelle	3 Bon 2 Moyen 1 Mauvais
Parking	Lycée Charles Coëffin	14		2568	2	Permanente

Parking goudronné mitoyen au lycée. Une partie du parking se trouve en dessous de 15 m d'altitude. Présence de véhicules en stationnement lors des horaires scolaires.

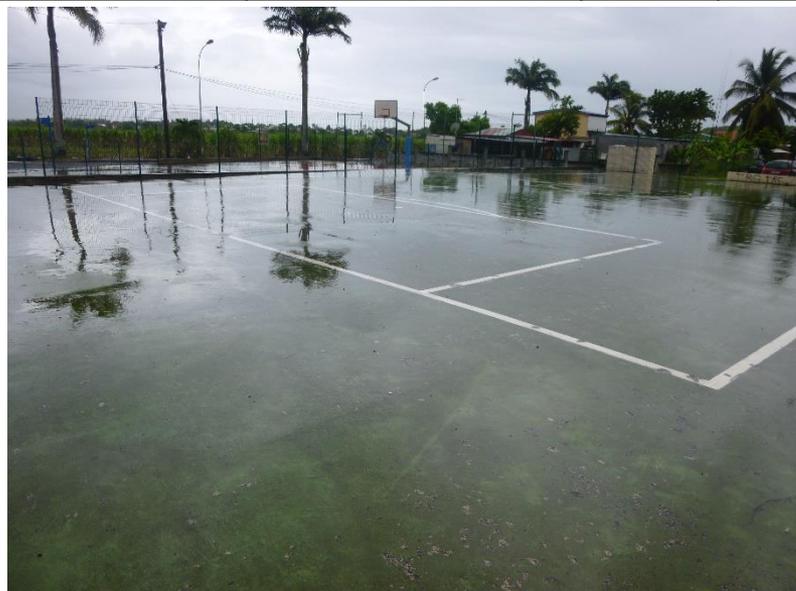
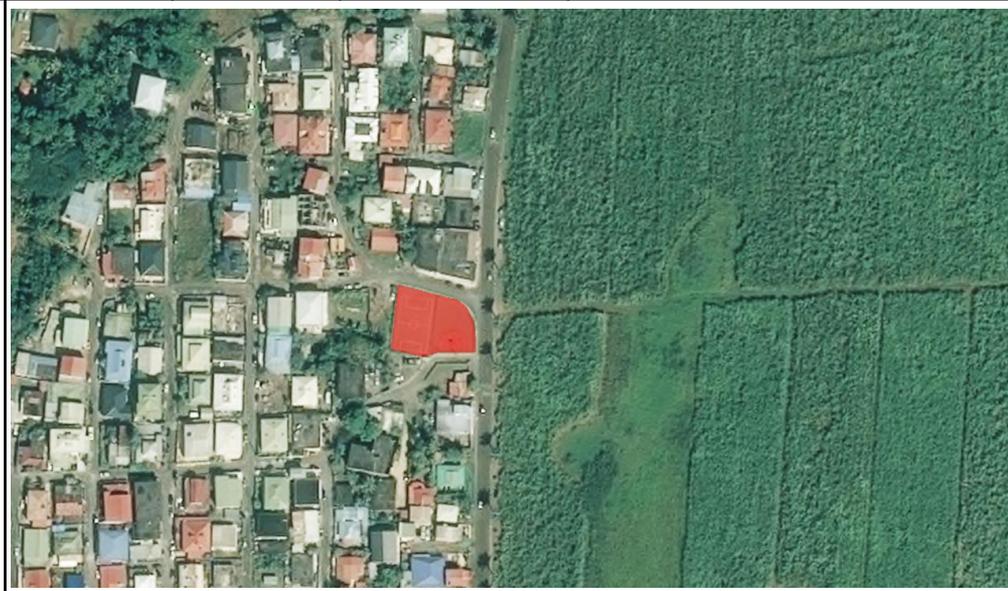
Baie-Mahault		97103_21					Critères de qualité
Nature du site	Nom local	Note	Qualité	Capacité d'accueil	Nombre d'accès	Disponibilité actuelle	<p>3 Bon 2 Moyen 1 Mauvais</p>
Terrain de basket	Rue Marie-Rose Toto	15		1165	4	Permanente

Terrains de sports goudronnée entourés d'un grillage mais à l'accès permanent.

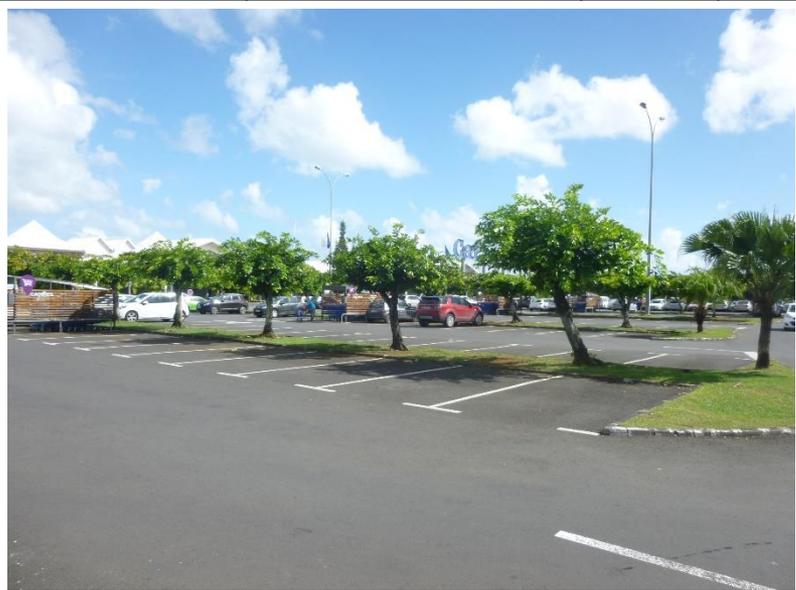
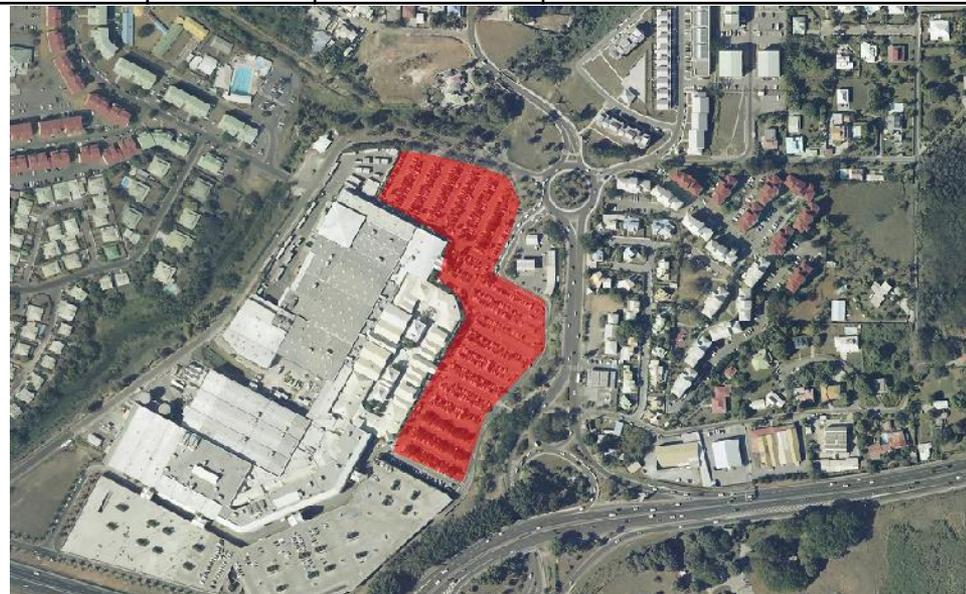
Baie-Mahault		97103_22					Critères de qualité
Nature du site	Nom local	Note	Qualité	Capacité d'accueil	Nombre d'accès	Disponibilité actuelle	<p>3 Bon 2 Moyen 1 Mauvais</p>
Parking	Centre commercial Destreland	15		24 809	2	Permanente

Grand parking goudronné d'un centre commercial.

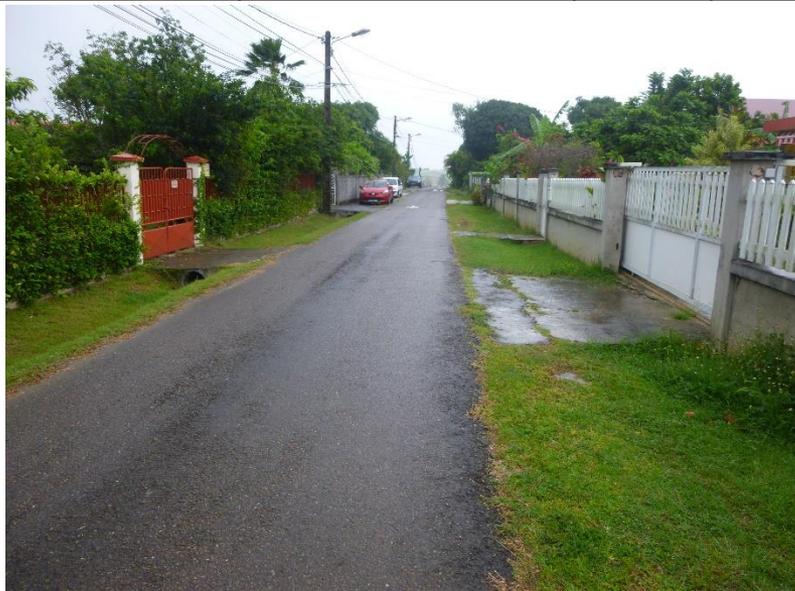
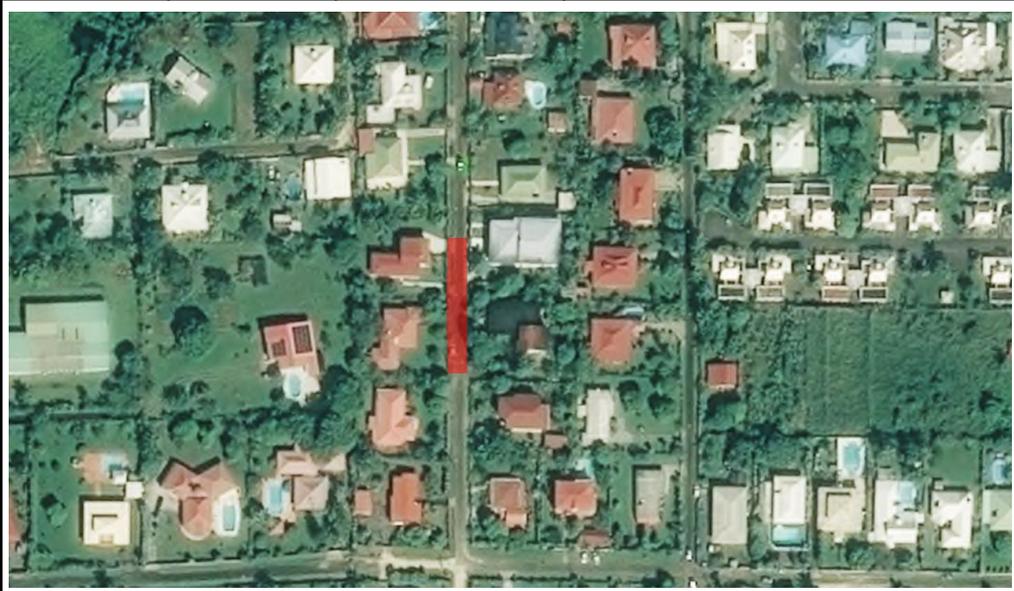
Baie-Mahault		97103_23					Critères de qualité
Nature du site	Nom local	Note	Qualité	Capacité d'accueil	Nombre d'accès	Disponibilité actuelle	<p>3 Bon 2 Moyen 1 Mauvais</p>
Rue	Rue Patrick Saint-Eloi	12		392	2	Permanente

Portion de rue goudronnée située dans une zone résidentielle calme avec présence de bas-côtés enherbés bien entretenus.
