SITES REFUGES TSUNAMI

Projet EXPLOIT

« EXPLOitation et Transfert vers les collectivités des Antilles françaises d'une méthode de planification des évacuations en cas d'alerte tsunami »

Commune de Baie-Mahault

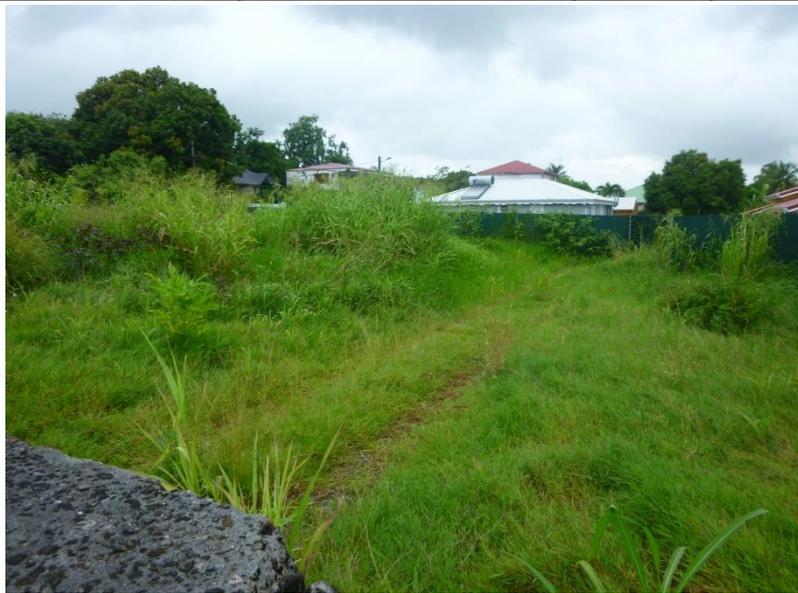
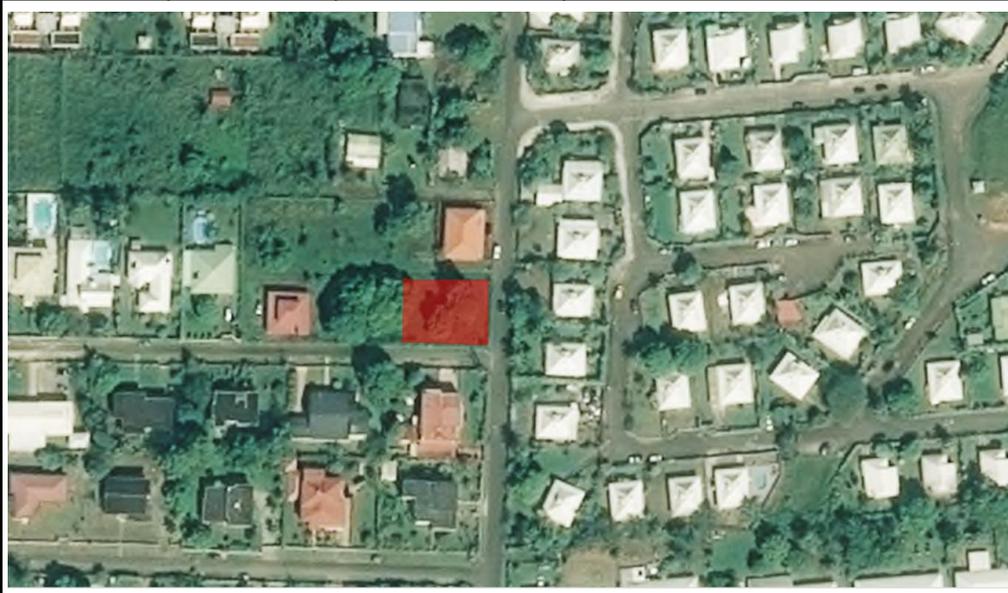
Baie-Mahault		97103_24					Critères de qualité
Nature du site	Nom local	Note	Qualité	Capacité d'accueil	Nombre d'accès	Disponibilité actuelle	<p>3 Bon 2 Moyen 1 Mauvais</p>
Terrain vague	Rue Aime Cesaire	8		684	2	Permanente

Espace enherbé non entretenu entouré d'un grillage et fermé par un portail.
Disponibilité future hypothétique. Terrain susceptible d'être privé. Disponibilité actuelle non permanente.

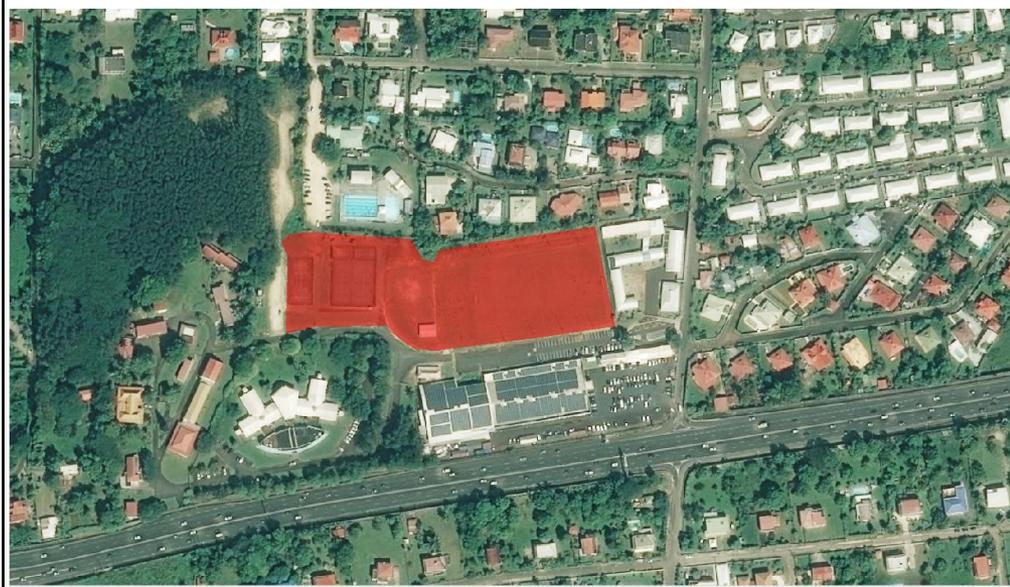
Baie-Mahault		97103_25					Critères de qualité
Nature du site	Nom local	Note	Qualité	Capacité d'accueil	Nombre d'accès	Disponibilité actuelle	3 Bon 2 Moyen 1 Mauvais
Terrains de sport	Complexe sportif de La Jaille	16		18 898	1	Permanente

Terrain de football enherbé et courts de tennis. Site bien entretenu.

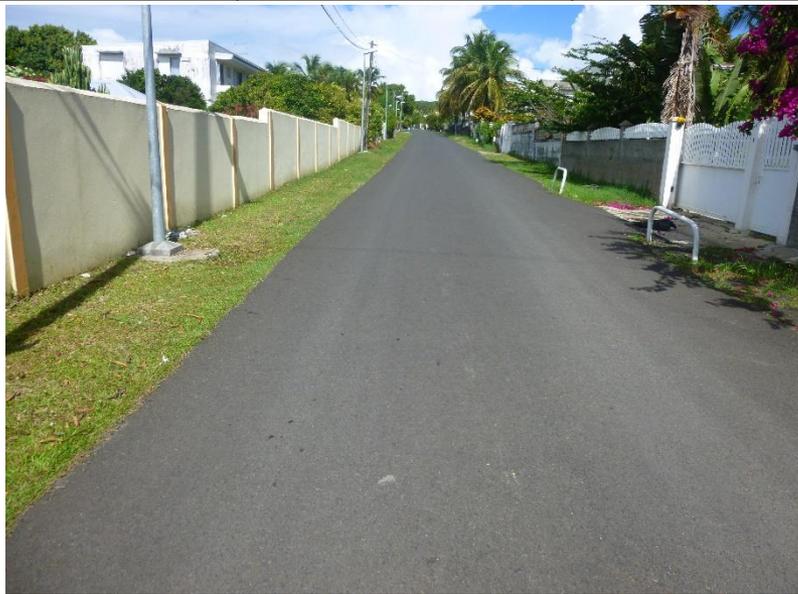
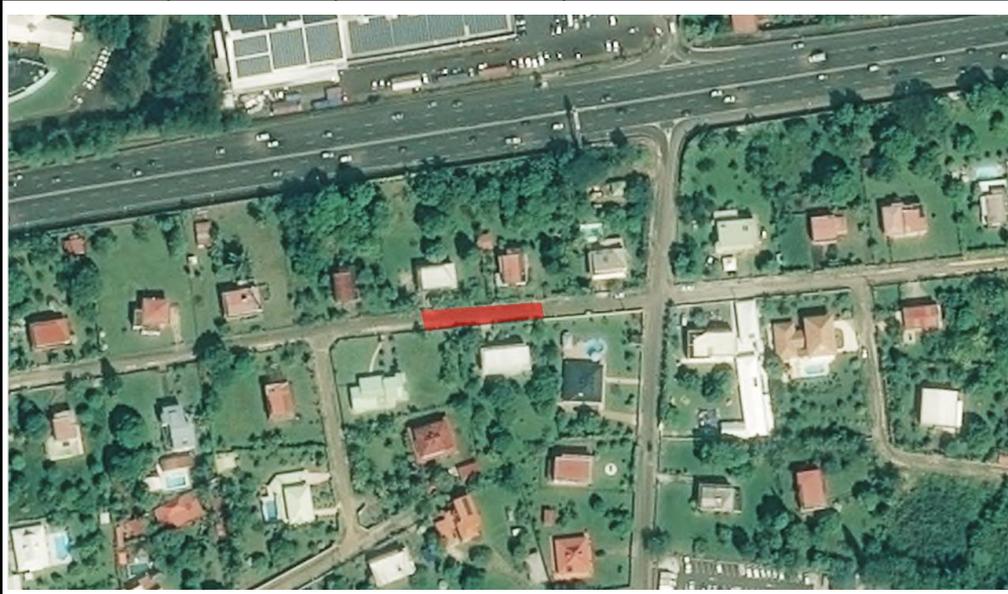
Baie-Mahault		97103_26					Critères de qualité
Nature du site	Nom local	Note	Qualité	Capacité d'accueil	Nombre d'accès	Disponibilité actuelle	<p>3 Bon 2 Moyen 1 Mauvais</p>
Rue	Allée des Tourterelles	11		414	1	Permanente

Portion de rue goudronnée située dans une zone résidentielle calme. Présence de bas-côtés enherbés bien entretenus.

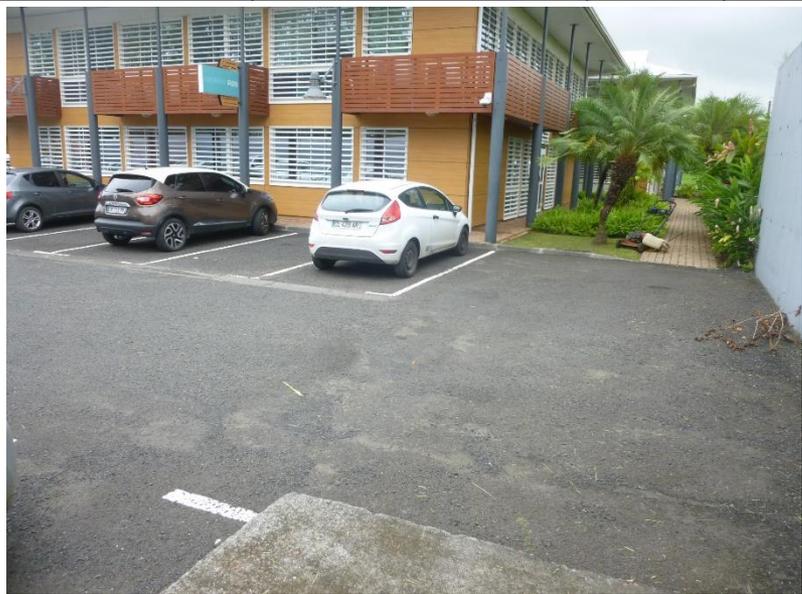
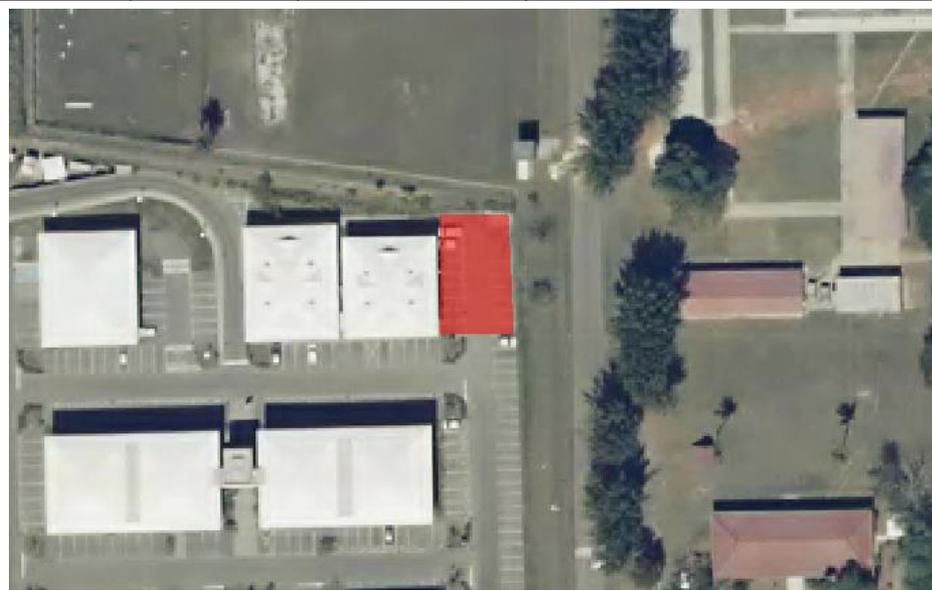
97103_28

Parking goudronné

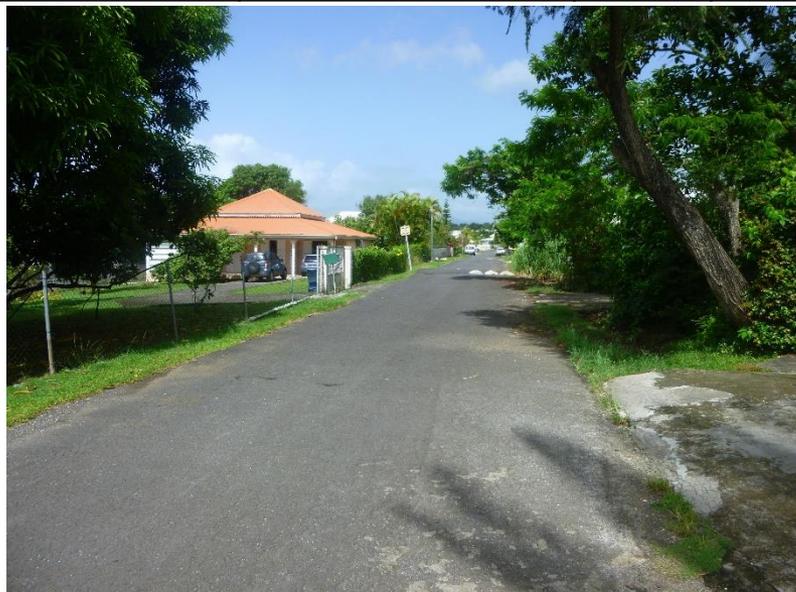
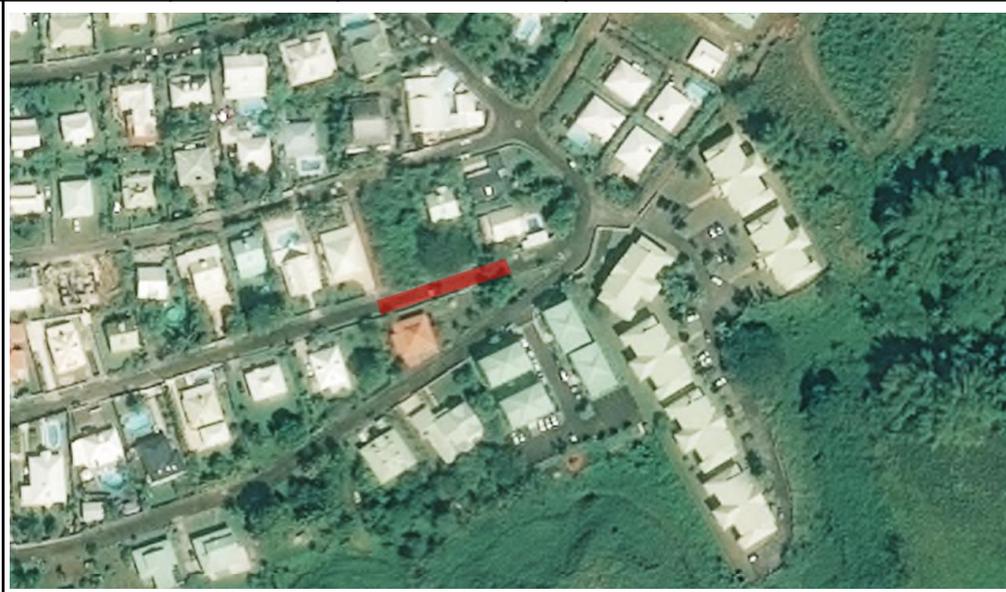
Baie-Mahault		97103_29					Critères de qualité
Nature du site	Nom local	Note	Qualité	Capacité d'accueil	Nombre d'accès	Disponibilité actuelle	<p>3 Bon 2 Moyen 1 Mauvais</p>
Rue	Rue des Begonias	11		301	1	Permanente

Portion de rue goudronnée située dans une zone résidentielle calme.

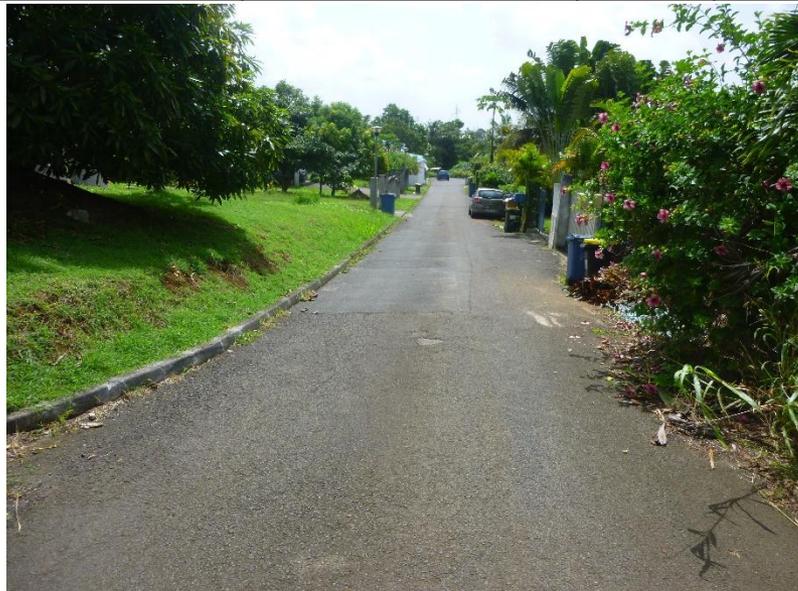
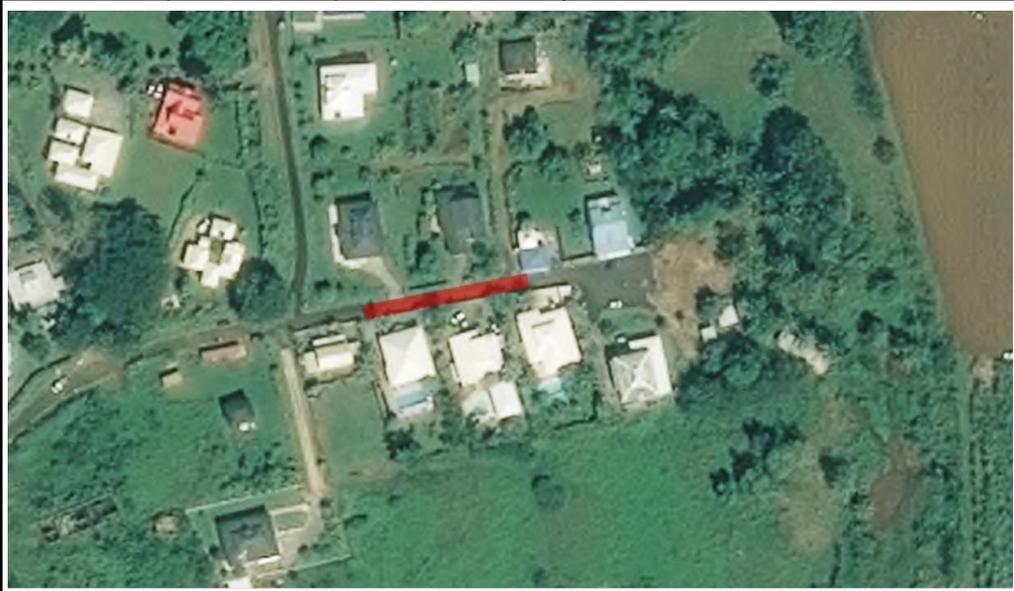
Baie-Mahault		97103_30					Critères de qualité
Nature du site	Nom local	Note	Qualité	Capacité d'accueil	Nombre d'accès	Disponibilité actuelle	<p>3 Bon 2 Moyen 1 Mauvais</p>
Impasse	Impasse Gourdine	11		238	1	Permanente

Portion d'impasse goudronnée située dans une zone résidentielle calme avec peu de passages de véhicules.

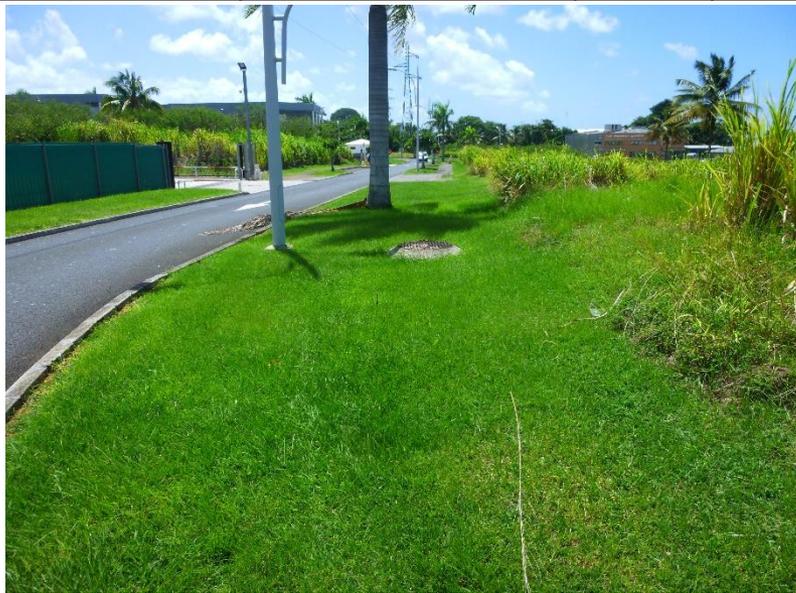
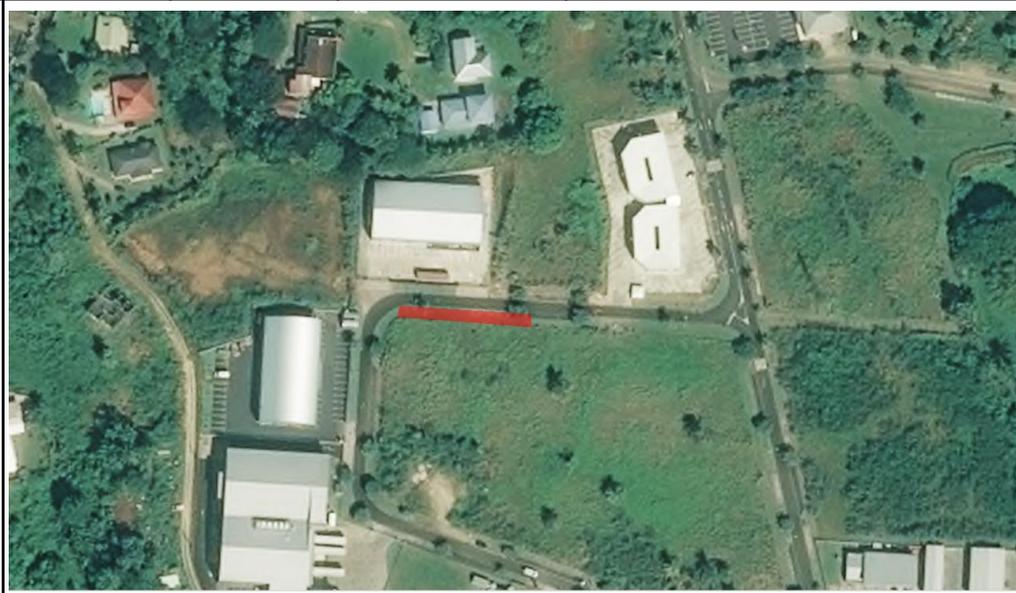
Baie-Mahault		97103_31					Critères de qualité
Nature du site	Nom local	Note	Qualité	Capacité d'accueil	Nombre d'accès	Disponibilité actuelle	<p>3 Bon 2 Moyen 1 Mauvais</p>
Bas-côté	Rue Ernest Hemingway	11	R	253	1	Permanente

Bas-côté enherbé bien entretenu et assez large mitoyen d'une route situé dans une zone commerciale.

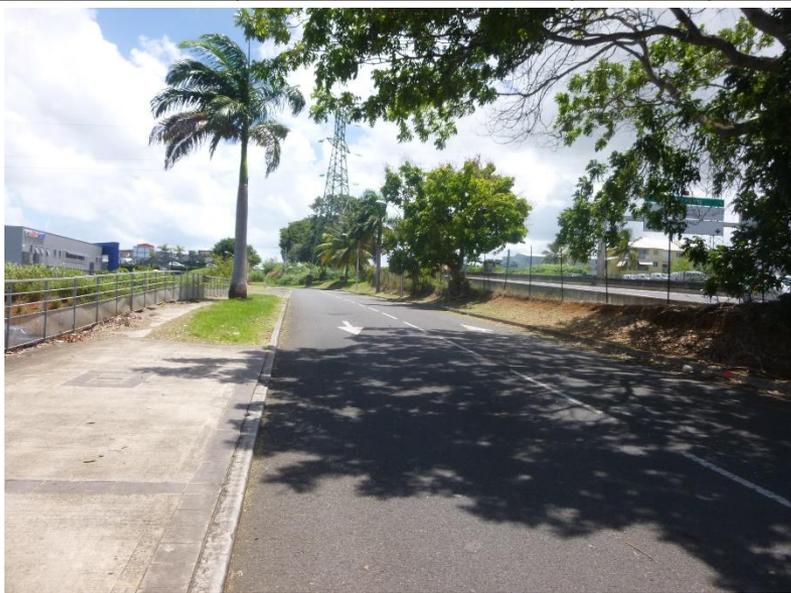
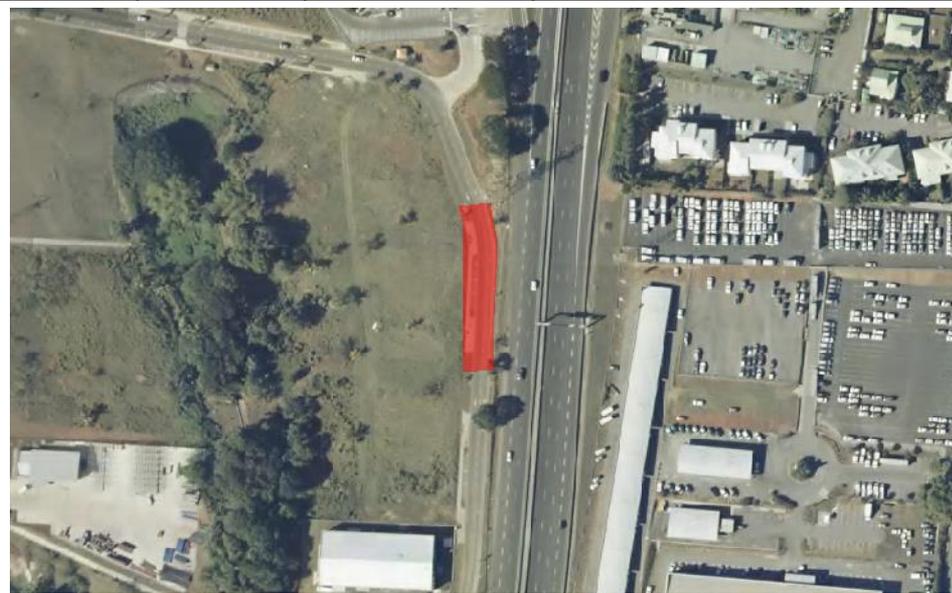
Baie-Mahault		97103_32					Critères de qualité
Nature du site	Nom local	Note	Qualité	Capacité d'accueil	Nombre d'accès	Disponibilité actuelle	<p>3 Bon 2 Moyen 1 Mauvais</p>
Route	Rue de General Dumas	11		401	1	Permanente

Portion de route goudronnée peu passante.

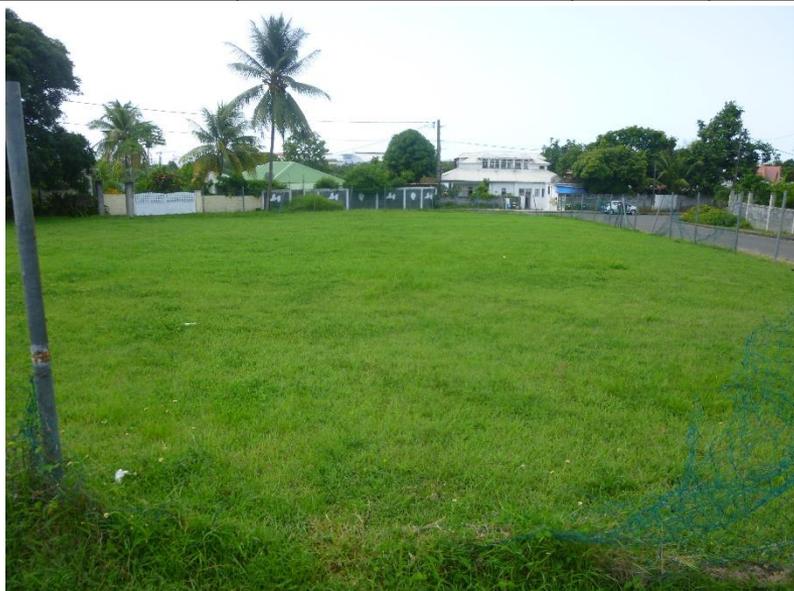
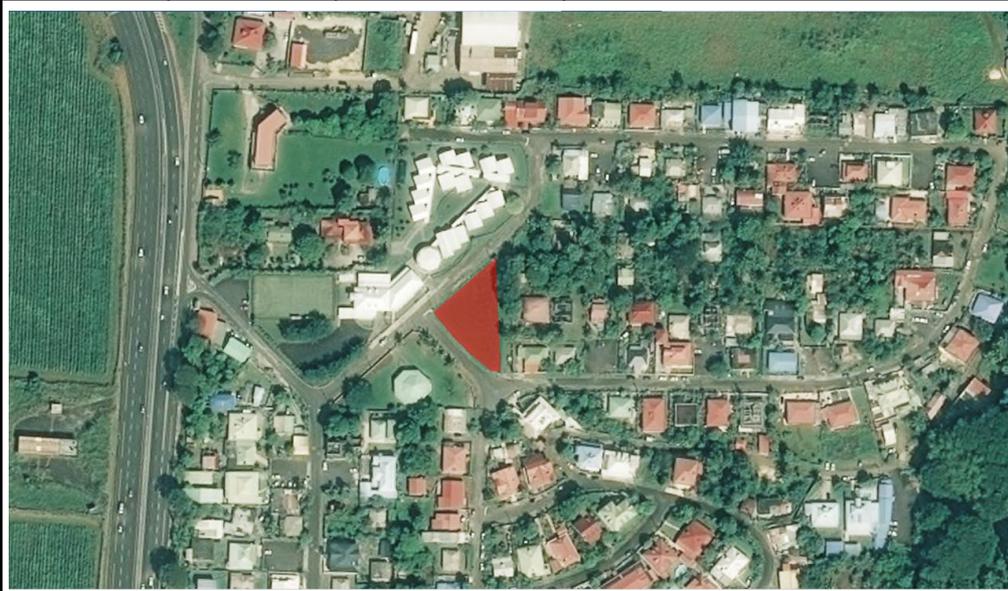
Baie-Mahault		97103_33					Critères de qualité
Nature du site	Nom local	Note	Qualité	Capacité d'accueil	Nombre d'accès	Disponibilité actuelle	<p>3 Bon 2 Moyen 1 Mauvais</p>
Terrain vague	Rue Hysirin Francois Raliure	12		1333	3	Permanente

Espace enherbé bien entretenu situé dans une zone résidentielle calme. Terrain susceptible d'être privé. Disponibilité future hypothétique.

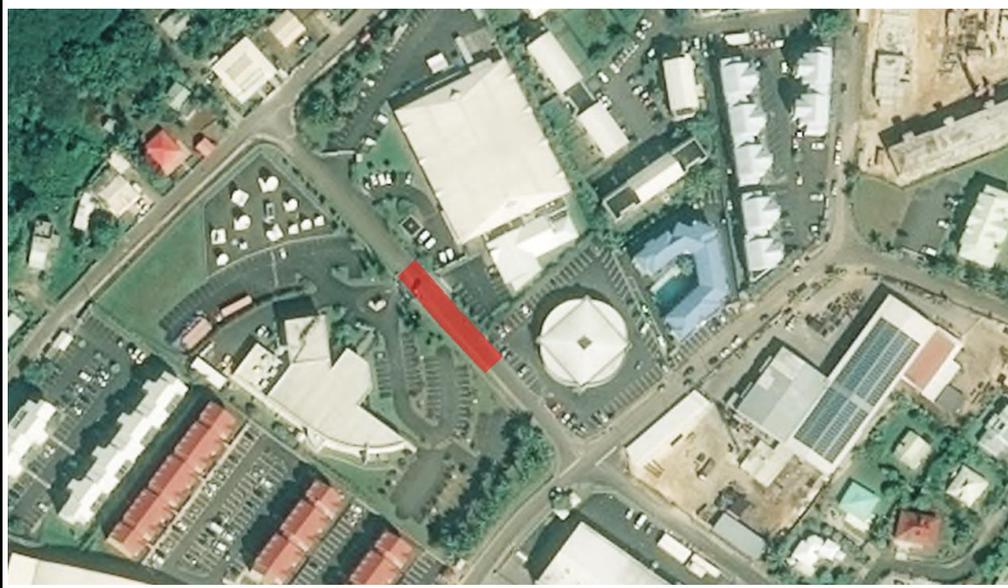
Baie-Mahault		97103_35					Critères de qualité
Nature du site	Nom local	Note	Qualité	Capacité d'accueil	Nombre d'accès	Disponibilité actuelle	<p>3 Bon 2 Moyen 1 Mauvais</p>
Rue	Rue des Satellites	11	R	512	2	Permanente

Portion de rue goudronnée assez fréquentée située dans une zone d'activité. Présence de bas-côtés enherbés étroits.

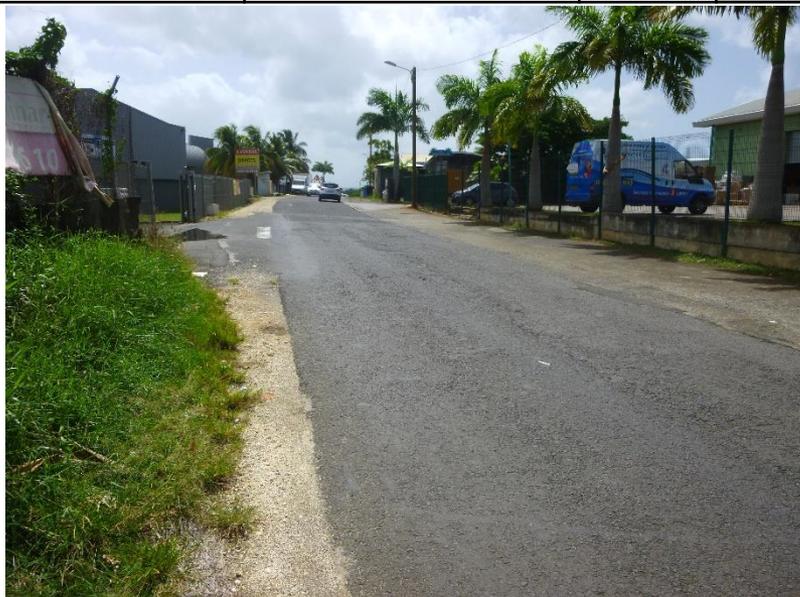
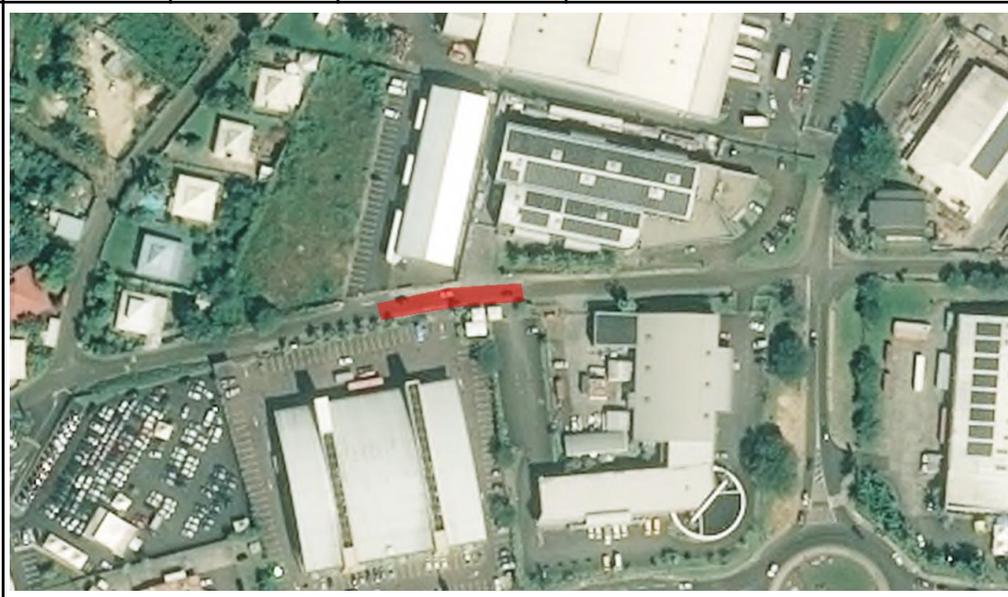
Baie-Mahault		97103_36					Critères de qualité
Nature du site	Nom local	Note	Qualité	Capacité d'accueil	Nombre d'accès	Disponibilité actuelle	<p>3 Bon 2 Moyen 1 Mauvais</p>
Rue	Rue Jean Gothland	13		illimité	2	Permanente

Portion de rue goudronnée assez fréquentée située dans une zone d'activités. Présence de bas-côtés étroits.

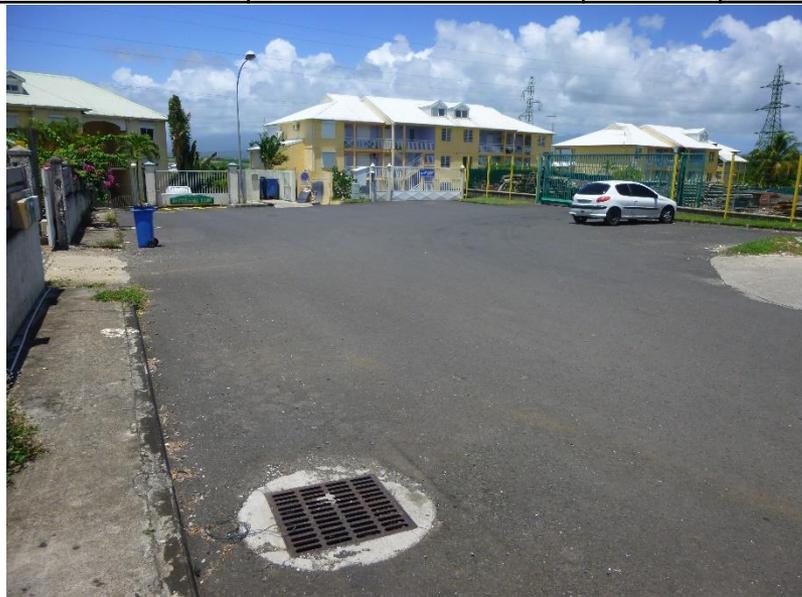
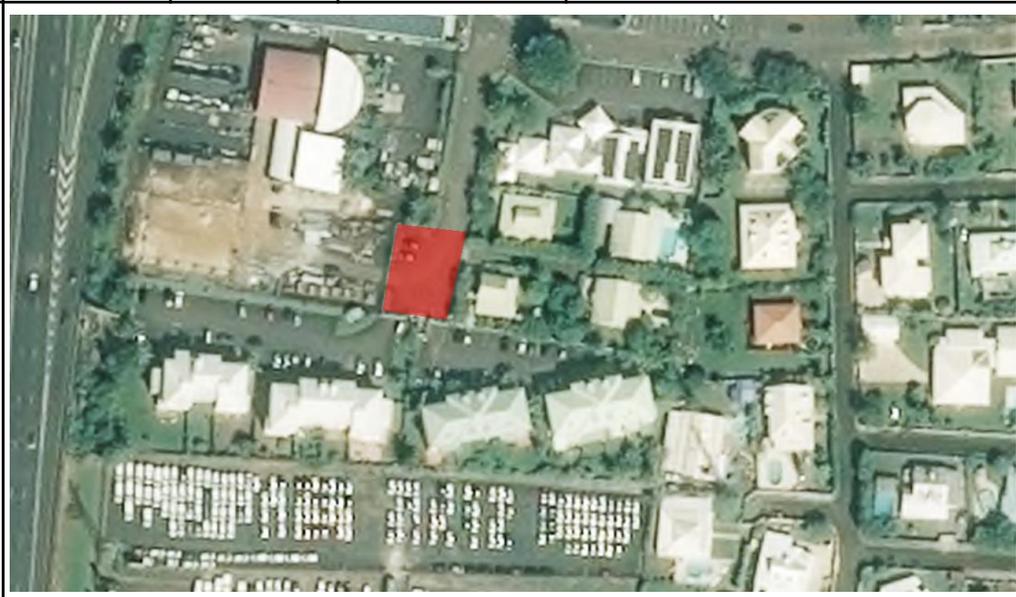
Baie-Mahault		97103_37					Critères de qualité
Nature du site	Nom local	Note	Qualité	Capacité d'accueil	Nombre d'accès	Disponibilité actuelle	<p>3 Bon 2 Moyen 1 Mauvais</p>
Impasse	Rue Claude-Emmanuel Blandin	11		490	1	Permanente

Large fond d'impasse goudronnée avec présence de plusieurs entrées de résidences. Quelques véhicules en stationnement.

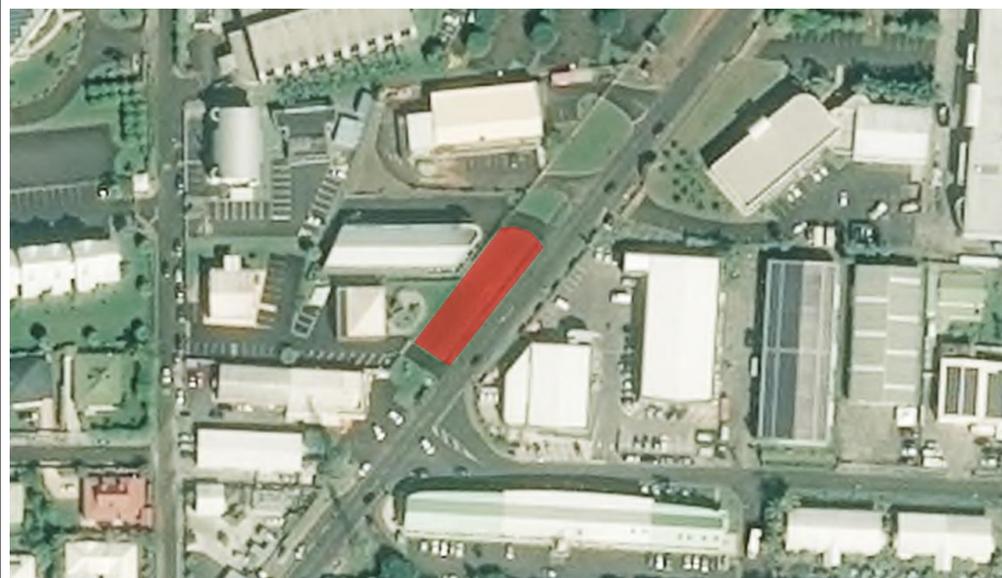
Baie-Mahault		97103_38					Critères de qualité
Nature du site	Nom local	Note	Qualité	Capacité d'accueil	Nombre d'accès	Disponibilité actuelle	<p>3 Bon 2 Moyen 1 Mauvais</p>
Bas-côté	Rue Jean-Claude Paris	13		602	3	Permanente

Large bas-côté enherbé bien entretenu mitoyen d'une rue fortement fréquentée pendant les horaires de travail.

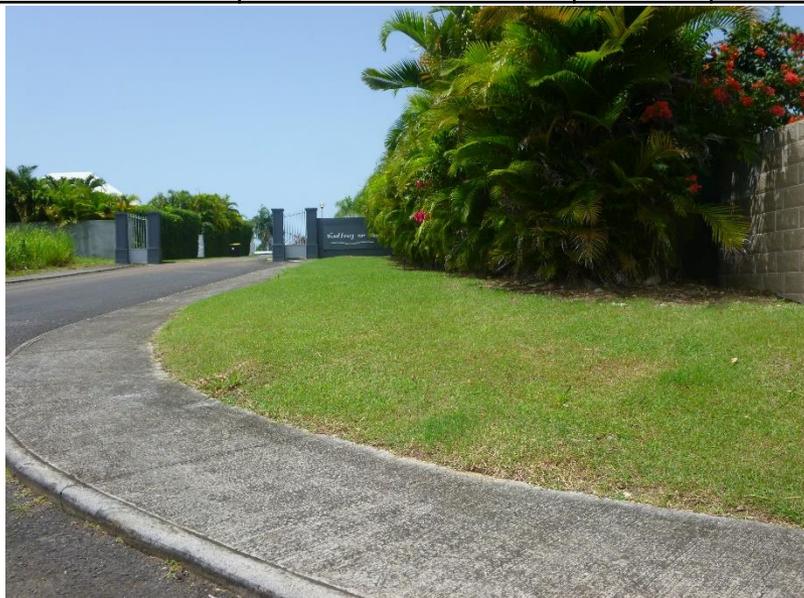
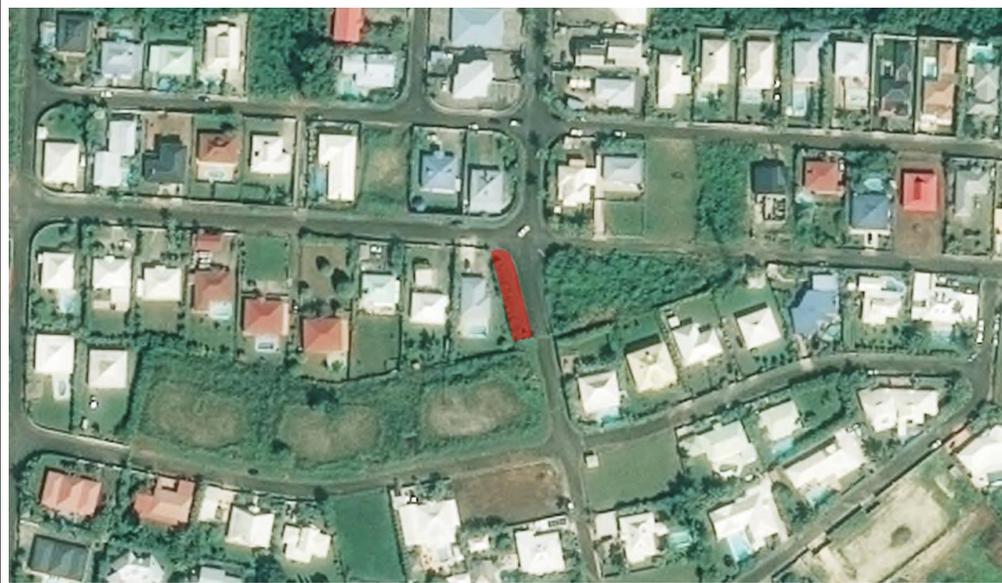
Baie-Mahault		97103_39					Critères de qualité
Nature du site	Nom local	Note	Qualité	Capacité d'accueil	Nombre d'accès	Disponibilité actuelle	<p>3 Bon 2 Moyen 1 Mauvais</p>
Bas-côté	Rue du Souffleur	12		301	1	Permanente

Vaste bas-côté enherbé bien entretenu mitoyen d'une rue résidentielle calme.

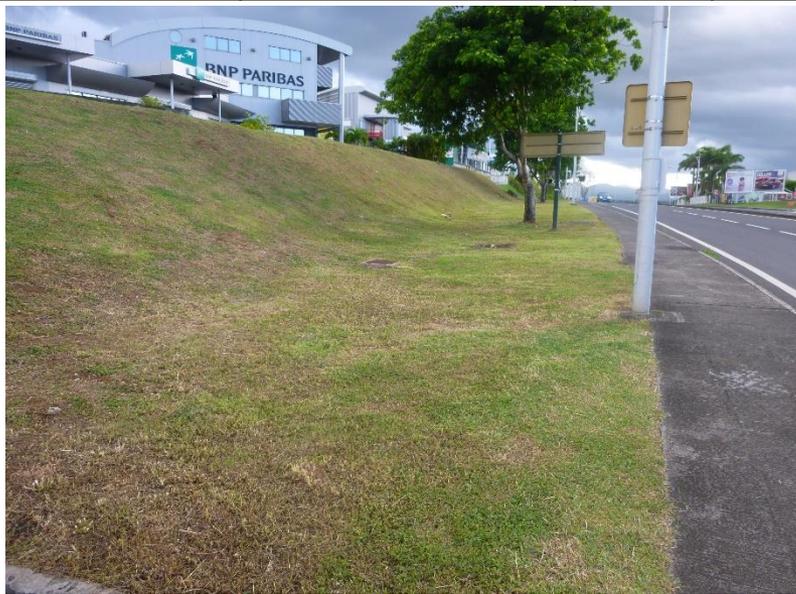
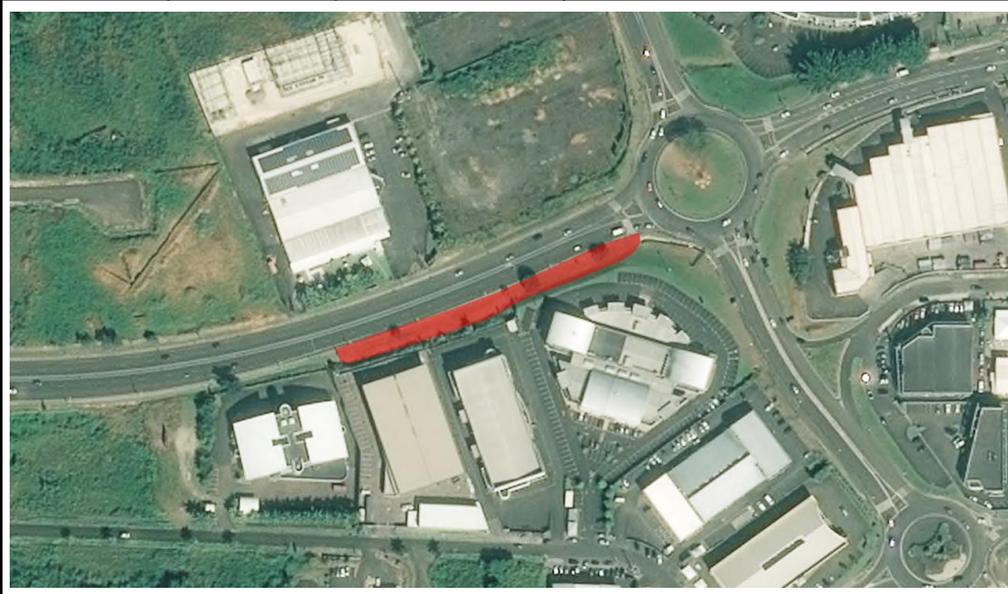
Baie-Mahault		97103_40					Critères de qualité
Nature du site	Nom local	Note	Qualité	Capacité d'accueil	Nombre d'accès	Disponibilité actuelle	<ul style="list-style-type: none"> 3 Bon 2 Moyen 1 Mauvais
Bas-côté	Boulevard Mahatma Gandhi	14		1660	2	Permanente

Large bas-côté enherbé bien entretenu mitoyen d'une route très fréquentée. Présence d'un talus.

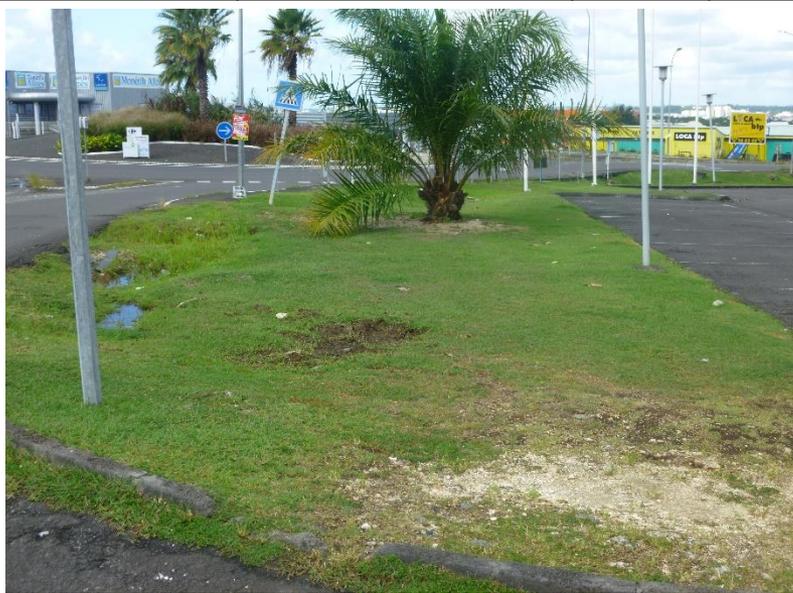
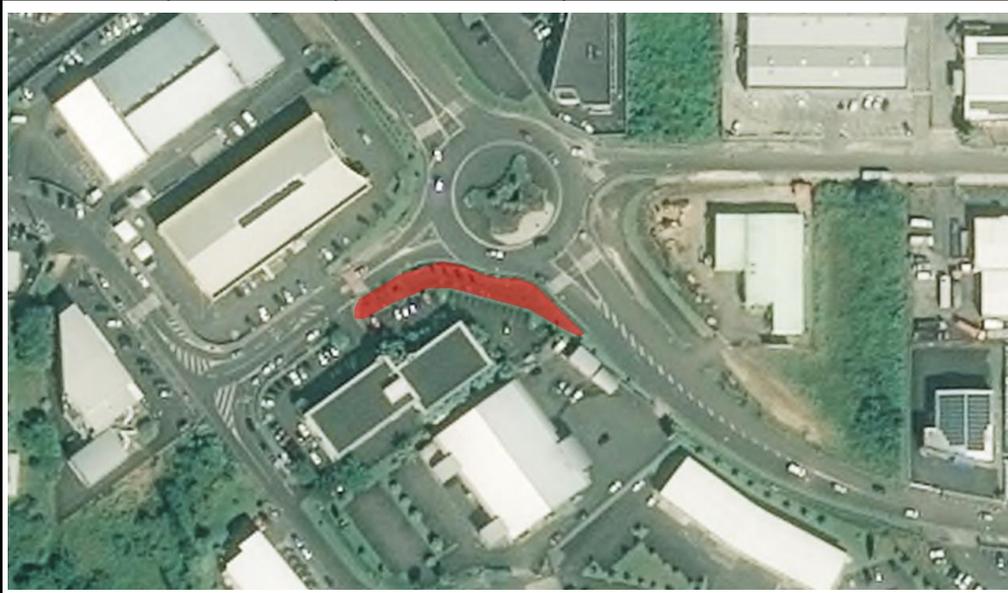
Baie-Mahault		97103_41					Critères de qualité
Nature du site	Nom local	Note	Qualité	Capacité d'accueil	Nombre d'accès	Disponibilité actuelle	<p>3 Bon 2 Moyen 1 Mauvais</p>
Bas-côté	Rue Marie-Louise Payen	13		567	4	Permanente

Bas-côté enherbé bien entretenu mitoyen d'une route très fréquentée en semaine. Présence d'un petit fossé.
