# SITES REFUGES TSUNAMI

## Projet EXPLOIT

**Commune de Basse-Terre**

**Date de validation : 20/02/2017**

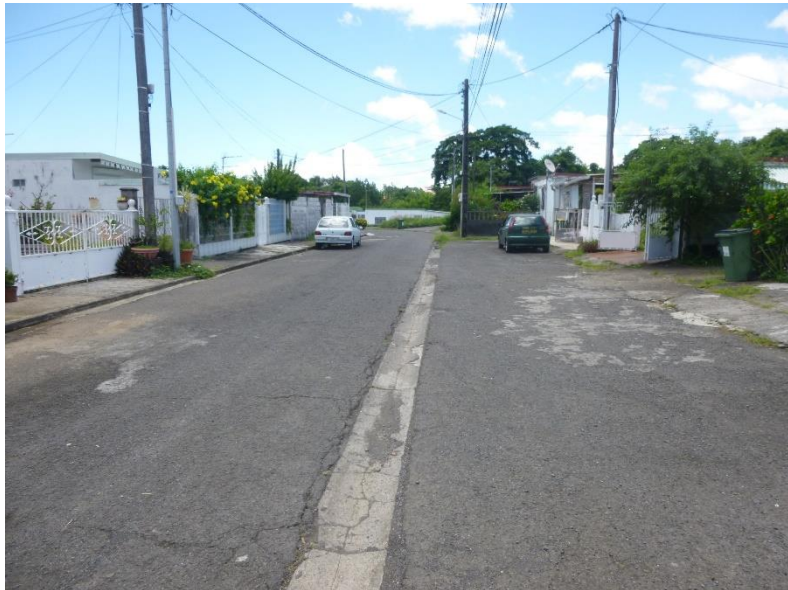
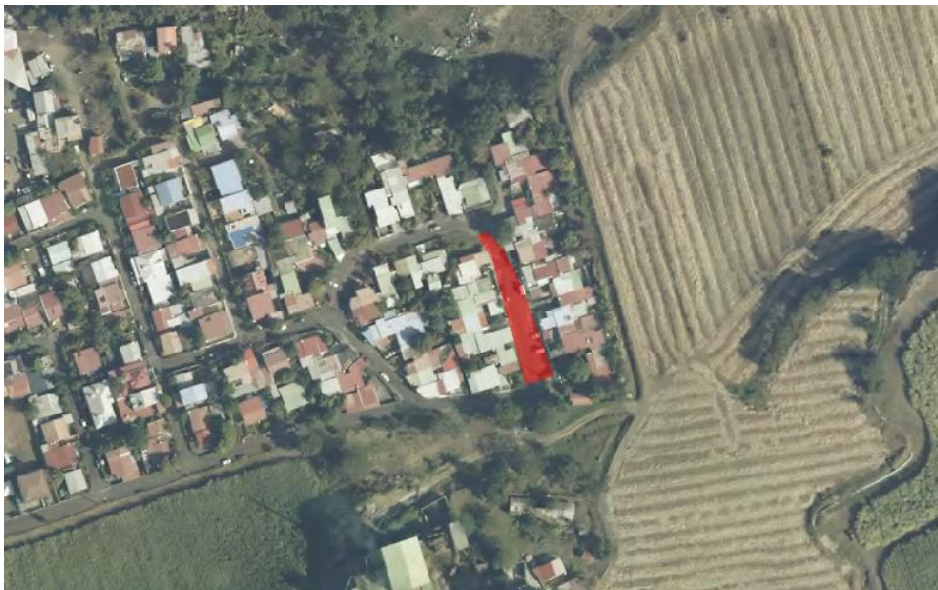
| Basse-Terre | | 97105_1 | | | | | Critères de qualité |
|---|---|---|---|---|---|---|---|
| Rue | Allée des Marguerites | 11 | | 715 | 1 | Permanente | |
| Commentaires | Portion de rue située dans un quartier d'habitations. | | | | | | |

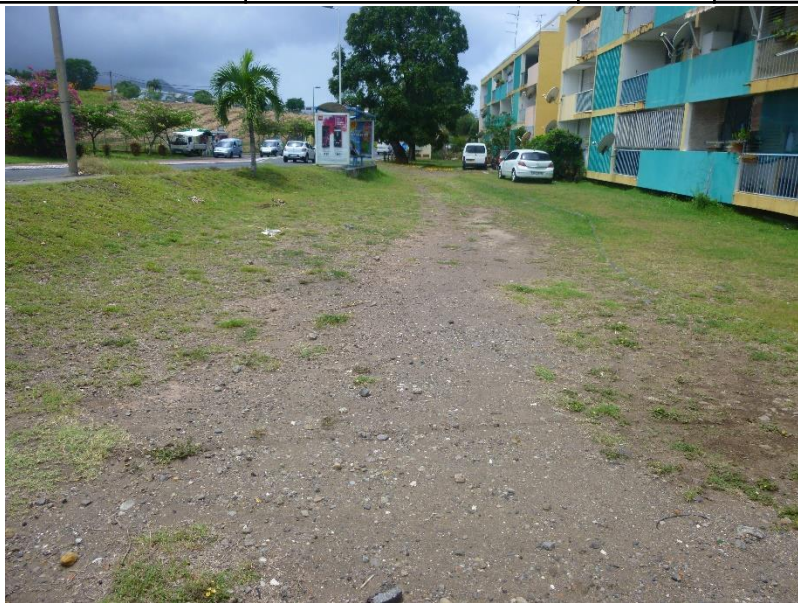
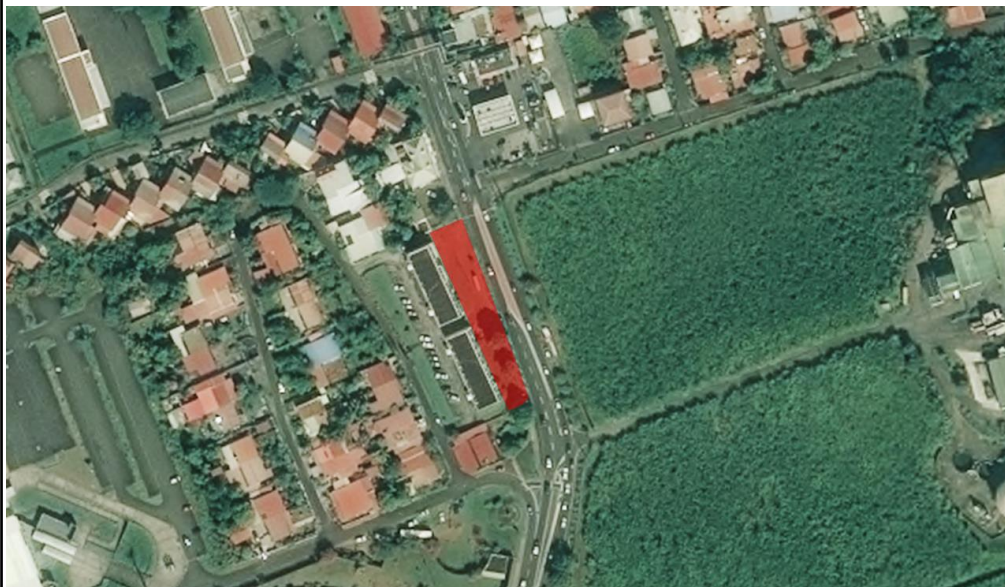
| Basse-Terre | | 97105_2 | | | | | Critères de qualité |
|---|---|---|---|---|---|---|---|
| Terrain vague | Terrain vague Avenue des Peres Dominicains | 13 | <div>R</div> | 1065 | 2 | Permanente | |
| Commentaires | Terrain enherbé bien entretenu mitoyen d'un immeuble de 2 étages et d'une route très fréquentée. Présence de quelques voitures en stationnement sur le site. | | | | | | |

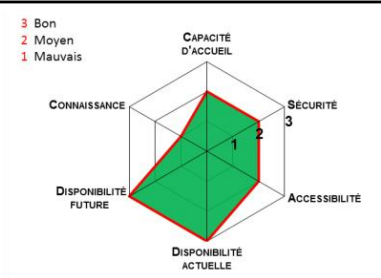
| Basse-Terre | | 97105_4 | | | | | Critères de qualité |
|---|---|---|---|---|---|---|---|
| Parking | Parking Rue Denis Michaux | 13 | | 1252 | 1 | Permanente | |
| Commentaires | Parking goudronné mitoyen du cimetiere et à proximité d'un bâtiment bas. | | | | | | |

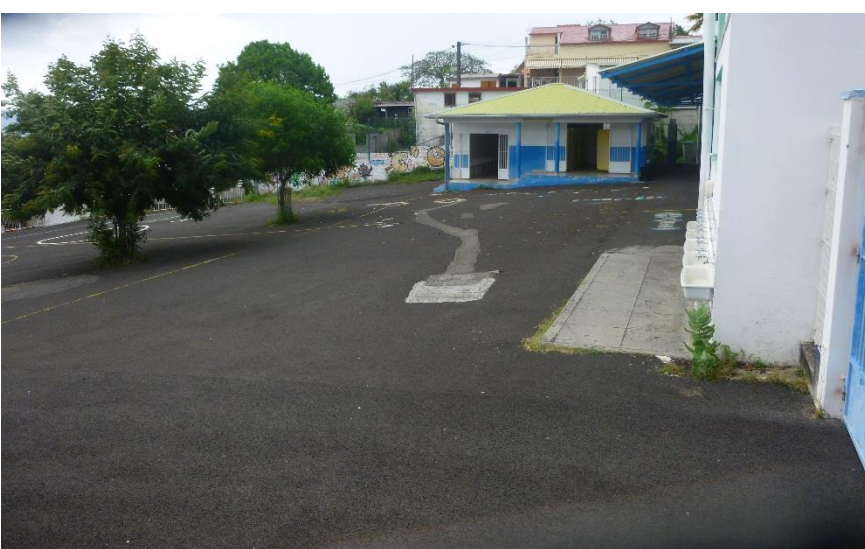
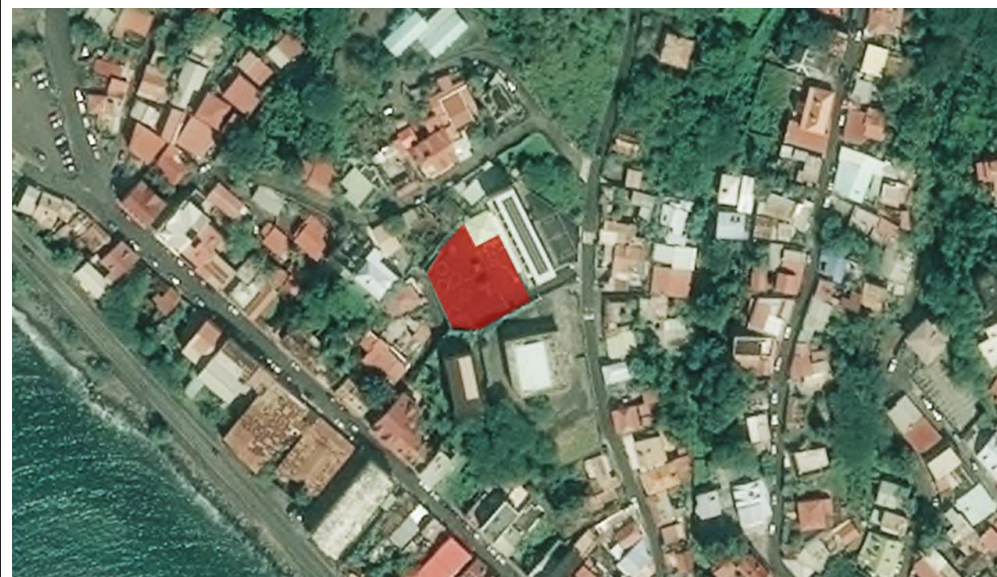
| Basse-Terre | | 97105_5 | | | | | Critères de qualité |
|---|---|---|---|---|---|---|---|
| Cour de récréation | Cour de récréation<br>Ecole primaire Elie<br>Chauffrein | 13 | | 972 | 2 | Non<br>permanente | |
| Commentaires | Cour de récréation goudronnée mitoyen d'un bâtiment scolaire à plusieurs étages.<br>Espace grillagé et accessible par une entrée avec portail.<br>Disponibilité actuelle non permanente. | | | | | | |

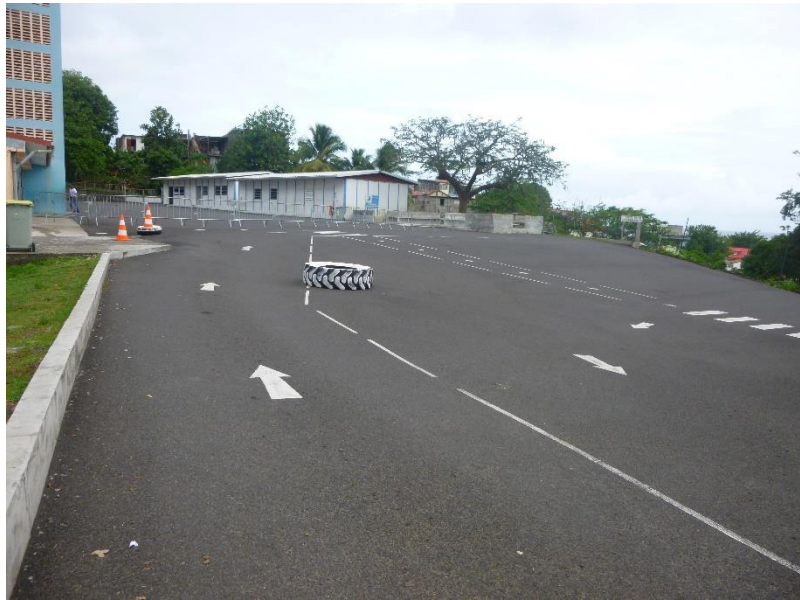
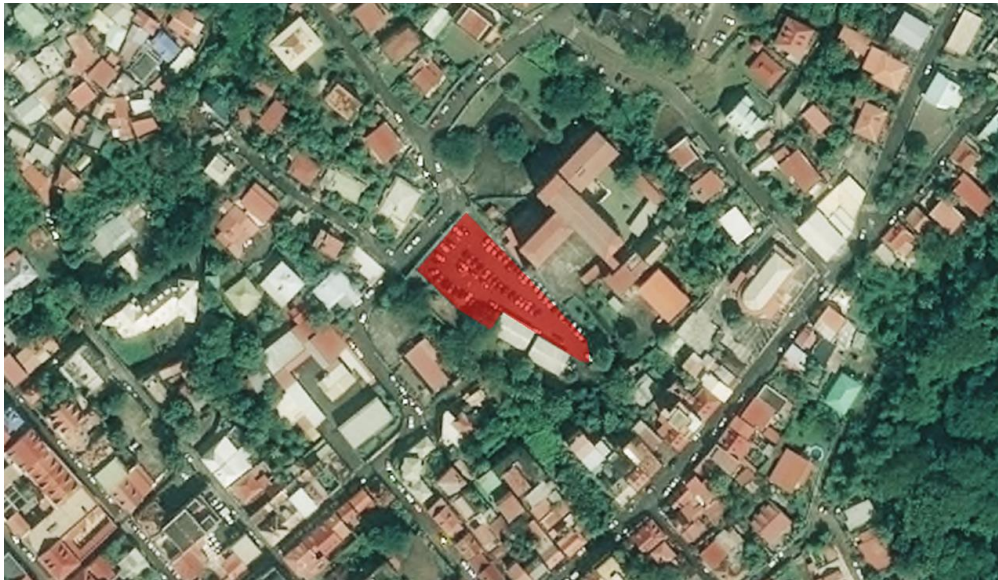
| Basse-Terre | | 97105_7 | | | | | Critères de qualité |
|---|---|---|---|---|---|---|---|
| Cour de récréation | Cour de récréation Pensionnat Saint Paul de Bouillon | 12 | | 1879 | 1 | Non permanente | |
| Commentaires | Espace goudronné mitoyen d'un immeuble haut de plusieurs étages. Espace grillagé et accessible par un portail. Disponibilité actuelle non permanente. | | | | | | |

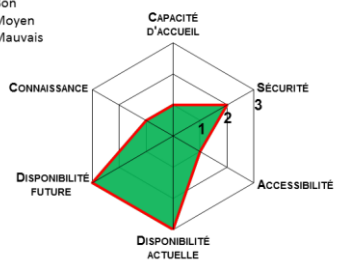
| Basse-Terre | | 97105_8 | | | | | Critères de qualité |
|---|---|---|---|---|---|---|---|
| Parking | Parc Rue Bebian | 11 | | 434 | 1 | Permanente | |

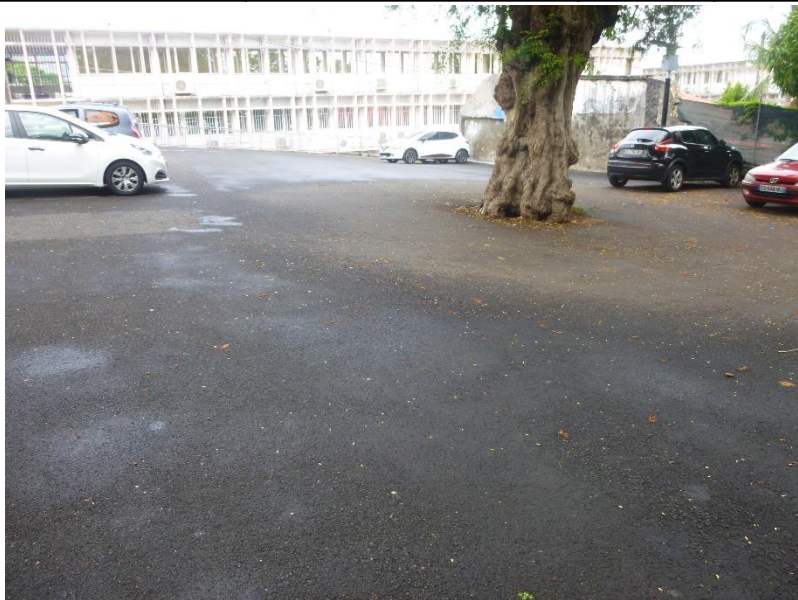
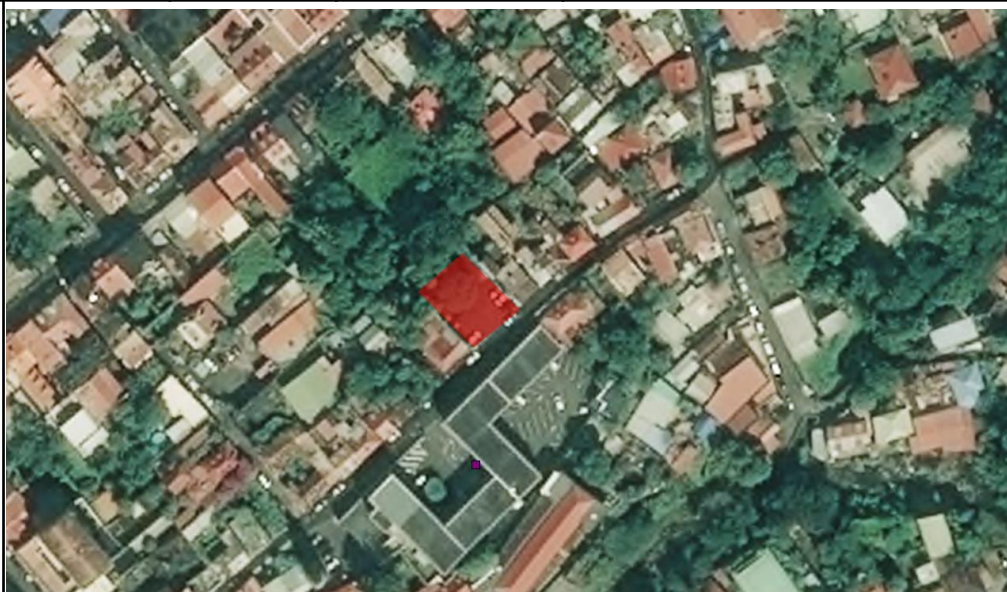
| Basse-Terre | | 97105_8 | | | | | Critères de qualité |
|---|---|---|---|---|---|---|---|
| Commentaires | Espace goudronné servant d'aire de stationnement situé au bord d'une rue et entre deux habitations. | | | | | | |

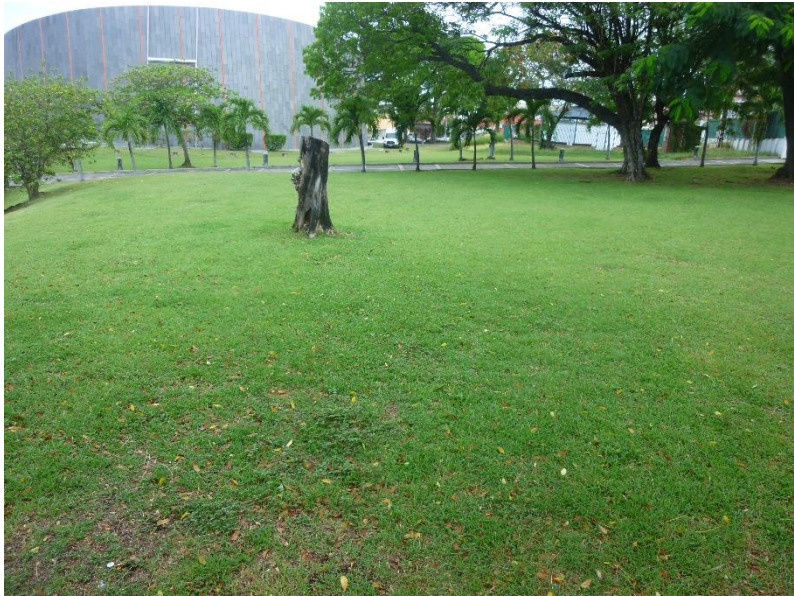
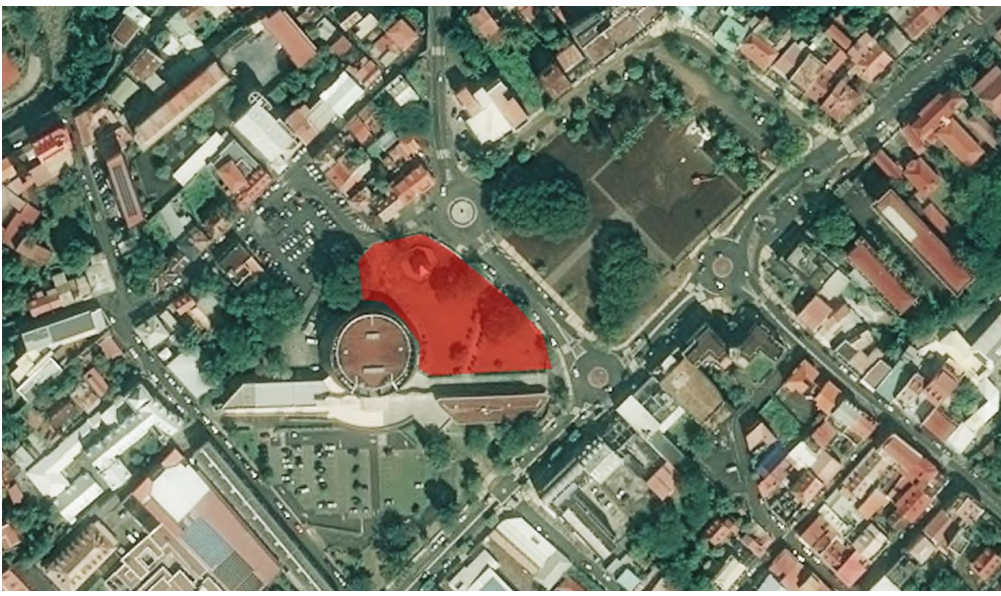
| Basse-Terre | | 97105_10 | | | | | Critères de qualité |
|---|---|---|---|---|---|---|---|
| Parc | Parc Square André Pichon | 16 | <div>R</div> | 3697 | 2 | Permanente | |
| Commentaires | Vaste espace enherbé bien entretenu réservé aux piétons. Présence de quelques arbres et de sentiers goudronnés. | | | | | | |

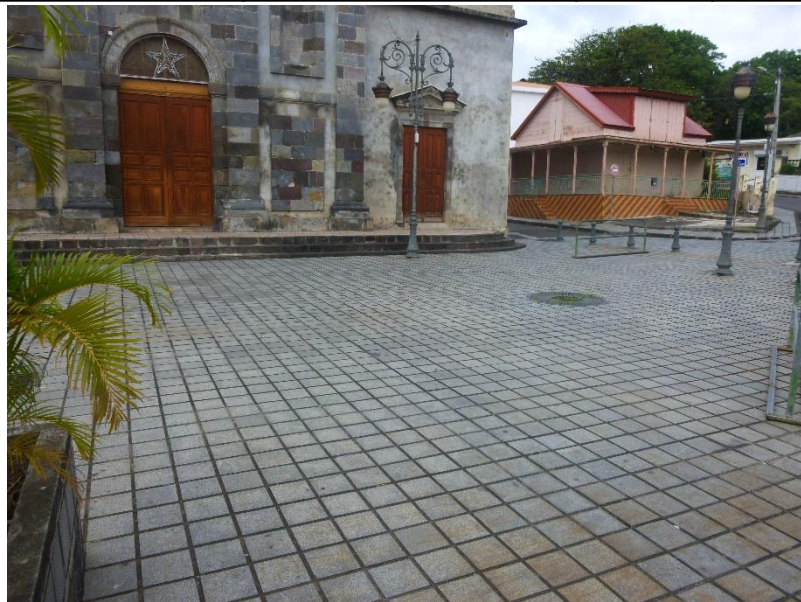
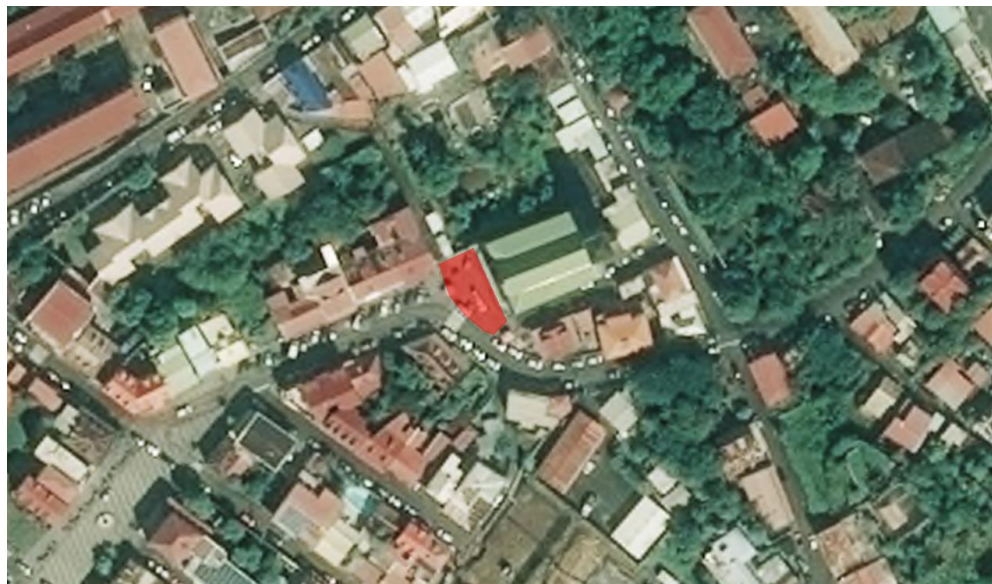
| Basse-Terre | | 97105_11 | | | | | Critères de qualité |
|---|---|---|---|---|---|---|---|
| Parvis d'église | Paroisse Notre-Dame du Mont Carmel | 14 | <div>R</div> | 265 | 3 | Permanente | |
| Commentaires | | Parvis pavé devant une église. Espace sécurisé de la route située à proximité. Façade principale de l'église haute de plusieurs mètres à proximité directe du site. | | | | | |

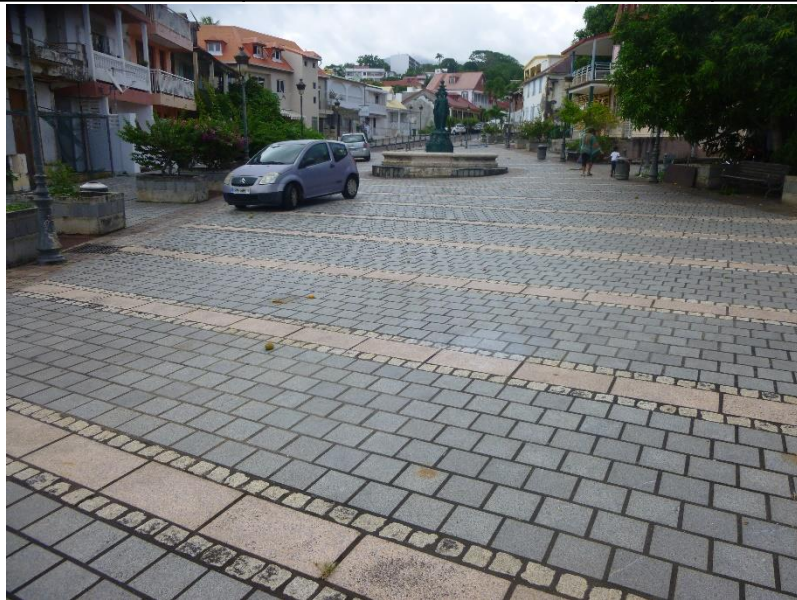
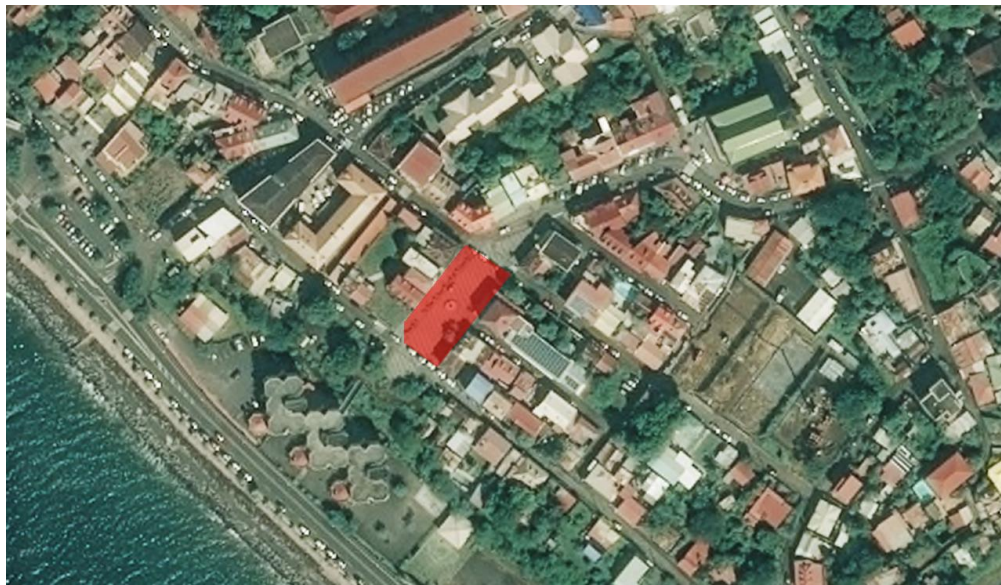
| Basse-Terre | | 97105_12 | | | | | Critères de qualité |
|---|---|---|---|---|---|---|---|
| Place | Place des Carmes | 14 | <div>R</div> | 1161 | 3 | Permanente | |
| Commentaires | | Place pavé et piétonne avec présence néanmoins de quelques véhicules en stationnement. Espace situé dans une zone d'habitation entre deux rues. | | | | | |

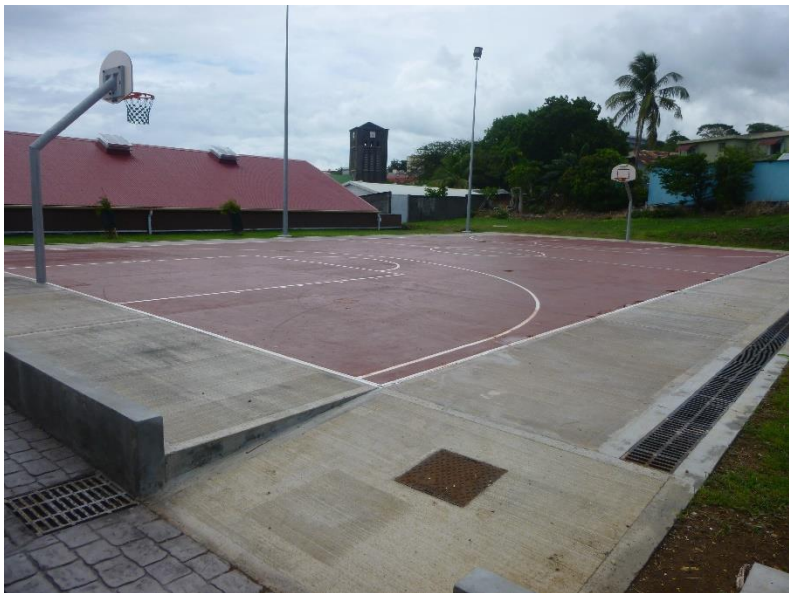
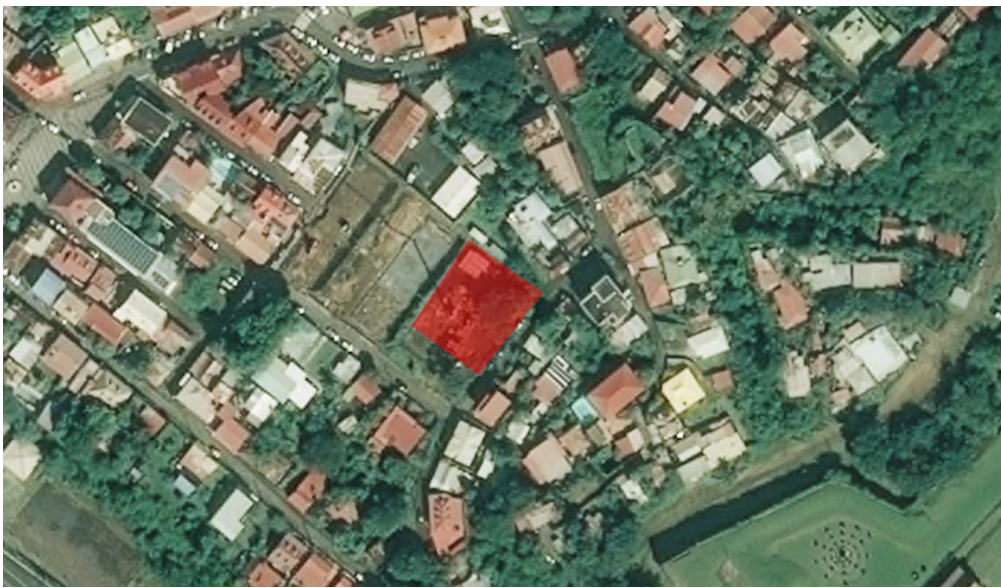
| Basse-Terre | | 97105_13 | | | | | Critères de qualité |
|---|---|---|---|---|---|---|---|
| Terrain de basket | Rue de la Mulatresse Solitude | 14 | <div>R</div> | 1154 | 2 | Permanente | |
| Commentaires | Terrain de basket neuf et goudronné mitoyen d'une bâtiment bas. Présence d'étroits espaces enherbés autour. | | | | | | |

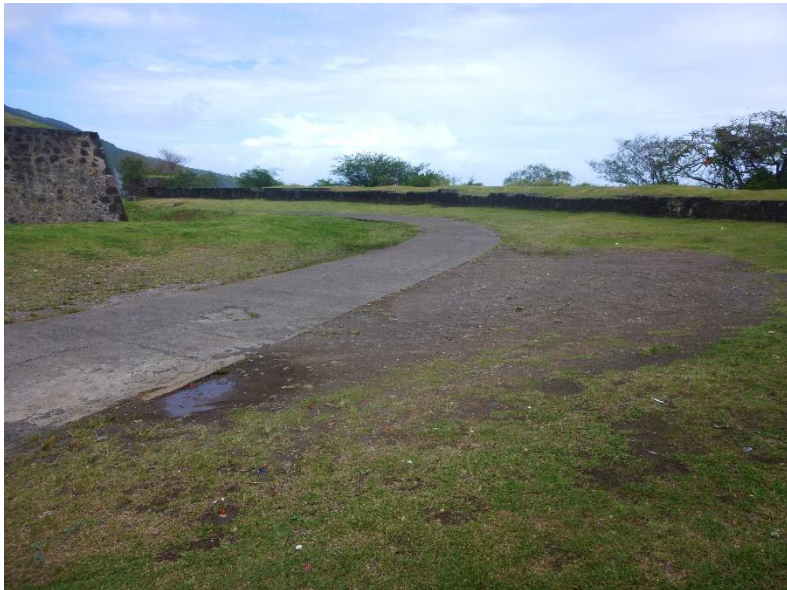
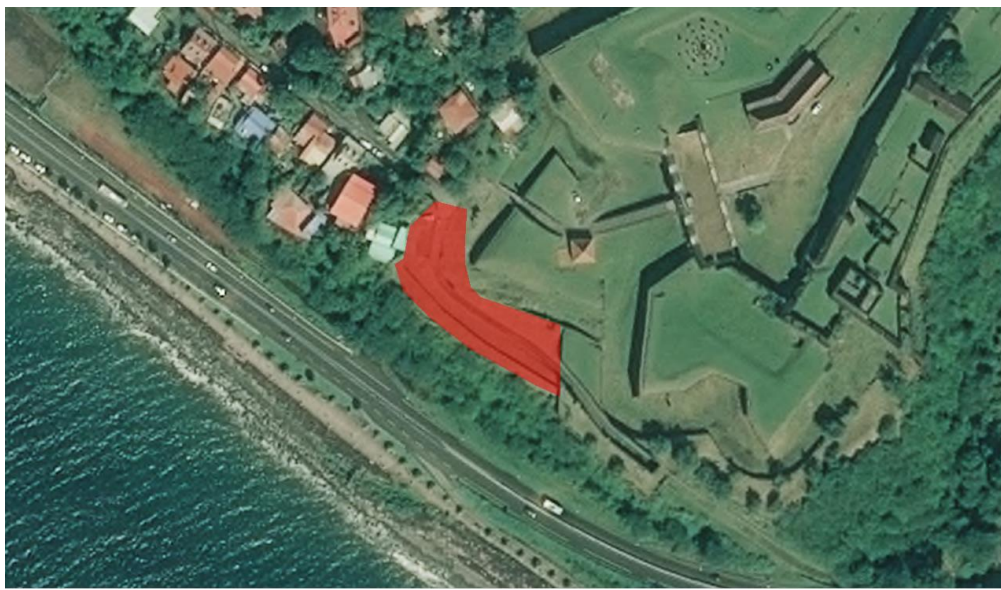
| Basse-Terre | | 97105_14 | | | | | Critères de qualité |
|---|---|---|---|---|---|---|---|
| Parking | Fort Louis Delgrès | 16 | | 1998 | 2 | Permanente | |
| Commentaires | Parking enherbé bien entretenu mitoyen au Fort Delgrès. Présence de voitures en stationnement lors des horaires d'ouverture au public. | | | | | | |
