SITES REFUGES TSUNAMI

Projet EXPLOIT

Commune de Capesterre-Belle-Eau

Date de validation : 27/04/2017

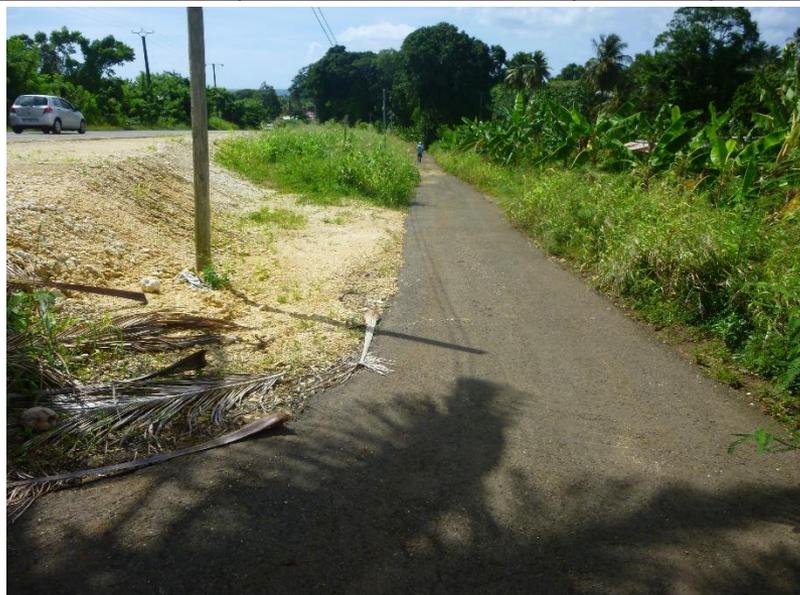
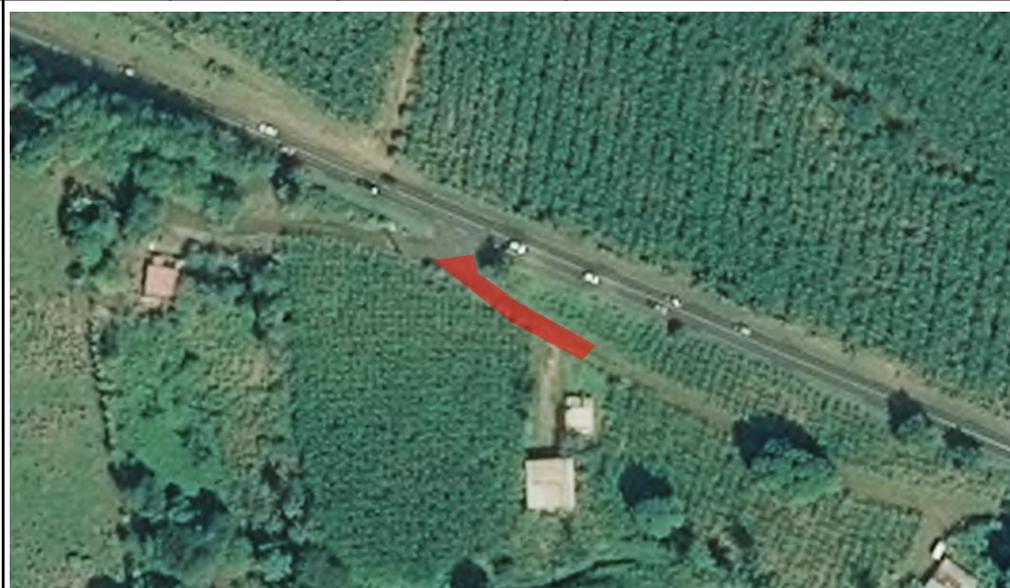
Capesterre-Belle-Eau		97107_1					Critères de qualité
Nature du site	Nom local	Note	Qualité	Capacité d'accueil	Nombre d'accès	Disponibilité actuelle	<p>3 Bon 2 Moyen 1 Mauvais</p>
Rue	Rue Jean Vangout	12		259	2	Permanente

Portion de rue goudronné avec peu de passages automobile située à proximité de la route nationale et bordé par un champ de bananes.

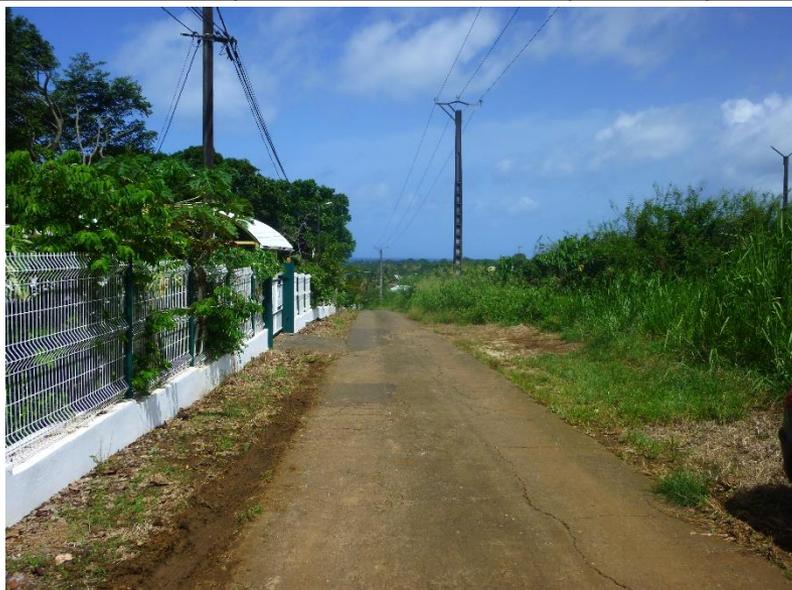
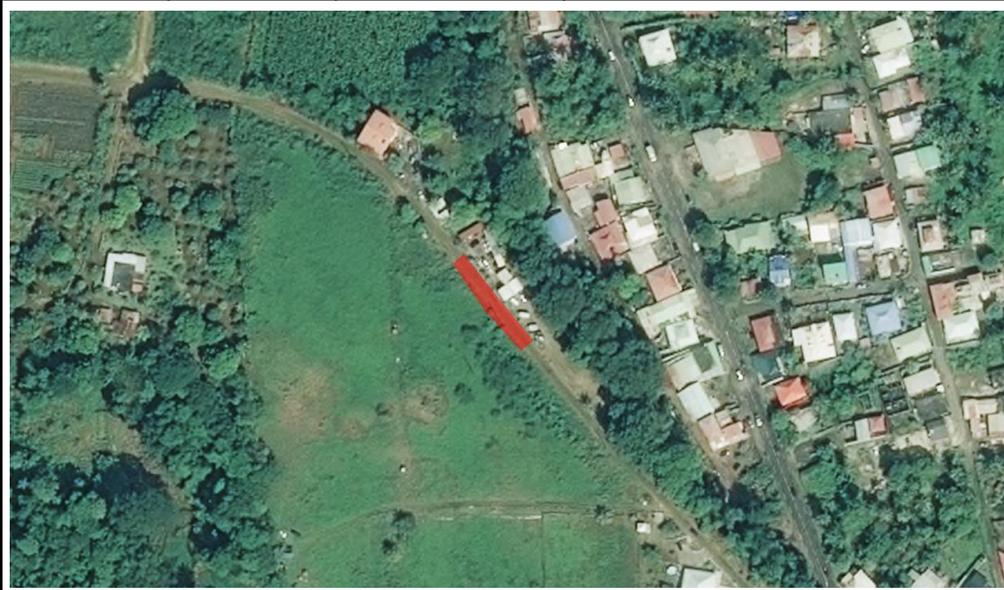
Capesterre-Belle-Eau		97107_2					Critères de qualité
Nature du site	Nom local	Note	Qualité	Capacité d'accueil	Nombre d'accès	Disponibilité actuelle	<p>3 Bon 2 Moyen 1 Mauvais</p>
Rue	Rue Belle Vue	13		illimité	1	Permanente

Portion de rue goudronné étroite miotyen d'un garage automobile. Présence d'un bas-côté enherbé. Peu de passages de véhicules.

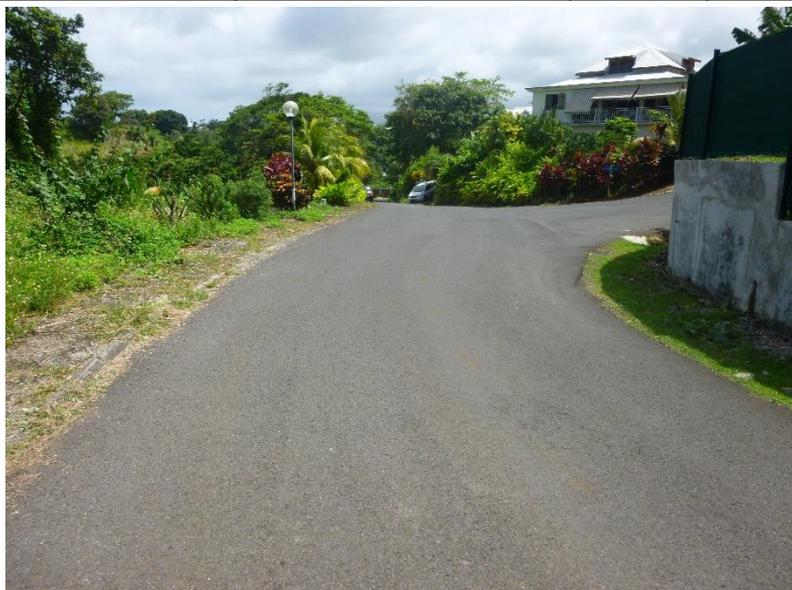
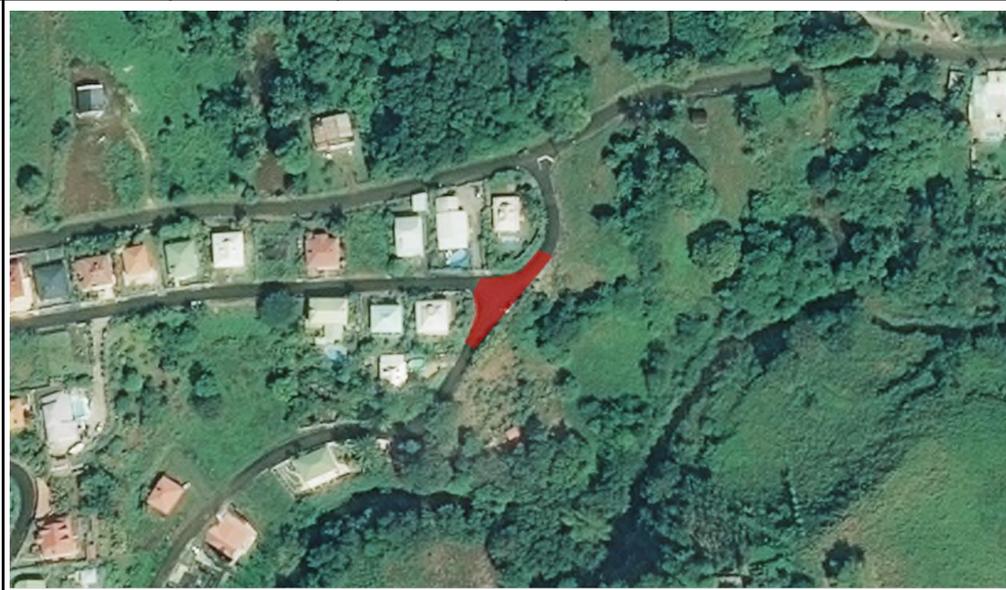
Capesterre-Belle-Eau		97107_3					Critères de qualité
Nature du site	Nom local	Note	Qualité	Capacité d'accueil	Nombre d'accès	Disponibilité actuelle	<p>3 Bon 2 Moyen 1 Mauvais</p>
Rue	Rue de l'Arc En Ciel	12		503	2	Permanente

Portion de rue goudronnée située dans un lotissement d'habitations individuelles calme. Présence de bas-côtés enherbés étroits.

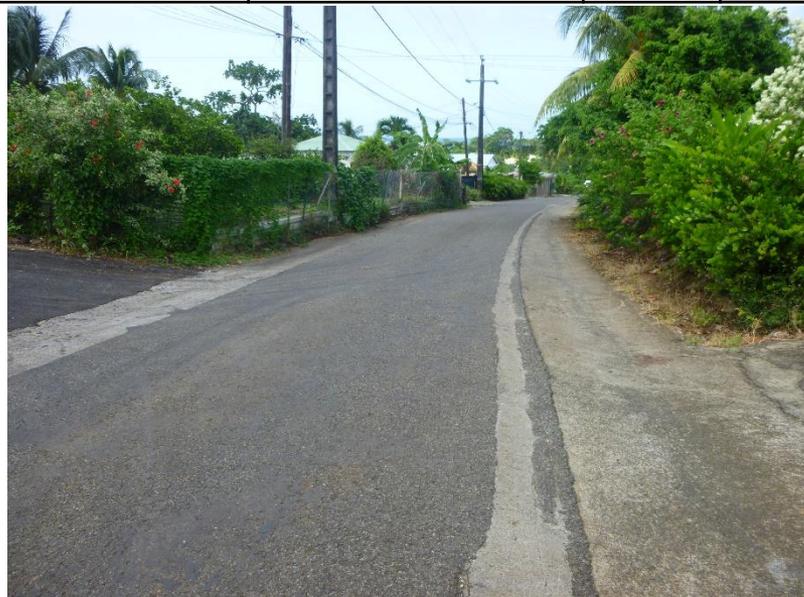
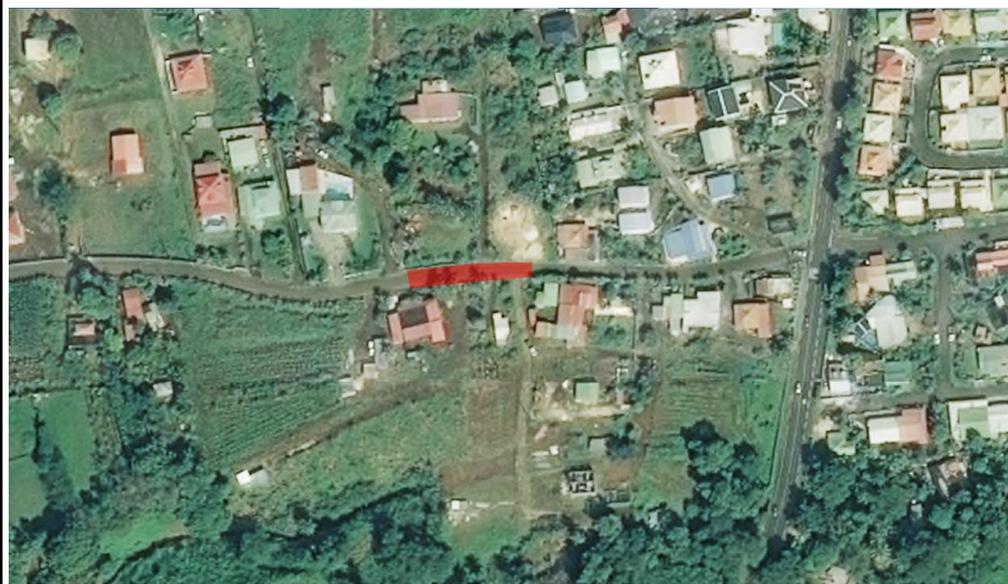
Capesterre-Belle-Eau		97107_4					Critères de qualité
Nature du site	Nom local	Note	Qualité	Capacité d'accueil	Nombre d'accès	Disponibilité actuelle	<p>3 Bon 2 Moyen 1 Mauvais</p>
Rue	Rue De Mon Repos	13		illimité	1	Permanente

Portion de rue goudronnée étroite située dans une zone résidentielle. Présence d'un bas-côté goudronné.

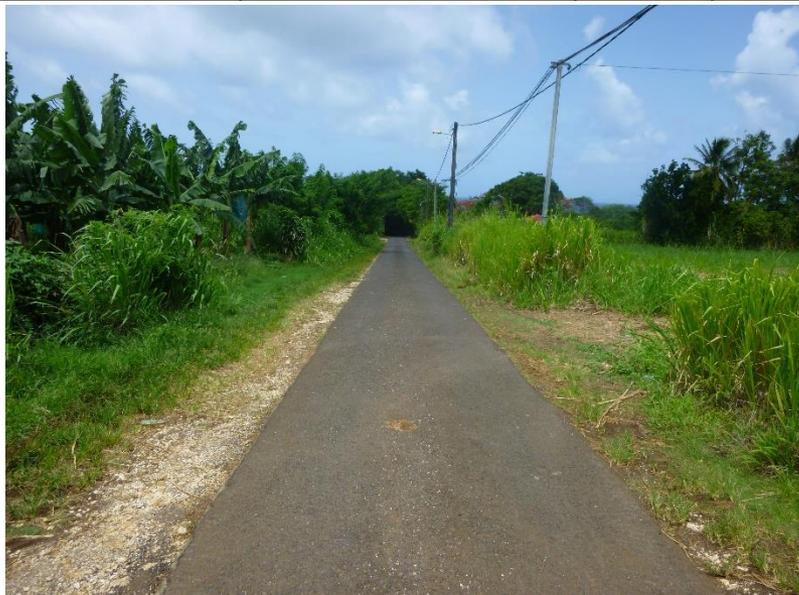
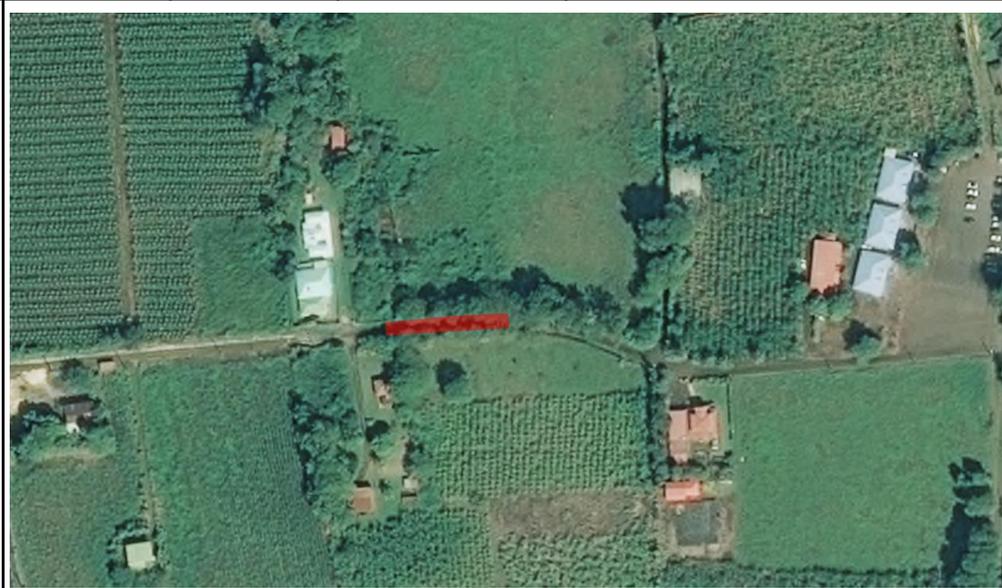
Capesterre-Belle-Eau		97107_5					Critères de qualité
Nature du site	Nom local	Note	Qualité	Capacité d'accueil	Nombre d'accès	Disponibilité actuelle	<p>3 Bon 2 Moyen 1 Mauvais</p>
Rue	Rue de Roseau	11	R	329	1	Permanente

Portion de rue goudronnée étroite à sens unique desservant une plage. Présence de bas-côtés enherbés étroits.

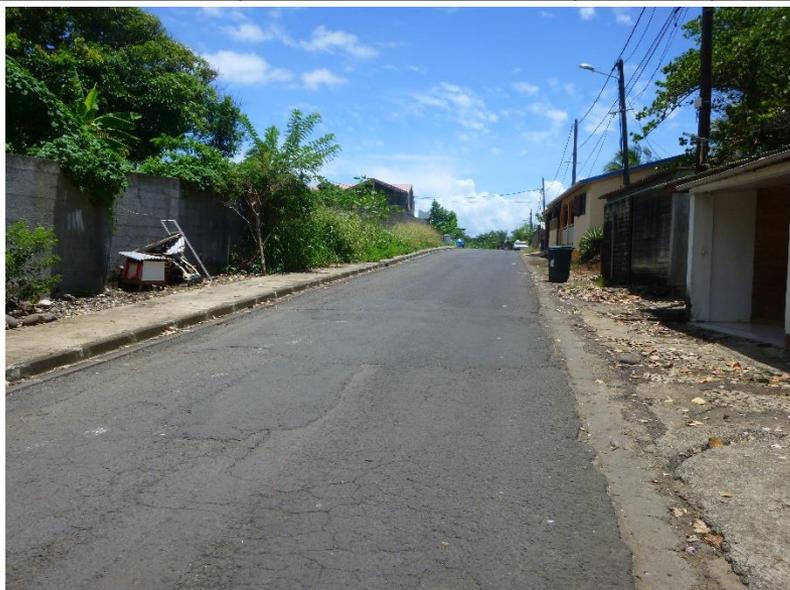
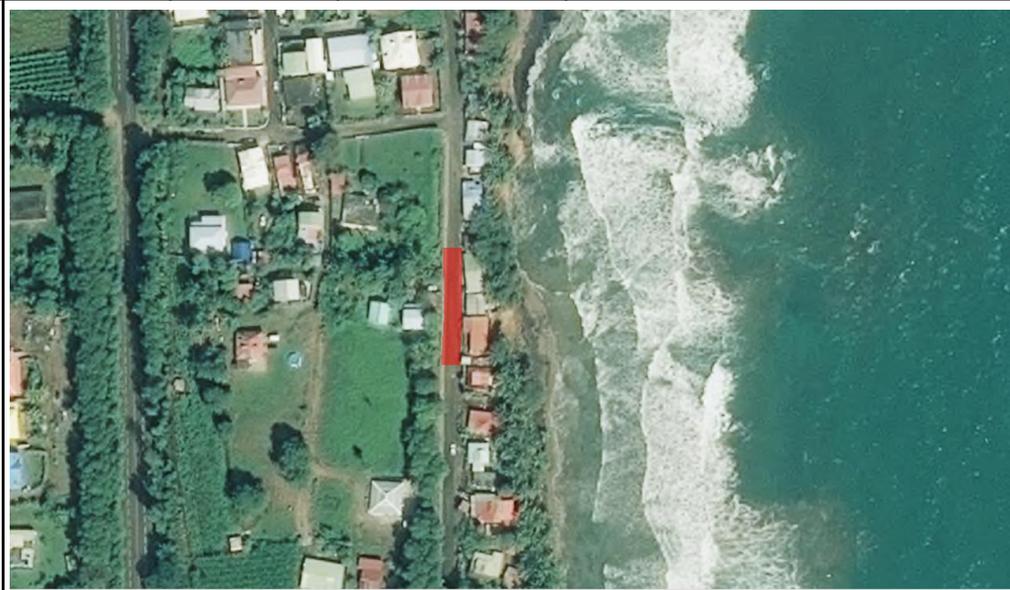
Capesterre-Belle-Eau		97107_7					Critères de qualité
Nature du site	Nom local	Note	Qualité	Capacité d'accueil	Nombre d'accès	Disponibilité actuelle	<p>3 Bon 2 Moyen 1 Mauvais</p>
Rue	Ruelle de Sainte-Catherine	12		434	2	Permanente

Portion de rue goudronnée située dans une rue d'habitations individuelles. Présence d'étroits trottoirs goudronnés. Route assez fréquentée.

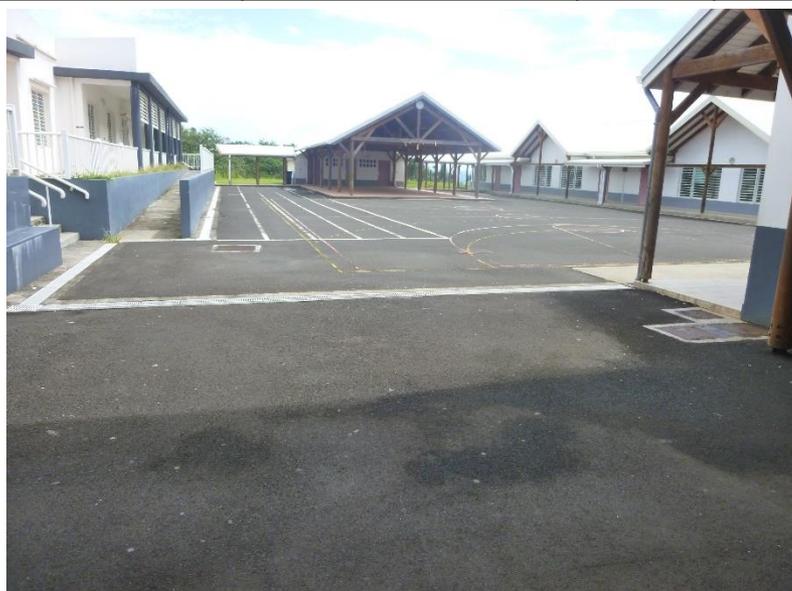
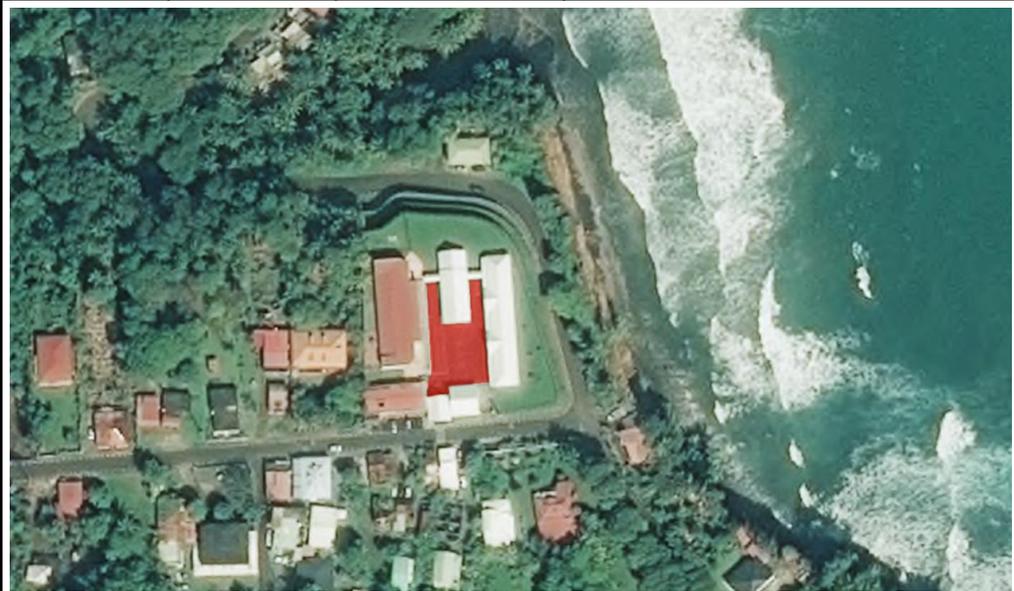
Capesterre-Belle-Eau		97107_8					Critères de qualité
Nature du site	Nom local	Note	Qualité	Capacité d'accueil	Nombre d'accès	Disponibilité actuelle	<p>3 Bon 2 Moyen 1 Mauvais</p>
Cour de récréation	Ecole Anatole Beuve	13		607	2	Non permanente

Cour de récréation goudronnée située au centre de bâtiments scolaires de plain-pied. Accès par un portail, disponibilité actuelle non permanente.

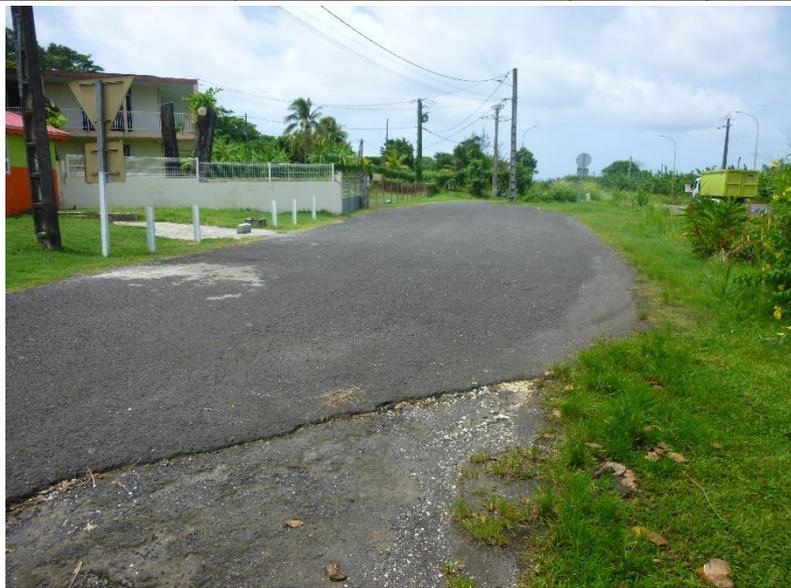
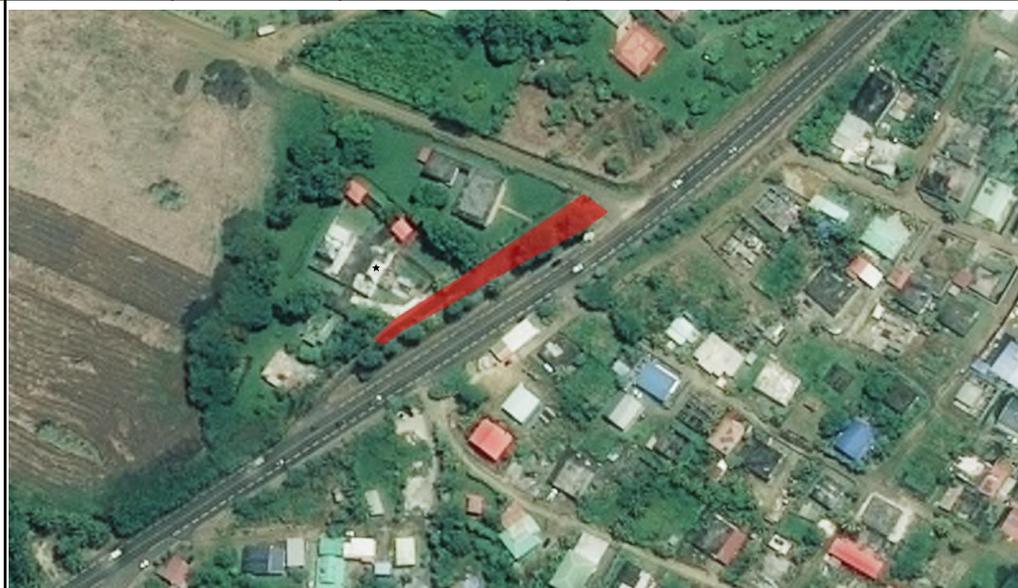
Capesterre-Belle-Eau		97107_10					Critères de qualité
Nature du site	Nom local	Note	Qualité	Capacité d'accueil	Nombre d'accès	Disponibilité actuelle	<p>3 Bon 2 Moyen 1 Mauvais</p>
Rue	Temple indien Changy	14		908	2	Permanente

Rue goudronnée desservant une temple indien à proximité d'une rue principale très fréquentée.

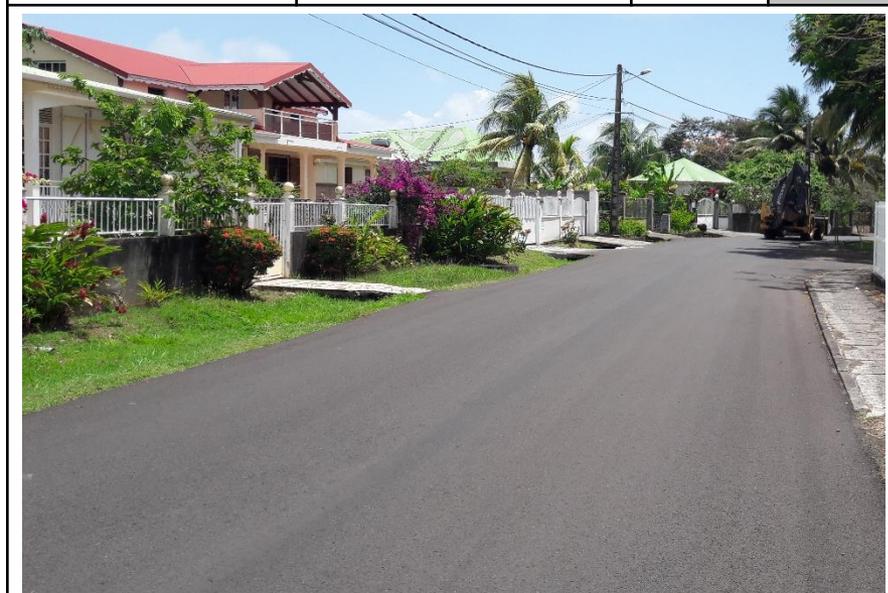
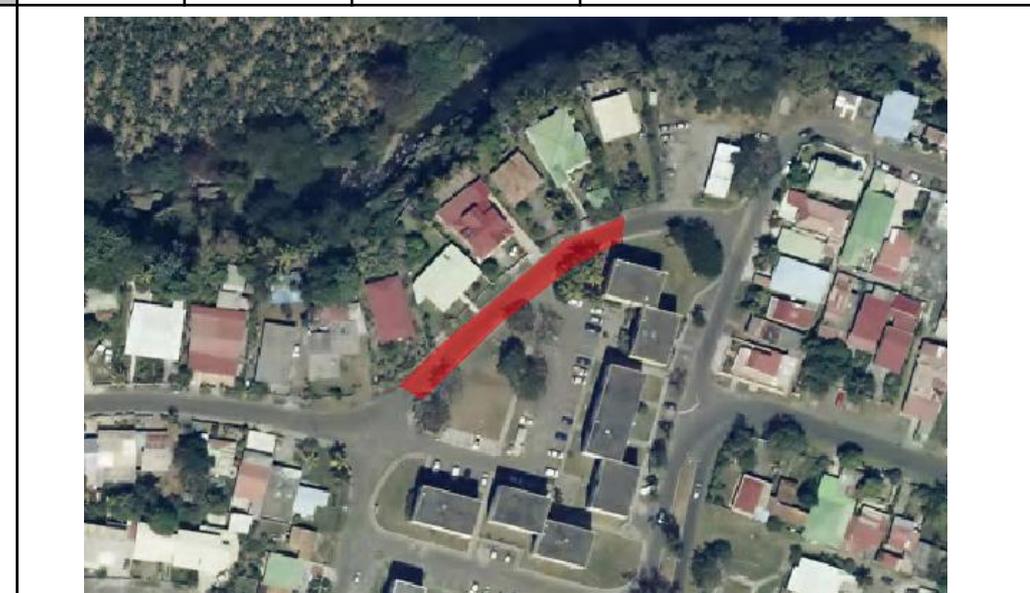
Capesterre-Belle-Eau		97107_11					Critères de qualité
Nature du site	Nom local	Note	Qualité	Capacité d'accueil	Nombre d'accès	Disponibilité actuelle	<p>3 Bon 2 Moyen 1 Mauvais</p>
Rue	Rue des Filaos	12		656	2	Permanente

Portion de rue goudronnée peu fréquentée

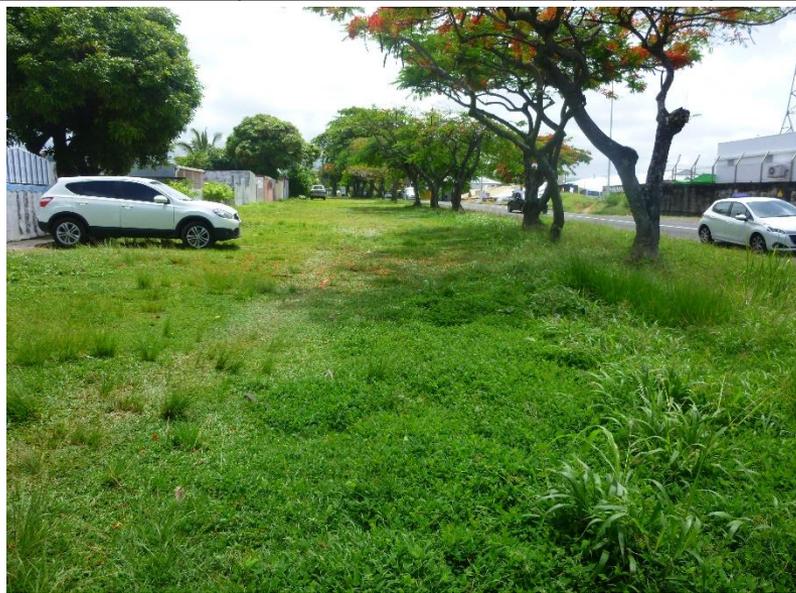
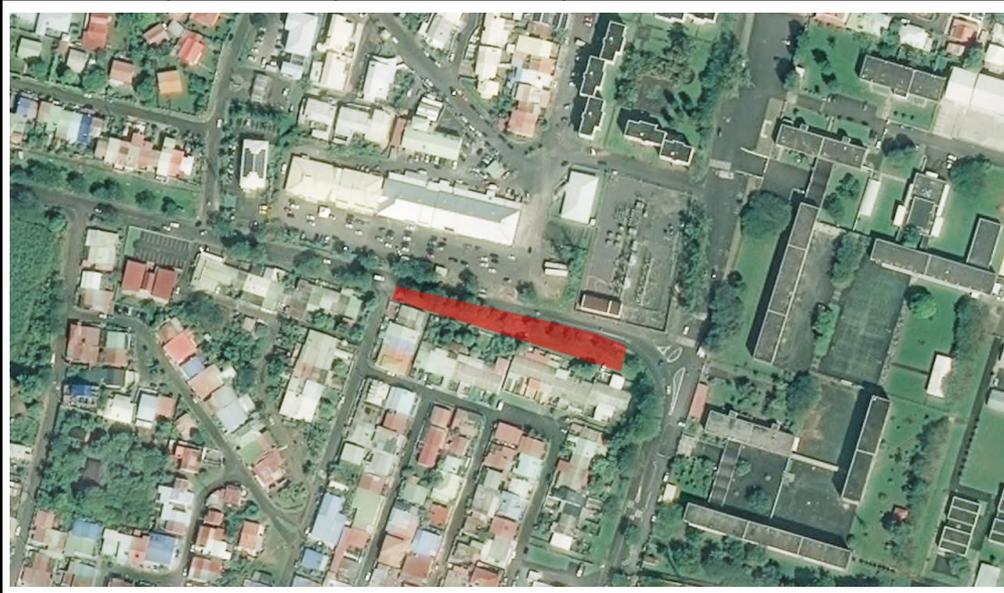
Capesterre-Belle-Eau		97107_12					Critères de qualité
Nature du site	Nom local	Note	Qualité	Capacité d'accueil	Nombre d'accès	Disponibilité actuelle	<p>3 Bon 2 Moyen 1 Mauvais</p>
Bas-côté	Bas-côté Allée des Flamboyants	14		1832	2	Permanente

Espace enherbé entretenu mitoyen à une rangée de maisons. Présence de quelques voitures en stationnement.

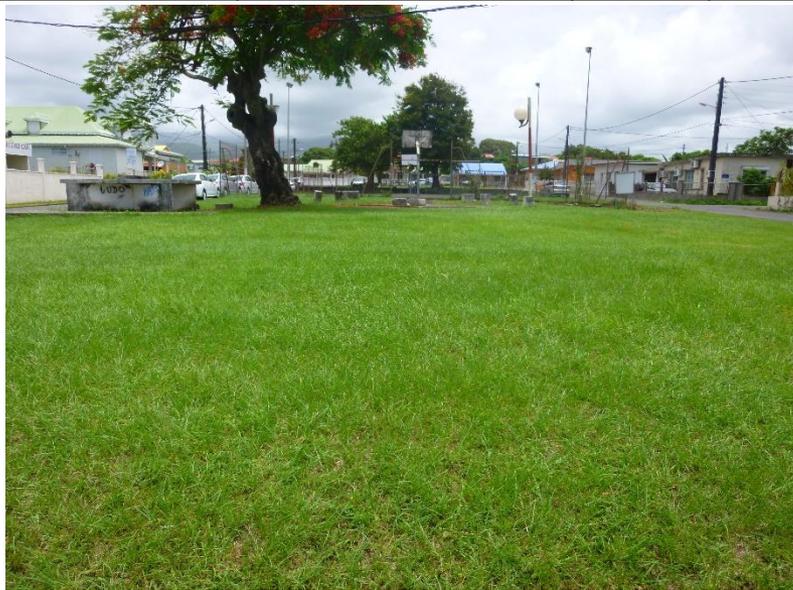
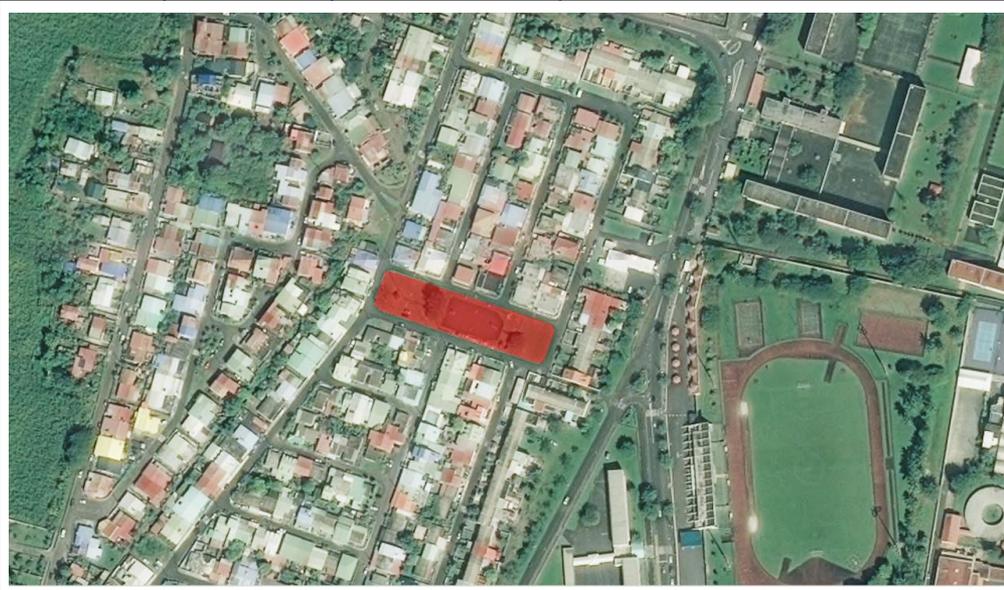
Capesterre-Belle-Eau		97107_13					Critères de qualité
Nature du site	Nom local	Note	Qualité	Capacité d'accueil	Nombre d'accès	Disponibilité actuelle	<p>3 Bon 2 Moyen 1 Mauvais</p>
Parc	Parc Ignace	14		3193	2	Permanente

Site composé d'un espace enherbé bien entretenu et d'un terrain de basket situé dans une zone résidentielle calme.

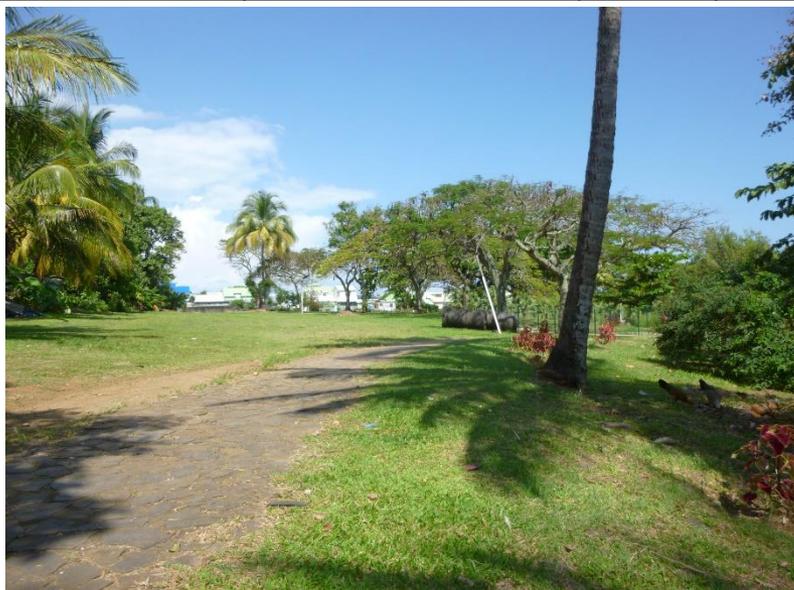
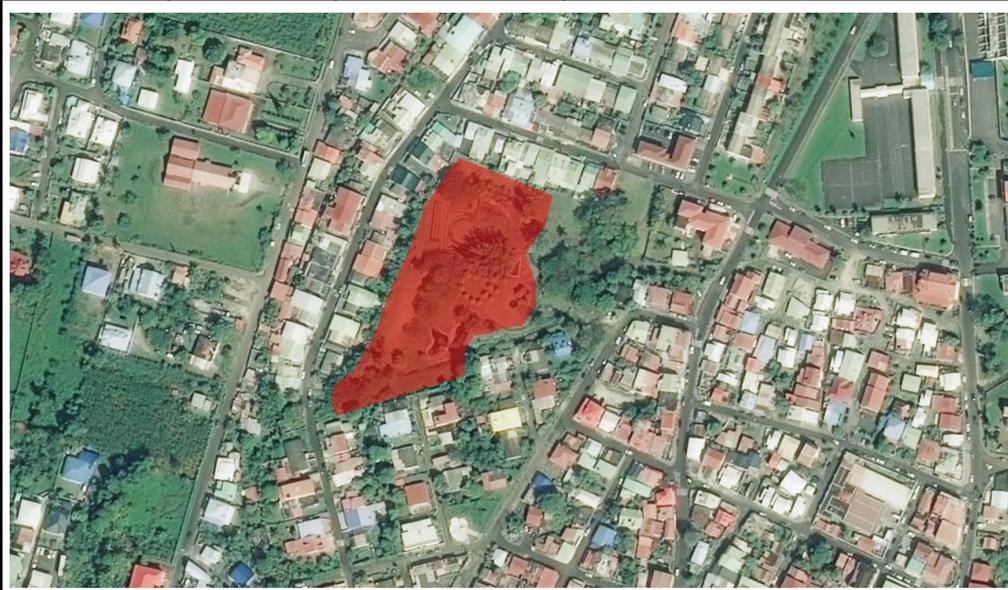
Capesterre-Belle-Eau		97107_14					Critères de qualité
Nature du site	Nom local	Note	Qualité	Capacité d'accueil	Nombre d'accès	Disponibilité actuelle	<p>3 Bon 2 Moyen 1 Mauvais</p>
Parc	Parc P. Lacavé – Rue République	18	R	11 123	4	Permanente

Vaste parc enherbé bien entretenu. Une partie du site se situe dans la marge de sécurité entre 10 et 15 mètres d'altitude.

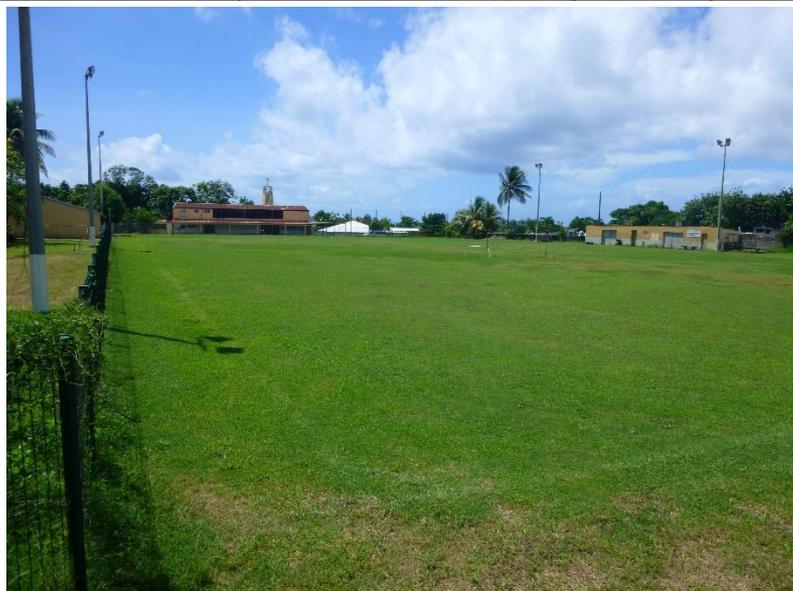
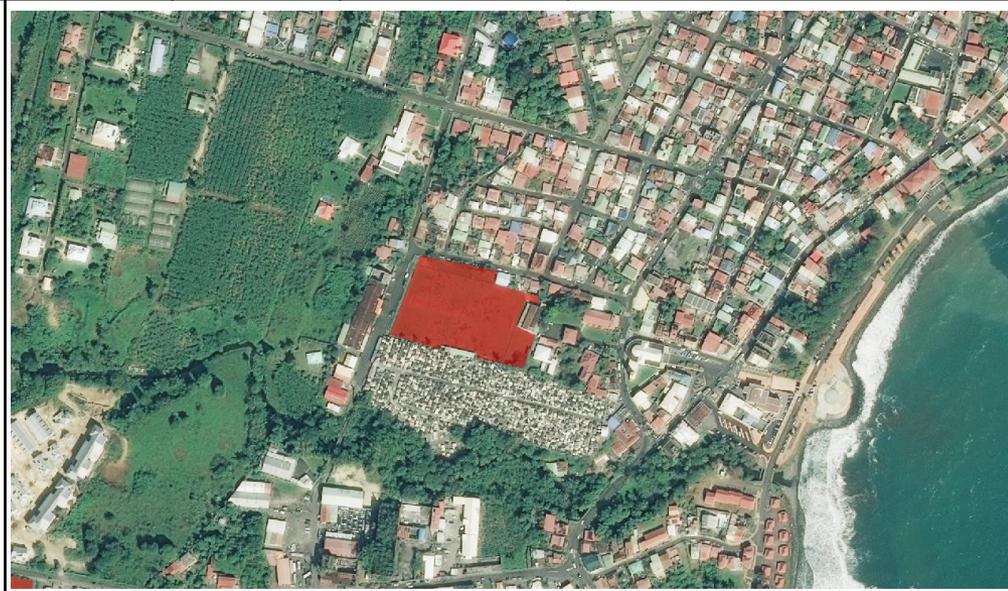
Capesterre-Belle-Eau		97107_15					Critères de qualité
Nature du site	Nom local	Note	Qualité	Capacité d'accueil	Nombre d'accès	Disponibilité actuelle	<p>3 Bon 2 Moyen 1 Mauvais</p>
Terrain de football	Terrain de football CSC	15		10 577	2	Non permanente

Terrain de football entouré d'un grillage. Disponibilité actuelle non permanente.

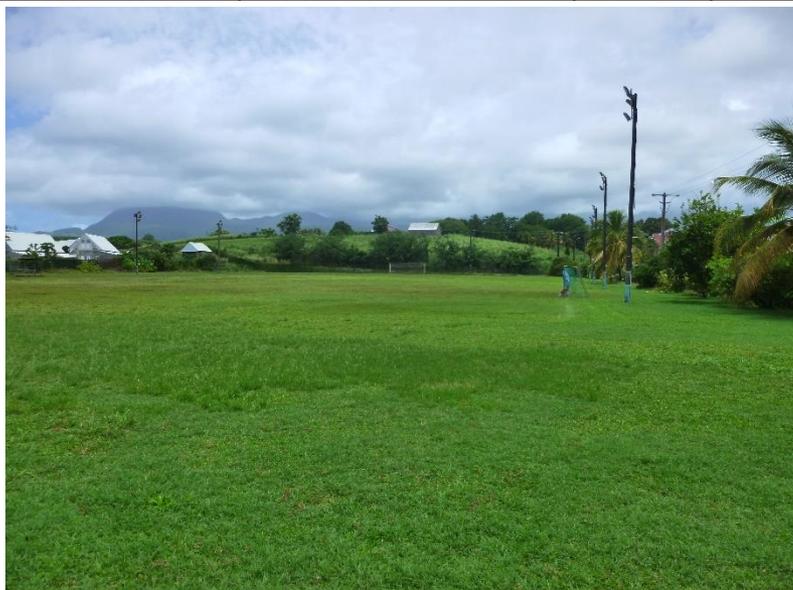
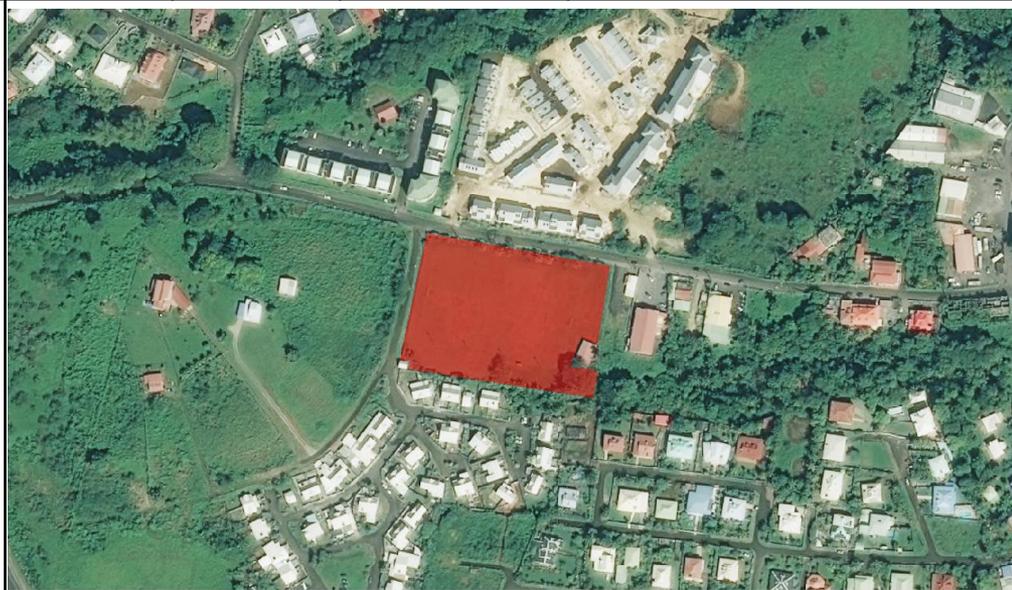
Capesterre-Belle-Eau		97107_16					Critères de qualité
Nature du site	Nom local	Note	Qualité	Capacité d'accueil	Nombre d'accès	Disponibilité actuelle	<p>3 Bon 2 Moyen 1 Mauvais</p>
Terrain de football	Terrain de football CAM	14		12 847	1	Non permanente

Terrain de football entouré d'un grillage. Disponibilité actuelle non permanente.

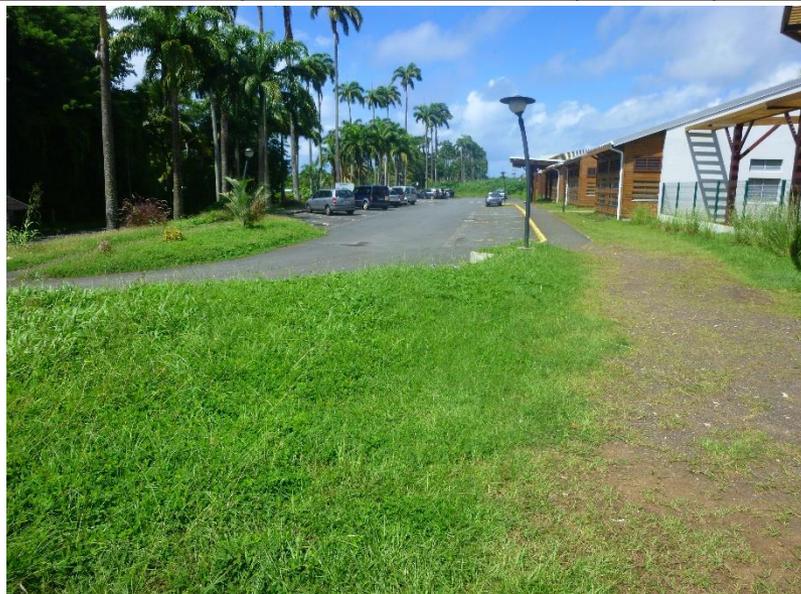
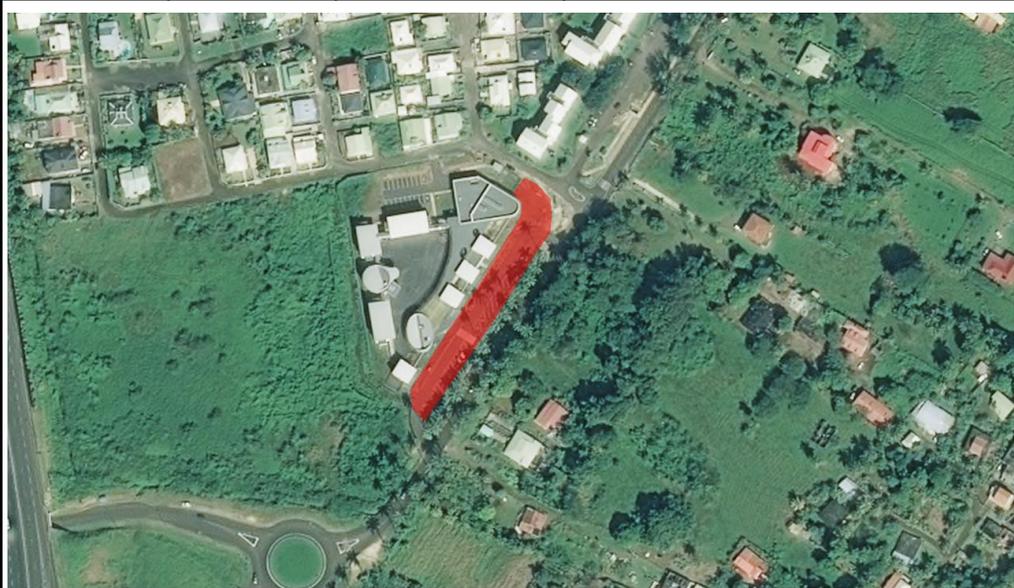
Capesterre-Belle-Eau		97107_18					Critères de qualité
Nature du site	Nom local	Note	Qualité	Capacité d'accueil	Nombre d'accès	Disponibilité actuelle	<p>3 Bon 2 Moyen 1 Mauvais</p>
Parking	Ecole Alexius De Lacroix	15		2553	2	Permanente

Parking goudronné avec présence d'espaces enherbés mitoyen d'une école primaire. Fréquentation pendant les horaires d'école.

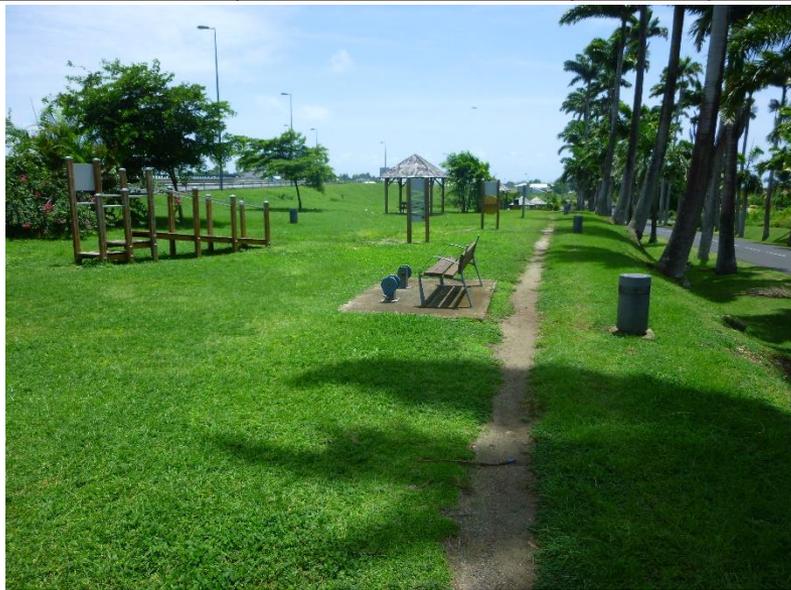
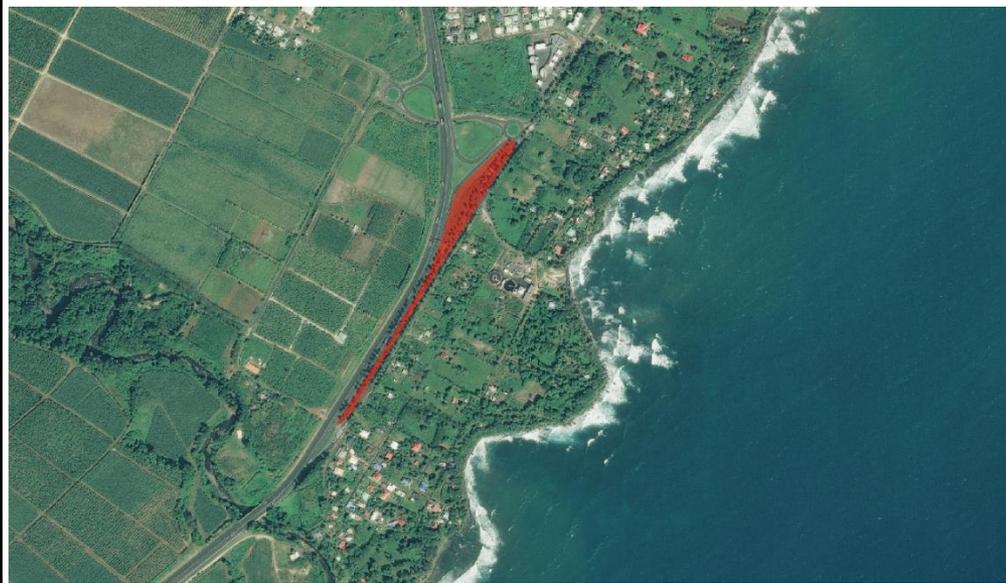
Capesterre-Belle-Eau		97107_19					Critères de qualité
Nature du site	Nom local	Note	Qualité	Capacité d'accueil	Nombre d'accès	Disponibilité actuelle	<p>3 Bon 2 Moyen 1 Mauvais</p>
Parc	Les Allées Dumanoir	17	R	18 679	3	Permanente

Vaste parc enherbé s'étendant en longueur à proximité d'une voie rapide séparé par une rembarde de sécurité. Présence de palmiers hauts de plusieurs mètres, de carbets et d'appareils de sport.

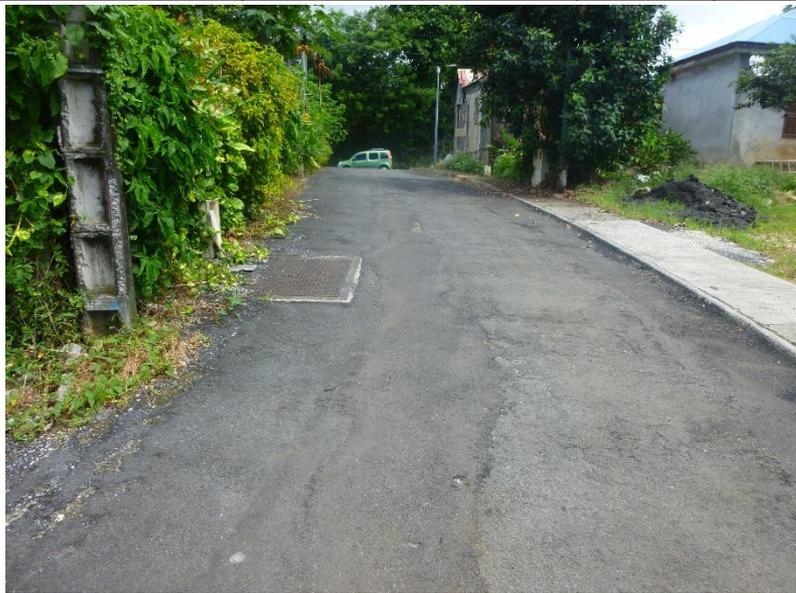
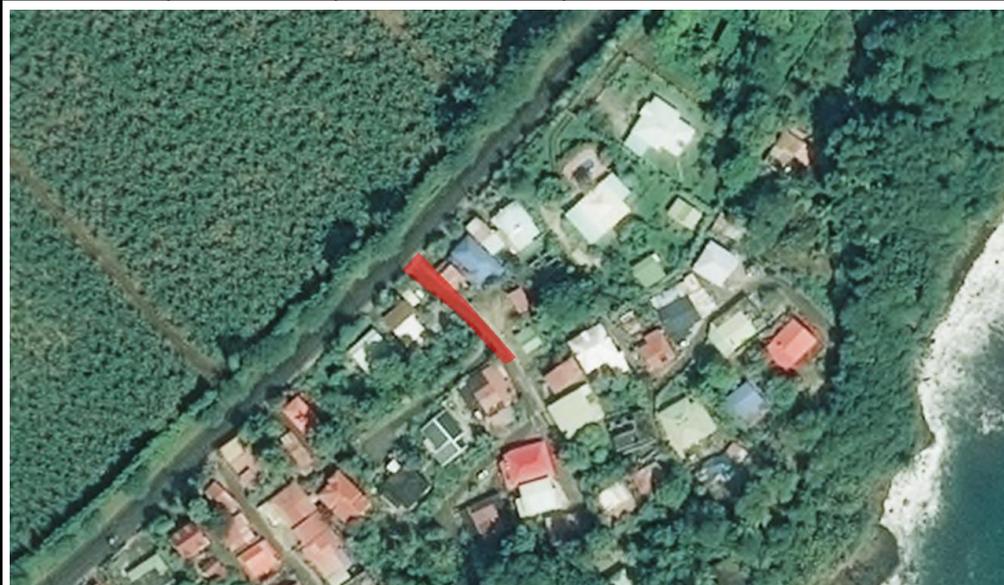
Capesterre-Belle-Eau		97107_20					Critères de qualité
Nature du site	Nom local	Note	Qualité	Capacité d'accueil	Nombre d'accès	Disponibilité actuelle	<p>3 Bon 2 Moyen 1 Mauvais</p>
Impasse	Impasse du Souffleur	12		284	2	Permanente

Portion d'impasse goudronnée dans une zone d'habitations individuelles calme. Présence d'un trottoir.

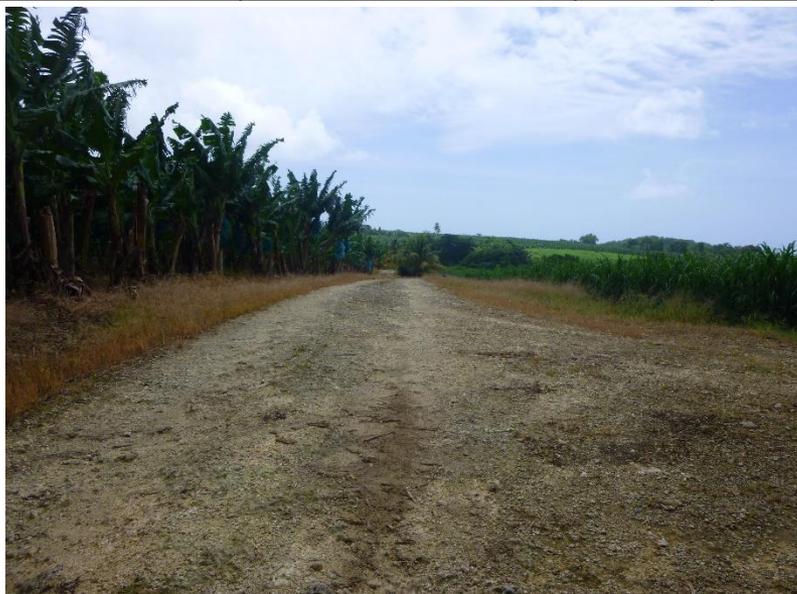
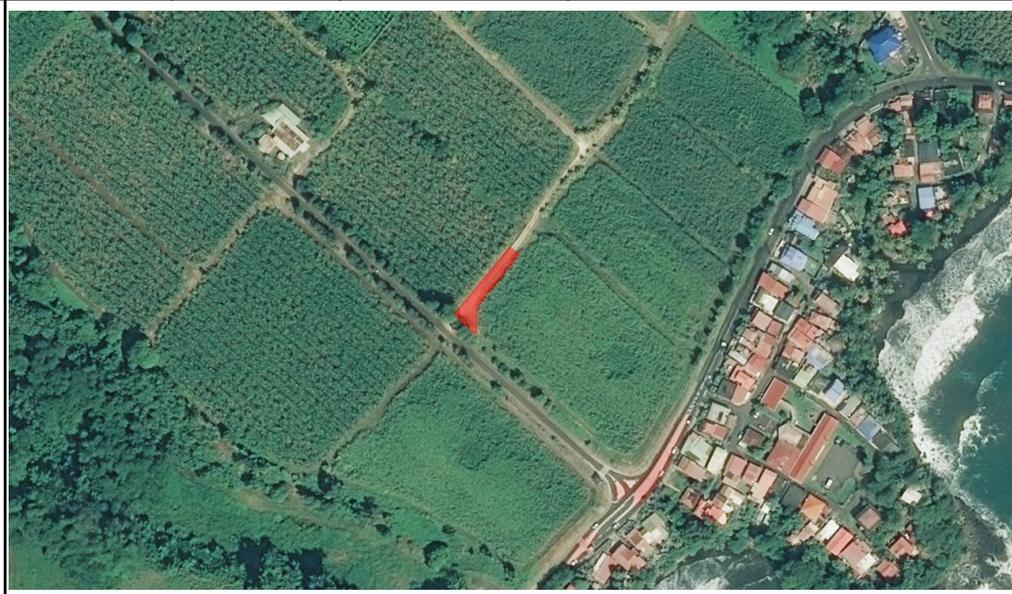
Capesterre-Belle-Eau		97107_21					Critères de qualité
Nature du site	Nom local	Note	Qualité	Capacité d'accueil	Nombre d'accès	Disponibilité actuelle	<p>3 Bon 2 Moyen 1 Mauvais</p>
Chemin	Route de Morne	12		606	1	Permanente

Chemin agricole en terre situé dans une bananeraie. Rare passage de véhicules.

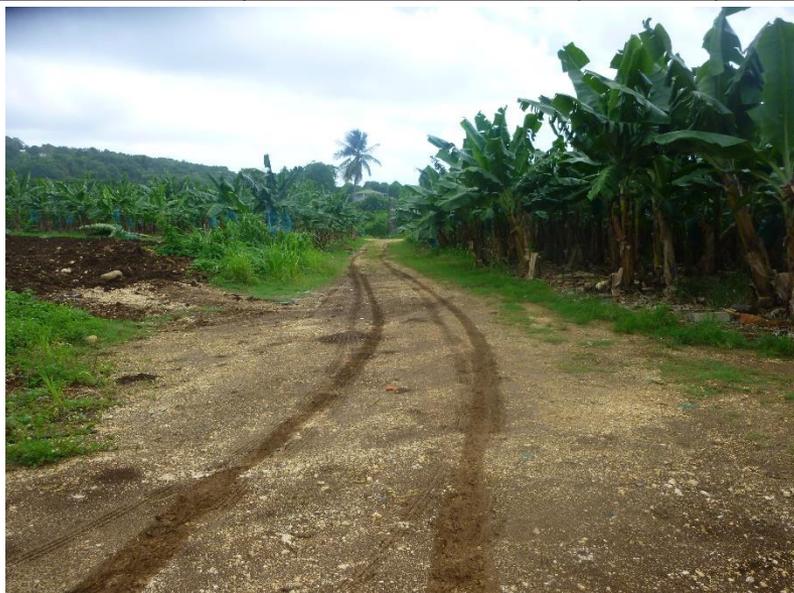
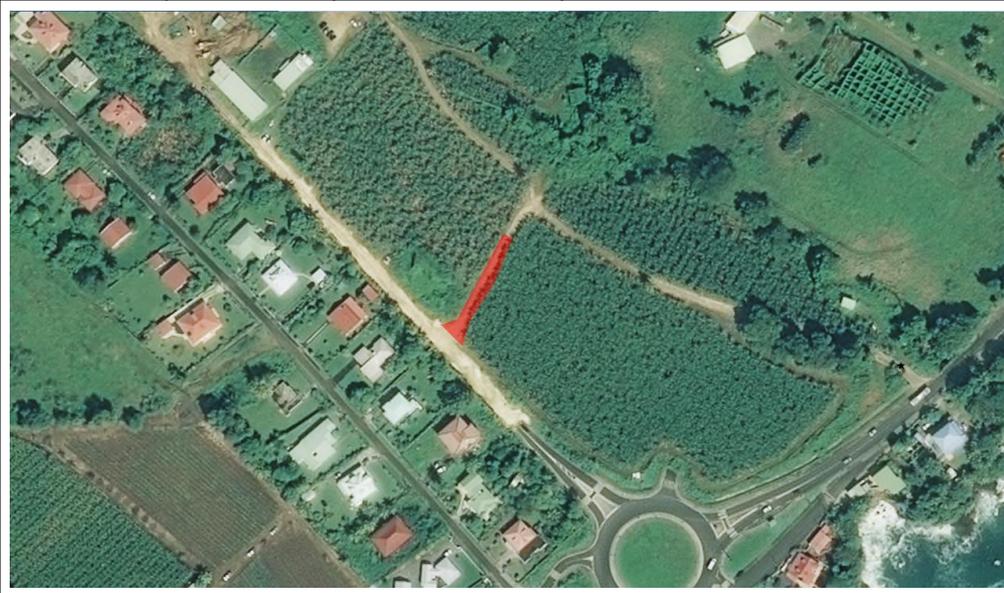
Capesterre-Belle-Eau		97107_22					Critères de qualité
Nature du site	Nom local	Note	Qualité	Capacité d'accueil	Nombre d'accès	Disponibilité actuelle	<p>3 Bon 2 Moyen 1 Mauvais</p>
Chemin	Babin	12		477	1	Permanente

Chemin agricole en terre situé dans une bananeraie. Rare passage de véhicules.
