SITES REFUGES TSUNAMI

Projet EXPLOIT

Commune de Capesterre-Belle-Eau

Date de validation : 27/04/2017

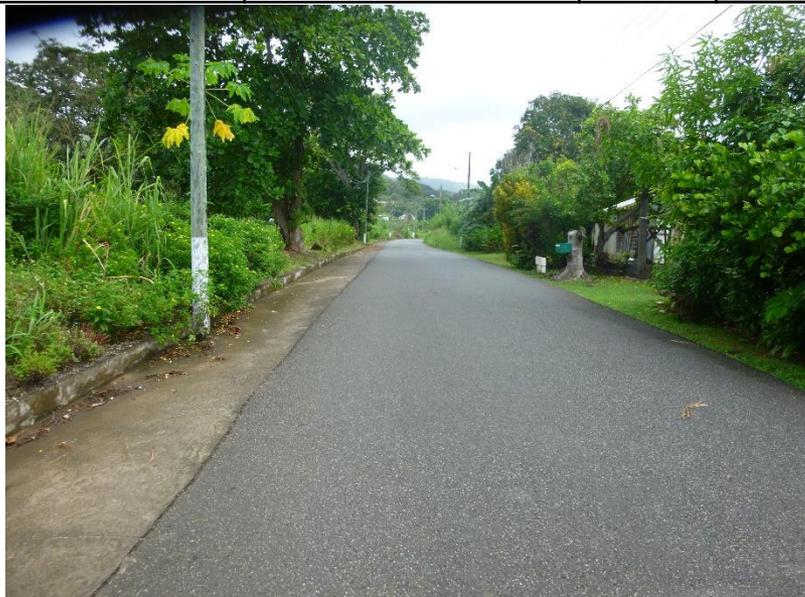
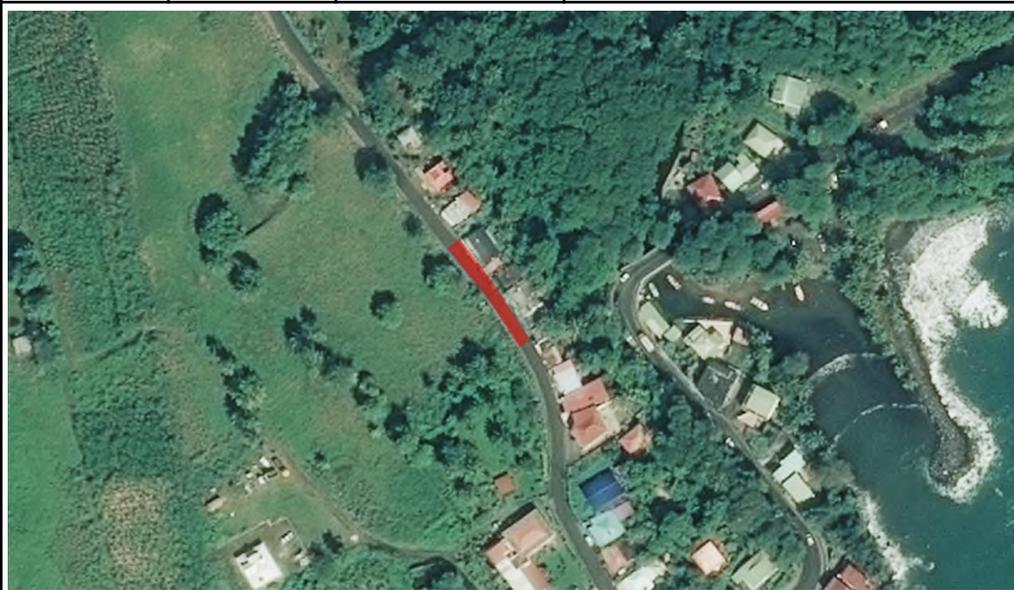
Capesterre-Belle-Eau		97107_23					Critères de qualité
Nature du site	Nom local	Note	Qualité	Capacité d'accueil	Nombre d'accès	Disponibilité actuelle	<p>3 Bon 2 Moyen 1 Mauvais</p>
Route	Route de Mont Plaisir	12		illimité	1	Permanente

Portion de route goudronnée avec présence de quelques maisons aux abords et d'un bas-côté goudronné étroit. Route moyennement fréquentée avec une vitesse de circulation assez rapide.

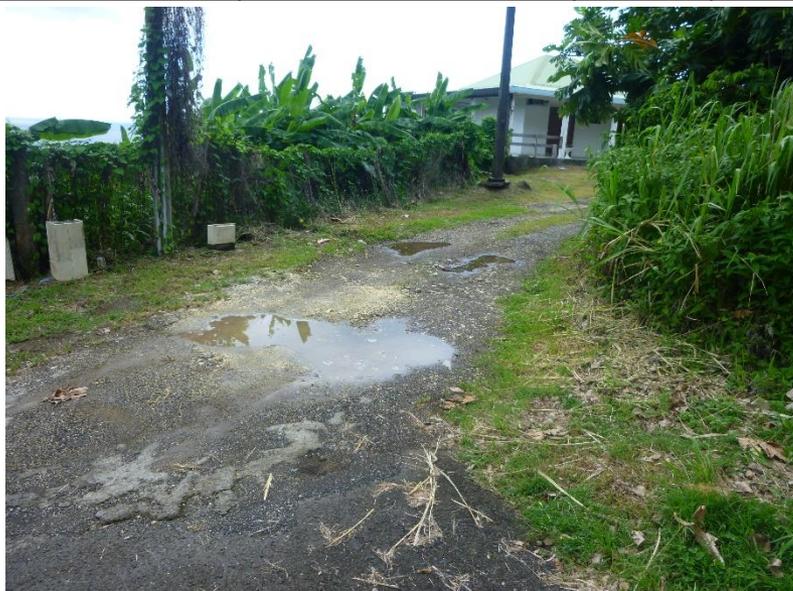
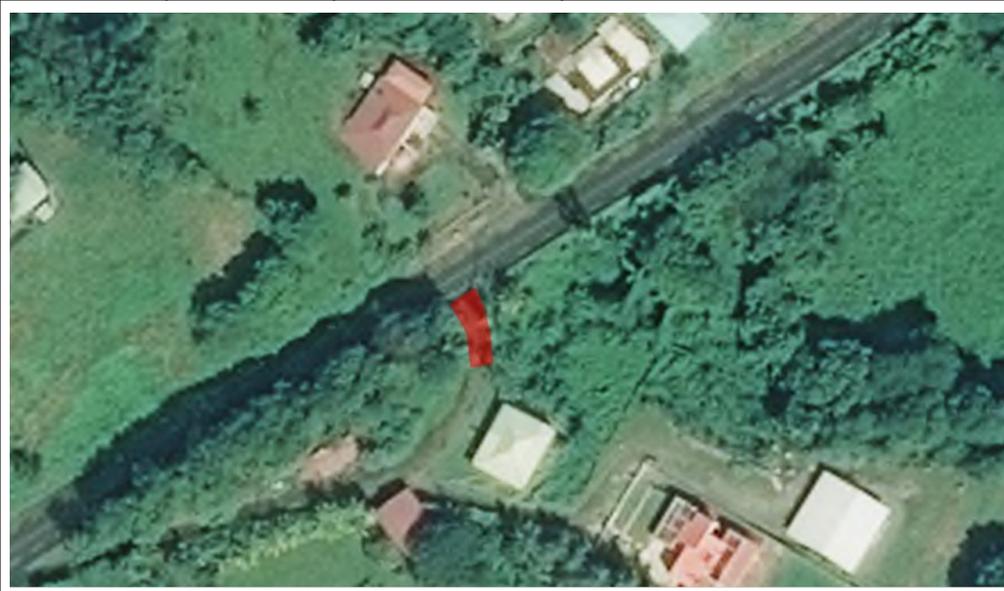
Capesterre-Belle-Eau		97107_24					Critères de qualité
Nature du site	Nom local	Note	Qualité	Capacité d'accueil	Nombre d'accès	Disponibilité actuelle	<p>3 Bon 2 Moyen 1 Mauvais</p>
Chemin	Boulevard de Bananier	11		99	1	Permanente

Entrée de chemin en terre desservant quelques habitations situé à proximité d'une rue principale très fréquentée à vitesse de circulation rapide.
