SITES REFUGES TSUNAMI

Projet EXPLOIT

« EXPLOitation et Transfert vers les collectivités des Antilles françaises d'une méthode de planification des évacuations en cas d'alerte tsunami »

Commune de Deshaies

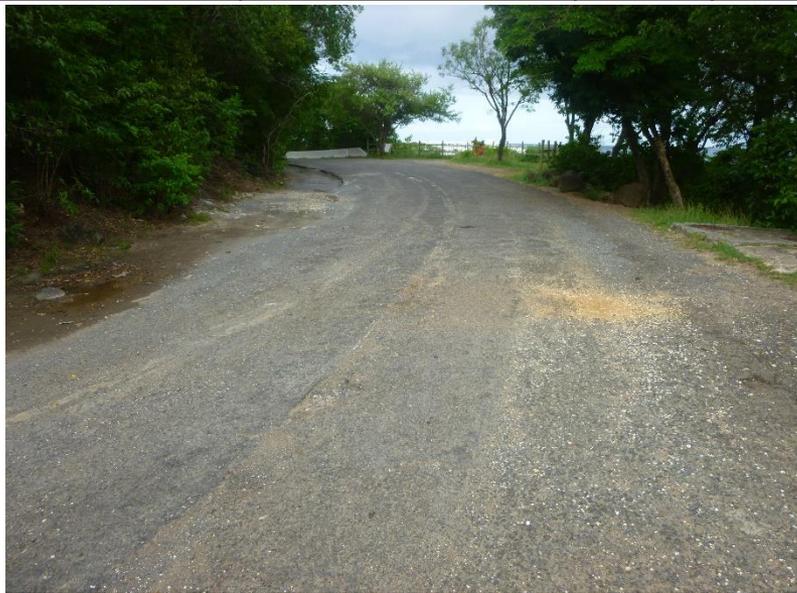
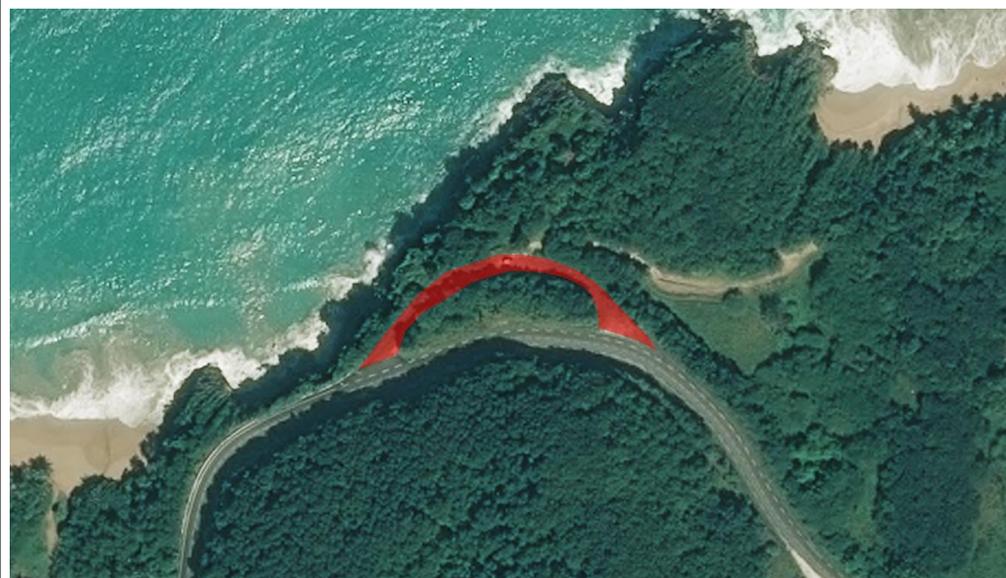
Deshaies		97111_1					Critères de qualité
Nature du site	Nom local	Note	Qualité	Capacité d'accueil	Nombre d'accès	Disponibilité actuelle	<p>3 Bon 2 Moyen 1 Mauvais</p>
Rue	Tillet	13		1328	3	Permanente

Portion de route goudronnée au bord de la route nationale. Présence d'un espace boisée et d'espaces verts aux alentours.

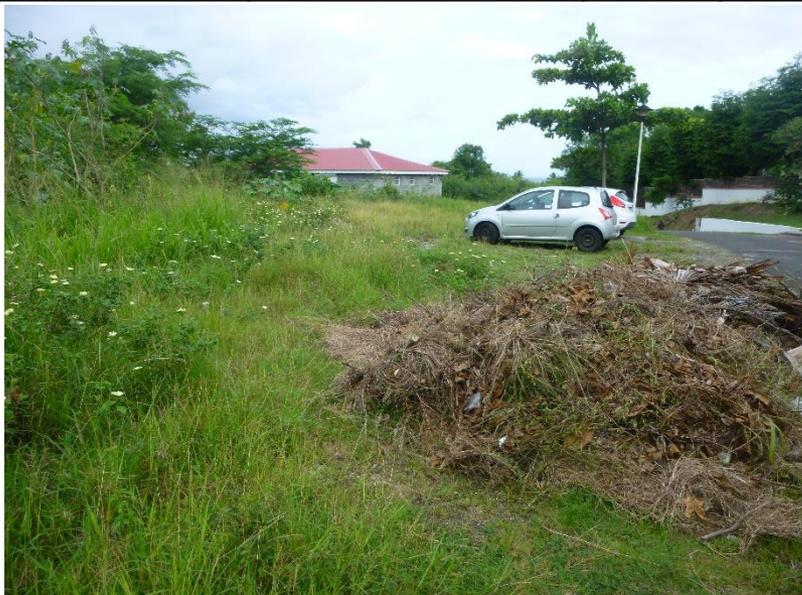
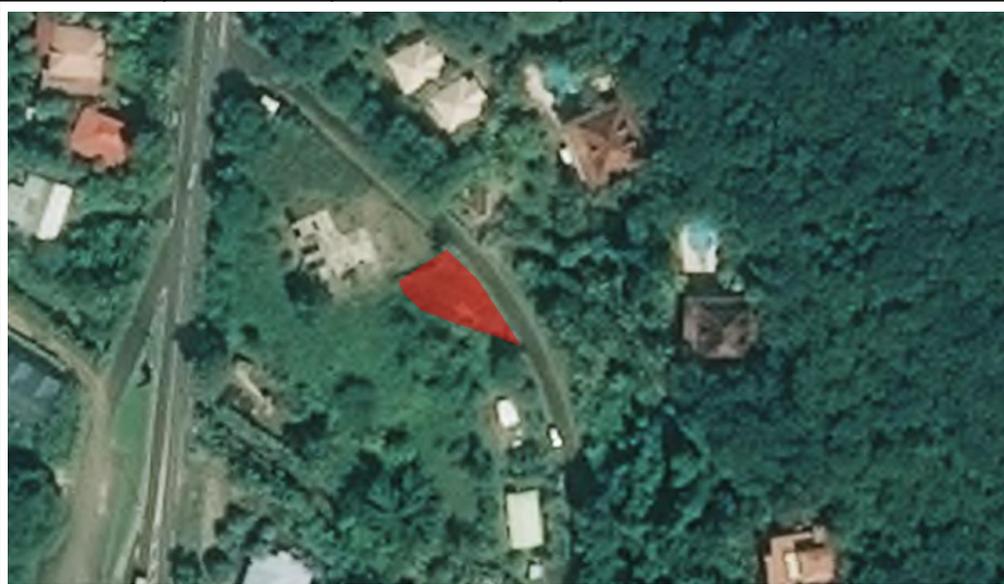
Deshaies		97111_2					Critères de qualité
Nature du site	Nom local	Note	Qualité	Capacité d'accueil	Nombre d'accès	Disponibilité actuelle	<p>3 Bon 2 Moyen 1 Mauvais</p>
Terrain vague	Capado	10		286	2	Permanente

Terrain enherbé moyennement entretenu situé de long d'une rue résidentielle. Présence de quelques voitures en stationnement. Disponibilité future hypothétique.

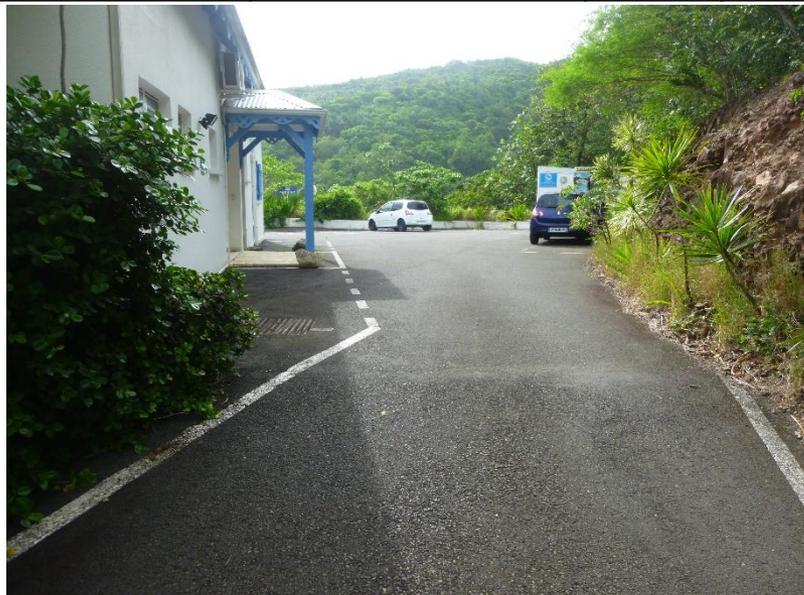
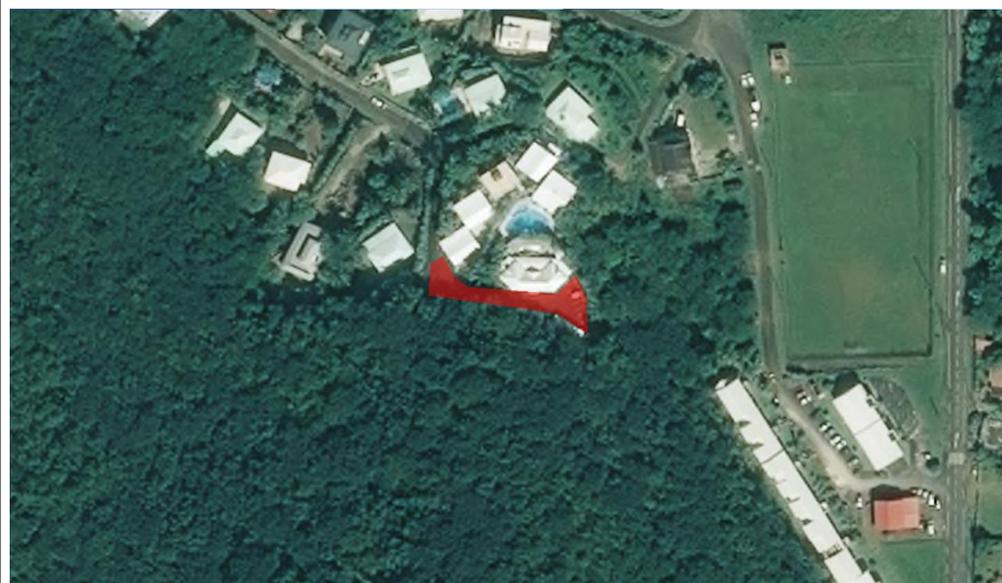
Deshaies		97111_3					Critères de qualité
Nature du site	Nom local	Note	Qualité	Capacité d'accueil	Nombre d'accès	Disponibilité actuelle	<p>3 Bon 2 Moyen 1 Mauvais</p>
Parking	Morne Petit Bas-vent	11		537	1	Permanente

Parking goudronné dans une impasse mitoyen d'un hôtel. Espace privatif mais accès permanente.

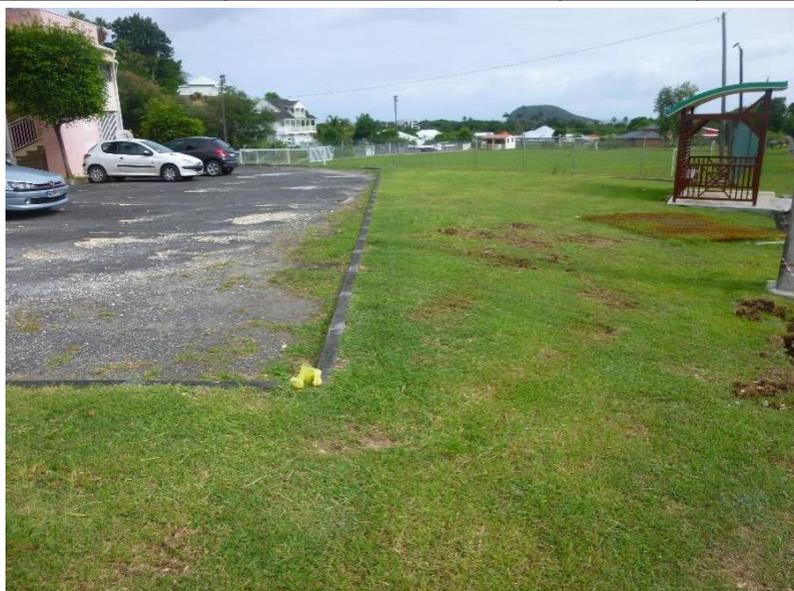
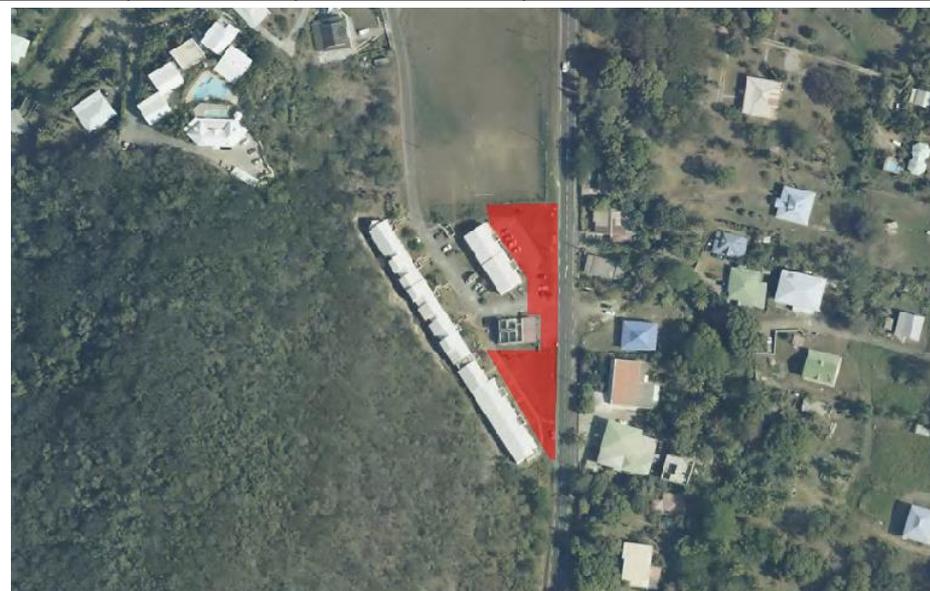
Deshaies		97111_4					Critères de qualité
Nature du site	Nom local	Note	Qualité	Capacité d'accueil	Nombre d'accès	Disponibilité actuelle	<p>3 Bon 2 Moyen 1 Mauvais</p>
Parking	Résidence Kawane	13		2070	2	Permanente

Espace enherbé et parking situés devant une résidence d'habitation.

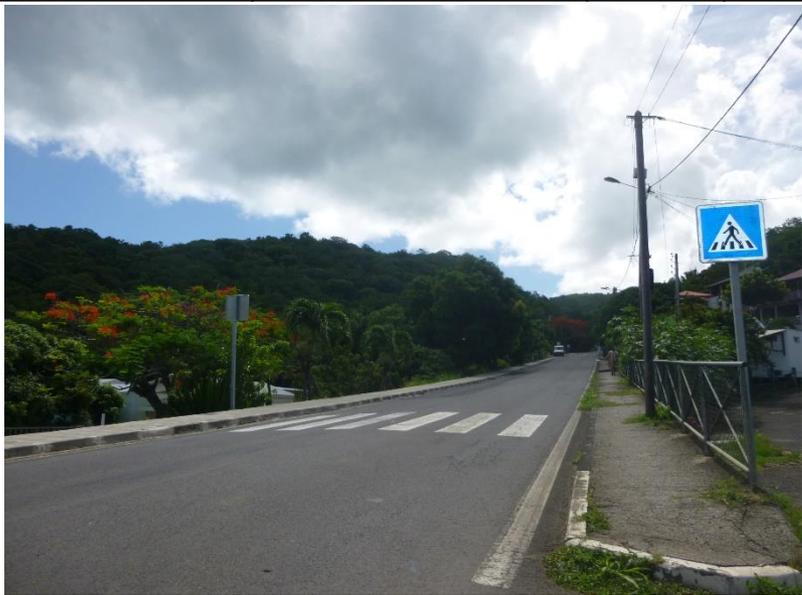
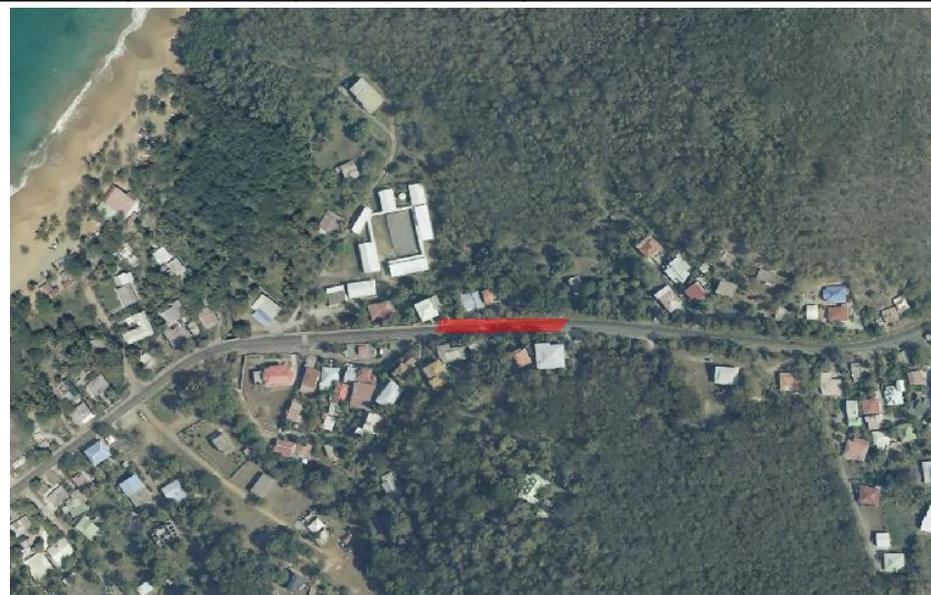
97111_5

Portion de route très fréquentée avec une vitesse de circulation élevée. Présence de trottoirs.

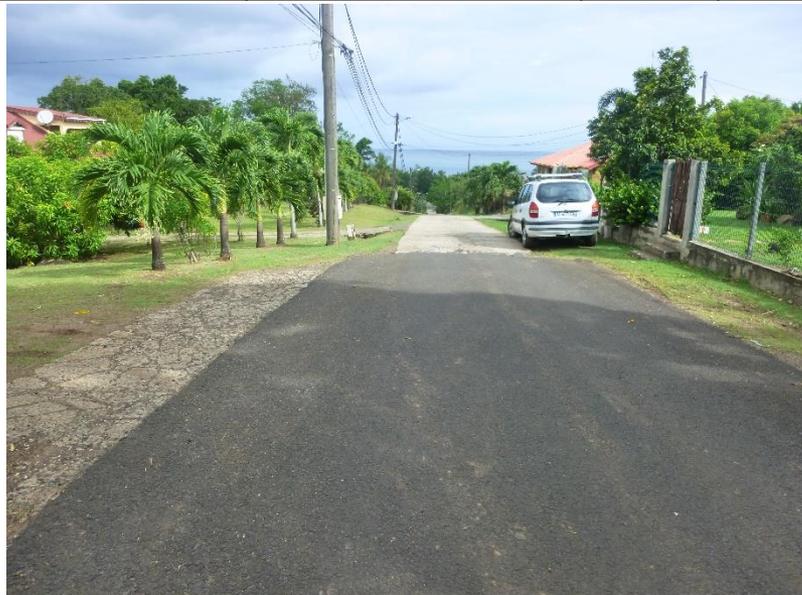
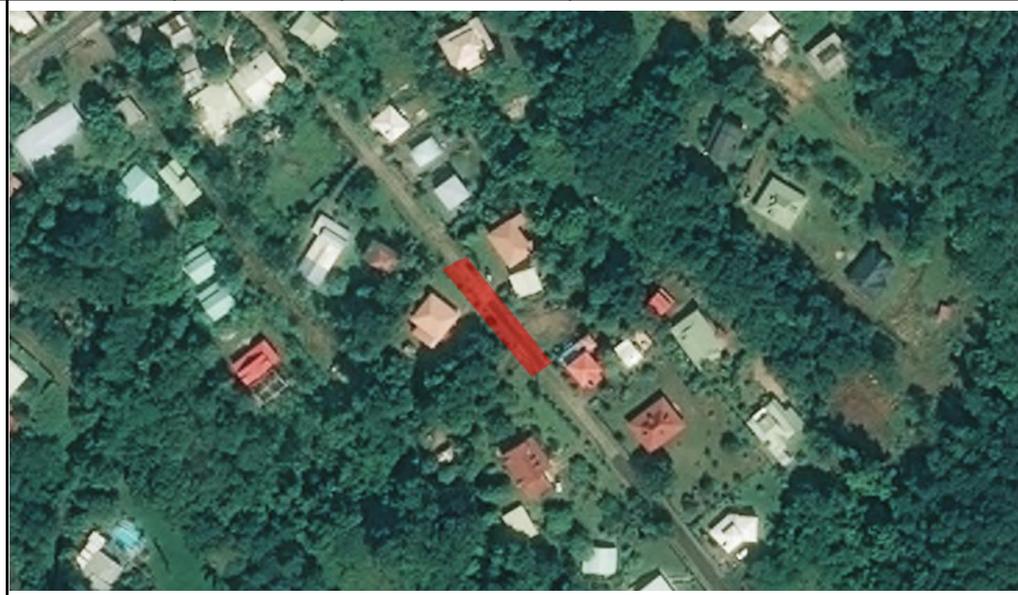
Deshaies		97111_6					Critères de qualité
Nature du site	Nom local	Note	Qualité	Capacité d'accueil	Nombre d'accès	Disponibilité actuelle	<p>3 Bon 2 Moyen 1 Mauvais</p>
Rue	La Rate	13	R	illimité	1	Permanente

Portion de rue goudronné dans une zone d'habitations individuelles. Présence de larges bas-côtés.

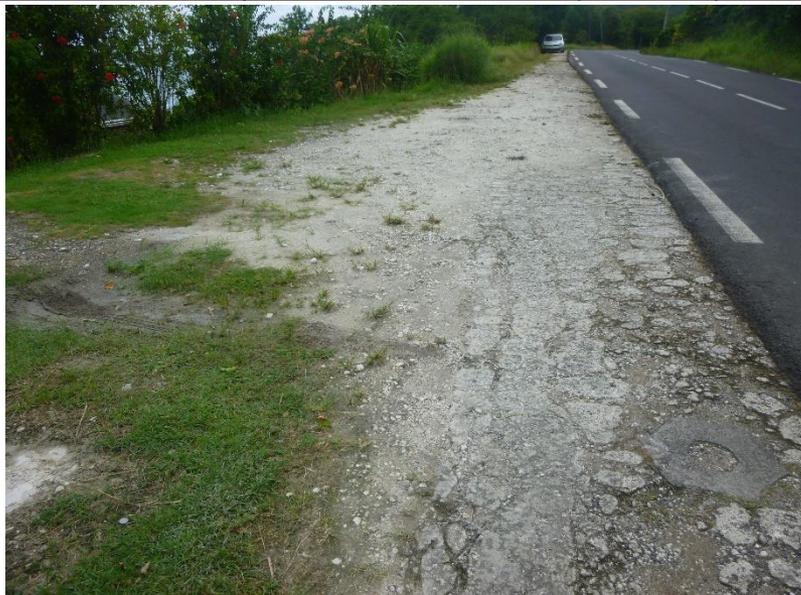
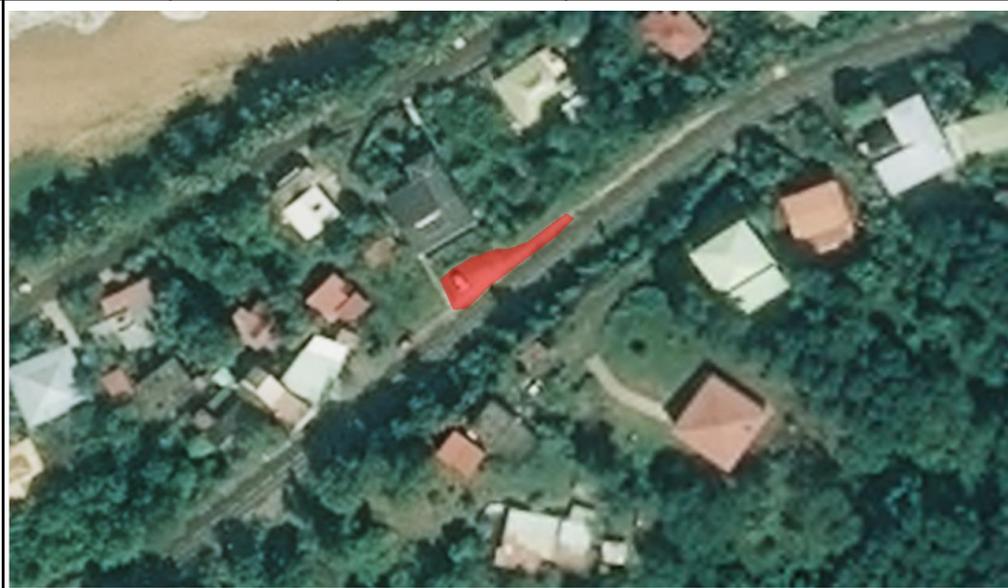
Deshaies		97111_7					Critères de qualité
Nature du site	Nom local	Note	Qualité	Capacité d'accueil	Nombre d'accès	Disponibilité actuelle	<p>3 Bon 2 Moyen 1 Mauvais</p>
Bas-côté	Rifflet	11		161	2	Permanente

Bas-côté étroit partiellement enherbé et goudronné situé au bord d'une route nationale sans trottoir et assez fréquentée avec une vitesse de circulation élevée.

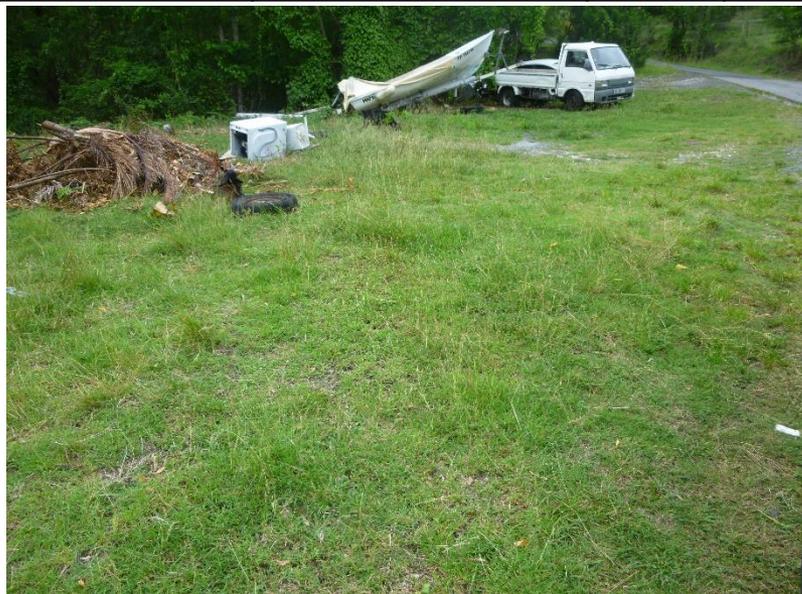
Deshaies		97111_8					Critères de qualité
Nature du site	Nom local	Note	Qualité	Capacité d'accueil	Nombre d'accès	Disponibilité actuelle	<p>3 Bon 2 Moyen 1 Mauvais</p>
Terrain vague	Chemin de Potier	9		386	1	Permanente

Espace enherbé moyennement entretenu situé le long d'une route peu fréquentée et à proximité d'habitation. Présence sur le site de déchets verts et de véhicules. Disponibilité future hypothétique. Site susceptible d'être privé.

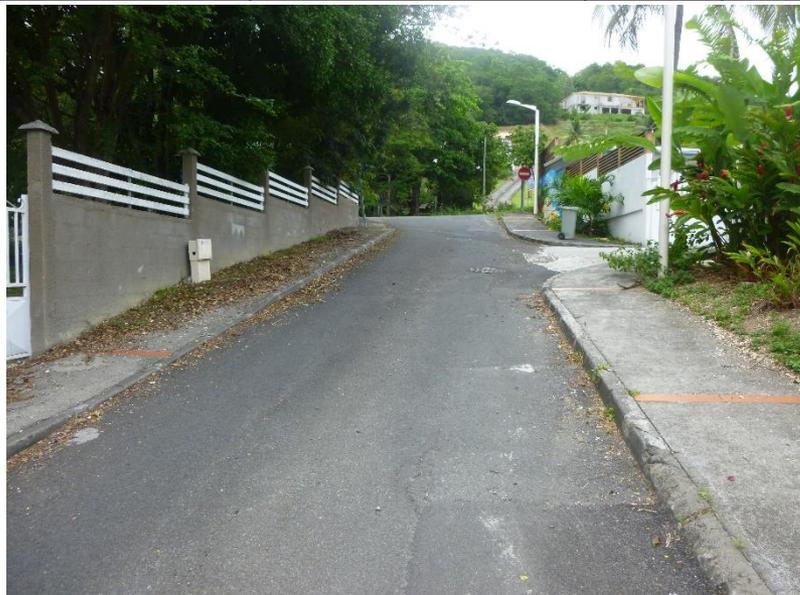
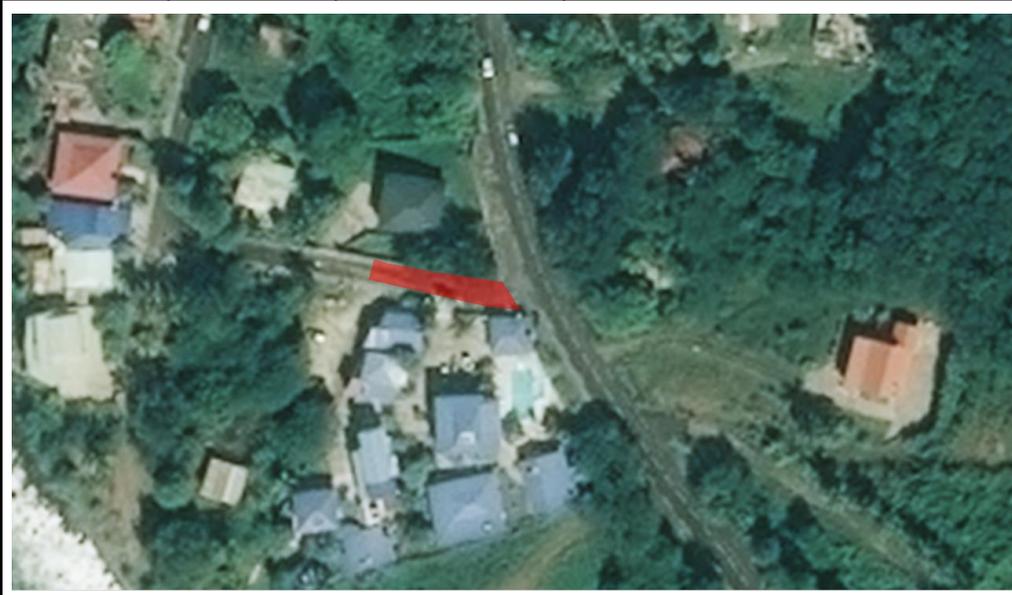
Deshaies		97111_9					Critères de qualité
Nature du site	Nom local	Note	Qualité	Capacité d'accueil	Nombre d'accès	Disponibilité actuelle	<p>3 Bon 2 Moyen 1 Mauvais</p>
Rue	Vve Moun	13		156	4	Permanente

Portion de rue goudronnée en pente situé proche d'une route nationale. Rue moyennement fréquentée. Présence de trottoirs étroits.

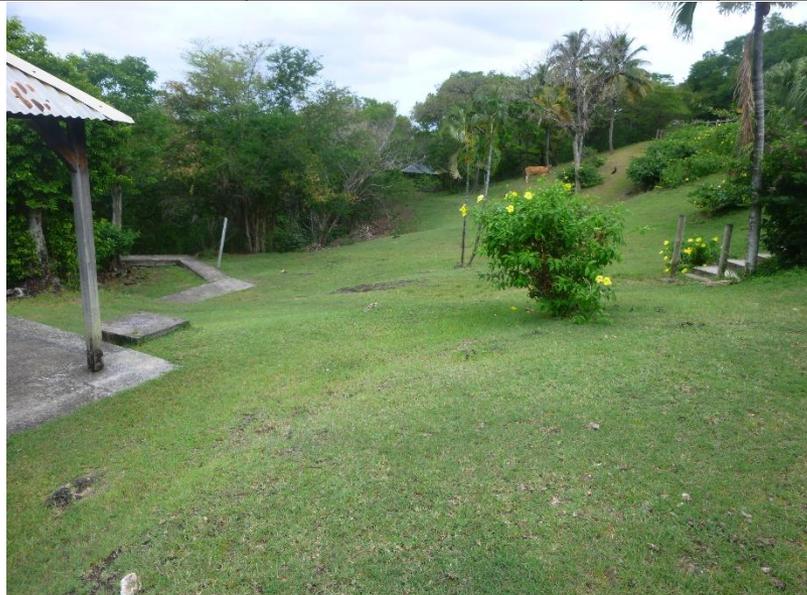
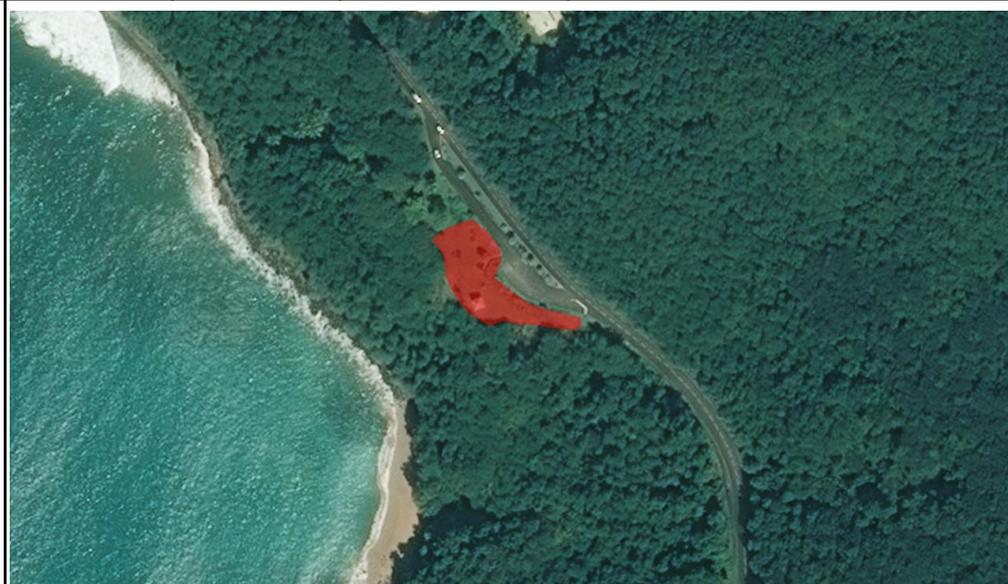
Deshaies		97111_10					Critères de qualité
Nature du site	Nom local	Note	Qualité	Capacité d'accueil	Nombre d'accès	Disponibilité actuelle	<p>3 Bon 2 Moyen 1 Mauvais</p>
Parc	Espace Gadet	14	R	1320	3	Permanente

Espace enherbé très bien entretenu situé sous la route nationale, à proximité d'un point de vue. Présence de carbeta, et de bovins attachés.

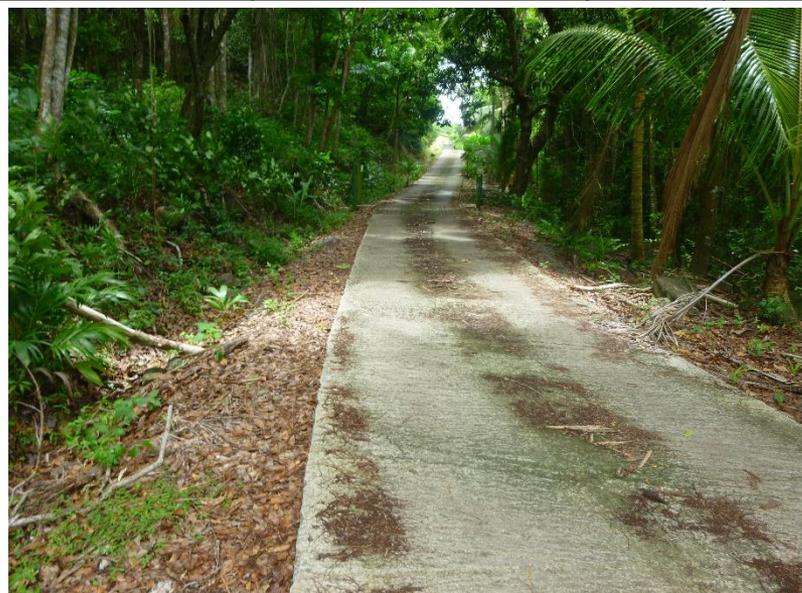
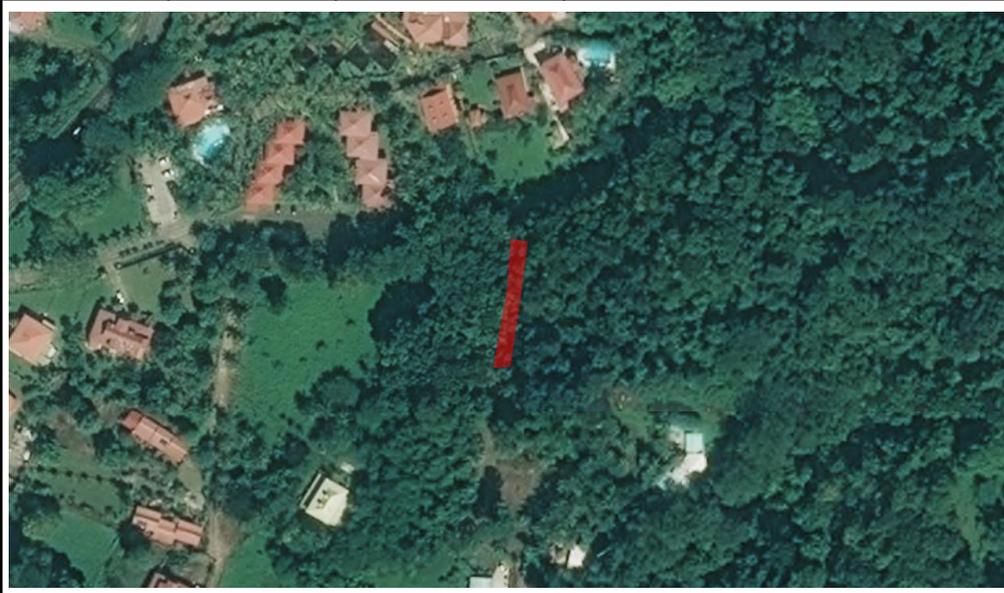
Deshaies		97111_11					Critères de qualité
Nature du site	Nom local	Note	Qualité	Capacité d'accueil	Nombre d'accès	Disponibilité actuelle	<p>3 Bon 2 Moyen 1 Mauvais</p>
Impasse	Impasse Ziotte	12	R	328	1	Permanente

Portion d'impasse goudronnée situé en sous-bois desservant un gîte. Présence de petits bas-côté en terre. Peu de passages de véhicules.

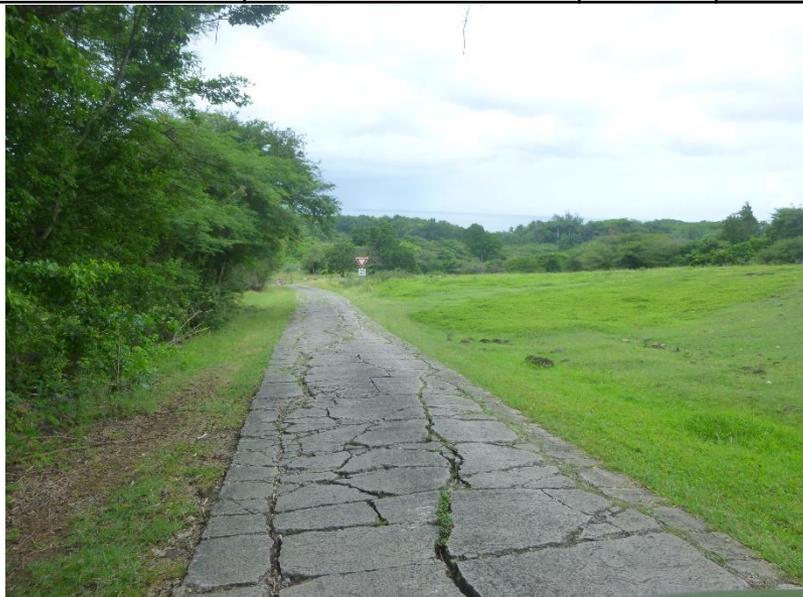
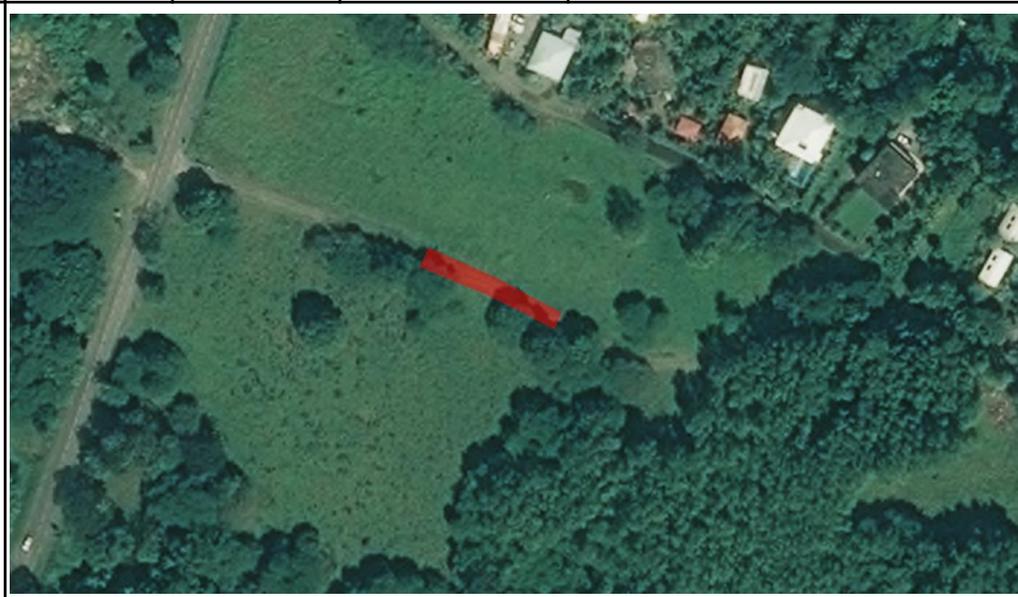
Deshaies		97111_13					Critères de qualité
Nature du site	Nom local	Note	Qualité	Capacité d'accueil	Nombre d'accès	Disponibilité actuelle	<p>3 Bon 2 Moyen 1 Mauvais</p>
Rue	Savane Paille	14	R	illimité	1	Permanente

Portion de rue goudronnée avec de larges espaces enherbés aux alentours. Très peu de passages automobiles.

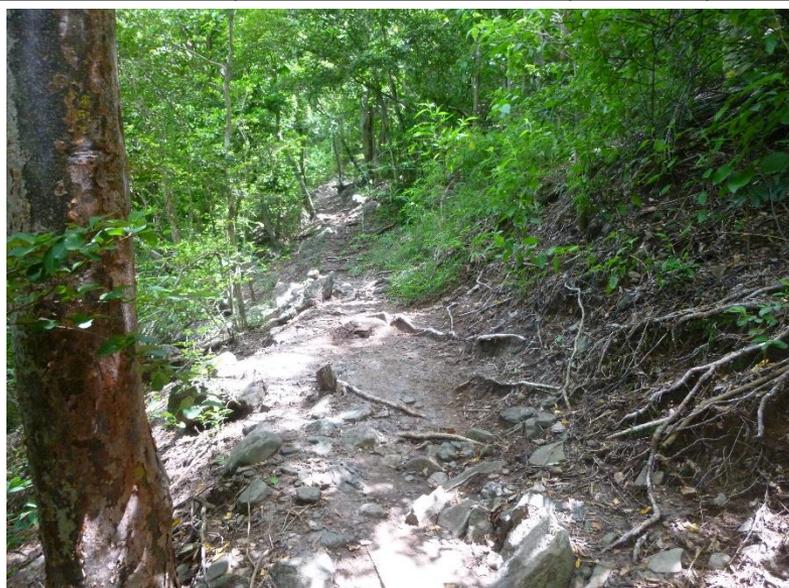
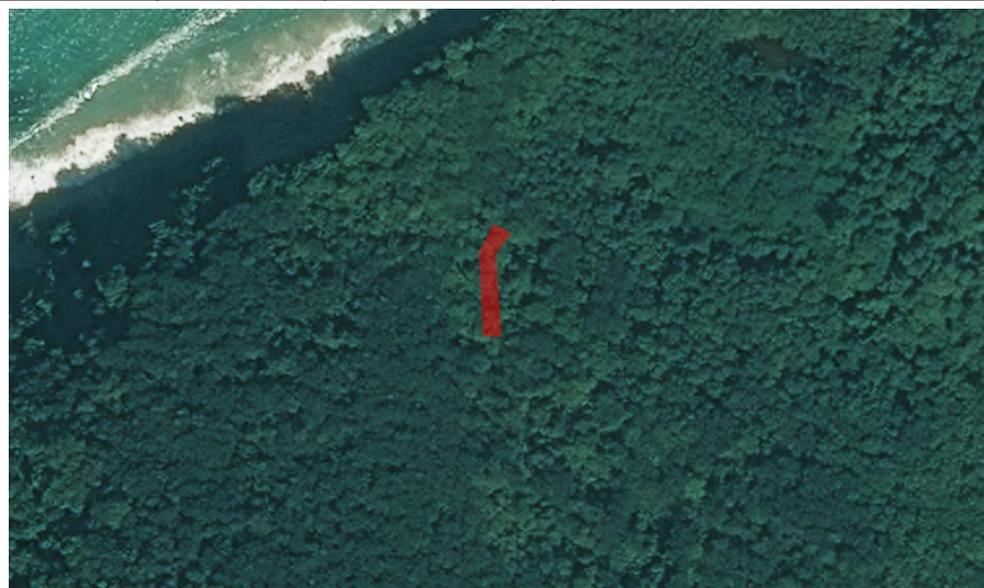
Deshaies		97111_14					Critères de qualité
Nature du site	Nom local	Note	Qualité	Capacité d'accueil	Nombre d'accès	Disponibilité actuelle	<p>3 Bon 2 Moyen 1 Mauvais</p>
Sentier	Trace du Gros Morne Nord	11		319	1	Permanente

Sentier en pente assez chaotique avec pierres et racines. Chemin d'accès depuis la plage inondé.

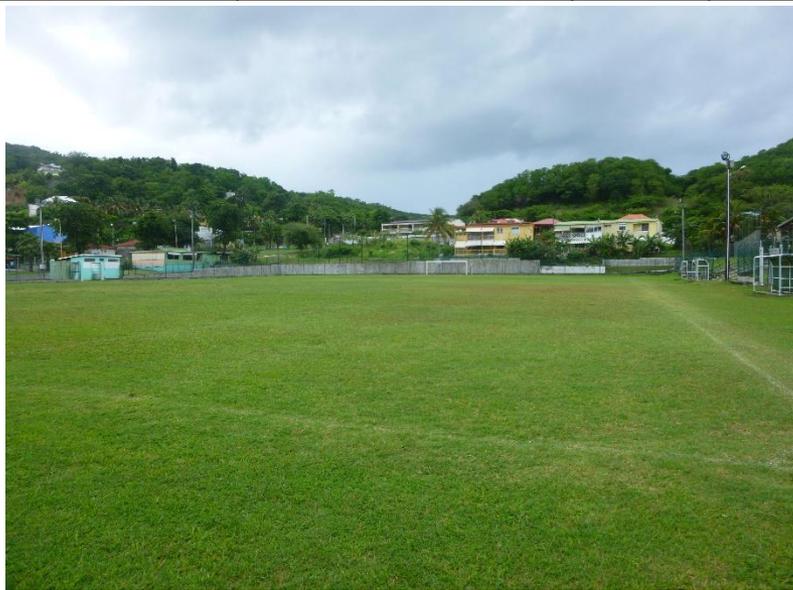
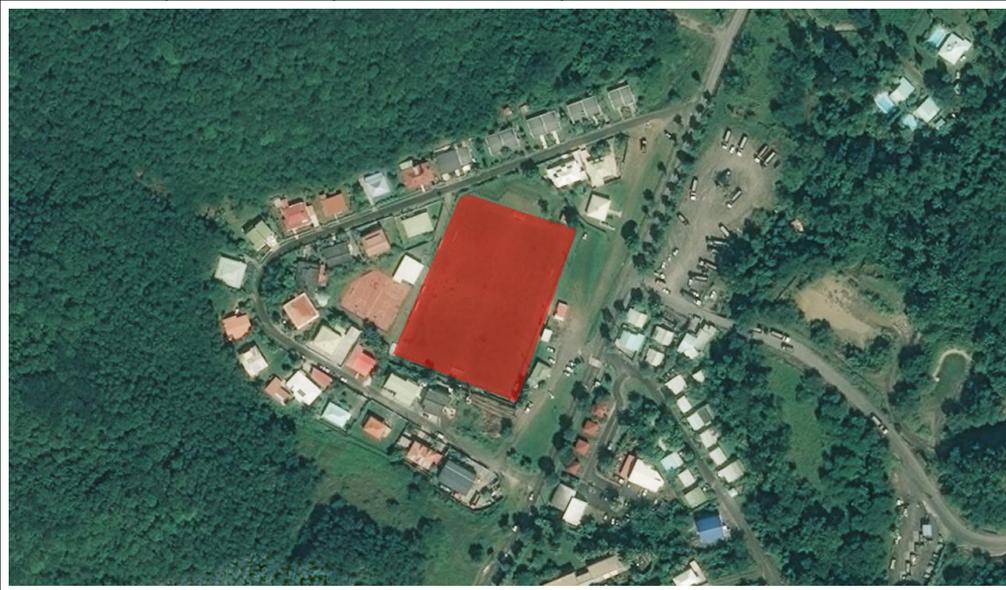
Deshaies		97111_15					Critères de qualité
Nature du site	Nom local	Note	Qualité	Capacité d'accueil	Nombre d'accès	Disponibilité actuelle	<p>3 Bon 2 Moyen 1 Mauvais</p>
Stade	Stade municipal	14		9005	2	Non permanente

Espace enherbé très bien entretenu entouré d'un grillage et accessible par deux entrées avec portails. Disponibilité actuelle non permanente.

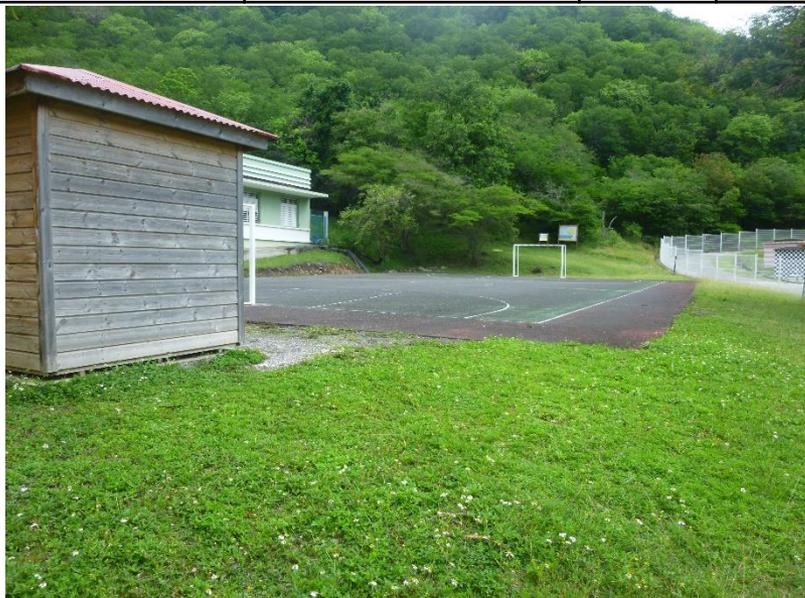
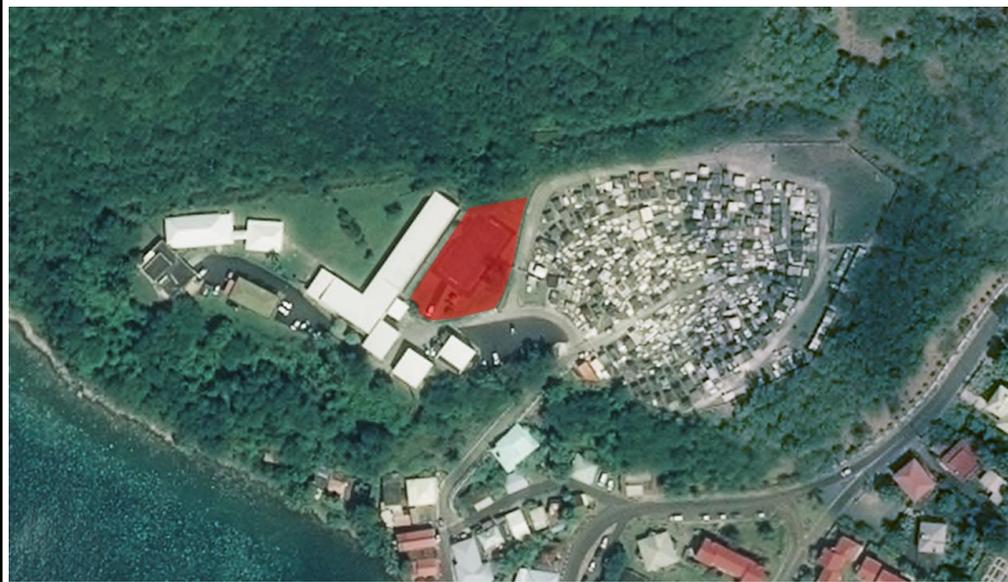
Deshaies		97111_16					Critères de qualité
Nature du site	Nom local	Note	Qualité	Capacité d'accueil	Nombre d'accès	Disponibilité actuelle	<ul style="list-style-type: none"> 3 Bon 2 Moyen 1 Mauvais
Terrain de basket	Plateau sportif de Bethsy	15		1454	1	Permanente

Terrain de basket goudronné entouré par de larges espaces verts bien entretenus. Mitoyen d'une école primaire, le site est accessible en permanence.

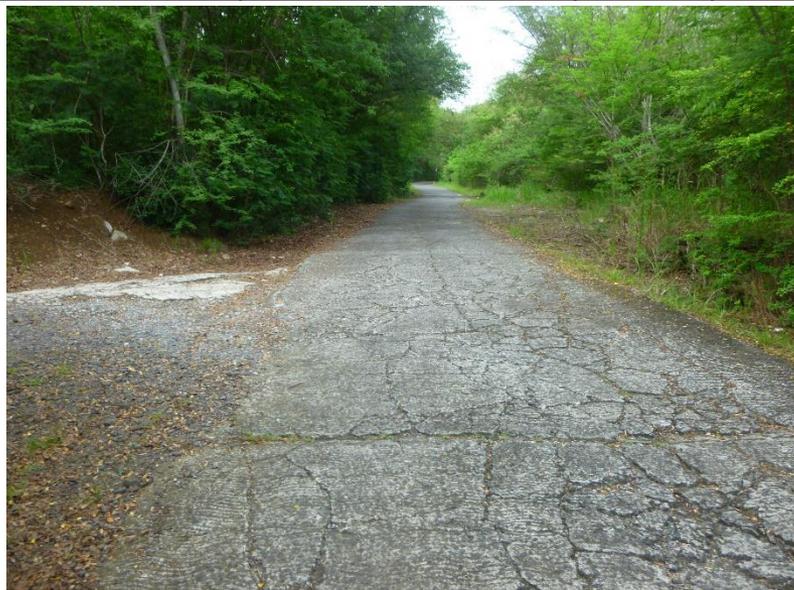
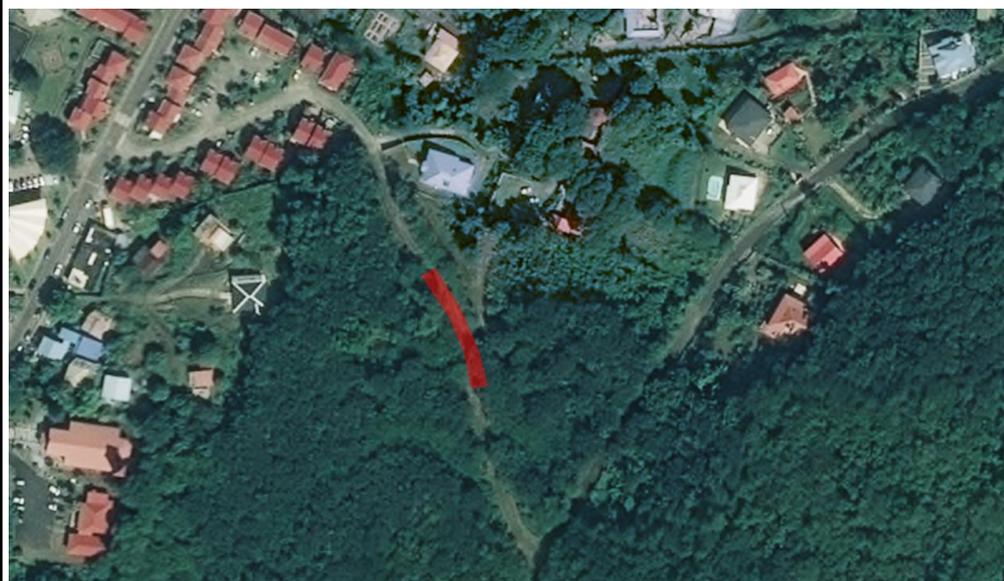
Deshaies		97111_17					Critères de qualité
Nature du site	Nom local	Note	Qualité	Capacité d'accueil	Nombre d'accès	Disponibilité actuelle	<p>3 Bon 2 Moyen 1 Mauvais</p>
Route	Chemin du Marais	14		illimité	2	Permanente

Portion de route goudronnée à sens unique de circulation. Peu de passages de véhicules. Présence de bas-côté en terre.

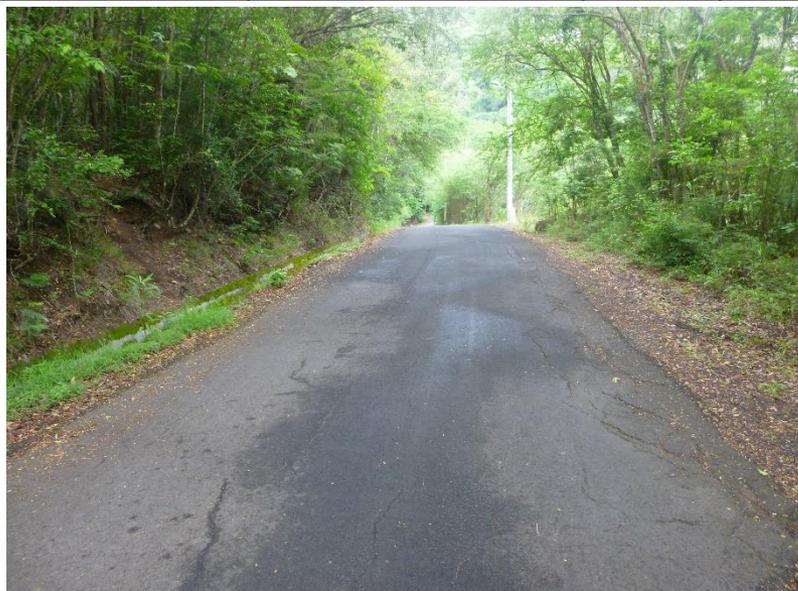
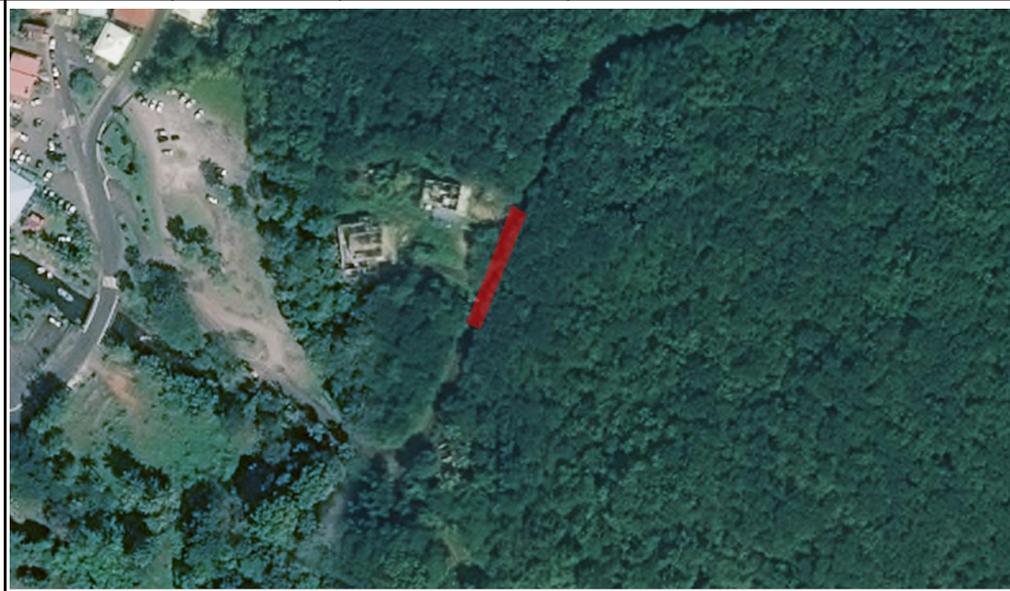
Deshaies		97111_18					Critères de qualité
Nature du site	Nom local	Note	Qualité	Capacité d'accueil	Nombre d'accès	Disponibilité actuelle	<p>3 Bon 2 Moyen 1 Mauvais</p>
Route	Ruelle des Abeilles	14		illimité	2	Permanente

Portion de route goudronnée en pente à sens unique de circulation. Présence d'un bas-côté étroit en terre.

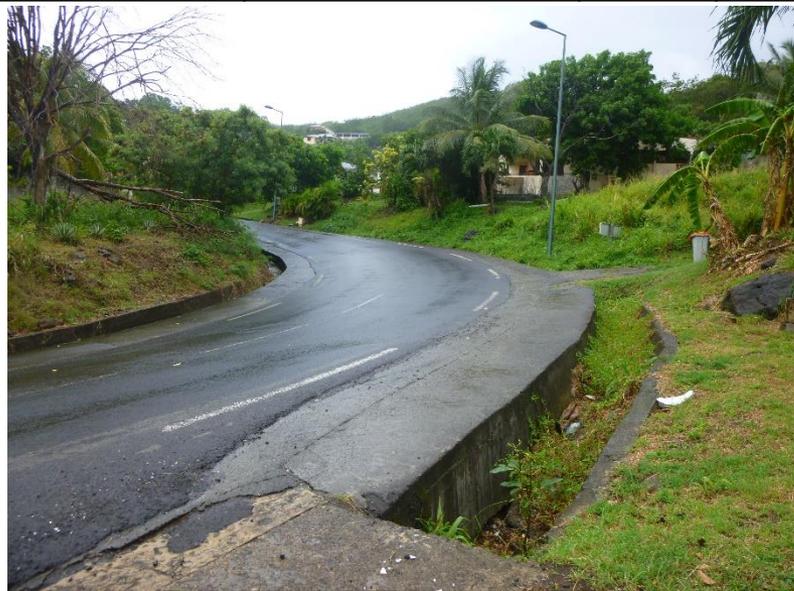
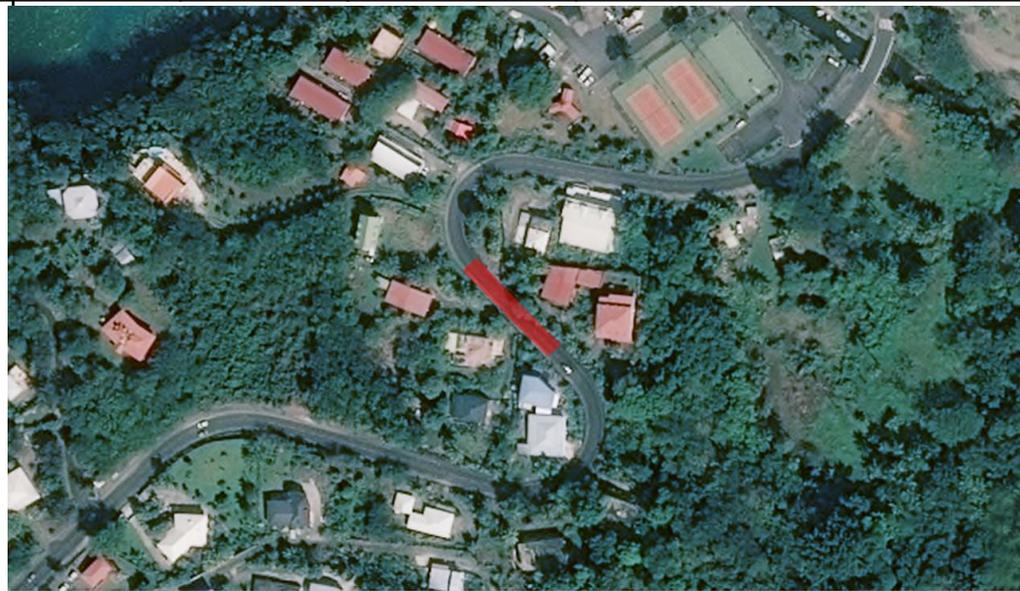
Deshaies		97111_19					Critères de qualité
Nature du site	Nom local	Note	Qualité	Capacité d'accueil	Nombre d'accès	Disponibilité actuelle	<p>3 Bon 2 Moyen 1 Mauvais</p>
Route	Estomac à Frédérique	13		illimité	2	Permanente

Portion de route goudronnée fréquentée avec une vitesse de circulation élevée. Présence de bas-côté goudronné et d'un caniveau assez profond.

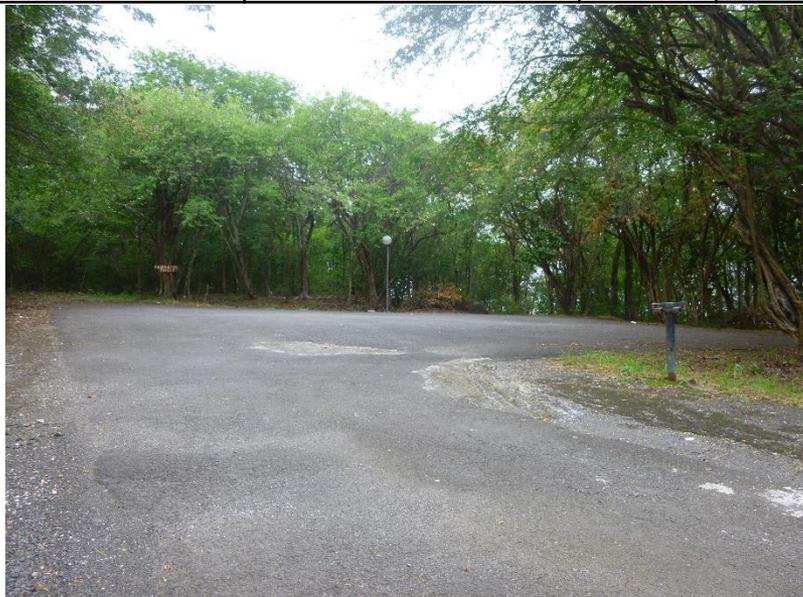
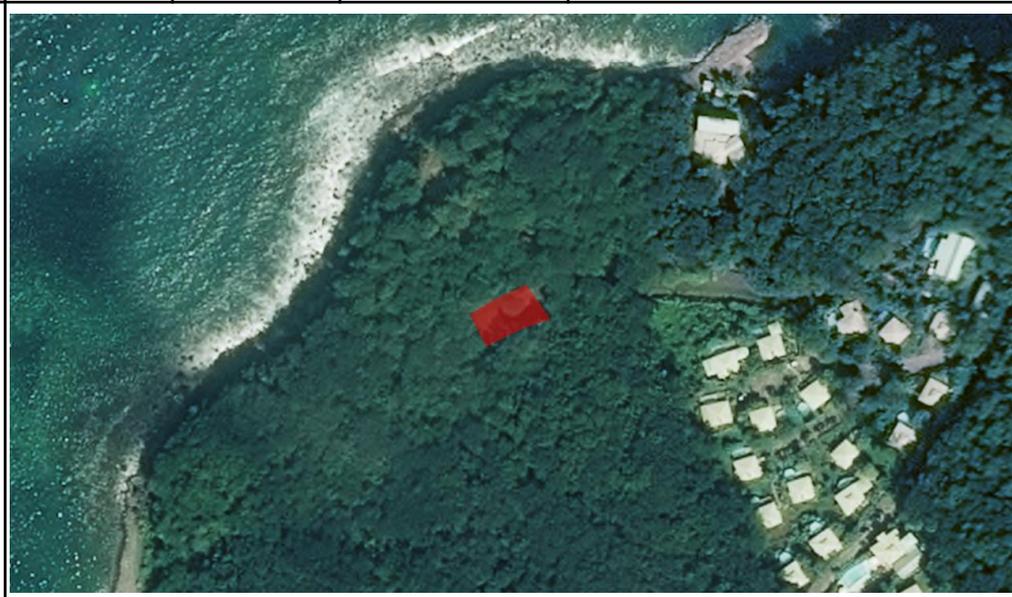
Deshaies		97111_20					Critères de qualité
Nature du site	Nom local	Note	Qualité	Capacité d'accueil	Nombre d'accès	Disponibilité actuelle	<p>3 Bon 2 Moyen 1 Mauvais</p>
Parking	Parking Pointe de Batterie	14	R	246	1	Permanente

Espace goudronné servant d'aire de stationnement à un restaurant mitoyen. Site situé en sous bois et surplombant l'océan.

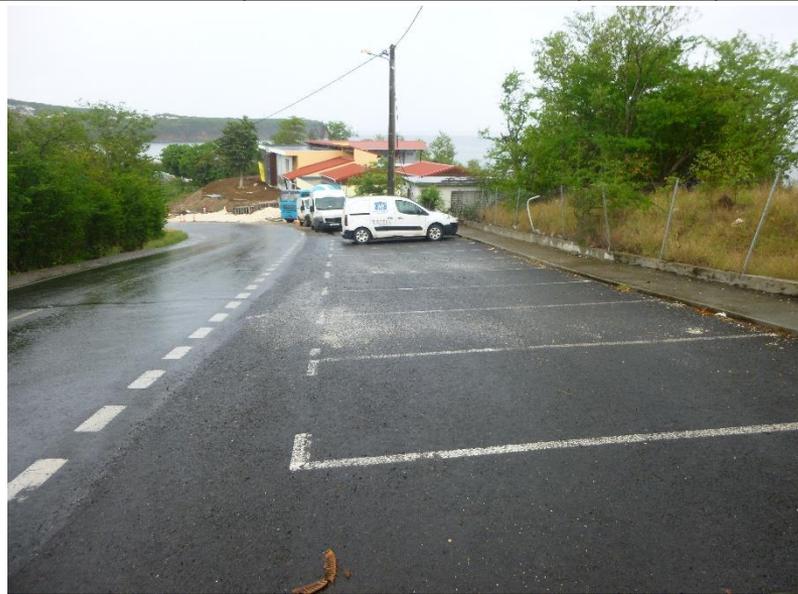
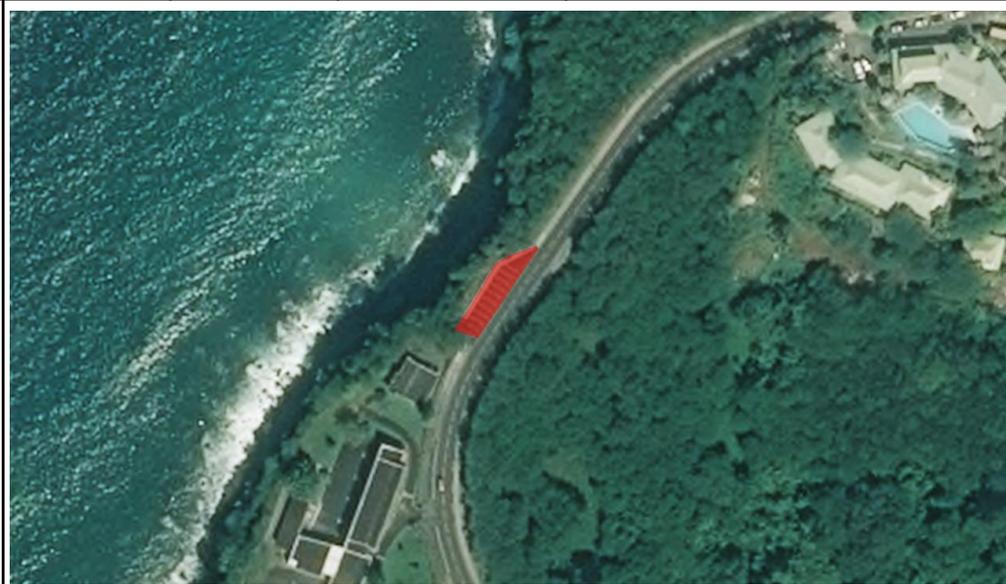
Deshaies		97111_21					Critères de qualité
Nature du site	Nom local	Note	Qualité	Capacité d'accueil	Nombre d'accès	Disponibilité actuelle	<p>3 Bon 2 Moyen 1 Mauvais</p>
Parking	Parking école Ferry	11		246	1	Permanente

Parking goudronné situé le long d'une route nationale assez fréquentée avec une vitesse de circulation rapide.
