SITES REFUGES TSUNAMI

Projet EXPLOIT

« EXPLOitation et Transfert vers les collectivités des Antilles françaises d'une méthode de planification des évacuations en cas d'alerte tsunami »

Commune de Deshaies

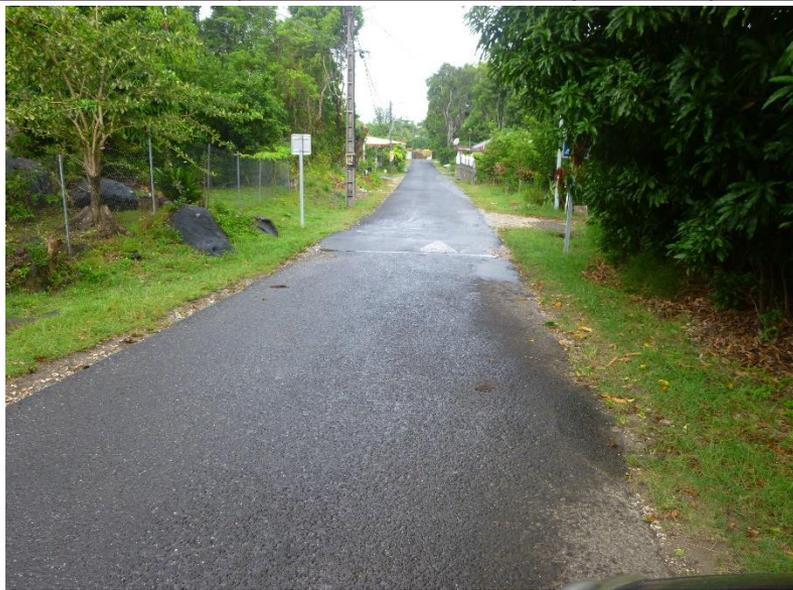
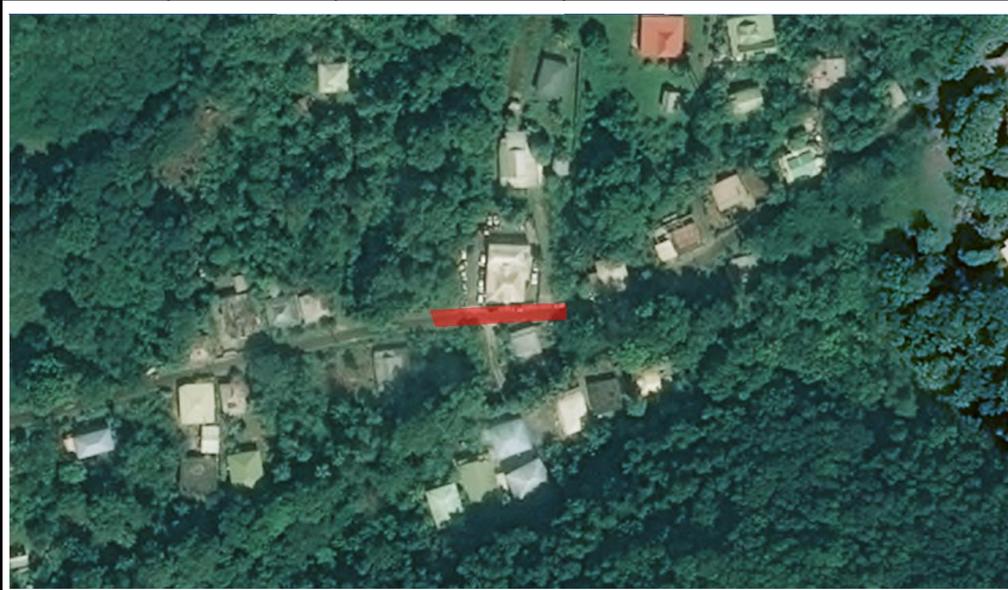
Deshaies		97111_22					Critères de qualité
Nature du site	Nom local	Note	Qualité	Capacité d'accueil	Nombre d'accès	Disponibilité actuelle	<p>3 Bon 2 Moyen 1 Mauvais</p>
Route	Fond Elliot	13		illimité	1	Permanente

Portion de route goudronnée avec présence de bas-côtés enherbés. Passages automobiles irréguliers avec une vitesse de circulation relative avec présence de ralentisseurs.

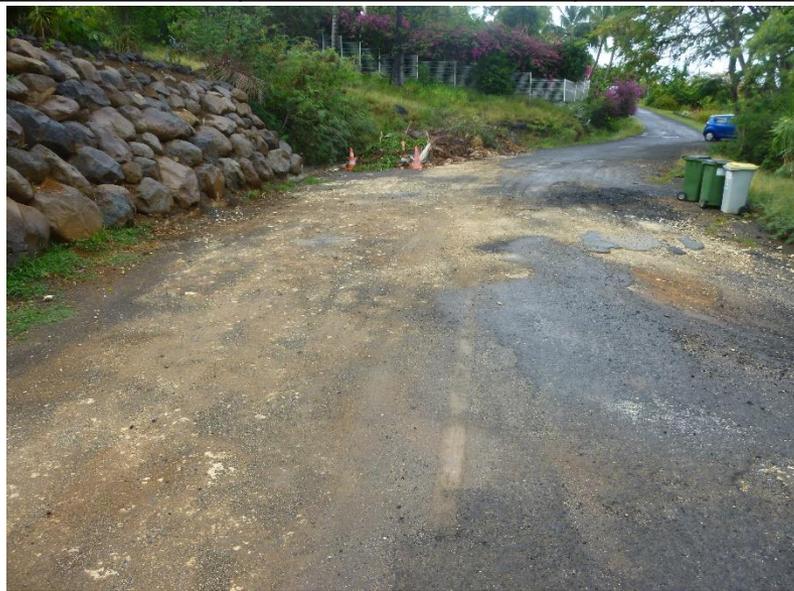
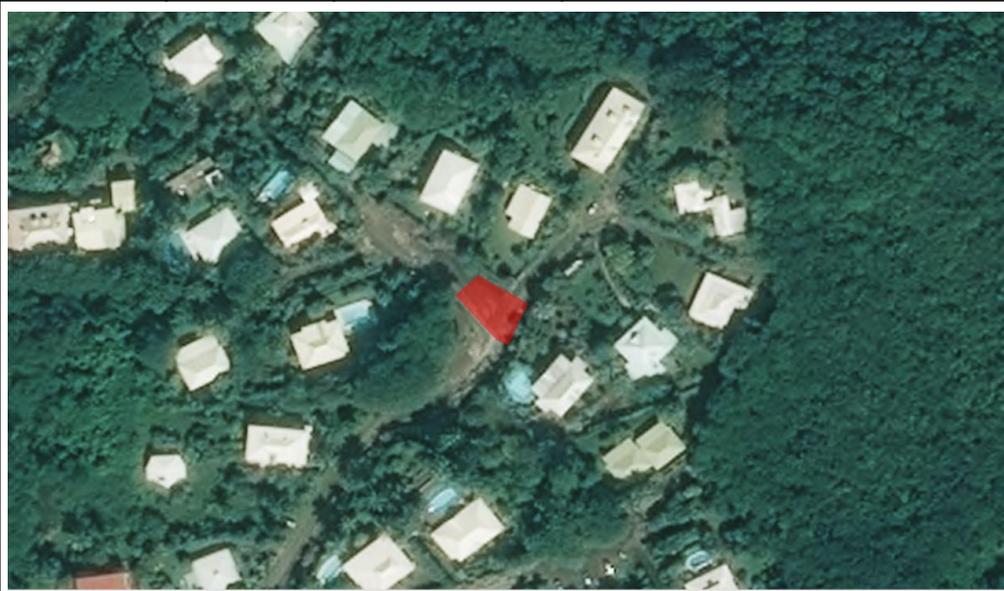
Deshaies		97111_23					Critères de qualité
Nature du site	Nom local	Note	Qualité	Capacité d'accueil	Nombre d'accès	Disponibilité actuelle	<p>3 Bon 2 Moyen 1 Mauvais</p>
Rue	Ruelle de l'Entente	12		252	2	Permanente

Large espace goudronné à l'intersection de deux rues résidentielles calme avec peu de circulation. Présence de bas-côté enherbé.

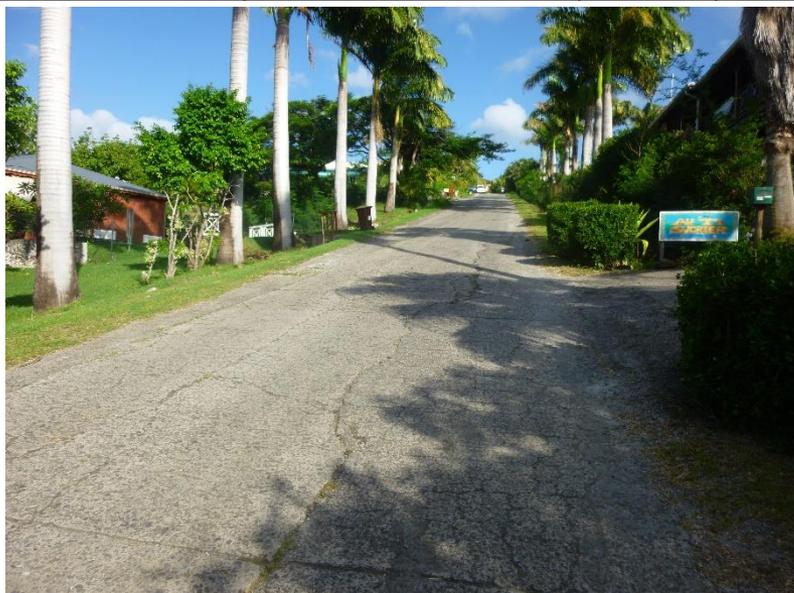
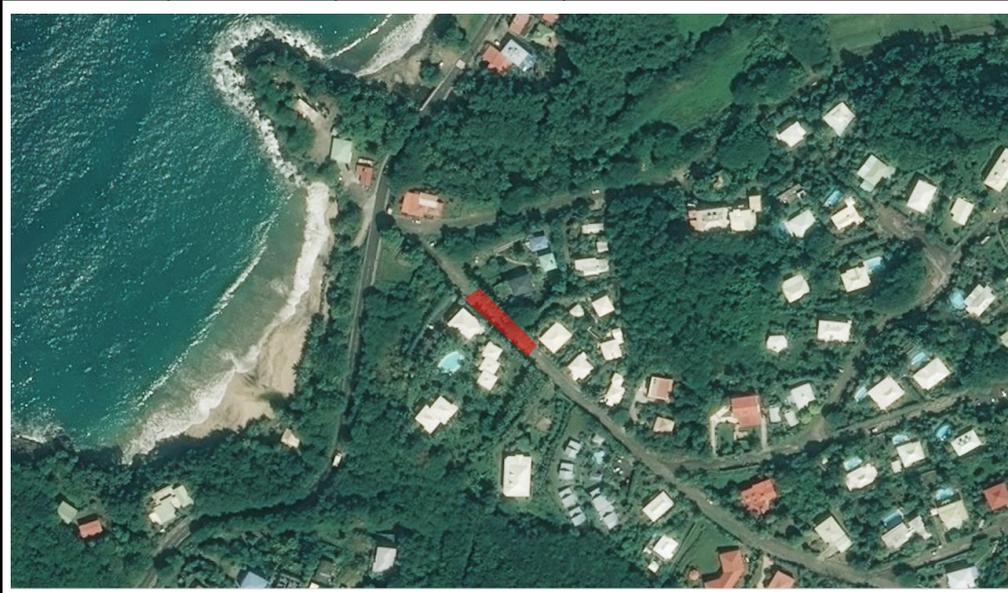
Deshaies		97111_24					Critères de qualité
Nature du site	Nom local	Note	Qualité	Capacité d'accueil	Nombre d'accès	Disponibilité actuelle	<p>3 Bon 2 Moyen 1 Mauvais</p>
Rue	Chemin de Bornave	13	R	illimité	1	Permanente

Portion de rue goudronnée en pente bordée d'habitations individuelles. Présence de bas-côtés enherbés.

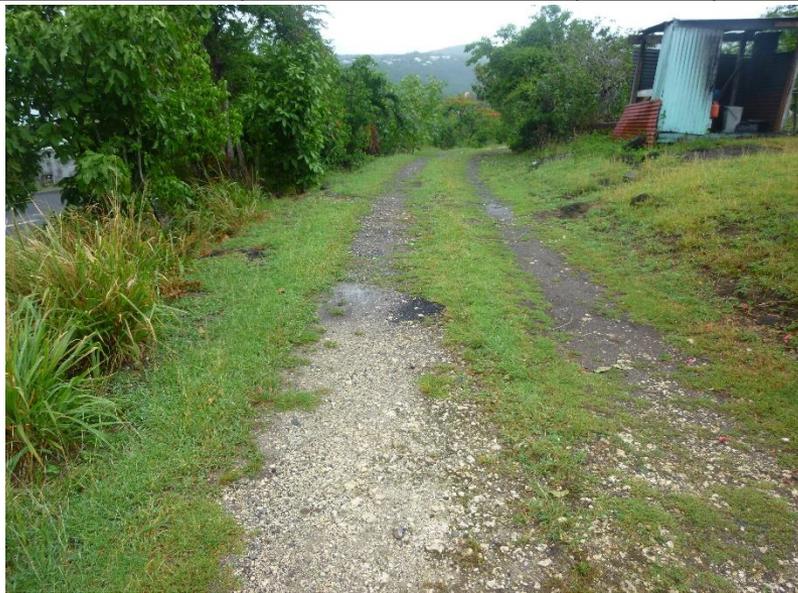
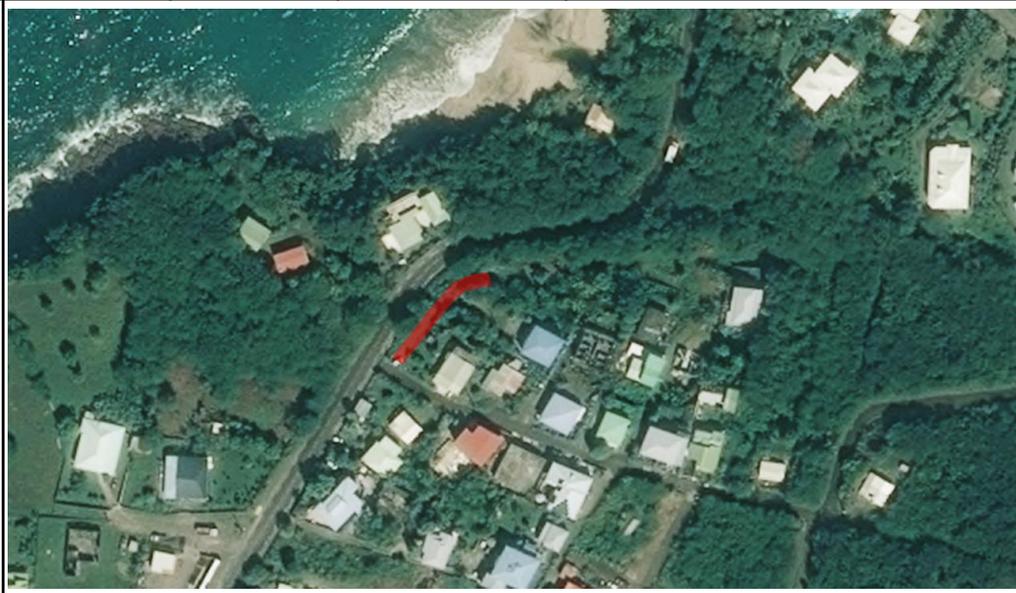
Deshaies		97111_25					Critères de qualité
Nature du site	Nom local	Note	Qualité	Capacité d'accueil	Nombre d'accès	Disponibilité actuelle	<p>3 Bon 2 Moyen 1 Mauvais</p>
Chemin	Ruelle Alamanda	12		268	2	Permanente

Chemin empierré desservant une habitation avec présence de bas-côtés enherbé. Présence de la route nationale aux abords.
