# SITES REFUGES TSUNAMI

## Projet EXPLOIT

« EXPLOitation et Transfert vers les collectivités des Antilles françaises d'une méthode de planification des évacuations en cas d'alerte tsunami »

### Commune de Goyave

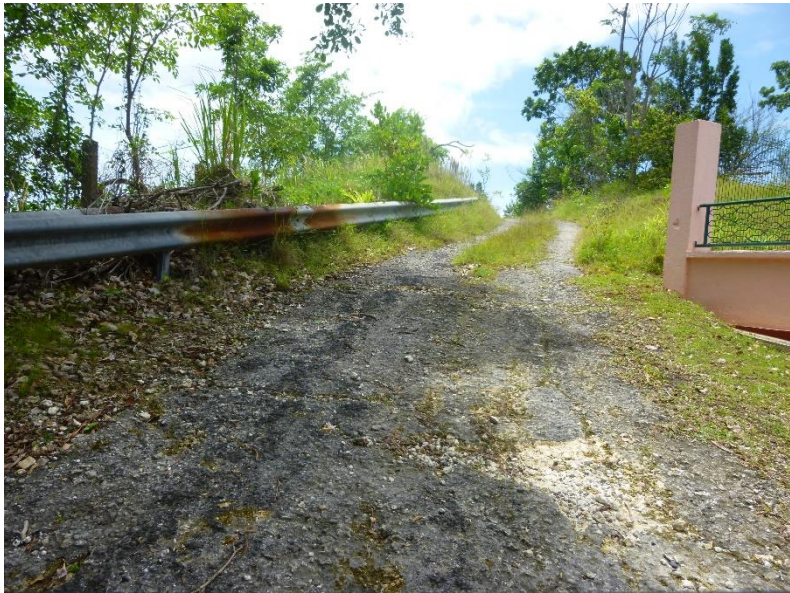
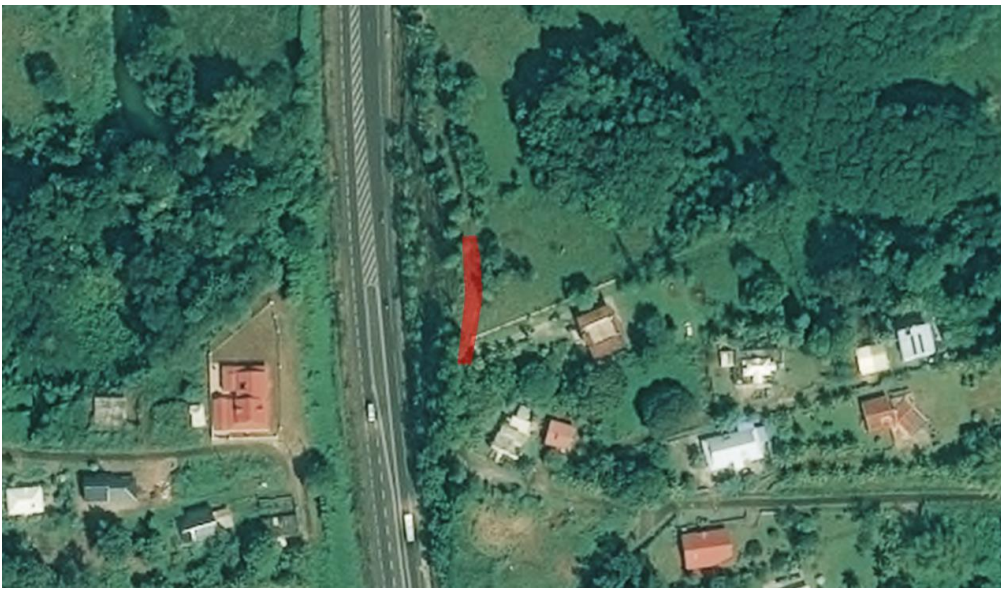
| Goyave | | 97114_1 | | | | | Critères de qualité |
|---|---|---|---|---|---|---|---|
| Chemin | Route de la Mangrove Sarcelle Est | 12 | | 312 | 1 | Permanente | |
| Commentaires | Portion de chemin partiellement goudronné desservant un champ. Chemin situé en contre bas. | | | | | | |

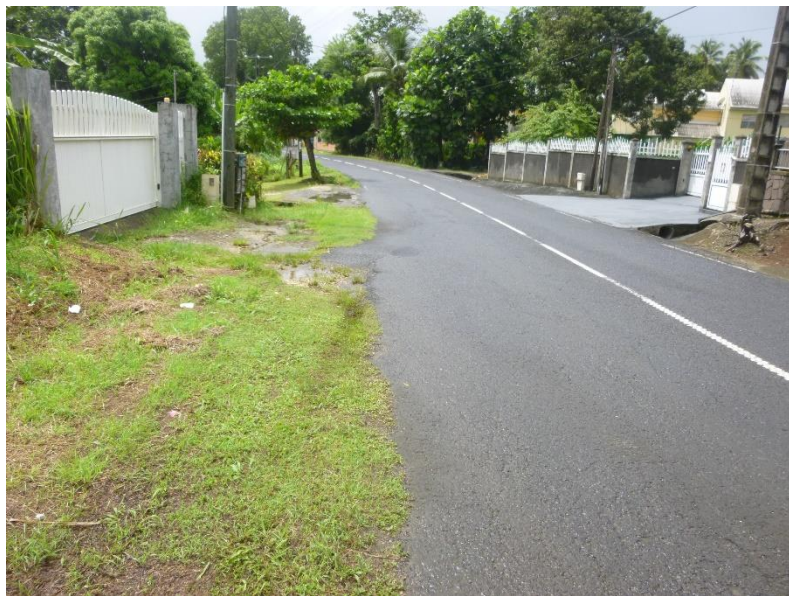
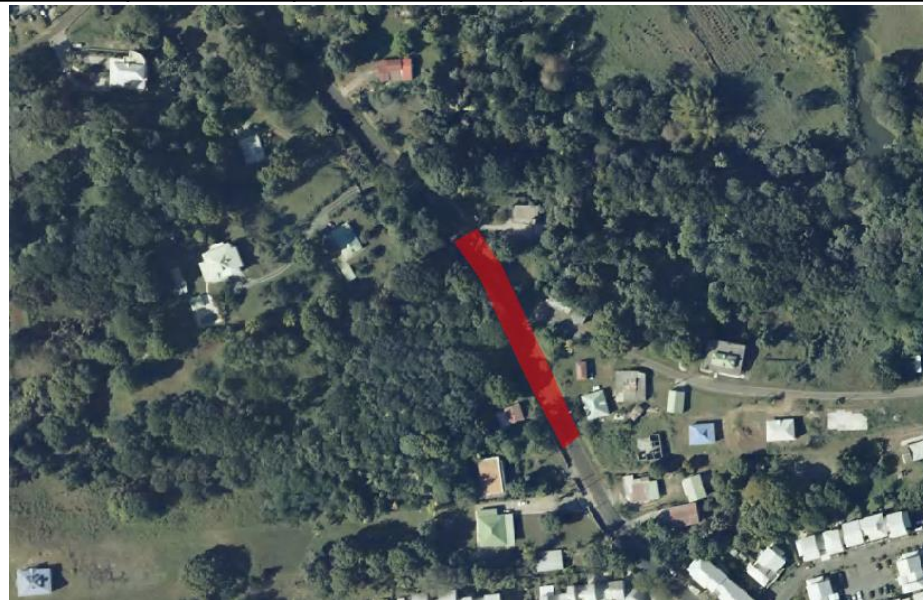
| Goyave | | 97114_2 | | | | | Critères de qualité |
|---|---|---|---|---|---|---|---|
| Chemin | Chemin de la Rose | 13 | <div>R</div> | 1402 | 2 | Permanente | |
| Commentaires | Portion de route assez fréquentée à une vitesse rapide. | | | | | | |

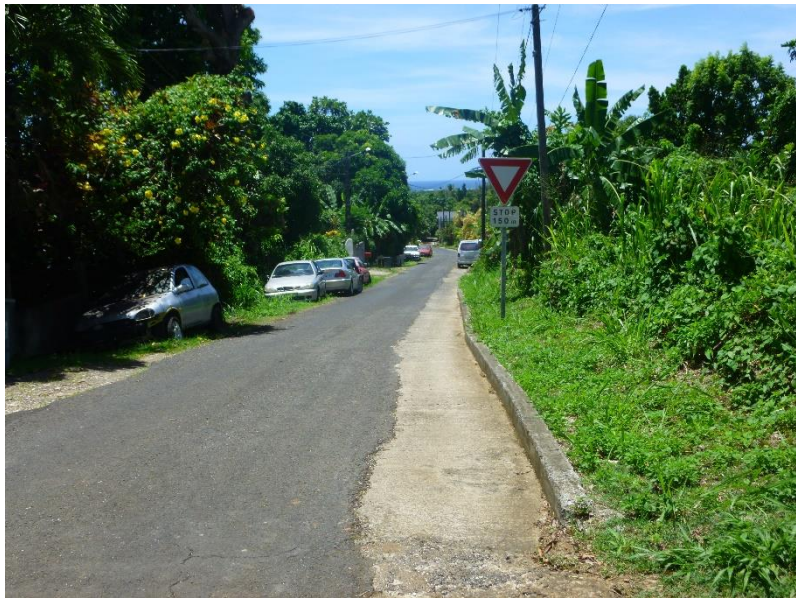
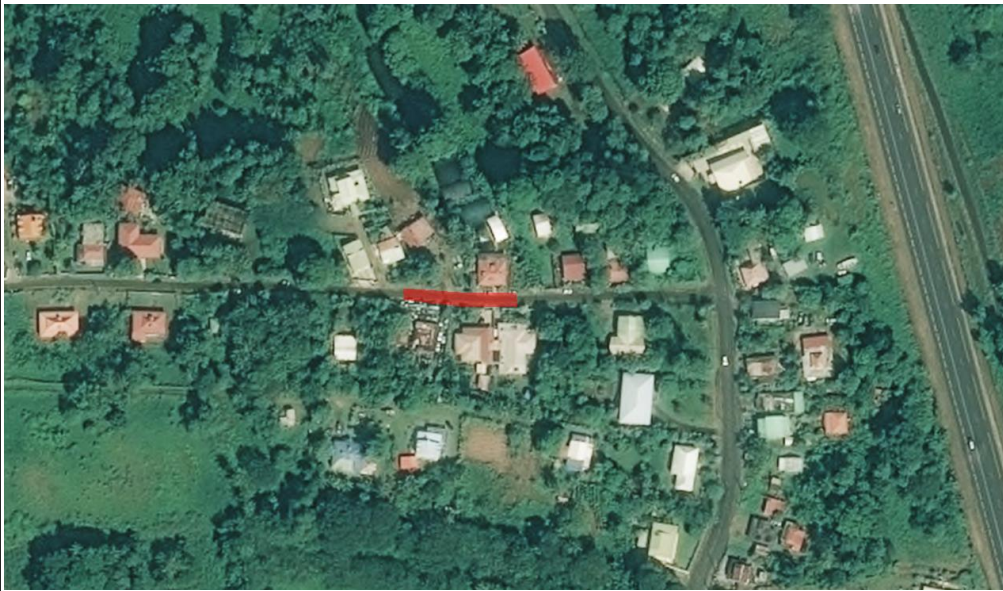
| Goyave | | 97114_3 | | | | | Critères de qualité |
|---|---|---|---|---|---|---|---|
| Rue | Route de Blonzac | 13 | | 10 000 | 1 | Permanente | |
| Commentaires | Portion de rue goudronnée située dans une zone d'habitations individuelles. Présence de bas-côtés avec quelques véhicules en stationnement. | | | | | | |

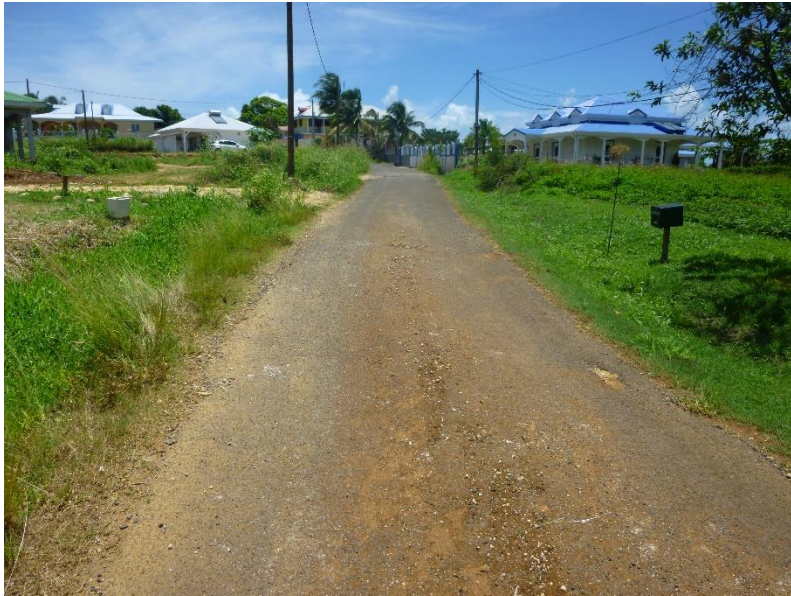
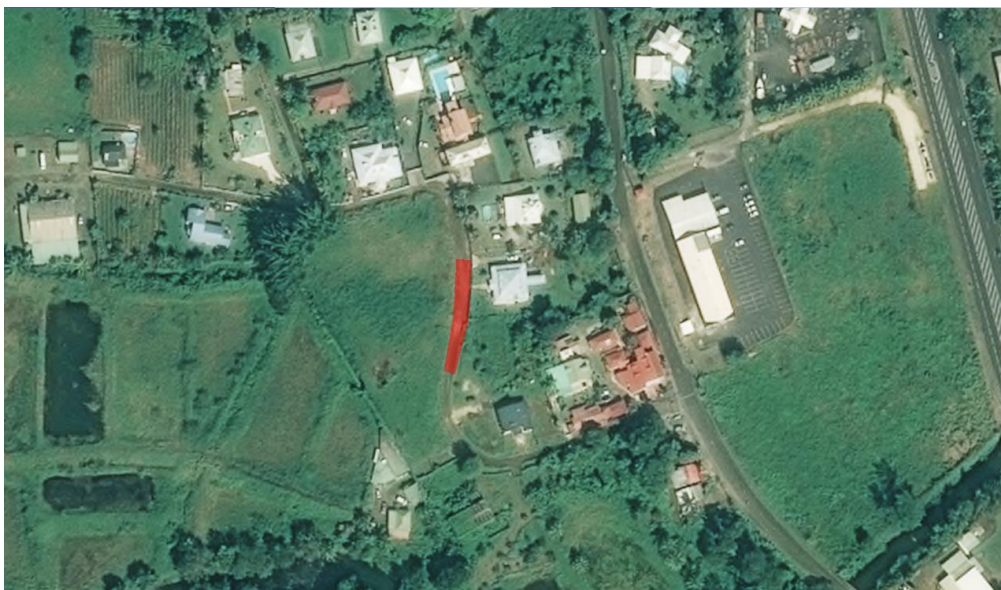
| Goyave | | 97114_4 | | | | | Critères de qualité |
|---|---|---|---|---|---|---|---|
| Rue | L'Aquaferme | 11 | | 366 | 1 | Permanente | |
| Commentaires | | Portion de rue goudronnée située dans un quartier résidentiel neuf et en travaux calme. Absence de trottoir mais présence de bas-côtés enherbés. | | | | | |

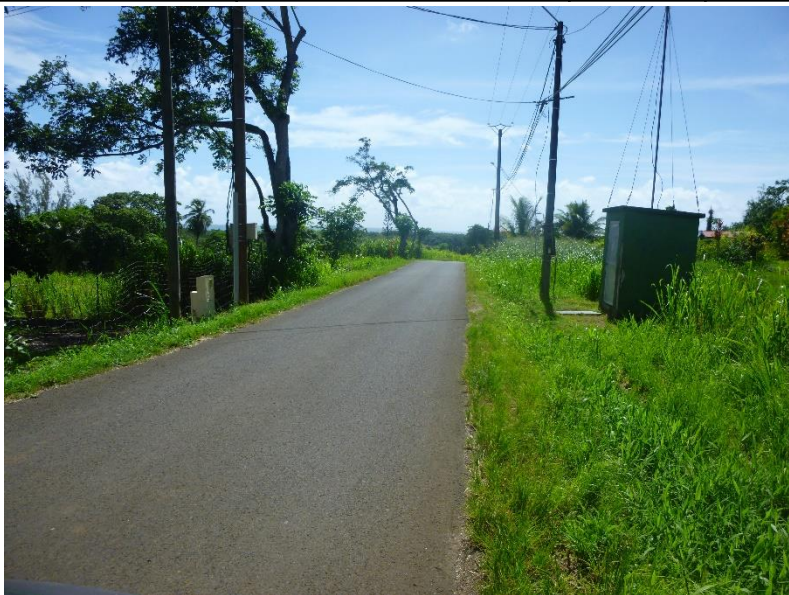
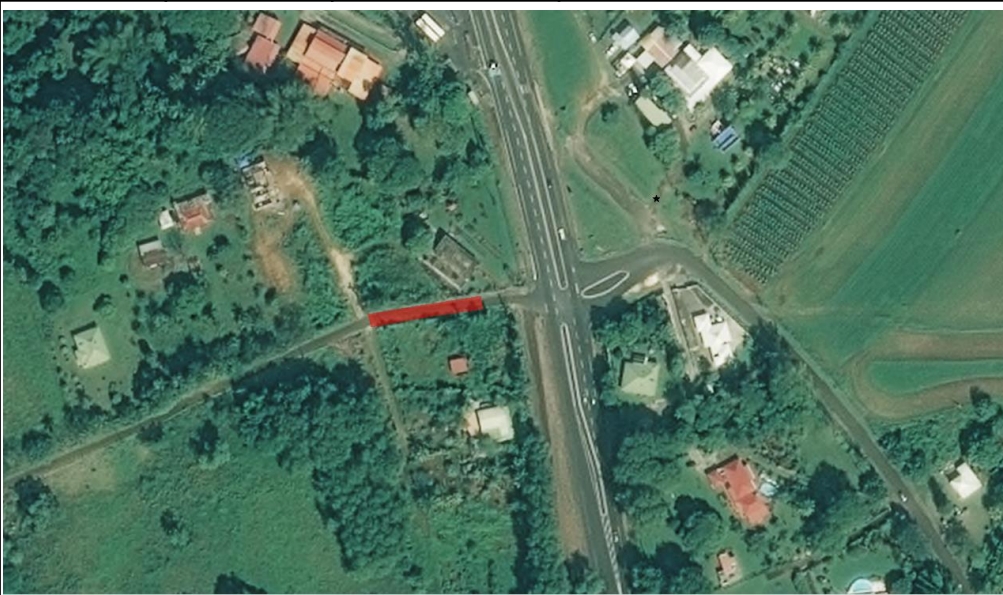
| Goyave | | 97114_5 | | | | | Critères de qualité |
|---|---|---|---|---|---|---|---|
| Route | Route de la Ferme Douville | 12 | | 10 000 | 1 | Permanente | |
| Commentaires | Portion de route goudronnée sans trottoir ni bas-côté.Vitesse de circulation assez rapide. | | | | | | |

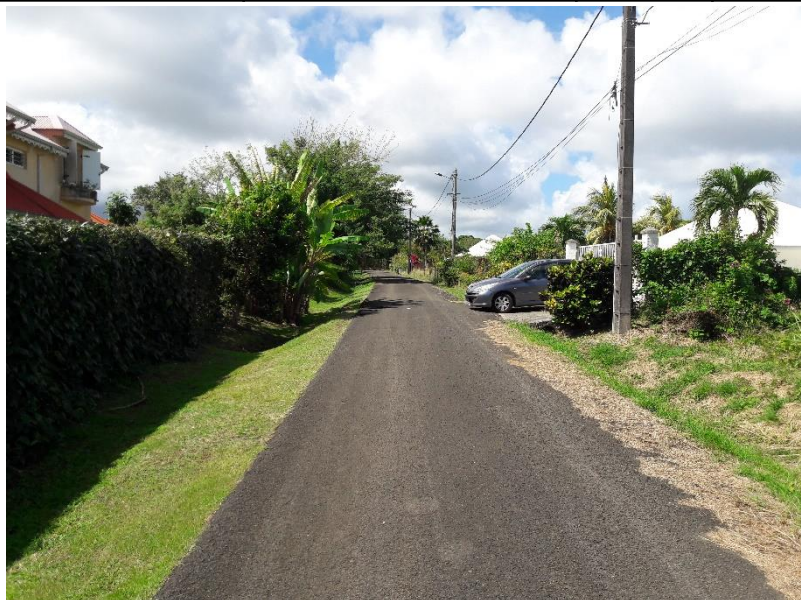
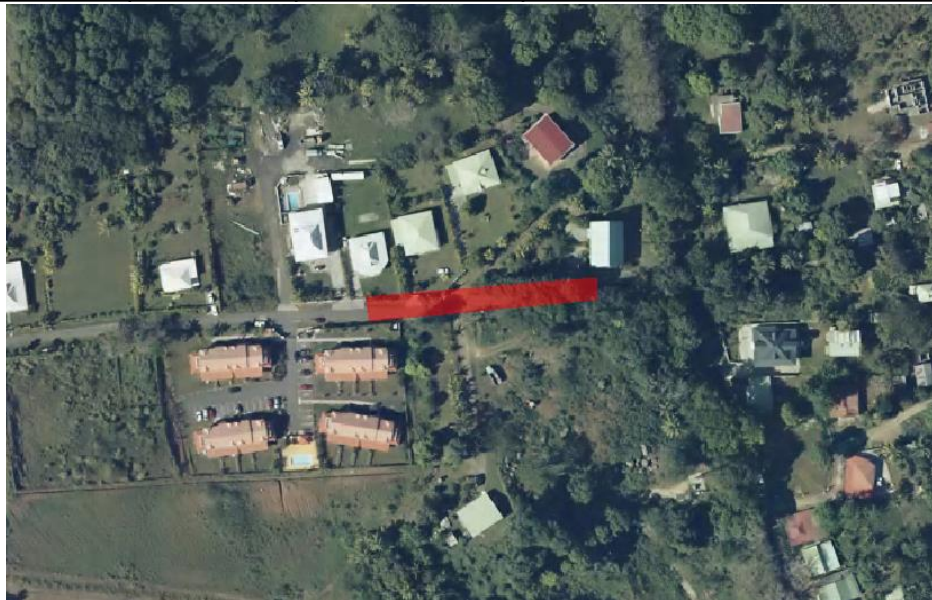
| Goyave | | 97114_6 | | | | | Critères de qualité |
|---|---|---|---|---|---|---|---|
| Chemin | Route de Bellevue | 11 | | 879 | 1 | Permanente | |
| Commentaires | Portion d'impasse goudronnée. | | | | | | |

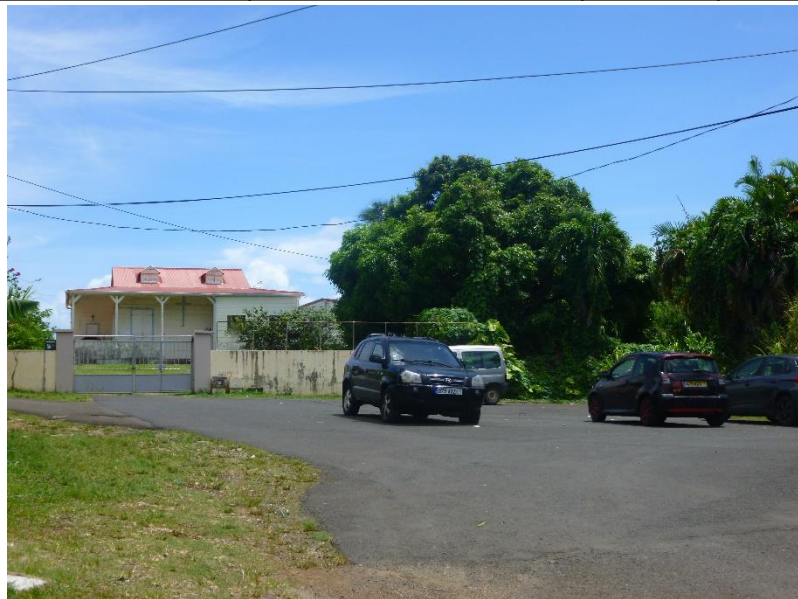
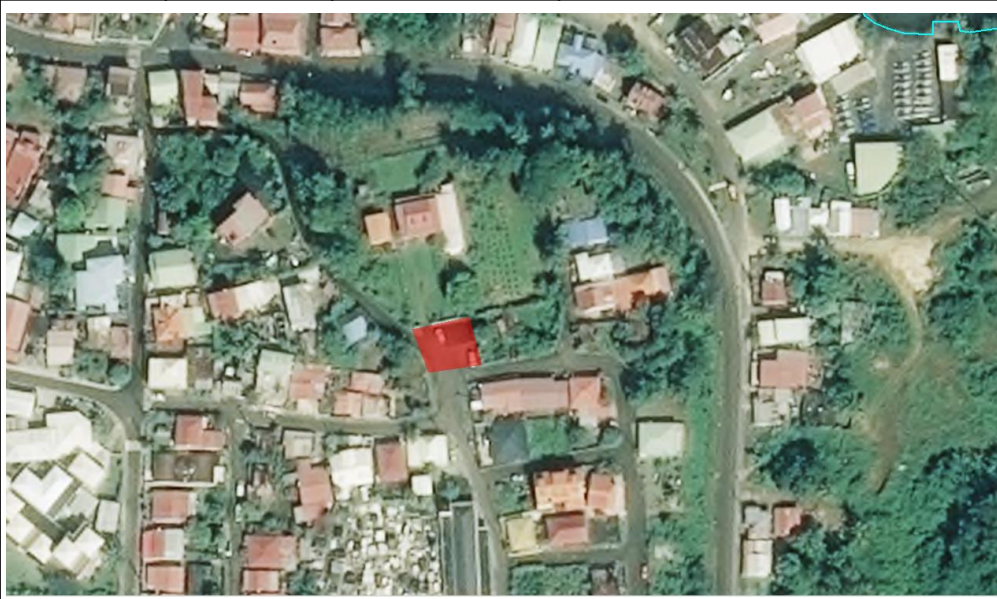
| Goyave | | 97114_7 | | | | | Critères de qualité |
|---|---|---|---|---|---|---|---|
| Parking | Parking du Presbytere | 13 | <div>R</div> | 310 | 4 | Permanente | |
| Commentaires | Parking goudronné situé dans une rue sans séparation avec la voie de circulation. Présence de quelques voitures en stationnement. Zone assez calme. | | | | | | |

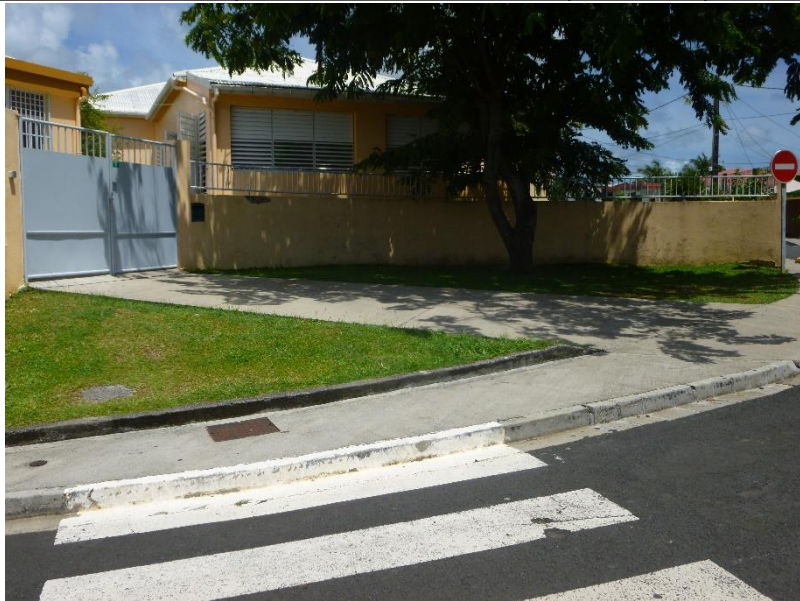
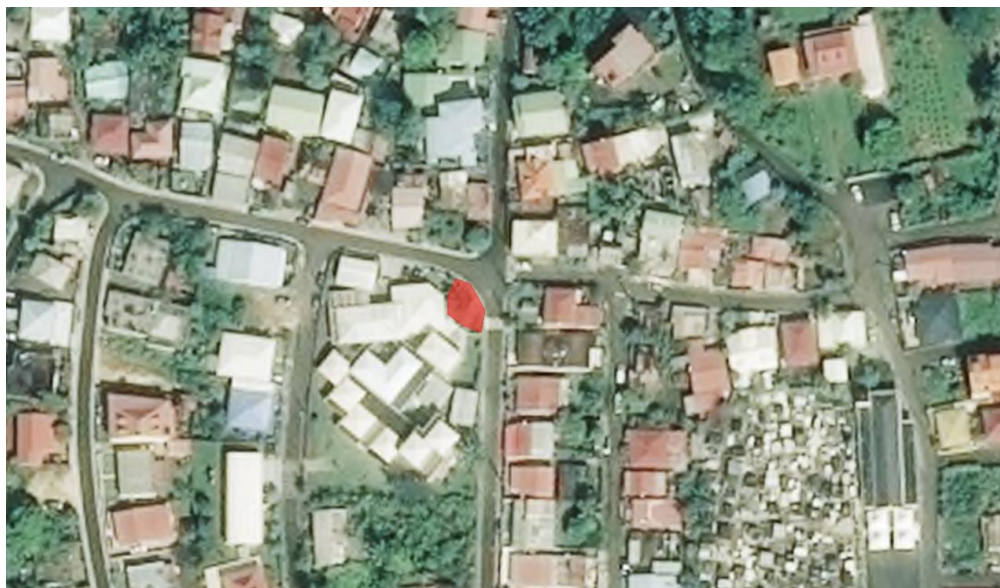
| Goyave | | 97114_8 | | | | | Critères de qualité |
|---|---|---|---|---|---|---|---|
| Trottoir | Ecole maternelle DOD<br>2 | 15 | <div>R</div> | 115 | 4 | Permanente | |
| Commentaires | Espace partiellement enherbé et goudronné situé à l'entrée de l'école primaire sur le trottoir. | | | | | | |

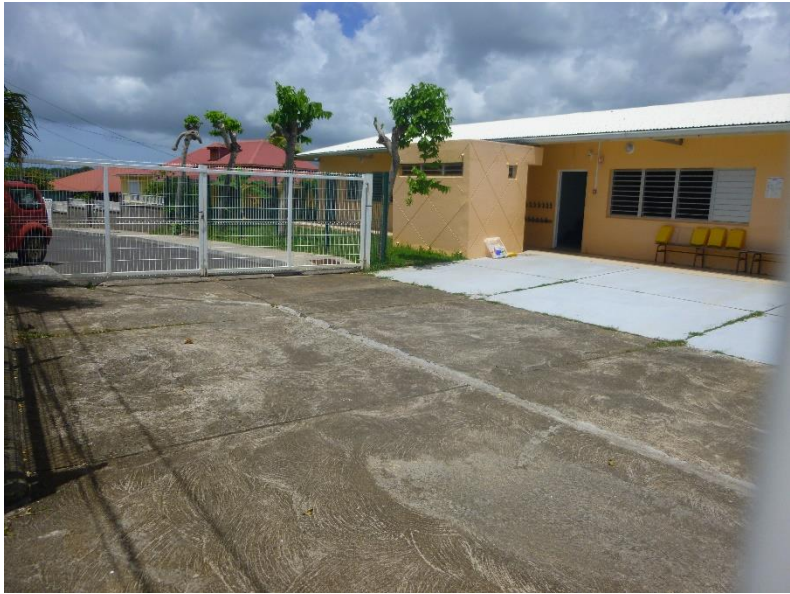
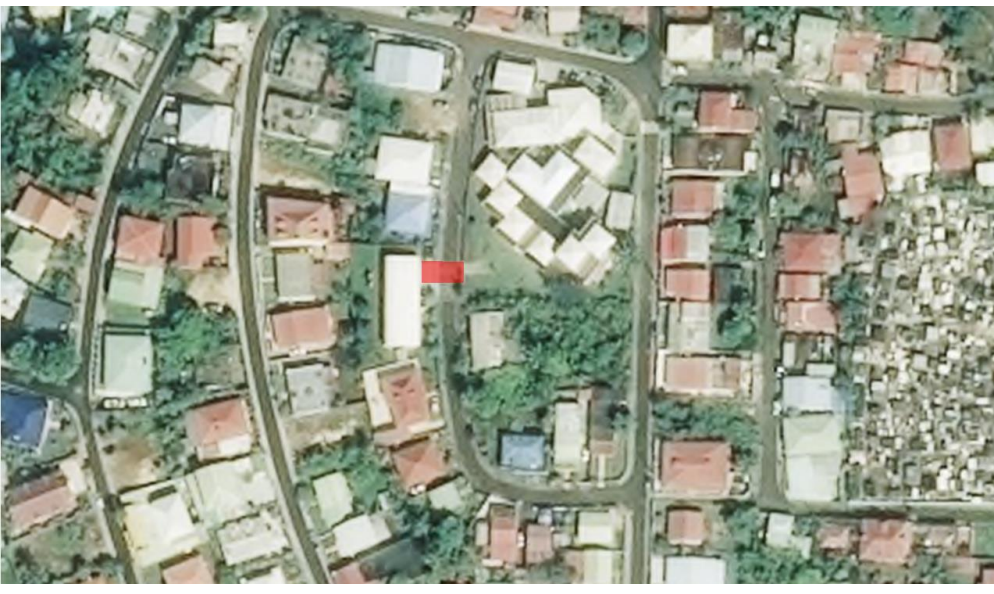
| Goyave | | 97114_9 | | | | | Critères de qualité |
|---|---|---|---|---|---|---|---|
| Cour de récréation | Ecole maternelle DOD<br>1 | 13 | <div>R</div> | 76 | 2 | Non permanente | |
| Commentaires | Cour de récréation goudronnée d'une école maternelle. Portion de rue barrée de chaque côtés par un portail permettant le transfert entre deux bâtiments. Disponibilité actuelle non permanente. | | | | | | <div>!</div> <div>ExPLOIT</div> |

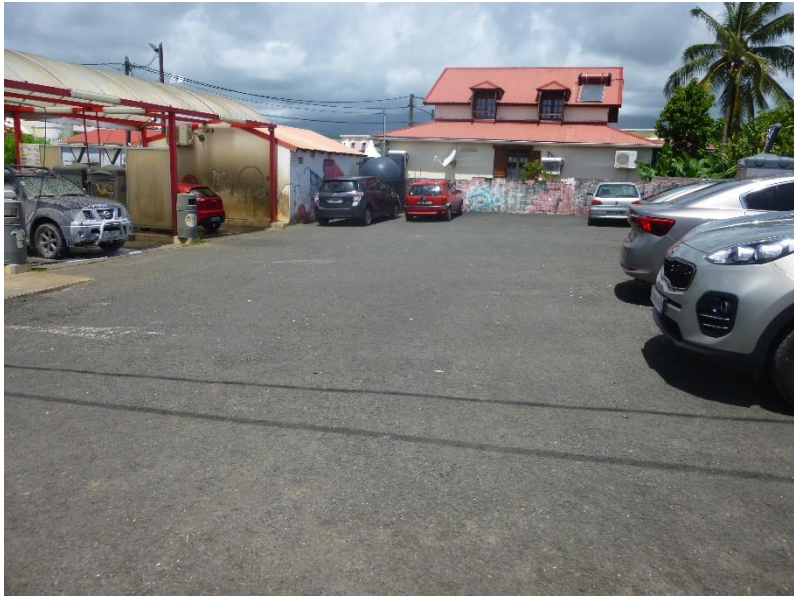
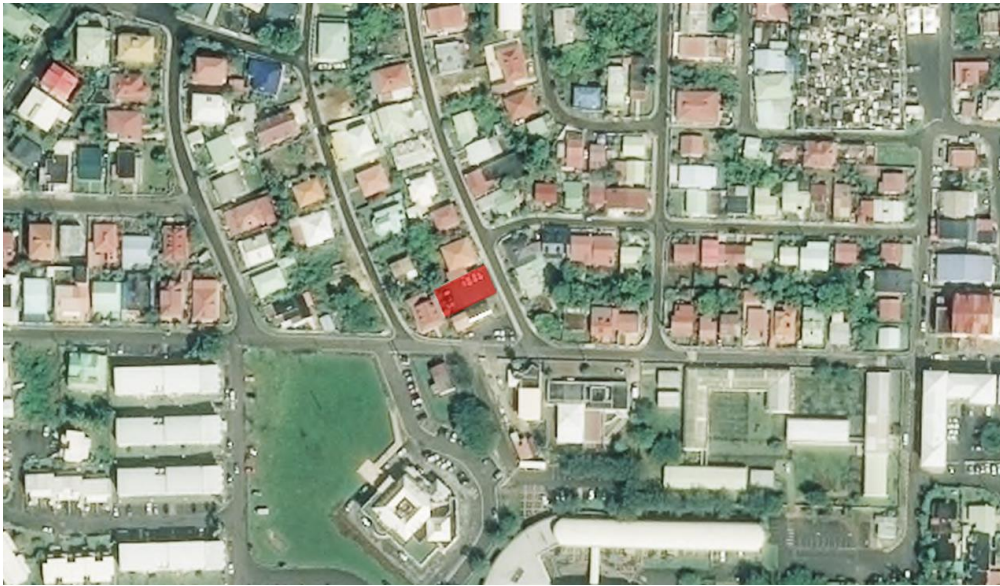
| Goyave | | 97114_10 | | | | | Critères de qualité |
|---|---|---|---|---|---|---|---|
| Parking | Parking Station de lavage automobile | 12 | | 350 | 3 | Permanente | |
| Commentaires | Parking goudronné mitoyen à une station de lavage automobile. Espace assez fréquenté en journée. | | | | | | |

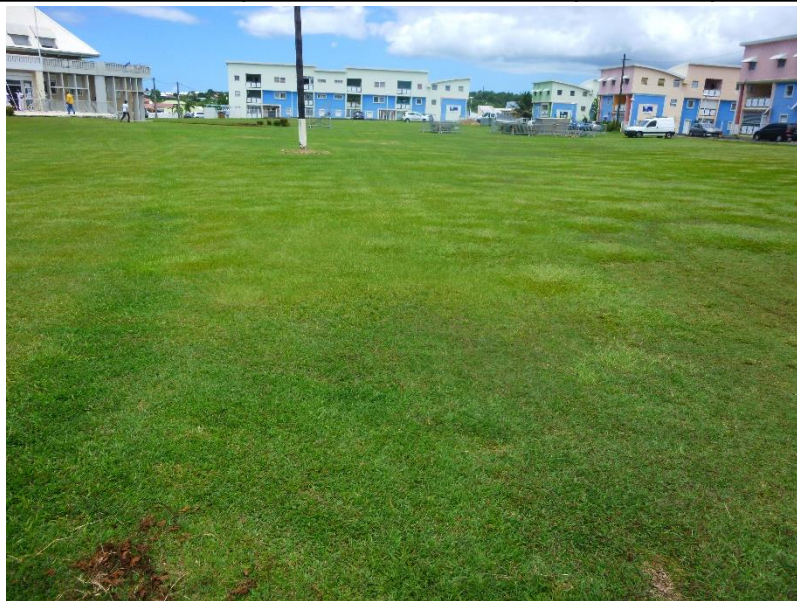
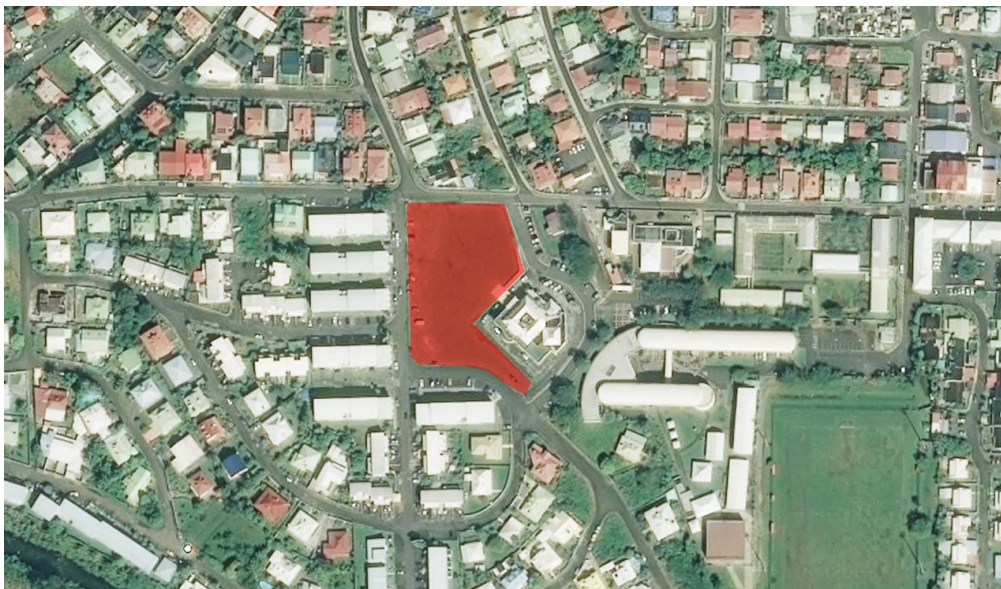
| Goyave | | 97114_11 | | | | | Critères de qualité |
|---|---|---|---|---|---|---|---|
| Parc | Place de la Mairie | 17 | <div>R</div> | 5904 | 9 | Permanente | |
| Commentaires | Vaste espace enherbé très bien entretenu à proximité de la mairie situé en plein centre ville avec de multiples voies d'accès. | | | | | | |

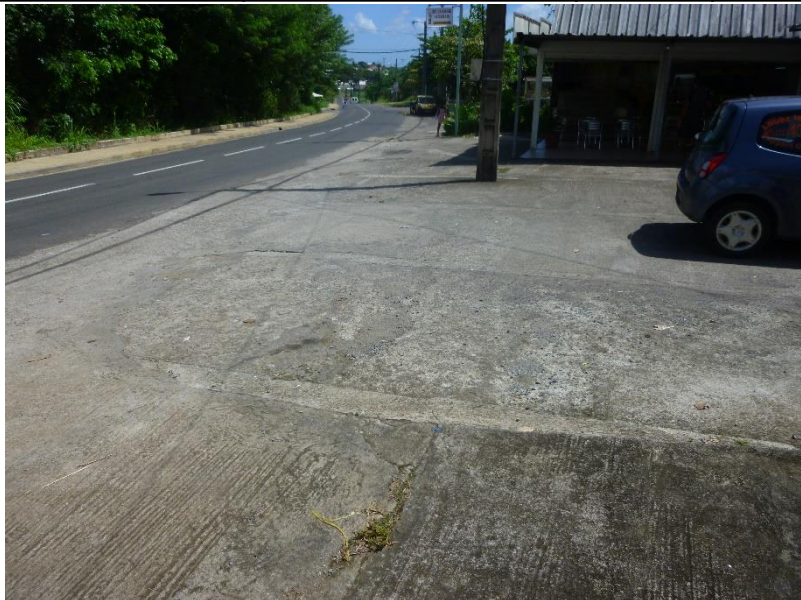
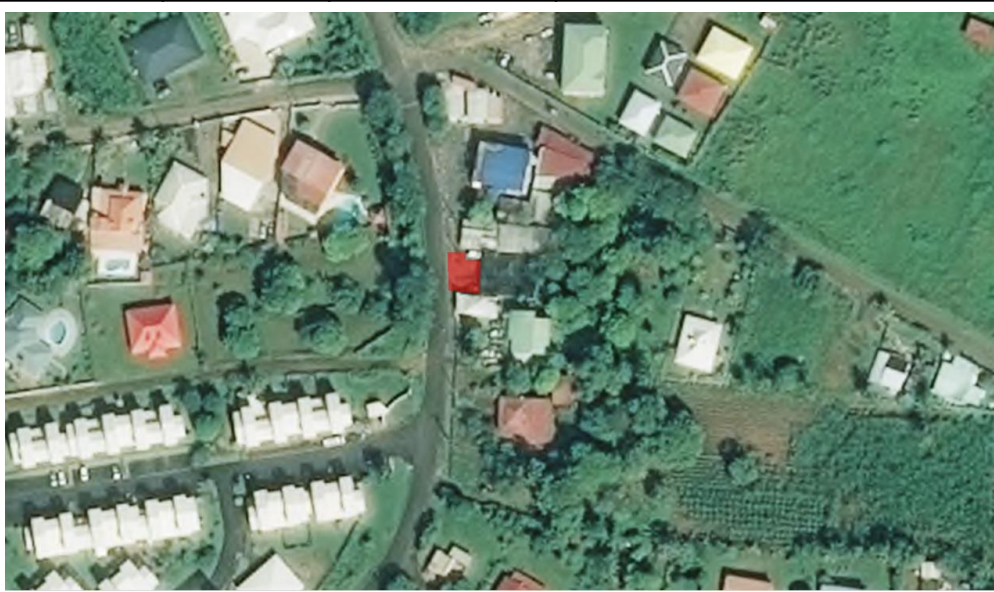
| Goyave | | 97114_13 | | | | | Critères de qualité |
|---|---|---|---|---|---|---|---|
| Parking | Sainte-Claire Centre 1 | 12 | | 123 | 3 | Permanente | |
| Commentaires | Petit parking goudronné mitoyen d'une boulangerie. Espace assez fréquenté. | | | | | | |

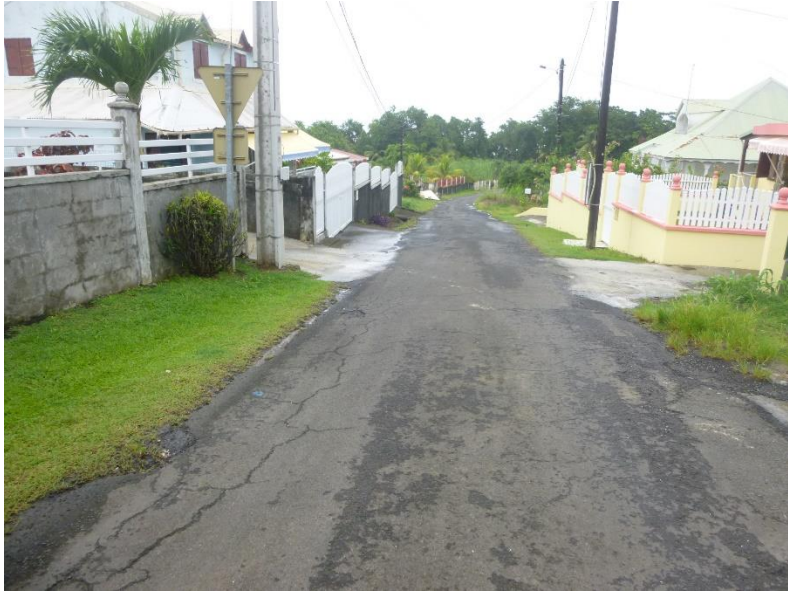
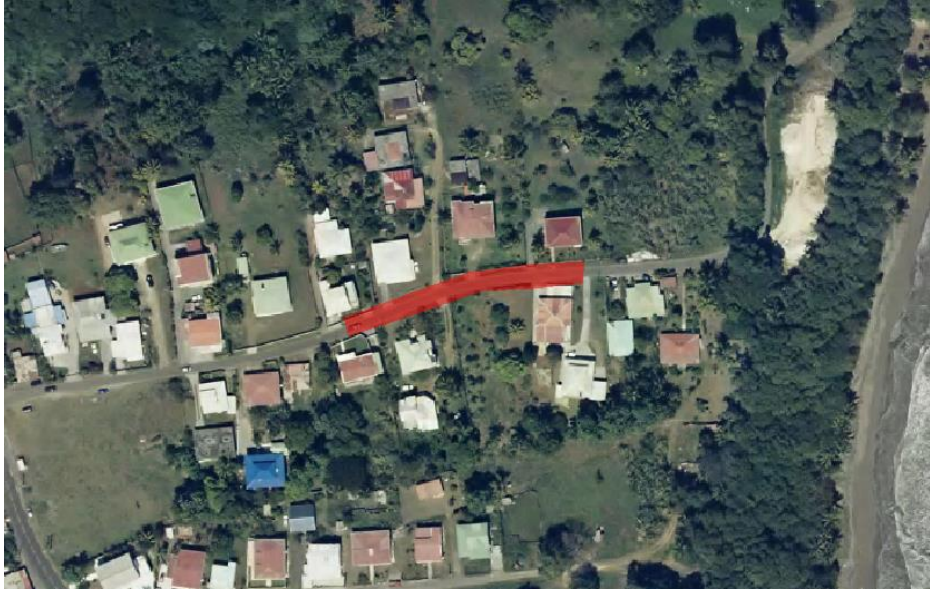
| Goyave | | 97114_14 | | | | | Critères de qualité |
|---|---|---|---|---|---|---|---|
| Chemin | Chemin Alfred Janvier | 13 | <div>R</div> | 10 000 | 1 | Permanente | |
| Commentaires | Portion de rue goudronnée à proximité d'une plage. | | | | | | |

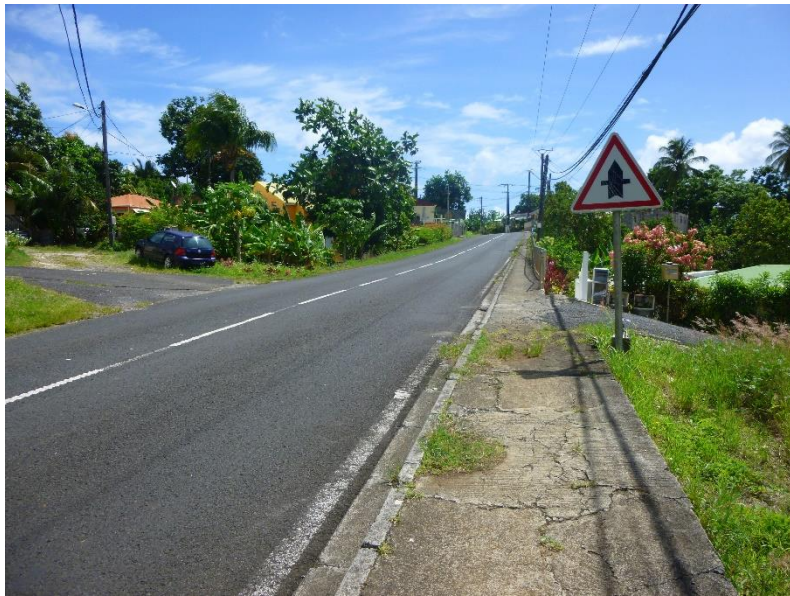
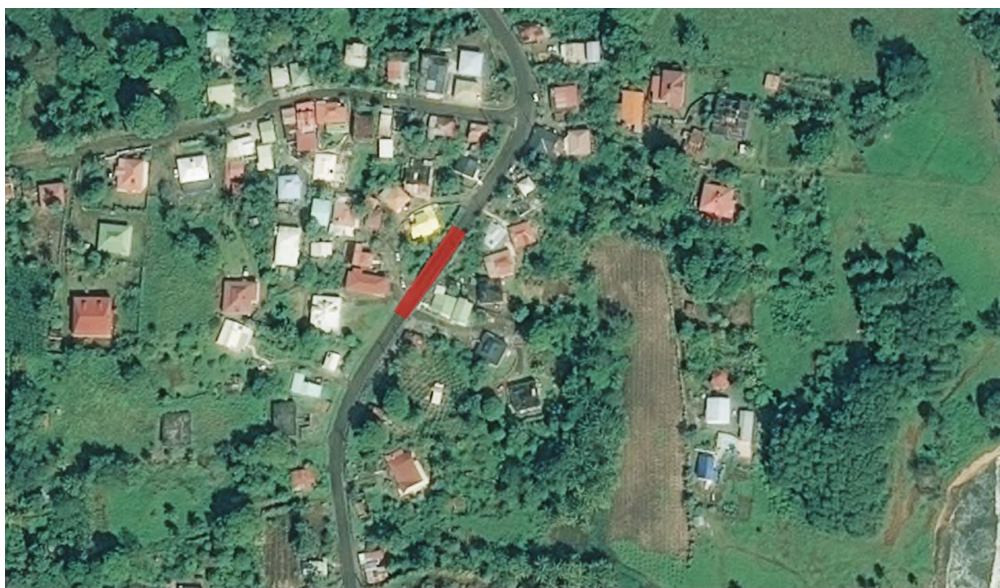
| Goyave | | 97114_15 | | | | | Critères de qualité |
|---|---|---|---|---|---|---|---|
| Rue | Morne Rouge Centre RD33/1 | 12 | | 434 | 2 | Permanente | |
| Commentaires | Portion de rue goudronnée avec habitations individuelles de chaque côtés. Présence de trottoirs. Passage de véhicules fréquents à vitesse assez rapide. | | | | | | |

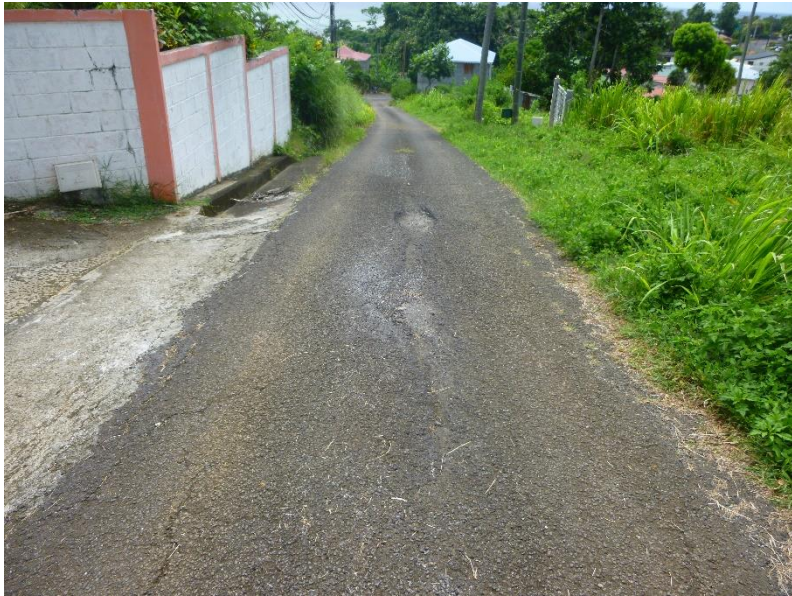
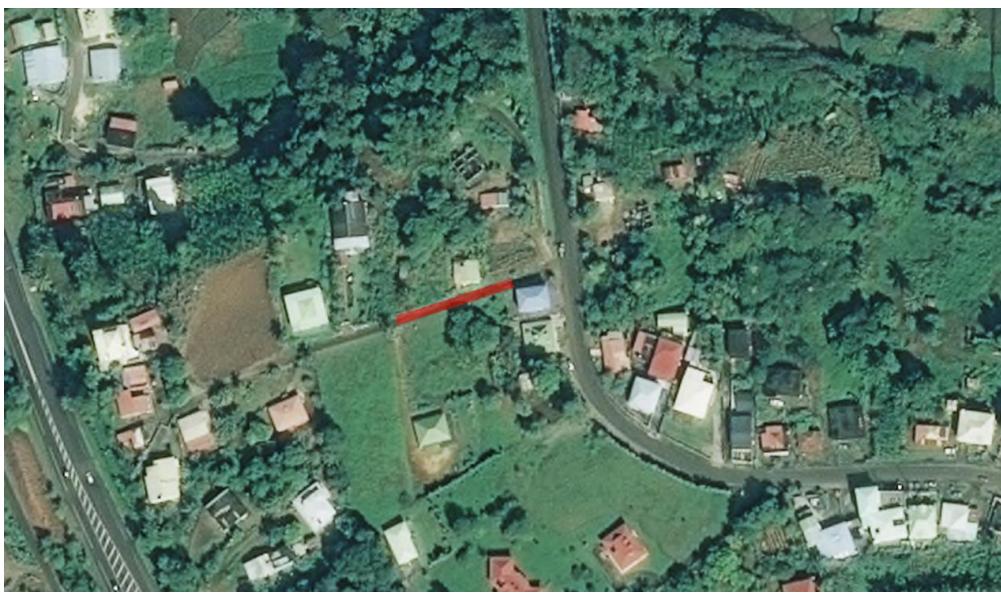
| Goyave | | 97114_16 | | | | | Critères de qualité |
|---|---|---|---|---|---|---|---|
| Rue | Christophe 2 – Rue richard Devaux | 12 | | 213 | 2 | Permanente | |
| Commentaires | Portion de rue goudronnée avec présence de maisons individuelles. Zone calme avec peu de passages de véhicules. | | | | | | |

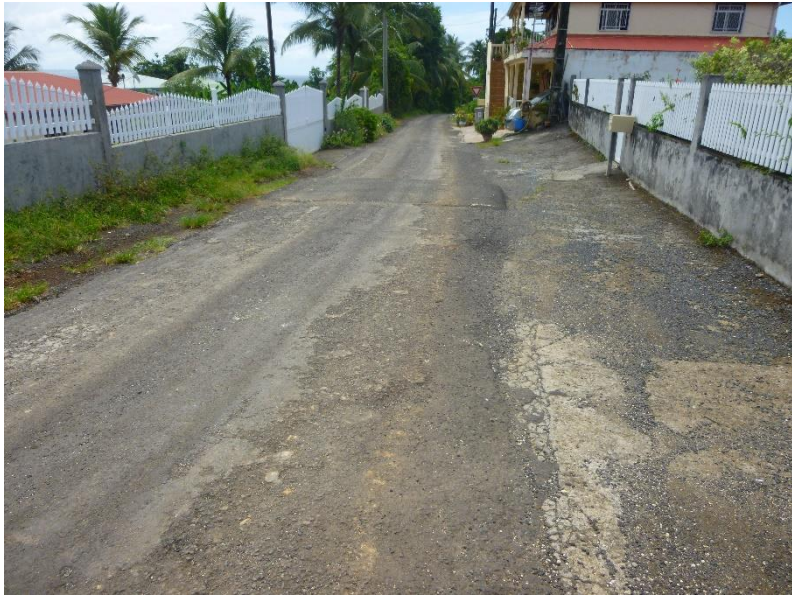
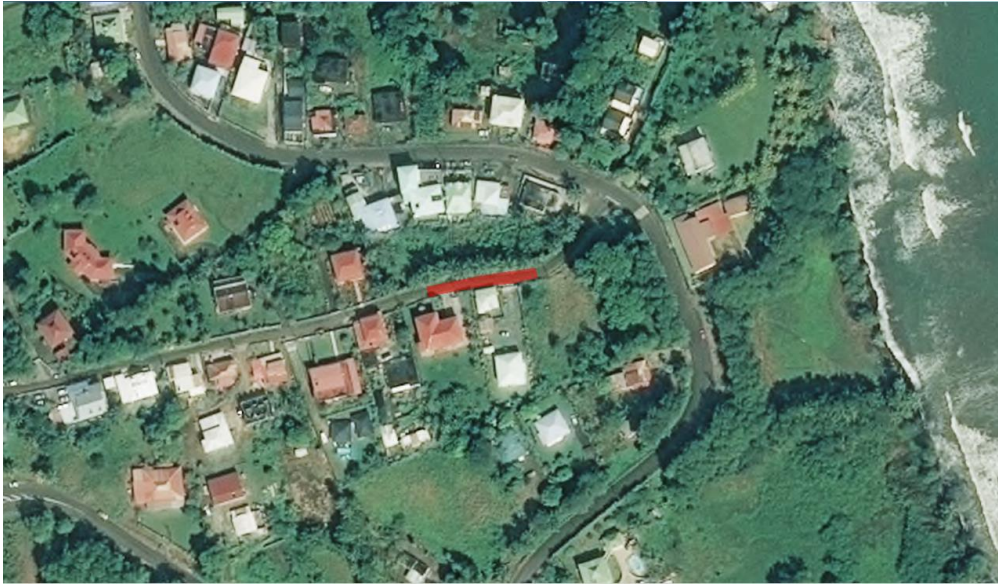
| Goyave | | 97114_17 | | | | | Critères de qualité |
|---|---|---|---|---|---|---|---|
| Rue | Christophe 1 – Rue victor Hippomene | 11 | | 288 | 1 | Permanente | |
| Commentaires | Portion de rue goudronnée avec présence d'habitations individuelles. Zone calme avec peu de passages automobile. Présence de bas-côtés goudronnés. | | | | | | |
