## SITES REFUGES TSUNAMI

### Projet EXPLOIT

« EXPLOitation et Transfert vers les collectivités des Antilles françaises d'une méthode de planification des évacuations en cas d'alerte tsunami »

**Commune du Gosier**

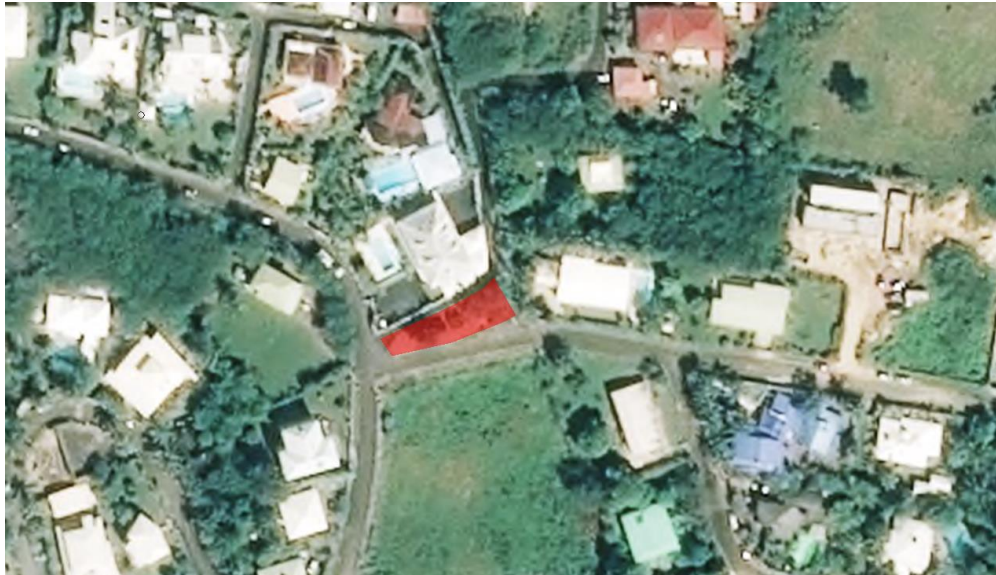
| Le Gosier | | 97113_1 | | | | | Critères de qualité |
|---|---|---|---|---|---|---|---|
| Terre plein | Rue Cap Sud | 12 | | 379 | 2 | Permanente | |
| Commentaires | Terre-plein enherbé entre plusieurs rues assez calmes. Présence d'arbres et d'un petit bâtiment. | | | | | | |

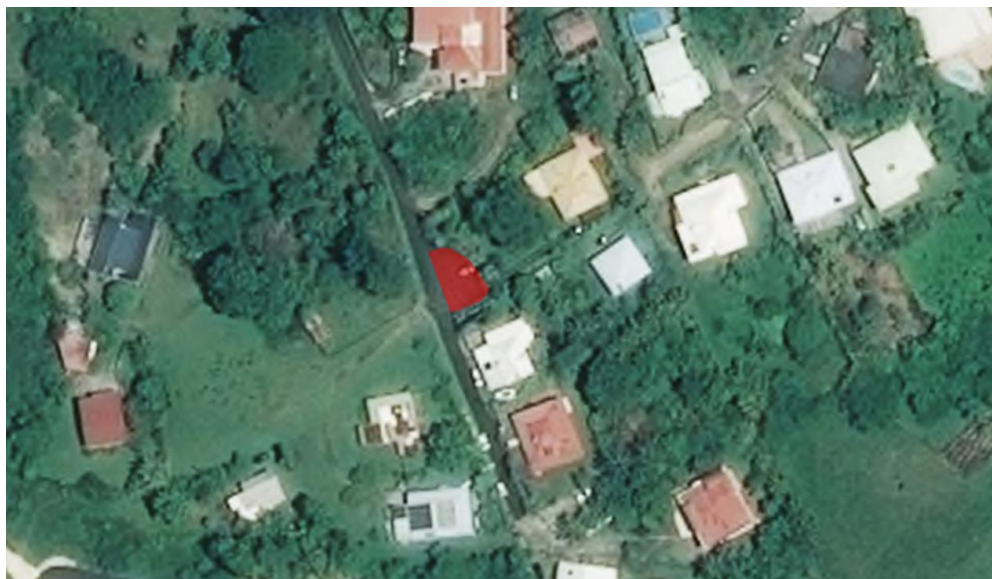
| Le Gosier | | 97113_2 | | | | | Critères de qualité |
|---|---|---|---|---|---|---|---|
| Bas-côté | Impasse Captants | 12 | | 150 | 1 | Permanente | |
| Commentaires | Bas-côté goudronné d'une impasse résidentielle calme avec peu de circulation automobile. | | | | | | |

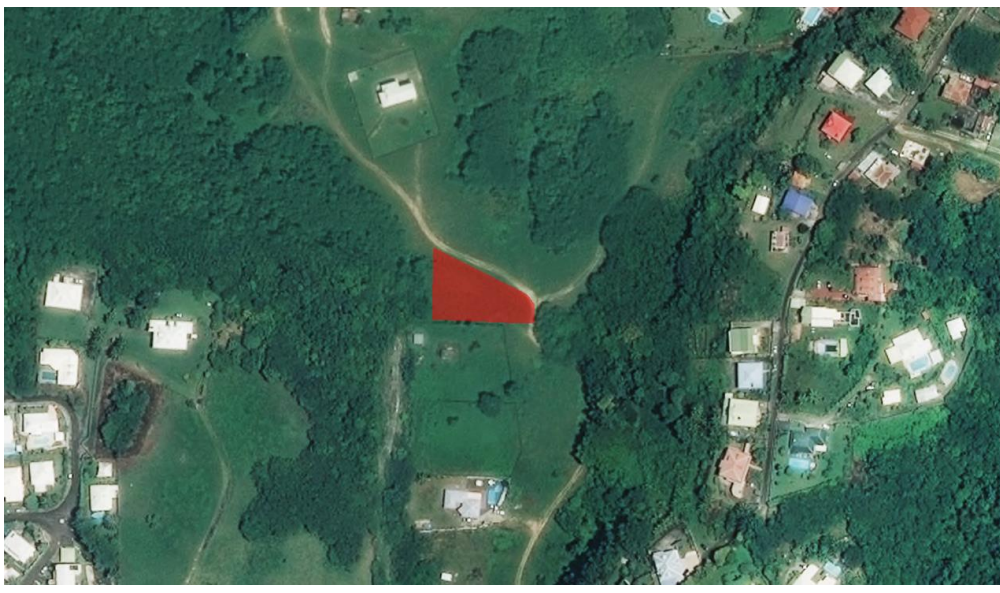
| Le Gosier | | 97113_3 | | | | | Critères de qualité |
|---|---|---|---|---|---|---|---|
| Terrain vague | N4 | 11 | <div>R</div> | 1688 | 1 | Permanente | |
| Commentaires | Grand terrain enherbé assez bien entretenu avec l'herbe plutôt rase situé au bout d'un chemin en terre. Disponibilité futur hypothétique.<br>Site susceptible d'être privé. | | | | | | |

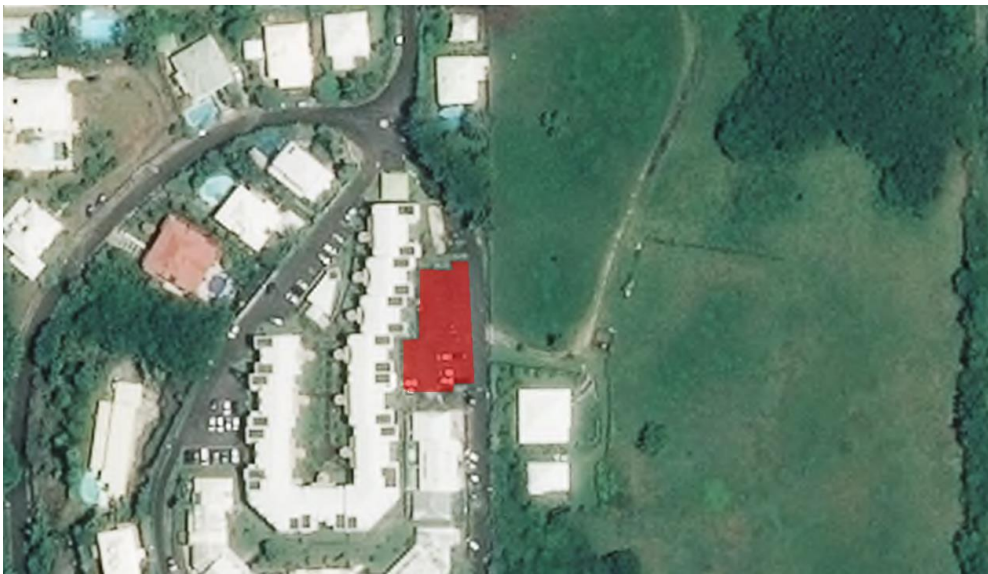
| Le Gosier | | 97113_4 | | | | | Critères de qualité |
|---|---|---|---|---|---|---|---|
| Parking | Lotissement Les Salines | 12 | | 692 | 1 | Permanente | |
| Commentaires | | Parking goudronné situé dans une zone résidentielle pavillonnaire et avec immeubles de 2 étages. Présence de quelques voitures en stationnement. | | | | | |

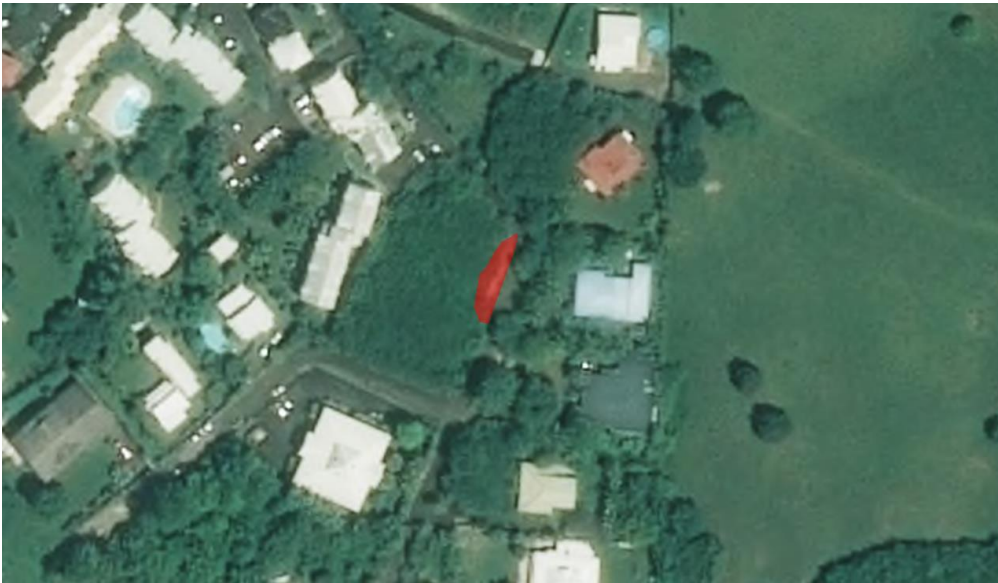
| Le Gosier | | 97113_5 | | | | | Critères de qualité |
|---|---|---|---|---|---|---|---|
| Bas-côté | Rue de l'Aviation | 12 | | 146 | 2 | Permanente | |
| Commentaires | Bas-côté en terre attenant à un espace enherbé non entretenu et à une rue calme avec peu de passages automobile. | | | | | | |

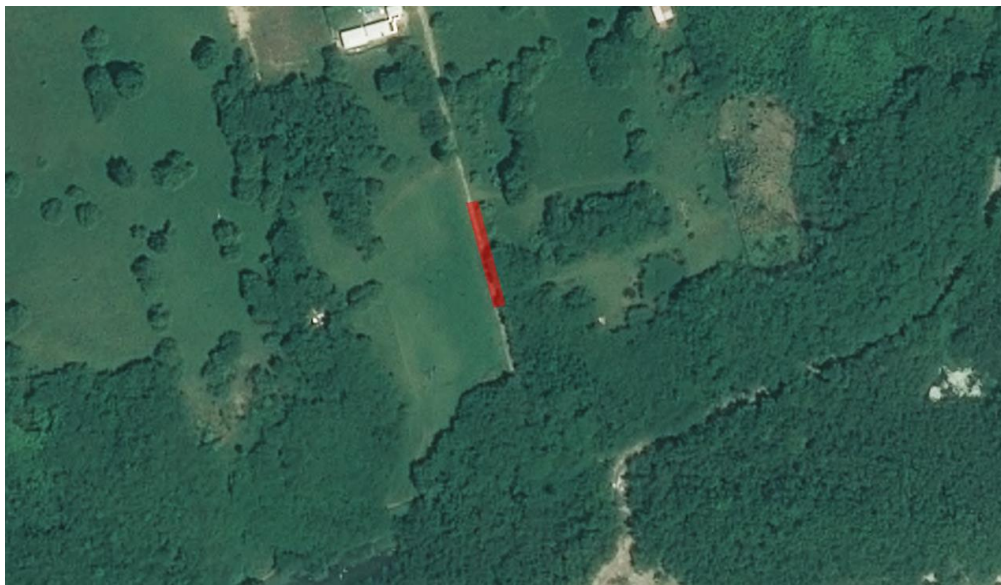
| Le Gosier | | 97113_6 | | | | | Critères de qualité |
|---|---|---|---|---|---|---|---|
| Chemin | Dunoyer | 12 | | 297 | 2 | Permanente | |
| Commentaires | Chemin en terre bordé d'espace enherbé bien entretenu avec des plantations d'arbres. Chemin entouré par la zone à évacuer. | | | | | | |

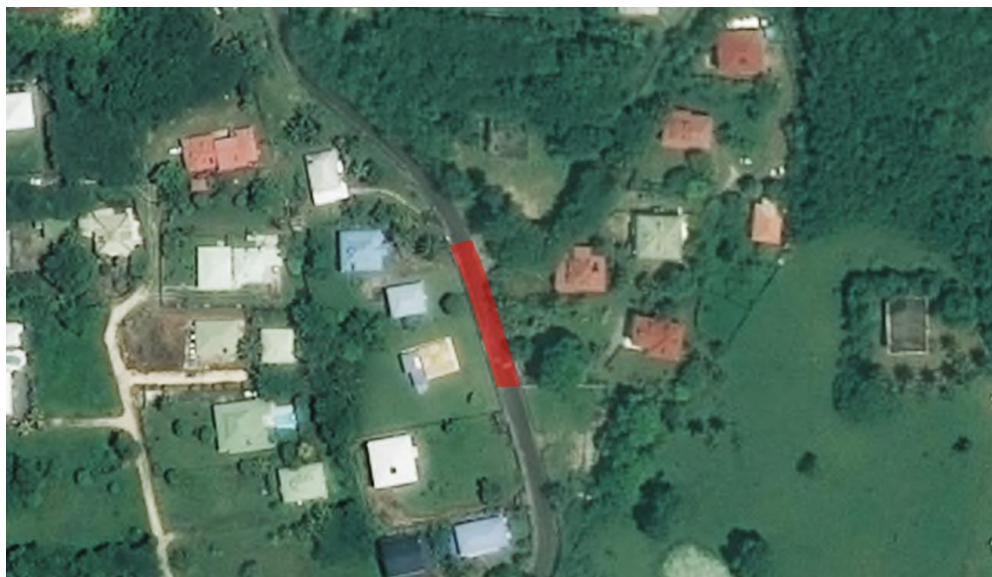
| Le Gosier | | 97113_7 | | | | | Critères de qualité |
|---|---|---|---|---|---|---|---|
| Route | Route Belle Place | 12 | <div><div>R</div></div> | illimité | 1 | Permanente | |
| Commentaires | Portion de route goudronnée assez fréquentée avec une vitesse de circulation relativement élevée. Présence d'un dos-d'ane sur la portion de route. Présence d'un trottoirs étroit. | | | | | | |

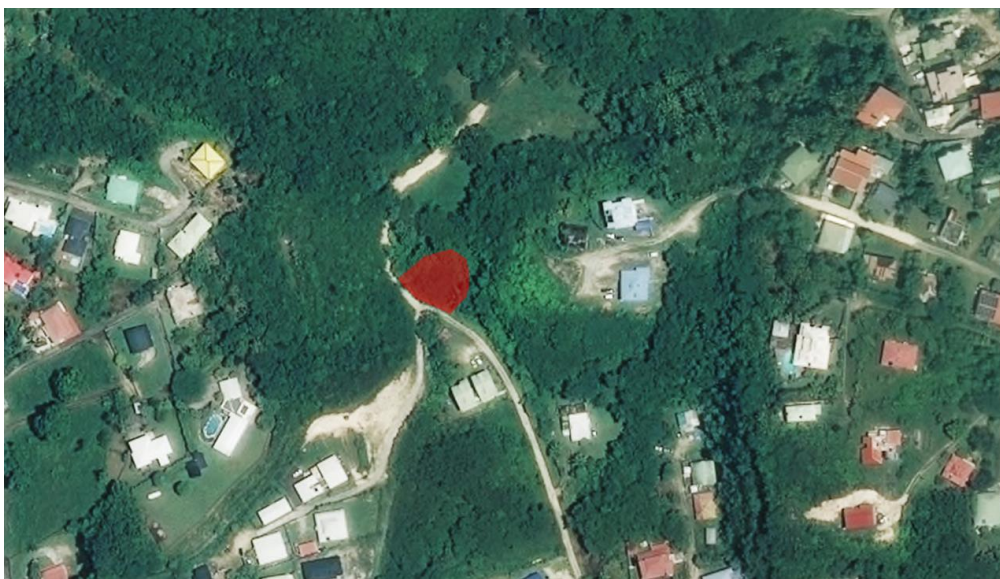
| Le Gosier | | 97113_8 | | | | | Critères de qualité |
|---|---|---|---|---|---|---|---|
| Terrain vague | Rue Mayoute | 9 | | 781 | 1 | Permanente | |
| Commentaires | Terrain en terre avec espace enherbé autour. Présence de tas de gravas sur le site. Disponibilité future hypothétique. Site susceptible d'être privé | | | | | | |

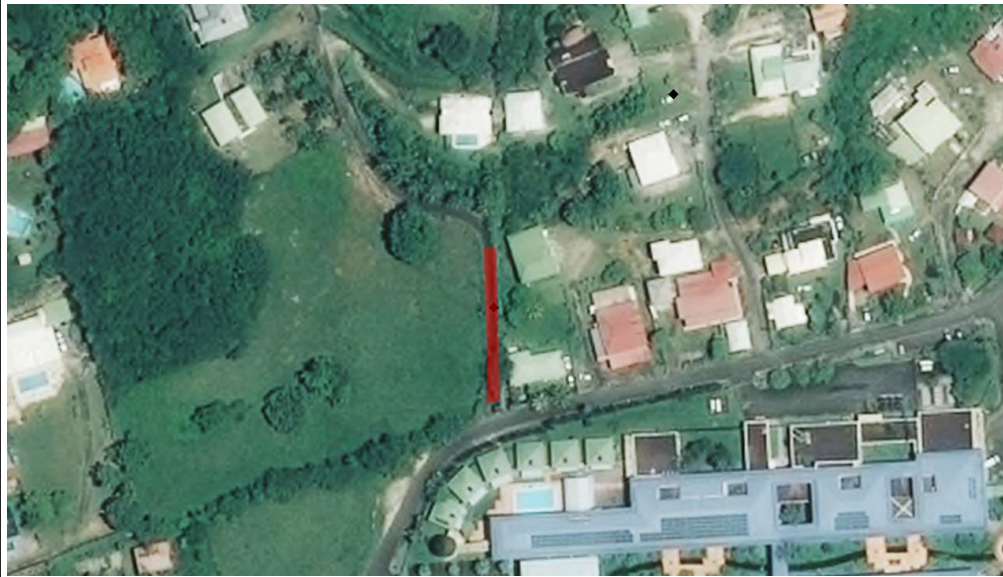
| Le Gosier | | 97113_9 | | | | | Critères de qualité |
|---|---|---|---|---|---|---|---|
| Rue | Impasse Livio | 11 | | 214 | 1 | Permanente | |
| Commentaires | | Rue goudronnée et étroite sans bas-côtés ni trottoirs. Peu de passages automobiles. | | | | | |

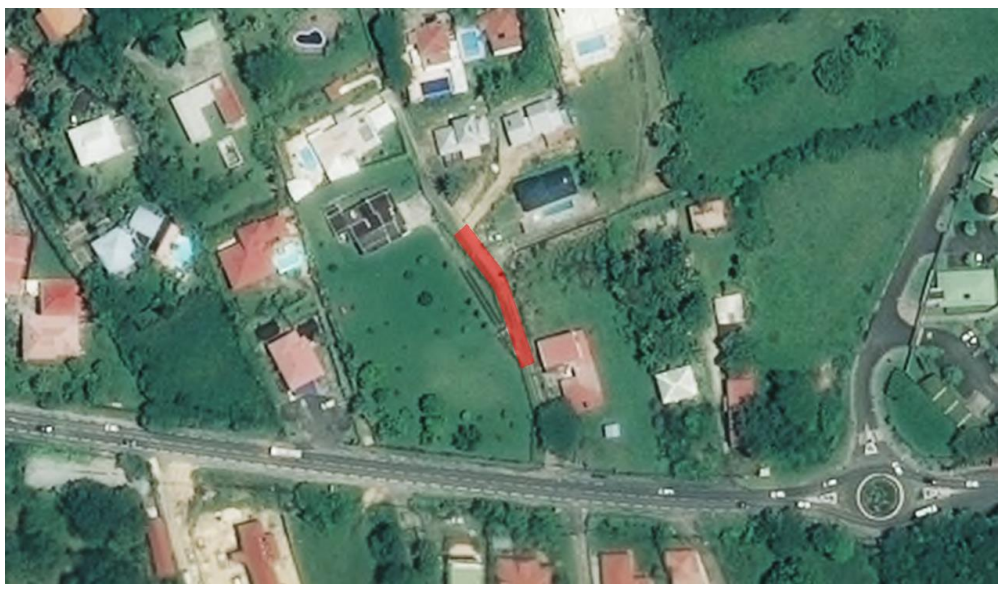
| Le Gosier | | 97113_10 | | | | | Critères de qualité |
|---|---|---|---|---|---|---|---|
| Impasse | Impasse Morice | 11 | | 299 | 1 | Permanente | |
| Commentaires | | Impasse goudronnée et étroite sans trottoirs ni bas-côtés en pente assez forte. Présence d'habitations individuelles de part et d'autre. | | | | | |

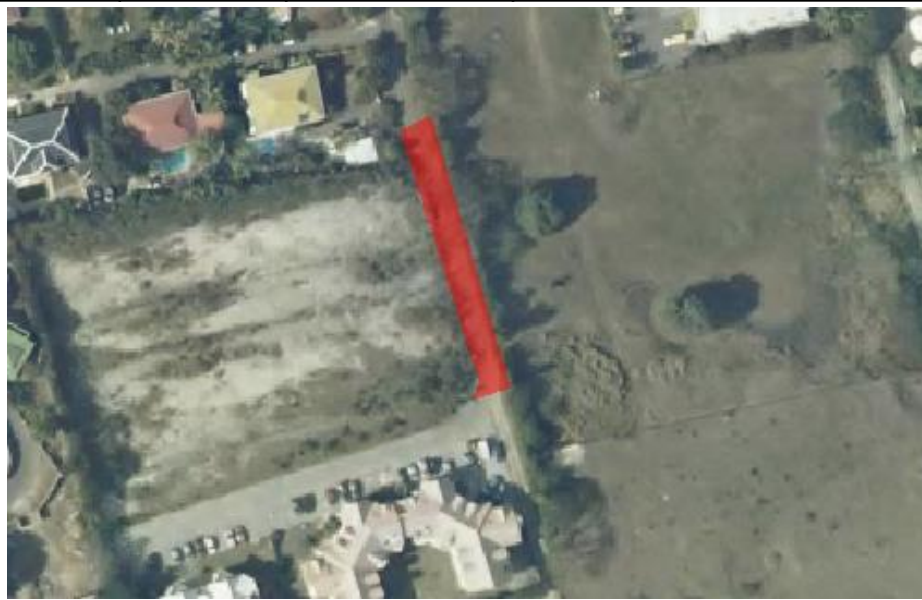
| Le Gosier | | 97113_11 | | | | | Critères de qualité |
|---|---|---|---|---|---|---|---|
| Impasse | Rue Grego | 10 | | 497 | 1 | Permanente | |
| Commentaires | Portion d'impasse goudronnée | | | | | | |

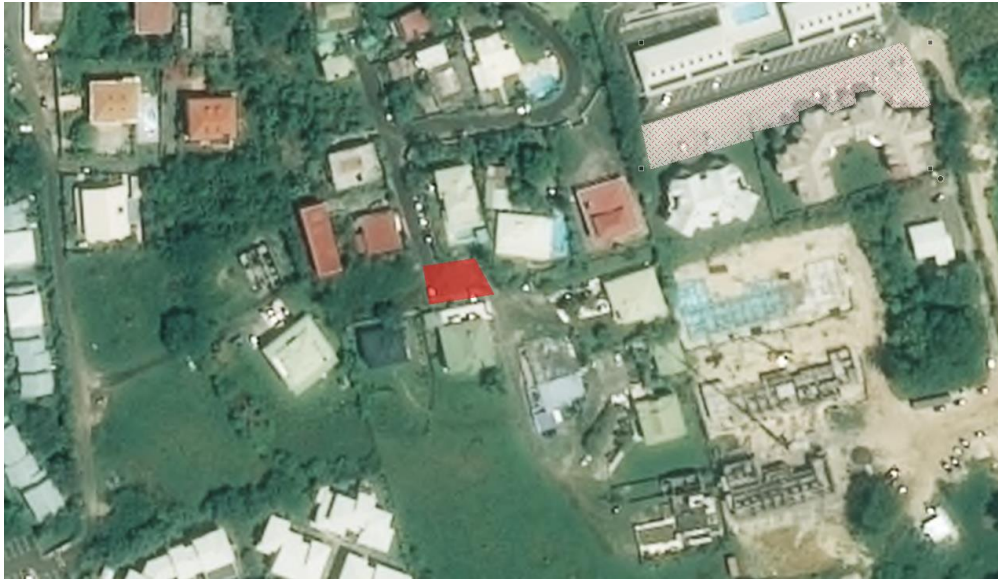
| Le Gosier | | 97113_12 | | | | | Critères de qualité |
|---|---|---|---|---|---|---|---|
| Parking | Rue Anastasie Moulin | 11 | | 245 | 1 | Permanente | |
| Commentaires | Elargissement goudronné au sein d'une rue servant d'aire de stationnement situé dans une rue résidentielle. | | | | | | |

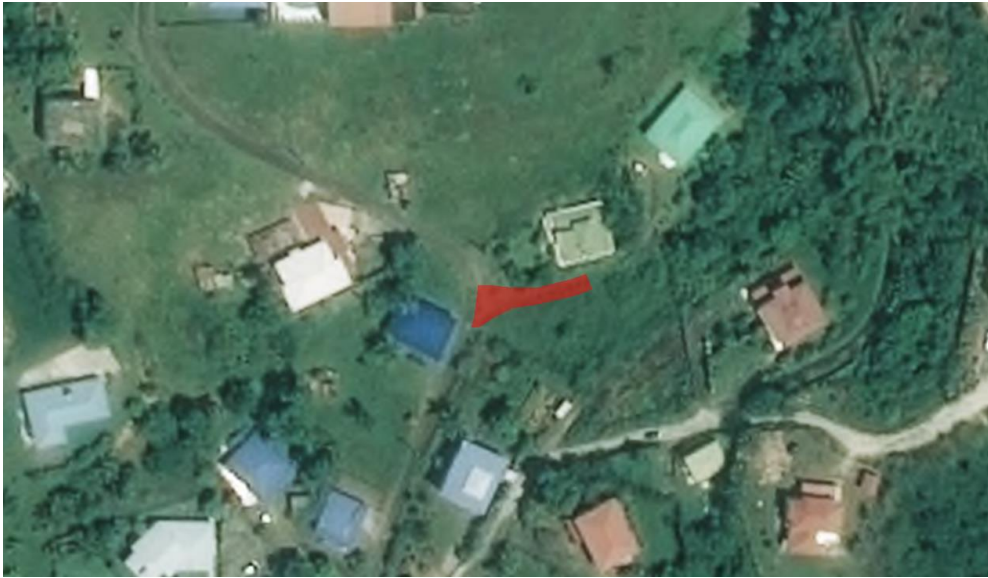
| Le Gosier | | 97113_13 | | | | | Critères de qualité |
|---|---|---|---|---|---|---|---|
| Chemin | Lotissement Frair Unis | 11 | | 178 | 1 | Permanente | |
| Commentaires | | Chemin enherbé desservant une habitation situé dans une zone d'habitations avec accès en pente et présence d'une zone enherbée non entretenu. | | | | | |

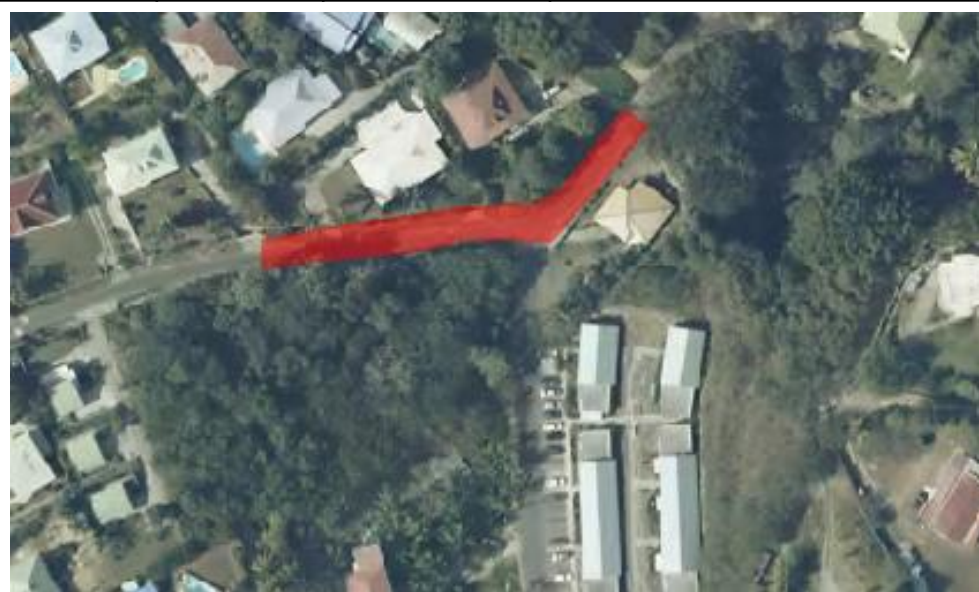
| Le Gosier | | 97113_14 | | | | | Critères de qualité |
|---|---|---|---|---|---|---|---|
| Impasse | Impasse Ireneé | 11 | | 830 | 1 | Permanente | |
| Commentaires | Portion d'impasse goudronnée | | | | | | |

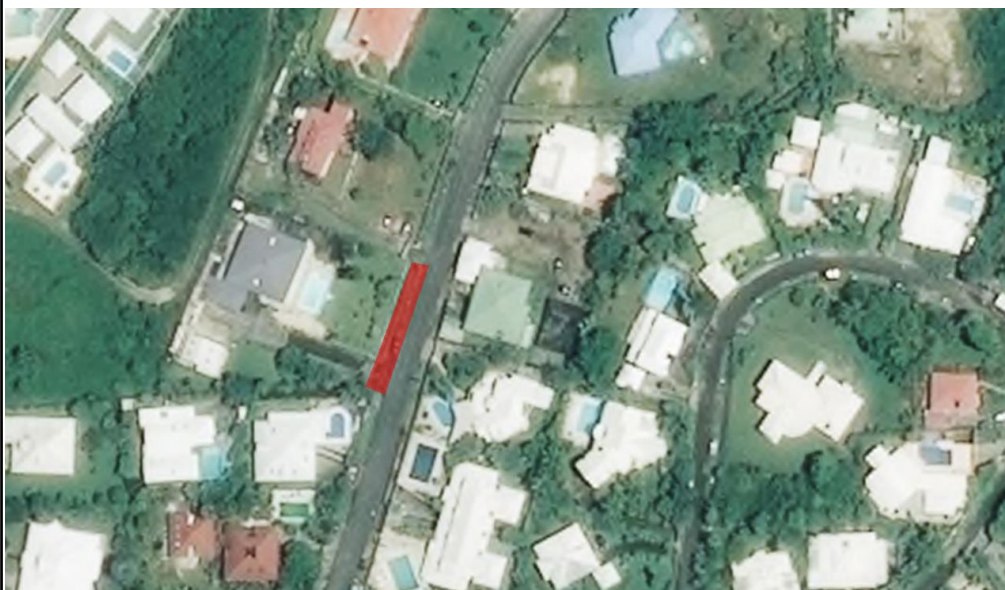
| Le Gosier | | 97113_15 | | | | | Critères de qualité |
|---|---|---|---|---|---|---|---|
| Arrêt de bus | Route de L'habitation | 12 | | 197 | 2 | Permanente | |
| Commentaires | | Large trottoir goudronné servant d'arrêt de bus le long d'une route assez fréquentée. Pas de séparation de sécurité entre le trottoirs et la route. | | | | | |

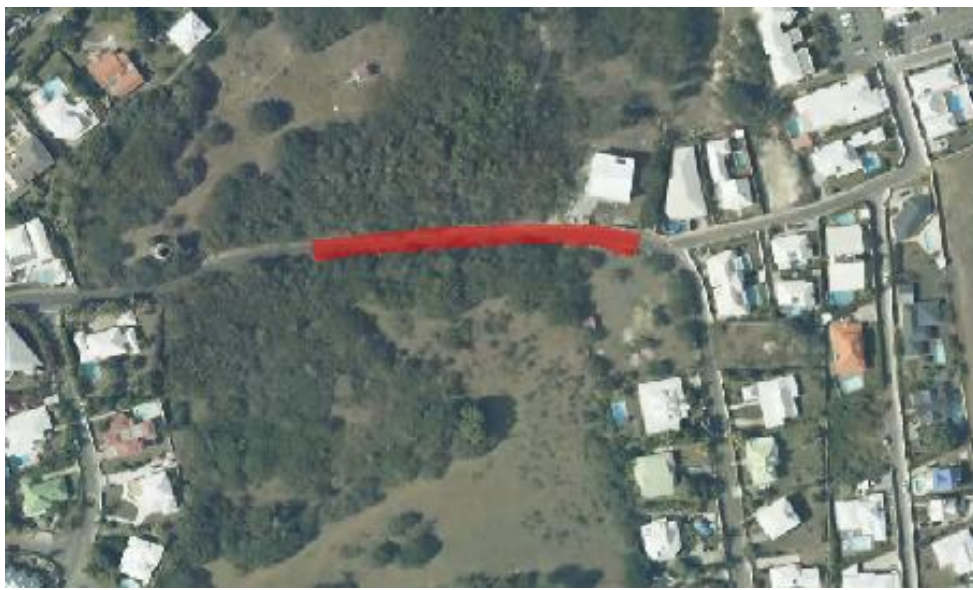
| Le Gosier | | 97113_16 | | | | | Critères de qualité |
|---|---|---|---|---|---|---|---|
| Route | Boulevard de Dampierre | 14 | <div>R</div> | illimité | 2 | Permanente | |
| Commentaires | Portion de route goudronnée sans trottoirs | | | | | | |

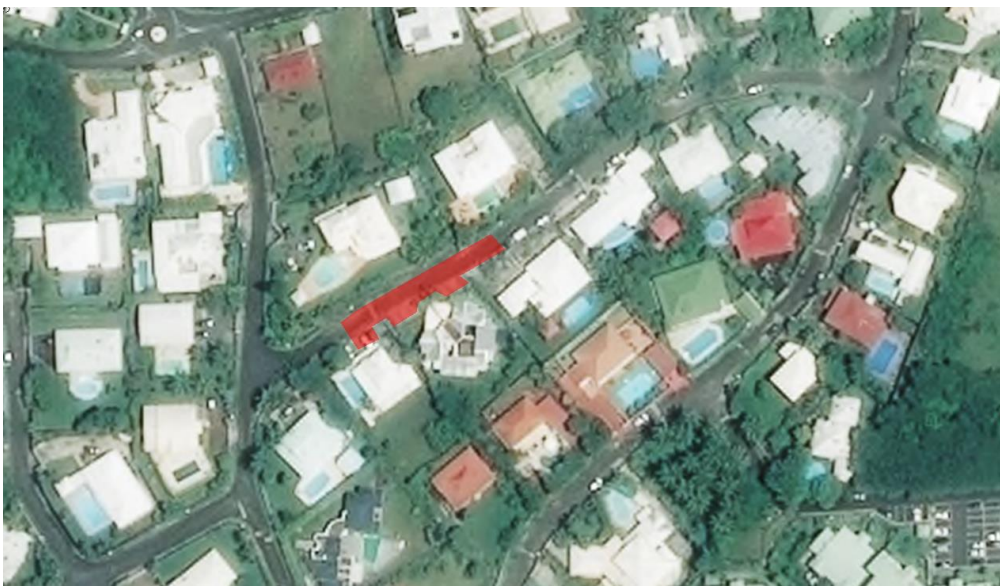
| Le Gosier | | 97113_17 | | | | | Critères de qualité |
|---|---|---|---|---|---|---|---|
| Rue | Impasse des Bougainvilliers | 12 | | 439 | 2 | Permanente | |
| Commentaires | Portion de rue goudronnée située en zone résidentielle. Présence d'un bas-côté enherbé avec quelques voitures en stationnement et d'aménagements goudronnés prévue pour le stationnement de voitures. | | | | | | |

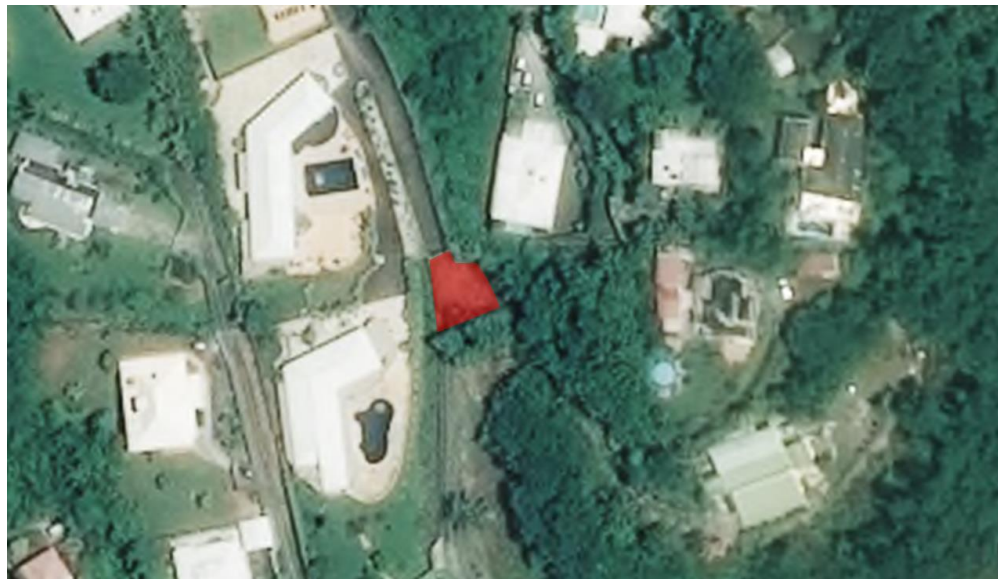
| Le Gosier | | 97113_18 | | | | | Critères de qualité |
|---|---|---|---|---|---|---|---|
| Rue | Rue Gaston Chateaubon | 12 | | 208 | 1 | Permanente | |
| Commentaires | Large espace goudronné près d'une résidence. Présence d'un espace enherbé à proximité. | | | | | | |

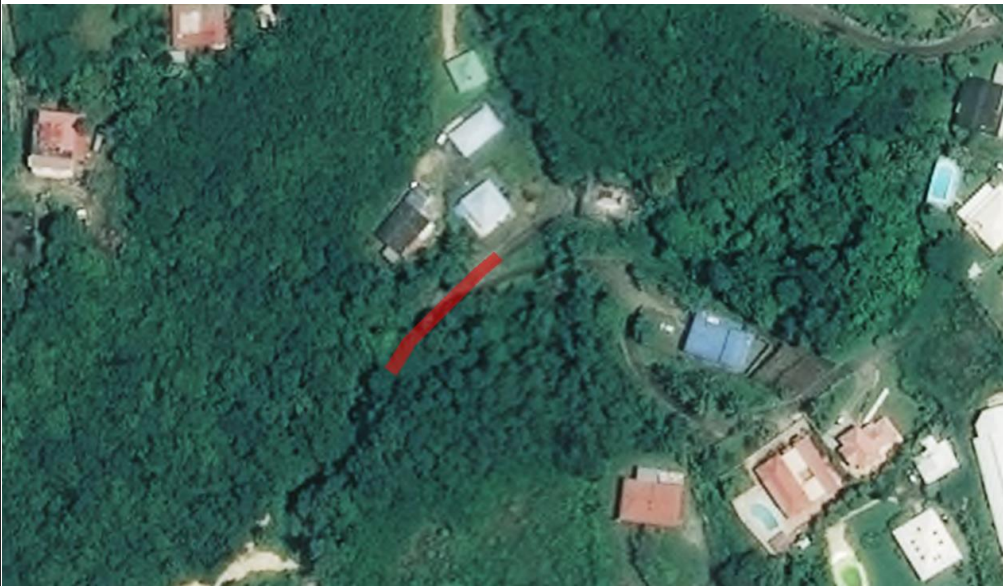
| Le Gosier | | 97113_19 | | | | | Critères de qualité |
|---|---|---|---|---|---|---|---|
| Rue | Impasse Pierre Justin | 11 | | 222 | 1 | Permanente | |
| Commentaires | | Portion de rue goudronnée avec des bas-côtés étroits. Présence de quelques maisons et de zones boisées. Rue peu fréquentée. | | | | | |

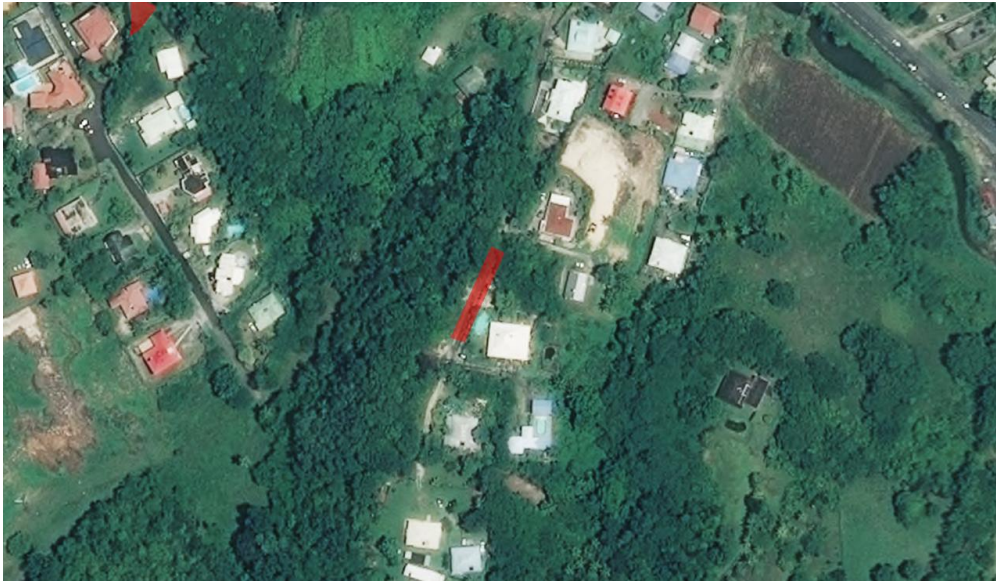
| Le Gosier | | 97113_20 | | | | | Critères de qualité |
|---|---|---|---|---|---|---|---|
| Impasse | Impasse Parole | 11 | <div><div>R</div></div> | 379 | 1 | Permanente | |
| Commentaires | Impasse goudronnée desservant plusieurs habitations. Présence de bas-côtés enherbés. | | | | | | |

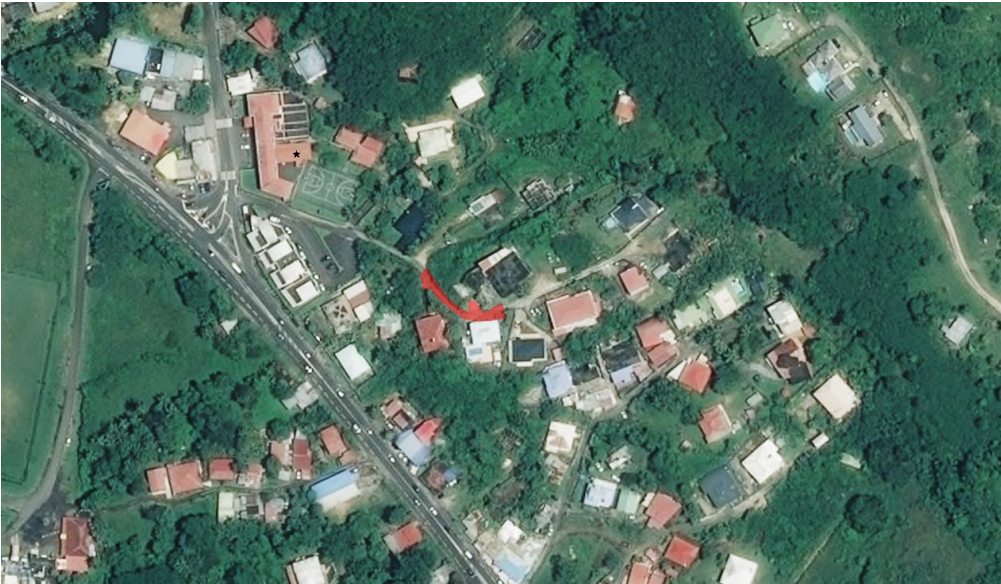
| Le Gosier | | 97113_21 | | | | | Critères de qualité |
|---|---|---|---|---|---|---|---|
| Impasse | Impasse de l'Ecole de Grande Ravine | 11 | | 265 | 1 | Permanente | |
| Commentaires | Impasse goudronnée étroite en pente avec présence d'habitations de part et d'autre. | | | | | | |

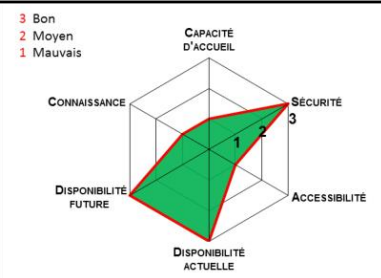
| Le Gosier | | 97113_22 | | | | | Critères de qualité |
|---|---|---|---|---|---|---|---|
| Commentaires | | Bas-côté en terre attenant à l'entrée d'une habitation situé au bord d'une rue calme avec peu de passages de véhicules. | | | | | |

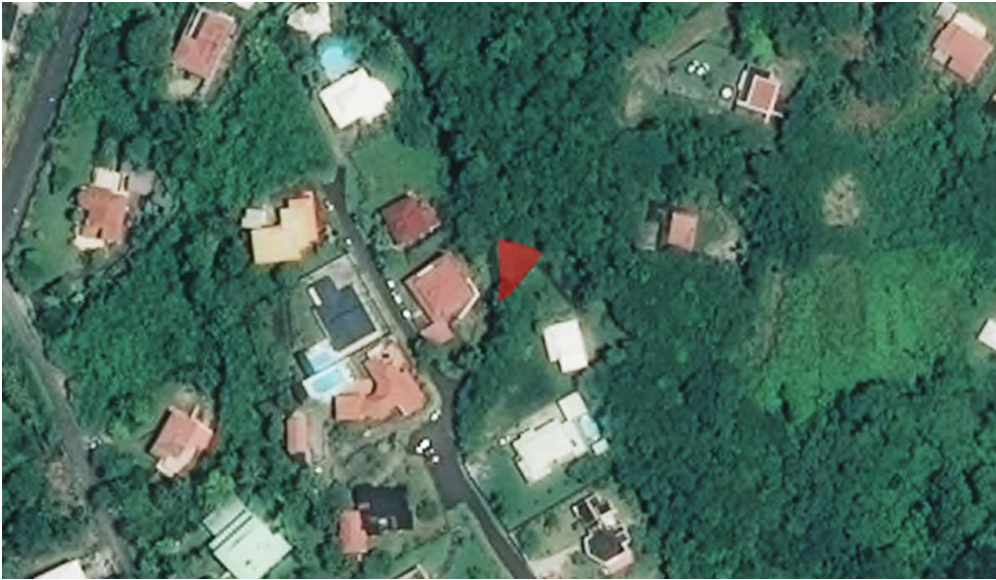
| Le Gosier | | 97113_22 | | | | | Critères de qualité |
|---|---|---|---|---|---|---|---|
| Bas-côté | Lotissement Dorsile | 12 | | 151 | 1 | Permanente | |

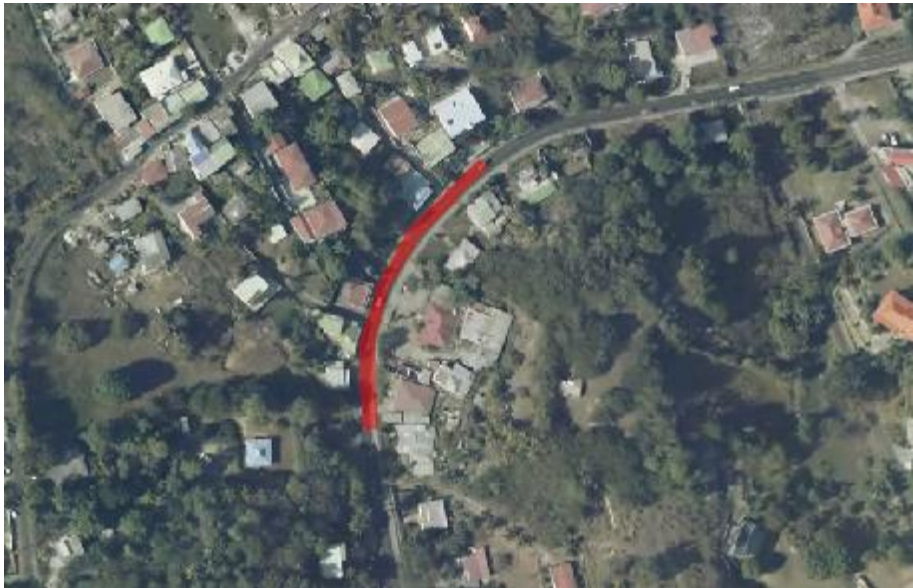
| Le Gosier | | 97113_23 | | | | | Critères de qualité |
|---|---|---|---|---|---|---|---|
| Route | Route de Perinet | 13 | <div>R</div> | illimité | 1 | Permanente | |
| Commentaires | Portion de route goudronnée | | | | | | |

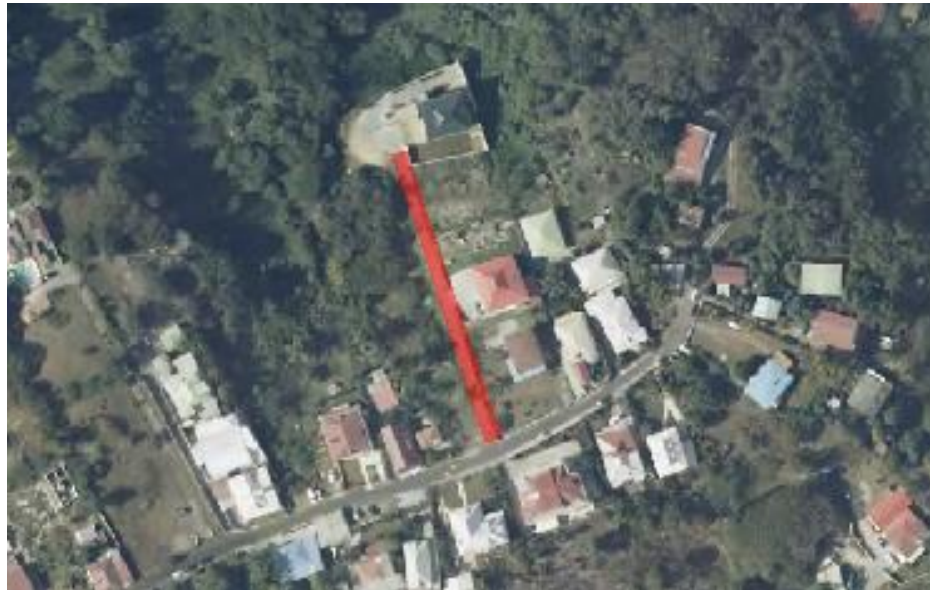
| Le Gosier | | 97113_24 | | | | | Critères de qualité |
|---|---|---|---|---|---|---|---|
| Impasse | Rue Denis Bordelais | 13 | <div>R</div> | illimité | 1 | Permanente | |
| Commentaires | Portion de rue goudronnée | | | | | | |

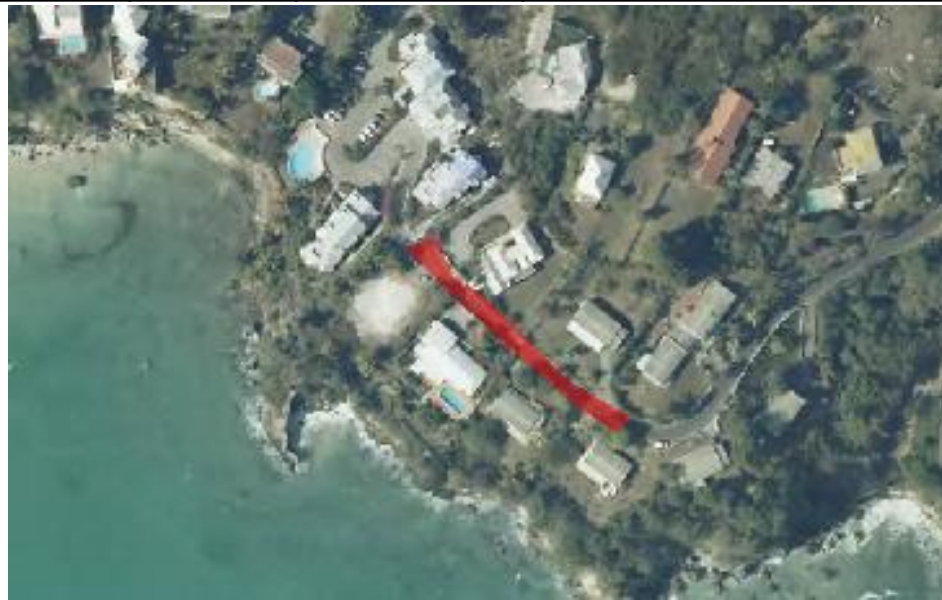
| Le Gosier | | 97113_25 | | | | | Critères de qualité |
|---|---|---|---|---|---|---|---|
| Commentaires | Portion d'impasse goudronnée | | | | | | |

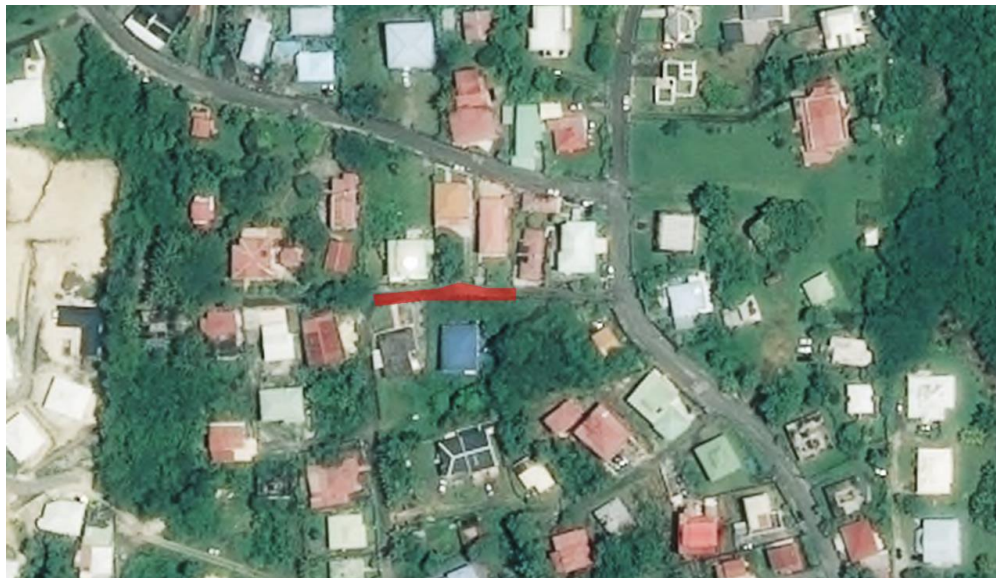
| Le Gosier | | 97113_26 | | | | | Critères de qualité |
|---|---|---|---|---|---|---|---|
| Commentaires | Rue goudronnée et étroite en pente situé dans une zone résidentielle calme avec peu de passage automobile. | | | | | | |

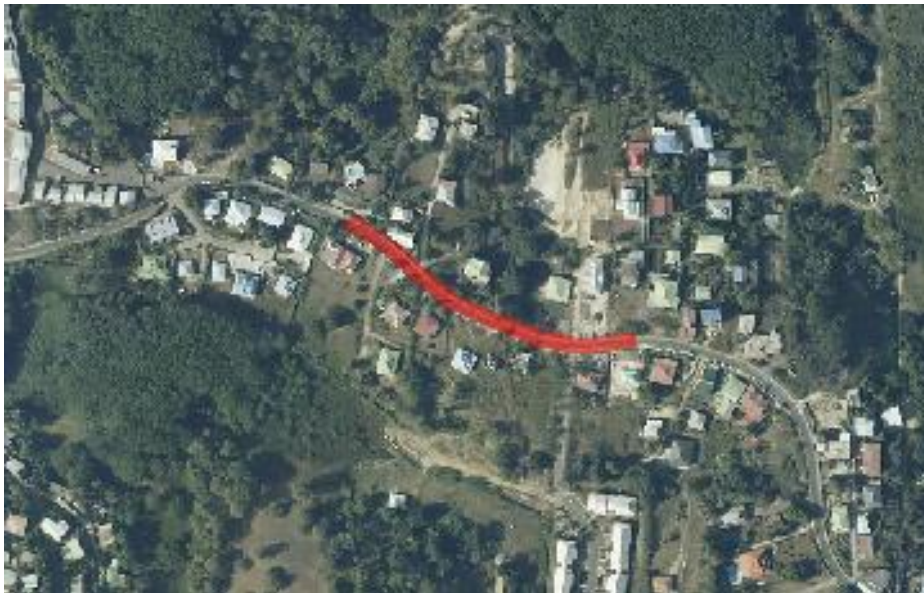
| Le Gosier | | 97113_27 | | | | | Critères de qualité |
|---|---|---|---|---|---|---|---|
| Commentaires | Portion de route goudronnée avec multiples accès | | | | | | |

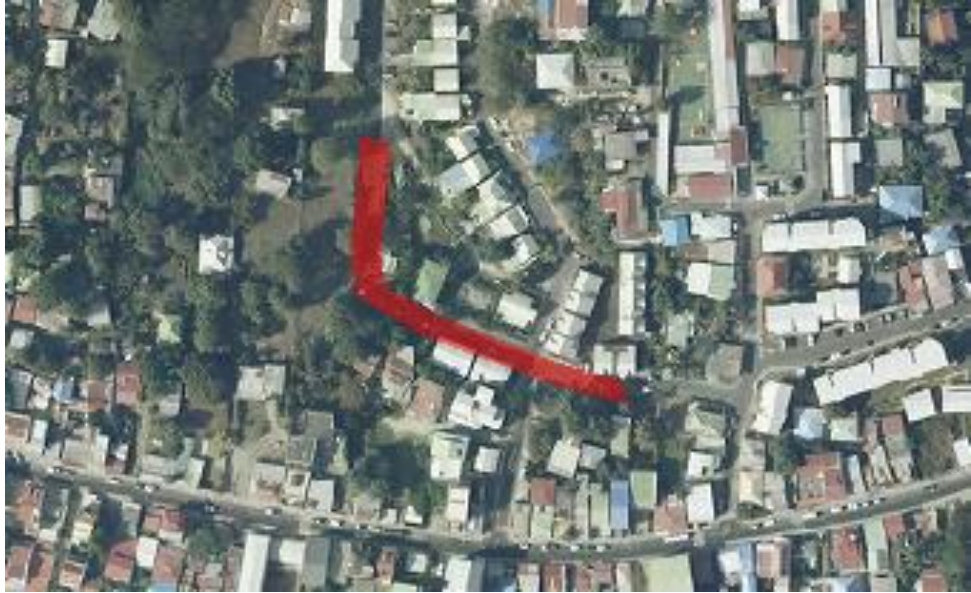
| Le Gosier | | 97113_28 | | | | | Critères de qualité |
|---|---|---|---|---|---|---|---|
| Commentaires | Portion de route goudronnée | | | | | | |

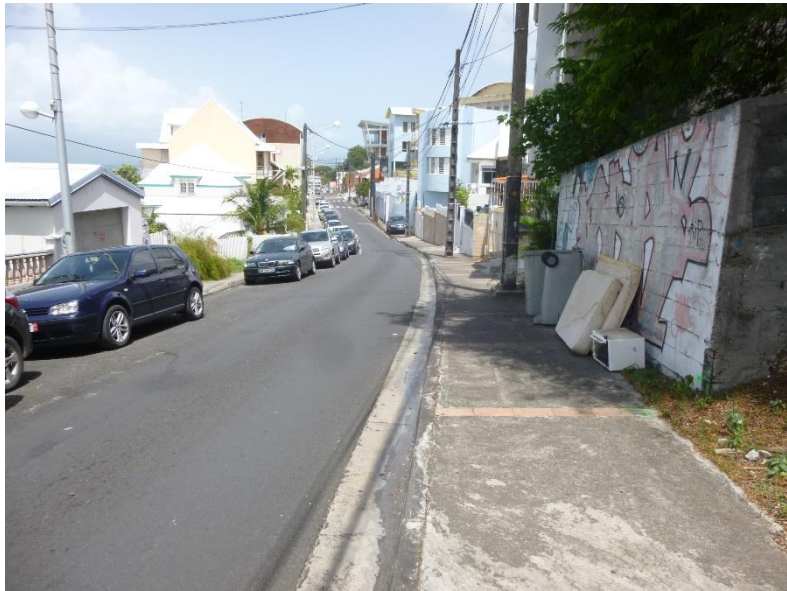
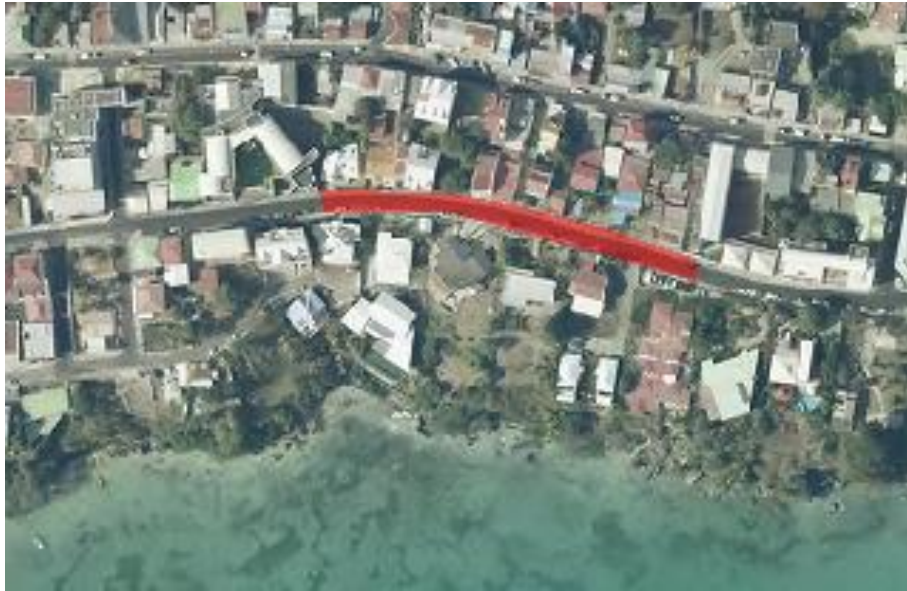
| Le Gosier | | 97113_29 | | | | | Critères de qualité |
|---|---|---|---|---|---|---|---|
| Commentaires | Portion de route goudronnée avec trottoirs | | | | | | |

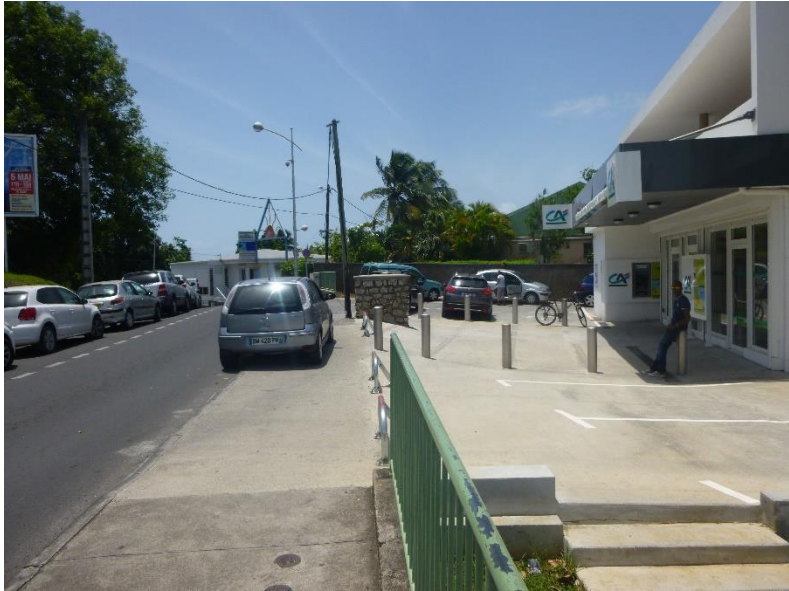
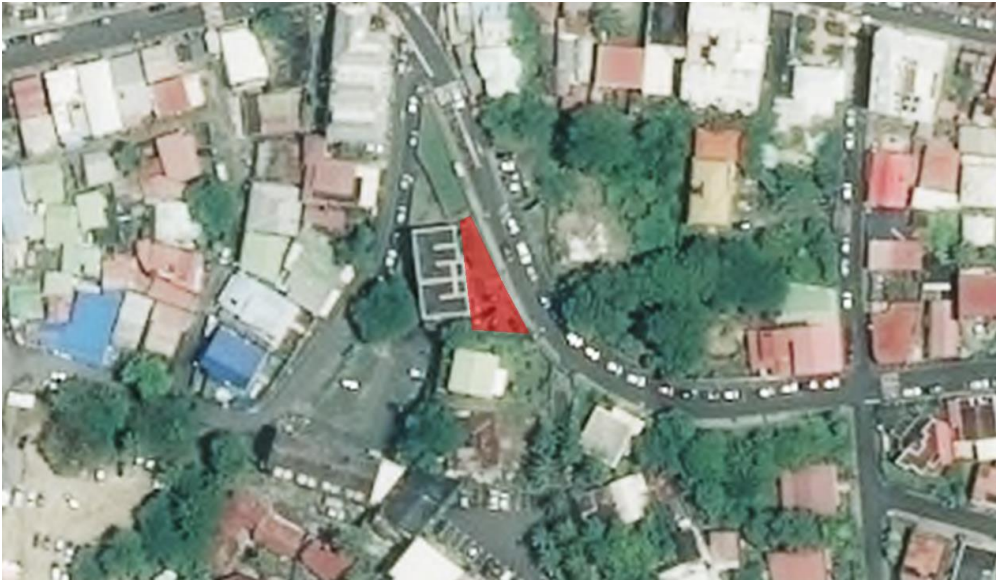
| Le Gosier | | 97113_30 | | | | | Critères de qualité |
|---|---|---|---|---|---|---|---|
| Commentaires | Parking goudronné et devanture sécurisé de la banque situés au bord d'une route assez fréquentée. | | | | | | |

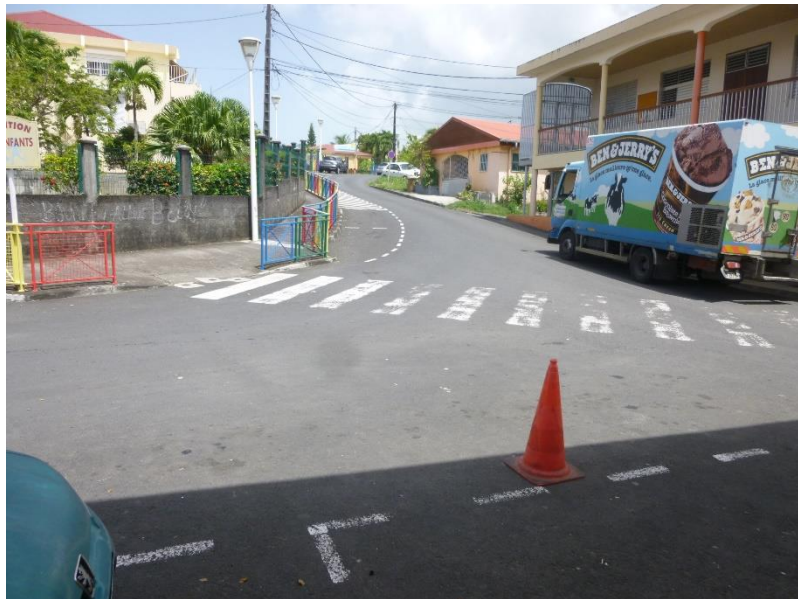
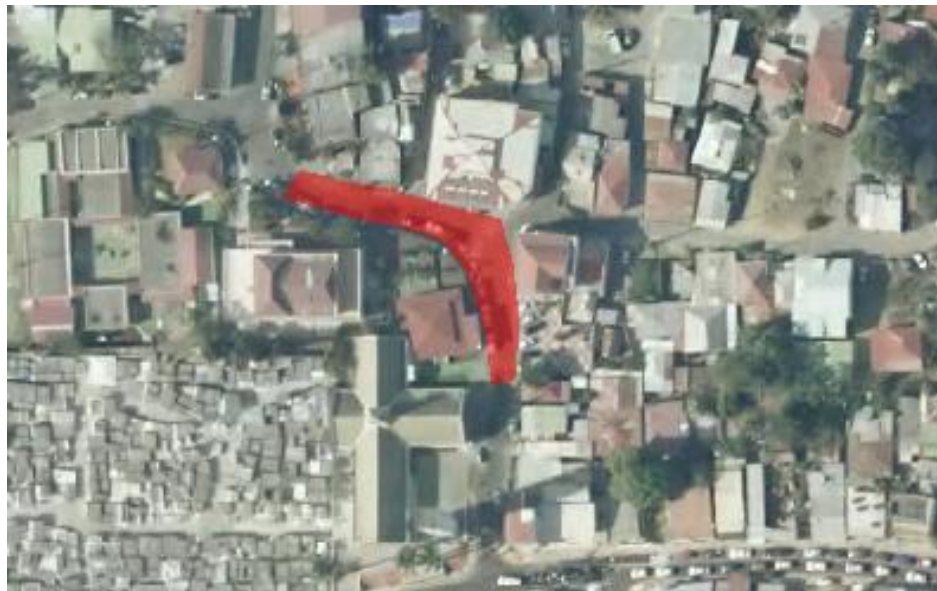
| Le Gosier | | 97113_31 | | | | | Critères de qualité |
|---|---|---|---|---|---|---|---|
| Commentaires | Portion de rue goudronnée avec trottoirs | | | | | | |

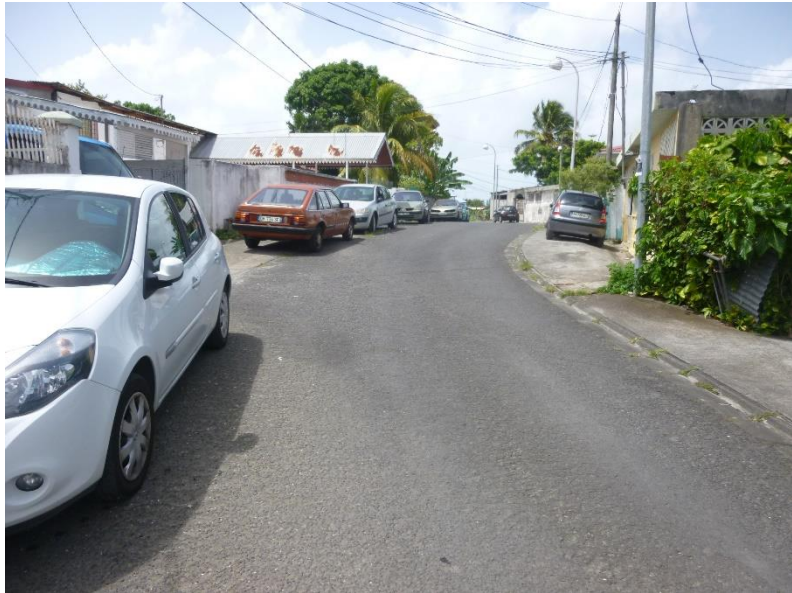
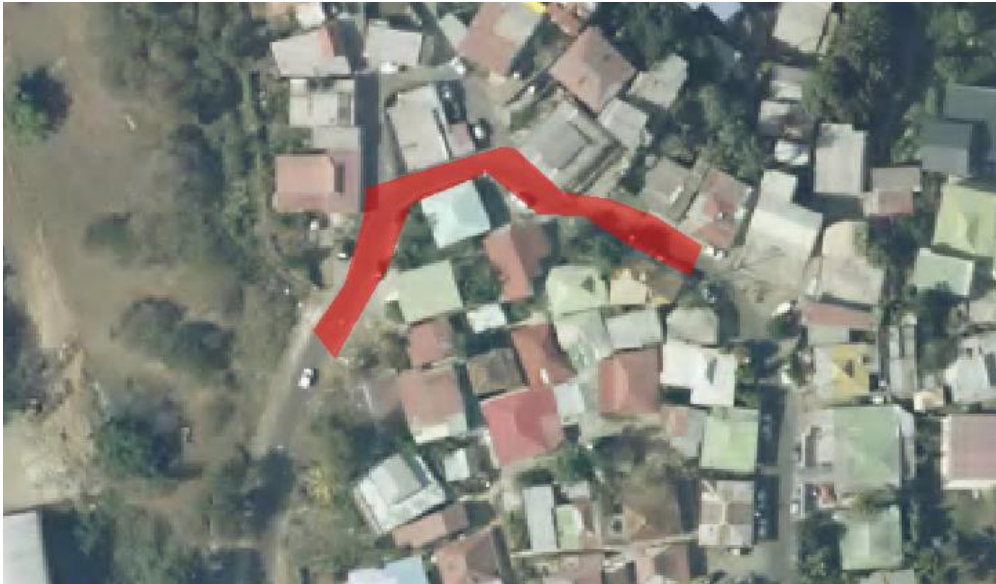
| Le Gosier | | 97113_32 | | | | | Critères de qualité |
|---|---|---|---|---|---|---|---|
| Commentaires | Portion de route étroite goudronnée | | | | | | |
