## SITES REFUGES TSUNAMI

### Projet EXPLOIT

« EXPLOitation et Transfert vers les collectivités des Antilles françaises d'une méthode de planification des évacuations en cas d'alerte tsunami »

**Commune du Gosier**

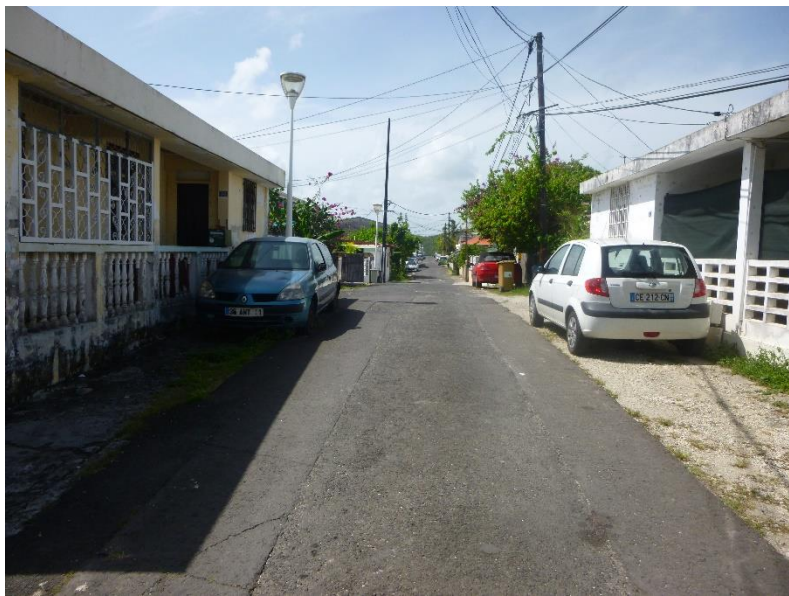
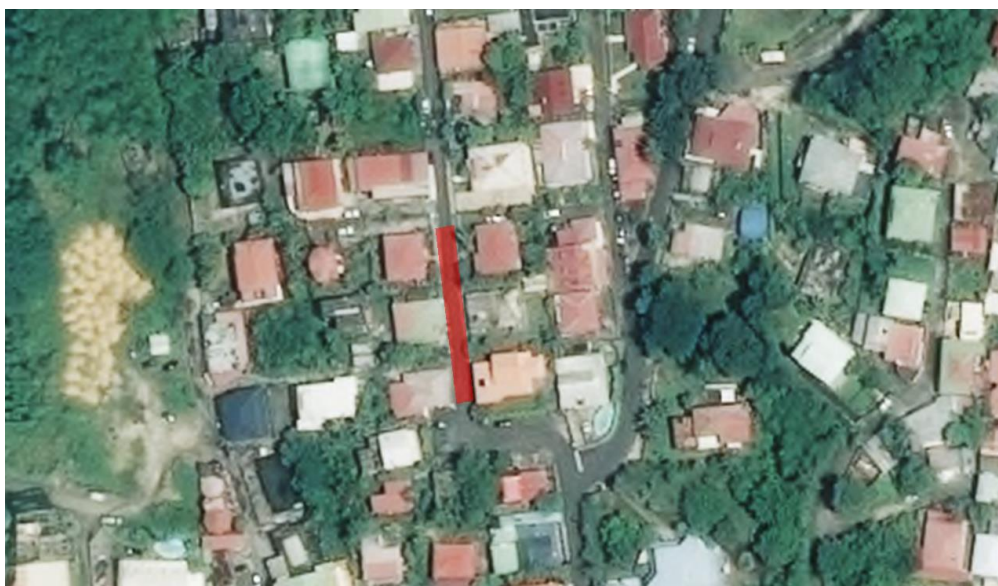
| Le Gosier | | 97113_33 | | | | | Critères de qualité |
|---|---|---|---|---|---|---|---|
| Commentaires | | Rue goudronnée dans une zone résidentielle calme avec peu de passages automobiles. Présence de bas-côtés et quelques voitures en stationnement. | | | | | |

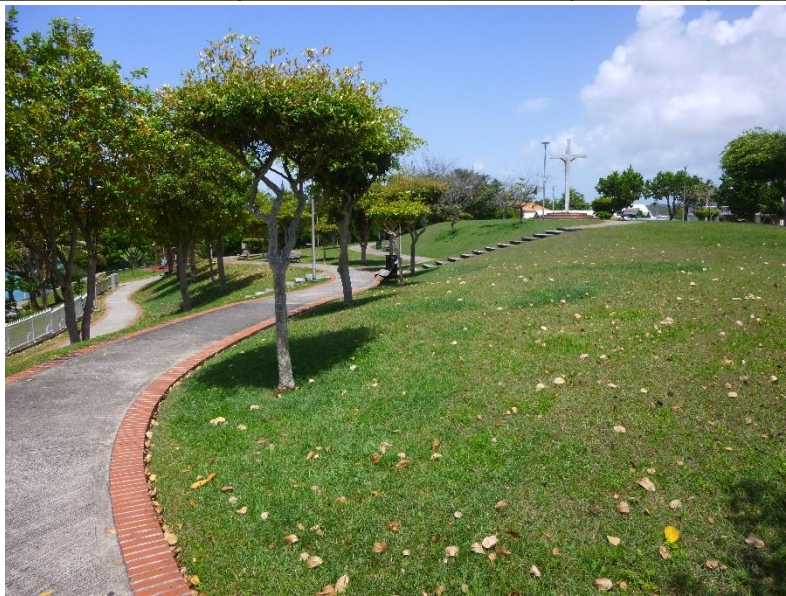
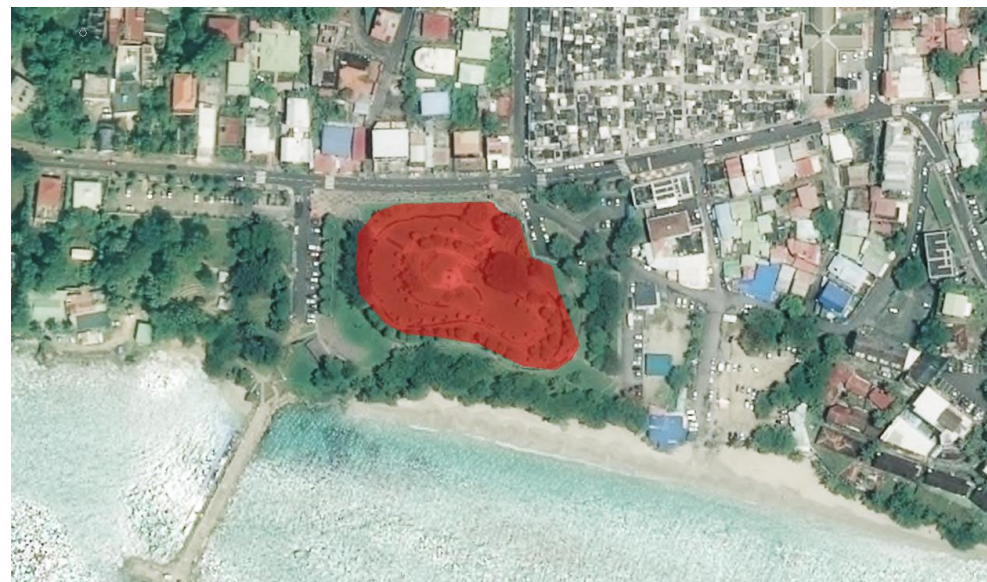
| Le Gosier | | 97113_34 | | | | | Critères de qualité |

Parc enherbé très bien entretenu avec des petits chemins piétons goudronnés. Visibilité et proximité avec la zone de danger.

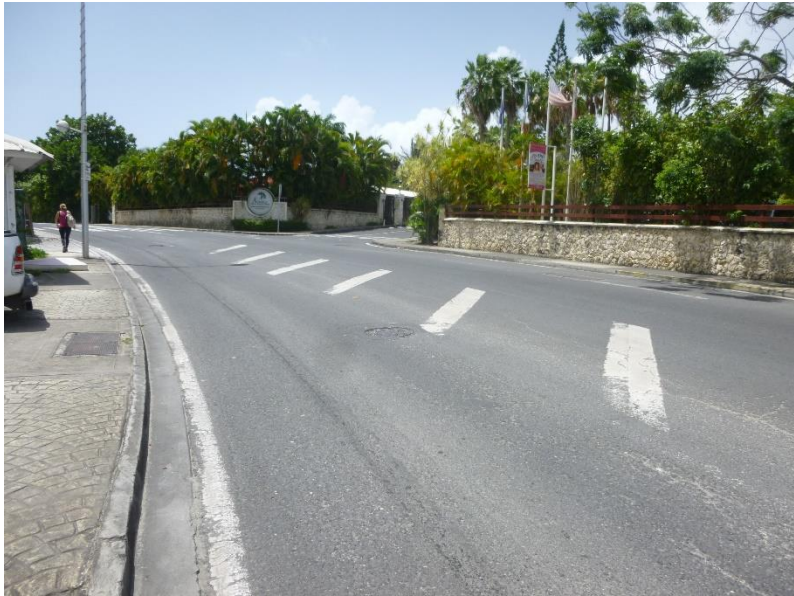
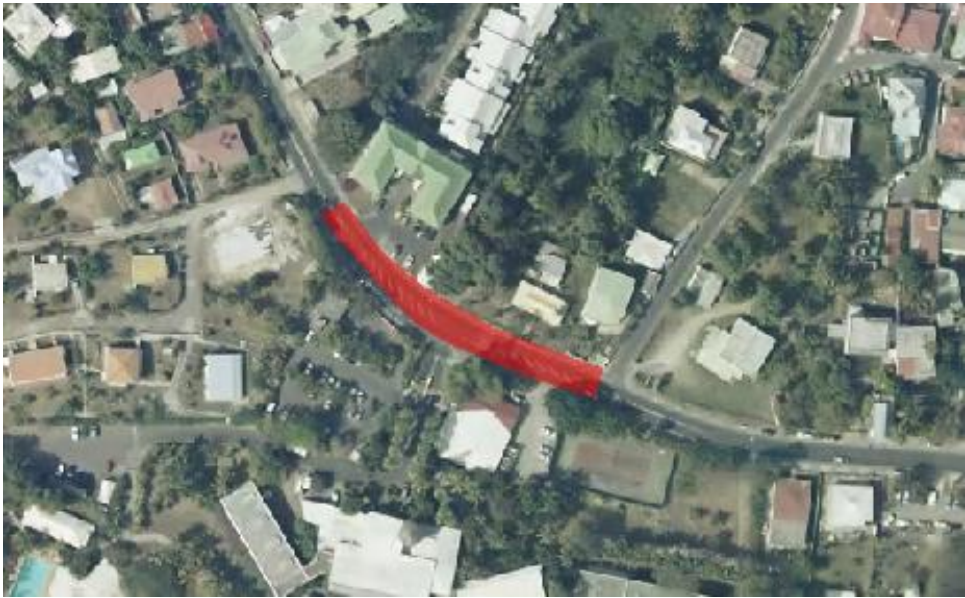
| Le Gosier | | 97113_35 | | | | | Critères de qualité |
|---|---|---|---|---|---|---|---|
| Commentaires | Portion de route goudronnée avec trottoirs. Multiples accès | | | | | | |

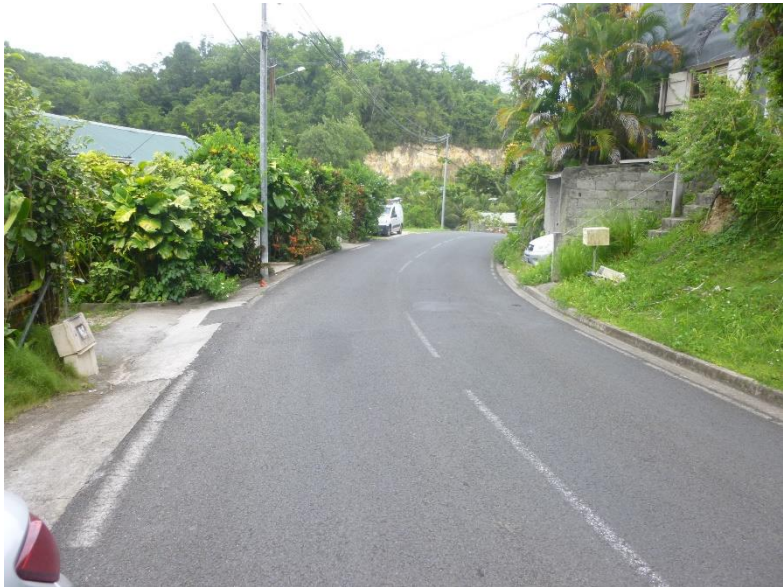
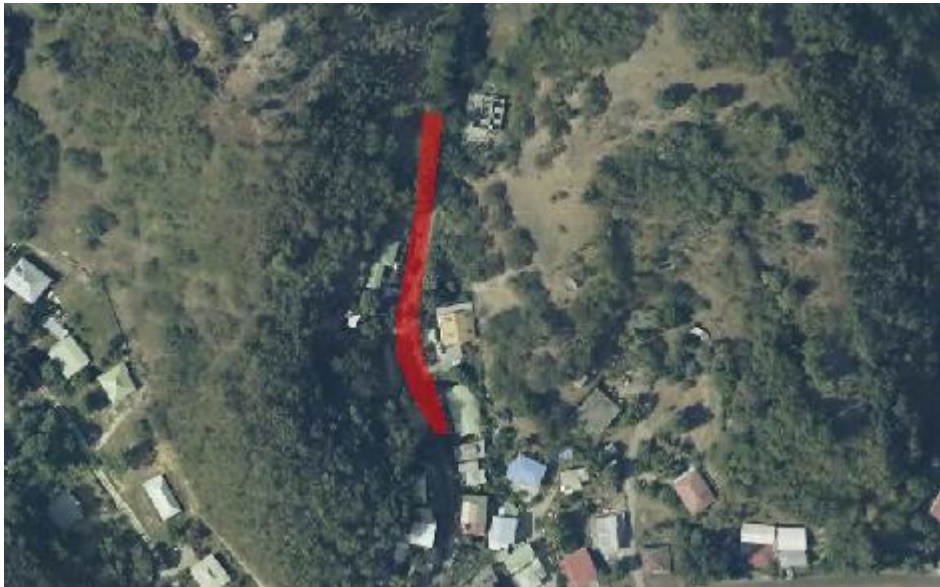
| Le Gosier | | 97113_36 | | | | | Critères de qualité |
|---|---|---|---|---|---|---|---|
| Commentaires | Portion de route goudronnée | | | | | | |

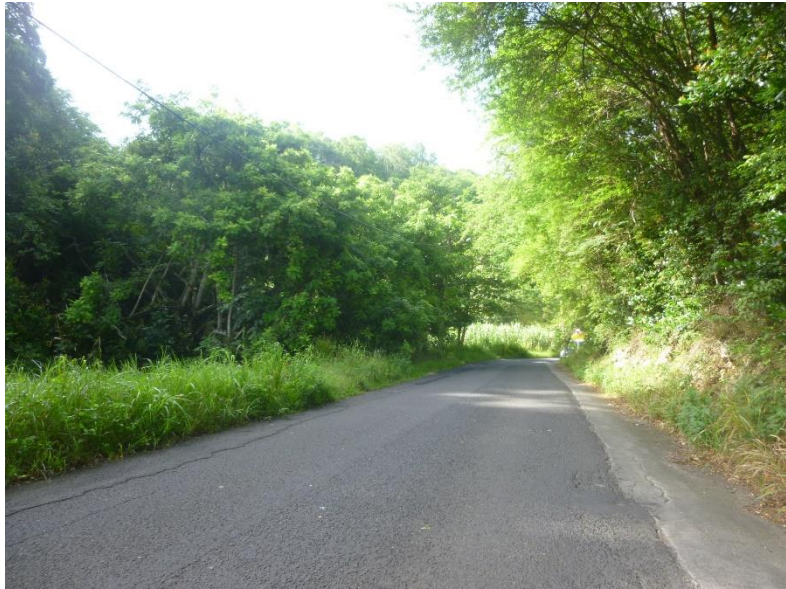
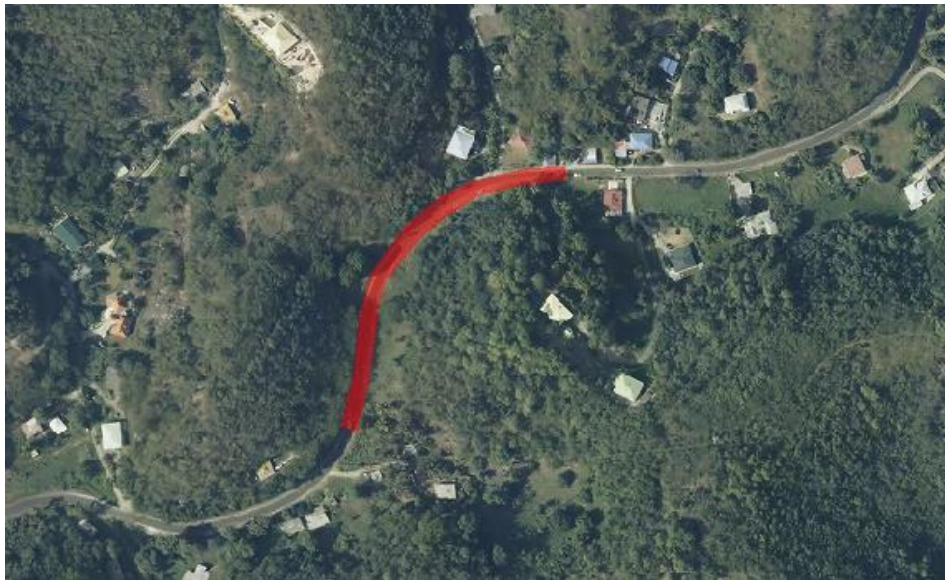
| Le Gosier | | 97113_37 | | | | | Critères de qualité |
|---|---|---|---|---|---|---|---|
| Commentaires | Portion de route goudronnée | | | | | | |

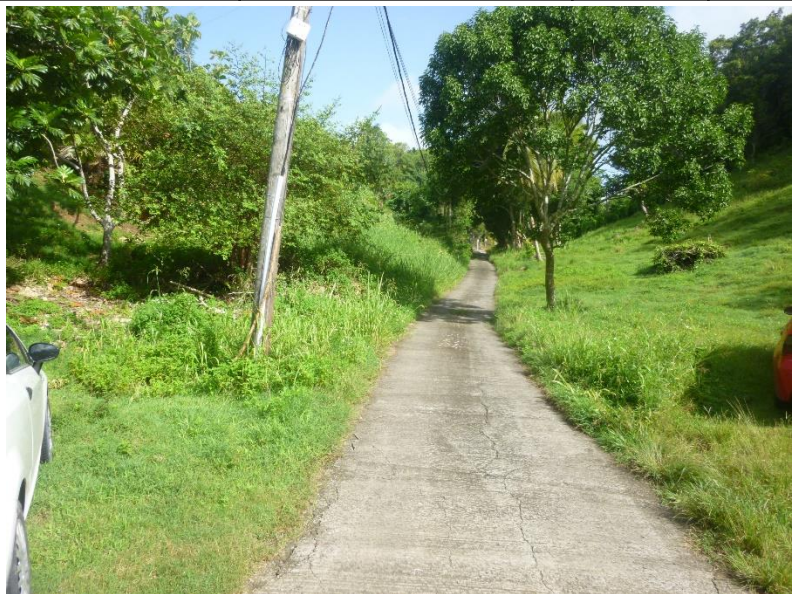
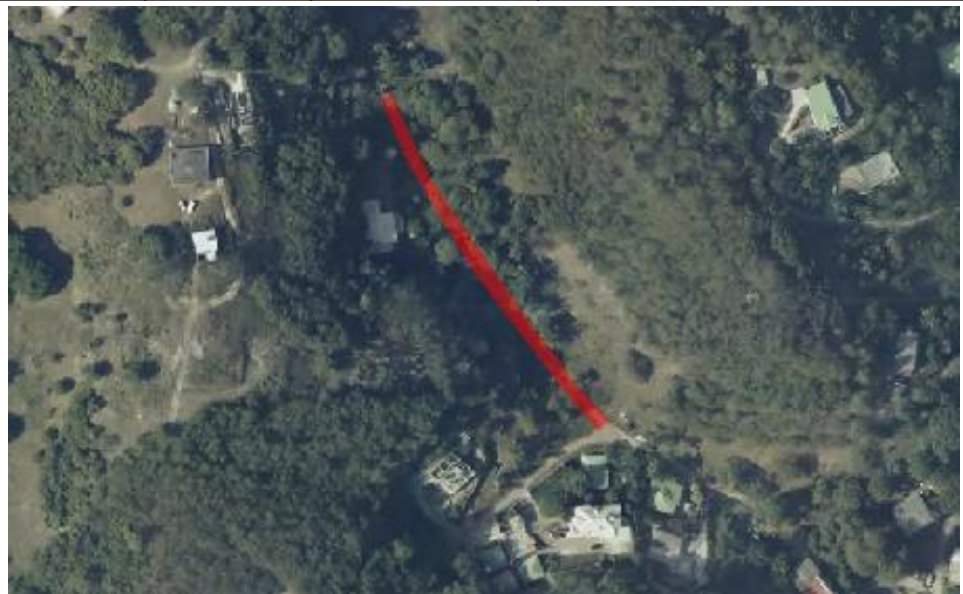
| Le Gosier | | 97113_38 | | | | | Critères de qualité |
|---|---|---|---|---|---|---|---|
| Commentaires | Portion de chemin bétonné | | | | | | |

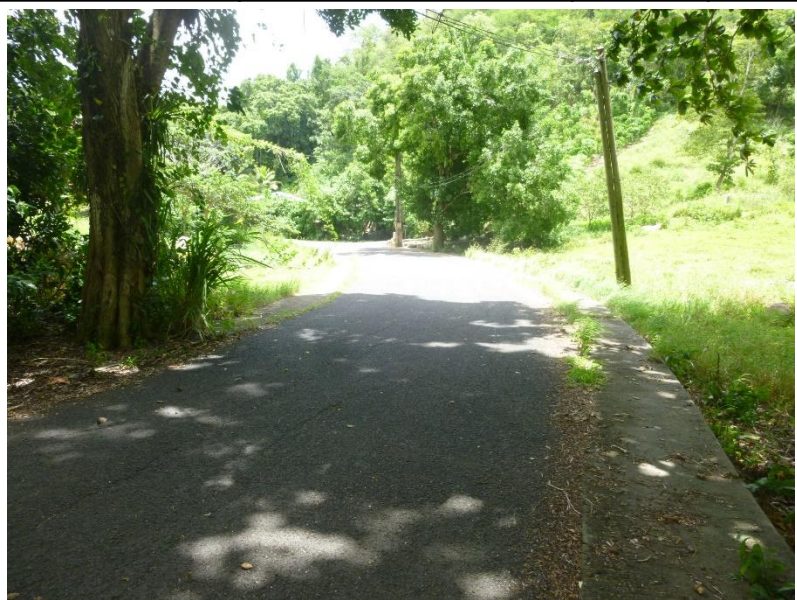
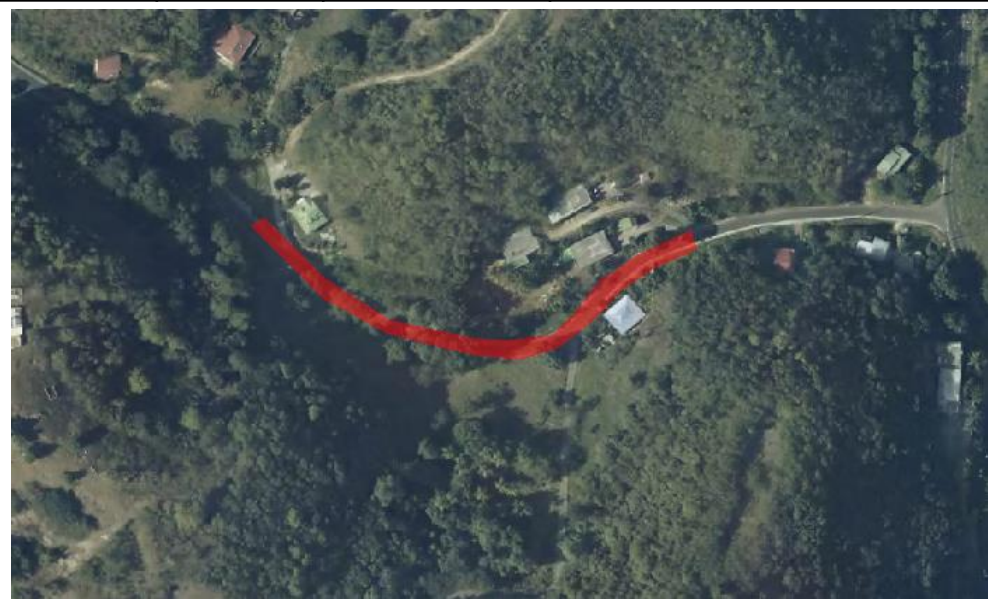
| Le Gosier | | 97113_39 | | | | | Critères de qualité |
|---|---|---|---|---|---|---|---|
| Commentaires | Portion de route goudronnée | | | | | | |

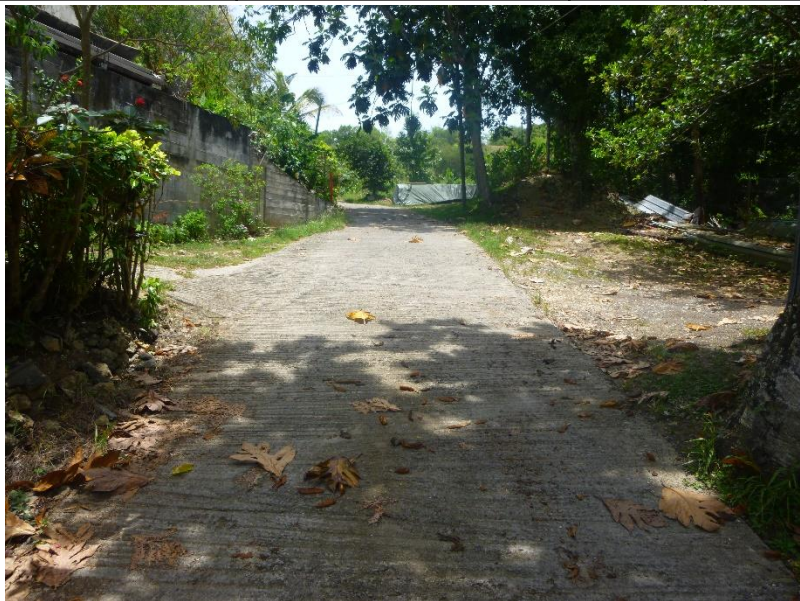
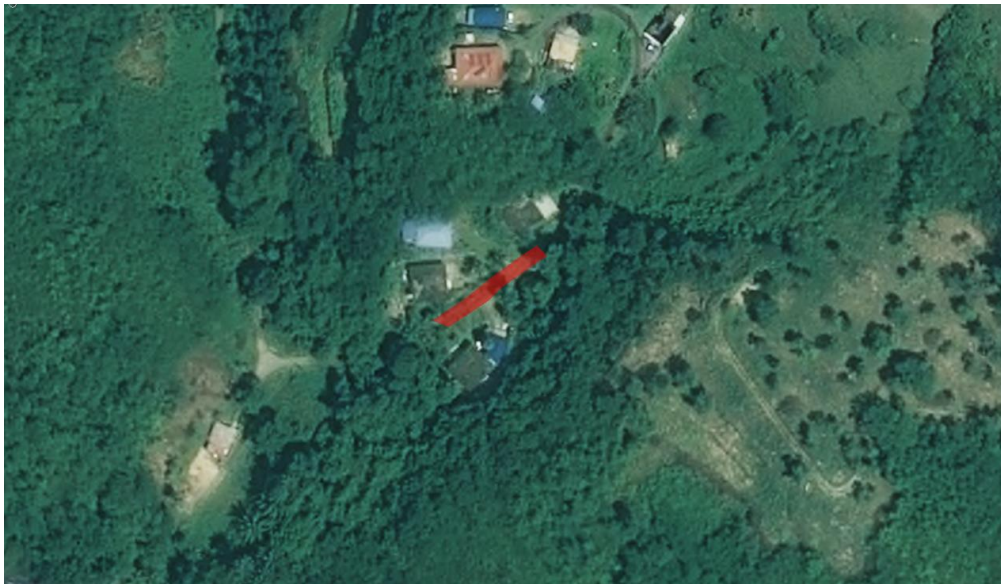
| Le Gosier | | 97113_41 | | | | | Critères de qualité |
|---|---|---|---|---|---|---|---|
| Commentaires | Chemin goudronné avec des bas-côtés en terre dans une zone d'habitations individuelles éparsses. | | | | | | |

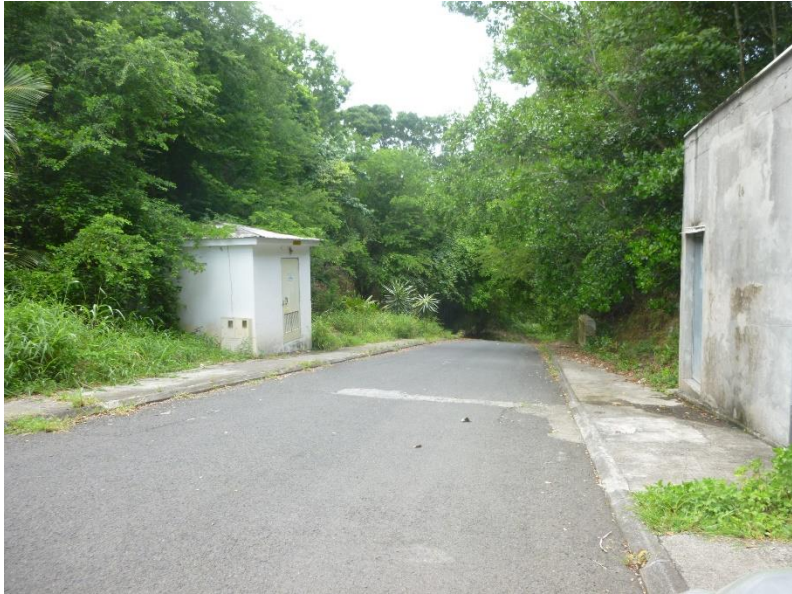
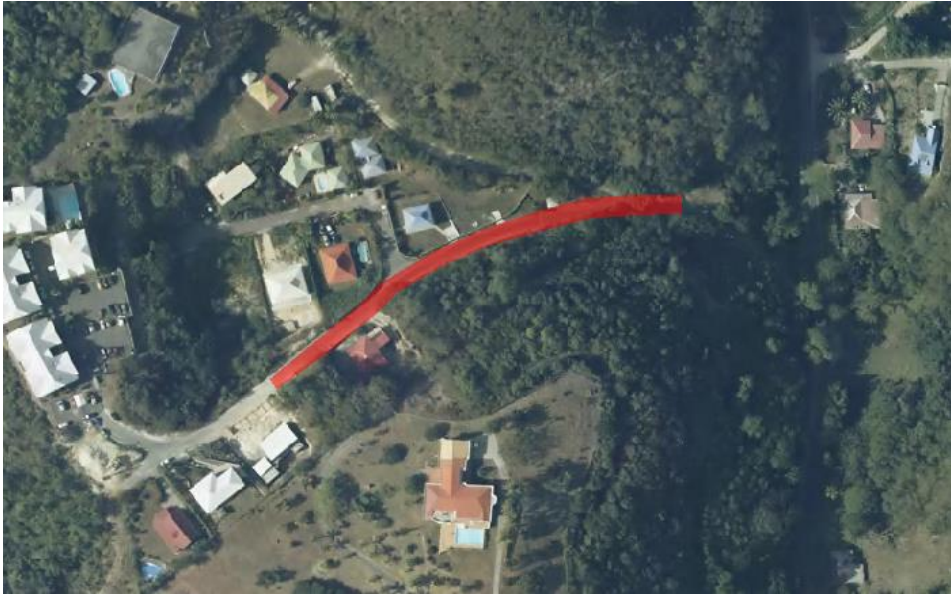
| Le Gosier | | 97113_42 | | | | | Critères de qualité |
|---|---|---|---|---|---|---|---|
| Commentaires | Portion d'impasse goudronnée | | | | | | |

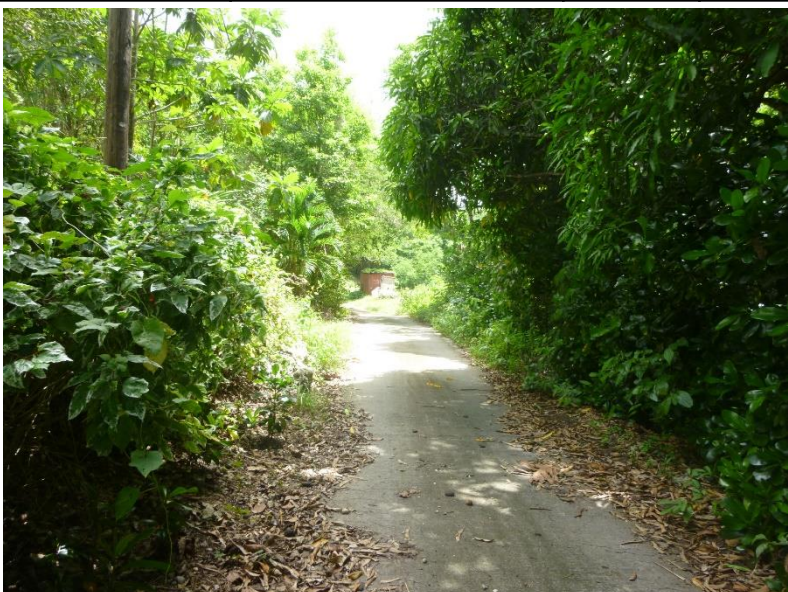
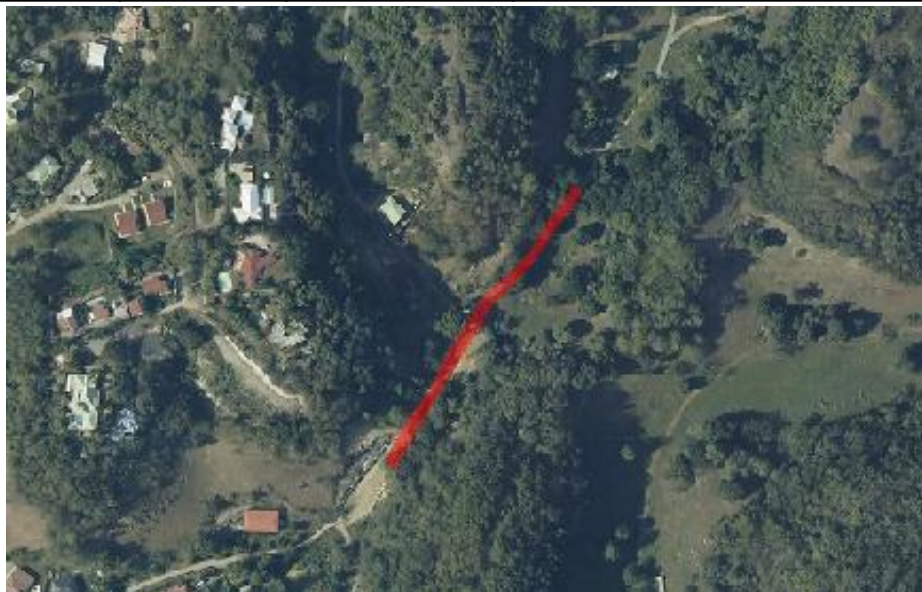
| Le Gosier | | 97113_43 | | | | | Critères de qualité |
|---|---|---|---|---|---|---|---|
| Commentaires | Portion d'impasse bétonnée | | | | | | |

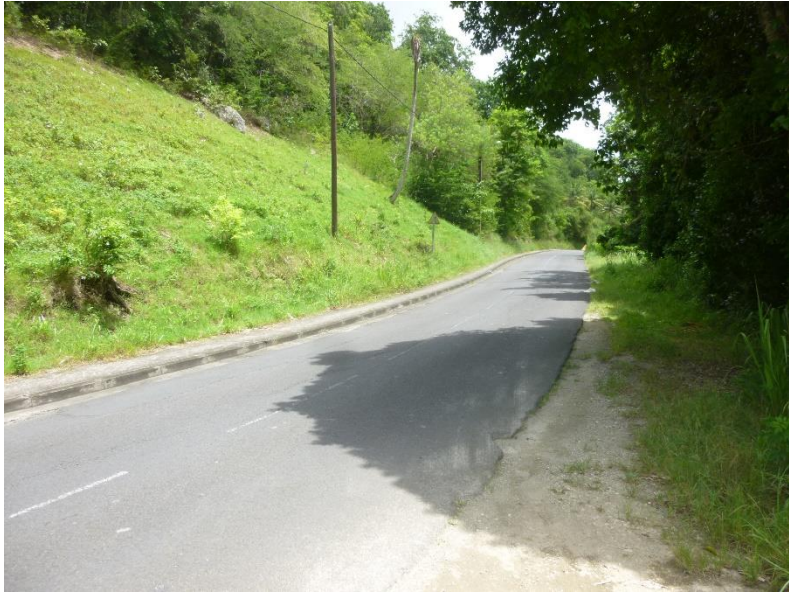
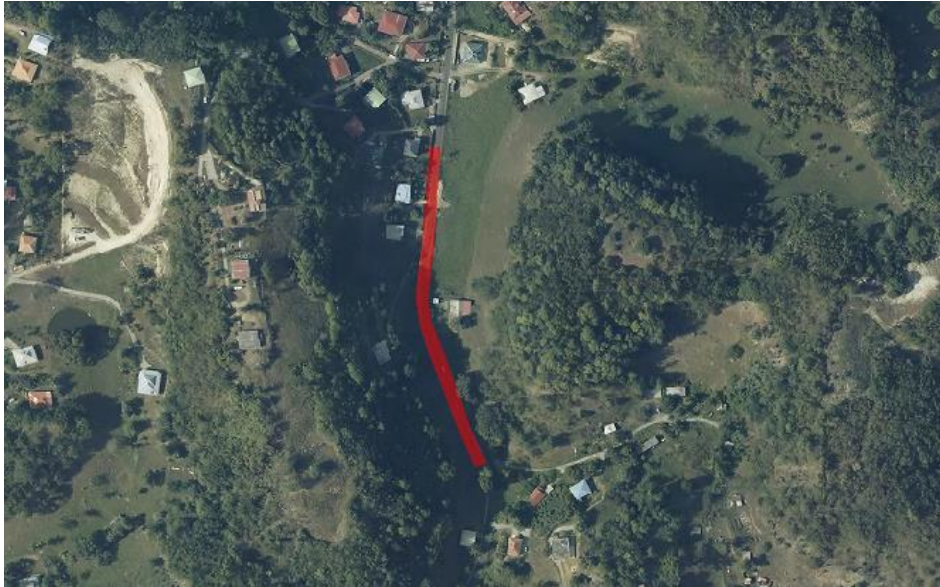
| Le Gosier | | 97113_44 | | | | | Critères de qualité |
|---|---|---|---|---|---|---|---|
| Commentaires | Portion de route goudronnée | | | | | | |

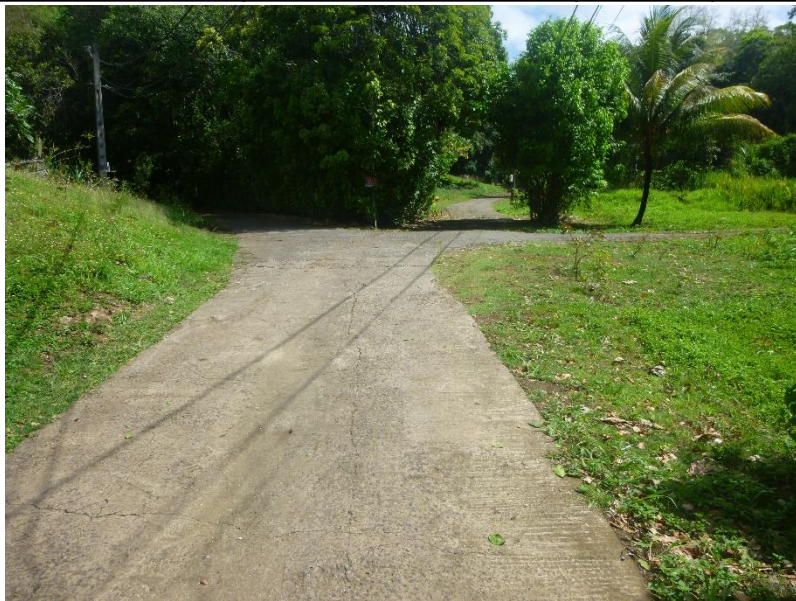
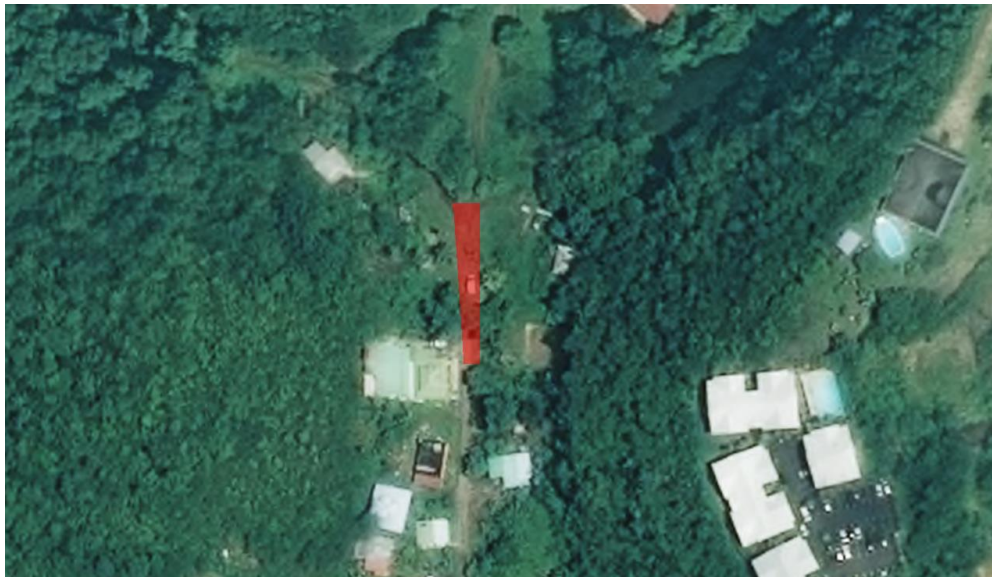
| Le Gosier | | 97113_45 | | | | | Critères de qualité |
|---|---|---|---|---|---|---|---|
| Commentaires | Impasse goudronnée avec de larges espaces enherbés autour. Présence de quelques maisons. | | | | | | |

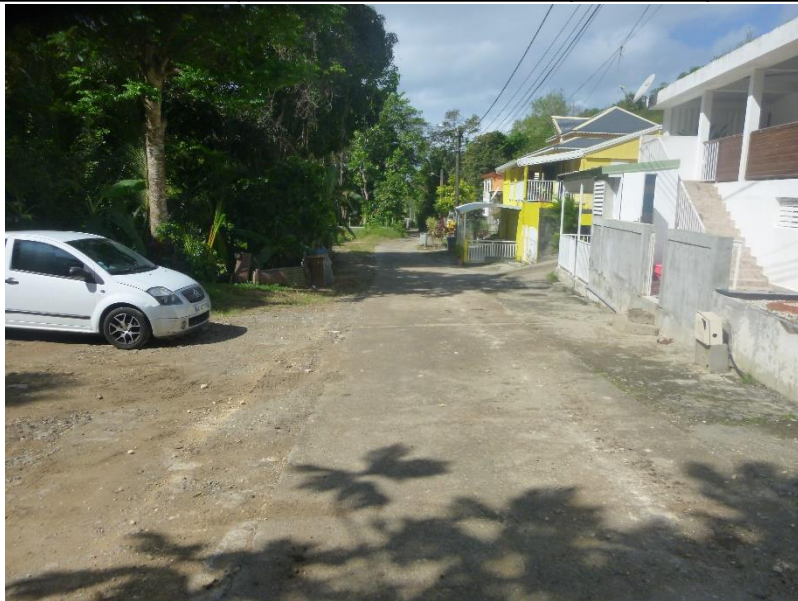
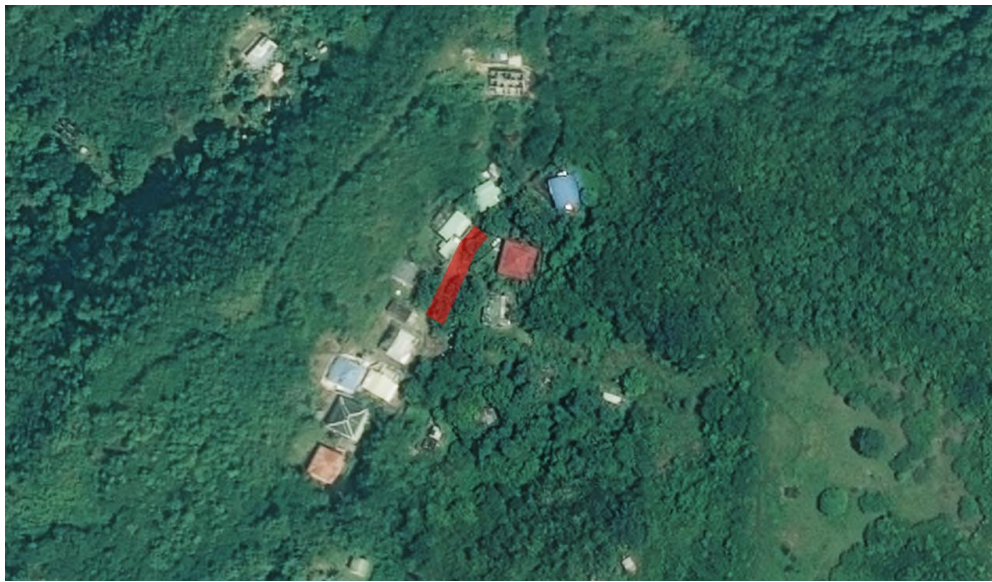
| Le Gosier | | 97113_46 | | | | | Critères de qualité |
|---|---|---|---|---|---|---|---|
| Commentaires | | Impasse goudronnée avec présence de quelques habitations sur les côtés. Larges bas-côtés enherbés ou en terre. | | | | | |

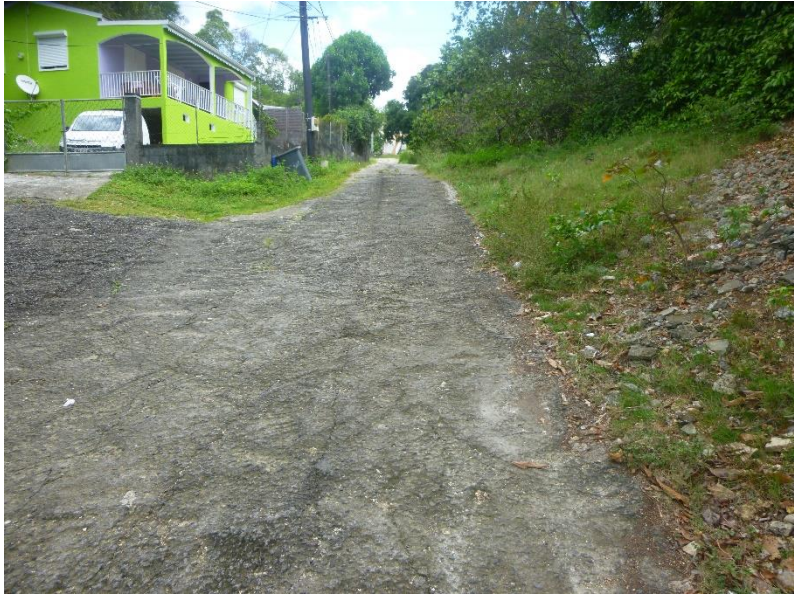
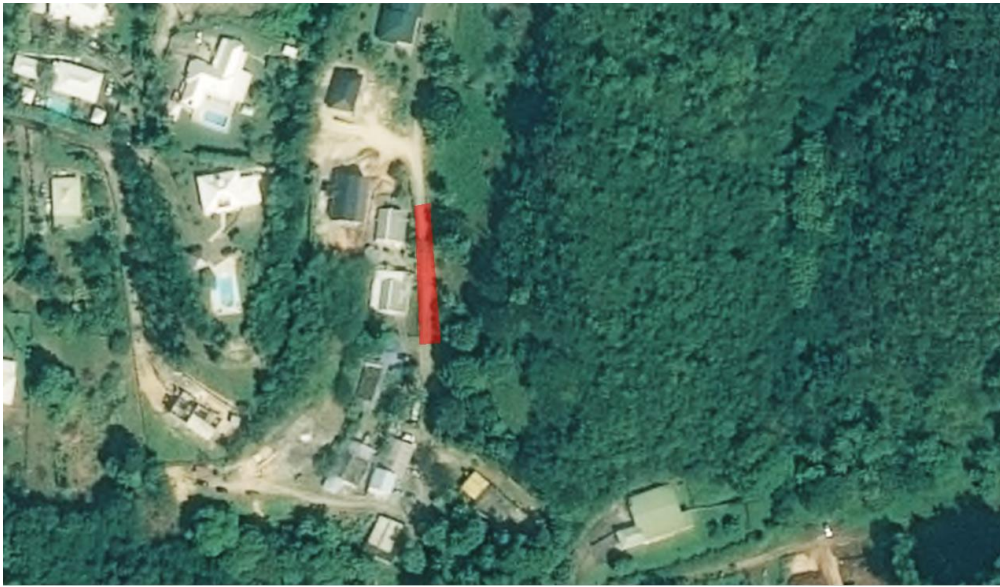
| Le Gosier | | 97113_47 | | | | | Critères de qualité |
|---|---|---|---|---|---|---|---|
| Commentaires | Impasse goudronnée avec bas-côtés enherbé. Présence de quelques maisons. | | | | | | |

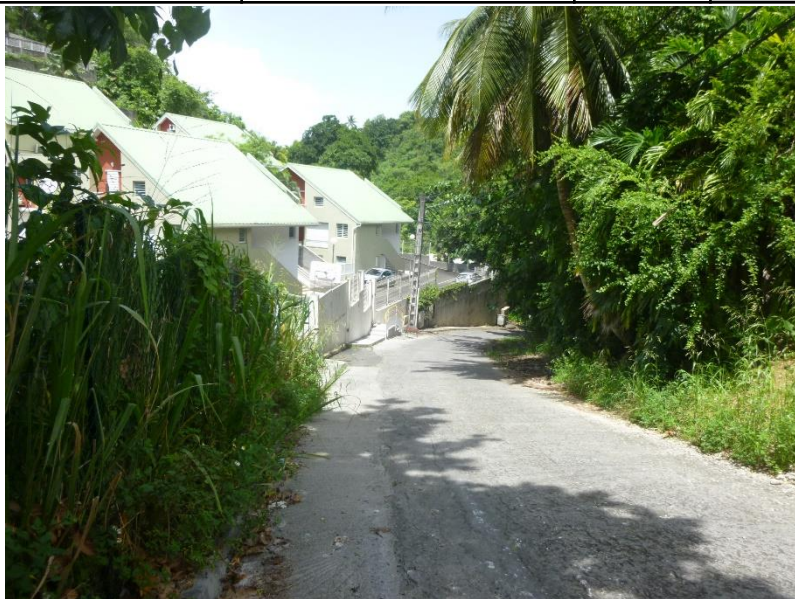
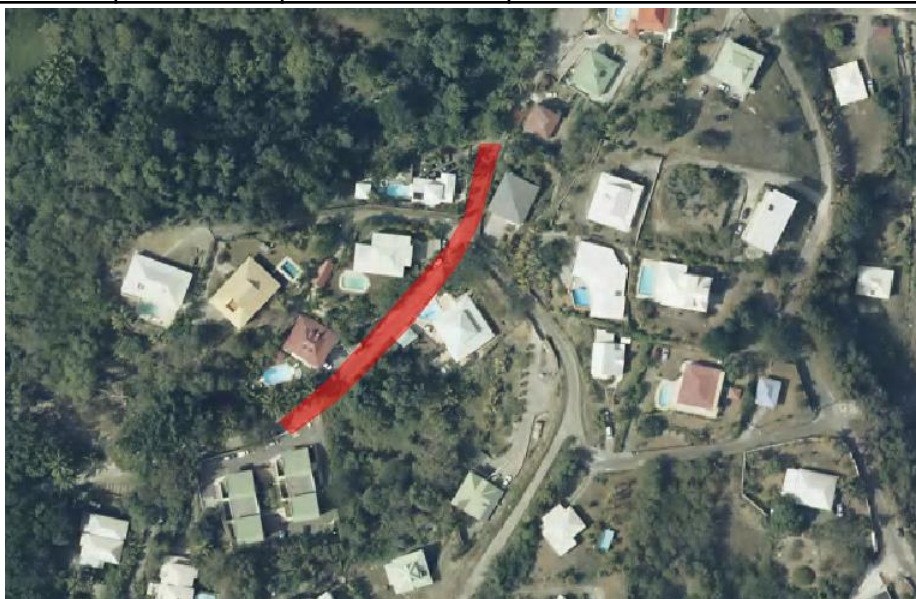
| Le Gosier | | 97113_48 | | | | | Critères de qualité |
|---|---|---|---|---|---|---|---|
| Rue | Rue de la Cite Elise | 11 | <div><div>R</div></div> | 1039 | 1 | Permanente | |
| Commentaires | Portion de rue goudronnée | | | | | | |

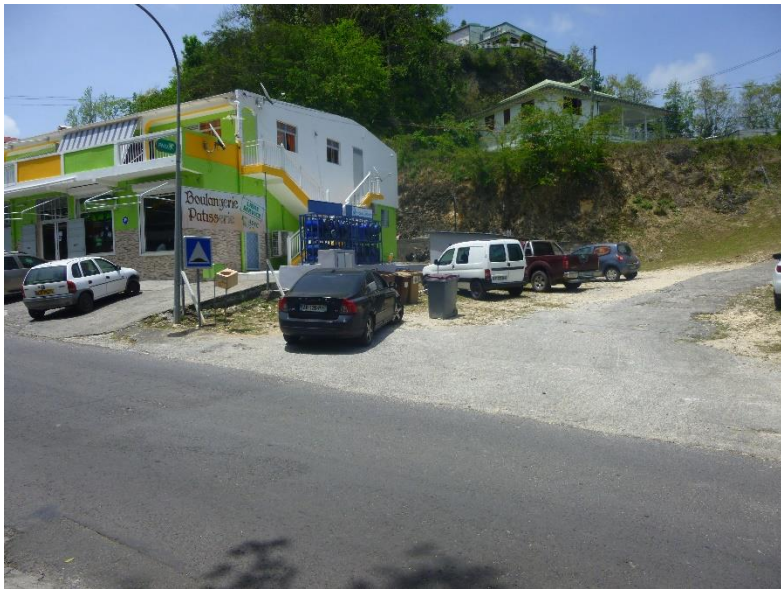
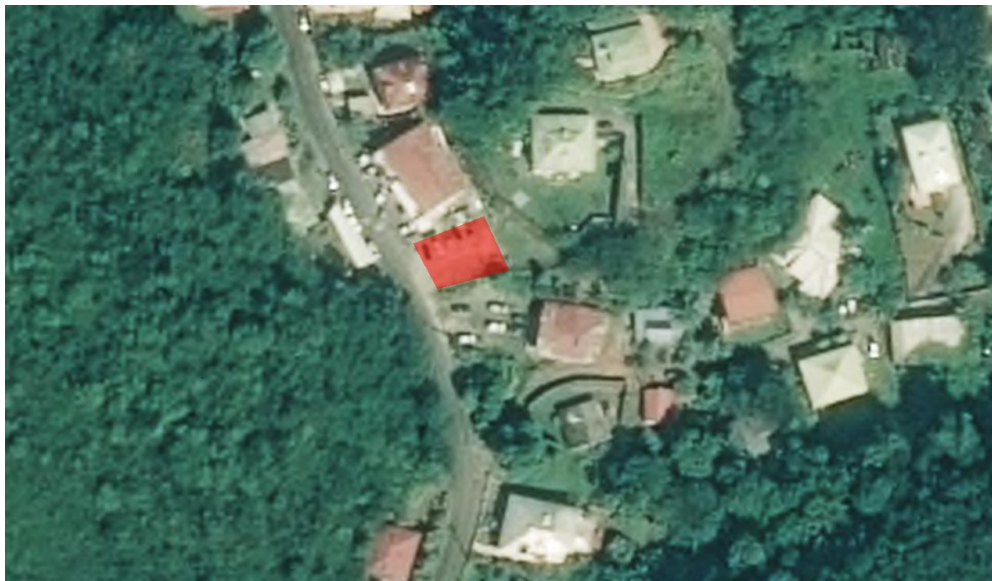
| Le Gosier | | 97113_50 | | | | | Critères de qualité |
|---|---|---|---|---|---|---|---|
| Parking | Rue de Mathurin | 11 | | 262 | 1 | Permanente | |
| Commentaires | Parking en terre attenant à un bar/épicerie et près de l'entrée d'une impasse goudronnée. | | | | | | |

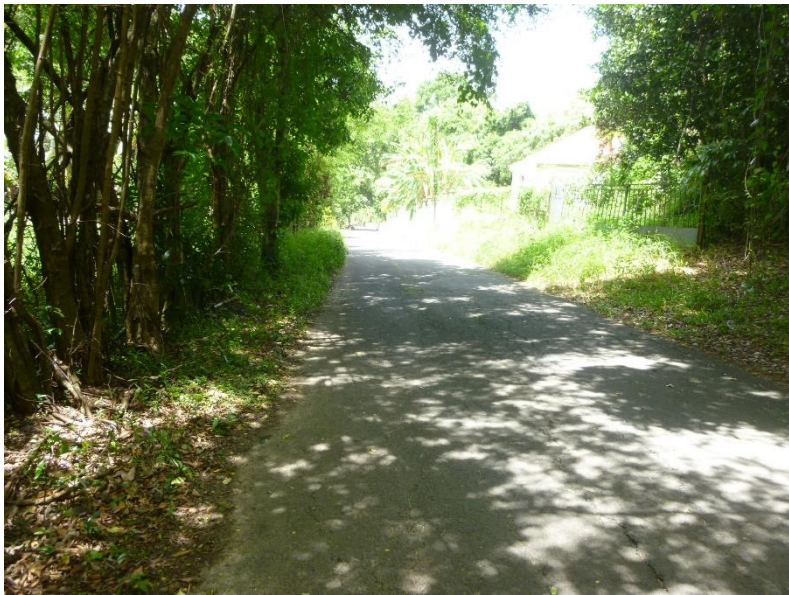
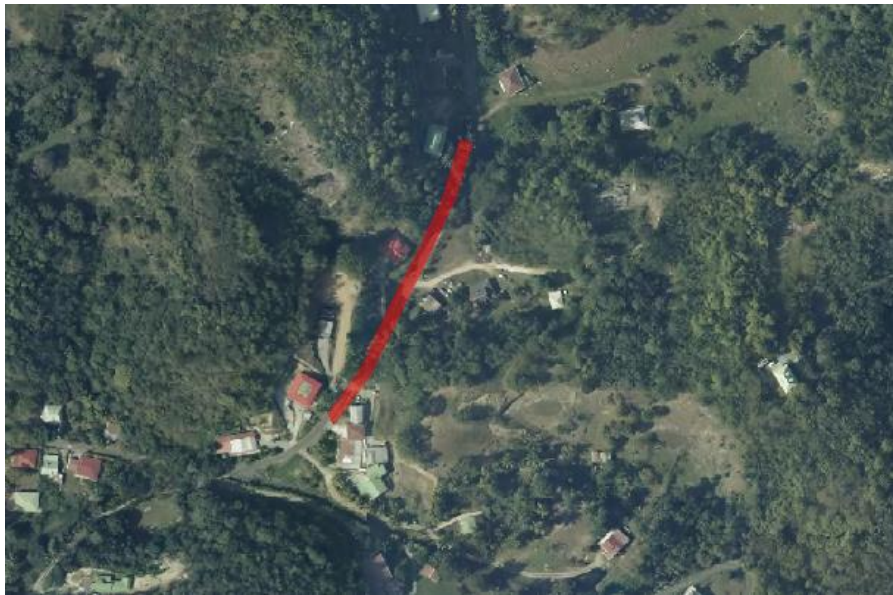
| Le Gosier | | 97113_51 | | | | | Critères de qualité |
|---|---|---|---|---|---|---|---|
| Route | Route de Barbes | | | Illimité | 1 | Permanente | |
| Commentaires | Portion de rue goudronnée | | | | | | |

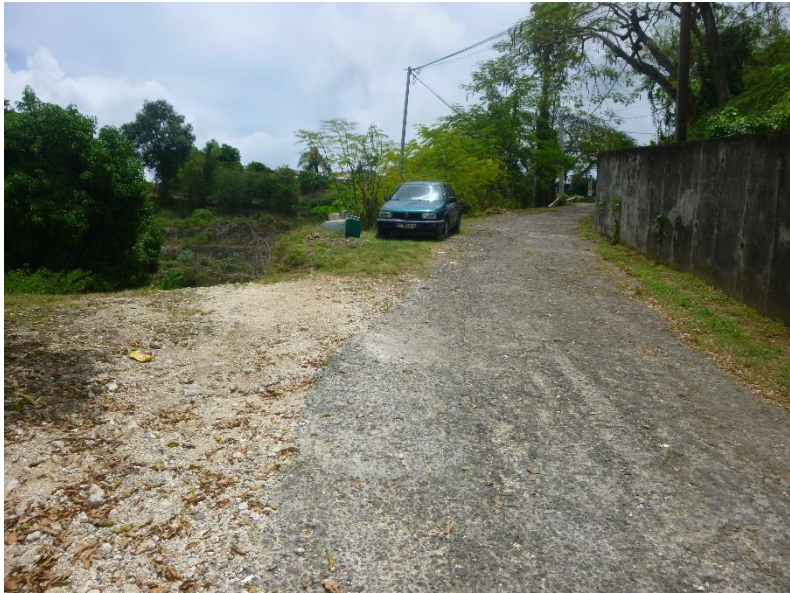
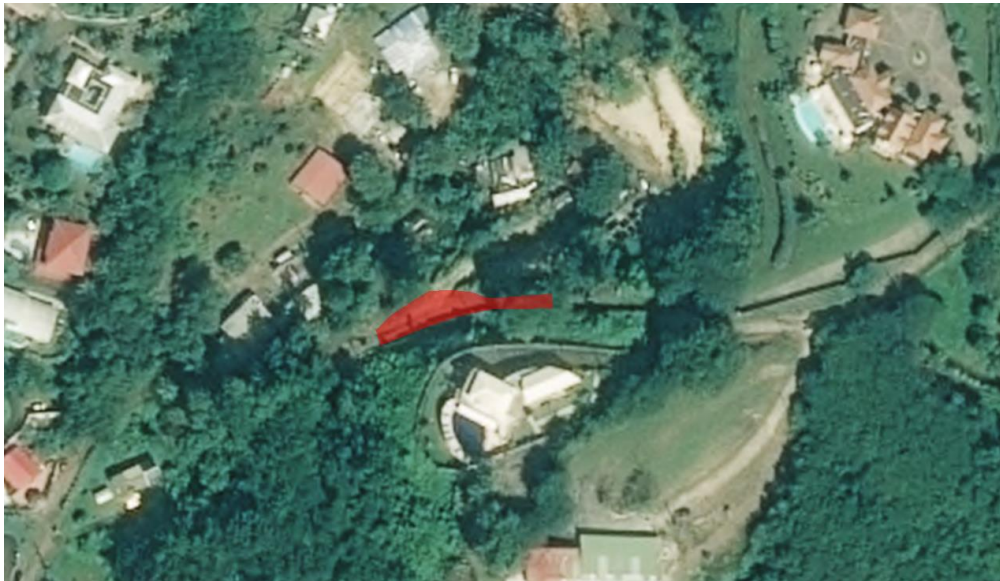
| Le Gosier | | 97113_52 | | | | | Critères de qualité |
|---|---|---|---|---|---|---|---|
| Impasse | Impasse des Chataigners | 11 | | 328 | 1 | Permanente | |
| Commentaires | Portion de rue goudronné en pente avec des bas-côtés en terre et graviers. Présence de voitures en stationnement sur le côté. | | | | | | |

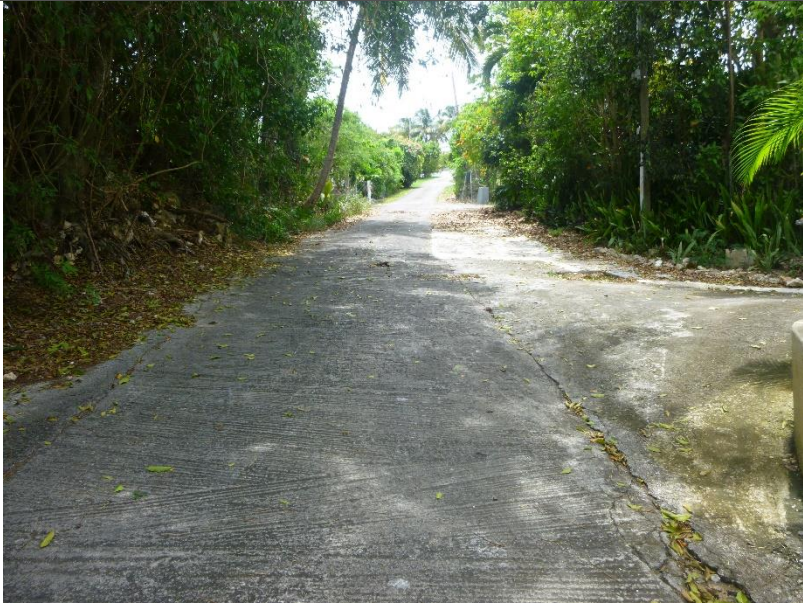
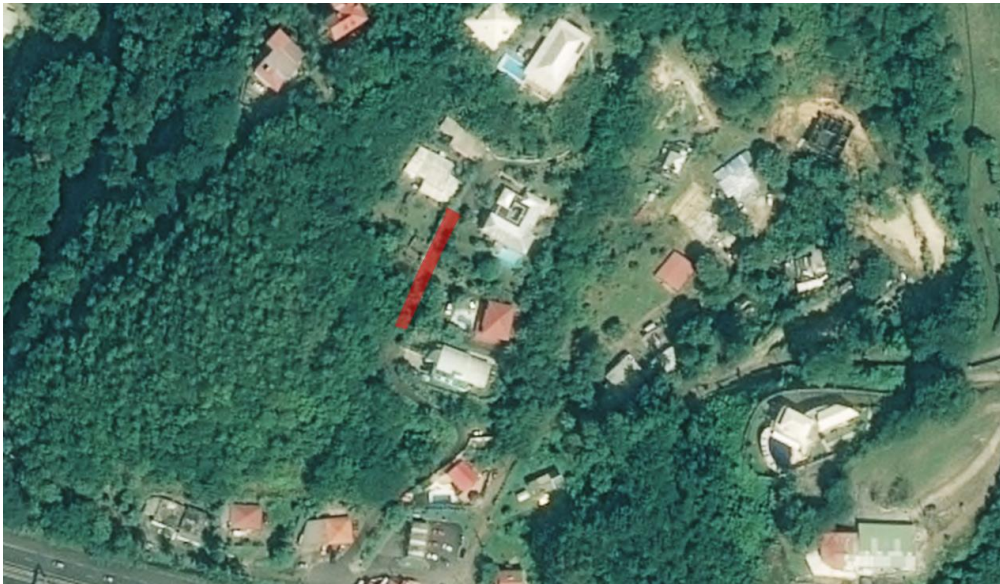
| Le Gosier | | 97113_53 | | | | | Critères de qualité |
|---|---|---|---|---|---|---|---|
| Impasse | Impasse Labrousse | 11 | | 308 | 1 | Permanente | |
| Commentaires | Portion d'impasse étroite en goudron avec présence de maisons de part et d'autre. Peu de passages automobiles à part les habitants. | | | | | | |

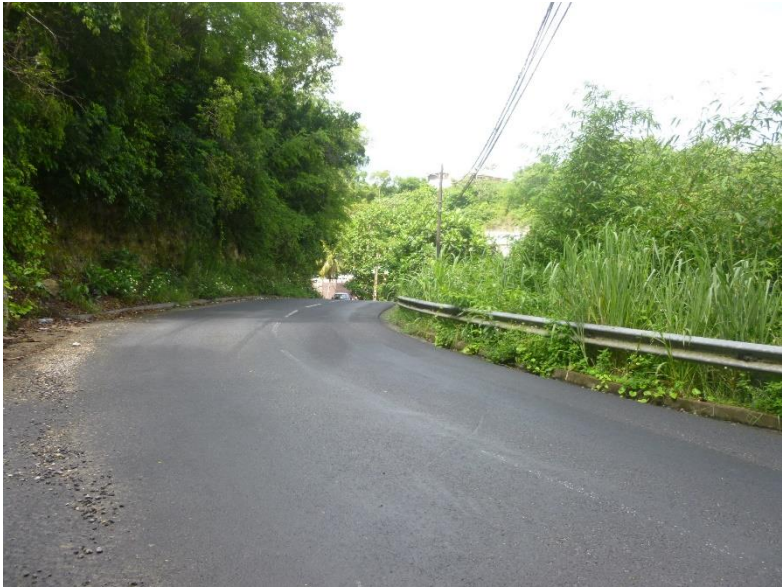
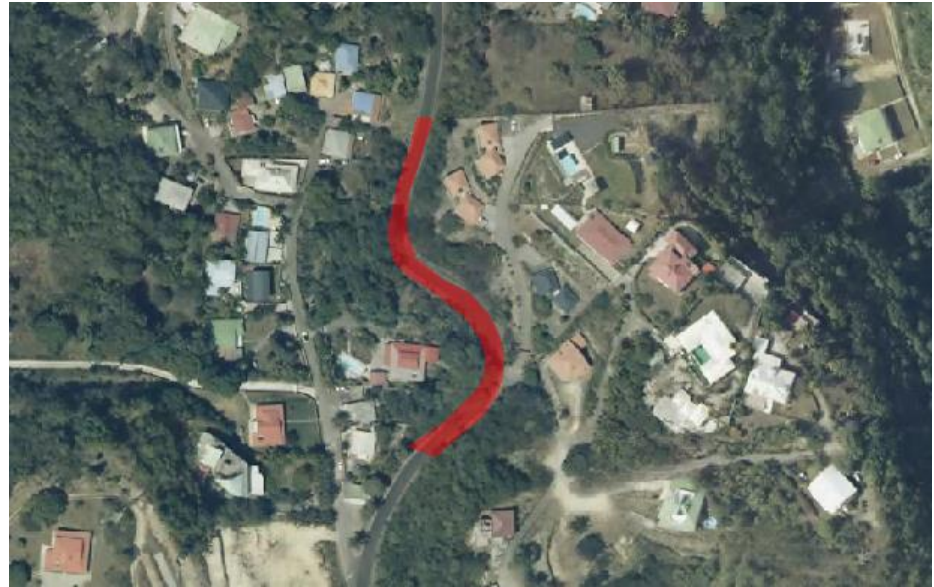
| Le Gosier | | 97113_54 | | | | | Critères de qualité |
|---|---|---|---|---|---|---|---|
| Route | Route de Labrousse | 13 | | illimité | 1 | Permanente | |
| Commentaires | Portion de route goudronnée | | | | | | |

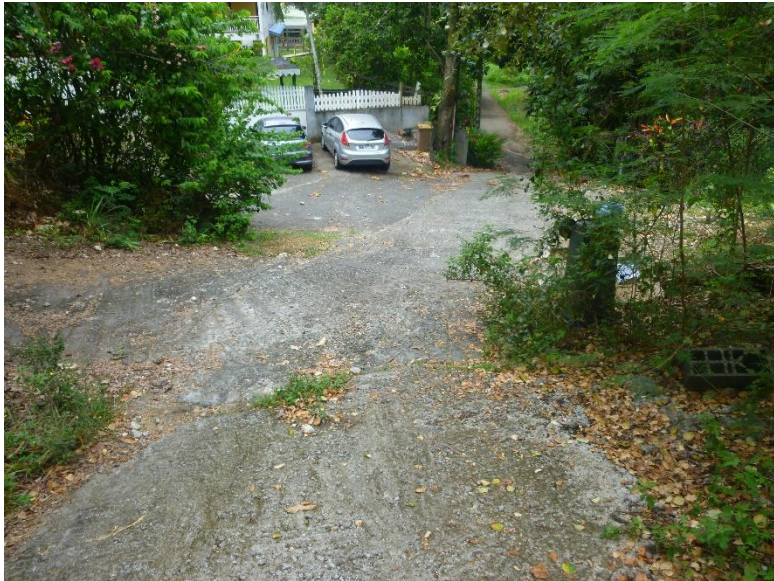
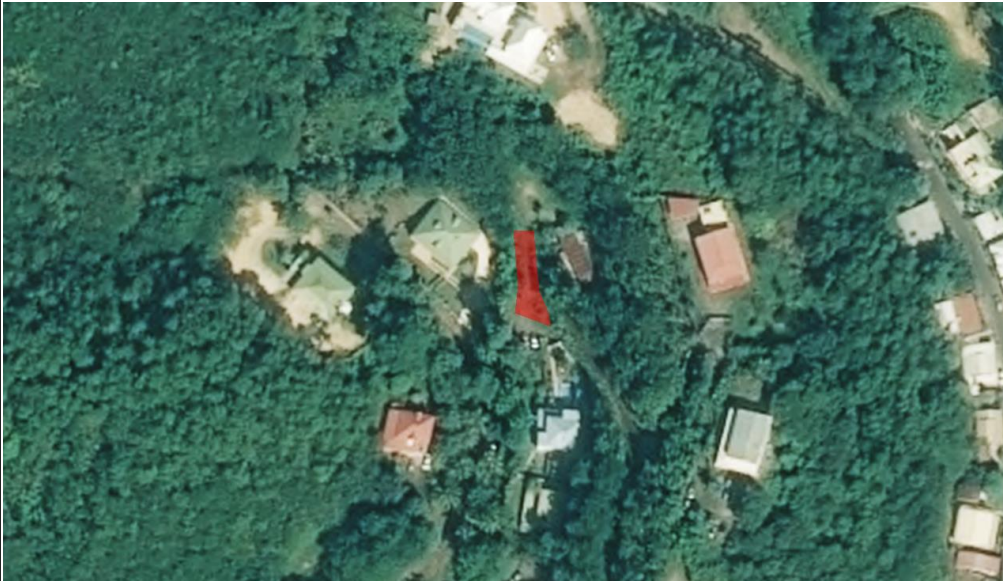
| Le Gosier | | 97113_55 | | | | | Critères de qualité |
|---|---|---|---|---|---|---|---|
| Rue | Rue de l'Echangeur | 11 | | 208 | 1 | Permanente | |
| Commentaires | Portion de rue goudronnée en pente situé dans une zone d'habitations individuelles calme. | | | | | | |
