## SITES REFUGES TSUNAMI

### Projet EXPLOIT

« EXPLOitation et Transfert vers les collectivités des Antilles françaises d'une méthode de planification des évacuations en cas d'alerte tsunami »

**Commune du Gosier**

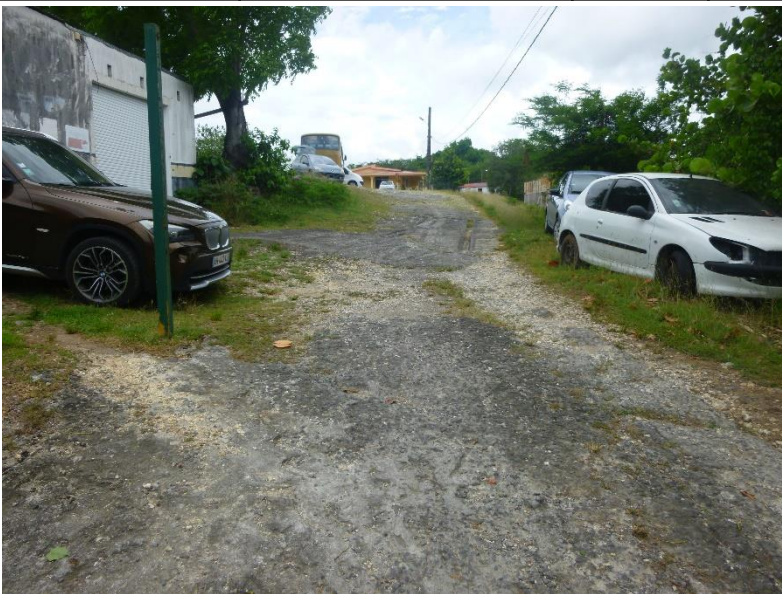
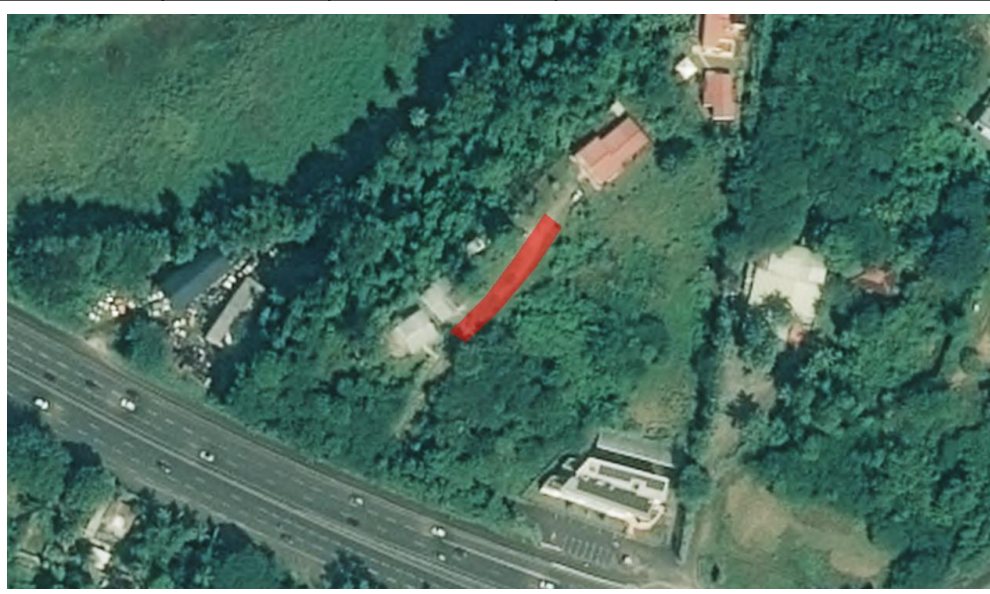
| Le Gosier | | 97113_56 | | | | | Critères de qualité |
|---|---|---|---|---|---|---|---|
| Impasse | N4 | 12 | | 362 | 1 | Permanente | |
| Commentaires | Portion d'impasse goudronnée desservant des habitations. Présence de bas-côtés enherbé de part et d'autres. Rare passages de véhicules. Site susceptible d'être privé. | | | | | | |

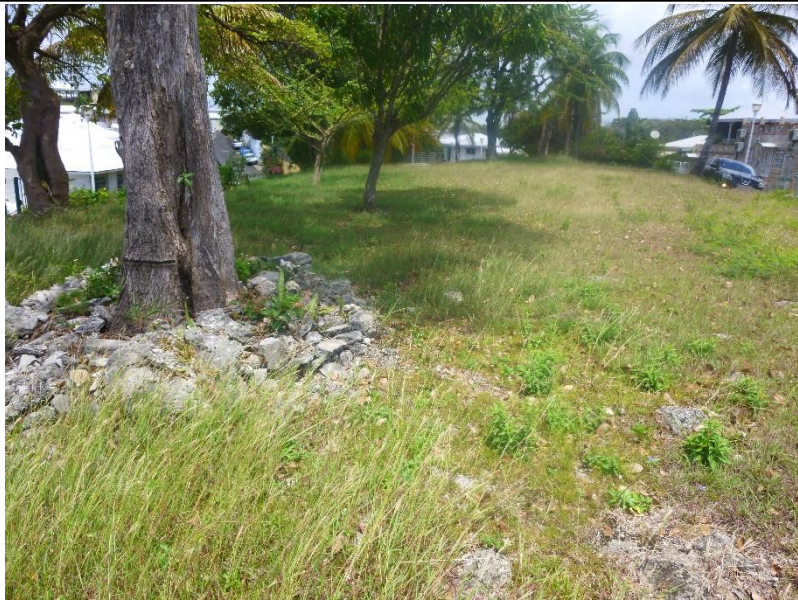
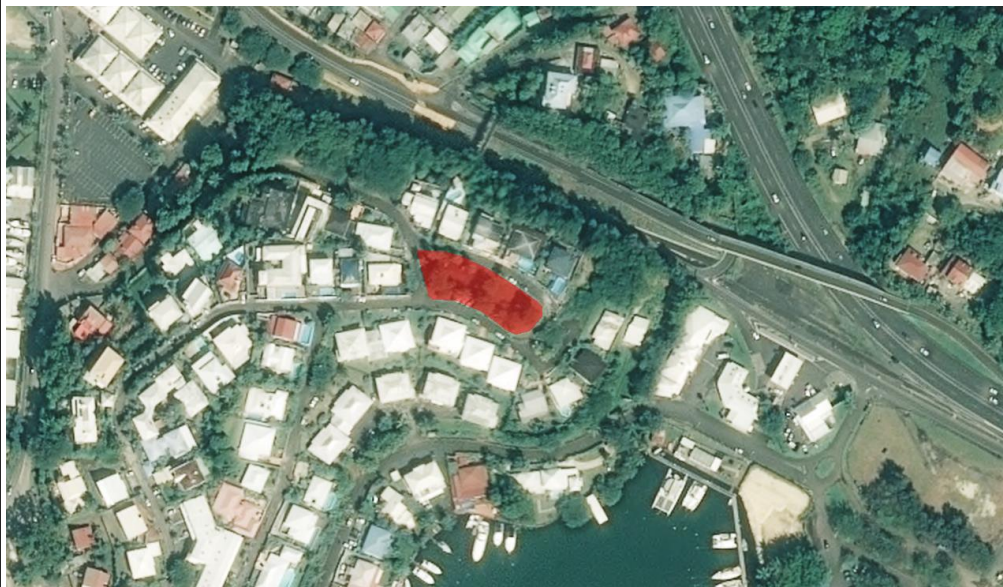
| Le Gosier | | 97113_57 | | | | | Critères de qualité |
|---|---|---|---|---|---|---|---|
| Parc | Impasse du Morne Ninine | 14 | <div>R</div> | 1491 | 2 | Permanente | |
| Commentaires | | Parc enherbé en hauteur par rapport au plancher naturel situé dans une zone résidentielle. Présence de quelques arbres et de voitures en stationnement. | | | | | |

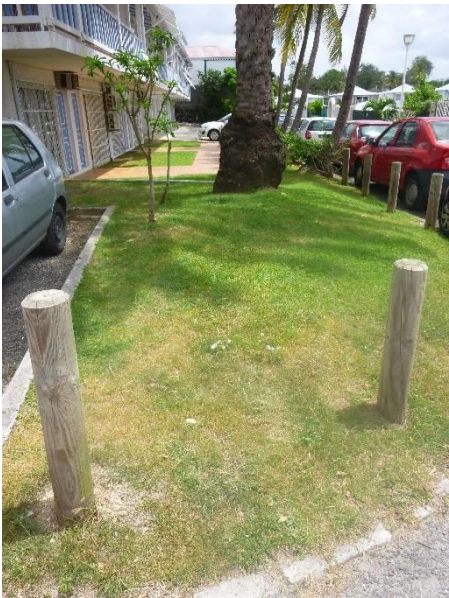
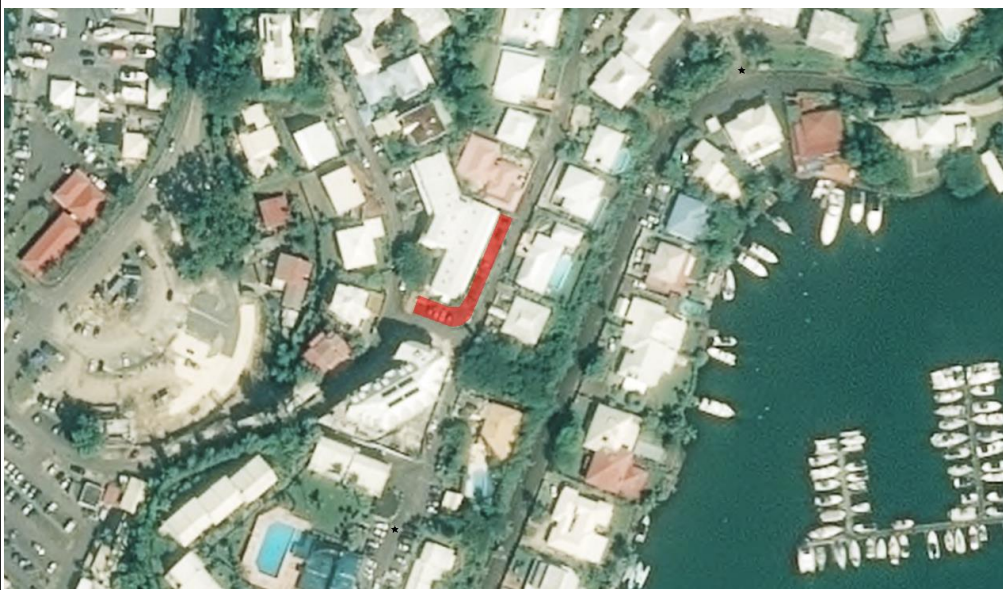
| Le Gosier | | 97113_58 | | | | | Critères de qualité |
|---|---|---|---|---|---|---|---|
| Parking | Impasse du Morne Ninine | 12 | | 320 | 2 | Permanente | |
| Commentaires | Parking goudronné le long du trottoir attenant à une résidence. Présence de petits espaces vert. | | | | | | |

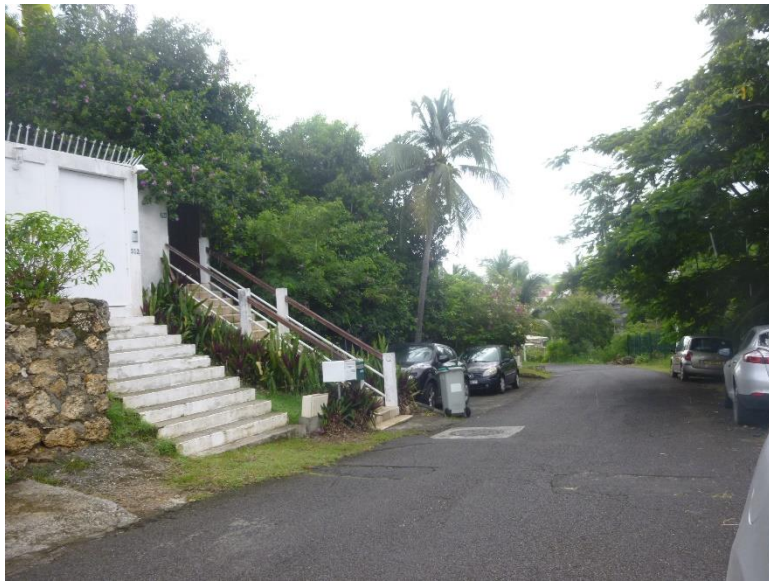
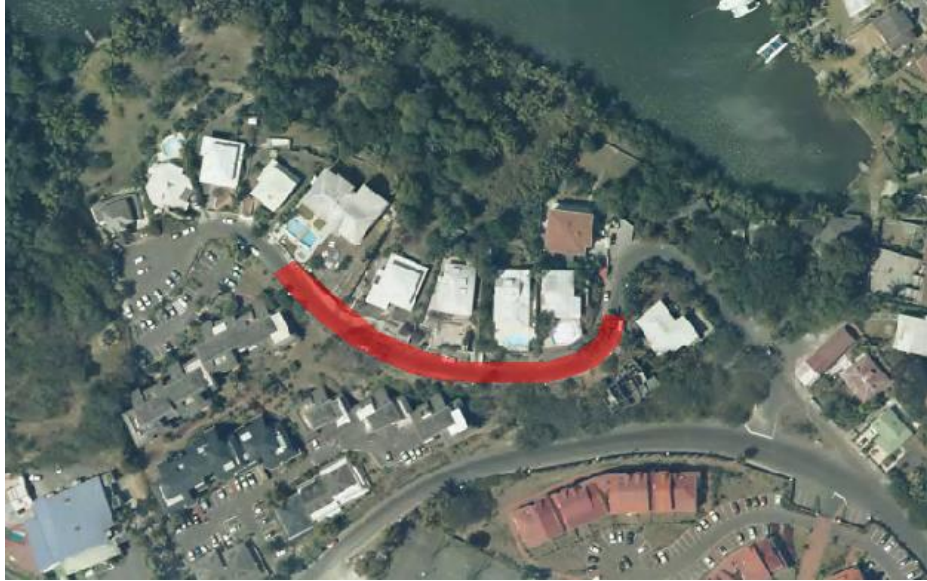
| Le Gosier | | 97113_59 | | | | | Critères de qualité |
|---|---|---|---|---|---|---|---|
| Impasse | Impasse du Madrepore | 12 | | 1278 | 1 | Permanente | |
| Commentaires | Portion d'impasse goudronnée | | | | | | |

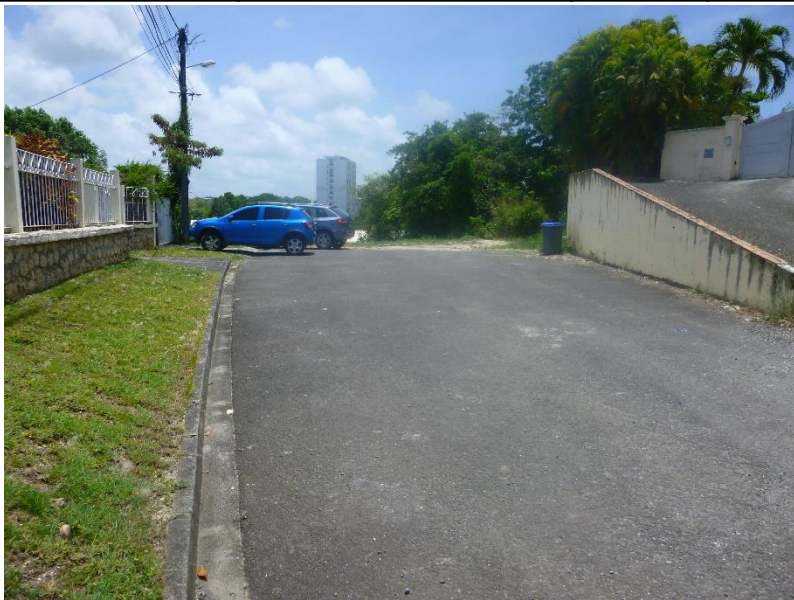
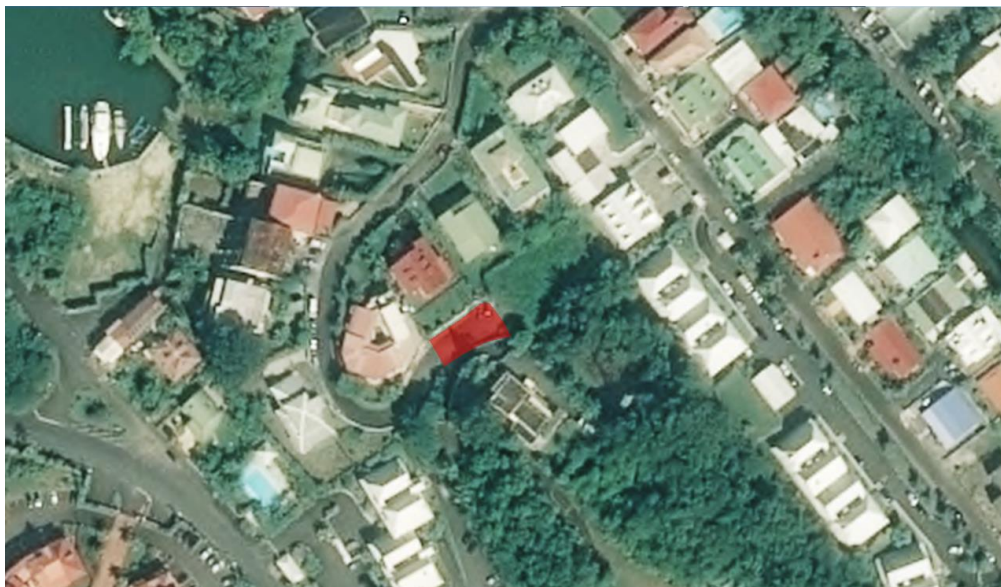
| Le Gosier | | 97113_60 | | | | | Critères de qualité |
|---|---|---|---|---|---|---|---|
| Impasse | Rue du Lagon Bleu | 12 | | 255 | 1 | Permanente | |
| Commentaires | Fond d'impasse large et goudronné situé dans une zone d'habitation individuelle. Présence de quelques voitures en stationnement sur les côtés. | | | | | | |

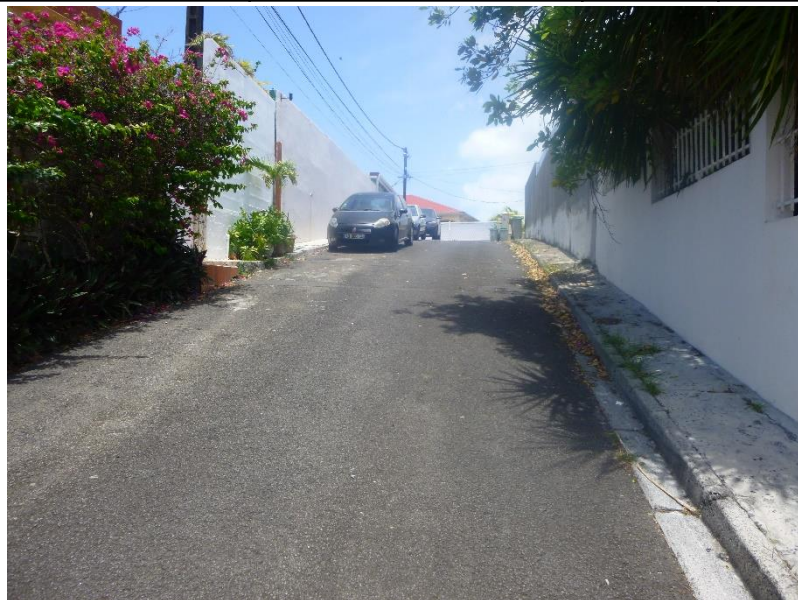
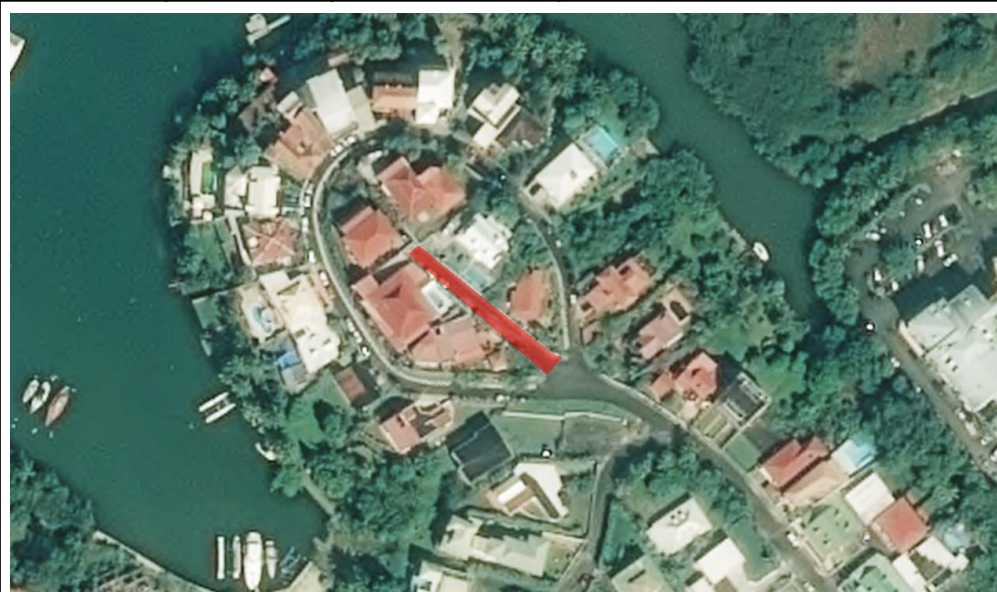
| Le Gosier | | 97113_61 | | | | | Critères de qualité |
|---|---|---|---|---|---|---|---|
| Impasse | Lotissement Fort L'union | 12 | | 333 | 3 | Permanente | |
| Commentaires | Impasse goudronné en pente raide avec la présence de voitures en stationnement sur les côtés. | | | | | | |

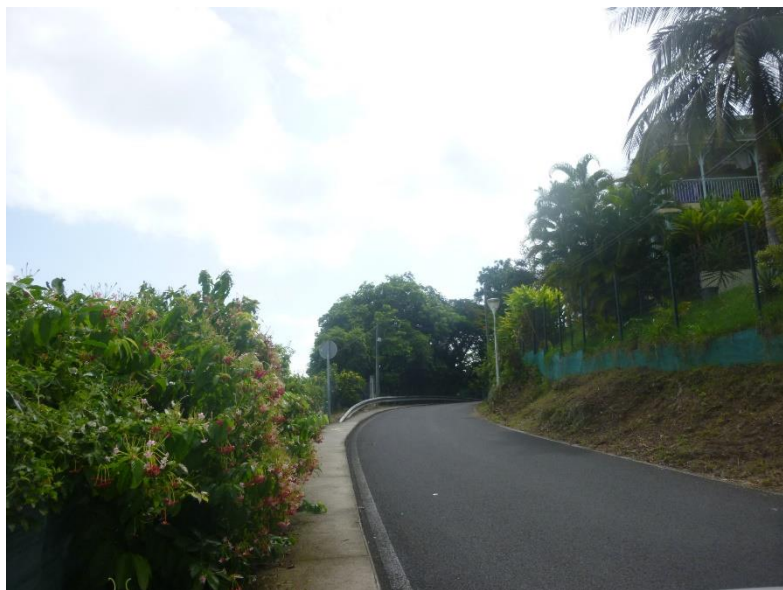
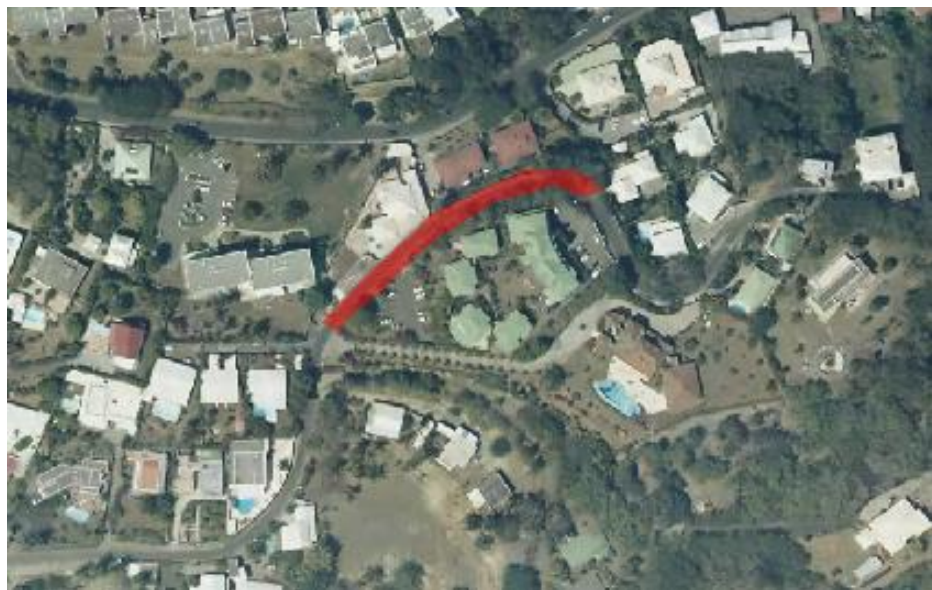
| Le Gosier | | 97113_62 | | | | | Critères de qualité |
|---|---|---|---|---|---|---|---|
| Rue | Rue du Fort Fleur d'Epee | 12 | | 1018 | 1 | Permanente | |
| Commentaires | Portion de route goudronnée | | | | | | |

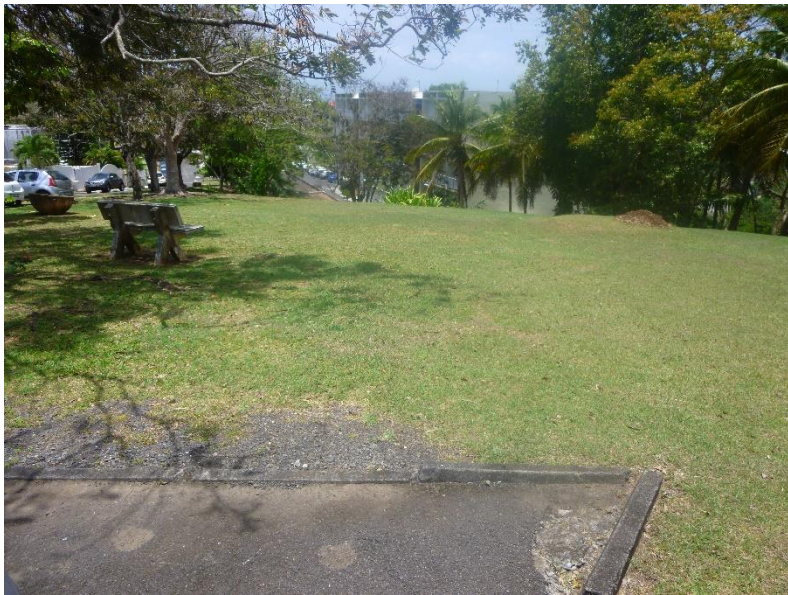
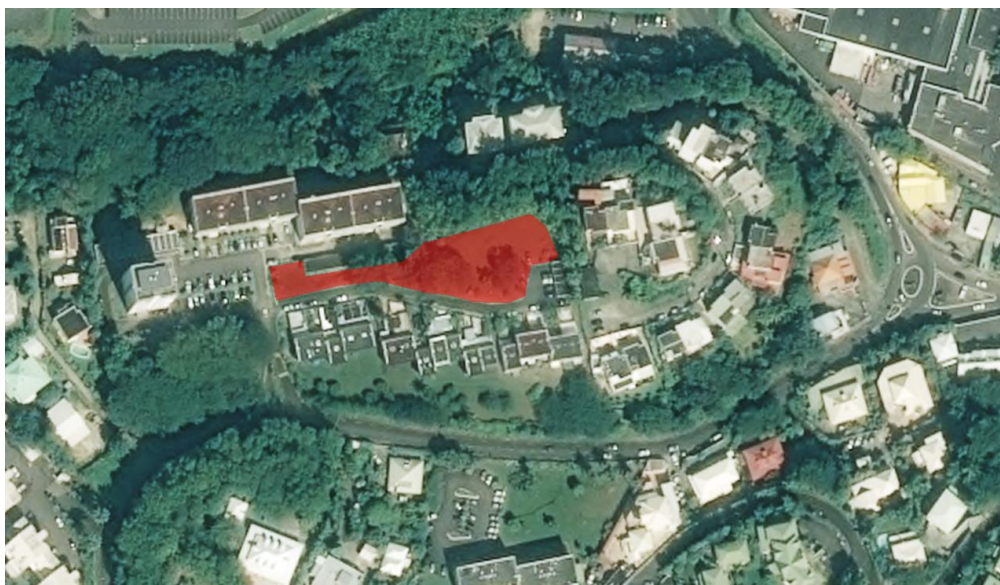
| Le Gosier | | 97113_63 | | | | | Critères de qualité |
|---|---|---|---|---|---|---|---|
| Parc | Résidence Fleur d'Epée | 12 | | 2172 | 2 | Non permanente | |
| Commentaires | Parc enherbé situé au sein d'une résidence. Site légèrement en pente. Accès à la résidence par un portail. Disponibilité actuelle non permanente. | | | | | | |

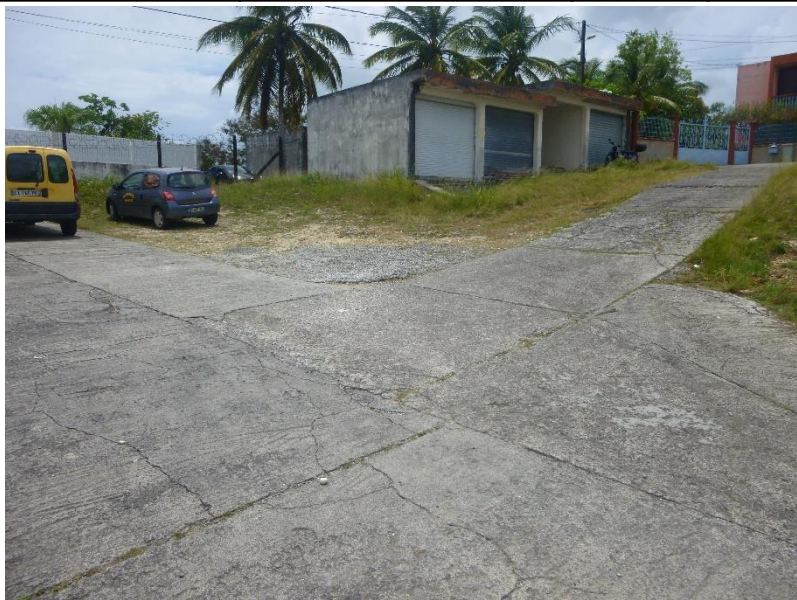
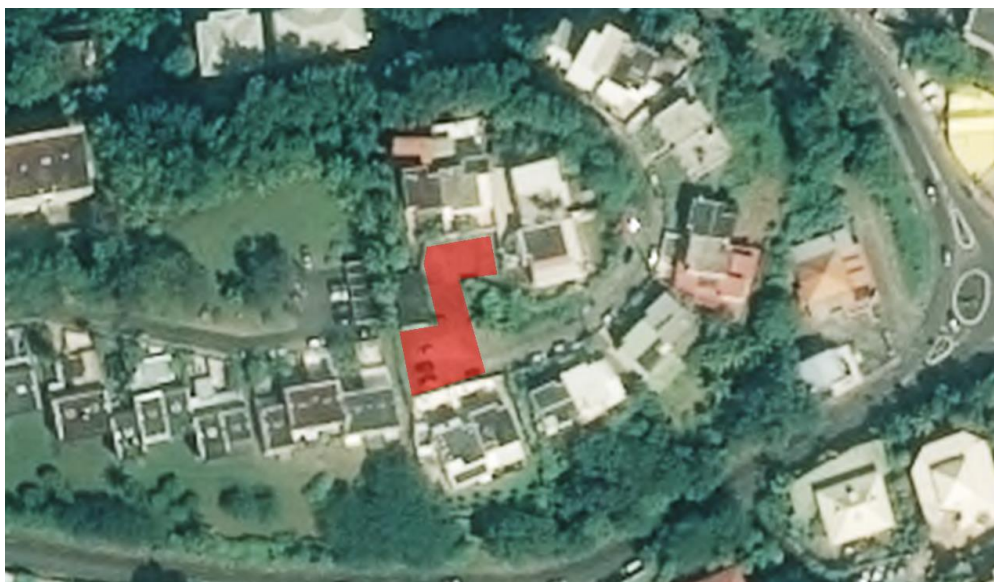
| Le Gosier | | 97113_64 | | | | | Critères de qualité |
|---|---|---|---|---|---|---|---|
| Impasse | Impasse Achille Rene Boisneuf | 12 | | 508 | 1 | Permanente | |
| Commentaires | | Fond d'impasse goudronnée dans une zone résidentielle. Présence de zones servant d'aire de stationnement. | | | | | |

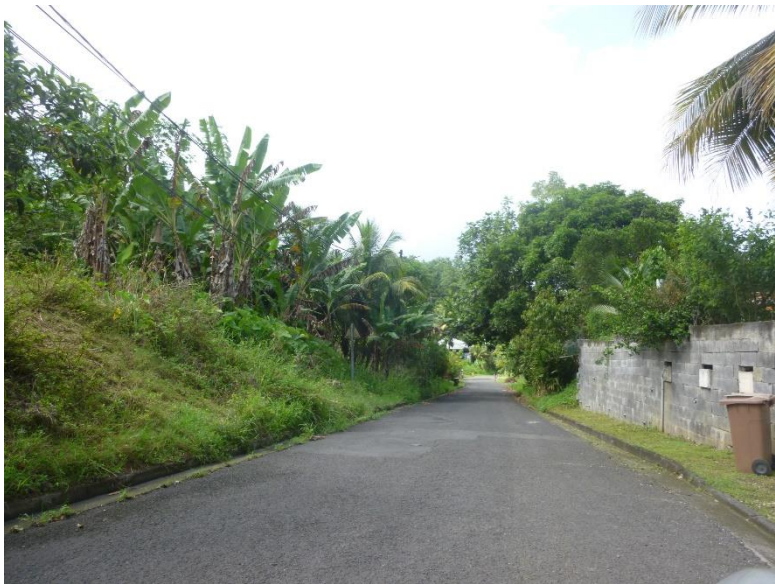
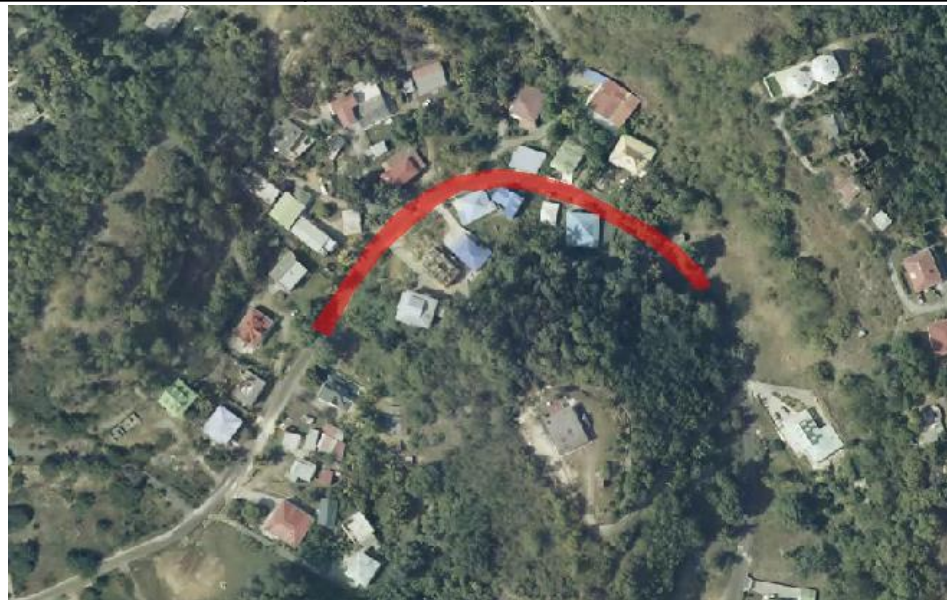
| Le Gosier | | 97113_65 | | | | | Critères de qualité |
|---|---|---|---|---|---|---|---|
| Rue | Rue de Rejouis | 13 | | illimité | 1 | Permanente | |
| Commentaires | Portion de route goudronnée | | | | | | |

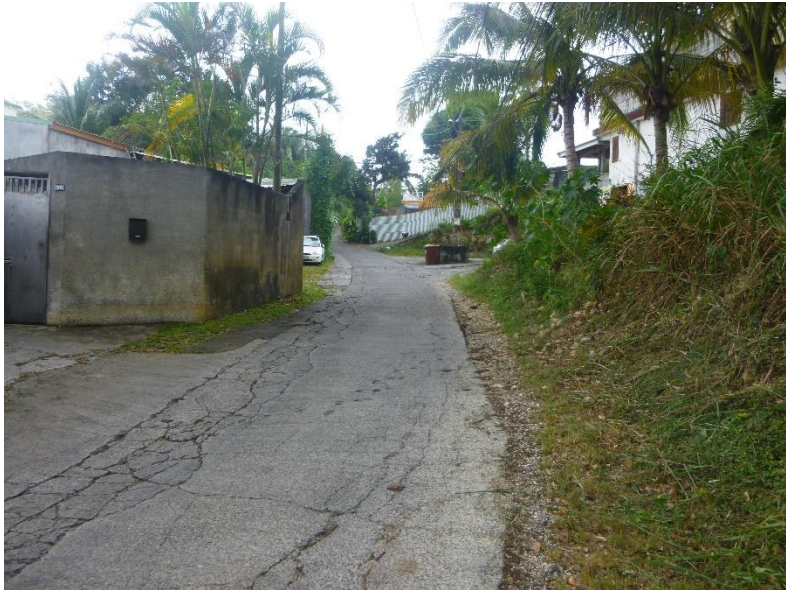
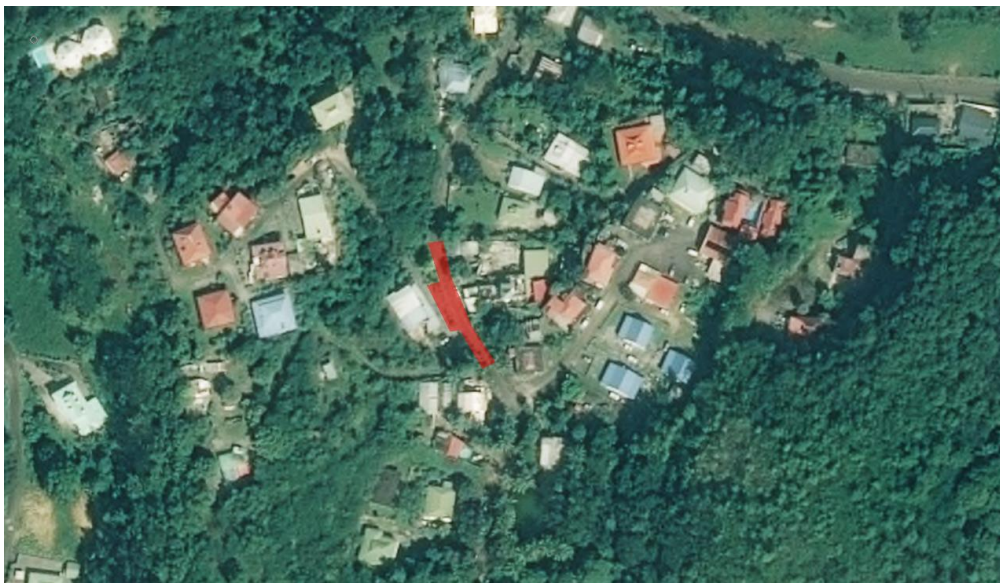
| Le Gosier | | 97113_66 | | | | | Critères de qualité |
|---|---|---|---|---|---|---|---|
| Rue | Route du Morne Diavet | 13 | <div>R</div> | illimité | 1 | Permanente | |
| Commentaires | Rue goudronnée dans une zone résidentielle avec présence de bas-côtés. Fréquentation automobile moyenne. | | | | | | |

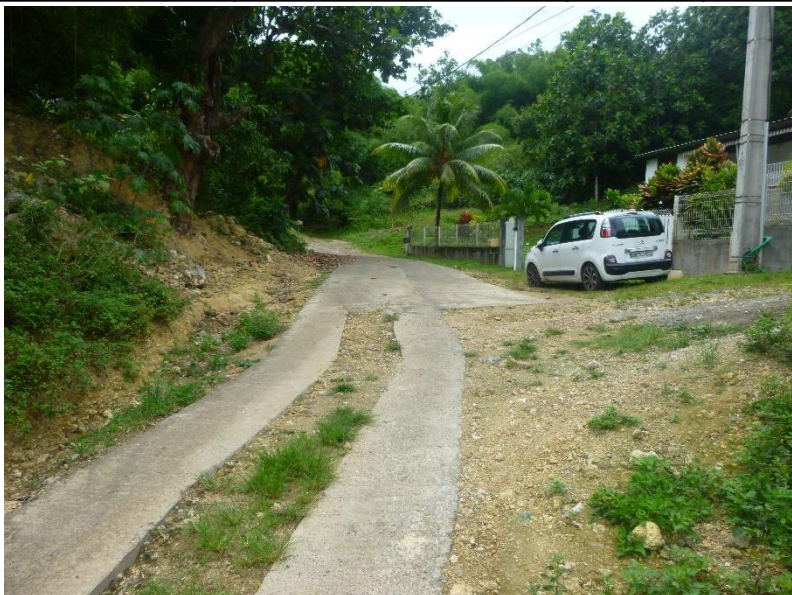
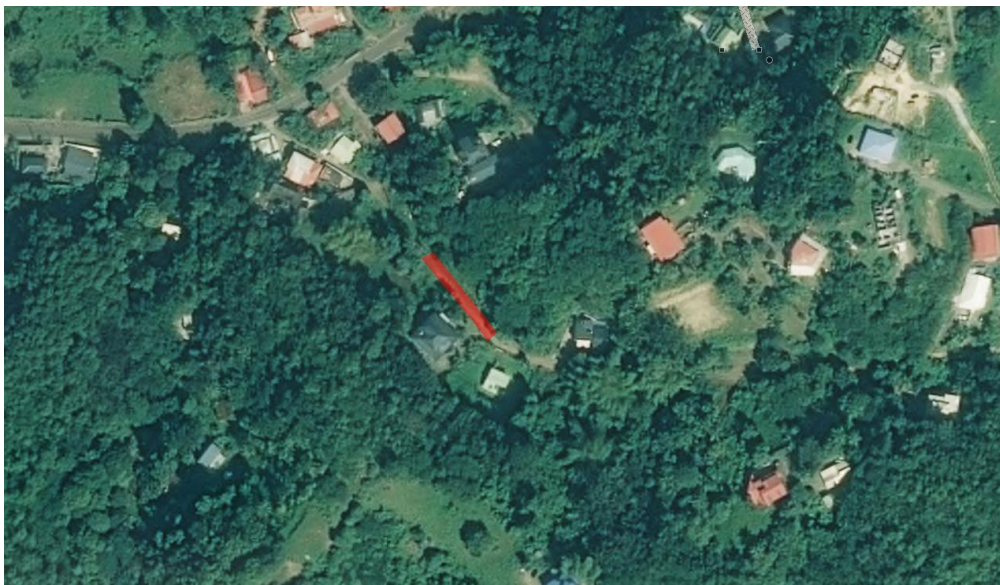
| Le Gosier | | 97113_67 | | | | | Critères de qualité |
|---|---|---|---|---|---|---|---|
| Chemin | Route de Besson | 12 | | 326 | 1 | Permanente | |
| Commentaires | Chemin goudronné et enherbé avec quelques habitations individuelles sur les côtés. Bas-côtés escarpés. | | | | | | |

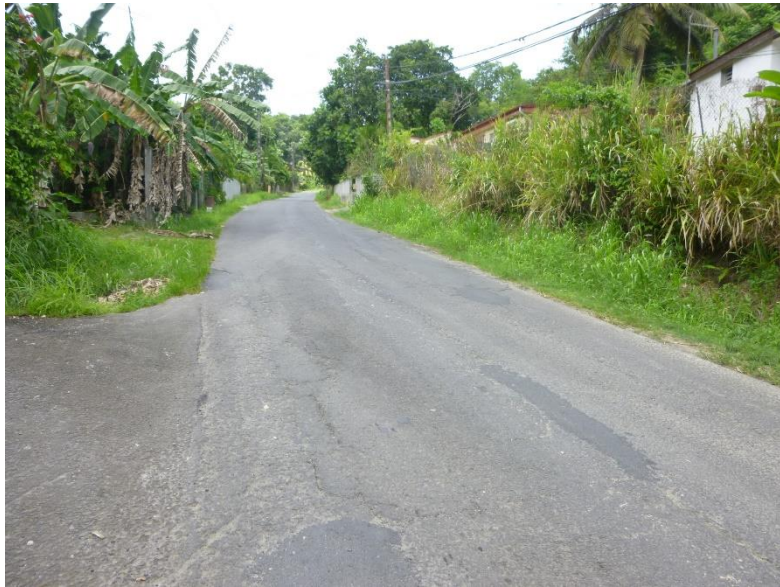
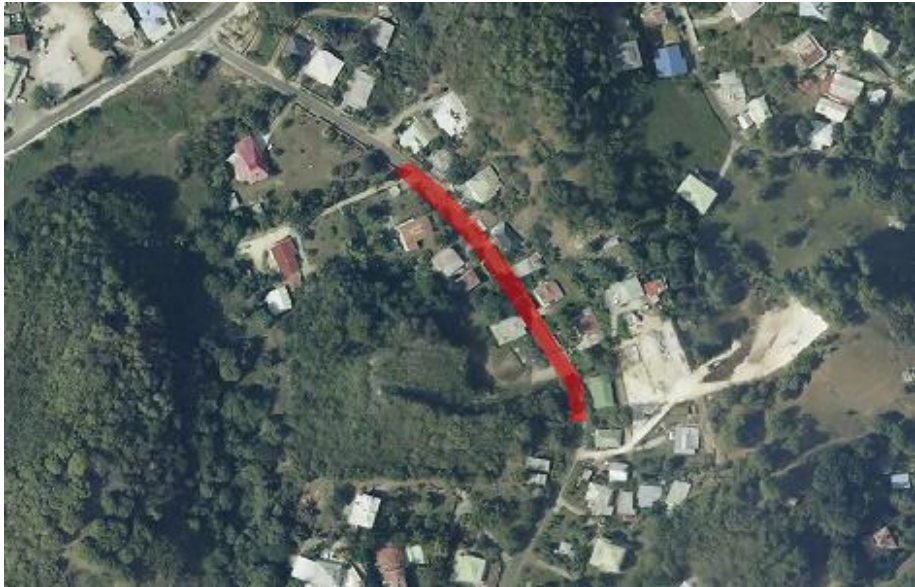
| Le Gosier | | 97113_68 | | | | | Critères de qualité |
|---|---|---|---|---|---|---|---|
| Rue | Rue de Mathurin | 13 | | illimité | 1 | Permanente | |
| Commentaires | Portion de route goudronnée | | | | | | |
