# SITES REFUGES TSUNAMI

## Projet EXPLOIT

« EXPLOitation et Transfert vers les collectivités des Antilles françaises d'une méthode de planification des évacuations en cas d'alerte tsunami »

**Commune des Abymes**

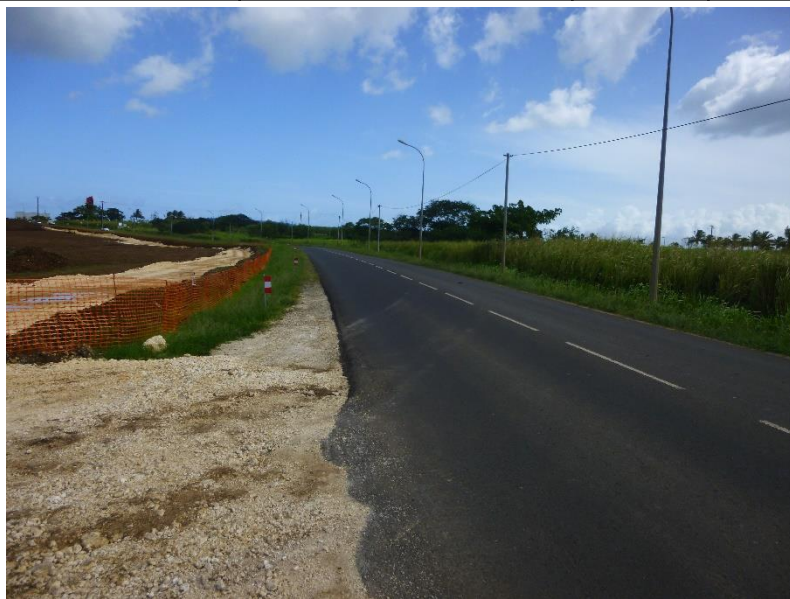
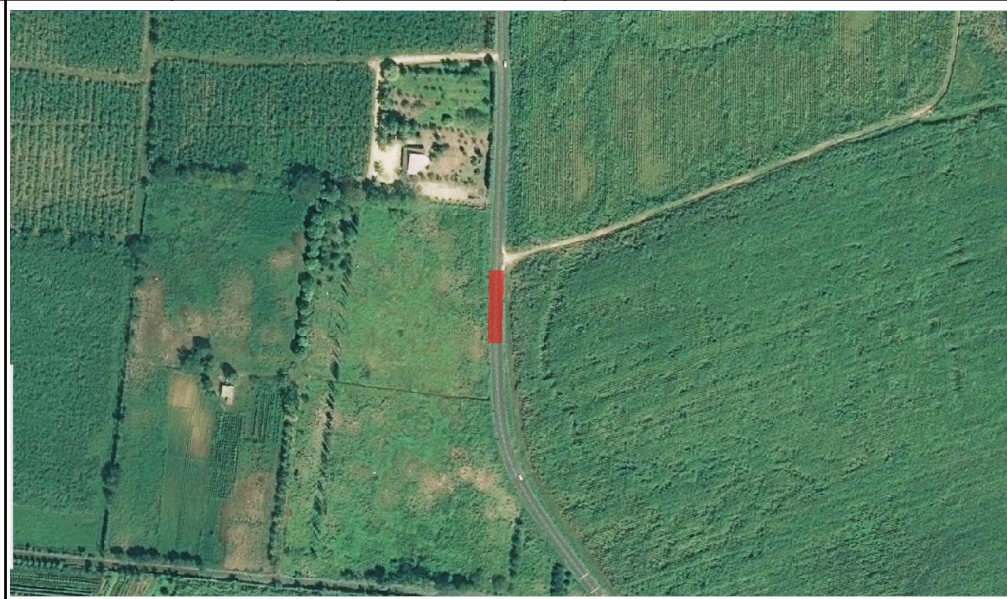
Portion de route goudronnée près du chantier du nouvel hopital. Circulation fréquente à vitesse élevée.

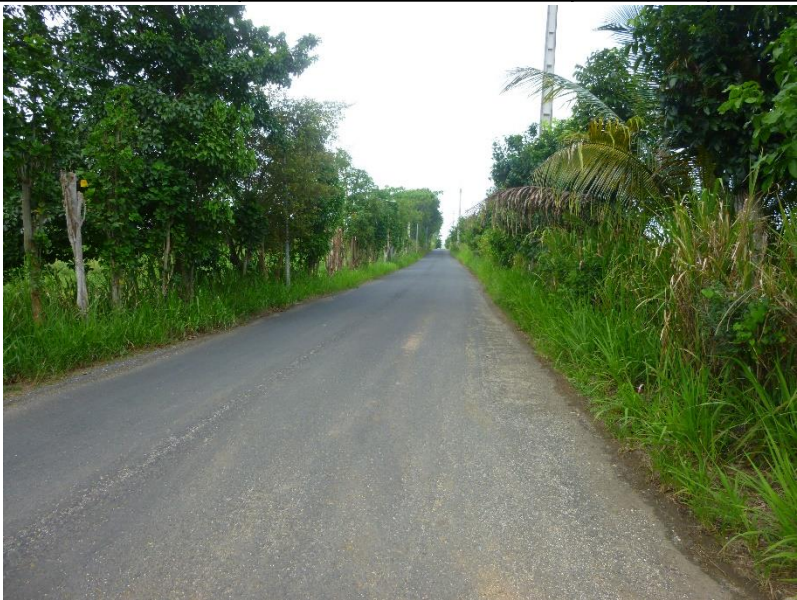
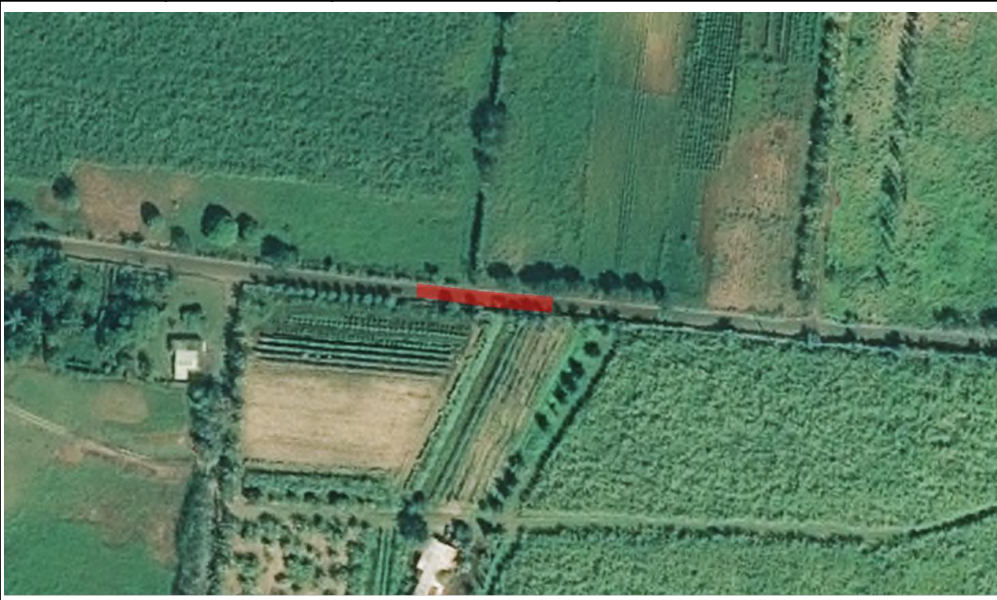
| Les Abymes | | 97101_2 | | | | | Critères de qualité |
|---|---|---|---|---|---|---|---|
| Commentaires | Portion de route goudronnée sans bas-côté ni trottoir bordée de parcelles agricoles cloturées. | | | | | | |

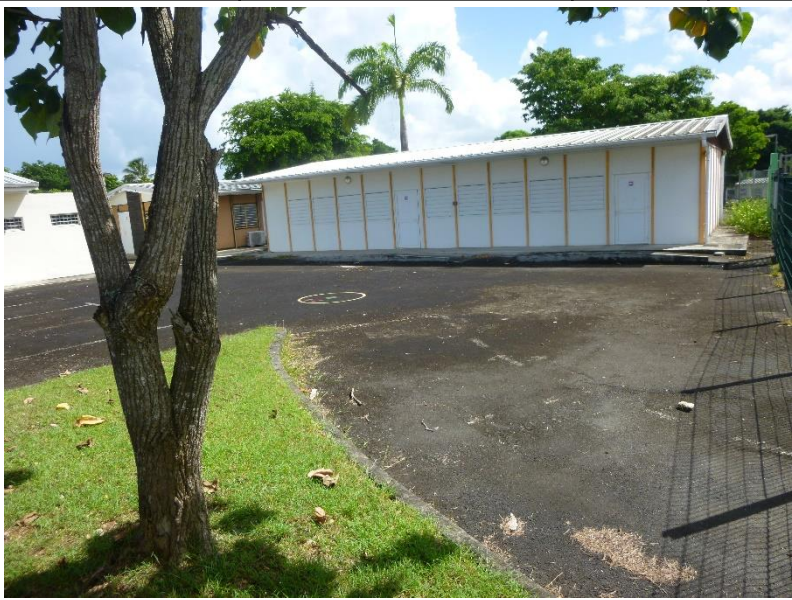
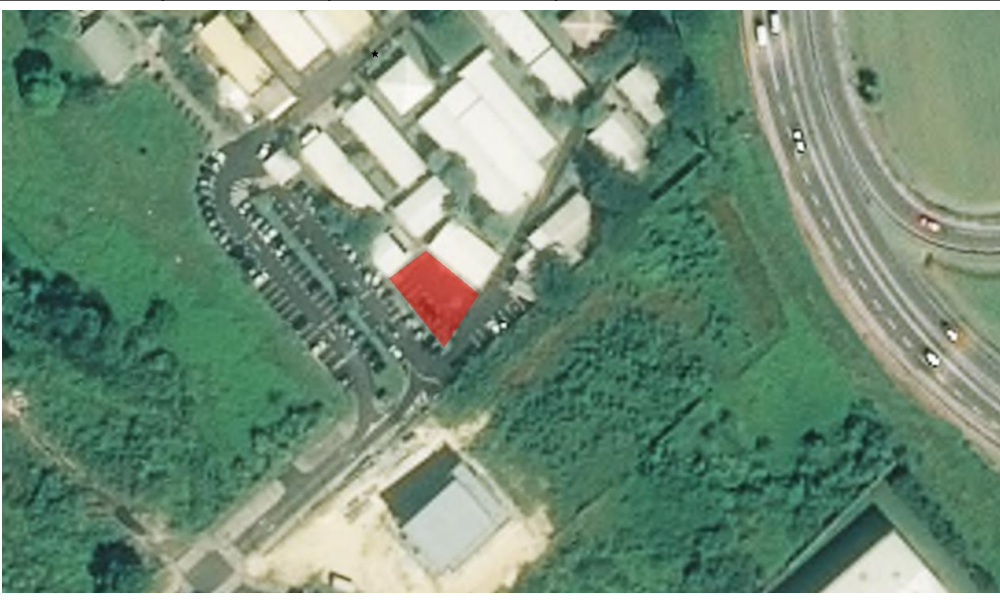
| Les Abymes | | 97101_3 | | | | | Critères de qualité |
|---|---|---|---|---|---|---|---|
| Commentaires | Cour de récréation goudronnée d'un lycée mitoyen de bâtiments scolaire de plain-pied.<br>Espace grillagé, disponibilité actuelle non permanente. | | | | | | |

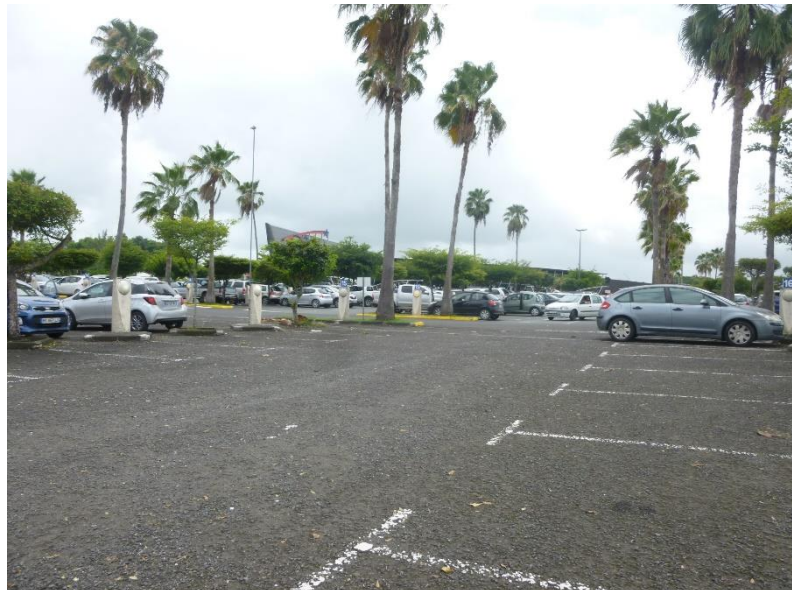
| Les Abymes | | 97101_4 | | | | | Critères de qualité |
|---|---|---|---|---|---|---|---|
| Commentaires | Grand parking d'un centre commerciale. Présence de véhicule en stationnement durant les heures d'ouverture. | | | | | | |

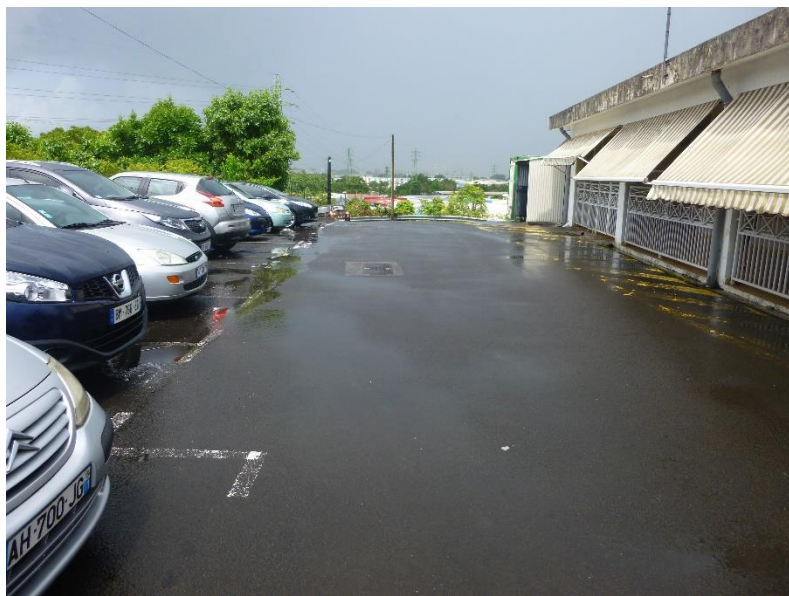
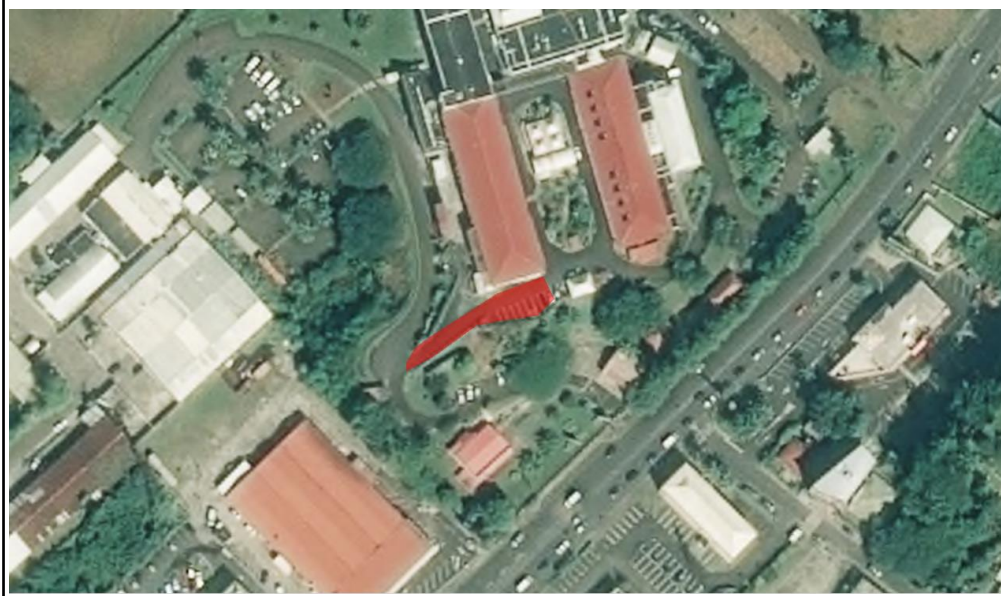
Portion de rue goudronnée située dans l'enseinte d'un établissement médical pour personnes âgées. Présence de véhicules en stationnement sur le côté. Accès contrôlé. Disponibilité actuelle non permanente.

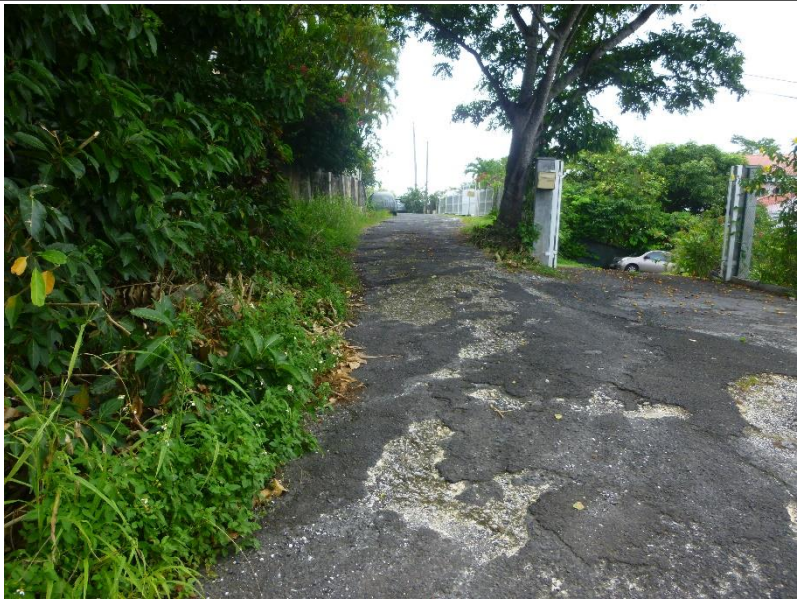
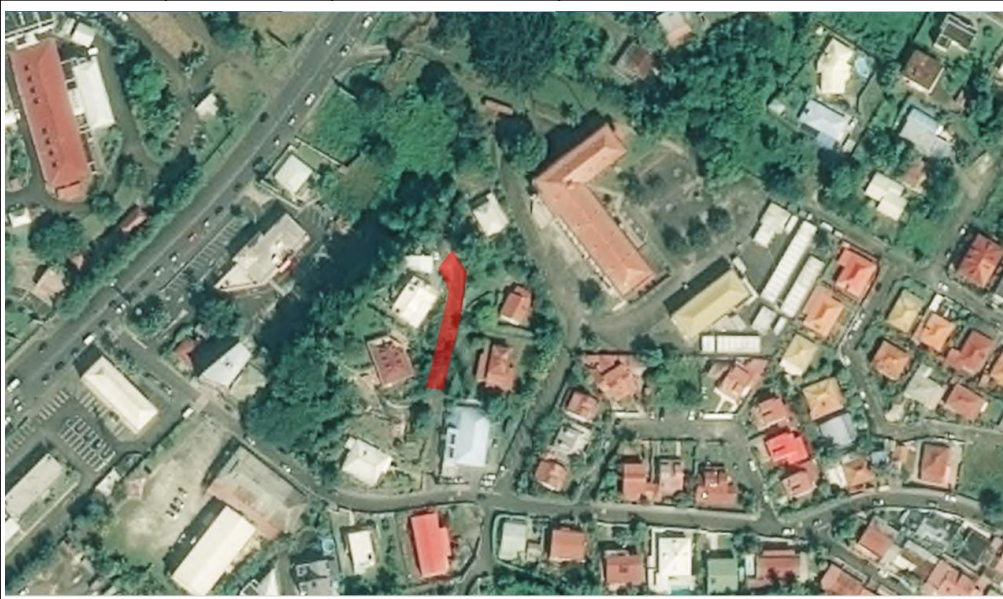
| Les Abymes | | 97101_7 | | | | | Critères de qualité |
|---|---|---|---|---|---|---|---|
| Commentaires | | Portion d'impasse goudronnée légèrement en pente située dans une zone résidentielle calme. Peu de passages automobiles. | | | | | |

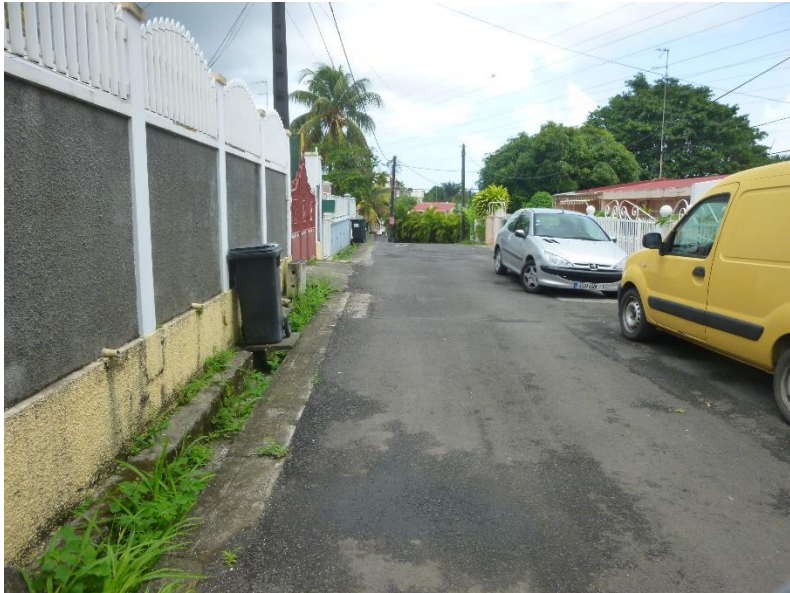
| Les Abymes | | 97101_8 | | | | | Critères de qualité |
|---|---|---|---|---|---|---|---|
| Commentaires | Portion d'impasse goudronnée située dans une zone d'habitations individuelles. Présence de véhicules en stationnement sur les côtés. | | | | | | |

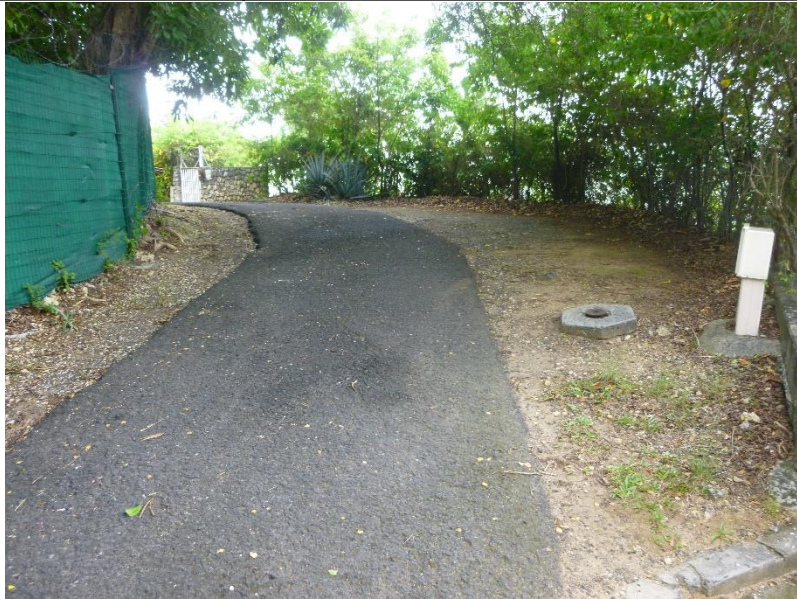
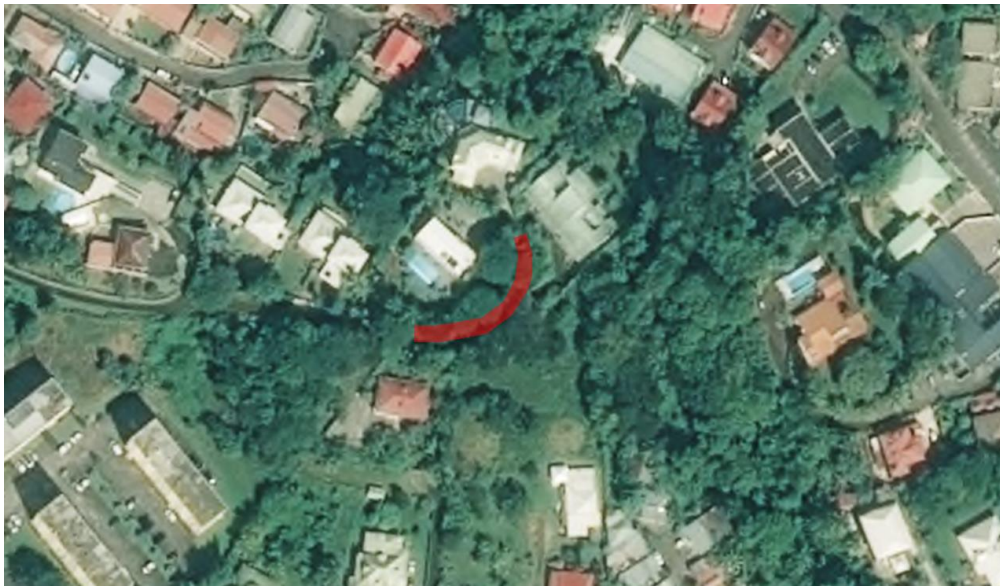
| Les Abymes | | 97101_9 | | | | | Critères de qualité |
|---|---|---|---|---|---|---|---|
| Commentaires | | Portion d'impasse goudronnée située dans une zone d'habitations individuelles calme. Rare circulation automobile. | | | | | |

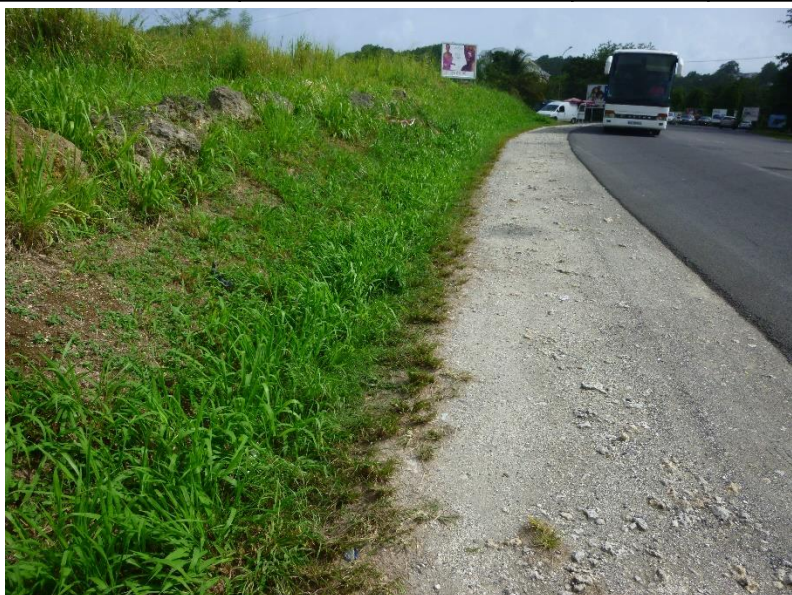
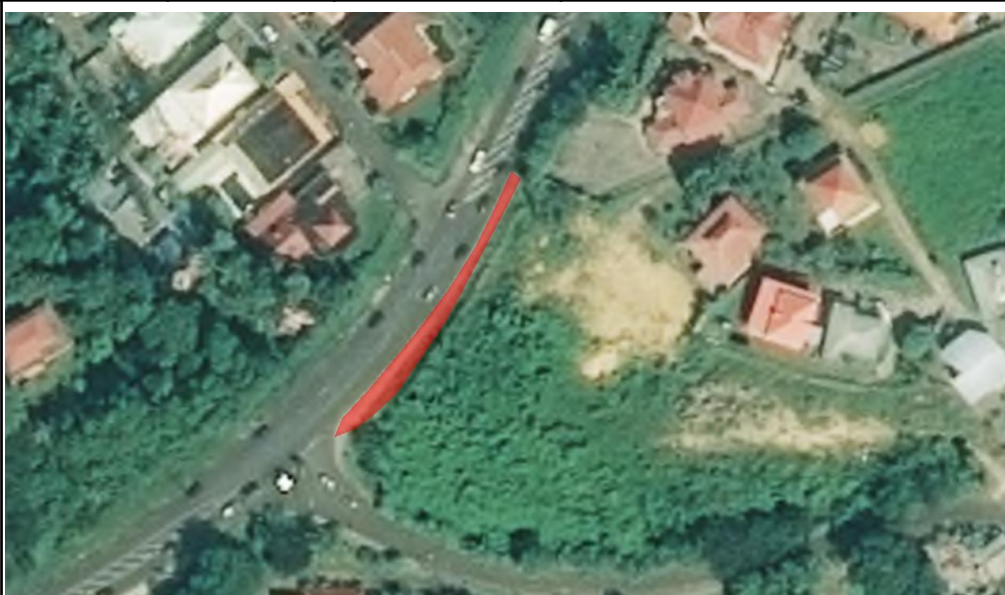
| Les Abymes | | 97101_10 | | | | | Critères de qualité |
|---|---|---|---|---|---|---|---|
| Commentaires | | Bas-côté gravillonné situé au bord d'une route très fréquentée à vitesse modérée. Présence d'un fossé en pente attenant. | | | | | |

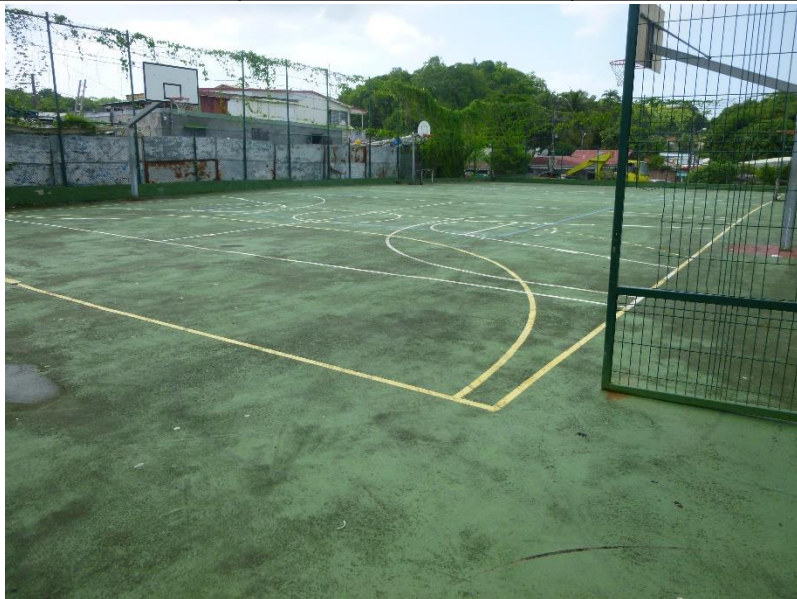
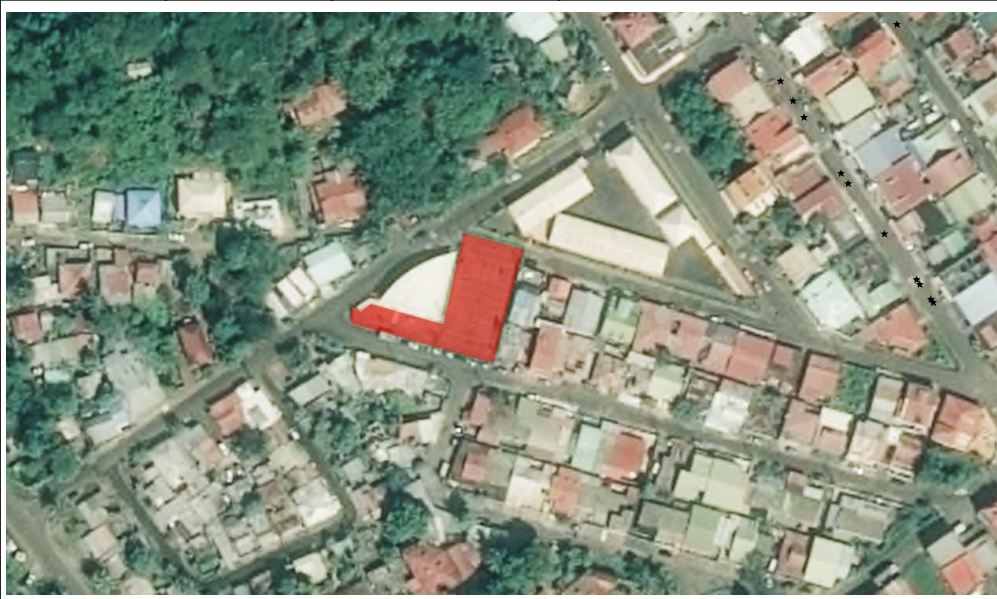
| Les Abymes | | 97101_11 | | | | | Critères de qualité |
|---|---|---|---|---|---|---|---|
| Commentaires | Terrain de basket goudronné avec présence d'un espace de jeux pour enfants accolé. Espace grillagé mais accès permanent. | | | | | | |

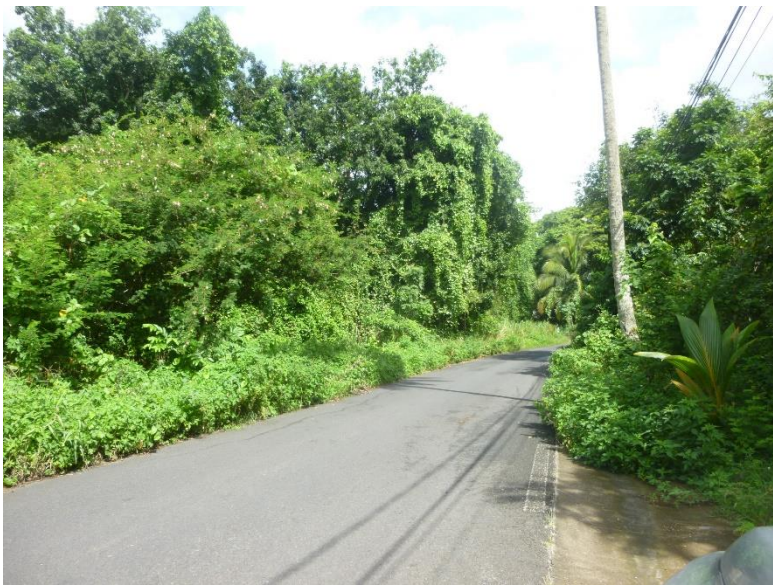
| Les Abymes | | 97101_12 | | | | | Critères de qualité |
|---|---|---|---|---|---|---|---|
| Commentaires | Chemin bordé d'habitations | | | | | | |

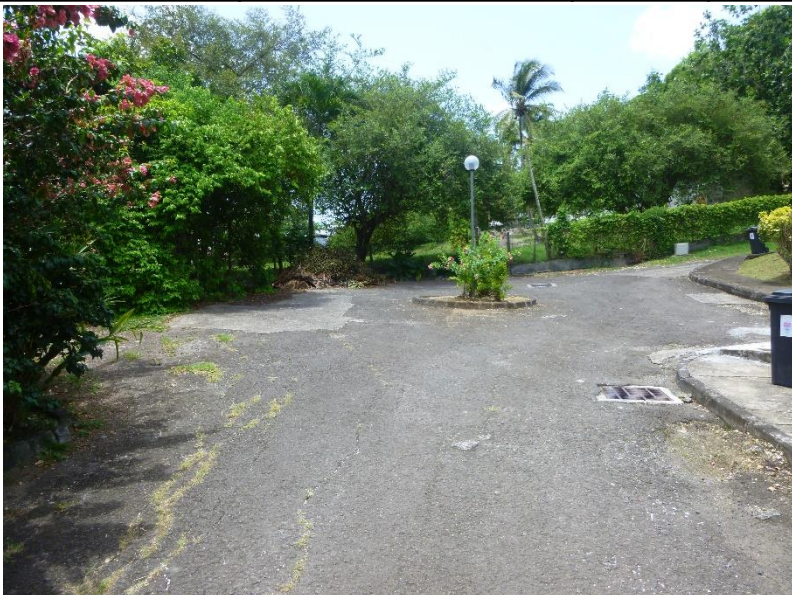
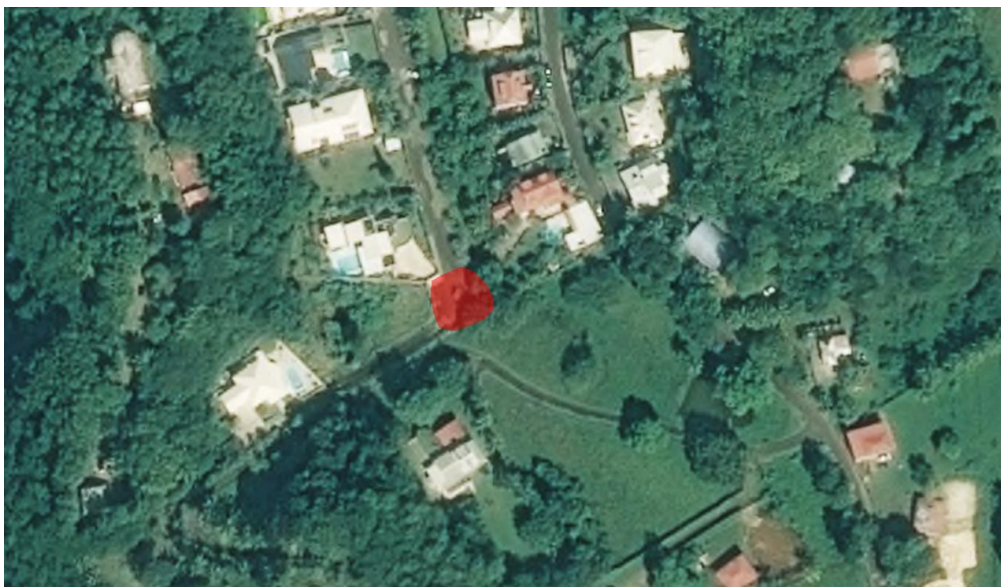
| Les Abymes | | 97101_13 | | | | | Critères de qualité |
|---|---|---|---|---|---|---|---|
| Commentaires | Fond d'impasse goudronnée située dans une zone résidentielle calme. Rare passage de véhicules. | | | | | | |

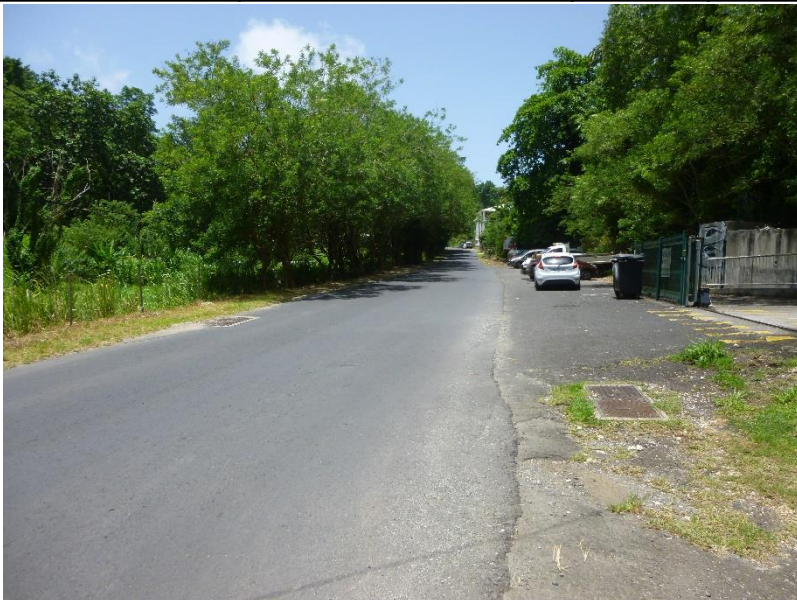
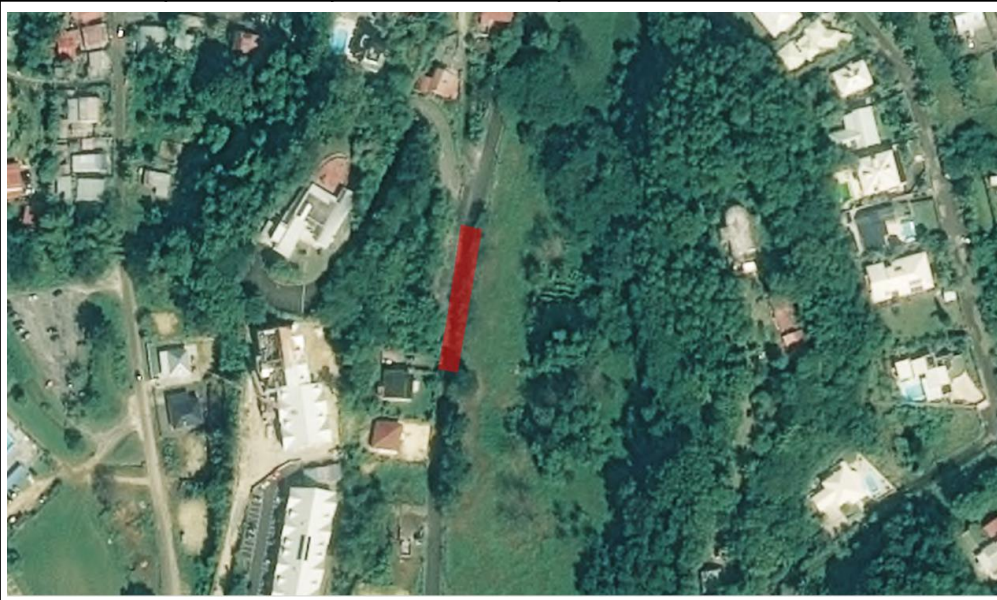
| Les Abymes | | 97101_14 | | | | | Critères de qualité |
|---|---|---|---|---|---|---|---|
| Commentaires | Portion de route goudronnée assez fréquentée à vitesse de circulation assez rapide. Présence de places de stationnement sur le côté. | | | | | | |

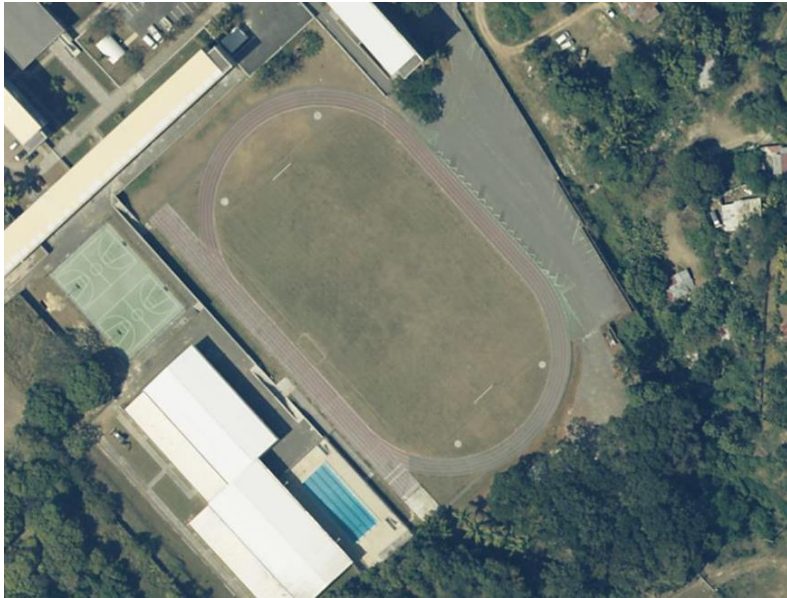
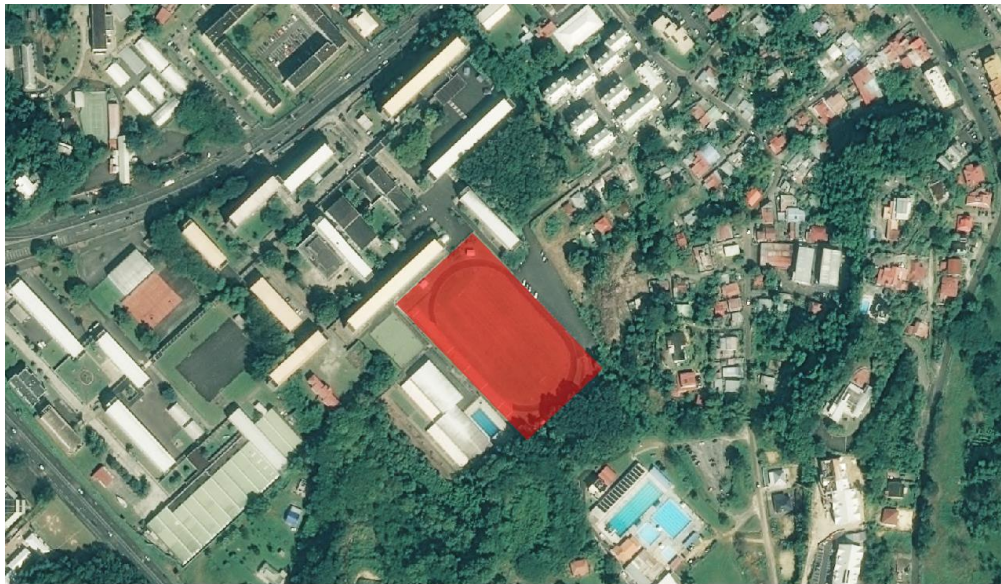
| Les Abymes | | 97101_15 | | | | | Critères de qualité |
|---|---|---|---|---|---|---|---|
| Commentaires | Stade enherbé avec gradins. Présence d'un portail à l'entrée.<br>Disponibilité actuelle non permanente. | | | | | | <div></div> <div></div> |

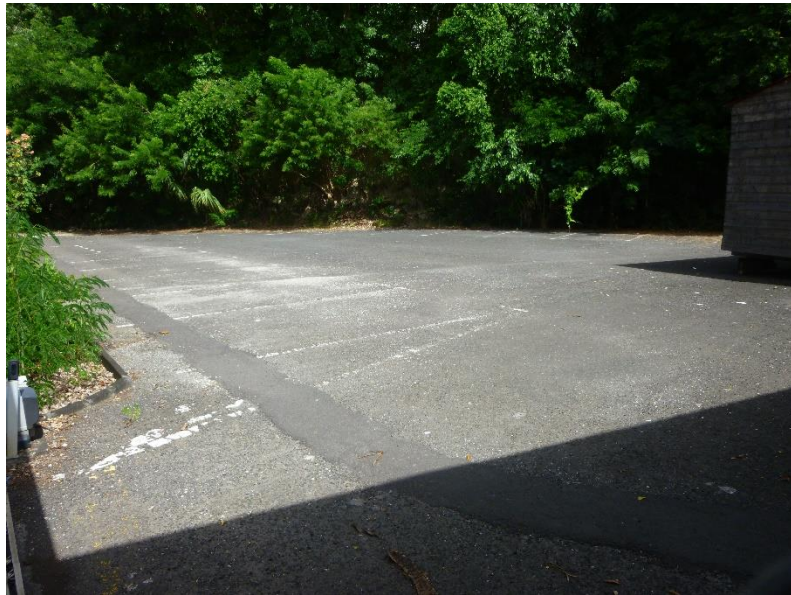
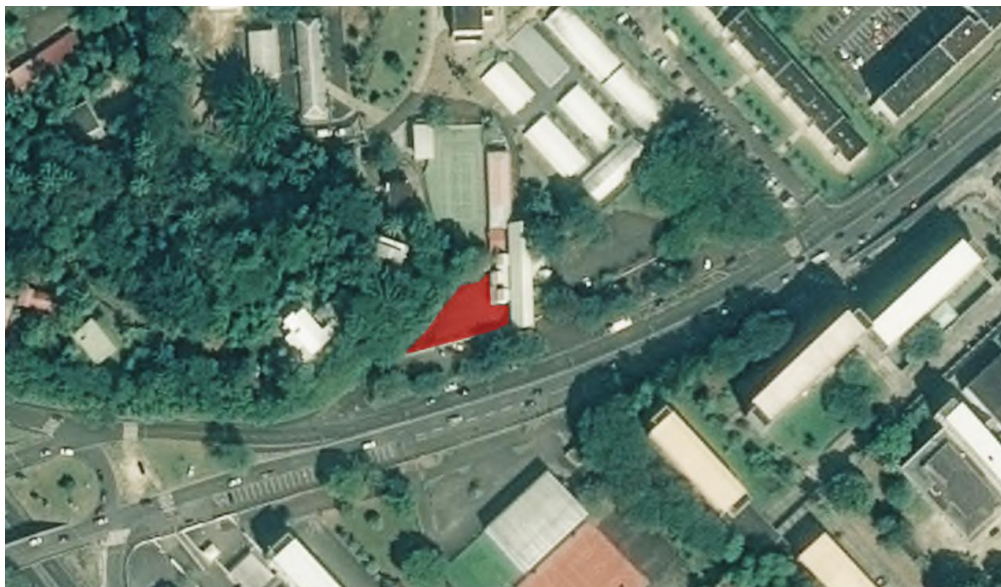
| Les Abymes | | 97101_16 | | | | | Critères de qualité |
|---|---|---|---|---|---|---|---|
| Commentaires | Parking goudronné situé dans l'enseinte d'un lycée. Présence de voitures en stationnement durant les horaires scolaires. Site grillagé, disponibilité actuelle non permanente. | | | | | | |

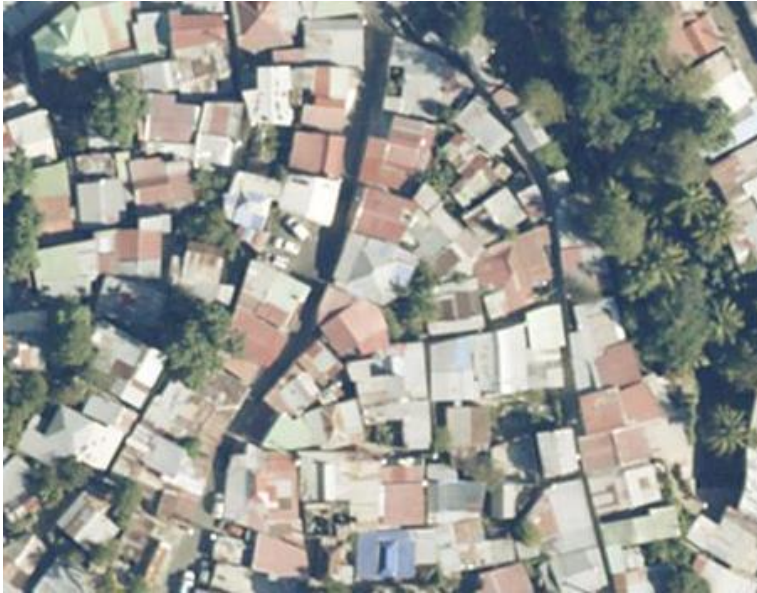
| Les Abymes | | 97101_17 | | | | | Critères de qualité |
|---|---|---|---|---|---|---|---|
| Commentaires | Sentier étroit et goudronné situé dans une zone d'habitations individuelles mitoyennes. | | | | | | |

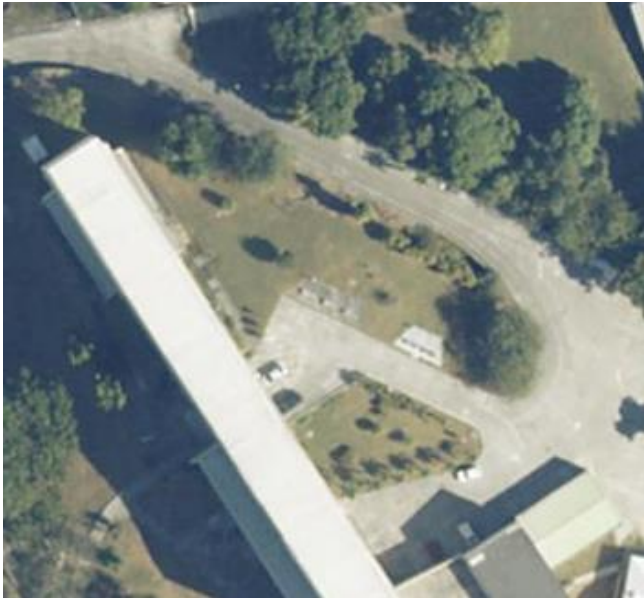
| Les Abymes | | 97101_18 | | | | | Critères de qualité |
|---|---|---|---|---|---|---|---|
| Commentaires | Espace vert bien entretenu situé dans l'enseinte d'un établissement de formation universitaire. Présence d'un portail à l'entrée. Disponibilité actuelle non permanente. Photo aérienne, accès indisponible à pied. | | | | | | |

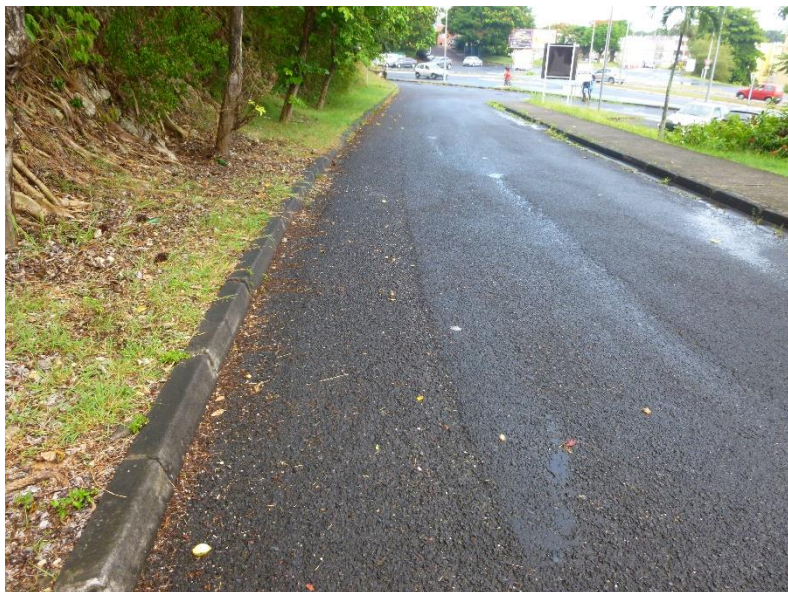
| Les Abymes | | 97101_19 | | | | | Critères de qualité |
|---|---|---|---|---|---|---|---|
| Commentaires | Portion de rue goudronnée située dans une résidence. Présence de véhicules en stationnement sur les côtés. | | | | | | |

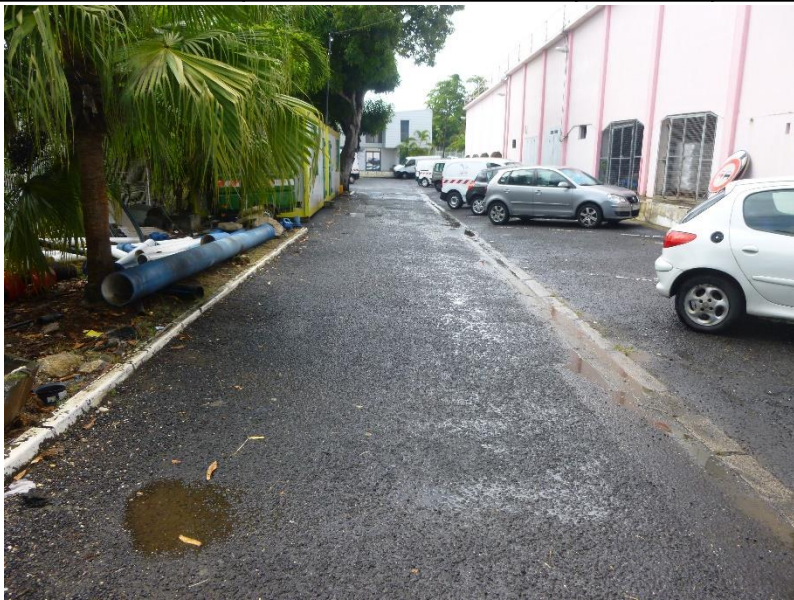
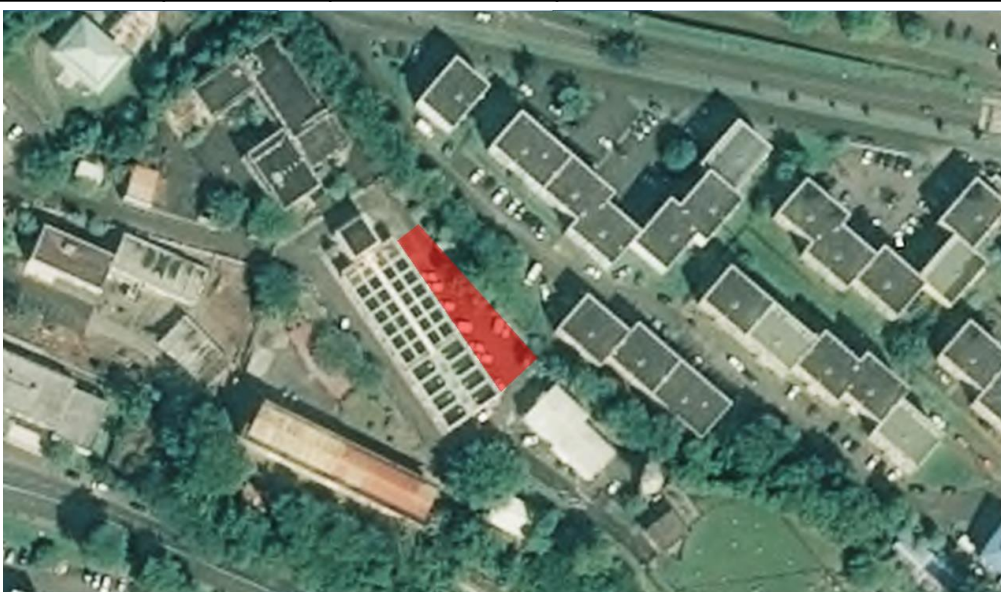
| Les Abymes | | 97101_20 | | | | | Critères de qualité |
|---|---|---|---|---|---|---|---|
| Commentaires | Parking goudronné situé au pied d'un immeuble du service des eaux.<br>Entrée par portail. Disponibilité actuelle non permanente. | | | | | | |

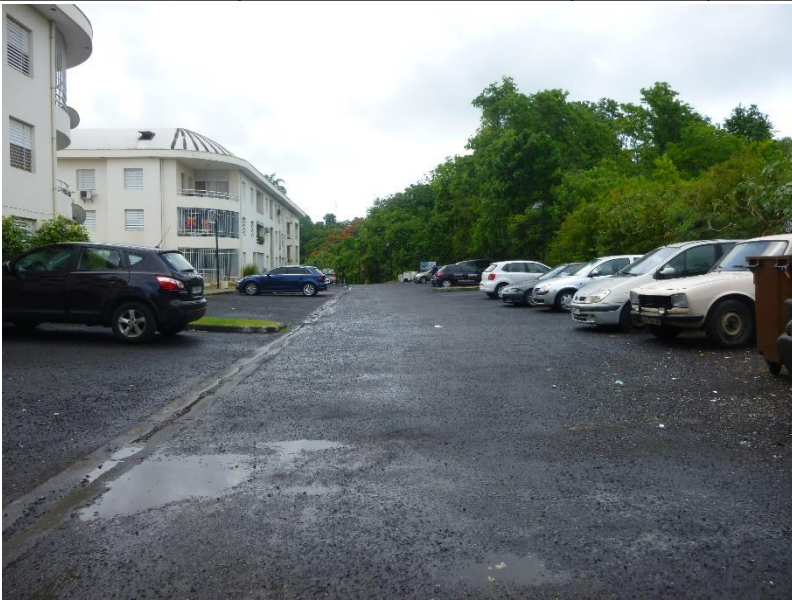
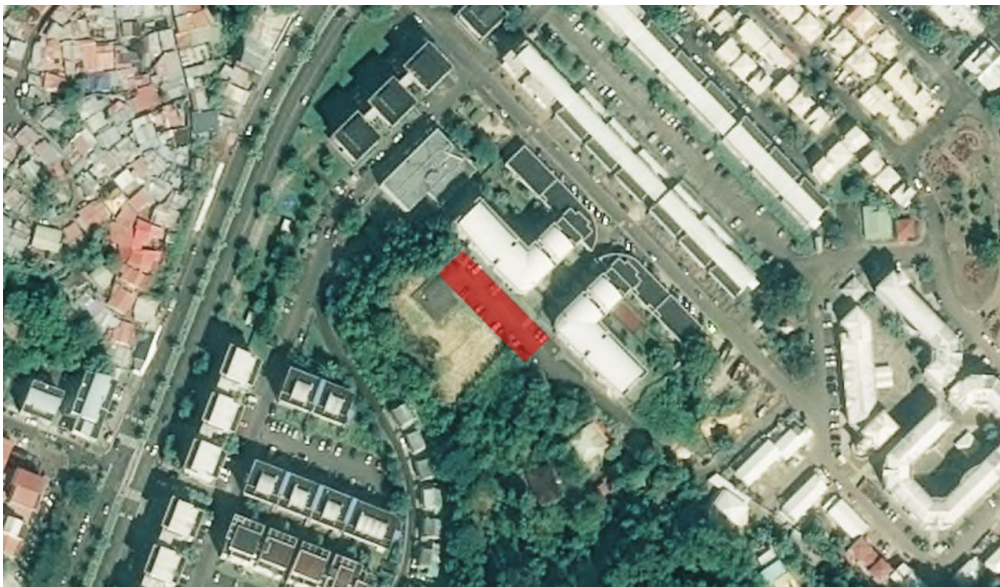
| Les Abymes | | 97101_21 | | | | | Critères de qualité |
|---|---|---|---|---|---|---|---|
| Commentaires | | Portion d'impasse goudronnée situé dans une résidence. Présence de place de stationnement sur le côté. Peu de passages de véhicules. | | | | | |

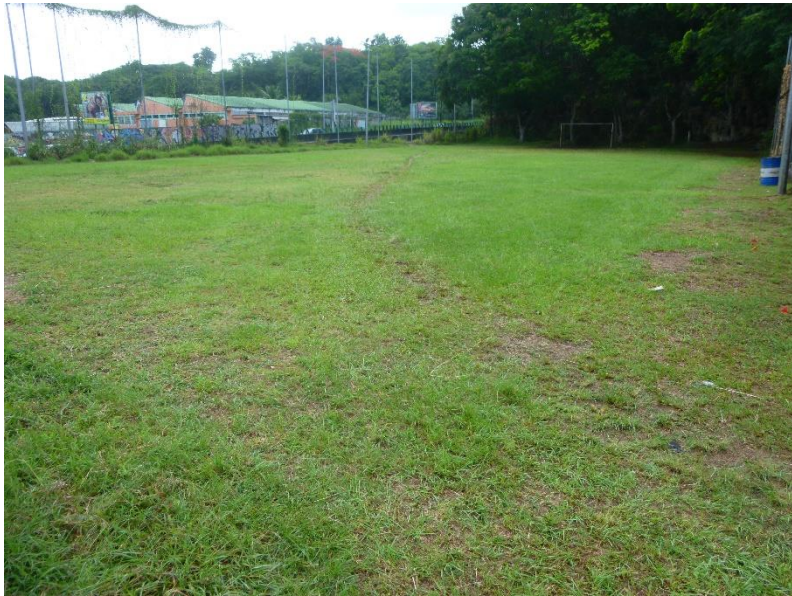
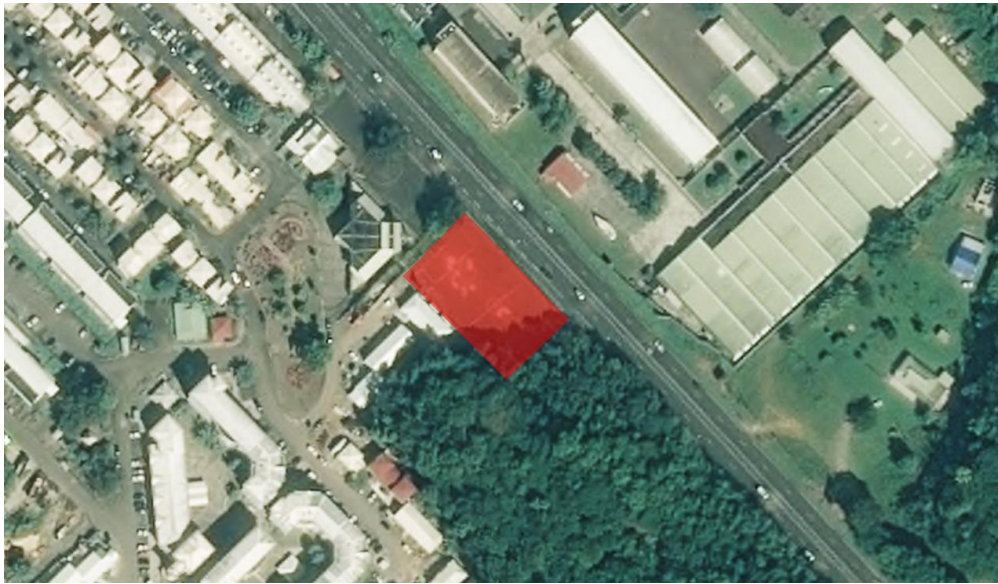
| Les Abymes | | 97101_22 | | | | | Critères de qualité |
|---|---|---|---|---|---|---|---|
| Commentaires | Terrain de football enherbé bien entretenu situé dans une résidence et le long d'une voie rapide. Terrain grillagé mais à l'accès permanent. | | | | | | |

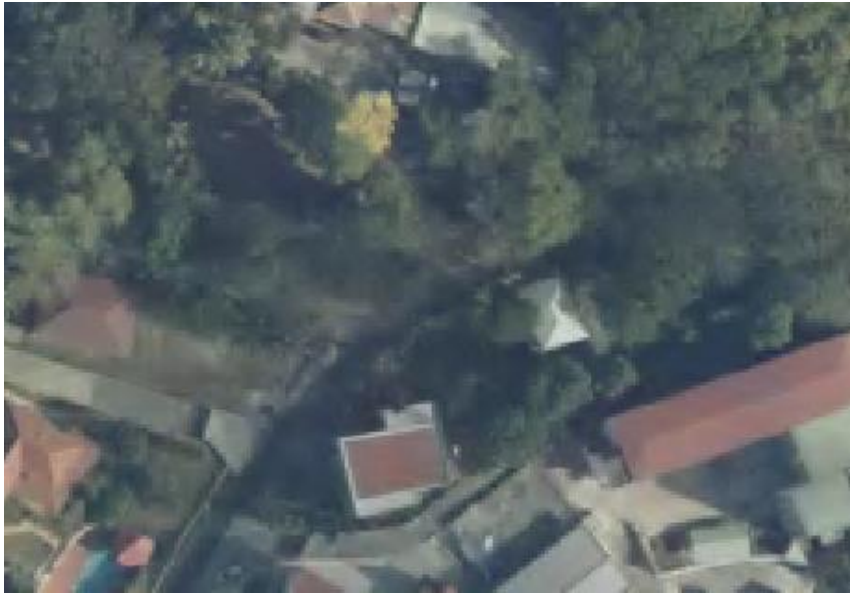
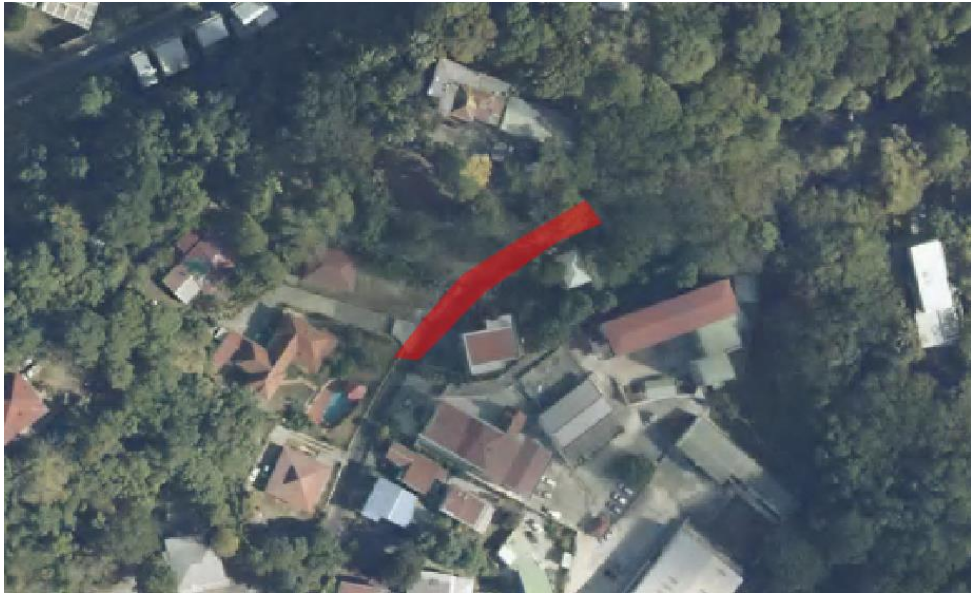
| Les Abymes | | 97101_23 | | | | | Critères de qualité |
|---|---|---|---|---|---|---|---|
| Commentaires | Ruelle bordée d'habitations et menant à un morne arboré. | | | | | | |

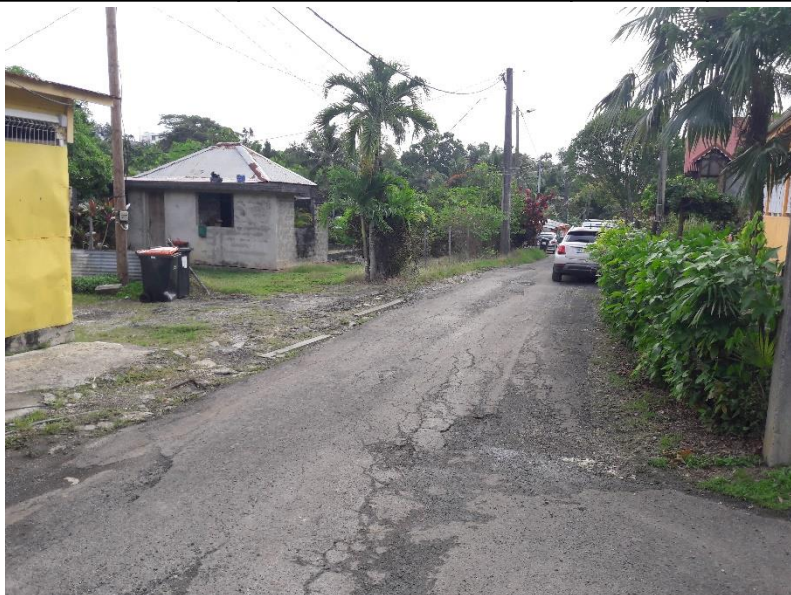
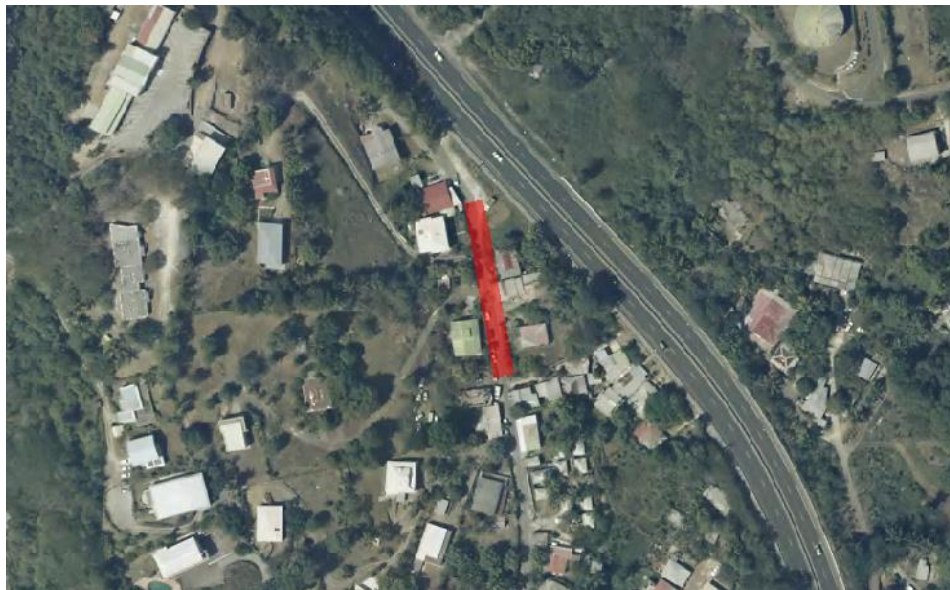
| Les Abymes | | 97101_24 | | | | | Critères de qualité |
|---|---|---|---|---|---|---|---|
| Commentaires | Ruelle goudronnée bordée d'habitations situé en hauteur de la voie rapide. | | | | | | |
