# SITES REFUGES TSUNAMI

## Projet EXPLOIT

« EXPLOitation et Transfert vers les collectivités des Antilles françaises d'une méthode de planification des évacuations en cas d'alerte tsunami »

**Commune des Abymes**

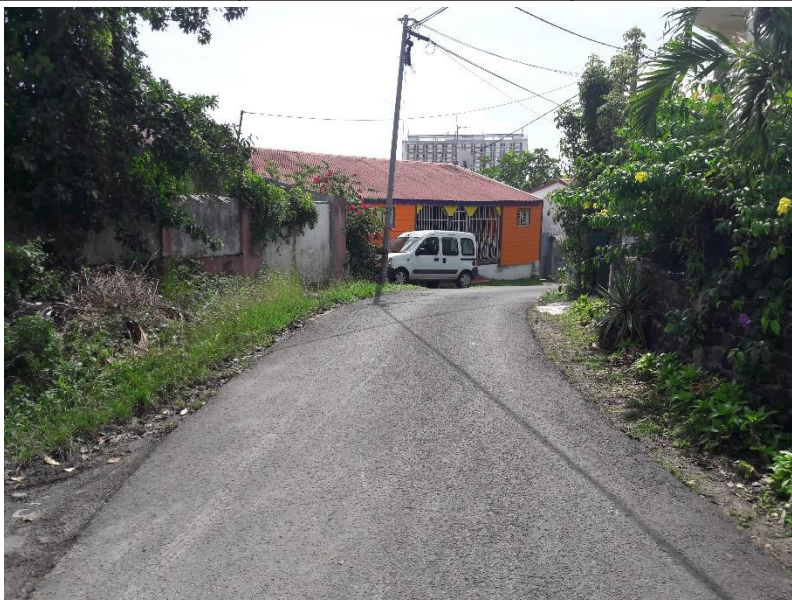
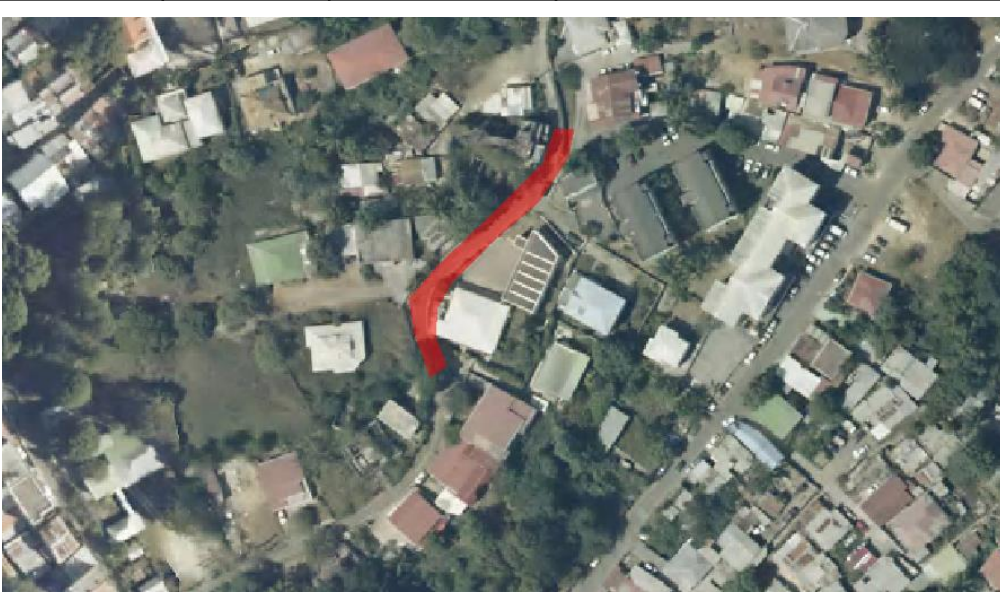
| Les Abymes | | 97101_25 | | | | | Critères de qualité |
|---|---|---|---|---|---|---|---|
| Commentaires | Chemin étroit avec virages bordé d'habitations | | | | | | |

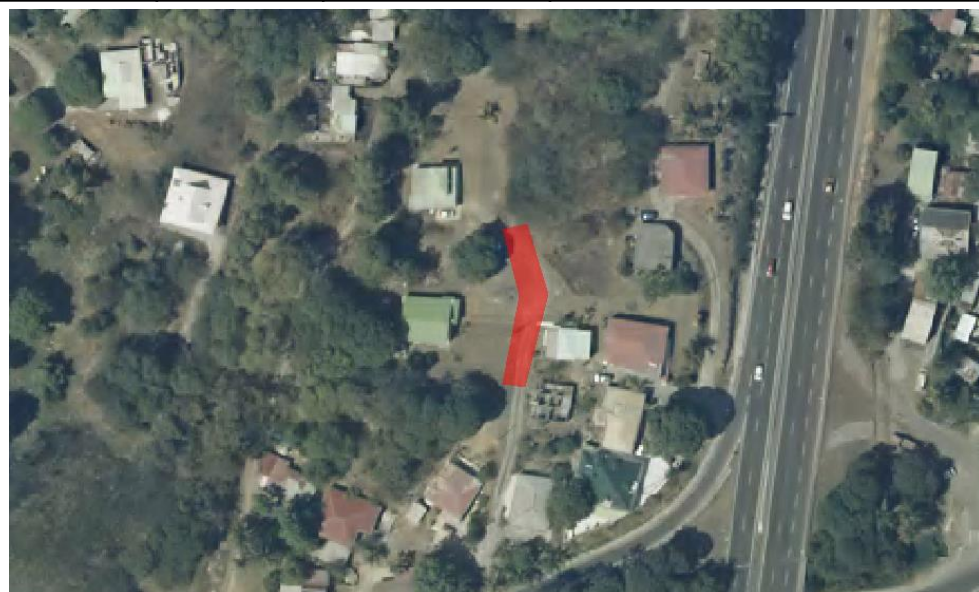
| Les Abymes | | 97101_26 | | | | | Critères de qualité |
|---|---|---|---|---|---|---|---|
| Commentaires | Impasse bordée d'habitations non loin de la voie rapide | | | | | | |

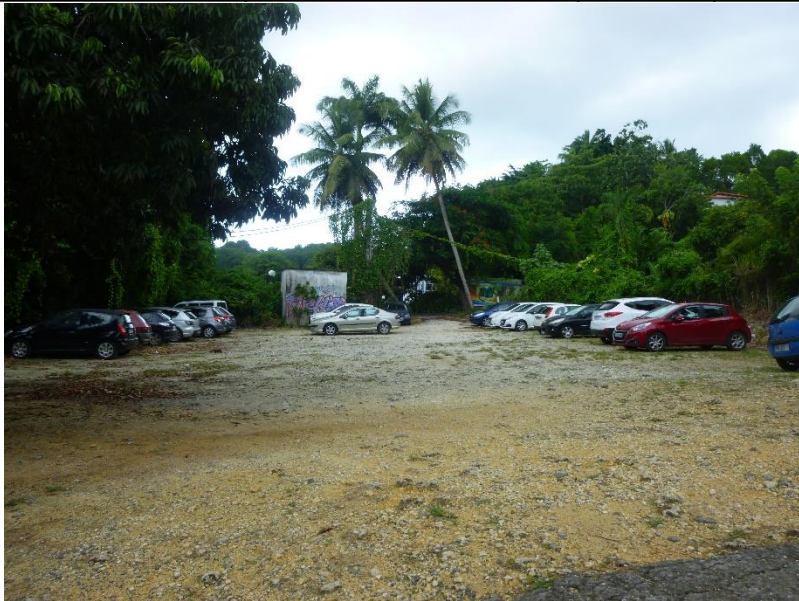
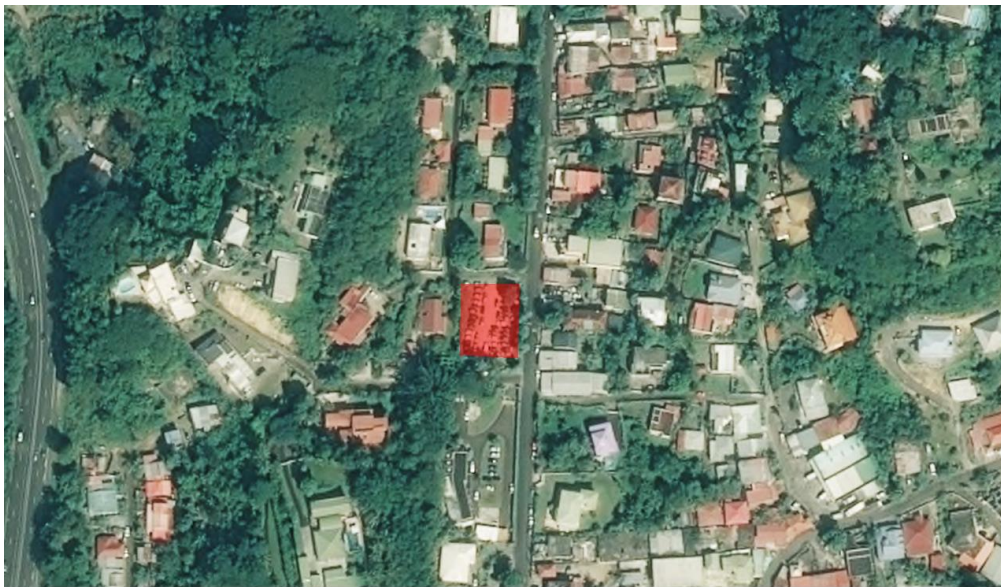
| Les Abymes | | 97101_27 | | | | | Critères de qualité |
|---|---|---|---|---|---|---|---|
| Commentaires | Parking gravillonné situé au bord d'une ruelle calme. | | | | | | |

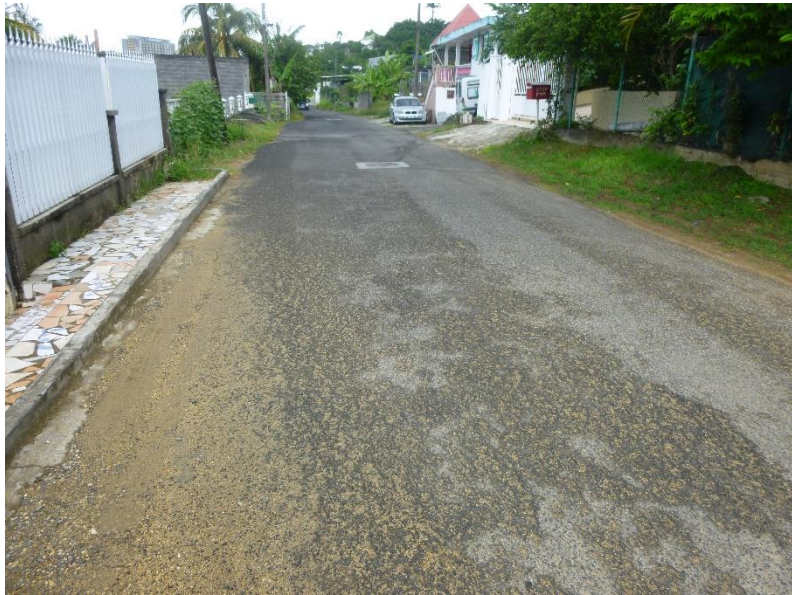
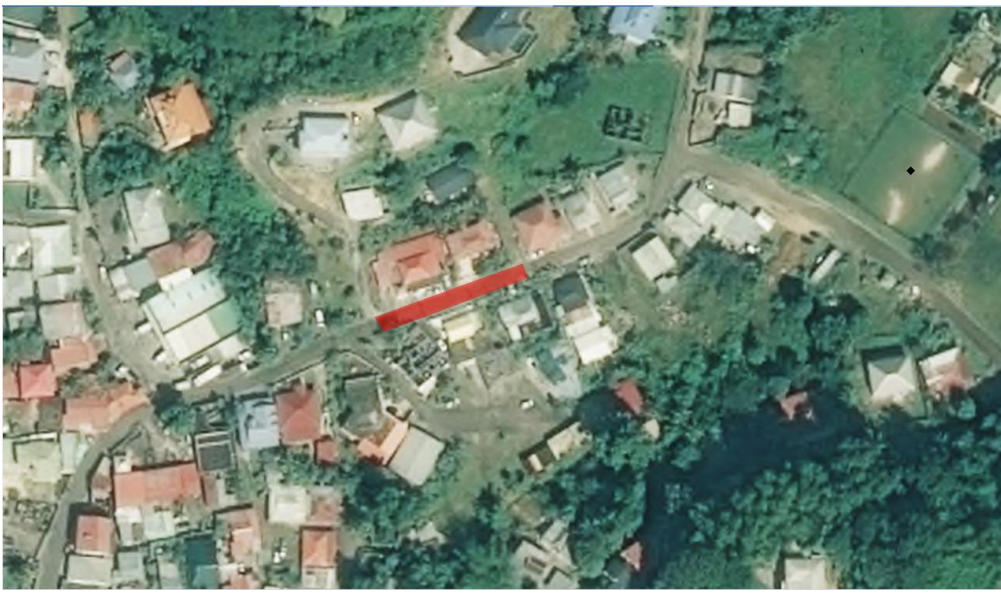
| Les Abymes | | 97101_28 | | | | | Critères de qualité |
|---|---|---|---|---|---|---|---|
| Commentaires | Portion de rue goudronnée avec des bas-côtés étroits située dans une zone résidentielle. | | | | | | |

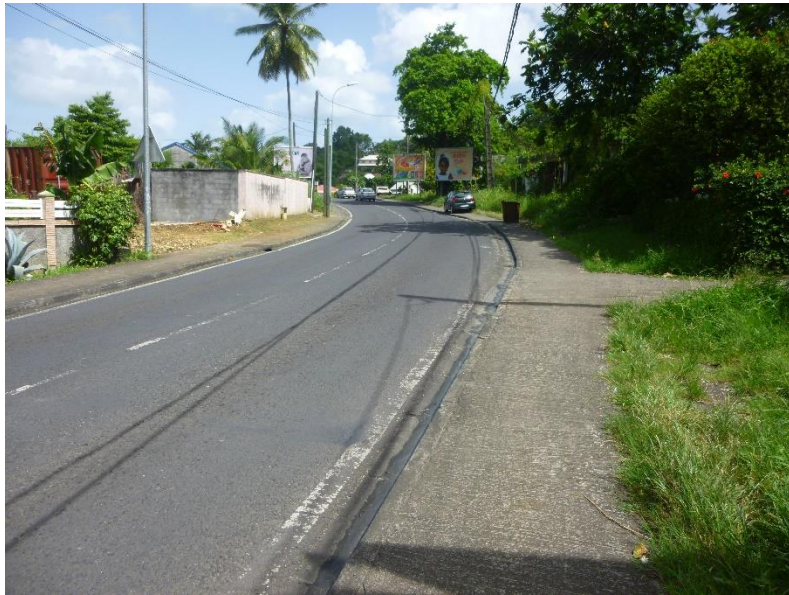
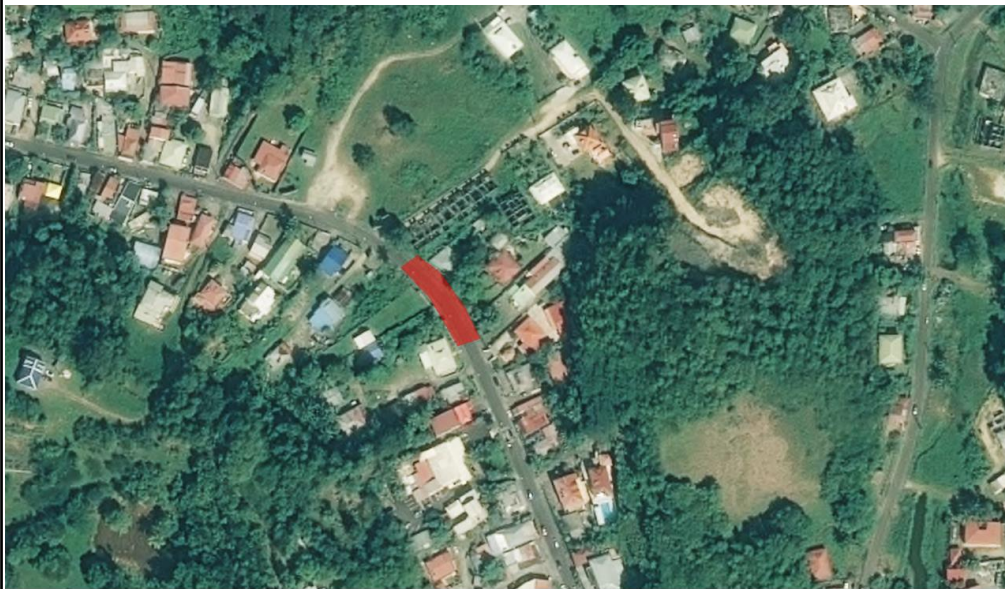
| Les Abymes | | 97101_29 | | | | | Critères de qualité |
|---|---|---|---|---|---|---|---|
| Commentaires | | Portion de route goudronnée avec trottoirs. Fréquentation automobile dense. | | | | | |

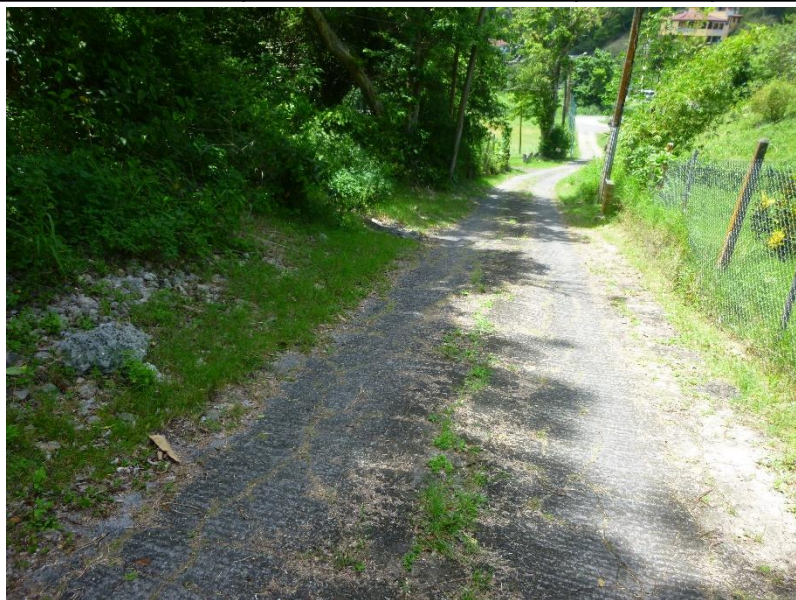
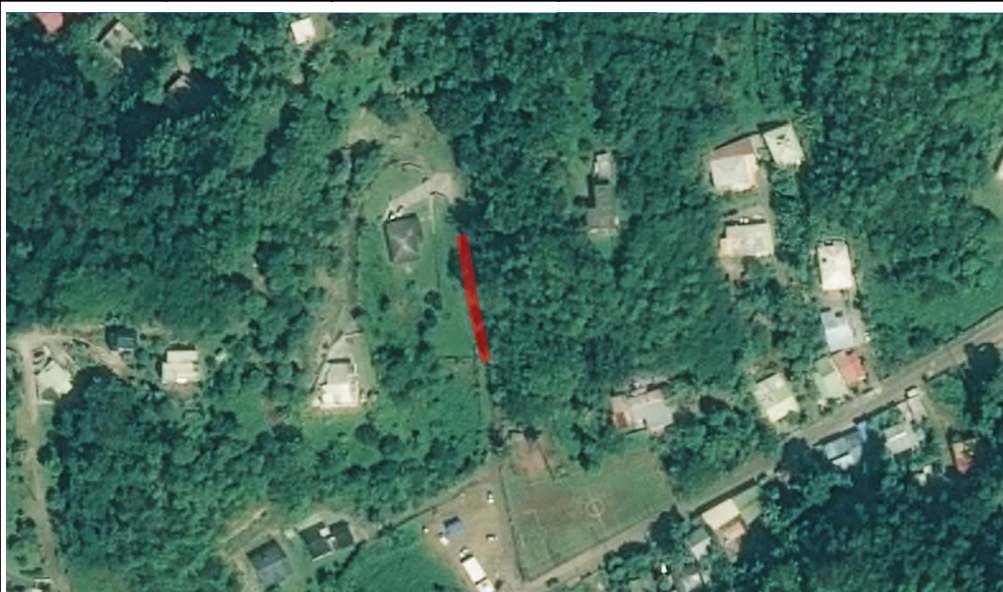
| Les Abymes | | 97101_30 | | | | | Critères de qualité |
|---|---|---|---|---|---|---|---|
| Commentaires | | Chemin goudronné en pente desservant deux habitations. Rare passage de véhicules. | | | | | |

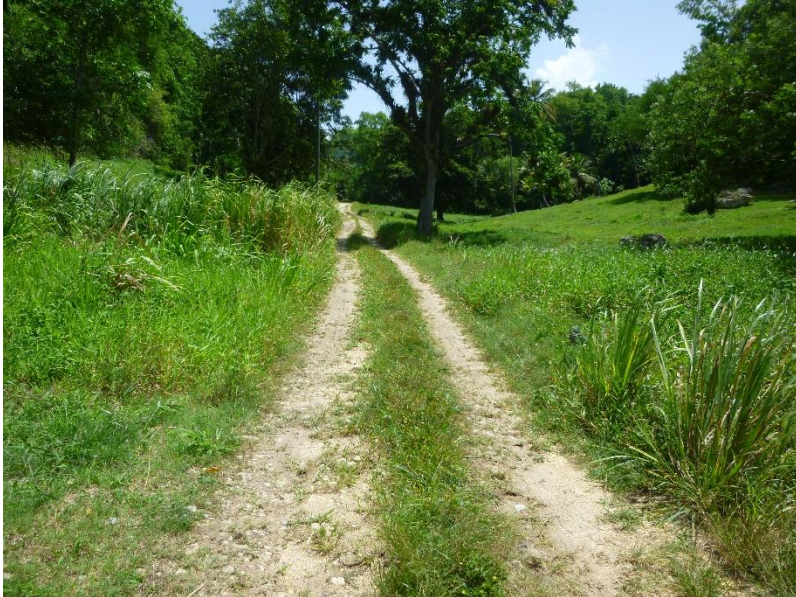
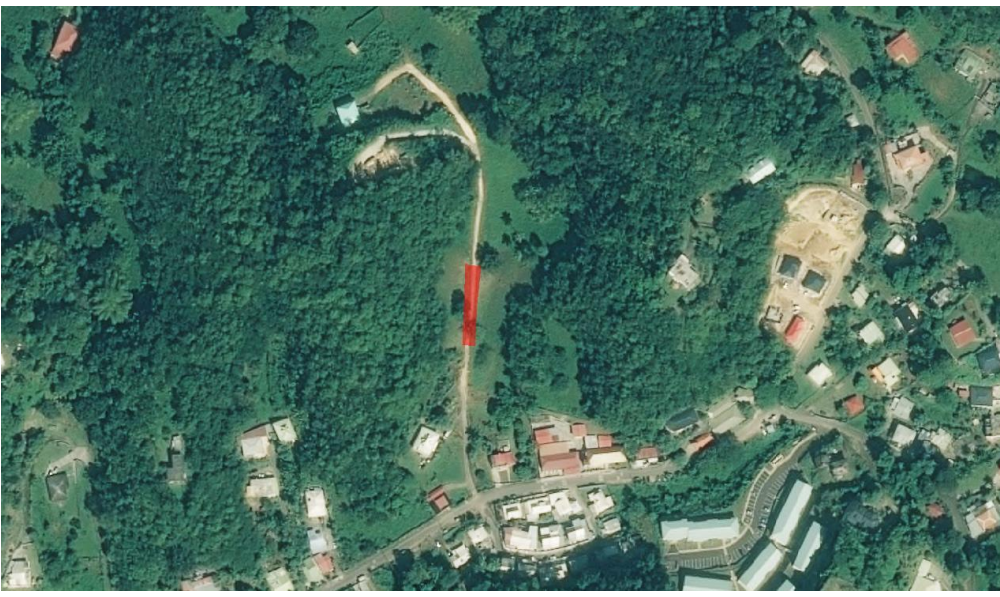
| Les Abymes | | 97101_31 | | | | | Critères de qualité |
|---|---|---|---|---|---|---|---|
| Commentaires | Chemin en terre avec présence de prairie autour. Pas de passages d'automobiles. | | | | | | |

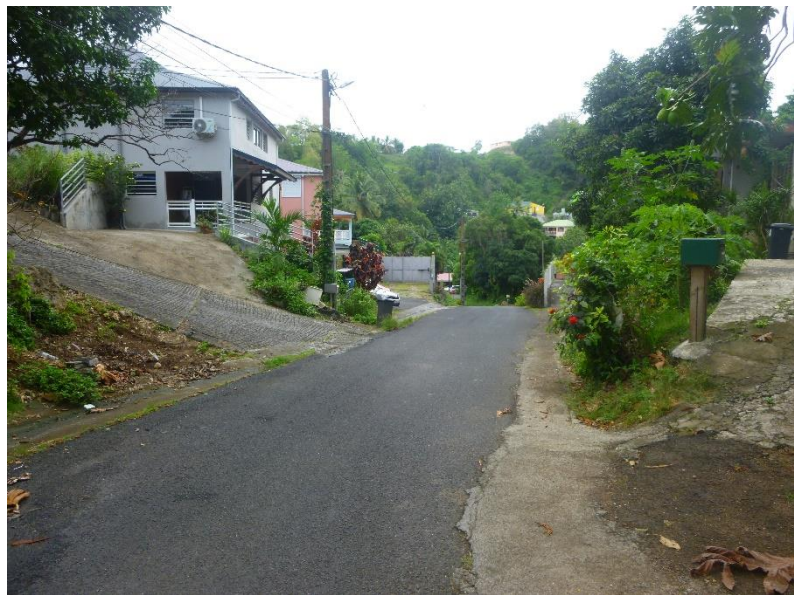
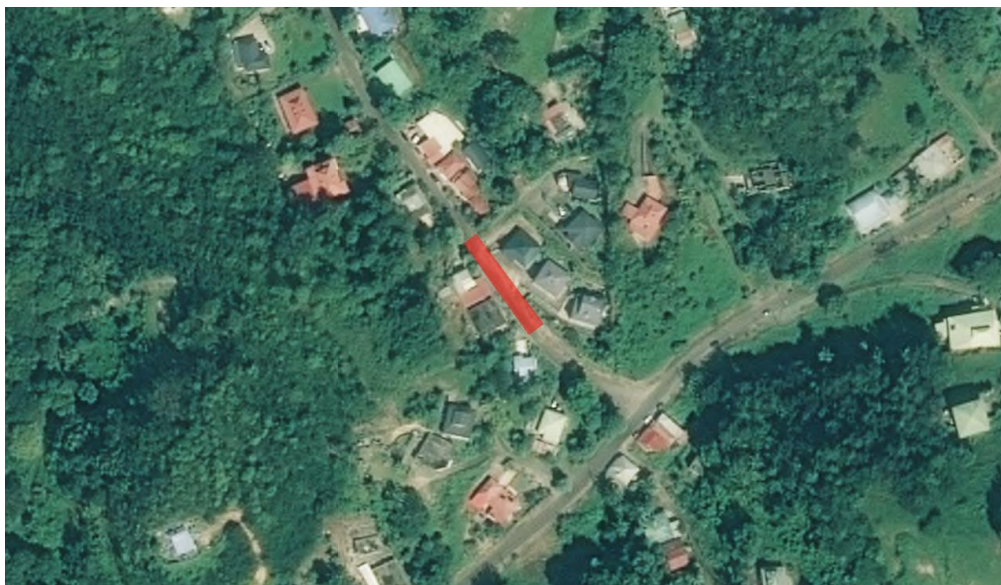
| Les Abymes | | 97101_32 | | | | | Critères de qualité |
|---|---|---|---|---|---|---|---|
| Commentaires | | Portion de rue goudronnée peu fréquentée avec des maisons de part et d'autre. | | | | | |

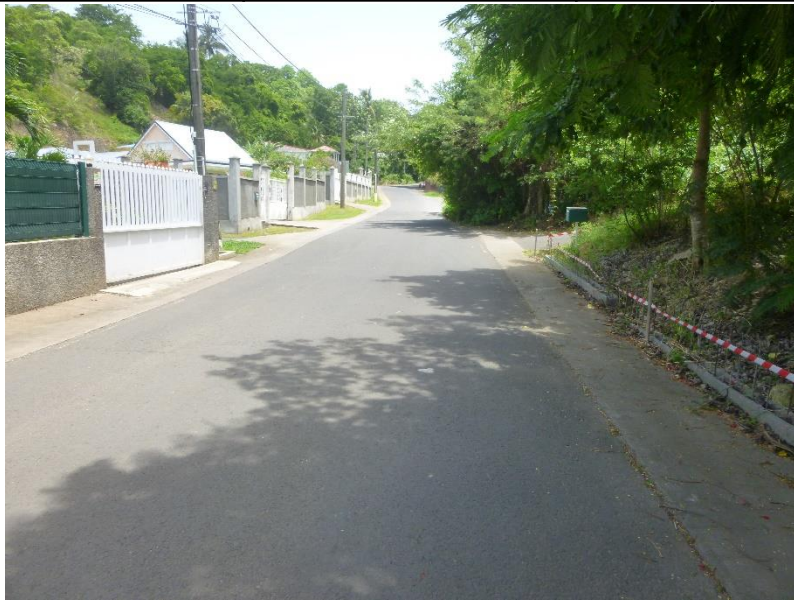
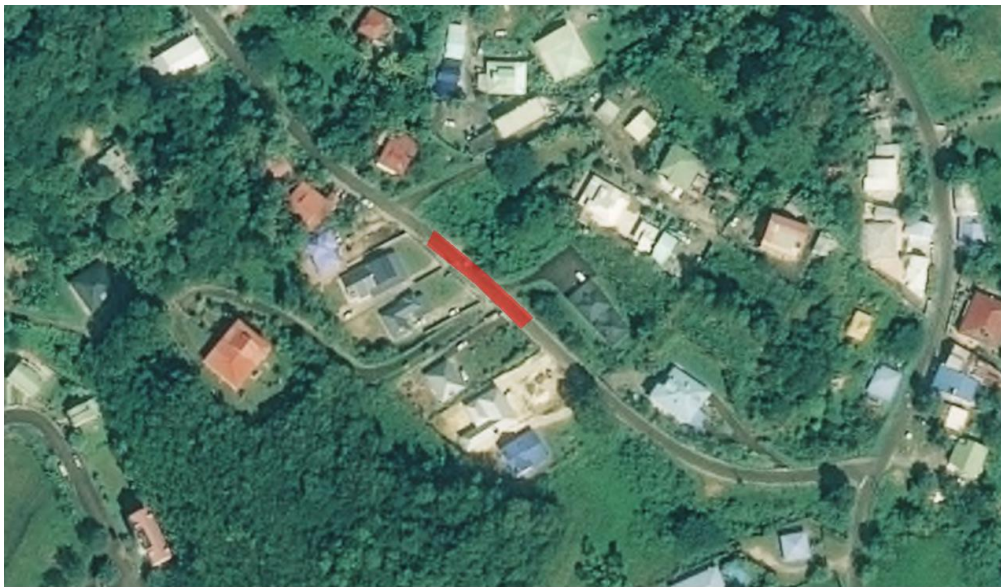
| Les Abymes | | 97101_33 | | | | | Critères de qualité |
|---|---|---|---|---|---|---|---|
| Commentaires | Portion de rue goudronnée avec bas-côtés étroits située dans une zone résidentielle. | | | | | | |

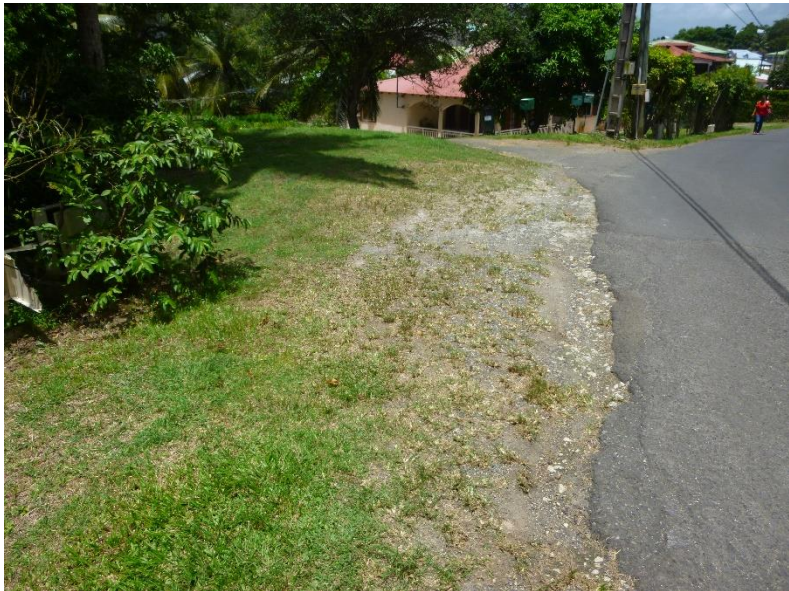
| Les Abymes | | 97101_34 | | | | | Critères de qualité |
|---|---|---|---|---|---|---|---|
| Commentaires | Bas-côté enherbé bien entretenu mitoyen d'une route dans une zone résidentielle peu fréquentée. | | | | | | |

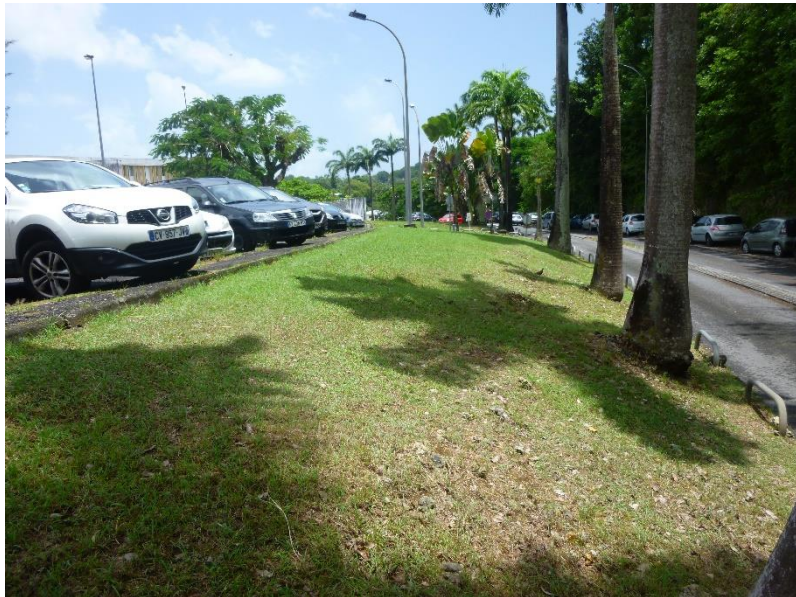
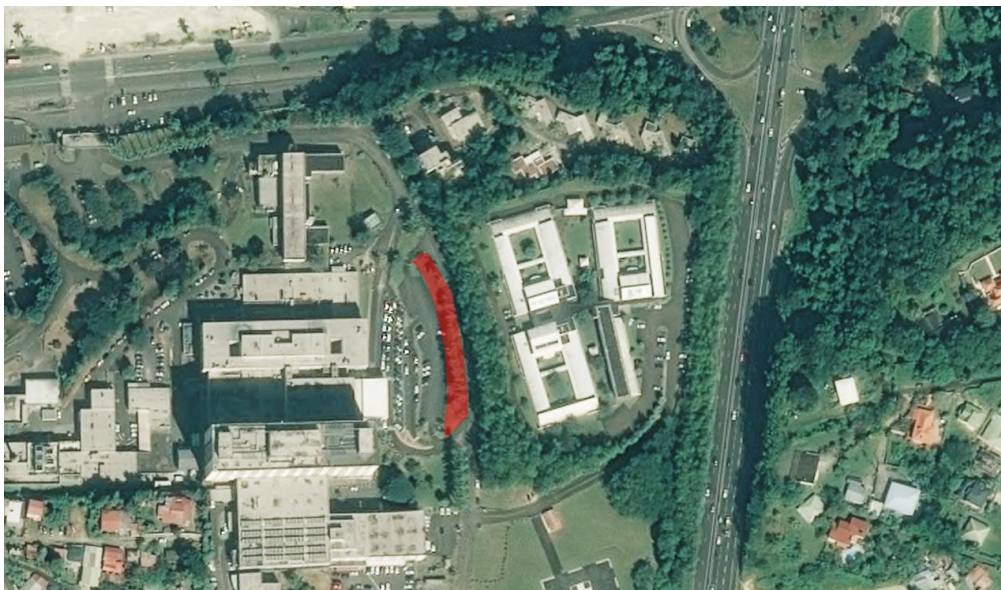
| Les Abymes | | 97101_35 | | | | | Critères de qualité |
|---|---|---|---|---|---|---|---|
| Commentaires | Bas-côté enherbé entre un parking et une voie de circulation situé dans l'enseinte du CHU de Pointe à Pitre. Présence de barrières à l'entrée de l'hôpital. | | | | | | |

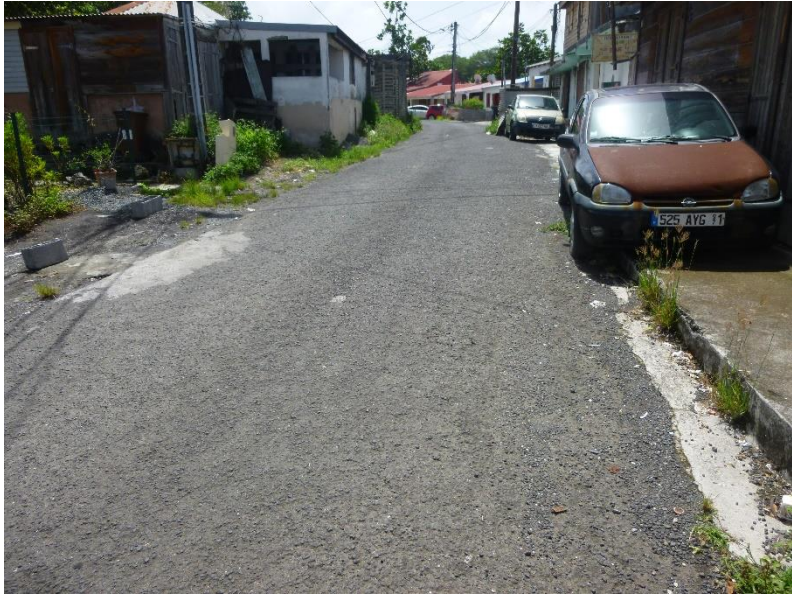
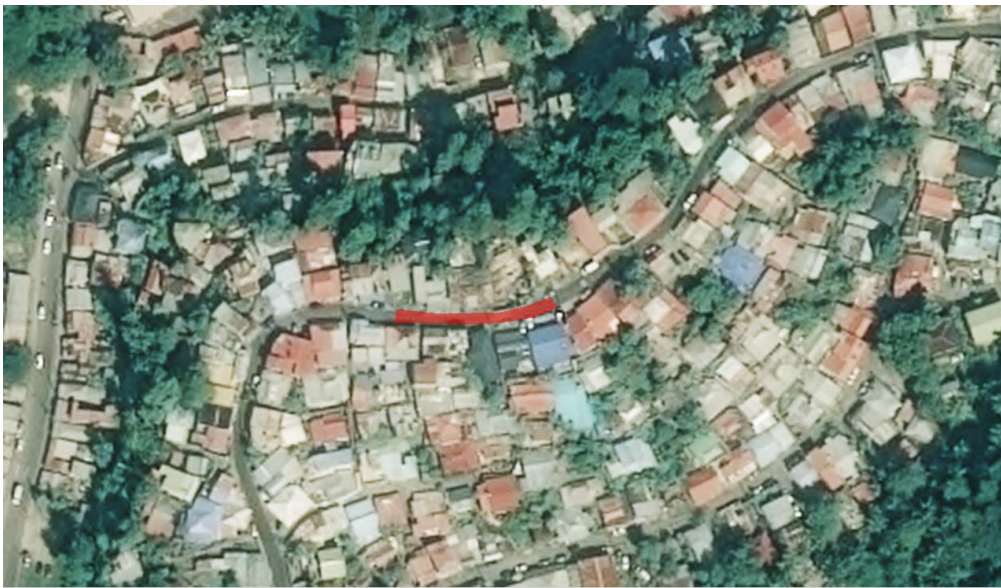
| Les Abymes | | 97101_38 | | | | | Critères de qualité |
|---|---|---|---|---|---|---|---|
| Commentaires | | Portion de rue goudronnée et étroite située dans une zone d'habitations individuelles. Présence de véhicules en stationnement sur les côtés. Ni trottoirs, ni bas-côtés. | | | | | |

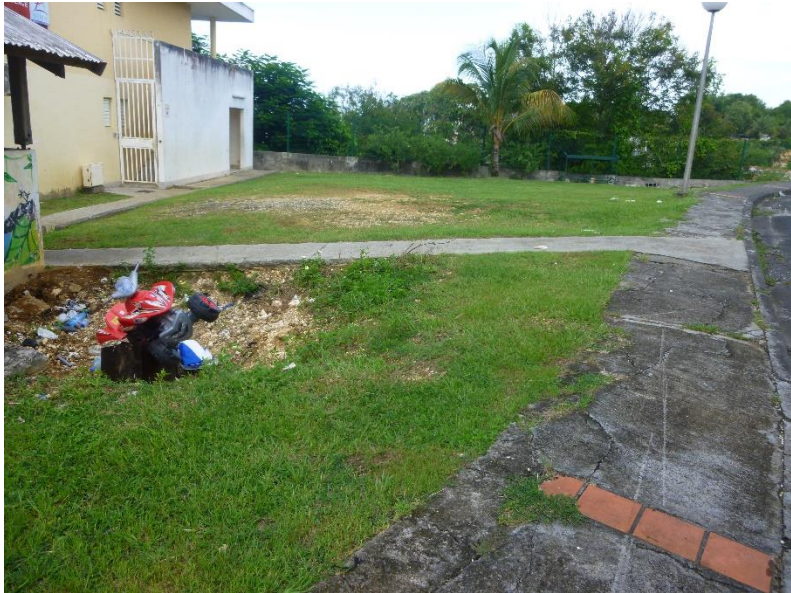
| Les Abymes | | 97101_39 | | | | | Critères de qualité |
|---|---|---|---|---|---|---|---|
| Commentaires | Espace enherbé bien entretenu mitoyen d'un immeuble d'un étage. | | | | | | |

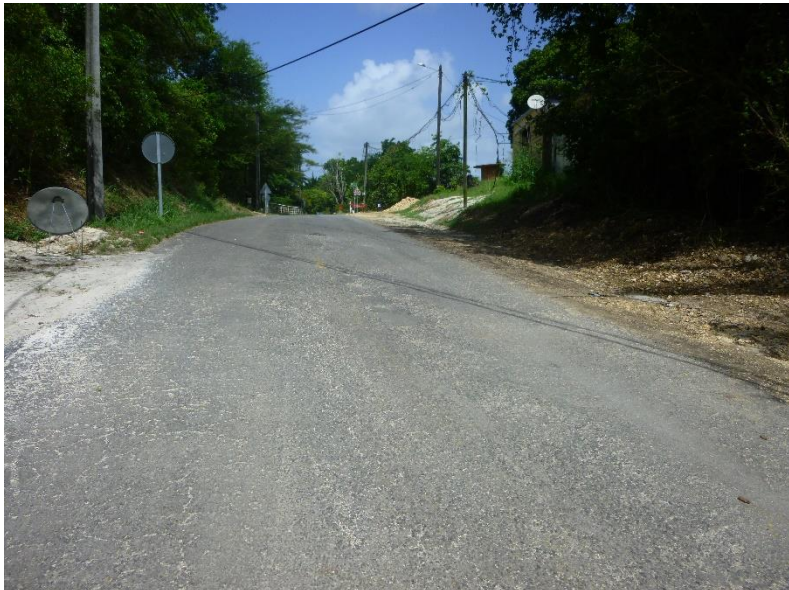
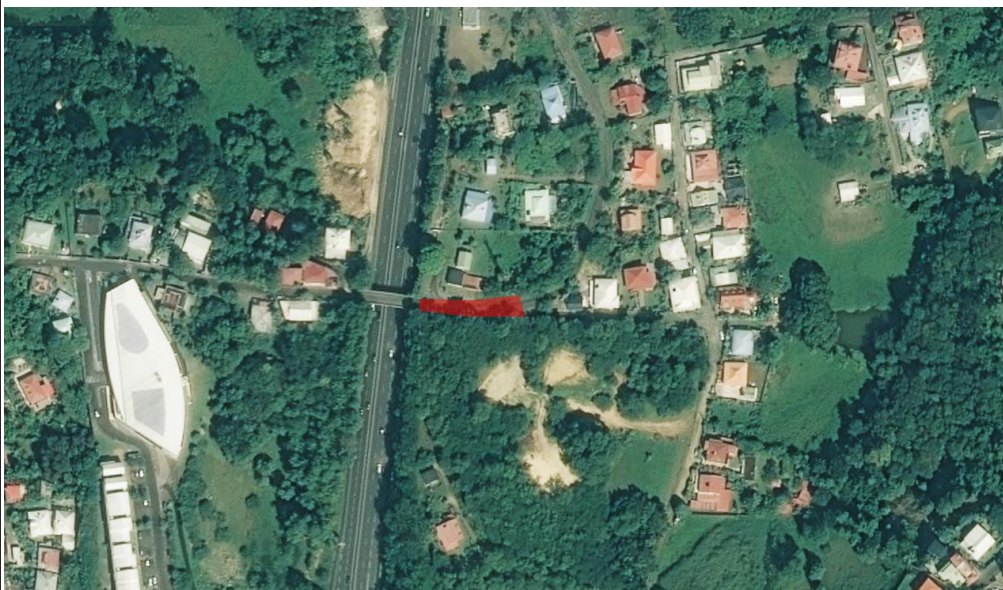
| Les Abymes | | 97101_40 | | | | | Critères de qualité |
|---|---|---|---|---|---|---|---|
| Commentaires | Portion de route goudronnée située proche d'un pont au dessus de la voie rapide. Peu de circulation mais vitesse rapide. | | | | | | |

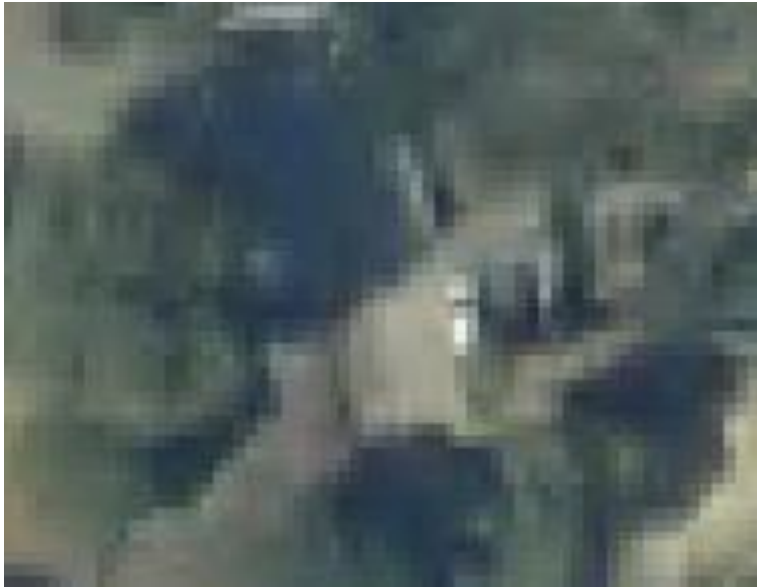
| Les Abymes | | 97101_41 | | | | | Critères de qualité |
|---|---|---|---|---|---|---|---|
| Commentaires | Impasse goudronnée | | | | | | |
