# SITES REFUGES TSUNAMI

## Projet EXPLOIT

« EXPLOitation et Transfert vers les collectivités des Antilles françaises d'une méthode de planification des évacuations en cas d'alerte tsunami »

**Commune de Morne-à-l'Eau**

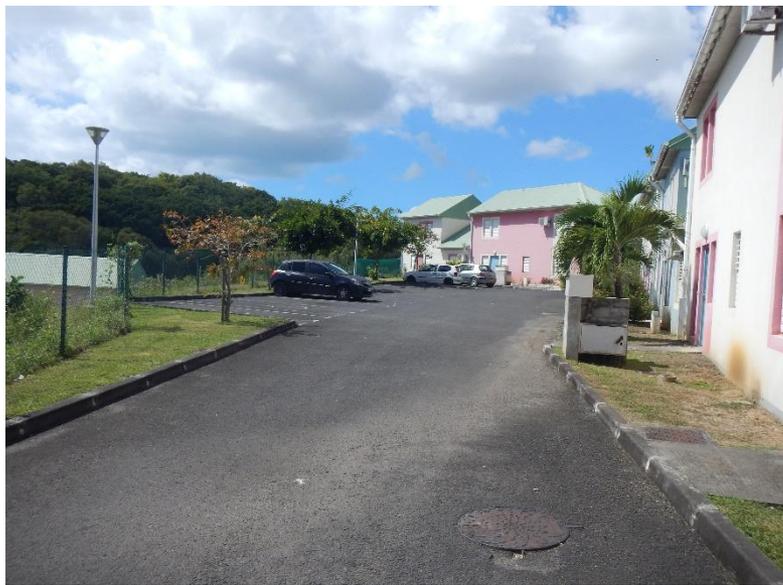
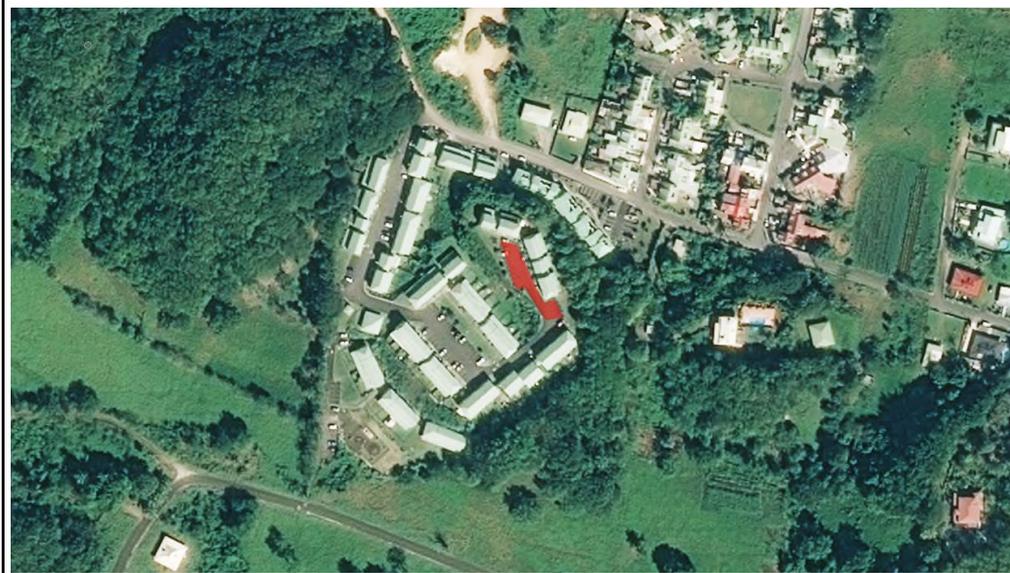
Morne à l'Eau		97116_1					Critères de qualité
Nature du site	Nom local	Note	Qualité	Capacité d'accueil	Nombre d'accès	Disponibilité actuelle	<p>3 Bon 2 Moyen 1 Mauvais</p>
Parking	Rousseau	11		430	1	Permanente

Parking ouvert dans une impasse résidentielle. Présence d'habitations d'un étage.

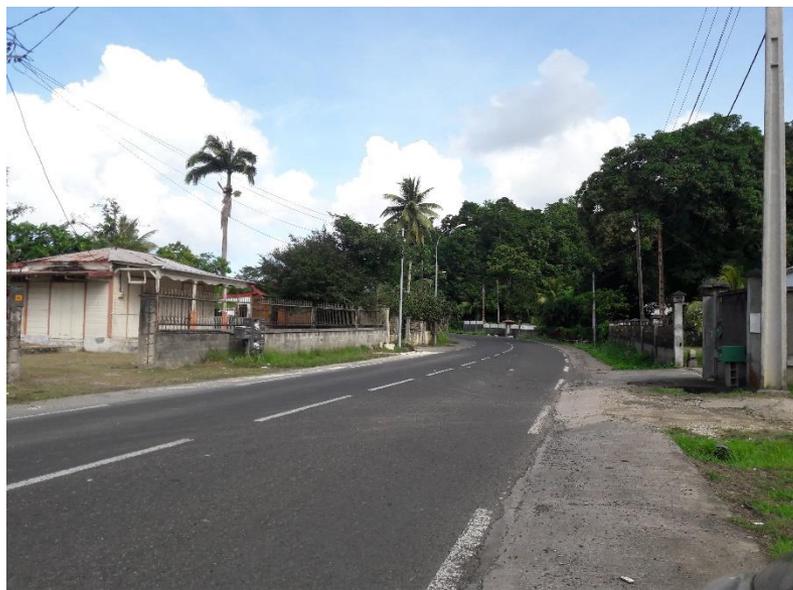
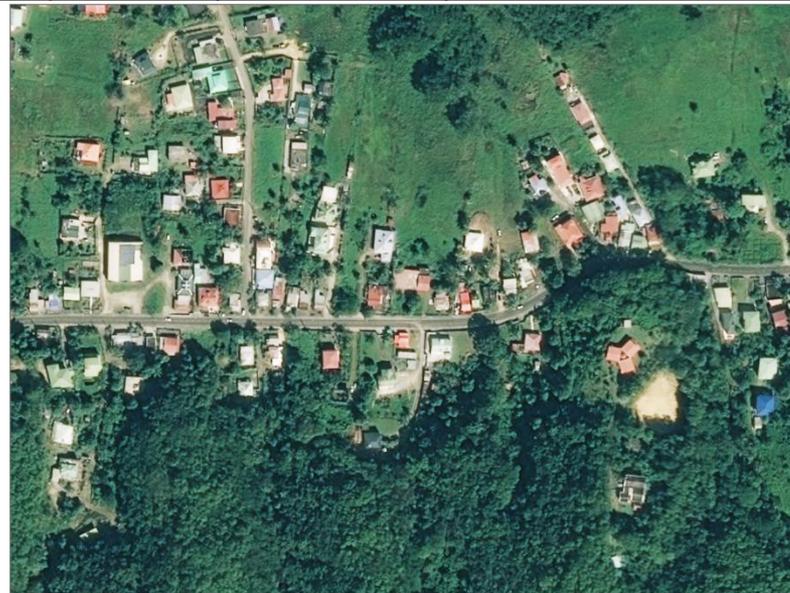
Morne à l'Eau		97116_2					Critères de qualité
Nature du site	Nom local	Note	Qualité	Capacité d'accueil	Nombre d'accès	Disponibilité actuelle	<ul style="list-style-type: none"> <li>3 Bon</li> <li>2 Moyen</li> <li>1 Mauvais</li> </ul>
Route	Rue de la Case aux Lamantins 1	13		Illimitée	1	Permanente

Bas-côté dégagé le long de la voie.

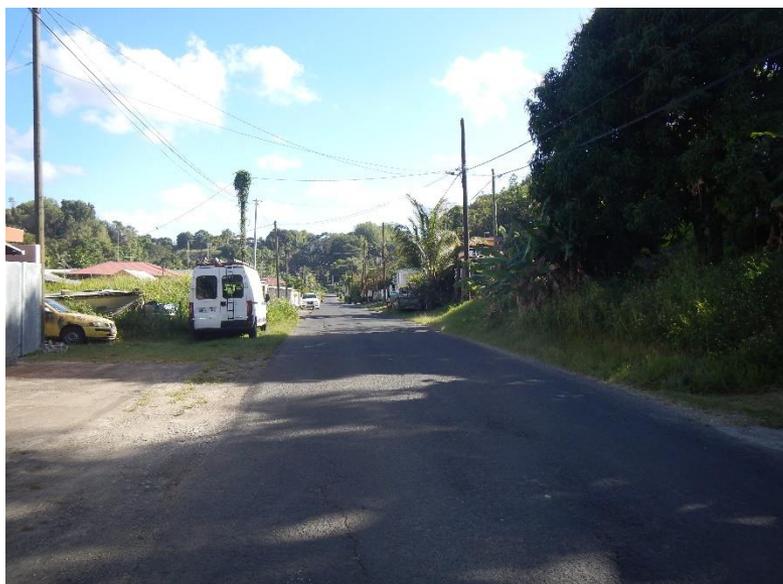
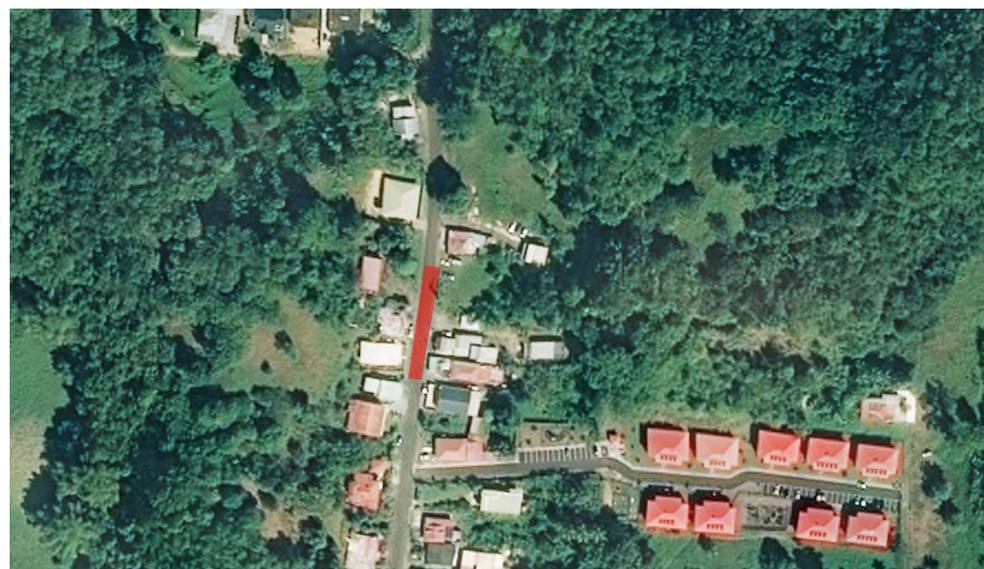
97116\_4

Route avec trafic peu dense mais vitesse élevée. Tronçon sans trottoirs.

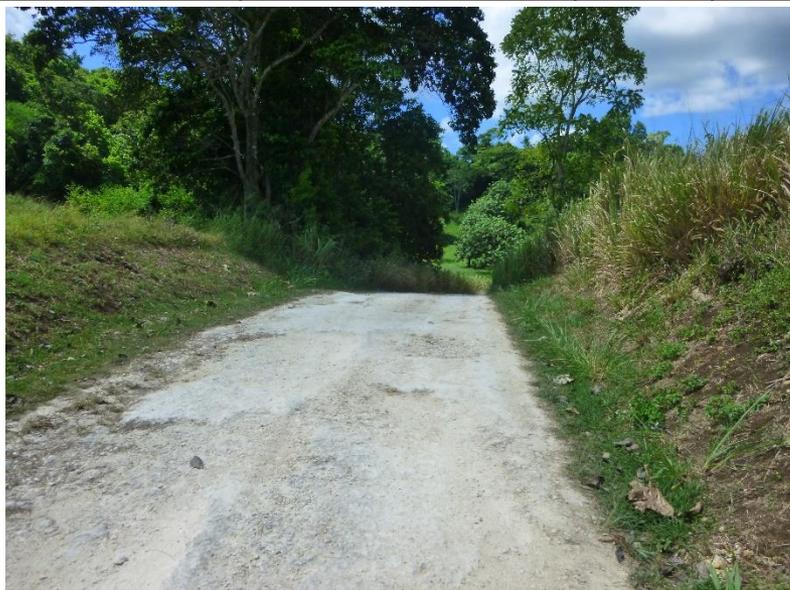
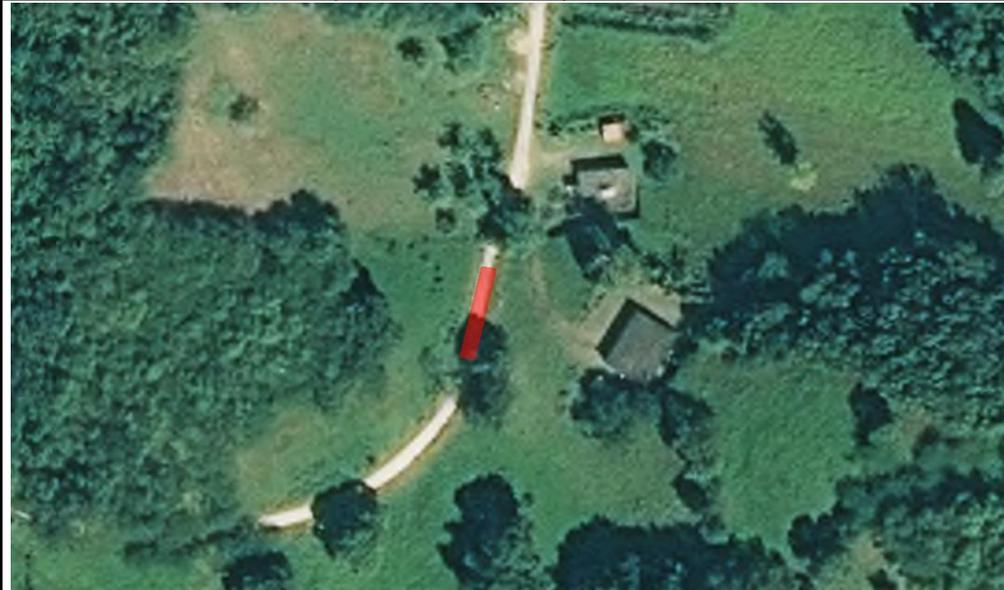
Morne à l'Eau		97116_5					Critères de qualité
Nature du site	Nom local	Note	Qualité	Capacité d'accueil	Nombre d'accès	Disponibilité actuelle	<p>3 Bon 2 Moyen 1 Mauvais</p>
Chemin	Chemin de Quirine	12		119	2	Permanente

Portion de chemin en terre avec présence de prairie de part et d'autre. Portion courte située en zone à évacuer.

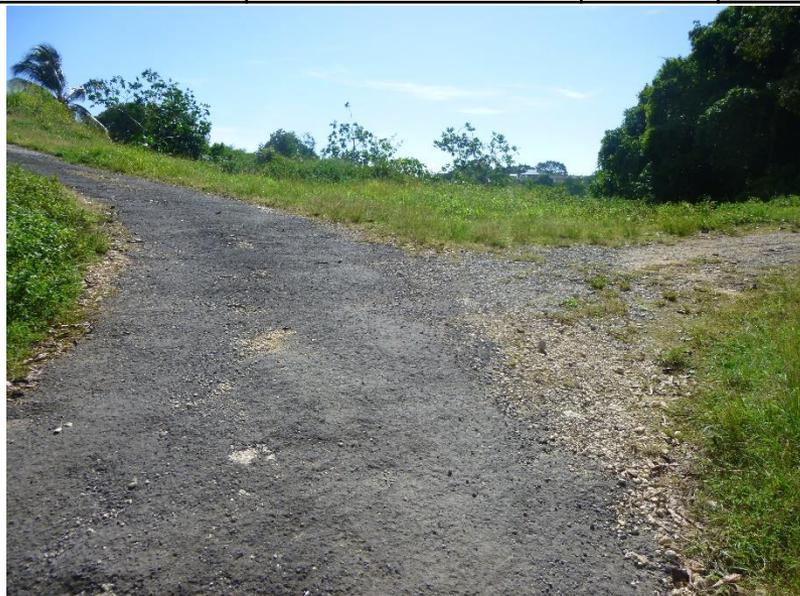
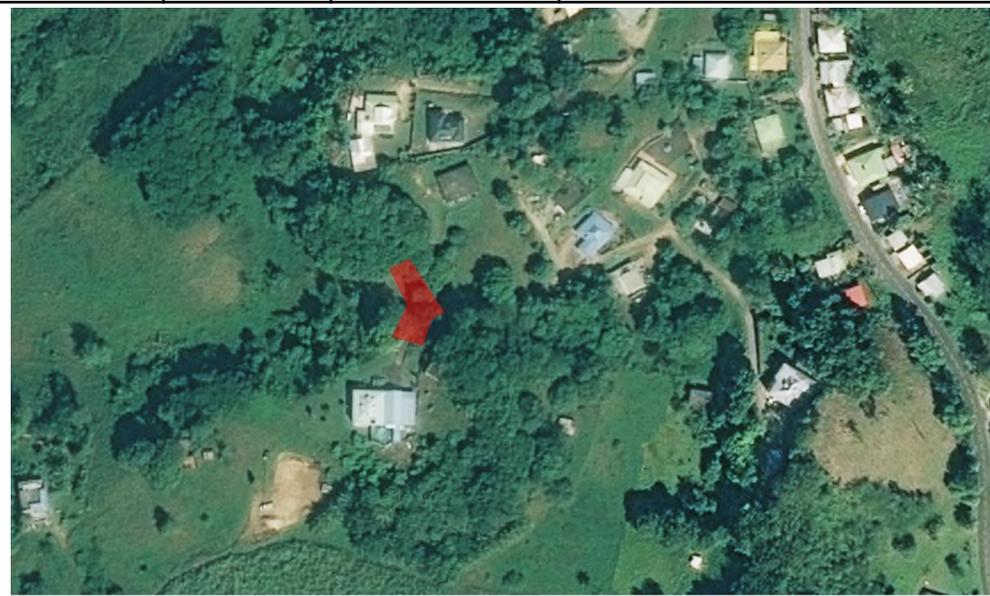
Morne à l'Eau		97116_6					Critères de qualité
Nature du site	Nom local	Note	Qualité	Capacité d'accueil	Nombre d'accès	Disponibilité actuelle	<p>3 Bon 2 Moyen 1 Mauvais</p>
Chemin	Rue de la Case aux Lamantins 2	12		530	2	Permanente

Chemin goudronné avec présence d'espace enherbé sur les côtés desservant des habitations. Chemin en pente entouré par la zone à évacuer.

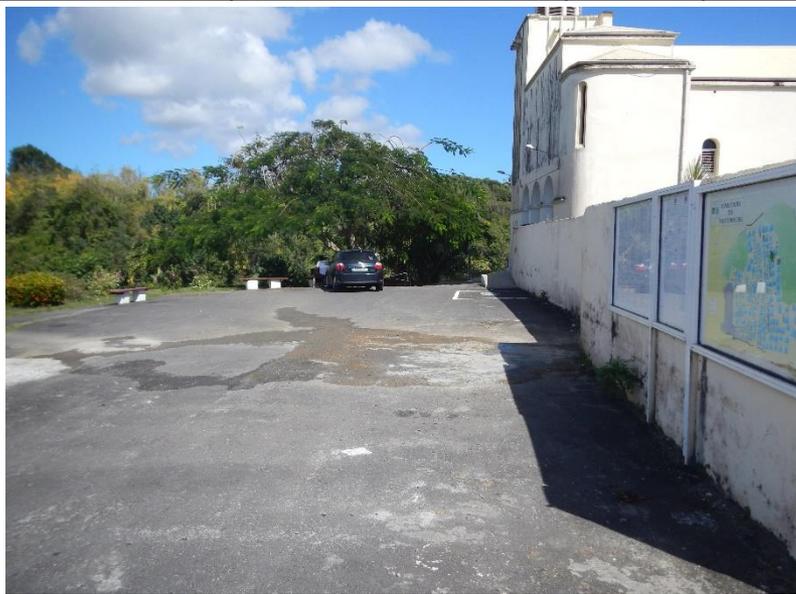
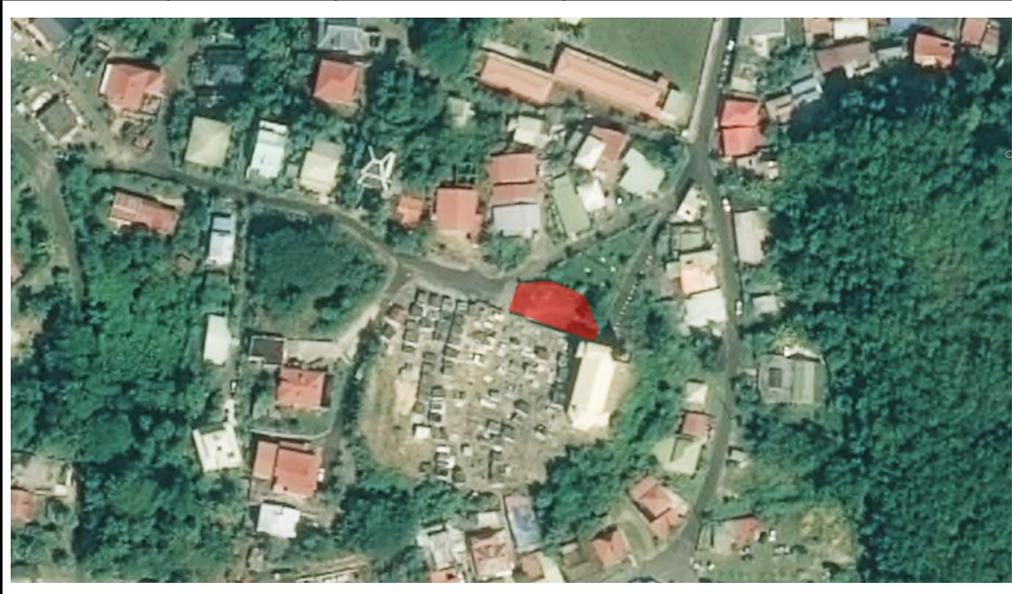
Morne à l'Eau		97116_7					Critères de qualité
Nature du site	Nom local	Note	Qualité	Capacité d'accueil	Nombre d'accès	Disponibilité actuelle	<p>3 Bon 2 Moyen 1 Mauvais</p>
Parking	Eglise Saint André	15	R	404	4	Permanente

Parking en bon état et ouvert avec une visibilité sur la zone de danger et une bonne accessibilité.

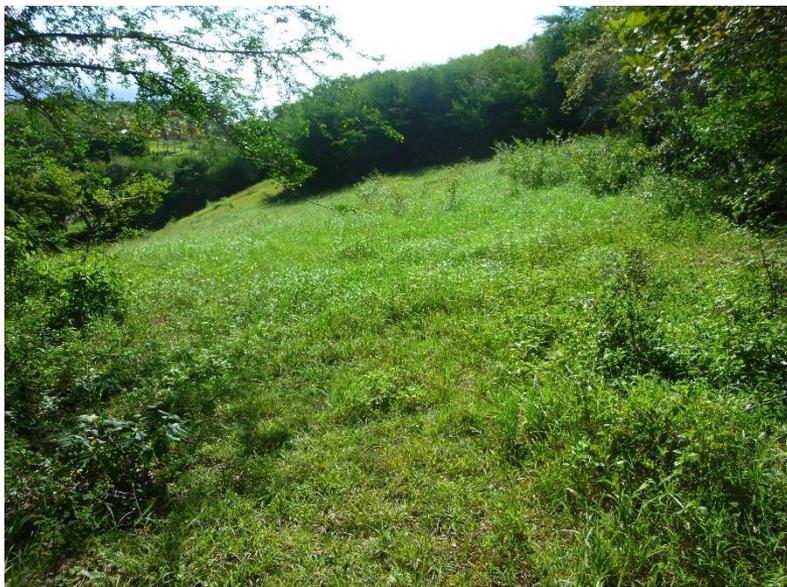
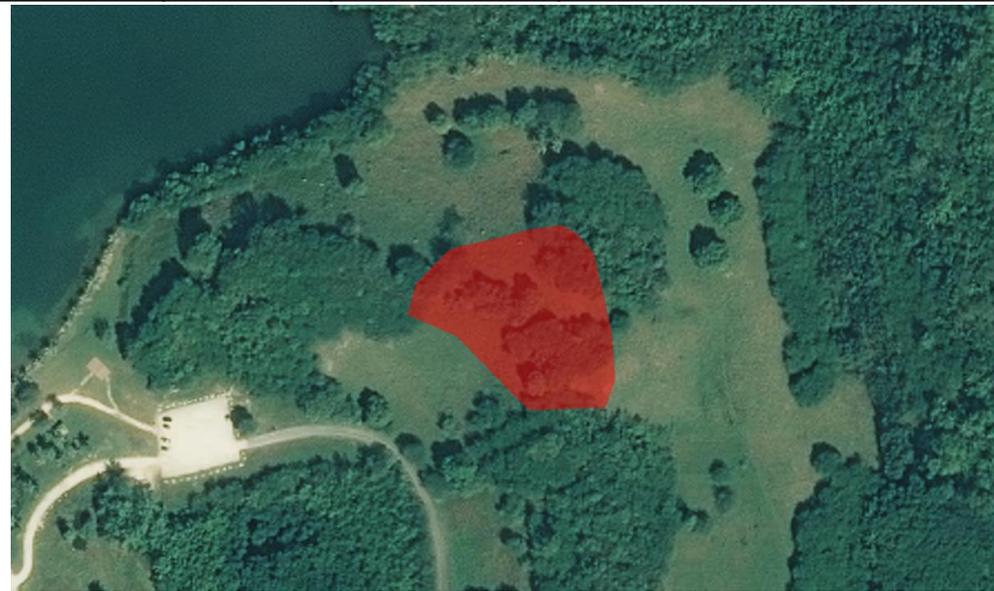
Morne à l'Eau		97116_8					Critères de qualité
Nature du site	Nom local	Note	Qualité	Capacité d'accueil	Nombre d'accès	Disponibilité actuelle	<p>3 Bon 2 Moyen 1 Mauvais</p>
Morne	Babin	12		5775	1	Permanente

Espace végétalisé situé au sommet d'un morne face à la mer. Accès à travers champ, pas de sentier.

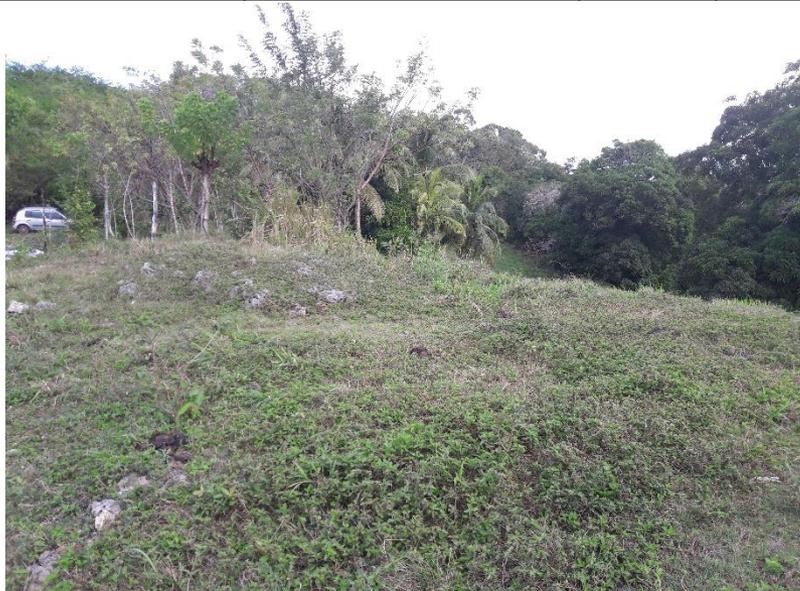
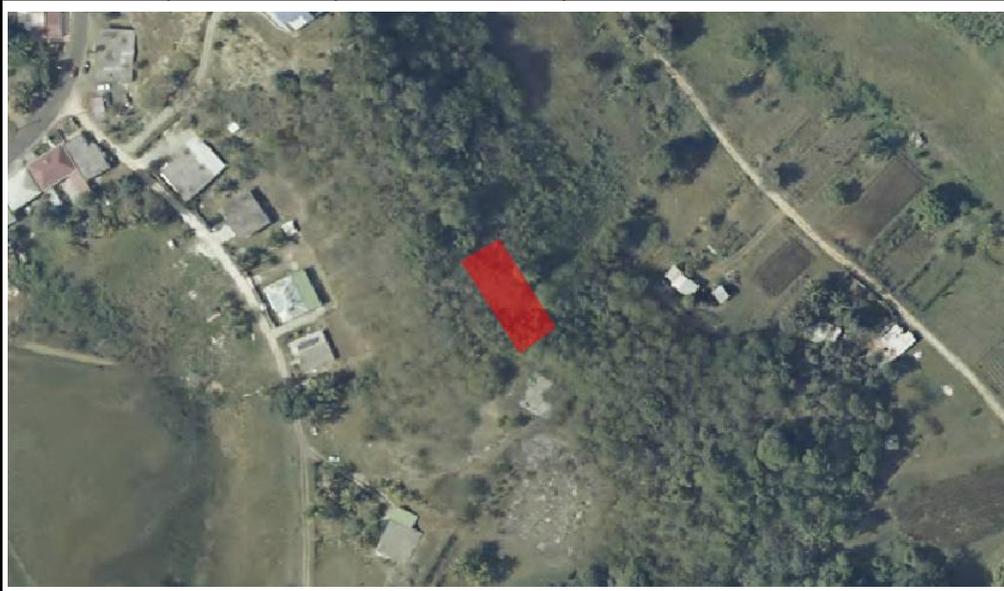
Morne à l'Eau		97116_11					Critères de qualité
Nature du site	Nom local	Note	Qualité	Capacité d'accueil	Nombre d'accès	Disponibilité actuelle	<p>3 Bon 2 Moyen 1 Mauvais</p>
Morne	Route de Chastel 3	10		657	2	Permanente

Site en haut d'un morne dépourvu de chemin d'accès aménagé. Site privé.  
Attention à l'entretien.

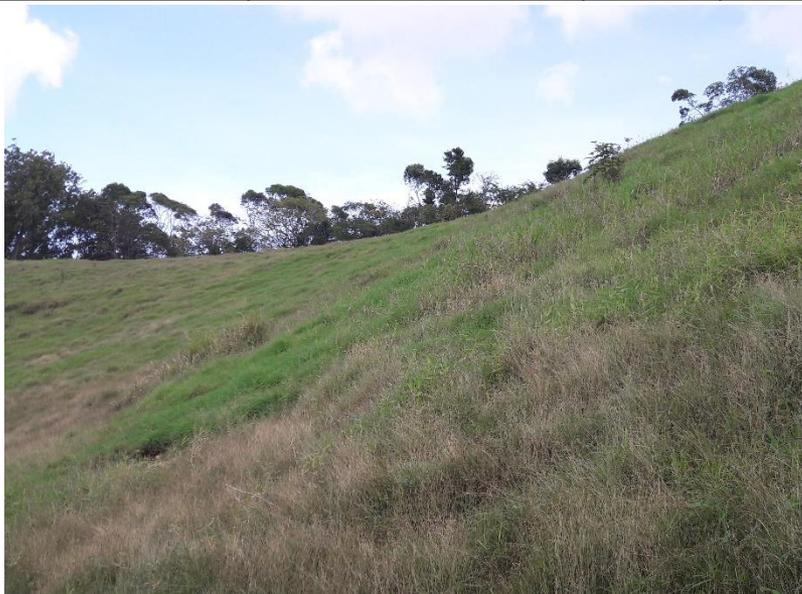
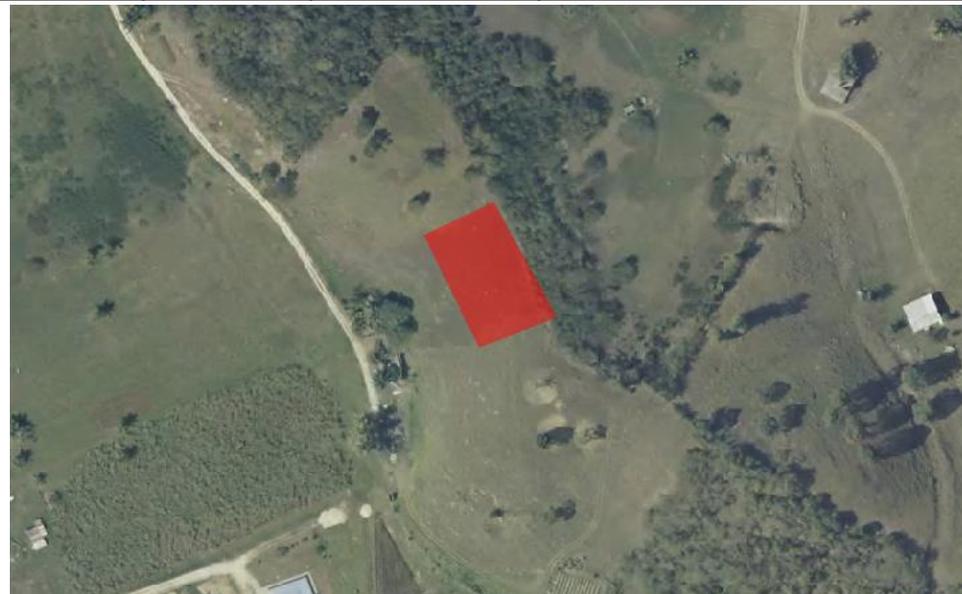
Morne à l'Eau		97116_12					Critères de qualité
Nature du site	Nom local	Note	Qualité	Capacité d'accueil	Nombre d'accès	Disponibilité actuelle	<p>3 Bon 2 Moyen 1 Mauvais</p>
Morne	Labuthie	11		1725	2	Permanente

Site en haut d'un morne dépourvu de chemin d'accès aménagé. Site privé.  
Attention à l'entretien.

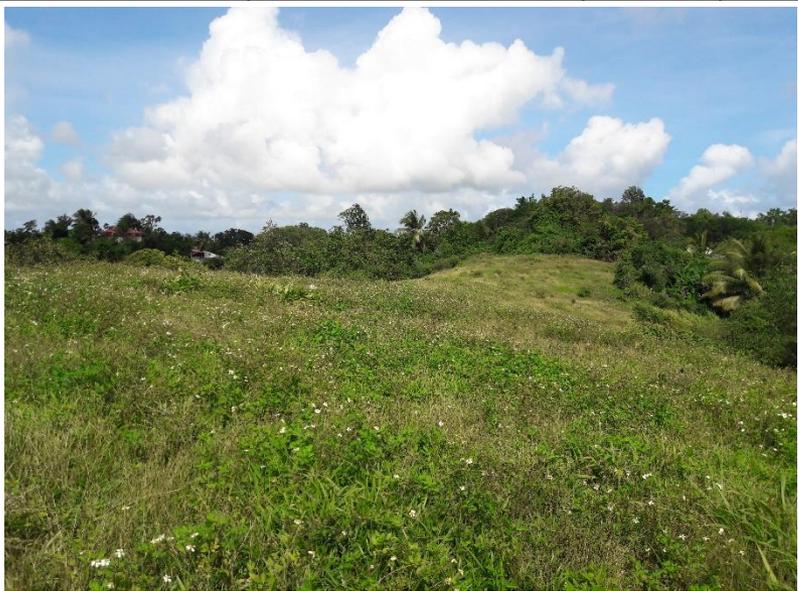
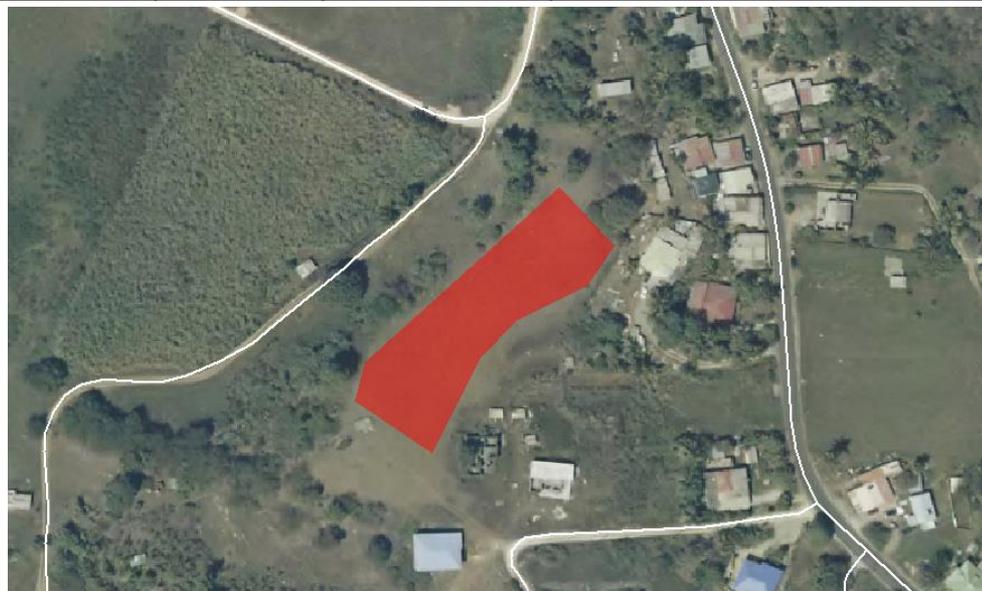
Morne à l'Eau		97116_14					Critères de qualité
Nature du site	Nom local	Note	Qualité	Capacité d'accueil	Nombre d'accès	Disponibilité actuelle	<p>3 Bon 2 Moyen 1 Mauvais</p>
Morne	Ancien cimetière	11		3354	2	Permanente

Site en haut d'un morne dépourvu de chemin d'accès aménagé. Site privé.  
Attention à l'entretien.

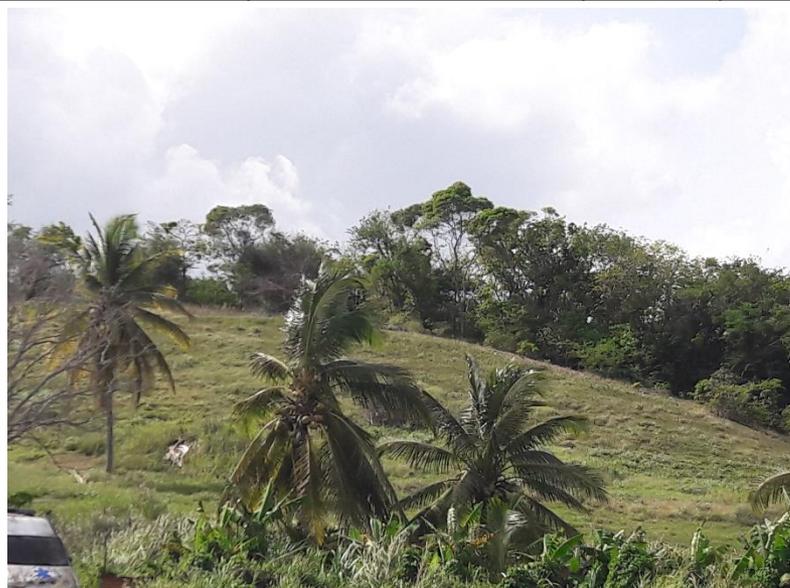
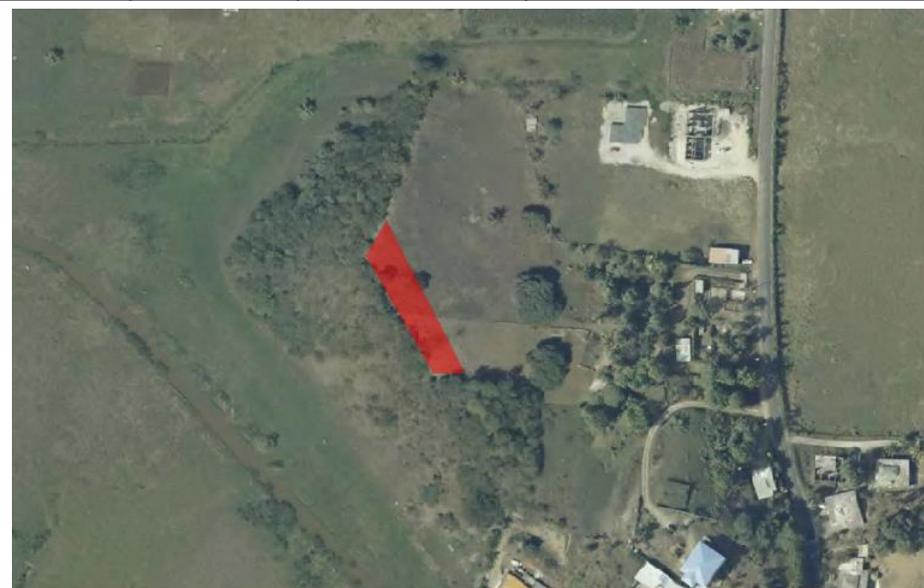
Morne à l'Eau		97116_15					Critères de qualité
Nature du site	Nom local	Note	Qualité	Capacité d'accueil	Nombre d'accès	Disponibilité actuelle	<p>3 Bon 2 Moyen 1 Mauvais</p>
Morne	Route de Chastel	10		1018	1	Permanente

Site en haut d'un morne dépourvu de chemin d'accès aménagé. Site privé.  
Attention à l'entretien.

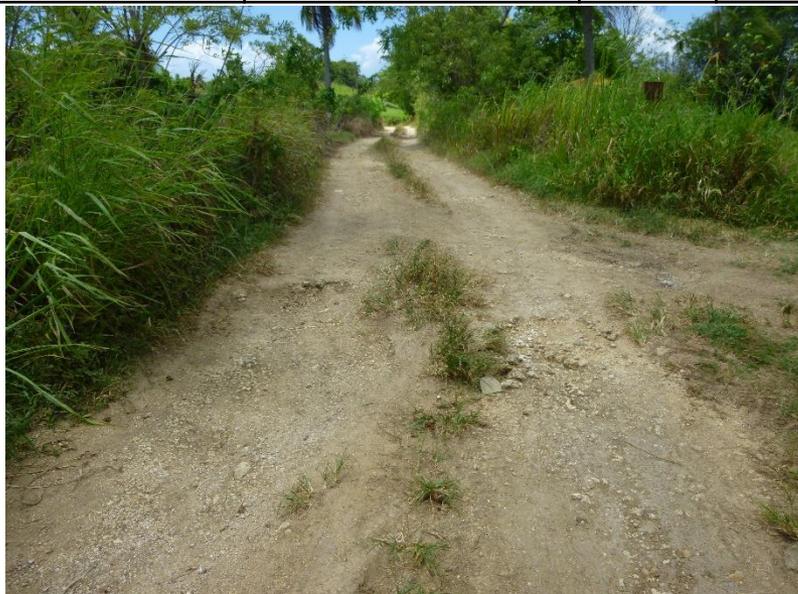
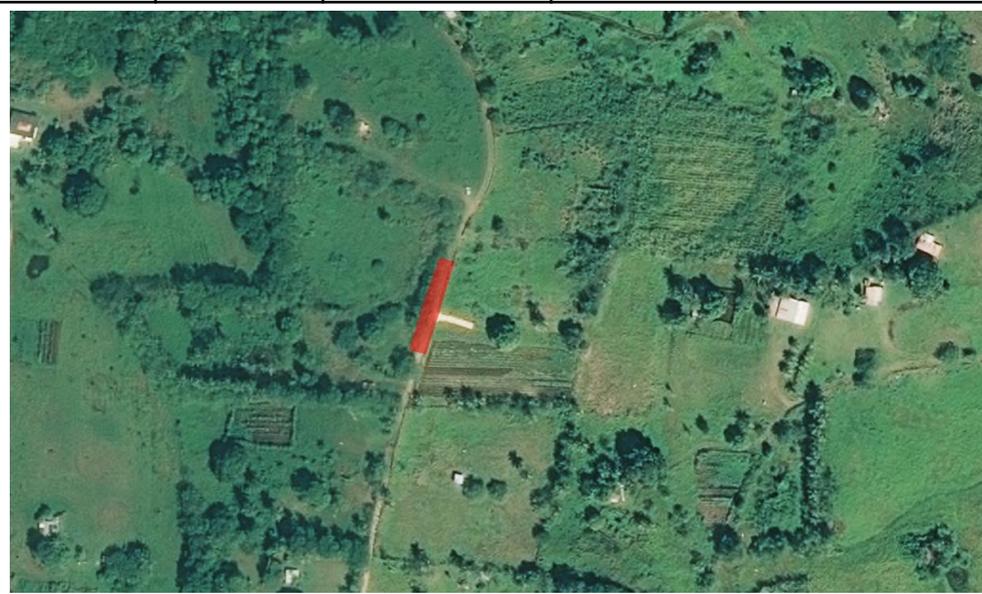
Morne à l'Eau		97116_16					Critères de qualité
Nature du site	Nom local	Note	Qualité	Capacité d'accueil	Nombre d'accès	Disponibilité actuelle	<p>3 Bon 2 Moyen 1 Mauvais</p>
Chemin	Perrin 1	13	<span style="border: 1px solid green; border-radius: 50%; padding: 2px 6px;">R</span>	508	2	Permanente

Chemin en terre entretenu situé entre des parcelles agricole et prairies.

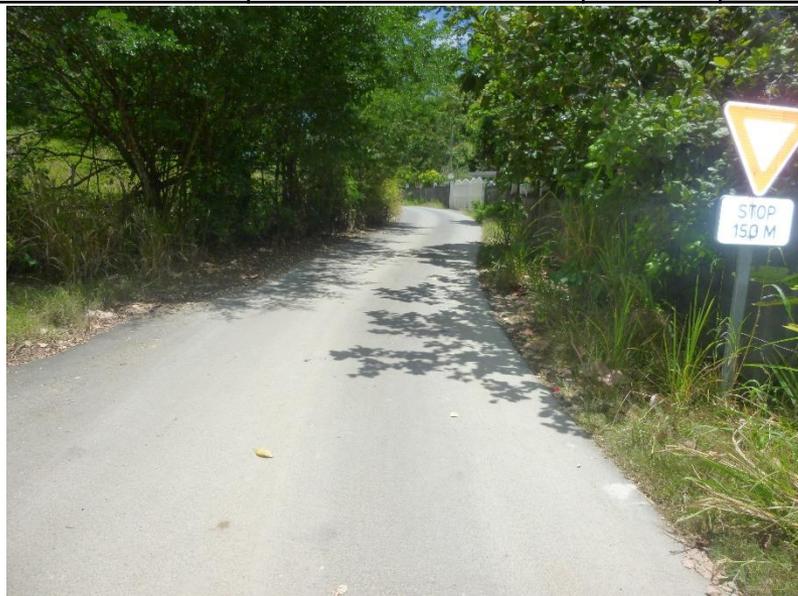
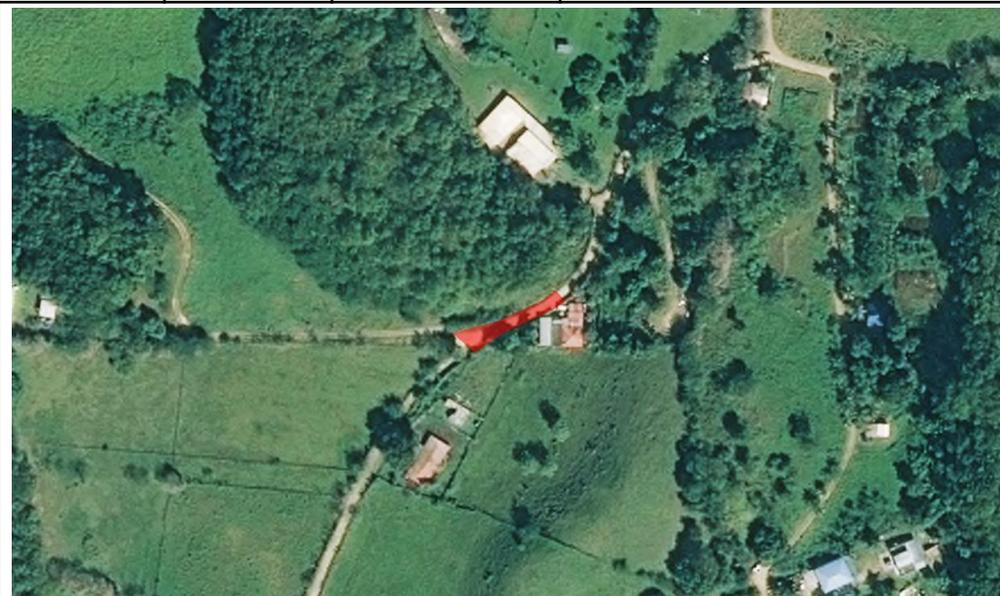
Morne à l'Eau		97116_17					Critères de qualité
Nature du site	Nom local	Note	Qualité	Capacité d'accueil	Nombre d'accès	Disponibilité actuelle	<p>3 Bon 2 Moyen 1 Mauvais</p>
Route	Chemin de Bosredon	12		366	2	Permanente

Route goudronnée située dans une zone calme. Peu de circulation automobile.

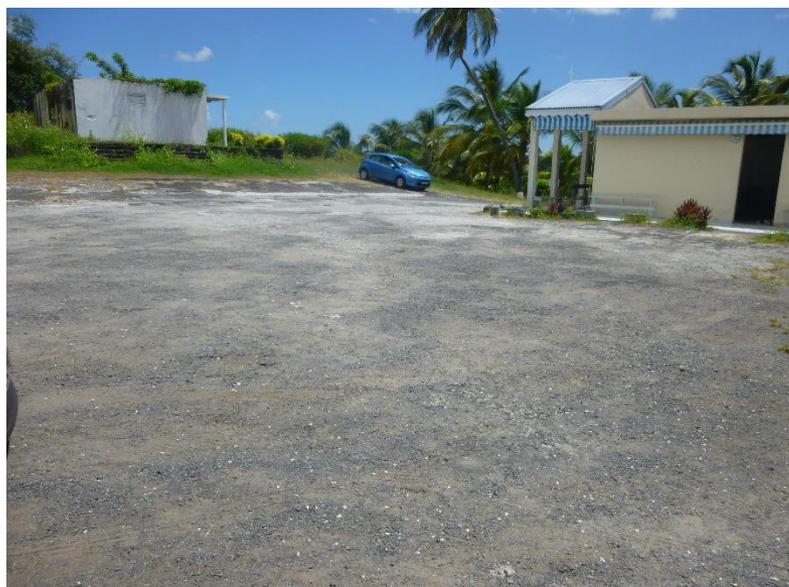
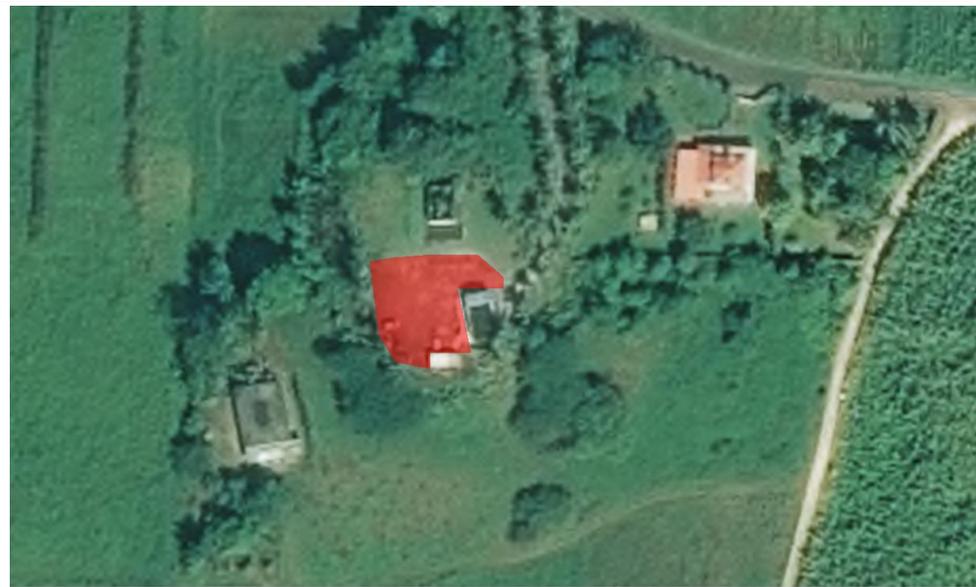
Morne à l'Eau		97116_18					Critères de qualité
Nature du site	Nom local	Note	Qualité	Capacité d'accueil	Nombre d'accès	Disponibilité actuelle	<p>3 Bon 2 Moyen 1 Mauvais</p>
Parking	Notre-Dame de Belle Esperance	14		628	1	Permanente

Parking goudronné d'une chapelle situé au sommet d'un morne.

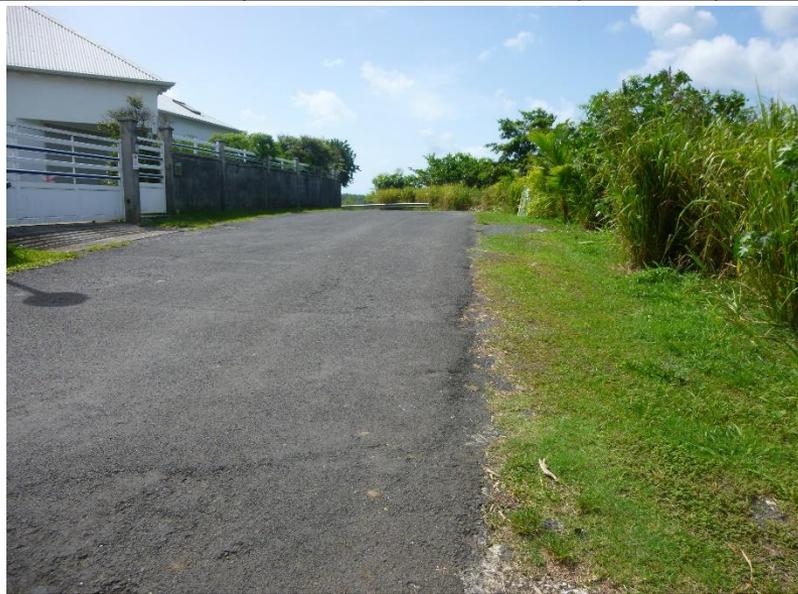
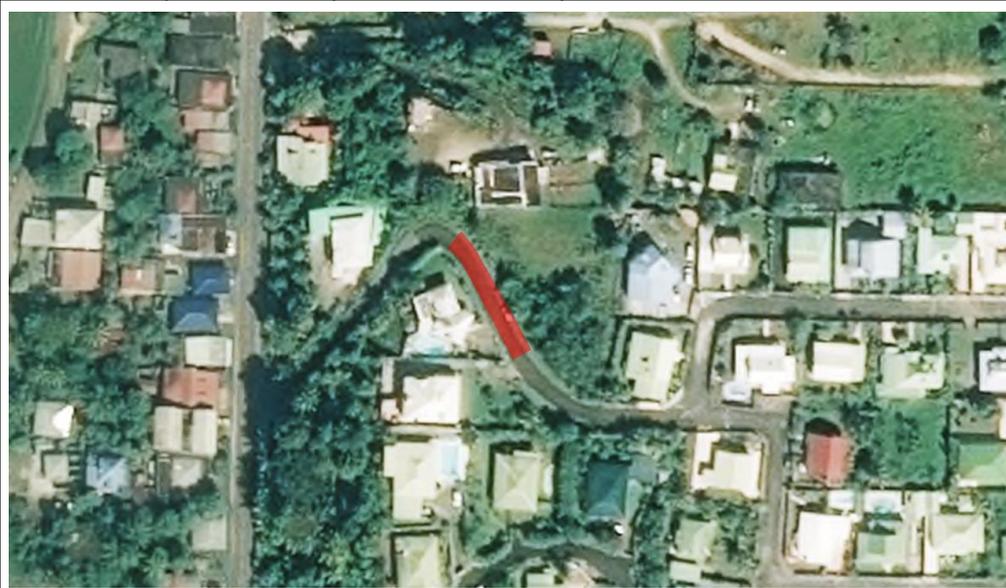
Morne à l'Eau		97116_19					Critères de qualité
Nature du site	Nom local	Note	Qualité	Capacité d'accueil	Nombre d'accès	Disponibilité actuelle	<p>3 Bon 2 Moyen 1 Mauvais</p>
Rue	Lotissement l'Orée de Perrin	12	R	254	2	Permanente

Portion de rue goudronnée située dans une zone résidentielle calme. Présence d'un bas-côté enherbé. Circulation peu fréquente.

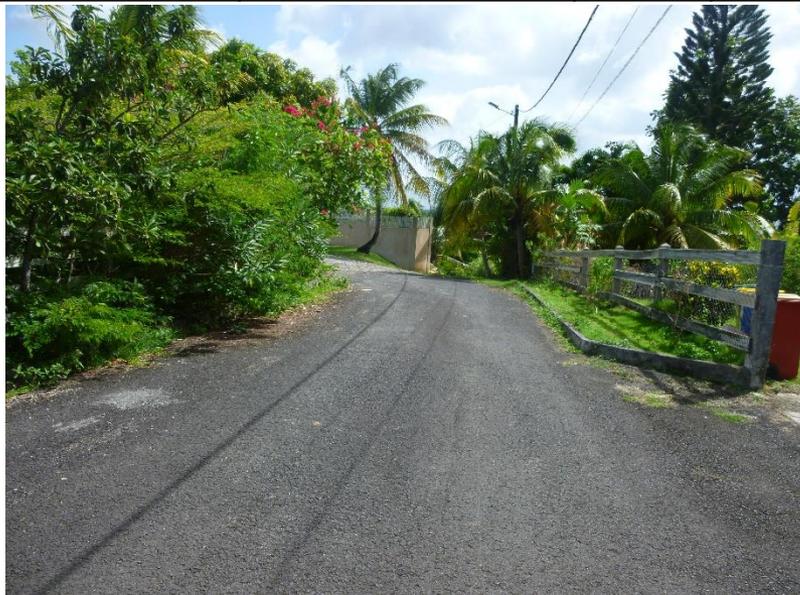
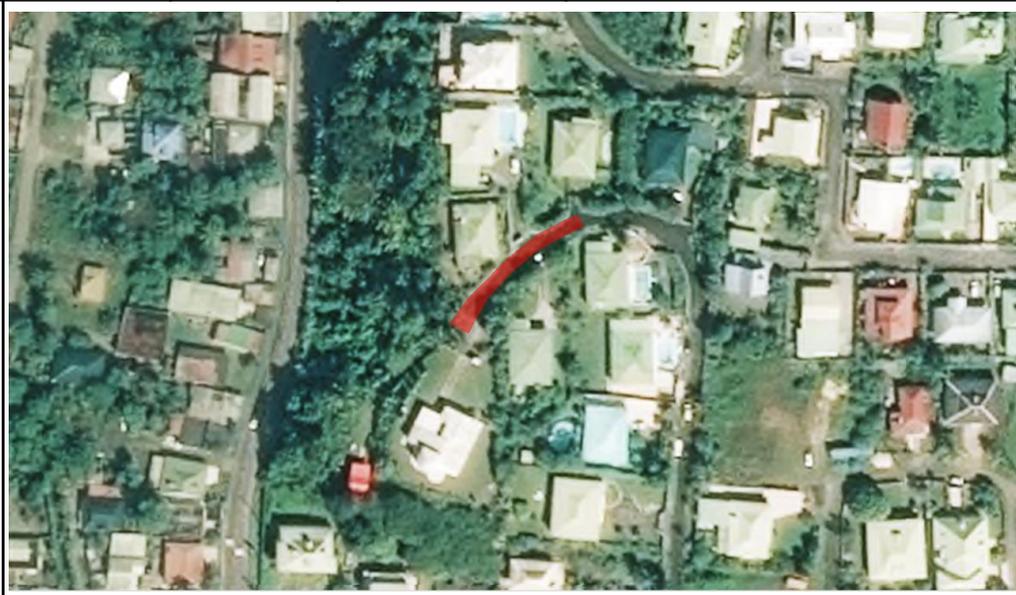
Morne à l'Eau		97116_20					Critères de qualité
Nature du site	Nom local	Note	Qualité	Capacité d'accueil	Nombre d'accès	Disponibilité actuelle	<p>3 Bon 2 Moyen 1 Mauvais</p>
Impase	Perrin 2	13		234	2	Permanente

Portion de rue goudronnée dans le fond d'une impasse résidentielle. Rare circulation automobile.

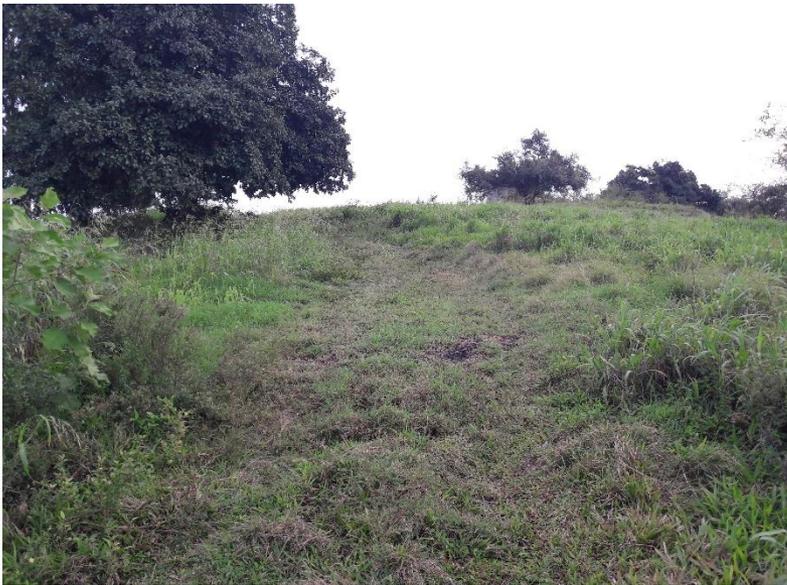
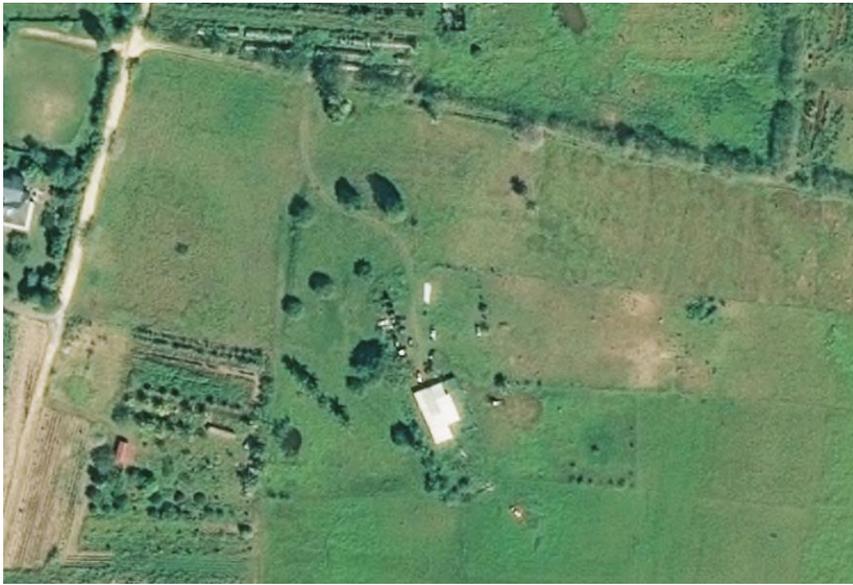
Morne à l'Eau		97116_21					Critères de qualité
Nature du site	Nom local	Note	Qualité	Capacité d'accueil	Nombre d'accès	Disponibilité actuelle	<p>3 Bon 2 Moyen 1 Mauvais</p>
Chemin	Ferme de Champs Fleury	14	<span style="border: 1px solid green; border-radius: 50%; padding: 2px 6px;">R</span>	Illimitée	1	Permanente

Date : 11/01/2018				Source : IGN, 2013			
Commentaires		Terrain enherbé de part et d'autre du chemin.					
Date de validation par le comité local d'experts : 04/07/2017
