# SITES REFUGES TSUNAMI

## Projet EXPLOIT

« EXPLOitation et Transfert vers les collectivités des Antilles françaises d'une méthode de planification des évacuations en cas d'alerte tsunami »

**Commune de Pointe-Noire**

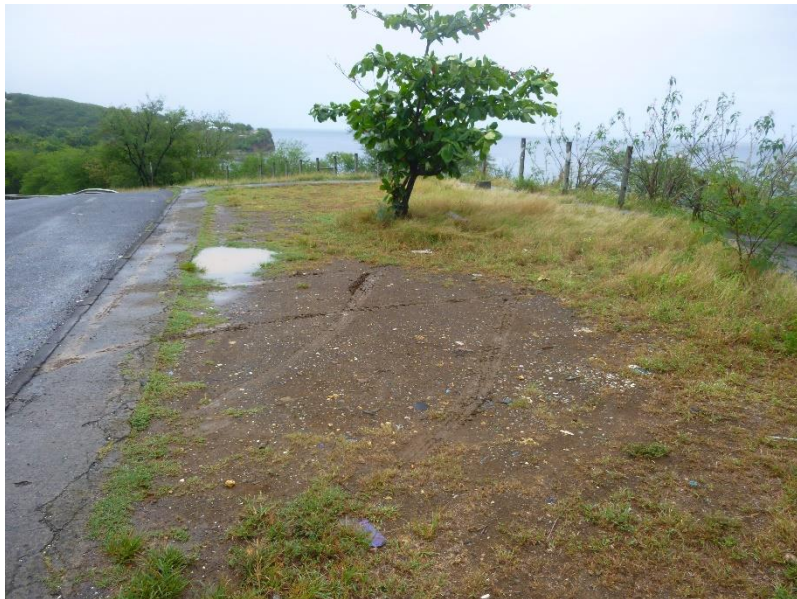
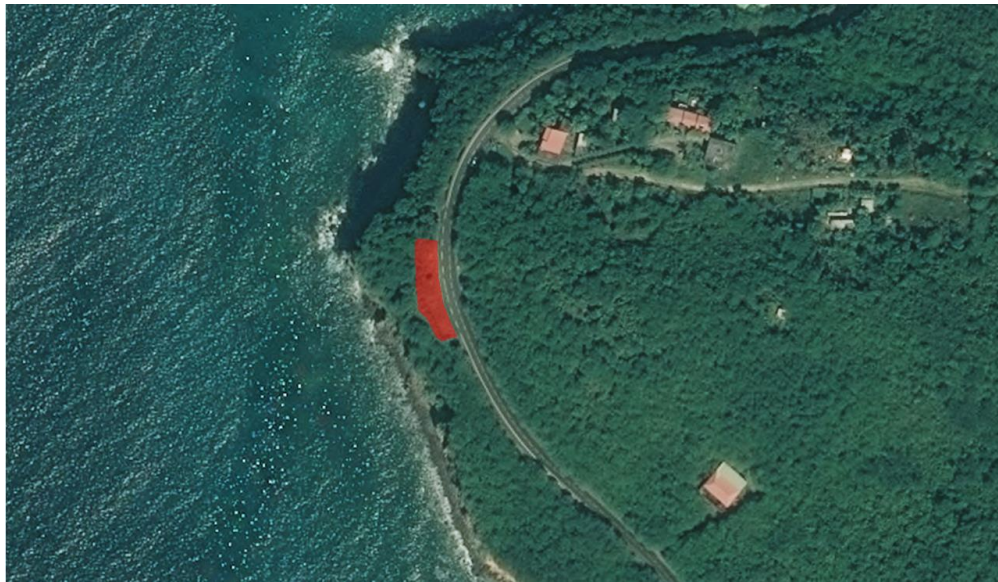
| Pointe Noire | | 97121_1 | | | | | Critères de qualité |
|---|---|---|---|---|---|---|---|
| Bas-côté | Cato | 12 | | 601 | 2 | Permanente | |
| Commentaires | | Bas-côté partiellement enherbé et goudronné situé au bord d'une route nationale assez fréquentée à vitesse de circulation élevée. | | | | | |

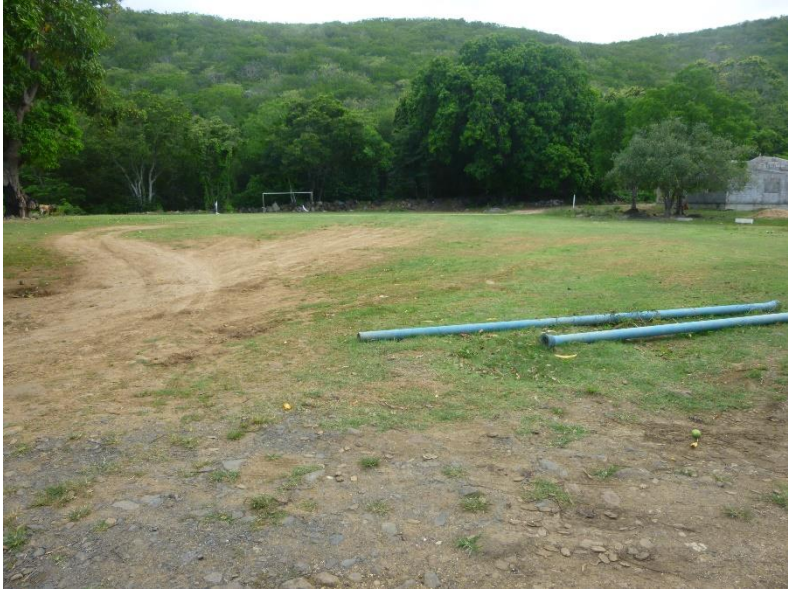
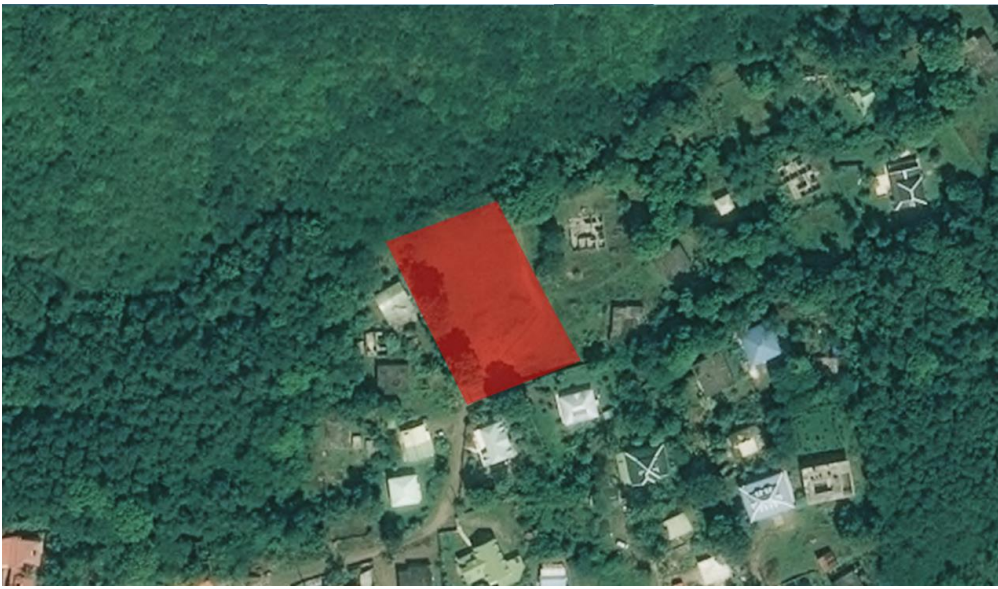
| Pointe Noire | | 97121_2 | | | | | Critères de qualité |
|---|---|---|---|---|---|---|---|
| Terrain de football | Terrain de football de Mirette | 13 | <div>R</div> | 4098 | 1 | Permanente | |
| Commentaires | Terrain de football enherbé situé au fond d'une impasse dans une zone d'habitations individuelles. | | | | | | |

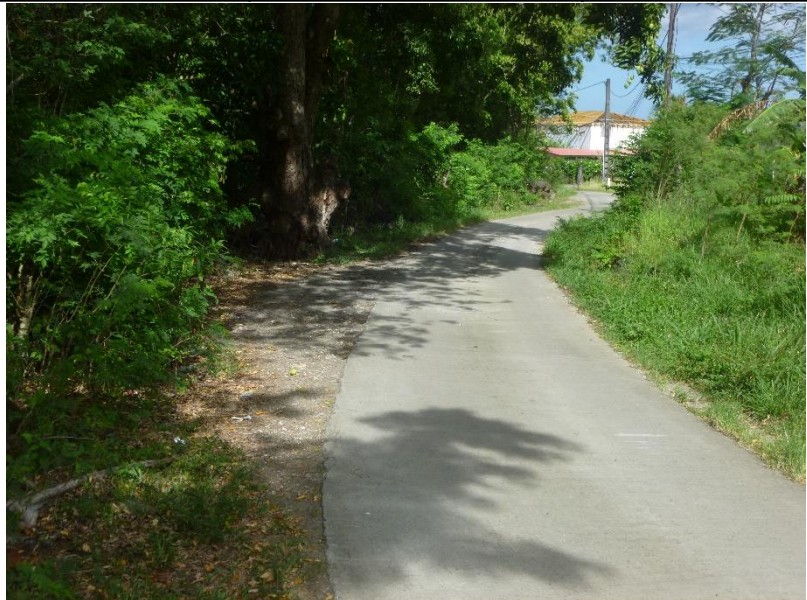
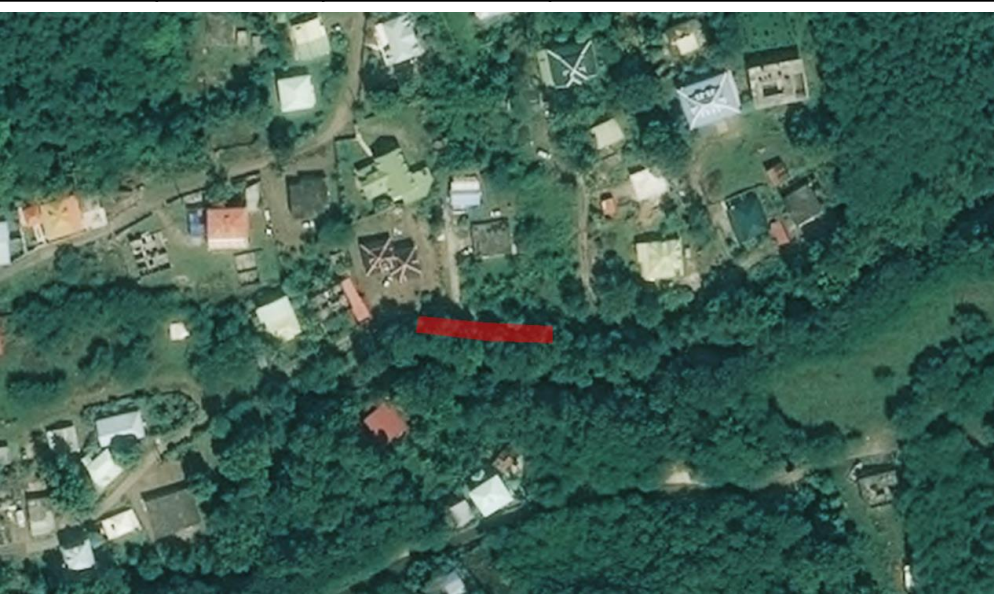
| Pointe Noire | | 97121_3 | | | | | Critères de qualité |
|---|---|---|---|---|---|---|---|
| Rue | Chemin Grand Case | 11 | | 351 | 1 | Permanente | |
| Commentaires | Portion de rue goudronné assez étroite. Présence de quelques bas-côtés en terre. Peu de passages automobiles. | | | | | | |

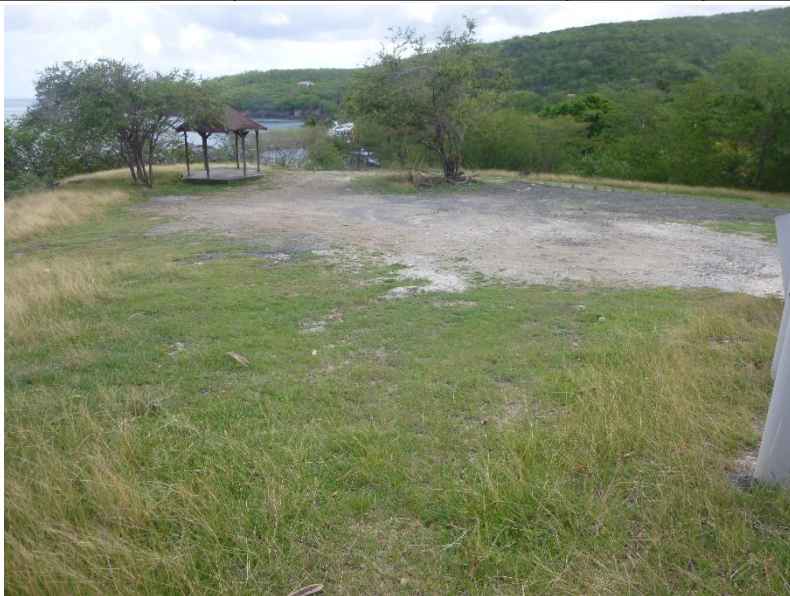
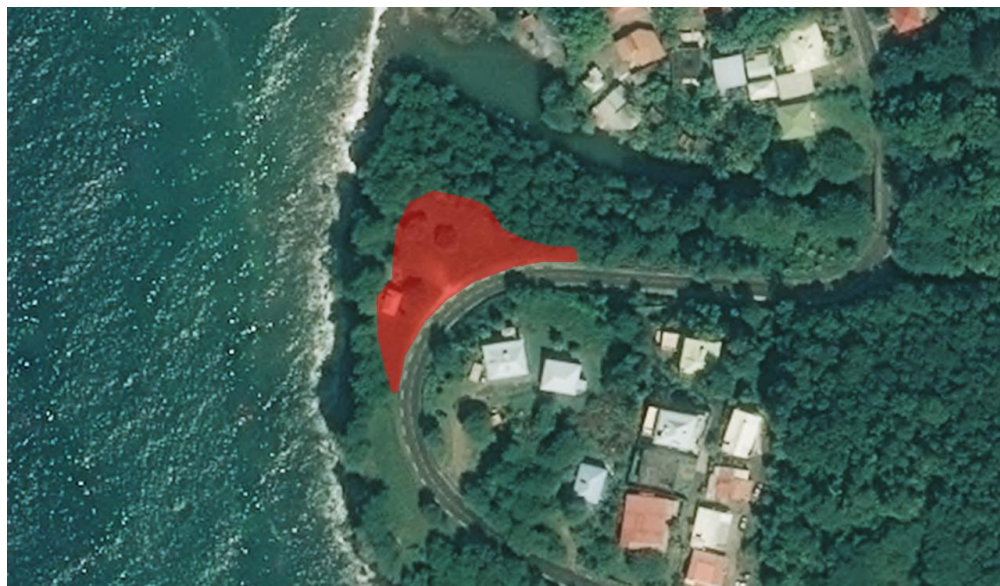
| Pointe Noire | | 97121_4 | | | | | Critères de qualité |
|---|---|---|---|---|---|---|---|
| Point de vue | Point de vue Baillargent | 14 | <div>R</div> | 1964 | 2 | Permanente | |
| Commentaires | Espace partiellement goudronné et enherbé situé près d'une route nationale et surplombant l'océan. | | | | | | |

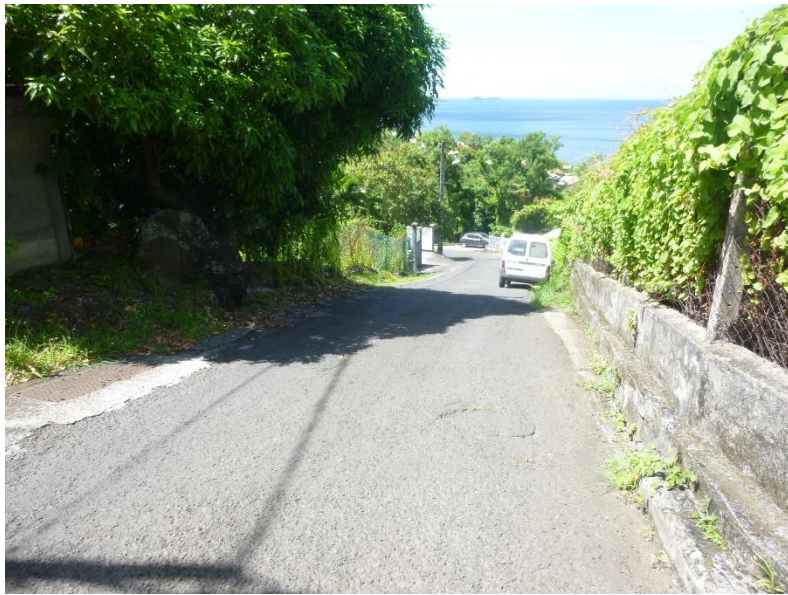
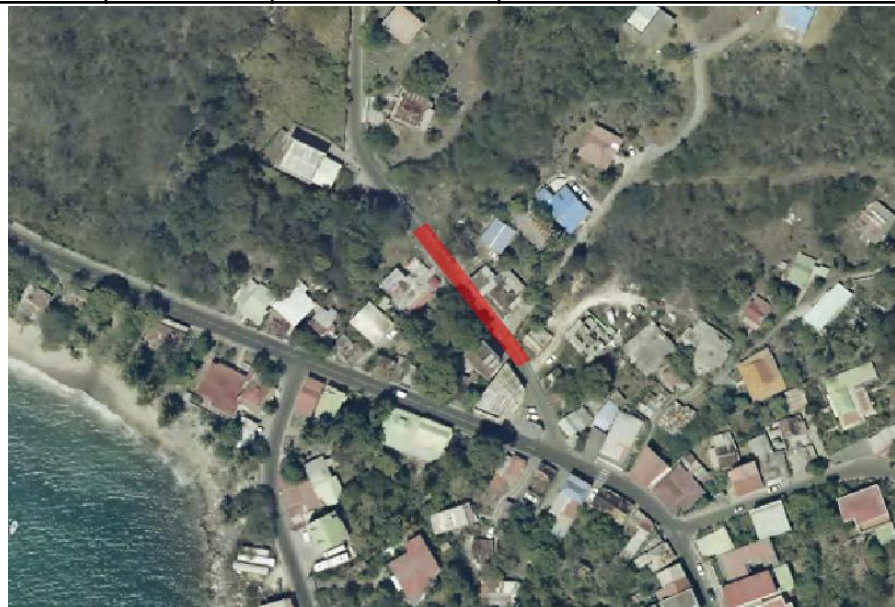
| Pointe Noire | | 97121_5 | | | | | Critères de qualité |
|---|---|---|---|---|---|---|---|
| Rue | Rue Raie D'eau | 13 | | illimité | 1 | Permanente | |
| Commentaires | | Portion de rue goudronnée en pente proche de la voie de circulation principale. | | | | | |

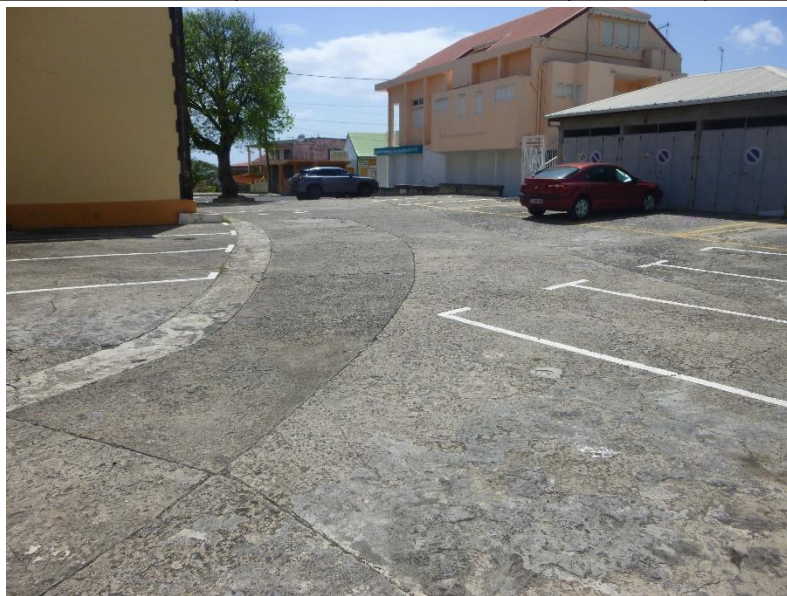
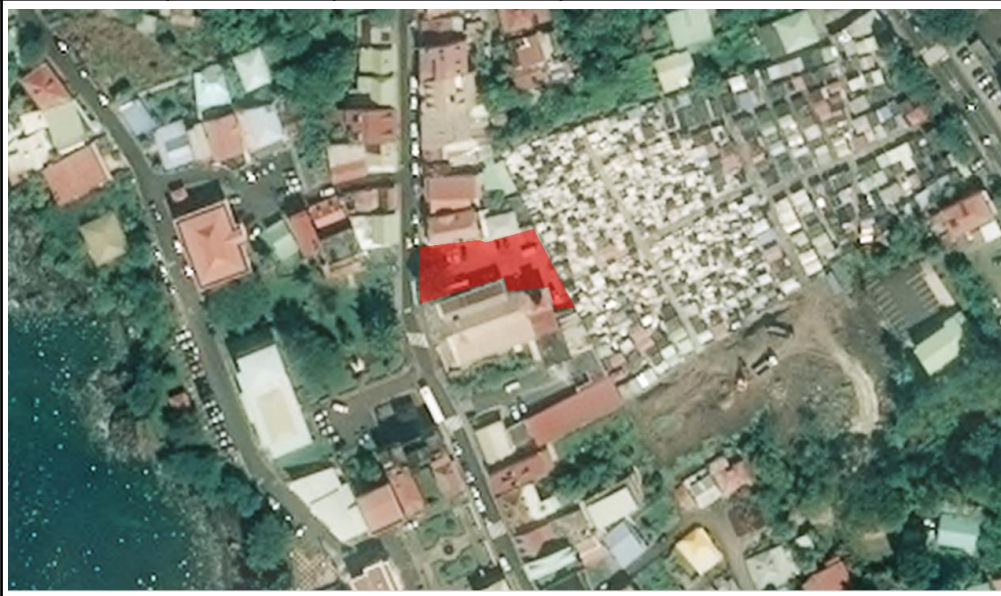
| Pointe Noire | | 97121_6 | | | | | Critères de qualité |

| Pointe Noire | | 97121_6 | | | | | Critères de qualité |
|---|---|---|---|---|---|---|---|
| Parking | Parking de l'église | 14 | R | 712 | 3 | Permanente | |

Parking goudronné mitoyen de l'église et situé au bord de la rue principale du centre ville. Parking occupé surtout le matin.

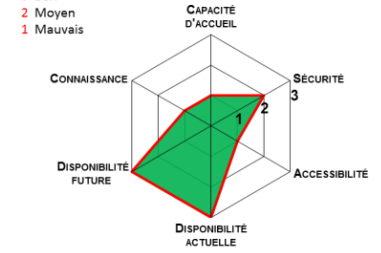
| Pointe Noire | | 97121_7 | | | | | Critères de qualité |
|---|---|---|---|---|---|---|---|
| Rue | Chemin de Varin | 11 | | 324 | 1 | Permanente | |
| Commentaires | Portion de rue gourdonnée en pente dans une zone résidentielle. Absence de trottoirs et de bas-côtés. | | | | | | |

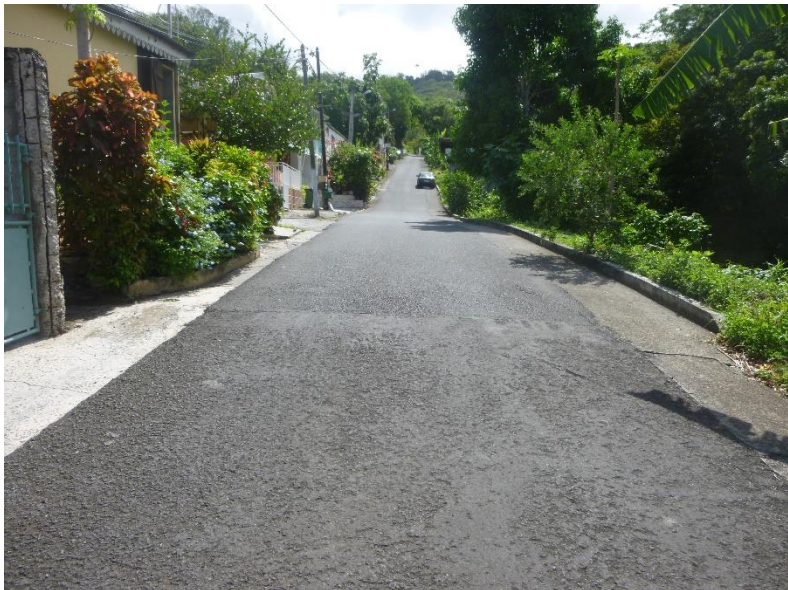
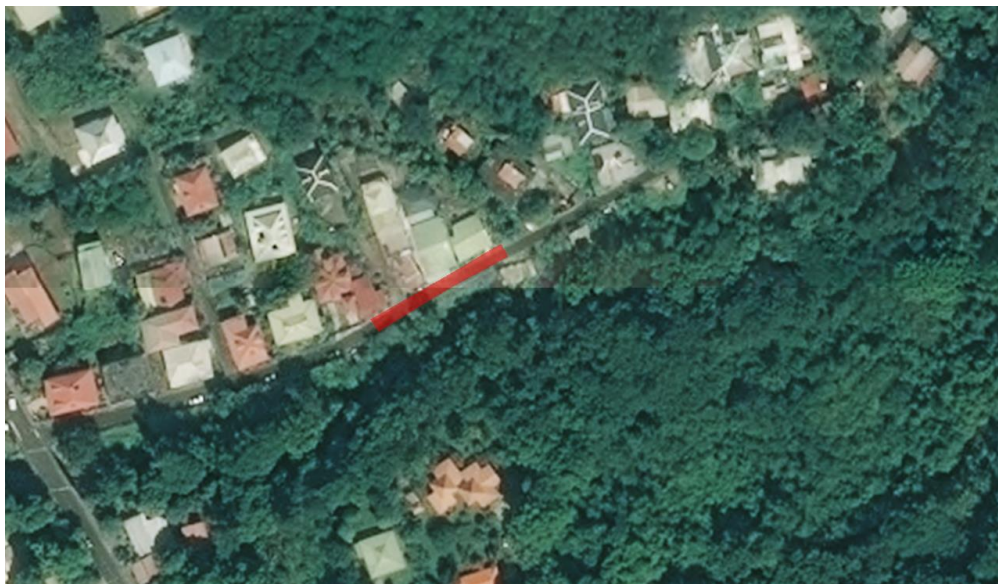
| Pointe Noire | | 97121_8 | | | | | Critères de qualité |
|---|---|---|---|---|---|---|---|
| Rue | Chemin de l'Ilet | 11 | | 248 | 1 | Permanente | |
| Commentaires | Portion de rue goudronnée située dans une zone résidentielle. Présence d'un trottoir assez étroit. | | | | | | |

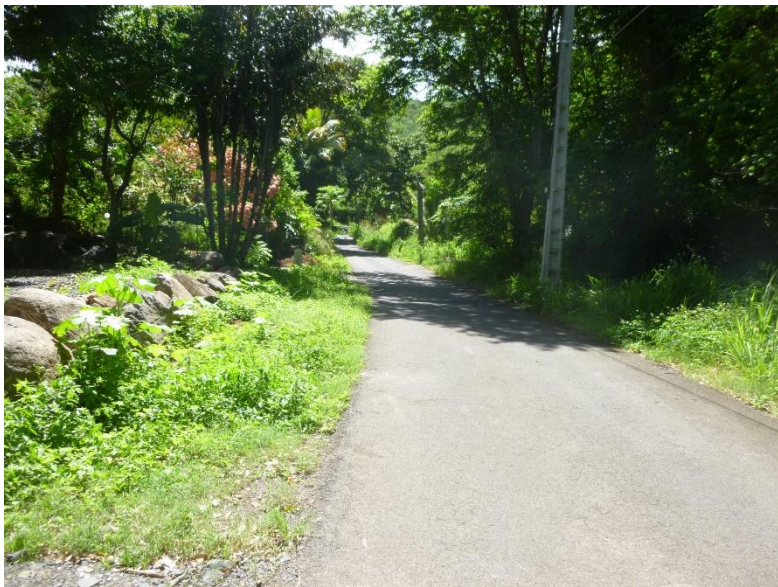
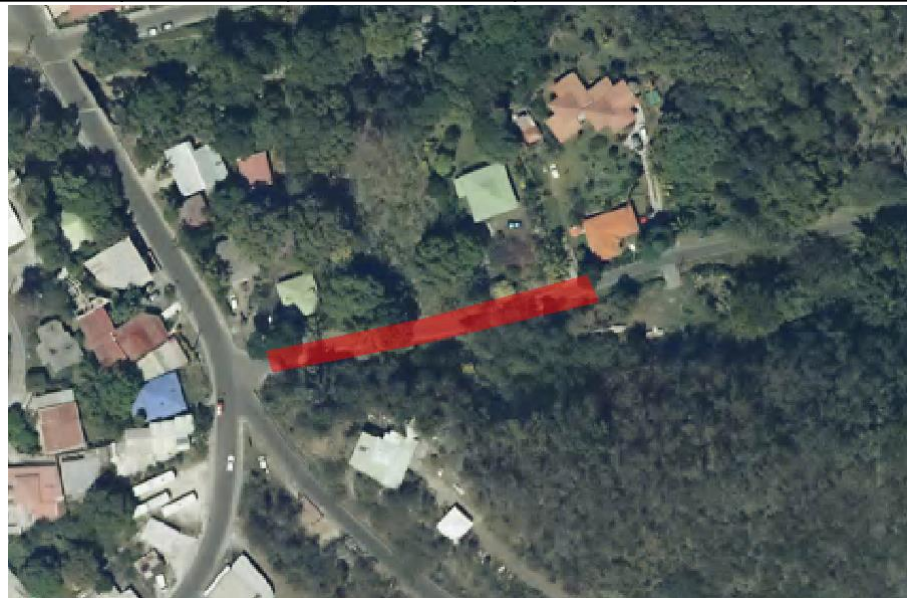
| Pointe Noire | | 97121_9 | | | | | Critères de qualité |
|---|---|---|---|---|---|---|---|
| Rue | Route de Bellevue | 14 | <div>R</div> | illimité | 2 | Permanente | |
| Commentaires | Portion de route goudronnée bordé d'arbres | | | | | | |

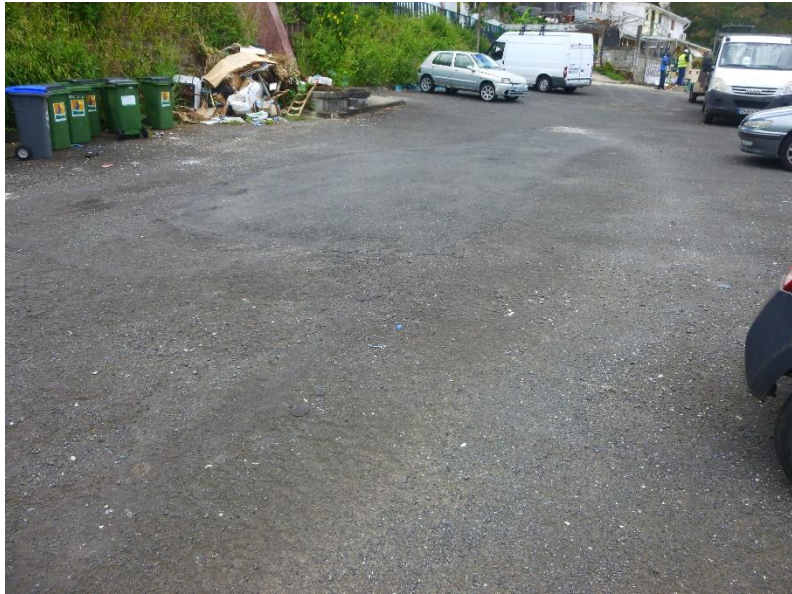
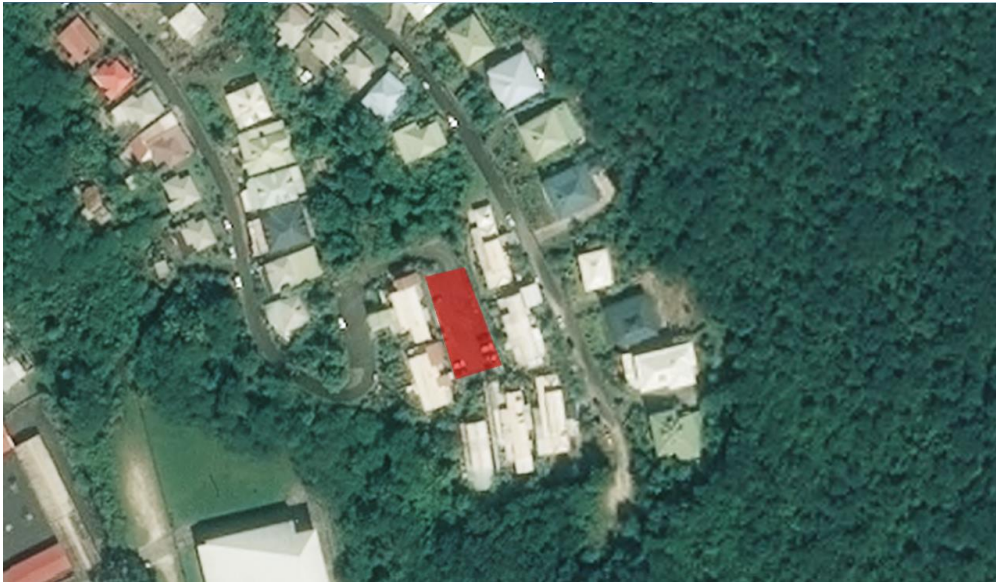
| Pointe Noire | | 97121_10 | | | | | Critères de qualité |
|---|---|---|---|---|---|---|---|
| Parking | Rue des Dahlias | 11 | | 583 | 1 | Permanente | |
| Commentaires | Aire de stationnement goudronné situé en fond d'impasse entouré de maisons basses. Présence de tas d'ordures ménagères. | | | | | | |

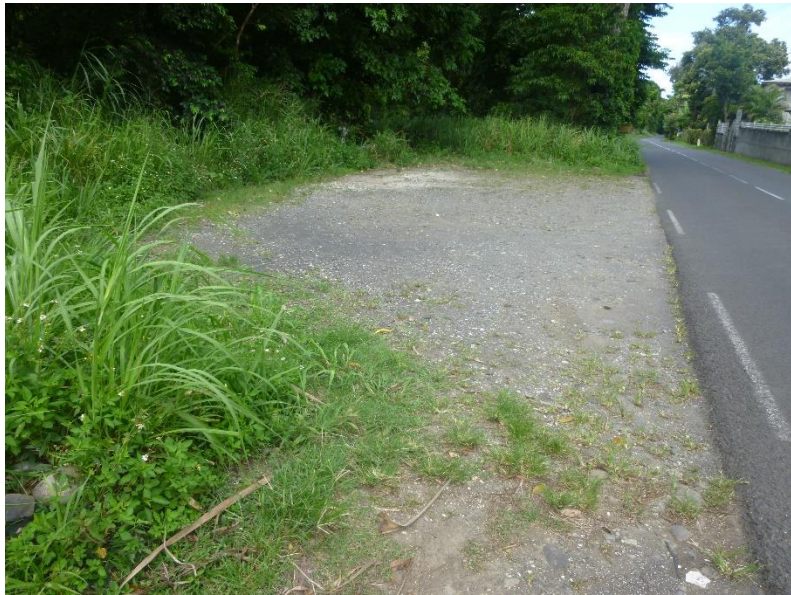
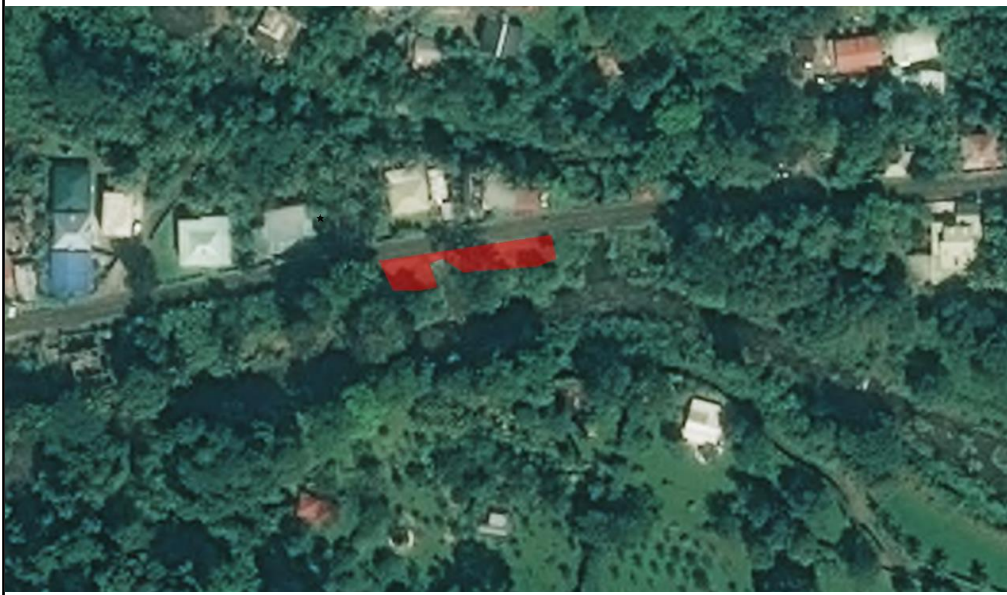
| Pointe Noire | | 97121_11 | | | | | Critères de qualité |
|---|---|---|---|---|---|---|---|
| Bas-côté | Fétty | 11 | | 457 | 1 | Permanente | |
| Commentaires | | Bas-côté partiellement goudronné et enherbé situé le long d'une route moyennement fréquentée. Possibilité de la présence de véhicules en stationnement. | | | | | |

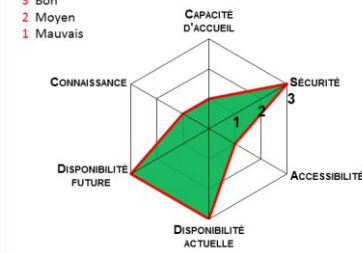
| Pointe Noire | | 97121_12 | | | | | Critères de qualité |
|---|---|---|---|---|---|---|---|
| Chemin | Monchéry | 12 | | 247 | 1 | Permanente | |

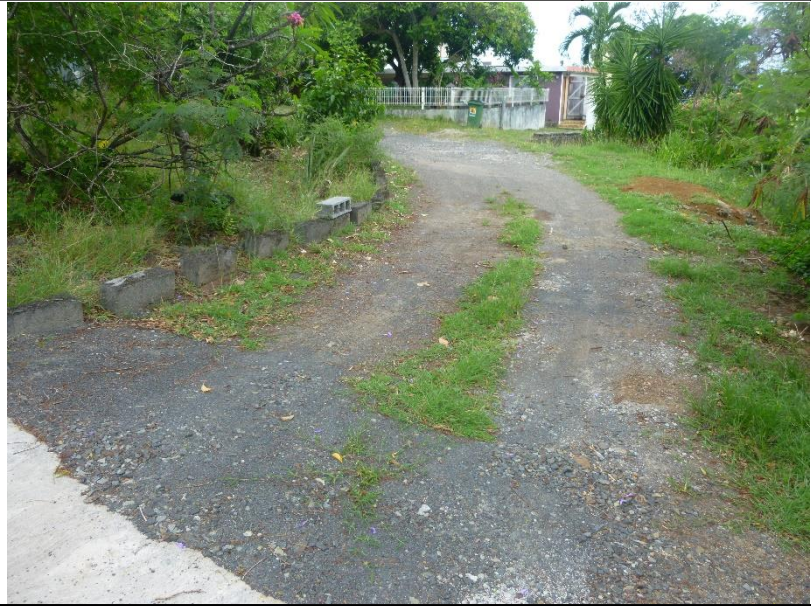
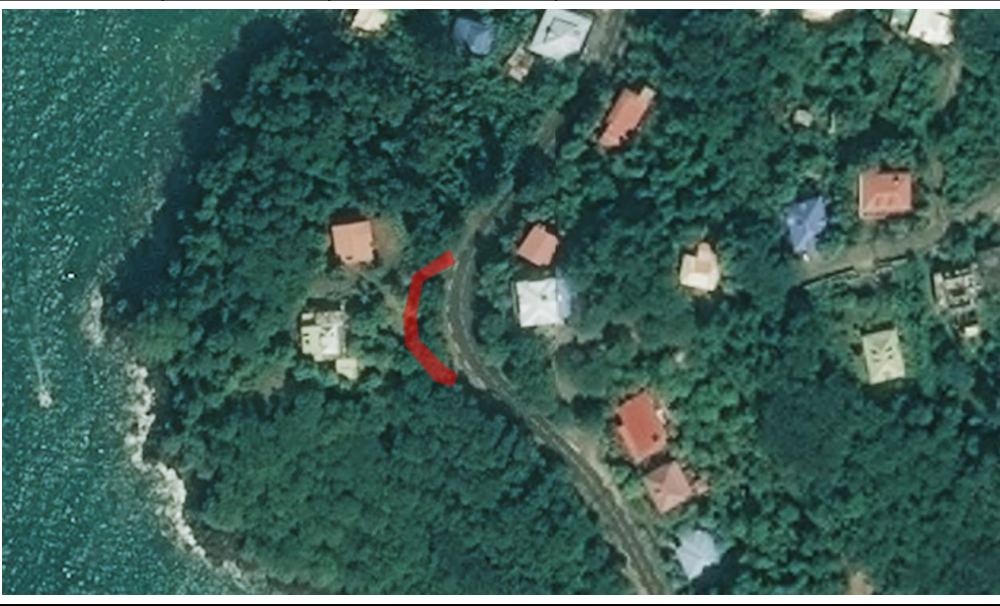
| Pointe Noire | | 97121_12 | | | | | Critères de qualité |
|---|---|---|---|---|---|---|---|
| Commentaires | | Chemin en terre permettant l'accès à deux habitations le long d'une route nationale très fréquentée. | | | | | |

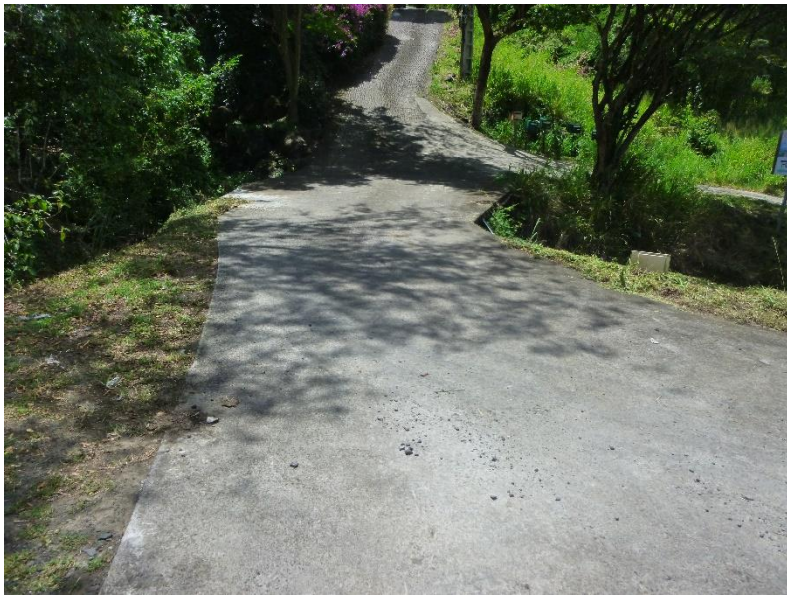
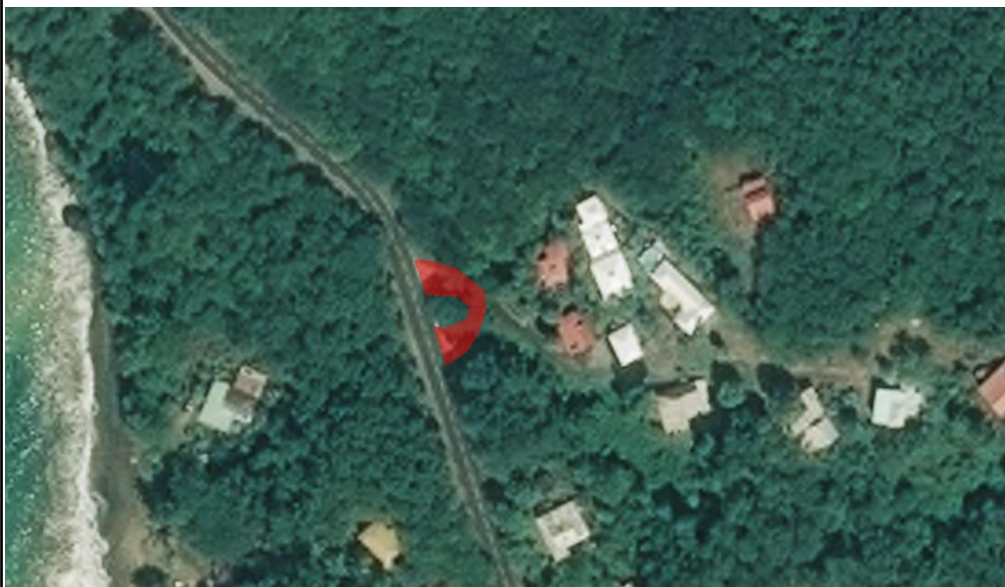
| Pointe Noire | | 97121_13 | | | | | Critères de qualité |
|---|---|---|---|---|---|---|---|
| Chemin | Rochers | 11 | | 273 | 1 | Permanente | |
| Commentaires | | Entrée de chemin goudronné desservant des habitations situé au bord d'une route nationale fréquentée.<br>Présence d'un fossé aux abords du chemin. | | | | | |

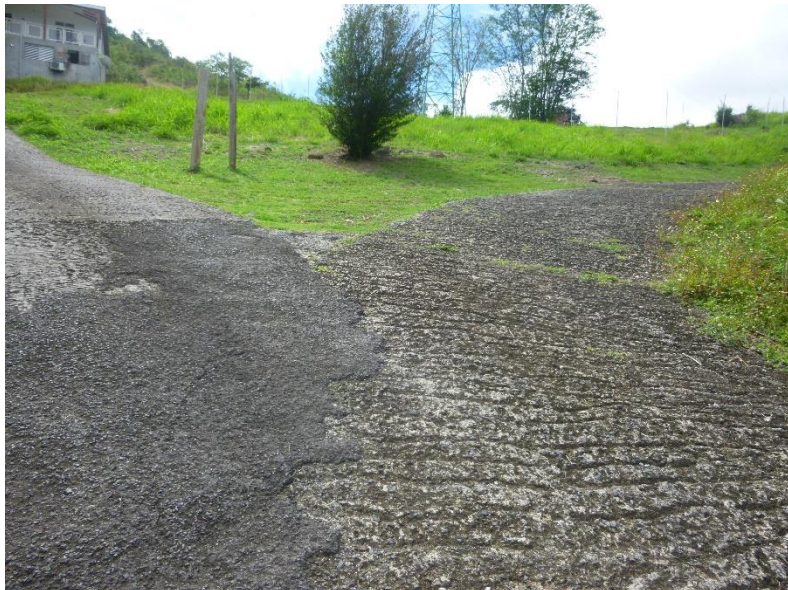
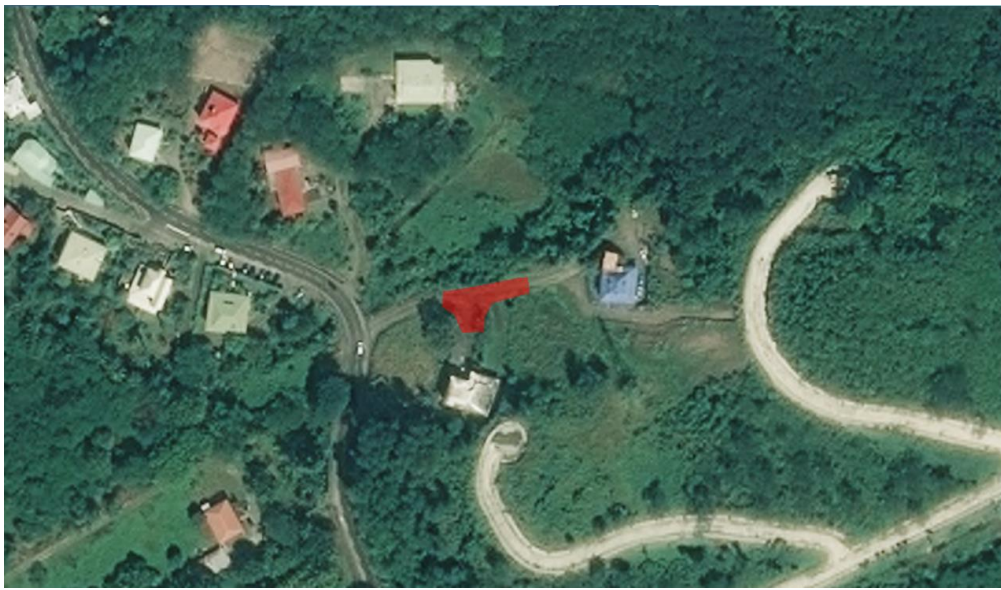
| Pointe Noire | | 97121_14 | | | | | Critères de qualité |
|---|---|---|---|---|---|---|---|
| Chemin | Rochers Caraïbes | 12 | | 413 | 2 | Permanente | |
| Commentaires | Chemin goudronné en pente desservant deux habitations. Présence d'espaces verts sur les côtés. | | | | | | |

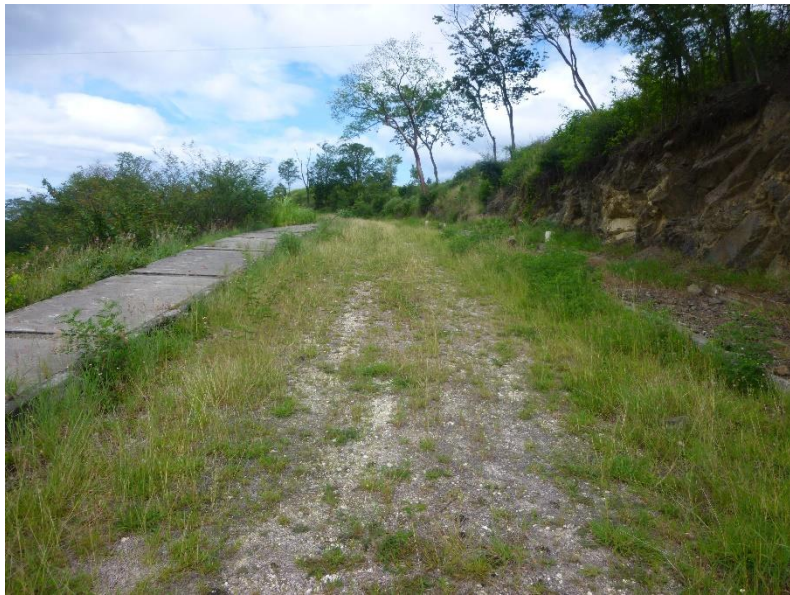
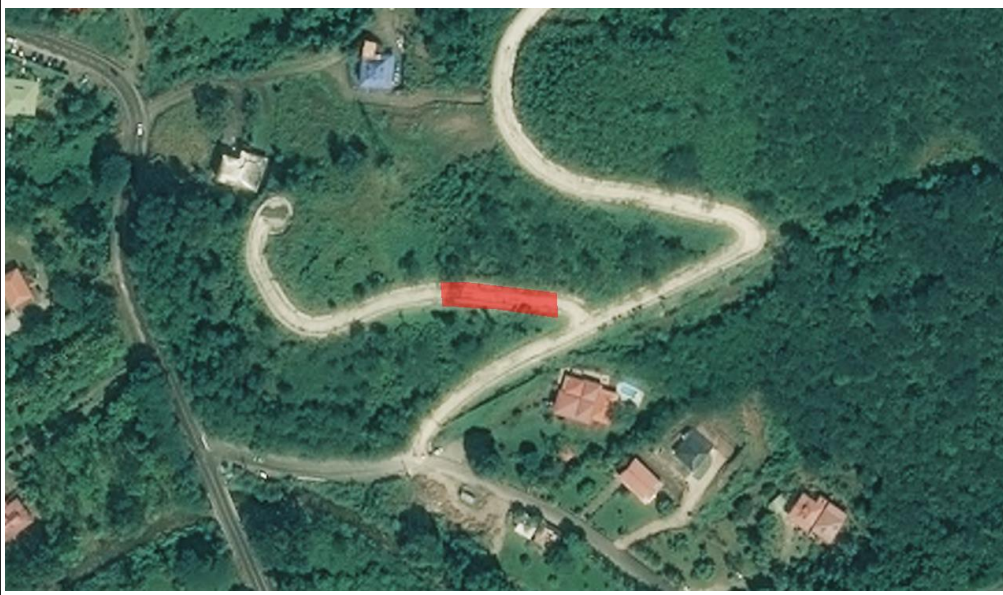
| Pointe Noire | | 97121_15 | | | | | Critères de qualité |
|---|---|---|---|---|---|---|---|
| Chemin | Lotissement village d'Acomat | 13 | <div>R</div> | 573 | 2 | Permanente | |
| Commentaires | Chemin pierreux avec présence de trottoirs goudronné. Chemin semblant abandonné. Aucun passage de véhicule. | | | | | | |

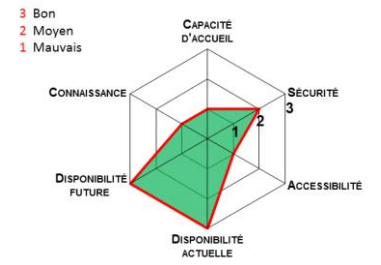
| Pointe Noire | | 97121_16 | | | | | Critères de qualité |
|---|---|---|---|---|---|---|---|
| Chemin | Habitation Pagesy | 11 | | 457 | 1 | Permanente | |

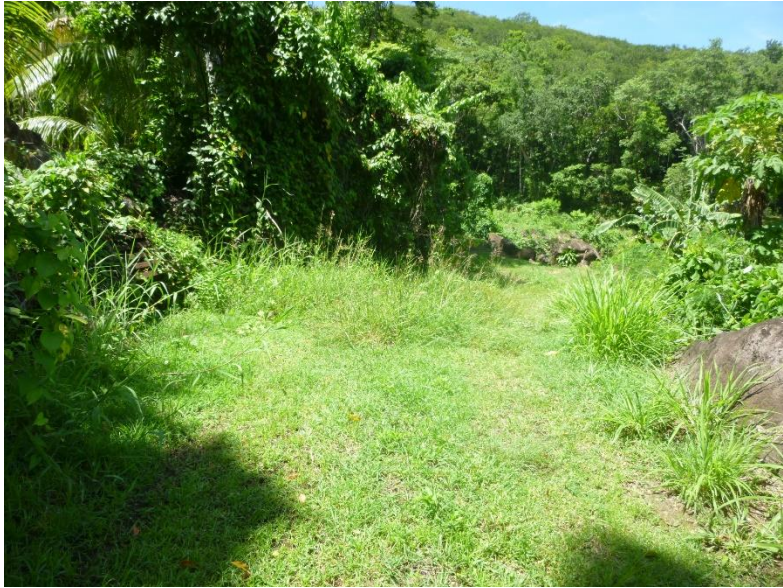
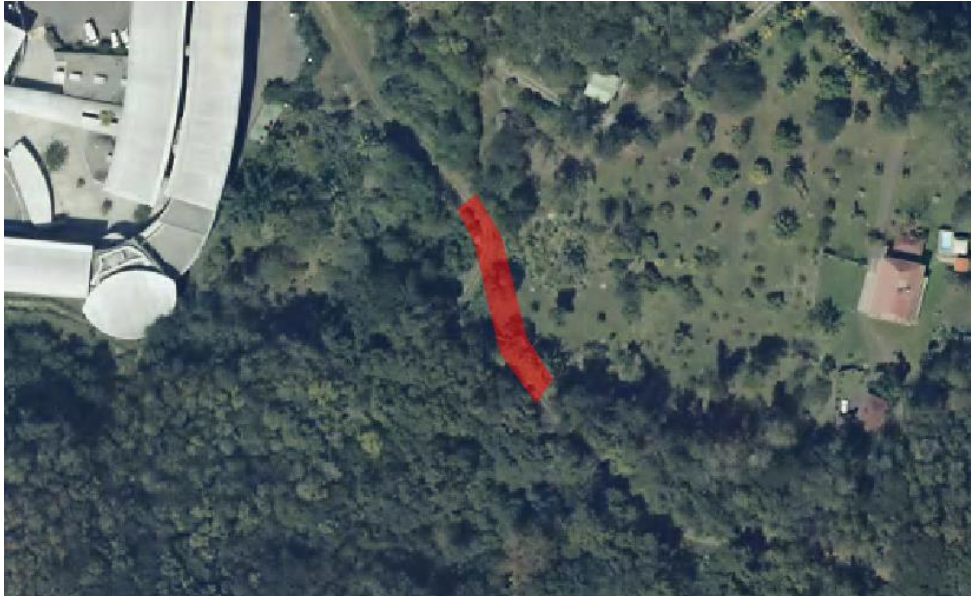
| Pointe Noire | | 97121_16 | | | | | Critères de qualité |
|---|---|---|---|---|---|---|---|
| Commentaires | Sentier enherbé | | | | | | |

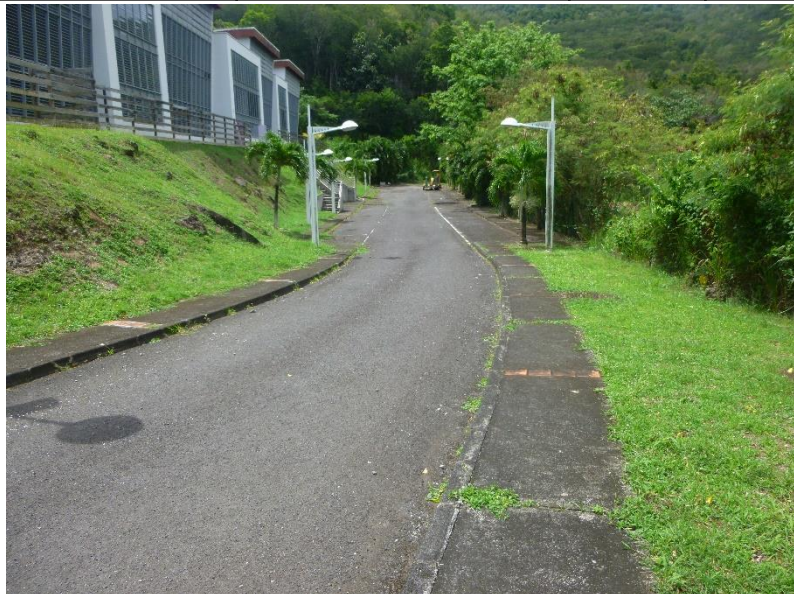
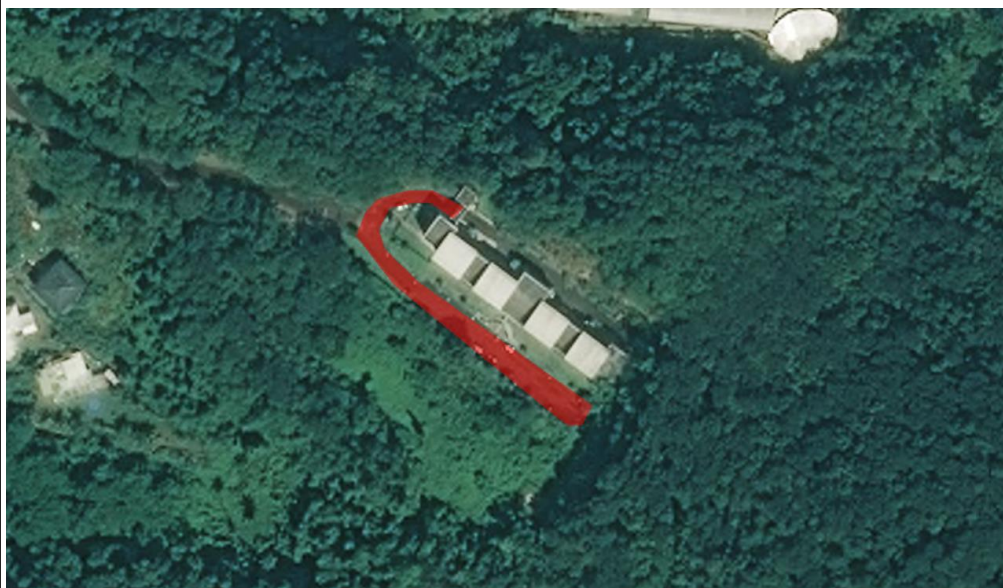
| Pointe Noire | | 97121_17 | | | | | Critères de qualité |
|---|---|---|---|---|---|---|---|
| Parking | Parking Internat du Lycée | 14 | | 1212 | 2 | Non permanente | |
| Commentaires | Parking goudronné situé le long d'un bâtiment de deux étages. Site entouré d'un grillage et entrée accessible par portail. Disponibilité actuelle non permanente. | | | | | | |
