## SITES REFUGES TSUNAMI

## **Projet EXPLOIT**

« EXPLOItation et Transfert vers les collectivités des Antilles françaises d'une méthode de planification des évacuations en cas d'alerte tsunami »

Projet co-financé par la Fondation de France et piloté par l'UMR GRED (Université Paul-Valéry Montpellier 3 & IRD)

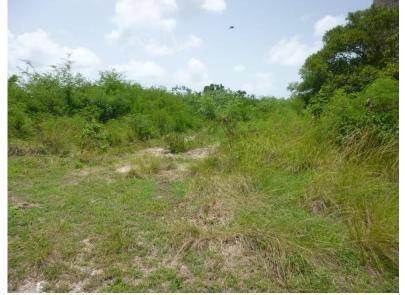
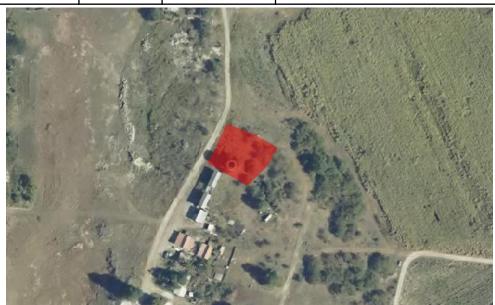
Port Louis			97122	Critères de qualité		
Nature du site	Nom local	Note	Qualité	Capacité d'accueil	Nombre d'accès	Disponibilité actuelle	3 Bon 2 Moyen CAPACITE 1 Mauvais D'ACCUEL
Prairie	Habitation Bétin	14	R	1329	2	Permanente	Connaissance  Sécurité  3  Disponibilité Future  Disponibilité Accessibilité Actuelle

Espace enherbé bien entretenu mitoyen d'un moulin. Espace communal.

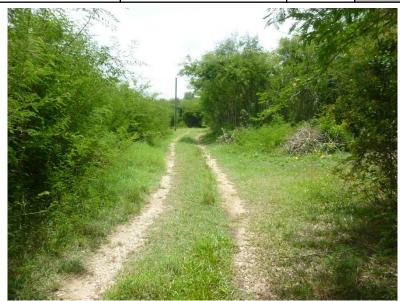
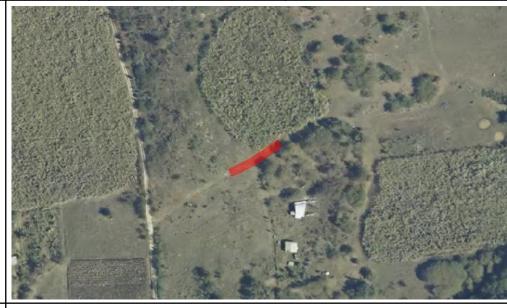
Por	t Louis			97122_2			Critères de qualité
Nature du site	Nom local	Note	Qualité	Capacité d'accueil	Nombre d'accès	Disponibilité actuelle	3 Bon 2 Moyen CAPACITÉ 1 Mauvais D'ACCUEIL
Sentier	Bétin	11	R	285	1	Permanente	DISPONIBILITÉ ACTUELLE  SÉCURITÉ  ACCESSIBILITÉ ACTUELLE

Sentier en terre à travers parcelles agricoles

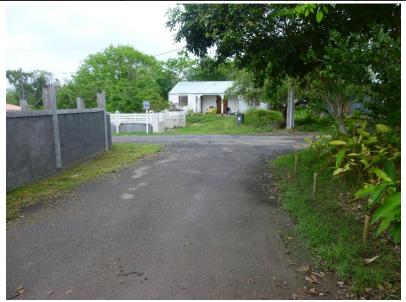
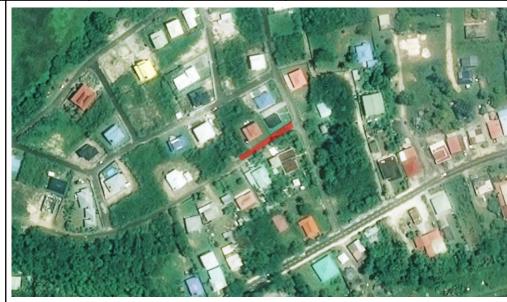
Por	t Louis	97122_3				Critères de qualité	
Nature du site	Nom local	Note	Qualité	Capacité d'accueil	Nombre d'accès	Disponibilité actuelle	3 Bon 2 Moyen CAPACITÉ 1 Mauvais CAPACITÉ D'ACCUEIL
Rue	Zone Fauvette	12	R	268	3	Permanente	DISPONIBILITÉ FUTURE  DISPONIBILITÉ ACTUELLE

Rue goudronnée dans une zone résidentielle assez calme. Passage automobile peu fréquent et peu rapide.

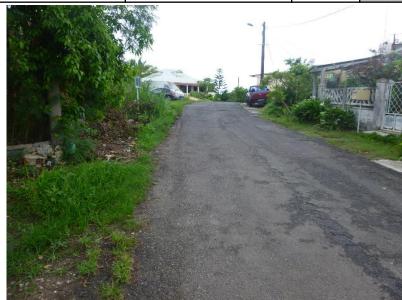
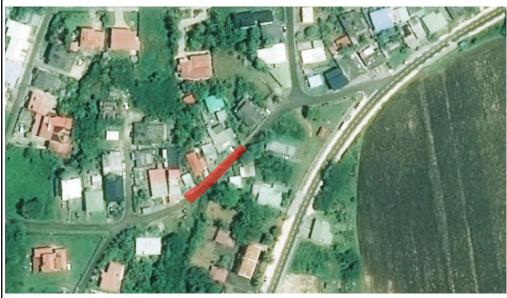
Por	t Louis			97122_4			Critères de qualité
Nature du site	Nom local	Note	Qualité	Capacité d'accueil	Nombre d'accès	Disponibilité actuelle	3 Bon 2 Moyen CAPACITÉ D'ACCUEIL
Rue	Rodrigue	11	R	342	2	Permanente	CONNAISSANCE  DISPONIBILITÉ  PUTURE  DISPONIBILITÉ  ACCESSIBILITÉ  ACTUELLE

Rue fréquentée, vitesse modérée. Présence de bas-côtés étroits enherbés.

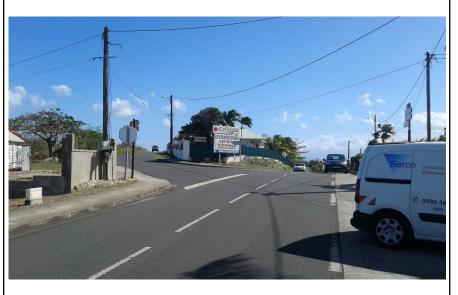
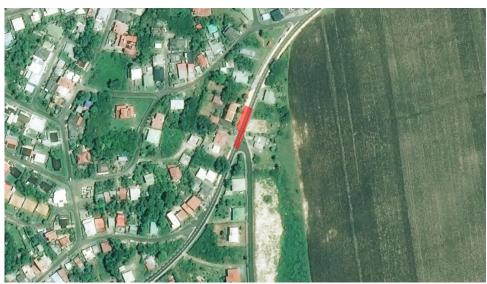
Por	t Louis	97122_5					Critères de qualité
Nature du site	Nom local	Note	Qualité	Capacité d'accueil	Nombre d'accès	Disponibilité actuelle	3 Bon 2 Moyen CAPACITÉ 1 Mauvais CAPACITÉ D'ACCUEIL
Carrefour	Zone Pieta	11	R	568	3	Permanente	CONNAISSANCE  SÉCURITÉ  3  DISPONIBILITE  PUTURE  DISPONIBILITE  ACCESSIBILITÉ  ACTUELLE

Carrefour très fréquentée face à la gendarmerie. Présence de bas côtés, vitesse de circulation élevée et trafic dense.

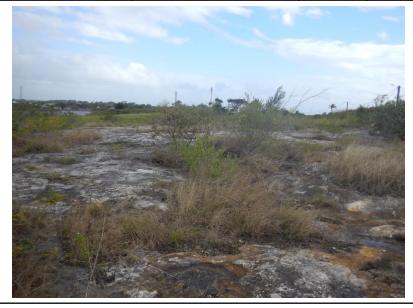
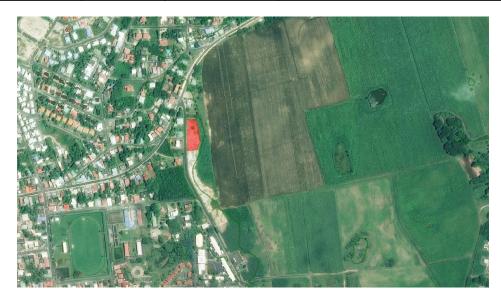
Por	t Louis	97122_6					Critères de qualité
Nature du site	Nom local	Note	Qualité	Capacité d'accueil	Nombre d'accès	Disponibilité actuelle	3 Bon 2 Moyen CAPACITÉ 1 Mauvais D'ACCUEIL  CONNAISSANCE SÉCURITÉ
Terrain vague	Route de la Pieta	10	R	2874	1	Permanente	DISPONIBILITÉ ACTUELLE

Terrain vague non entretenu en bord de route. Disponibilité future hypothétique.

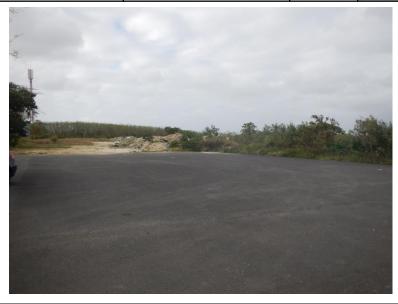
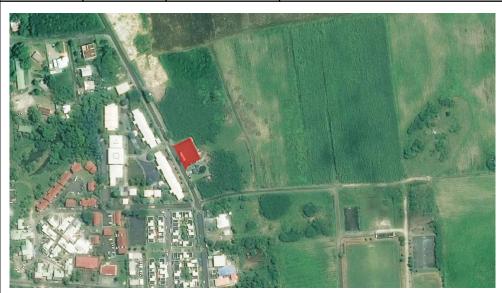
Por	t Louis	97122_7					Critères de qualité
Nature du site	Nom local	Note	Qualité	Capacité d'accueil	Nombre d'accès	Disponibilité actuelle	3 Bon 2 Moyen 1 Mauvais CAPACITÉ D'ACCUEIL
Parking	Parking Chapelle	15	R	936	3	Permanente	CONNAISSANCE  SÉCURITÉ  3  DISPONIBILITÉ FUTURE  DISPONIBILITÉ ACTUELLE

Espace ouvert sans obstacle en bord de route mitoyen de la Chapelle de la Pieta. Bonne sécurtié.

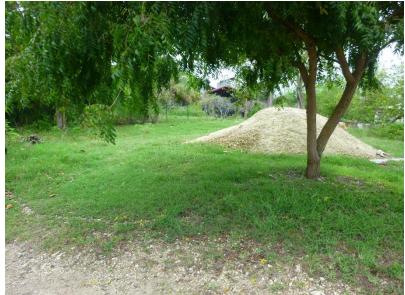
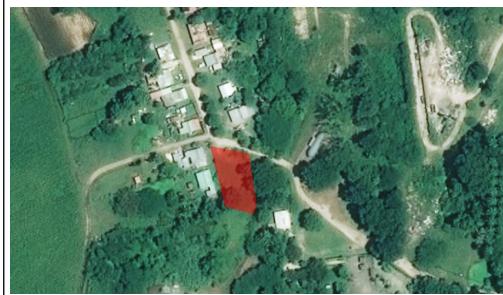
Por	t Louis	97122_8			2_8		Critères de qualité
Nature du site	Nom local	Note	Qualité	Capacité d'accueil	Nombre d'accès	Disponibilité actuelle	3 Bon 2 Moyen Capacité D'ACCUEIL
Terrain vague	Vaugirard	14	R	1107	2	Permanente	DISPONIBILITÉ PUTURE  DISPONIBILITÉ ACTUELLE

Terrain enherbé bien entretenu situé dans une zone d'habitation. Présence d'un tas de gravas et de quelques arbres. Site susceptible d'être privé.

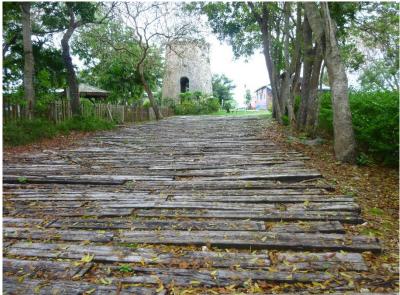
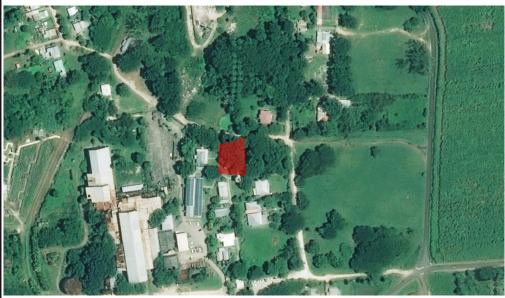
Por	t Louis			97122	2_9		Critères de qualité
Nature du site	Nom local	Note	Qualité	Capacité d'accueil	Nombre d'accès	Disponibilité actuelle	3 Bon 2 Moyen CAPACITÉ D'ACCUEIL
Parc	Pays de la Canne	14	R	1312	3	Non permanente	DISPONIBILITÉ ACTUELLE  CONNAISSANCE  DISPONIBILITÉ ACTUELLE  SÉCURITÉ  ACCESSIBILITÉ ACTUELLE

Vaste espace clos à accés contrôlé, situé à l'intérieur du musée de la Canne. Disponibilité actuelle non permanente.

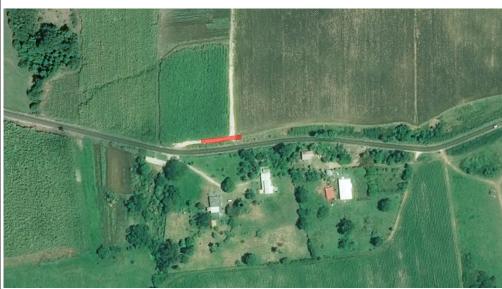
Por	t Louis			97122	_10		Critères de qualité
Nature du site	Nom local	Note	Qualité	Capacité d'accueil	Nombre d'accès	Disponibilité actuelle	3 Bon 2 Moyen CAPACITE 1 Mauvais CAPACITE 0 ACCUEIL
Chemin	Zone Brument	12	R	252	1	Permanente	CONNAISSANCE  DISPONIBILITÉ  ACCESSIBILITÉ  ACTUELLE

Chemin agricole en terre longeant la route principale et bordant une parcelle de cannes à sucre.

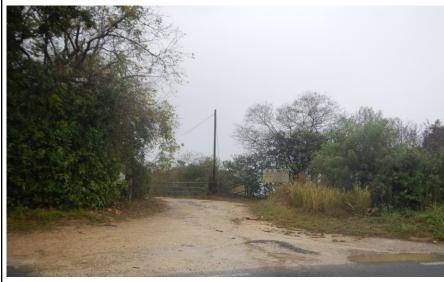
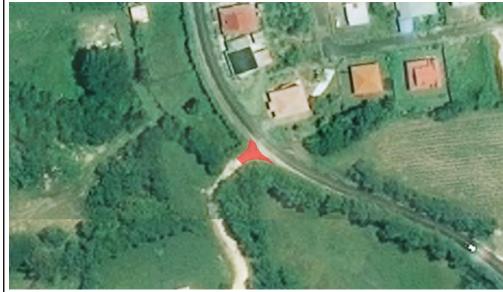
Por	t Louis	97122_11				Critères de qualité	
Nature du site	Nom local	Note	Qualité	Capacité d'accueil	Nombre d'accès	Disponibilité actuelle	3 Bon 2 Moyen CAPACITÉ 1 Mauvais D'ACCUEIL
Chemin	Entrée SEGT	12	R	82	2	Permanente	CONNAISSANCE  DISPONIBILITÉ FUTURE  DISPONIBILITÉ ACTUELLE

Entrée de chemin en terre barrée par un portail, longeant la route nationale.

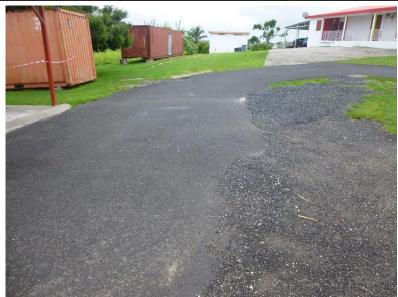
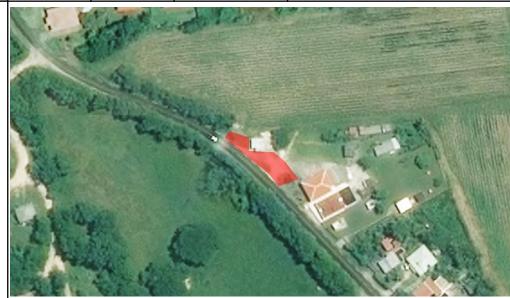
Por	t Louis			97122	_12		Critères de qualité
Nature du site	Nom local	Note	Qualité	Capacité d'accueil	Nombre d'accès	Disponibilité actuelle	3 Bon 2 Moyen CAPACITE D'ACCUEIL
Jardin	Zone Lalanne	13	R	398	2	Permanente	CONNAISSANCE  SÉCURITÉ  3  DISPONIBILITÉ PUTURE  DISPONIBILITÉ ACTUELLE

Espace goudronné et enherbé bien entretenu mitoyen d'une habitation. Présence d'un snack sur le site et de containers. Site susceptible d'être privé.

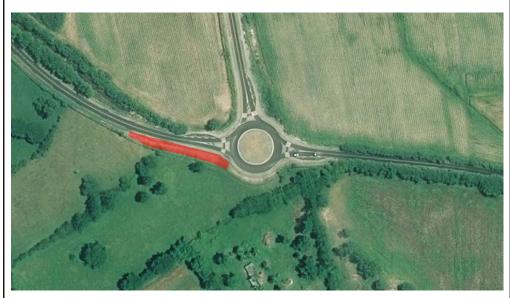
Port Louis				97122	Critères de qualité		
Nature du site	Nom local	Note	Qualité	Capacité d'accueil	Nombre d'accès	Disponibilité actuelle	3 Bon 2 Moyen CAPACITÉ D'ACCUEIL
Bas côté	Bas-côté	12	R	876	2	Permanente	CONNAISSANCE  DISPONBILITE  PUTURE  DISPONBILITÉ  ACCESSIBILITÉ  ACTUELLE

Bas côté enherbé de la route nationale, trafic routier dense, vitesse de circulation élevée.

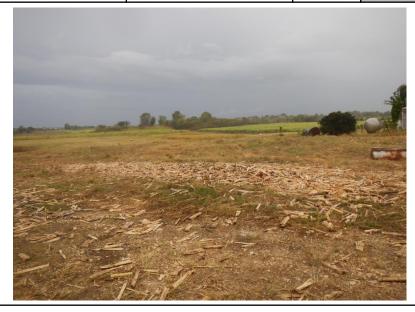
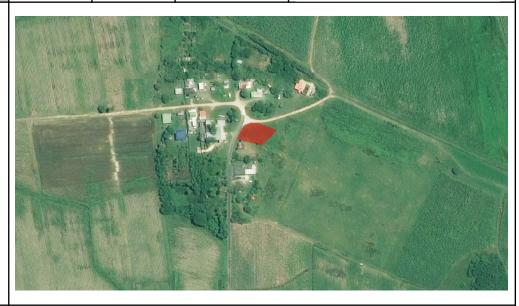
Port Louis				97122	Critères de qualité		
Nature du site	Nom local	Note	Qualité	Capacité d'accueil	Nombre d'accès	Disponibilité actuelle	3 Bon 2 Moyen CAPACITE D'ACCUEIL
Prairie	Sylvain	12	R	1093	2	Permanente	CONNAISSANCE  SÉCURITÉ  3  DISPONIBILITÉ FUTURE  DISPONIBILITÉ ACTUELLE

Entrée de terrain agricole. Disponibilité future hypothétique. Site susceptible d'être privé.
