SITES REFUGES TSUNAMI

Projet EXPLOIT

« *EXPLOitation et Transfert vers les collectivités des Antilles françaises d'une méthode de planification des évacuations en cas d'alerte tsunami* »

Commune de Rivière-Pilote

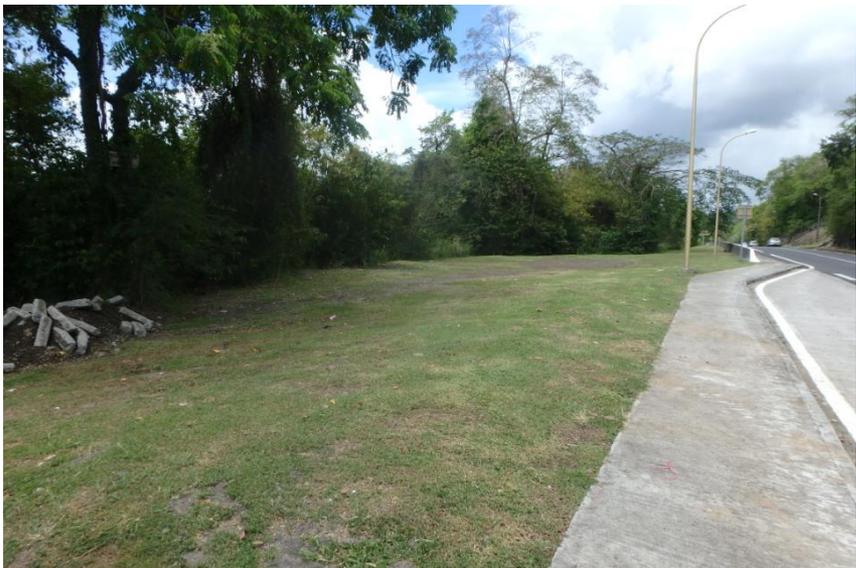
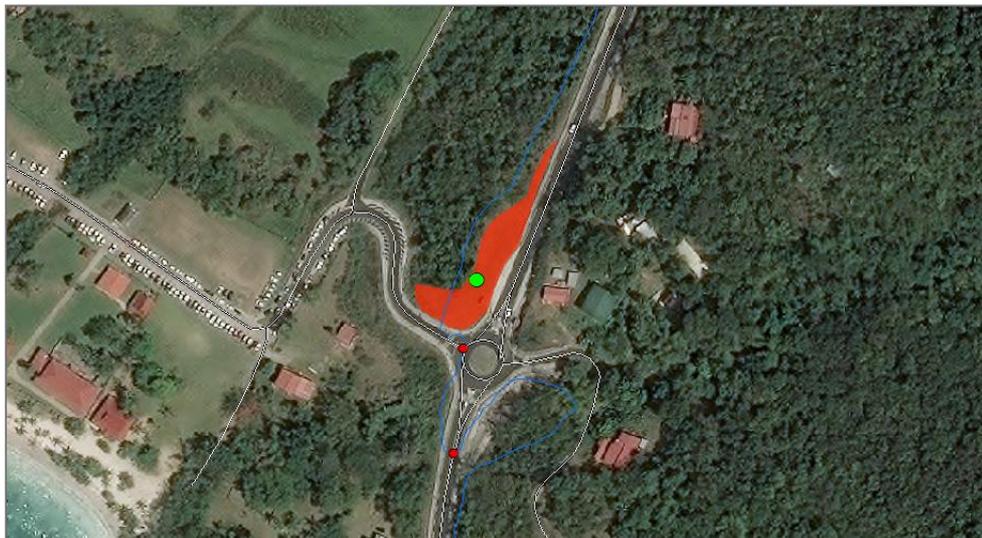
Rivière Pilote		RVP_1					Critères de qualité
Nature du site	Nom local	Note	Qualité	Capacité d'accueil	Nombre d'accès	Disponibilité actuelle	<ul style="list-style-type: none"> 3 Bon 2 Moyen 1 Mauvais
Bord de route	Rond point Anse Figuier	17		1513	2	Permanente

Bord de rond point enherbé.

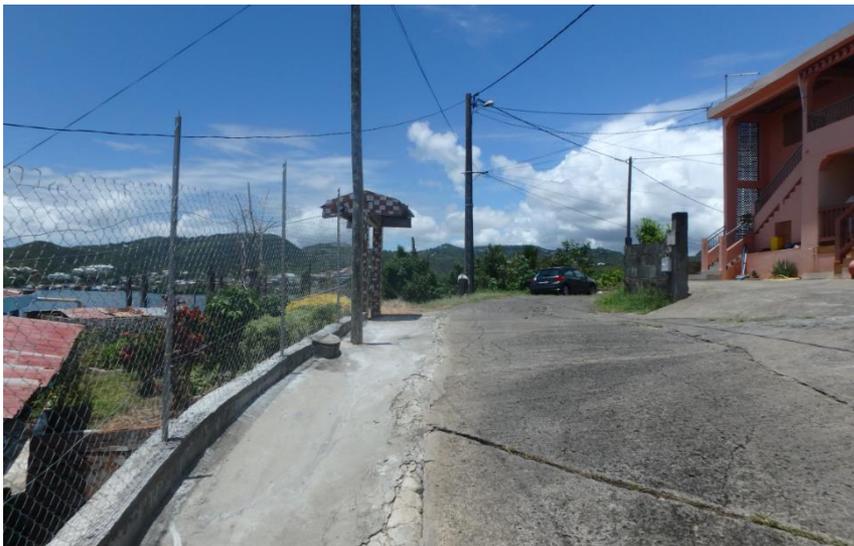
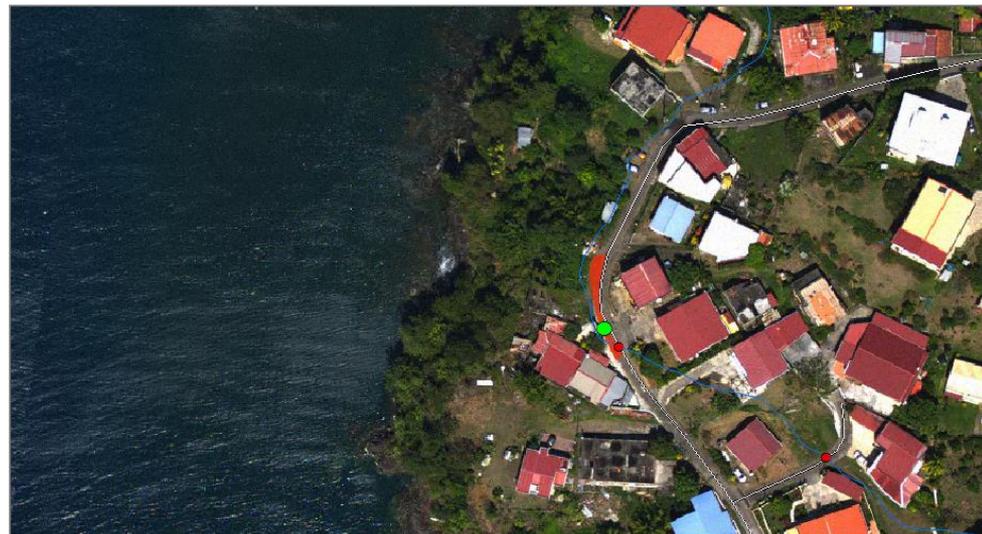
Rivière-Pilote		RVP_2					Critères de qualité
Nature du site	Nom local	Note	Qualité	Capacité d'accueil	Nombre d'accès	Disponibilité actuelle	<p>3 Bon 2 Moyen 1 Mauvais</p>
Bord de route	Tou maman	12	R	64	2	Permanente

Bord de route dans un lotissement.

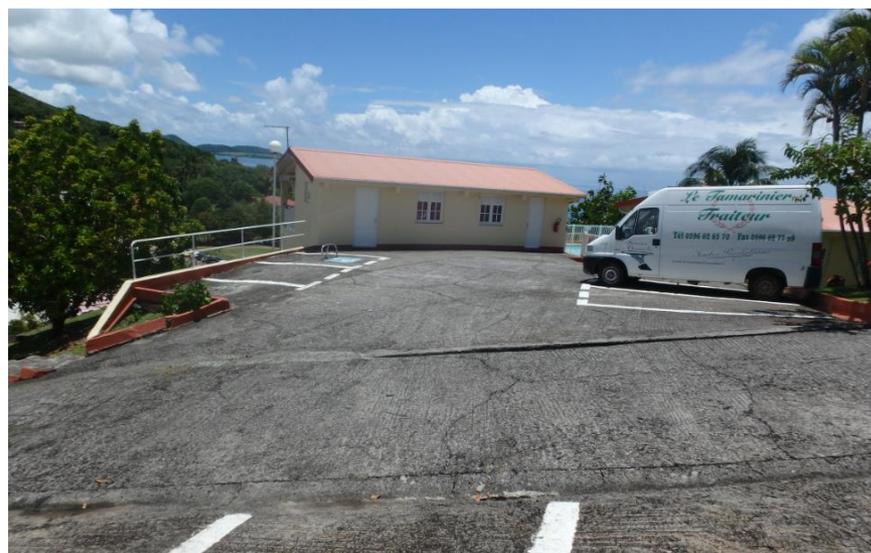
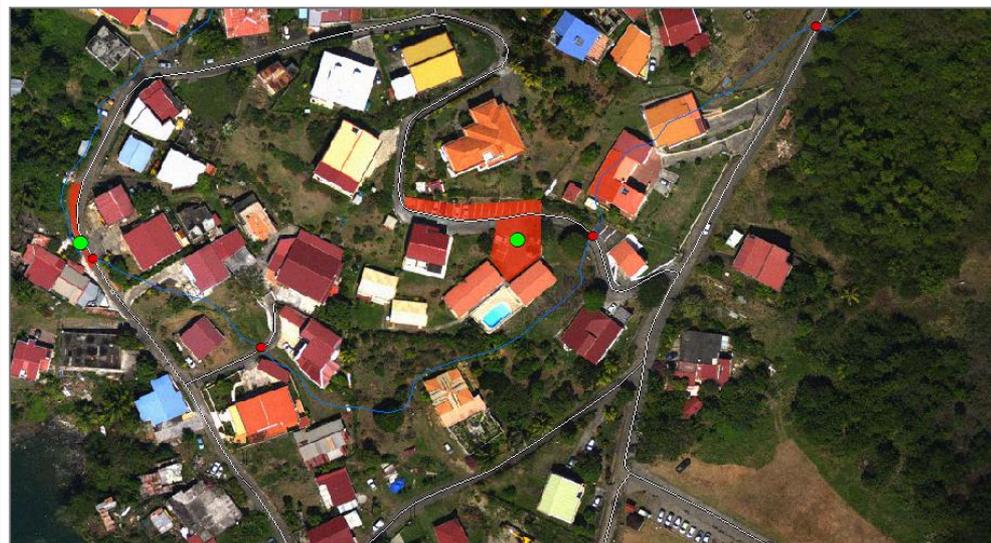
Rivière-Pilote		RVP_3					Critères de qualité
Nature du site	Nom local	Note	Qualité	Capacité d'accueil	Nombre d'accès	Disponibilité actuelle	<p>3 Bon 2 Moyen 1 Mauvais</p>
Parking	Parking Paradis de l'Anse	11		469	2	Permanente

Parking d'un hôtel ouvert lors du passage mais potentiellement fermé la nuit ou a des horaires précis. Un portail de chaque coté de la route.

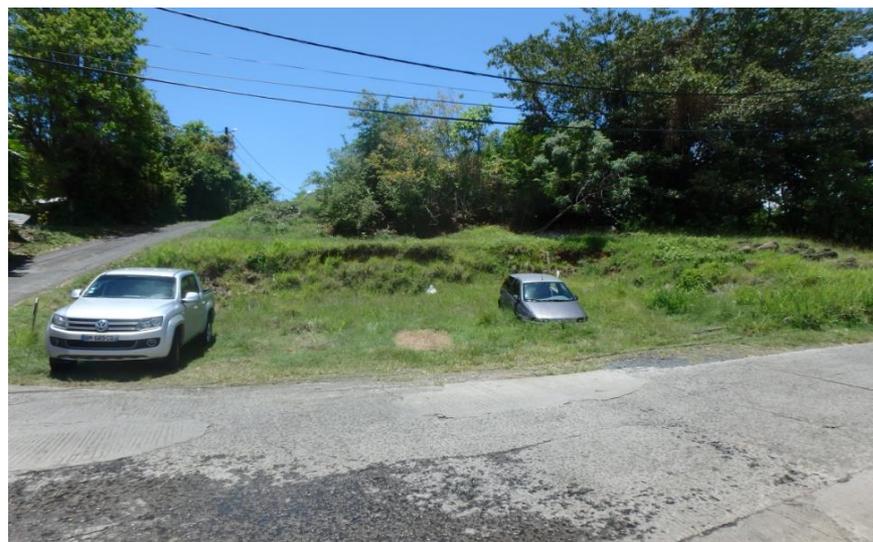
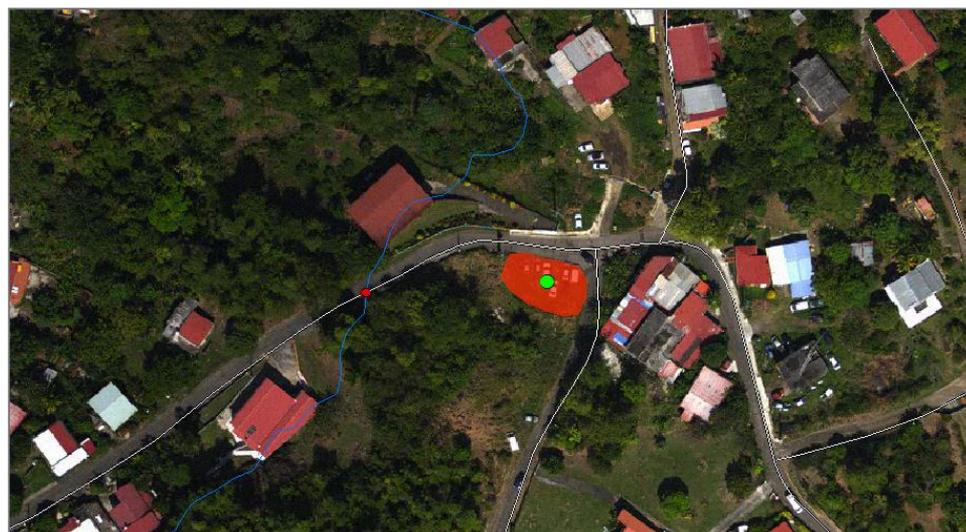
Rivière-Pilote		RVP_4					Critères de qualité
Nature du site	Nom local	Note	Qualité	Capacité d'accueil	Nombre d'accès	Disponibilité actuelle	<p>3 Bon 2 Moyen 1 Mauvais</p>
Parking enherbé	Haut Poirier	12	R	269	2	Permanente

Zone enherbée servant de parking en bord de route.

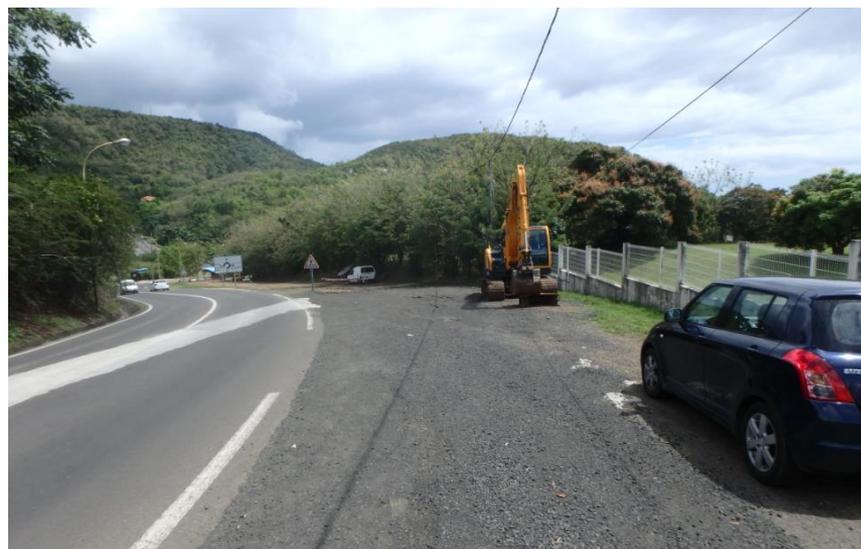
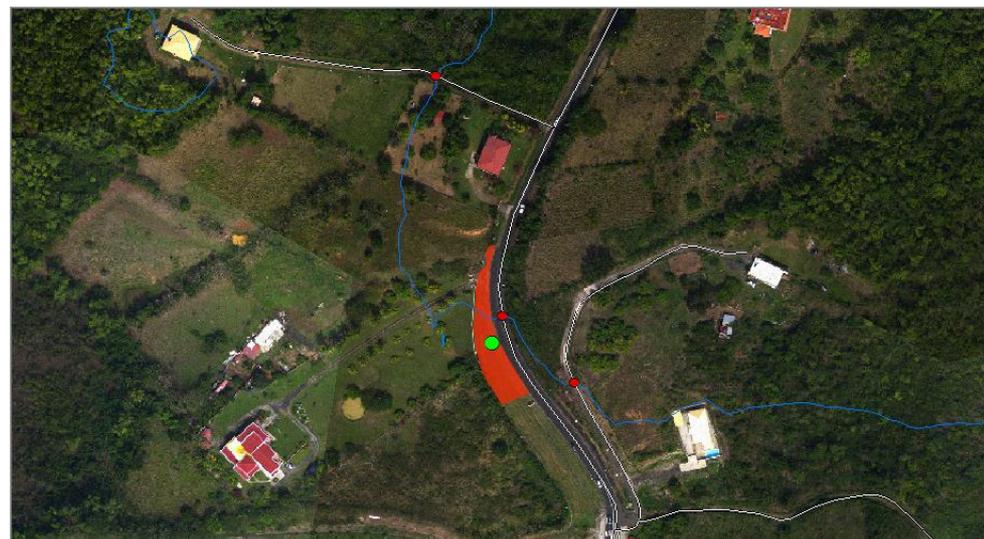
Rivière-Pilote		RVP_7					Critères de qualité
Nature du site	Nom local	Note	Qualité	Capacité d'accueil	Nombre d'accès	Disponibilité actuelle	<ul style="list-style-type: none"> 3 Bon 2 Moyen 1 Mauvais
Bord de route	Filin	15		847	2	Permanente

Large bord de route dans un virage.

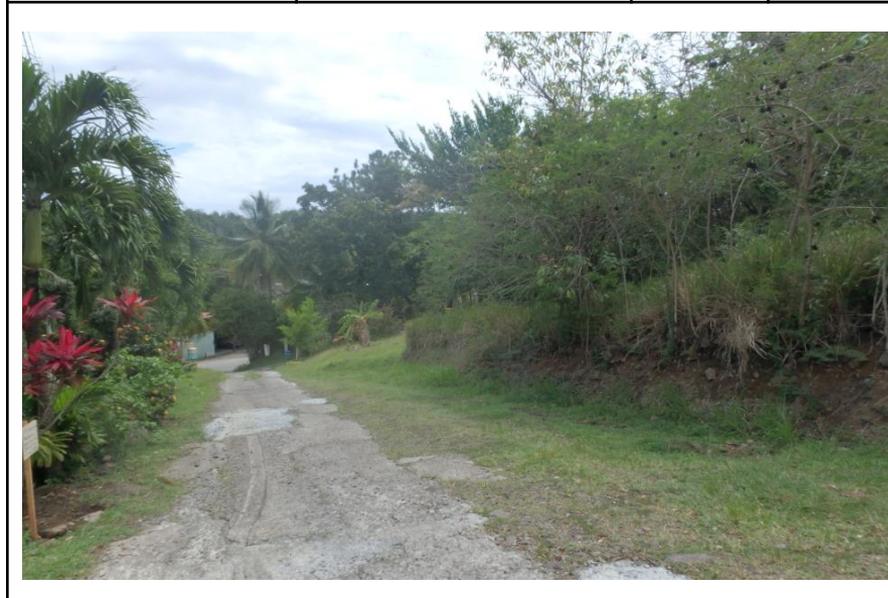
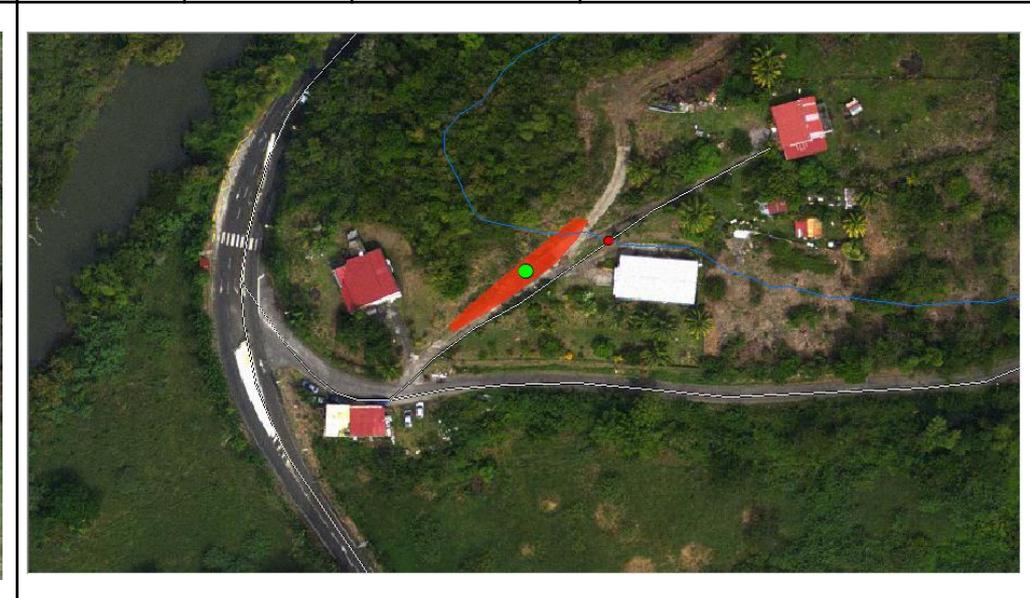
Rivière-Pilote		RVP_8					Critères de qualité
Nature du site	Nom local	Note	Qualité	Capacité d'accueil	Nombre d'accès	Disponibilité actuelle	<ul style="list-style-type: none"> 3 Bon 2 Moyen 1 Mauvais
Chemin	Bamango	12		209	1	Permanente

Commentaires	Chemin sans issue.
---------------------	--------------------

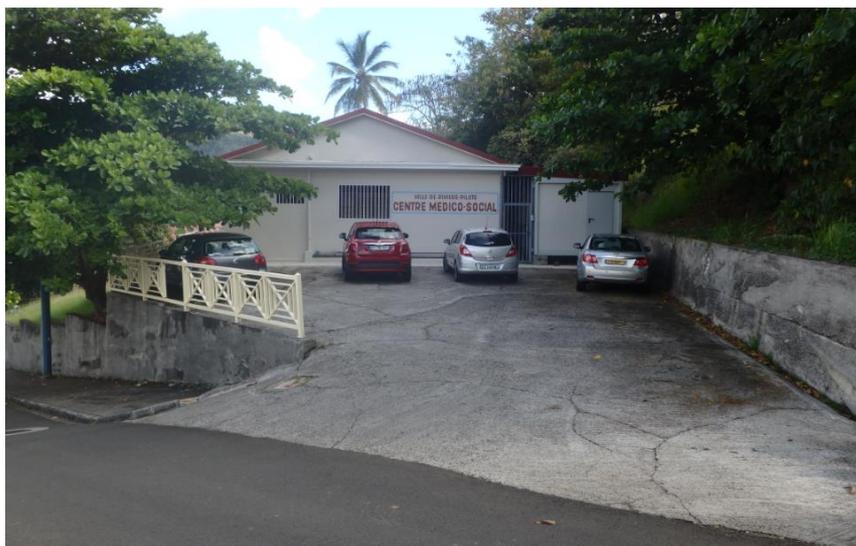
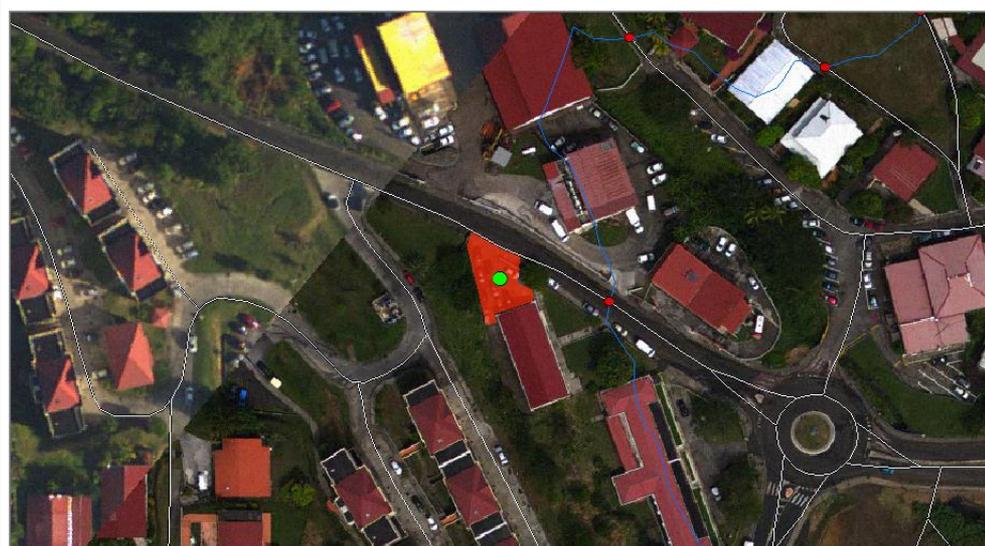
Rivière-Pilote		RVP_9					Critères de qualité
Nature du site	Nom local	Note	Qualité	Capacité d'accueil	Nombre d'accès	Disponibilité actuelle	<ul style="list-style-type: none"> 3 Bon 2 Moyen 1 Mauvais
Parking	Médico social	14	R	225	1	Permanente

Parking du centre médico social de Rivière-Pilote.

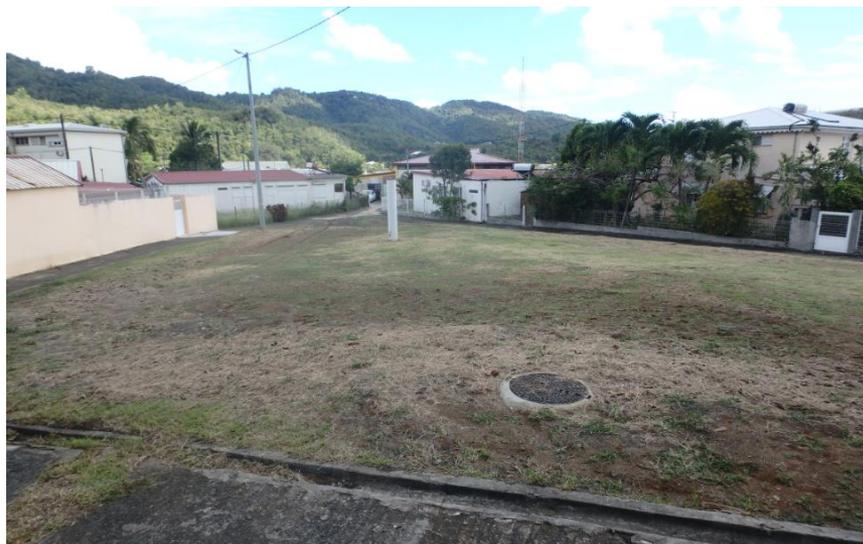
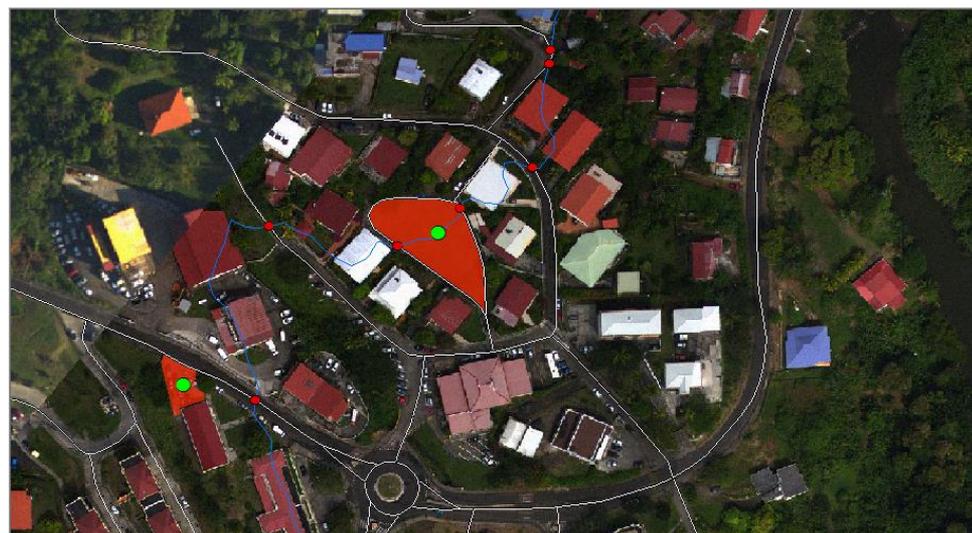
Rivière-Pilote		RVP_10					Critères de qualité
Nature du site	Nom local	Note	Qualité	Capacité d'accueil	Nombre d'accès	Disponibilité actuelle	<p>3 Bon 2 Moyen 1 Mauvais</p>
Terrain enherbé	Cité Pomponne	16	R	1046	2	Permanente

Terrain enherbé dans un lotissement.

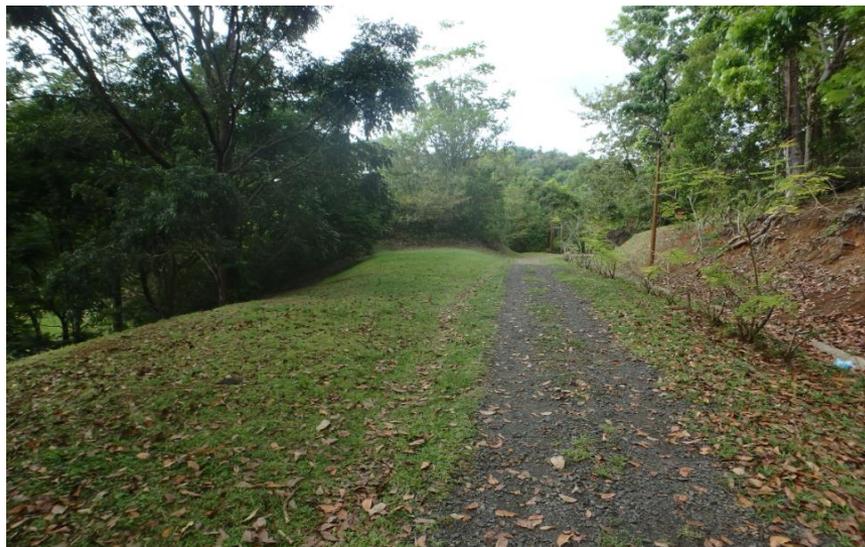
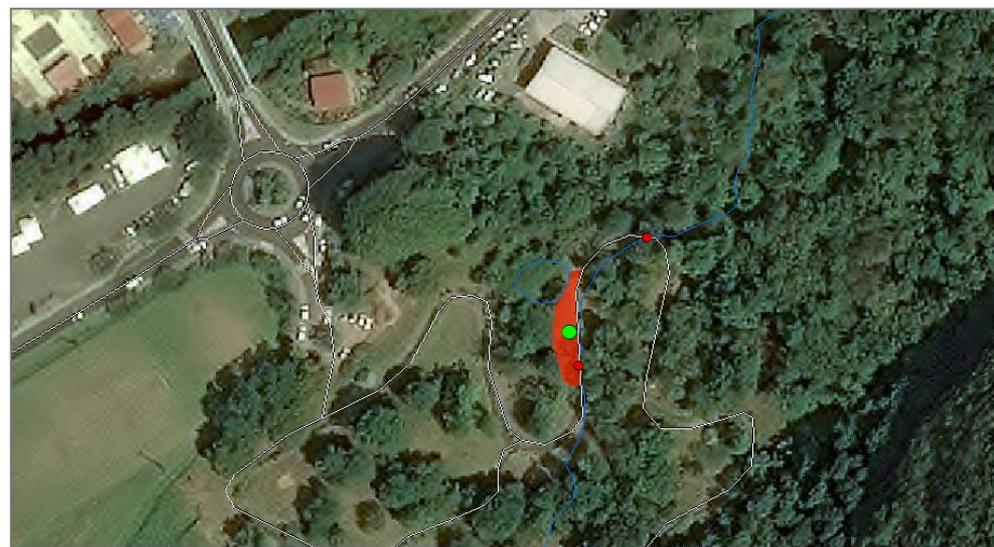
Rivière-Pilote		RVP_11					Critères de qualité
Nature du site	Nom local	Note	Qualité	Capacité d'accueil	Nombre d'accès	Disponibilité actuelle	<p>3 Bon 2 Moyen 1 Mauvais</p>
Sentier	Parcours santé	16		237	2	Permanente

Chemin sans issue.

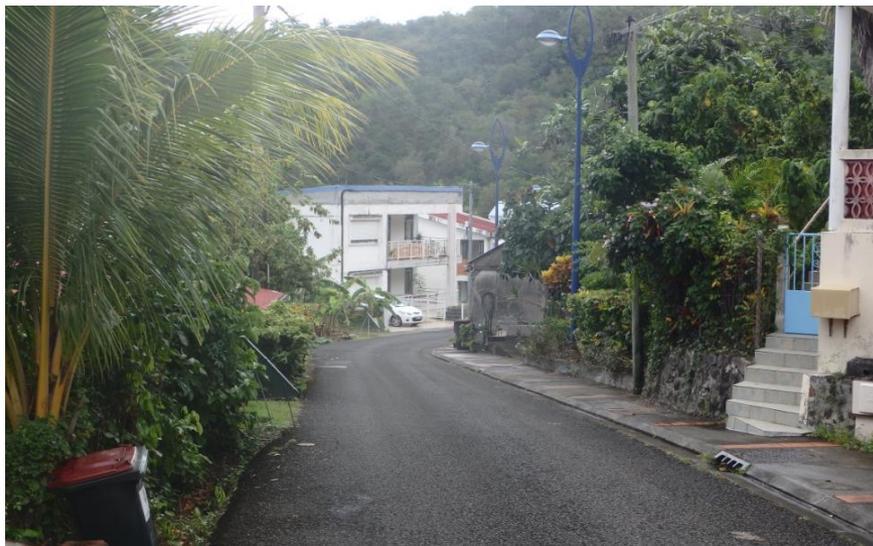
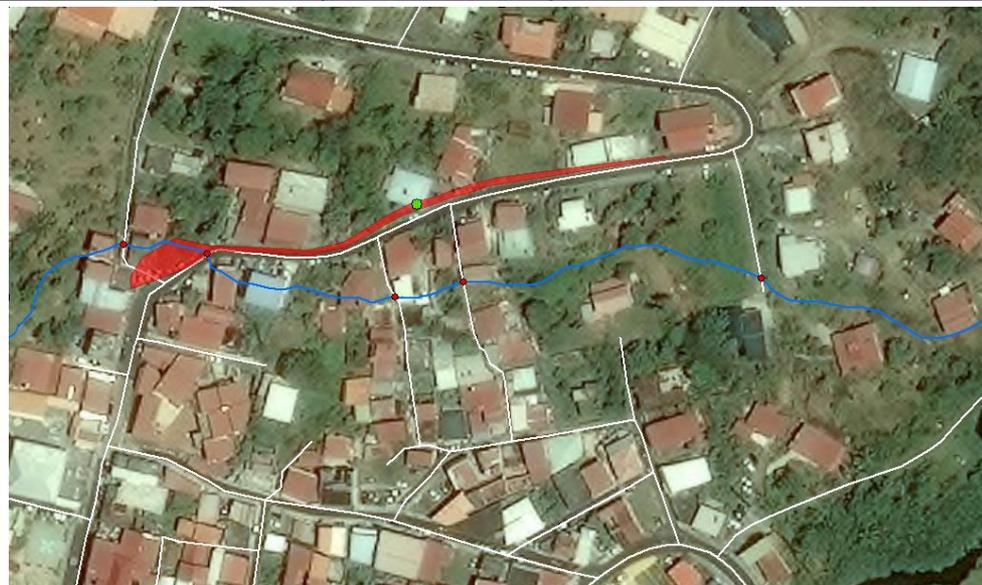
Rivière-Pilote		RVP_12					Critères de qualité
Nature du site	Nom local	Note	Qualité	Capacité d'accueil	Nombre d'accès	Disponibilité actuelle	<p>3 Bon 2 Moyen 1 Mauvais</p>
Bord de route	Petit coton	13		578	3	Permanente

Trottoir le long de la route.

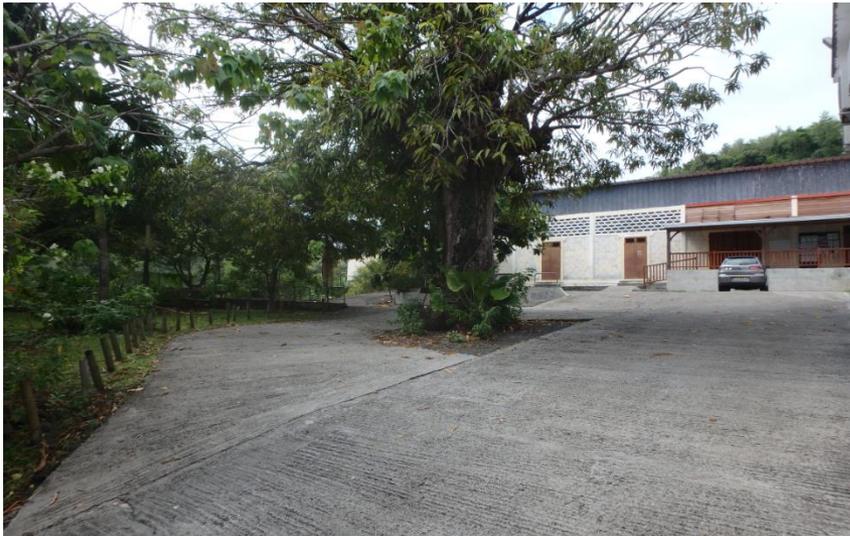
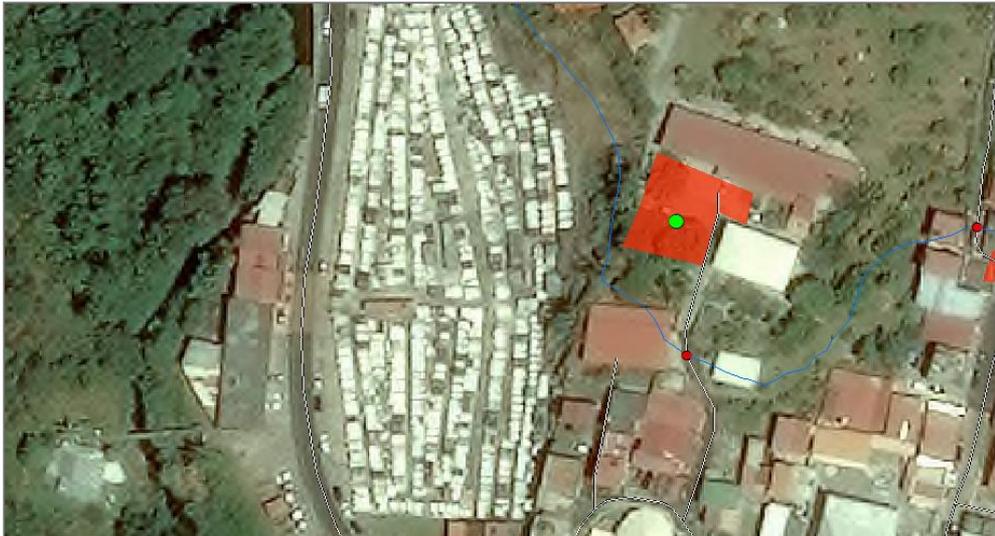
Rivière-Pilote		RVP_13					Critères de qualité
Nature du site	Nom local	Note	Qualité	Capacité d'accueil	Nombre d'accès	Disponibilité actuelle	<ul style="list-style-type: none"> 3 Bon 2 Moyen 1 Mauvais
Terrain privé	Presbytère	12		539	1	Permanente

Terrain privé appartenant au presbytère, avec un portail ouvert lors du passage.

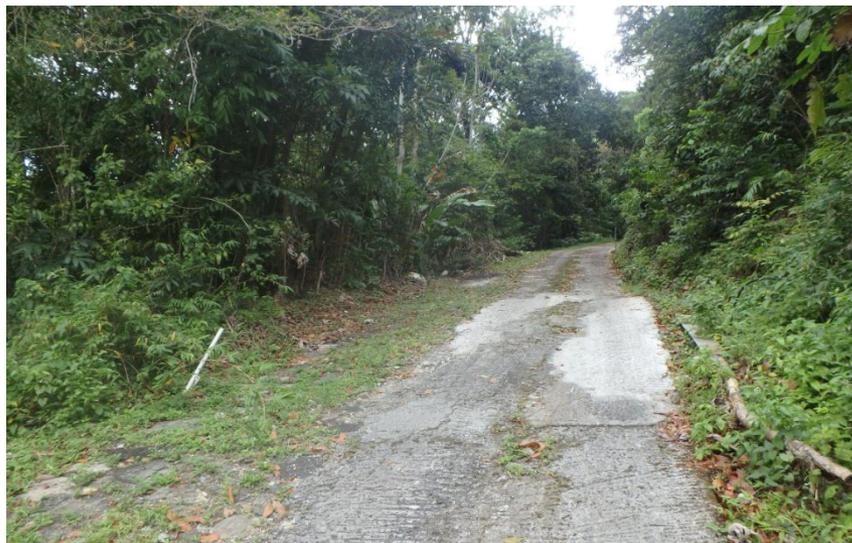
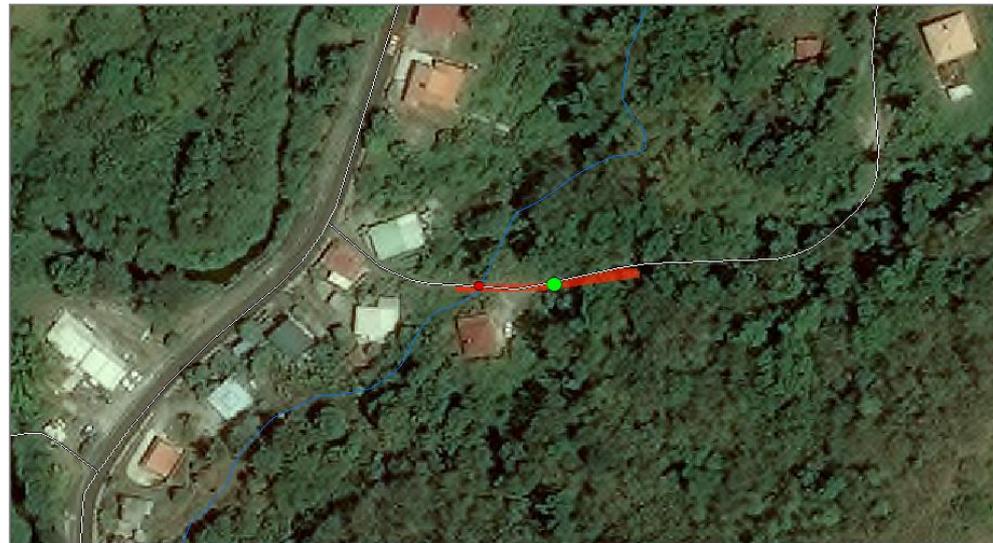
Rivière-Pilote		RVP_14					Critères de qualité
Nature du site	Nom local	Note	Qualité	Capacité d'accueil	Nombre d'accès	Disponibilité actuelle	<ul style="list-style-type: none"> 3 Bon 2 Moyen 1 Mauvais
Chemin	Chosrova	12		157	1	Permanente

Chemin perpendiculaire à la N8.

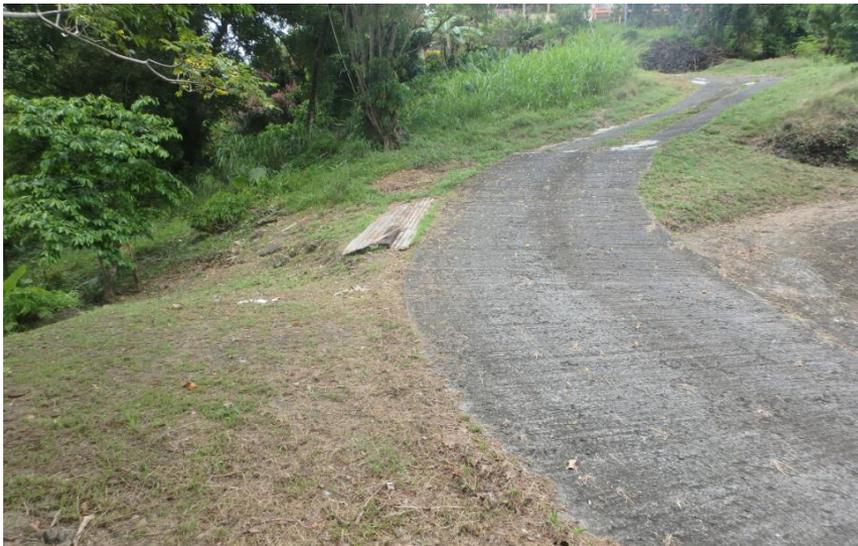
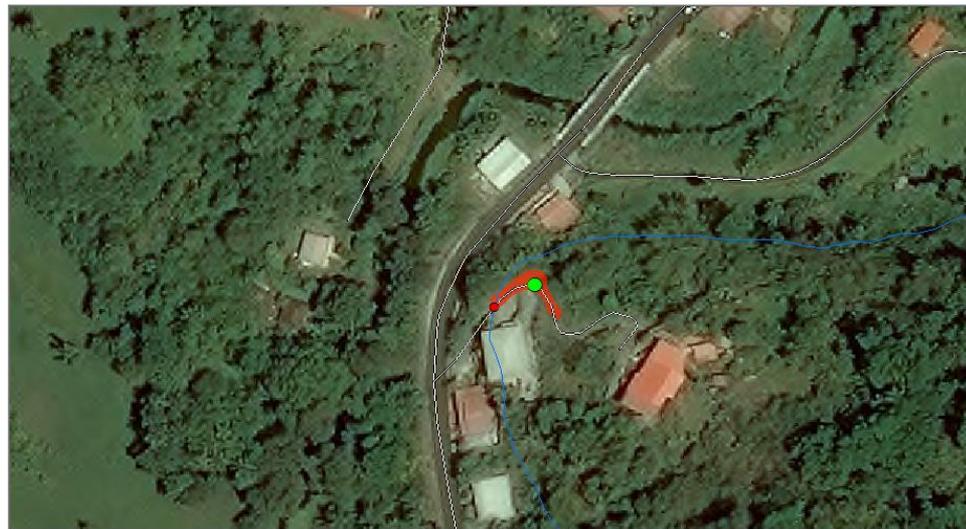
Rivière-Pilote		RVP_15					Critères de qualité
Nature du site	Nom local	Note	Qualité	Capacité d'accueil	Nombre d'accès	Disponibilité actuelle	<ul style="list-style-type: none"> 3 Bon 2 Moyen 1 Mauvais
Bord de chemin	Cyprienne	12		136	1	Permanente

Chemin perpendiculaire à la N8.

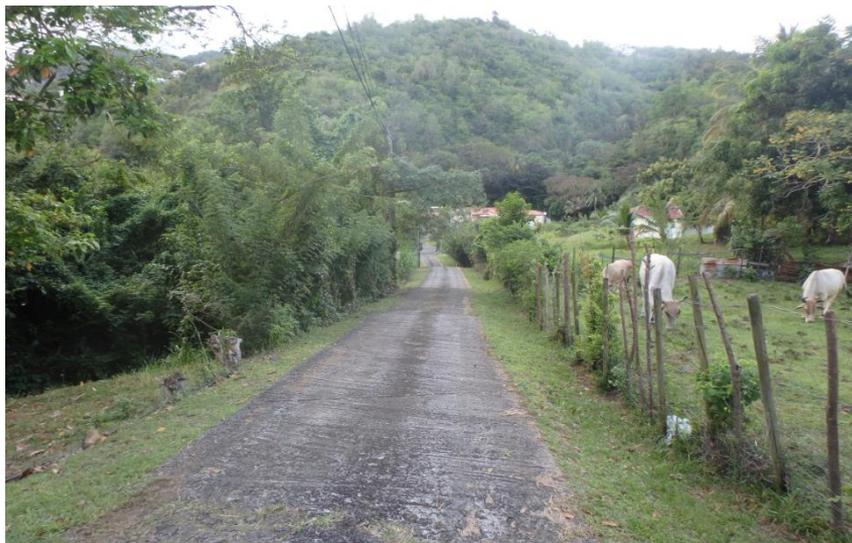
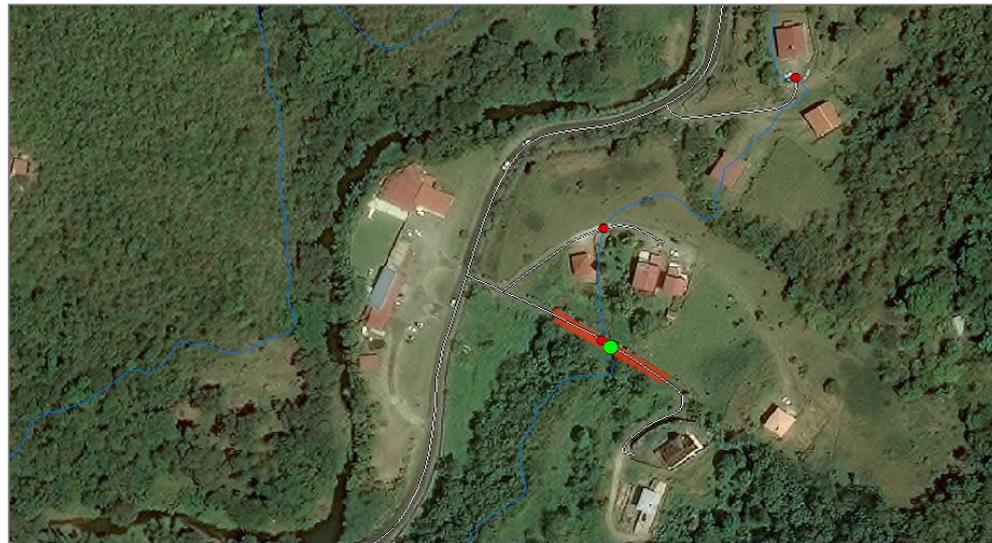
Rivière-Pilote		RVP_16					Critères de qualité
Nature du site	Nom local	Note	Qualité	Capacité d'accueil	Nombre d'accès	Disponibilité actuelle	<ul style="list-style-type: none"> 3 Bon 2 Moyen 1 Mauvais
Chemin	Guénot	12		384	1	Permanente

Chemin perpendiculaire à la N8.

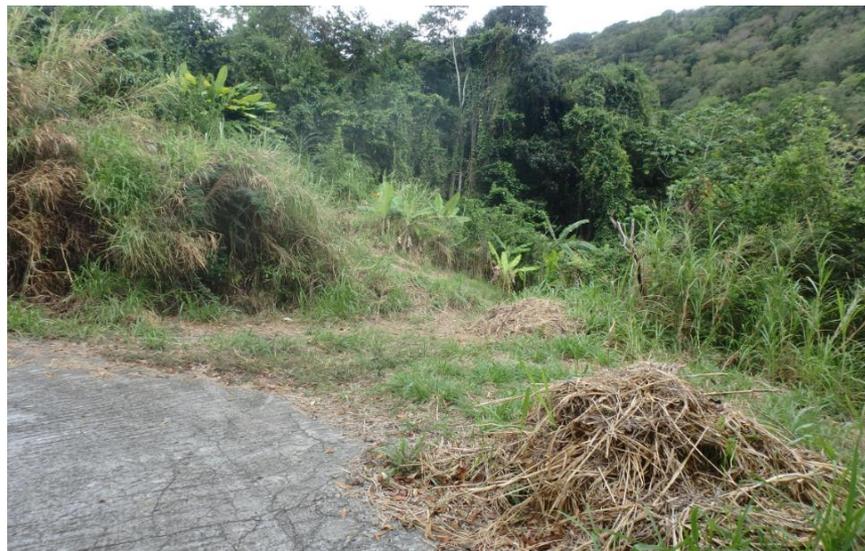
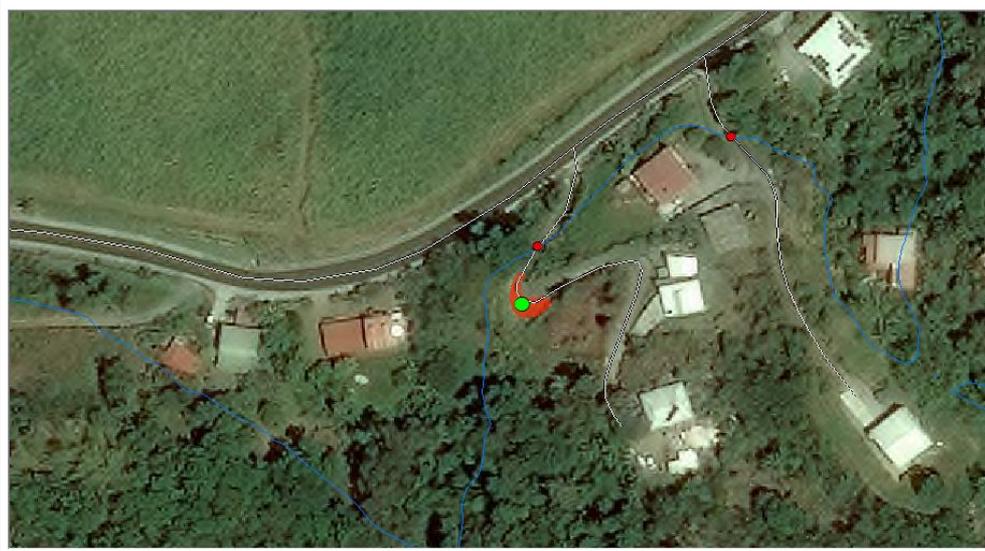
Rivière-Pilote		RVP_18					Critères de qualité
Nature du site	Nom local	Note	Qualité	Capacité d'accueil	Nombre d'accès	Disponibilité actuelle	<ul style="list-style-type: none"> 3 Bon 2 Moyen 1 Mauvais
Chemin	Lourdes	12		91	1	Permanente
