SITES REFUGES TSUNAMI

Projet EXPLOIT

Commune de Saint-François

Date de validation : 28/04/2017

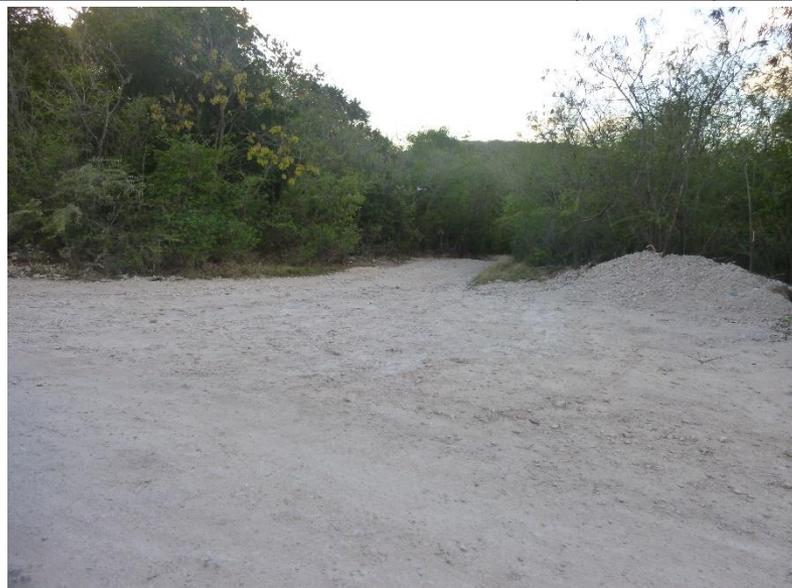
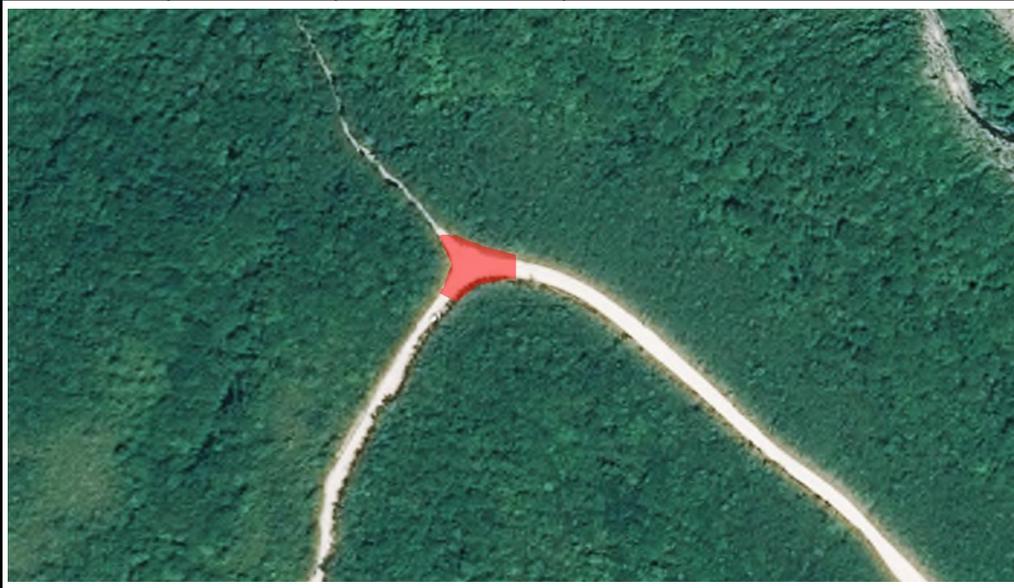
Saint-François		97125_1					Critères de qualité
Nature du site	Nom local	Note	Qualité	Capacité d'accueil	Nombre d'accès	Disponibilité actuelle	<p>3 Bon 2 Moyen 1 Mauvais</p>
Chemin	Route de l'Anse à l'Eau	12	R	401	2	Permanente

Intersection entre un chemin et un sentier escarpé en terre. Quelques passages de véhicules à vitesse très basse.

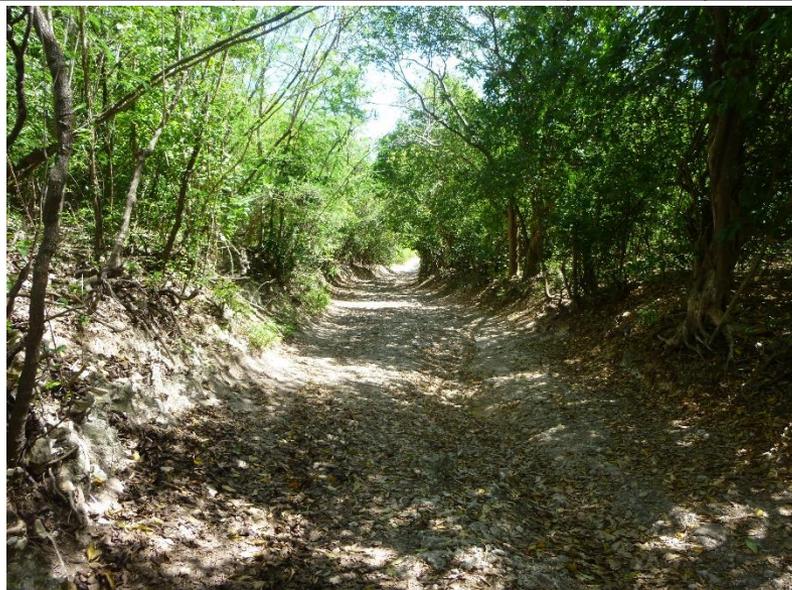
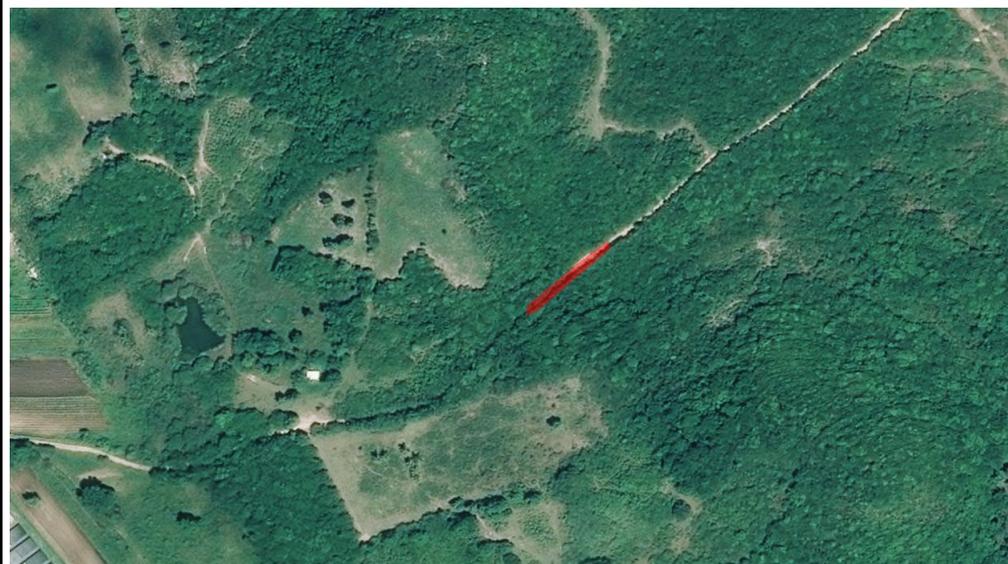
Saint François		97125_2					Critères de qualité
Nature du site	Nom local	Note	Qualité	Capacité d'accueil	Nombre d'accès	Disponibilité actuelle	<p>3 Bon 2 Moyen 1 Mauvais</p>
Sentier	La Baie Boisvin	12		427	1	Permanente

Sentier pierreux, étroit et escarpé partiellement boisée.

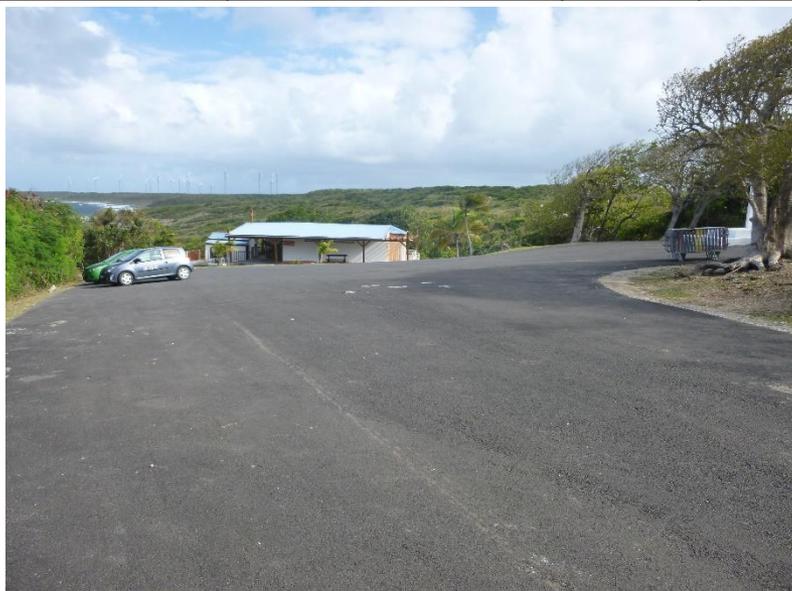
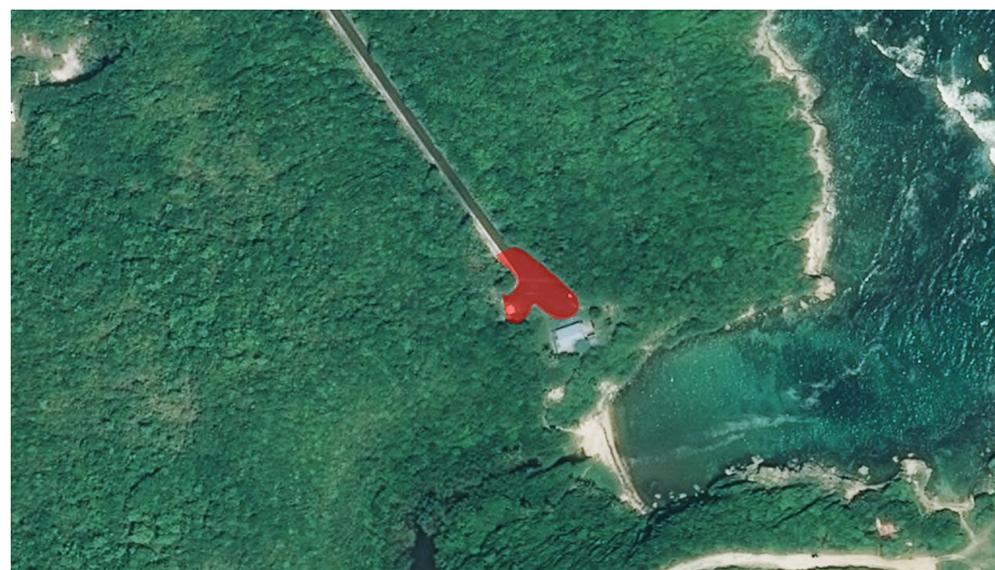
Saint François		97125_3					Critères de qualité
Nature du site	Nom local	Note	Qualité	Capacité d'accueil	Nombre d'accès	Disponibilité actuelle	<p>3 Bon 2 Moyen 1 Mauvais</p>
Parking	Chapelle Baie-Olive	15	R	1024	2	Permanente

Parking de la chapelle, ponctuellement très fréquentée (cérémonies). Point de départ du chemin de croix. Visibilité et proximité directe avec la zone de danger.

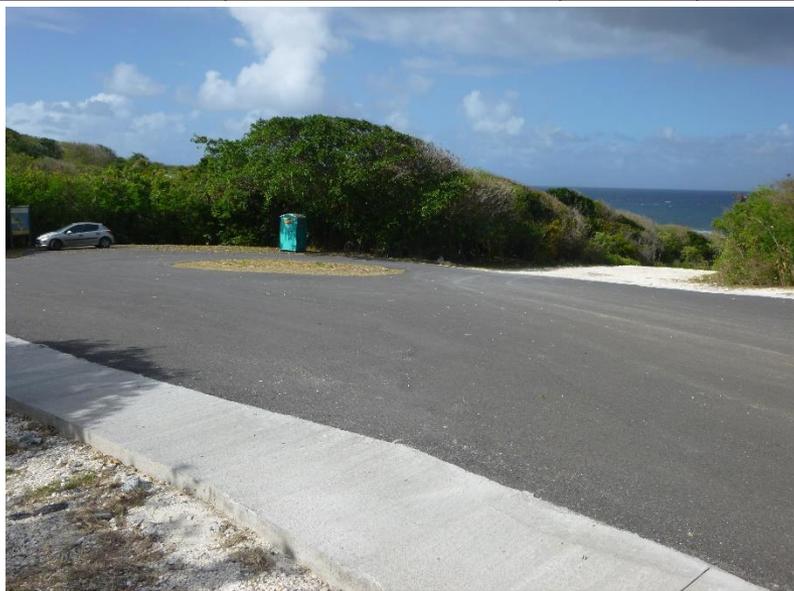
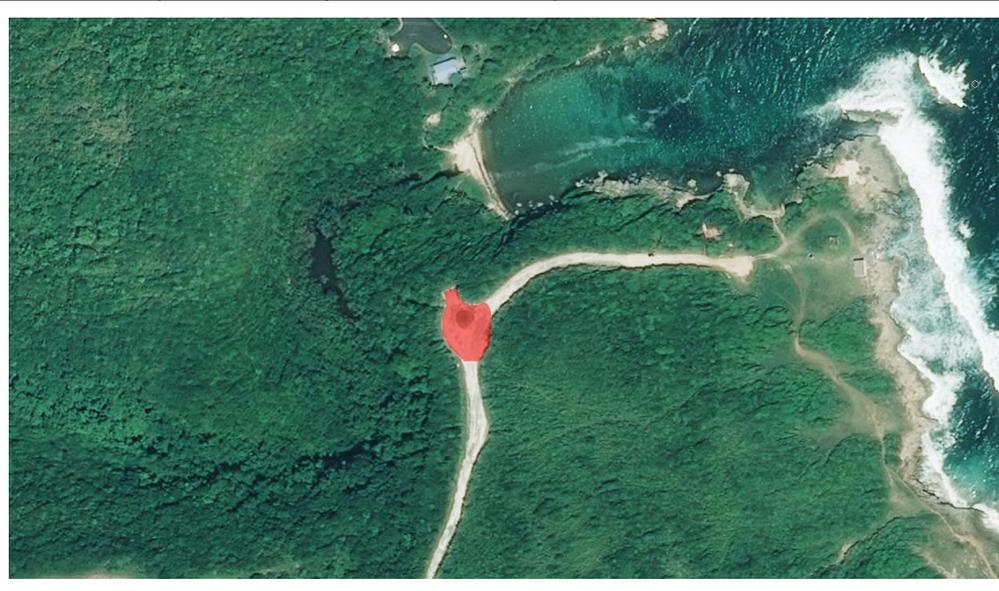
Saint François		97125_4					Critères de qualité
Nature du site	Nom local	Note	Qualité	Capacité d'accueil	Nombre d'accès	Disponibilité actuelle	<p>3 Bon 2 Moyen 1 Mauvais</p>
Parking	Anse à la Baie	13		1556	2	Permanente

Parking goudronné proche du bord de mer. Visibilité et proximité directe avec la zone de danger.

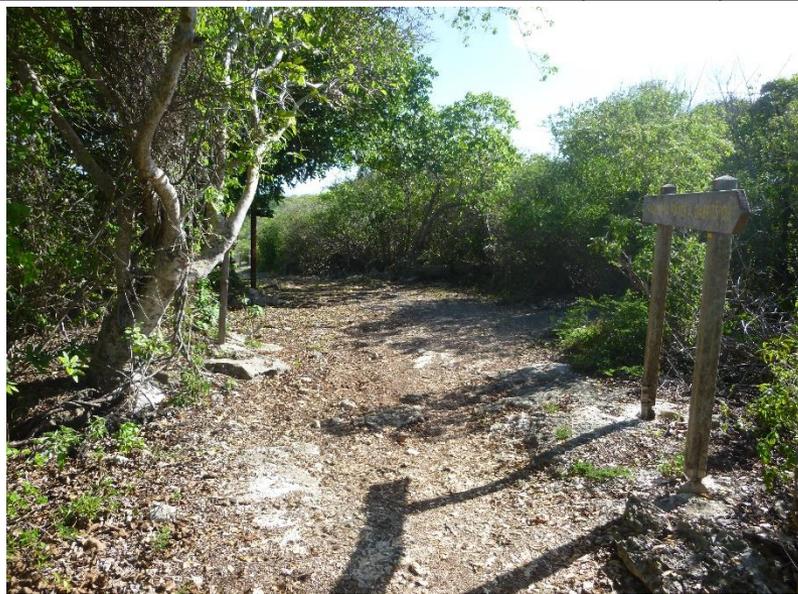
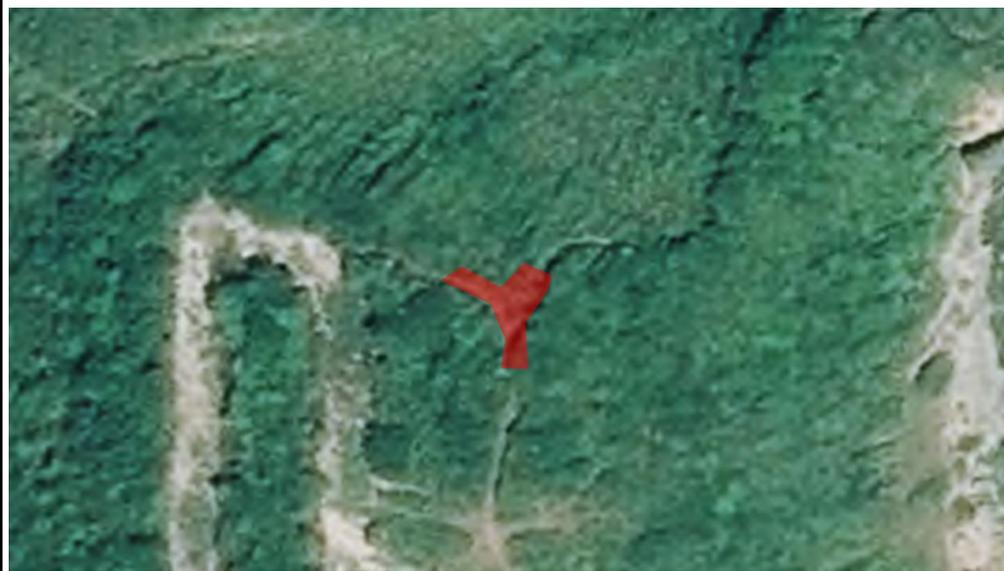
Saint François		97125_6					Critères de qualité
Nature du site	Nom local	Note	Qualité	Capacité d'accueil	Nombre d'accès	Disponibilité actuelle	<p>3 Bon 2 Moyen 1 Mauvais</p>
Sentier	Trace de la Pointe à Cabrits	13		153	1	Permanente

Chemin forestier étroit et escarpé. Présence de nombreux rochers sur le sentier.

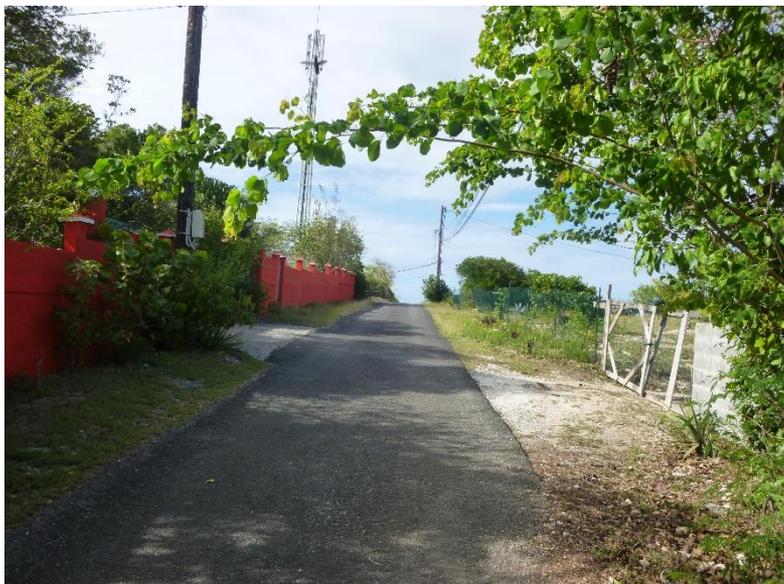
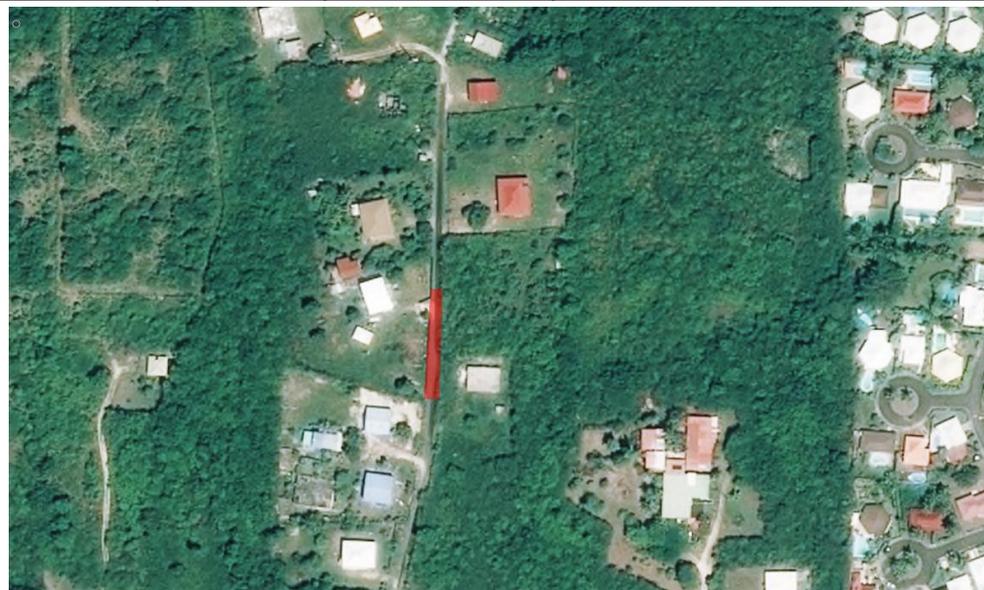
Saint François		97125_9					Critères de qualité
Nature du site	Nom local	Note	Qualité	Capacité d'accueil	Nombre d'accès	Disponibilité actuelle	<p>3 Bon 2 Moyen 1 Mauvais</p>
Chemin	Chemin de la Pointe des Chateaux	12		336	2	Permanente

Chemin goudronné avec bas-côtés desservant des habitations.

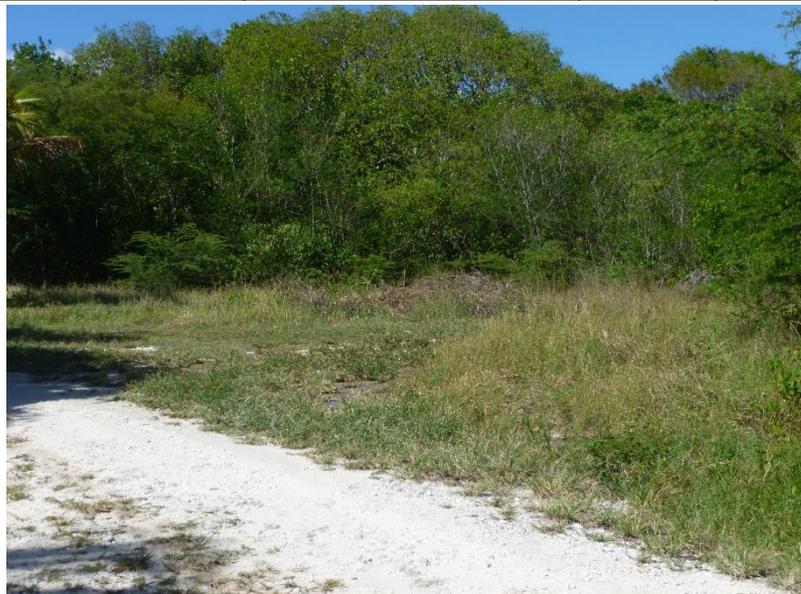
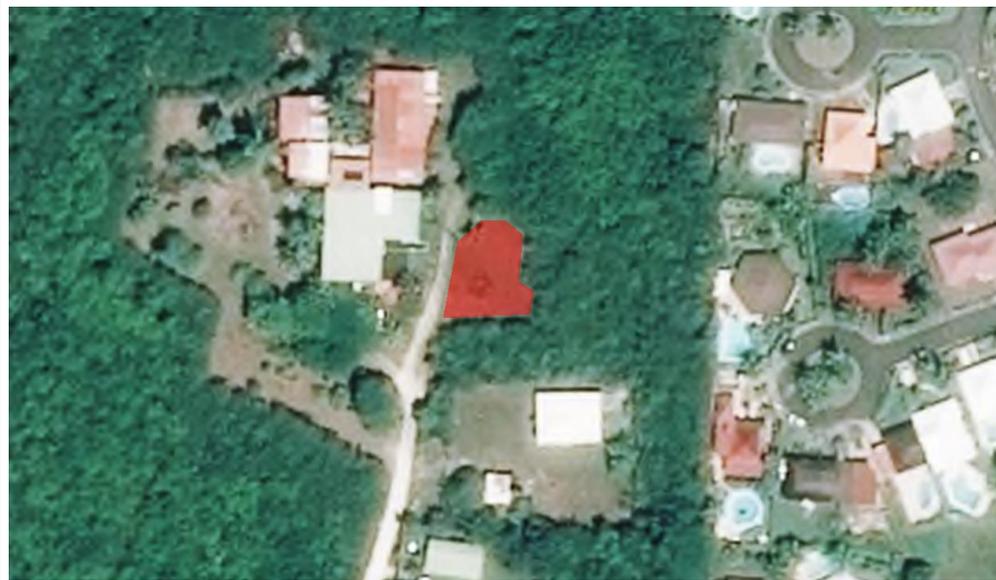
Saint François		97125_10					Critères de qualité
Nature du site	Nom local	Note	Qualité	Capacité d'accueil	Nombre d'accès	Disponibilité actuelle	<p>3 Bon 2 Moyen 1 Mauvais</p>
Jardin	Chemin de la Pointe des Châteaux 2	12		354	1	Permanente

Espace enherbé situé dans une propriété privée au bout d'une impasse.
Site susceptible d'être privé.

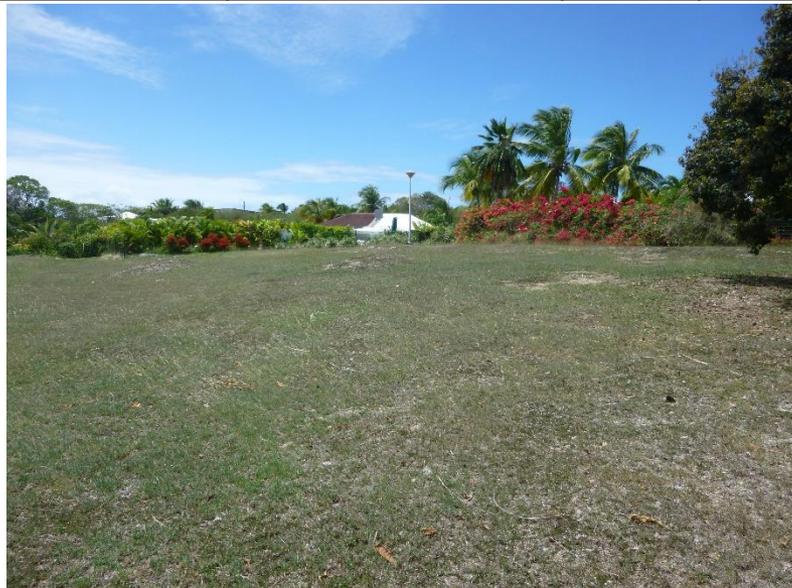
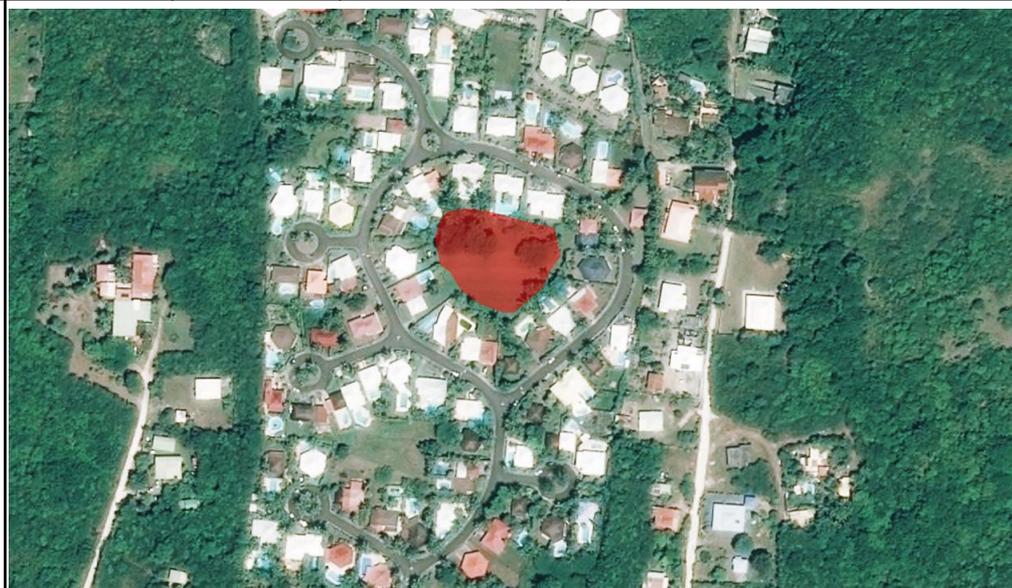
Saint François		97125_11					Critères de qualité
Nature du site	Nom local	Note	Qualité	Capacité d'accueil	Nombre d'accès	Disponibilité actuelle	<p>3 Bon 2 Moyen 1 Mauvais</p>
Parc	Résidence Karukera	14	R	3357	2	Permanente

Parc situé dans une zone résidentielle. Espace enherbé avec quelques arbres entouré de maisons basses.

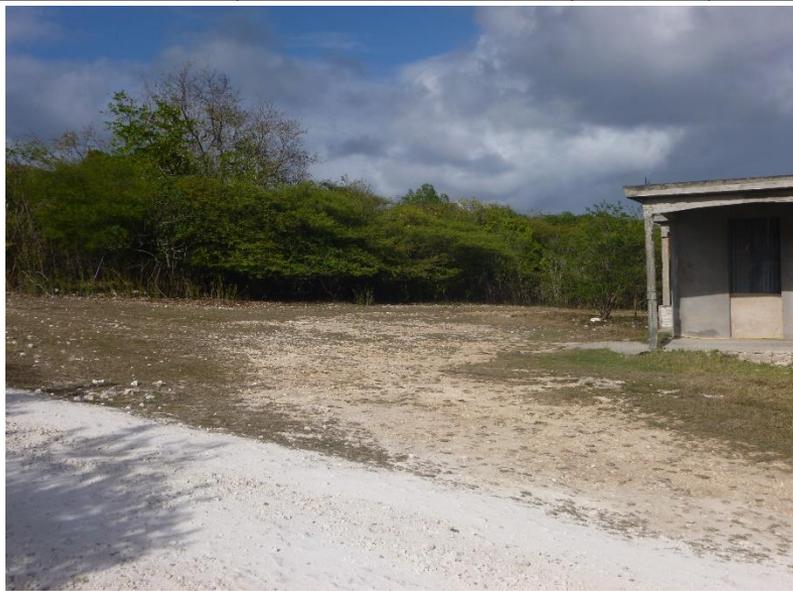
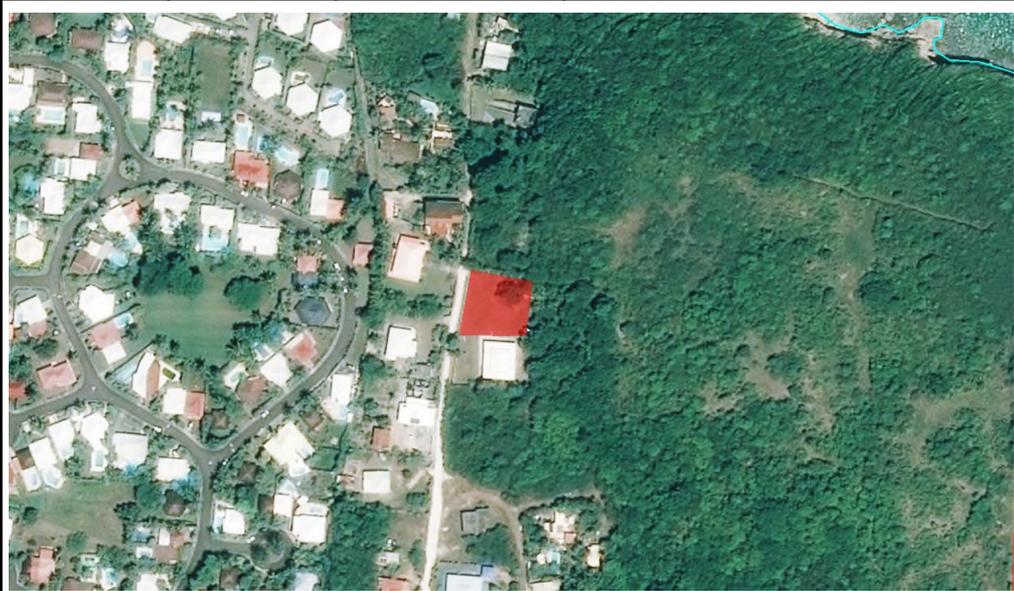
Saint François		97125_12					Critères de qualité
Nature du site	Nom local	Note	Qualité	Capacité d'accueil	Nombre d'accès	Disponibilité actuelle	<p>3 Bon 2 Moyen 1 Mauvais</p>
Jardin	Chemin de la Pointe des Chateaux	14		1127	2	Permanente

Terrain non clôturé attenant à une habitation. Espace bien entretenu sans obstacle situé près d'un chemin desservant des habitations. Site susceptible d'être privé.

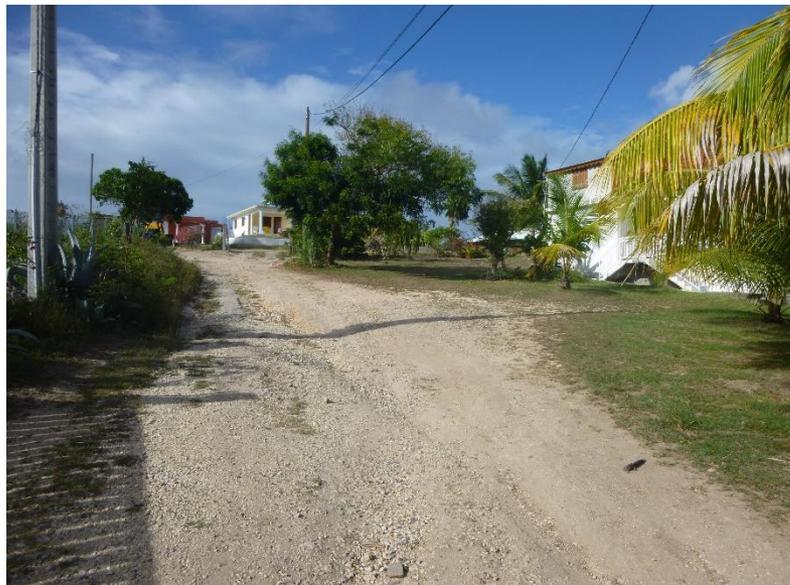
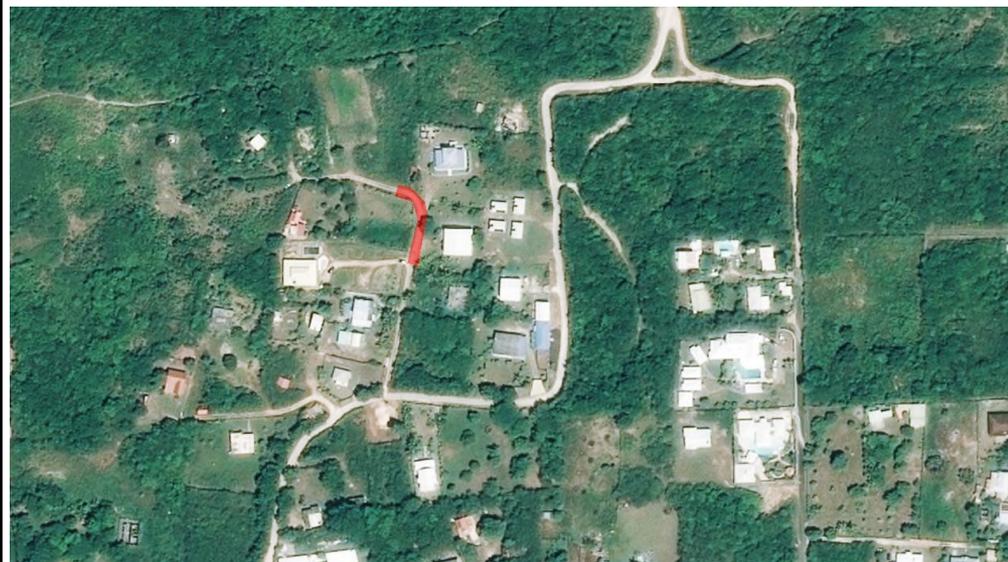
Saint François		97125_14					Critères de qualité
Nature du site	Nom local	Note	Qualité	Capacité d'accueil	Nombre d'accès	Disponibilité actuelle	<p>3 Bon 2 Moyen 1 Mauvais</p>
Chemin	Pointe Tarare	12		341	2	Permanente

Chemin en terre peu carrossable desservant des habitations avec jardins non clôturés.

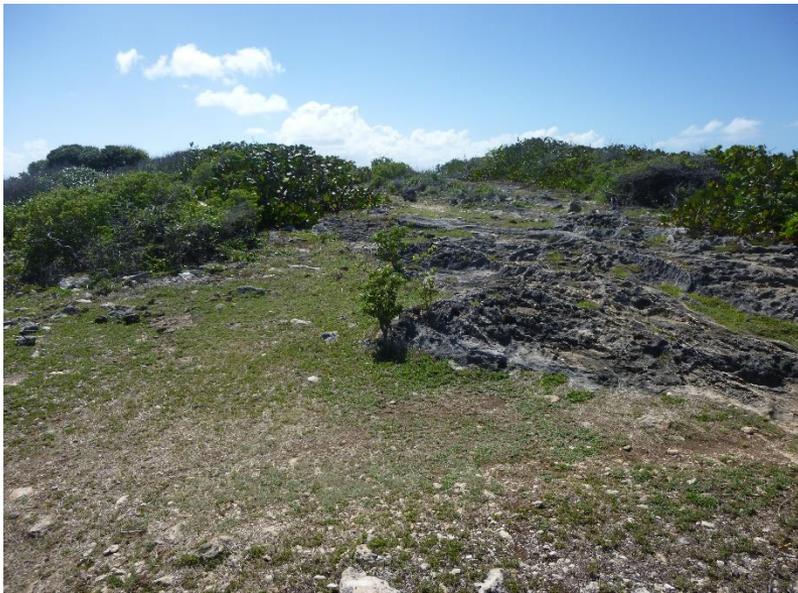
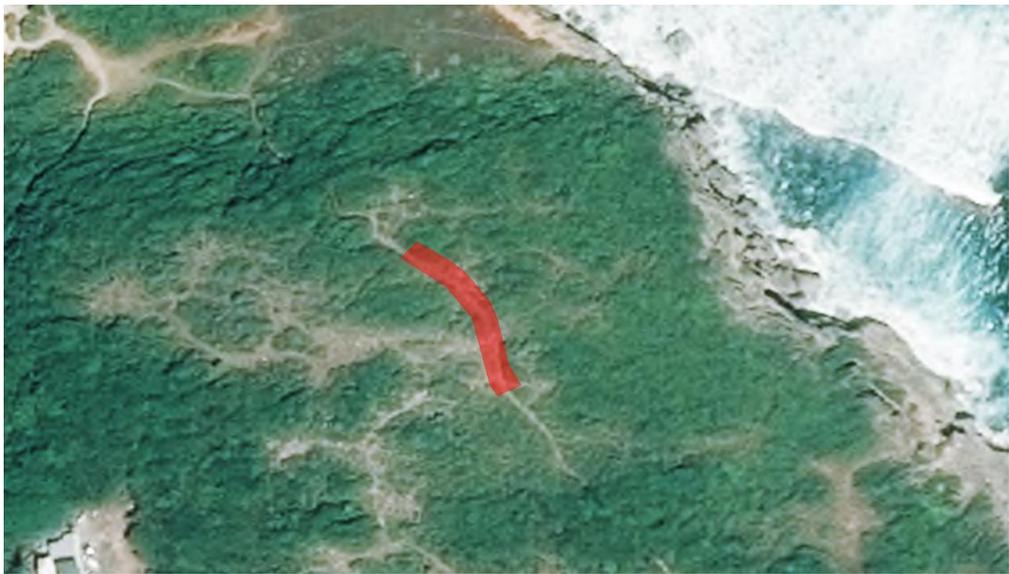
Saint François		97125_15					Critères de qualité
Nature du site	Nom local	Note	Qualité	Capacité d'accueil	Nombre d'accès	Disponibilité actuelle	<p>3 Bon 2 Moyen 1 Mauvais</p>
Sentier	Trace de la Pointe de Tarare	14	R	381	2	Permanente

Date : 04/04/2016				Source : IGN, 2013			
Commentaires	Sentier rocailleux escarpé. Visibilité sur zone de danger.

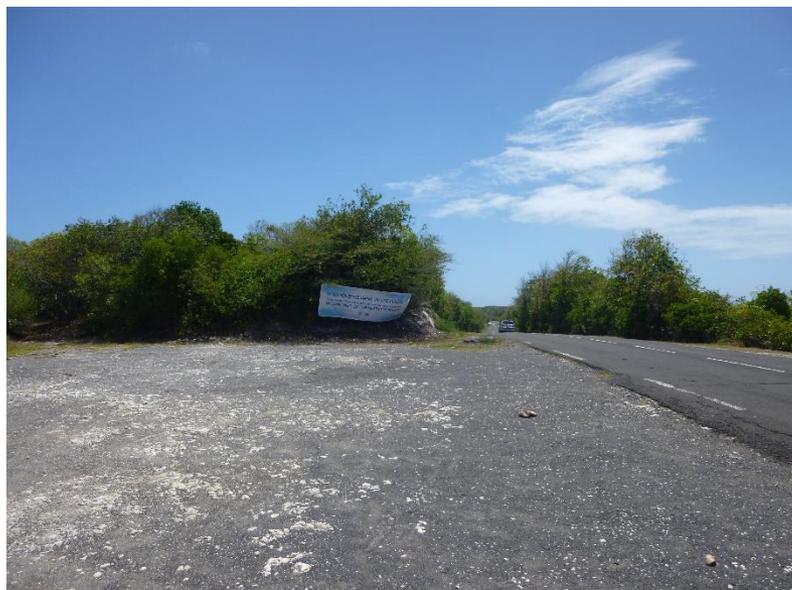
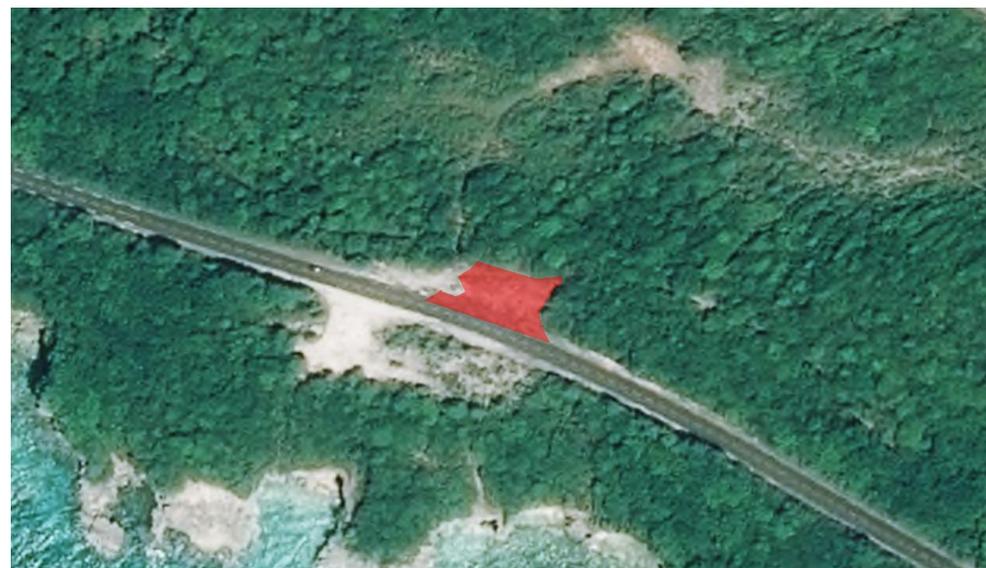
Saint François		97125_16					Critères de qualité
Nature du site	Nom local	Note	Qualité	Capacité d'accueil	Nombre d'accès	Disponibilité actuelle	<p>3 Bon 2 Moyen 1 Mauvais</p>
Parking	Morne Zambi	12		584	2	Permanente

Parking goudronné situé sur le bas côté de la route principale de la Pointe des Chateaux.

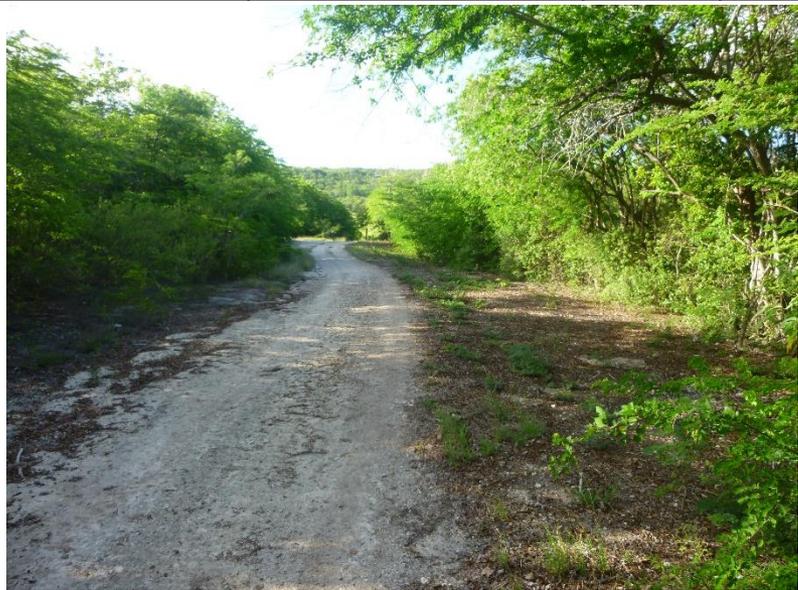
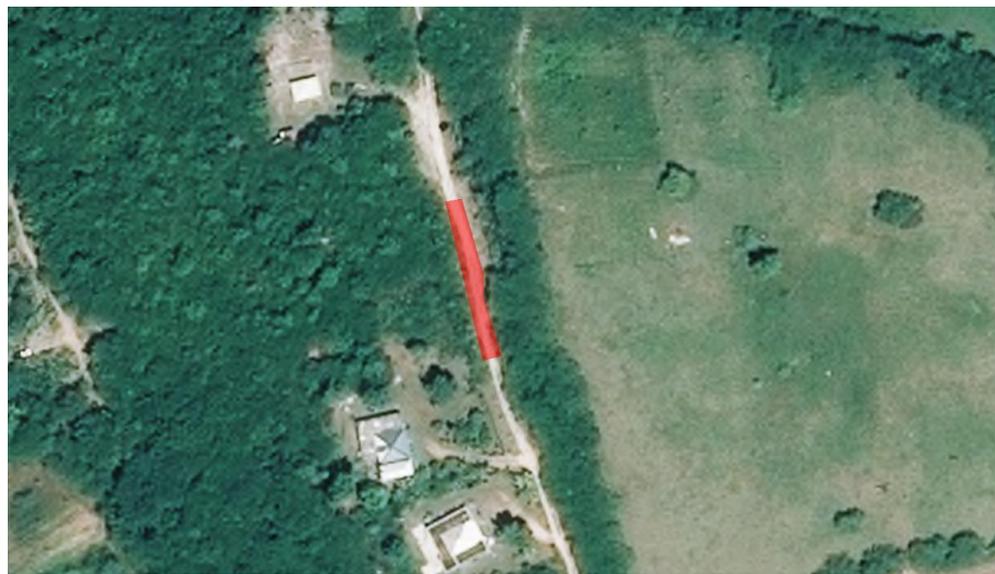
Saint François		97125_18					Critères de qualité
Nature du site	Nom local	Note	Qualité	Capacité d'accueil	Nombre d'accès	Disponibilité actuelle	<p>3 Bon 2 Moyen 1 Mauvais</p>
Chemin	Saint Bernard	12		304	2	Permanente

Chemin en terre et cailloux desservant quelques maisons et longeant des parcelles agricoles. Présence de bas-côtés.

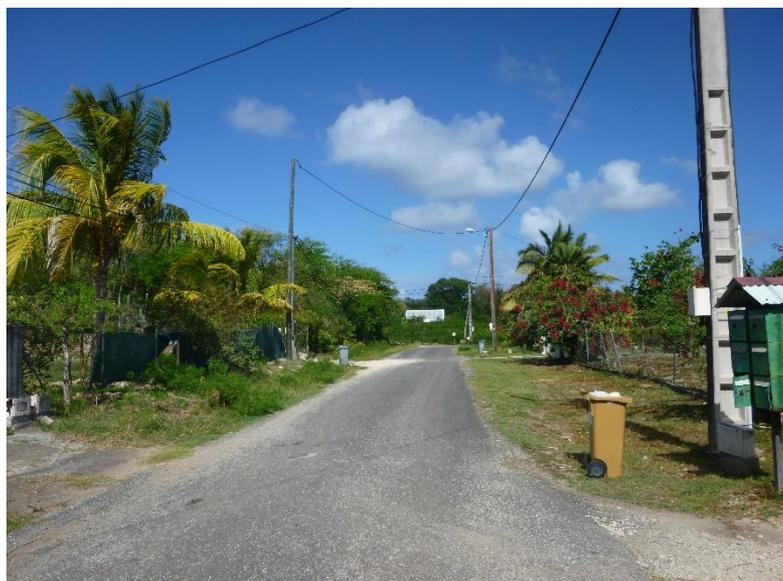
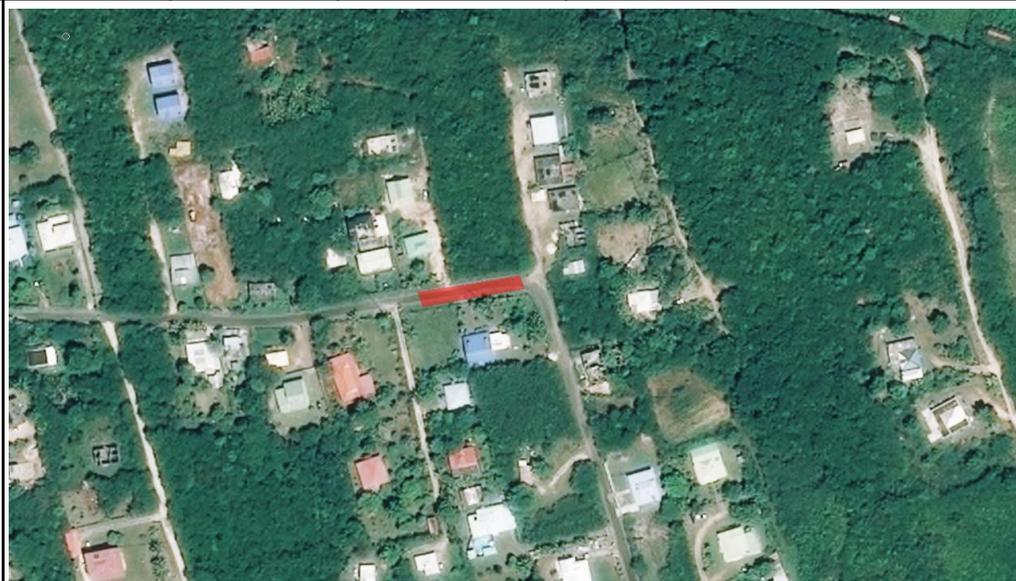
Saint François		97125_19					Critères de qualité
Nature du site	Nom local	Note	Qualité	Capacité d'accueil	Nombre d'accès	Disponibilité actuelle	<p>3 Bon 2 Moyen 1 Mauvais</p>
Rue	Coulée est	12		398	2	Permanente

Rue goudronnée moyennement fréquentée avec des bas côtés enherbés dans un quartier résidentiel avec des maisons de plain-pied.

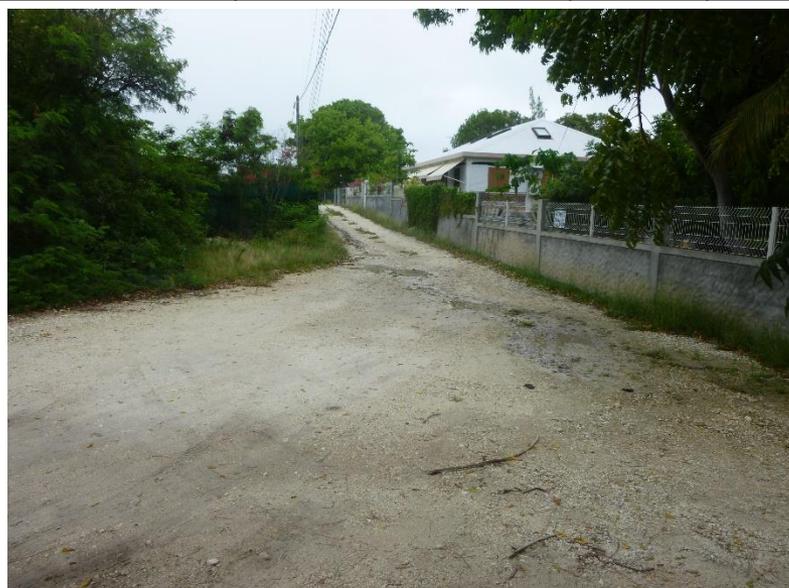
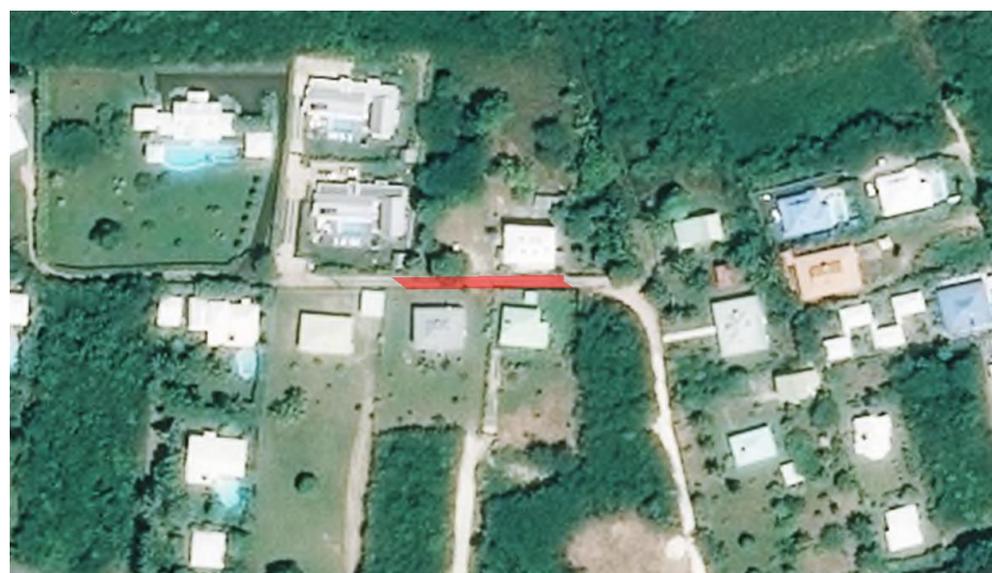
Saint François		97125_20					Critères de qualité
Nature du site	Nom local	Note	Qualité	Capacité d'accueil	Nombre d'accès	Disponibilité actuelle	<p>3 Bon 2 Moyen 1 Mauvais</p>
Chemin	D118	10		190	1	Permanente

Chemin en terre desservant plusieurs habitations. Chemin entouré par la zone intermédiaire entre 10 m et 15 m d'altitude.

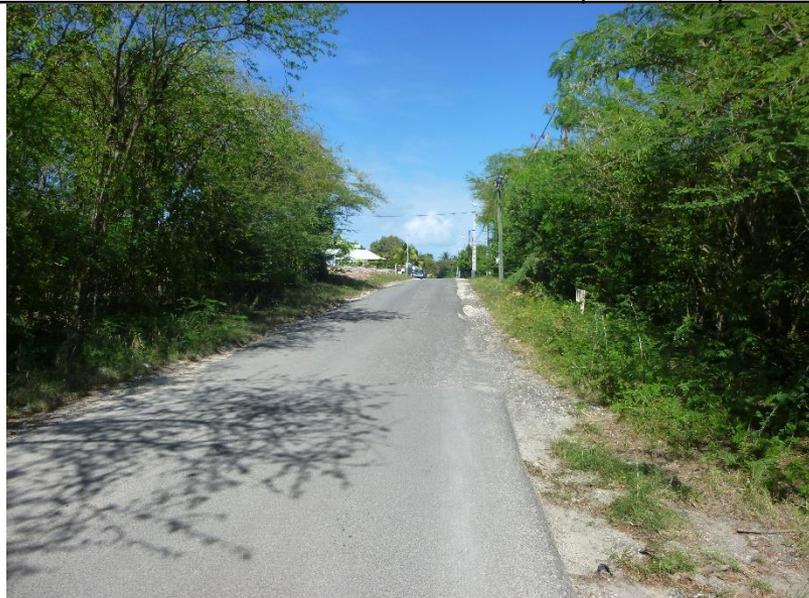
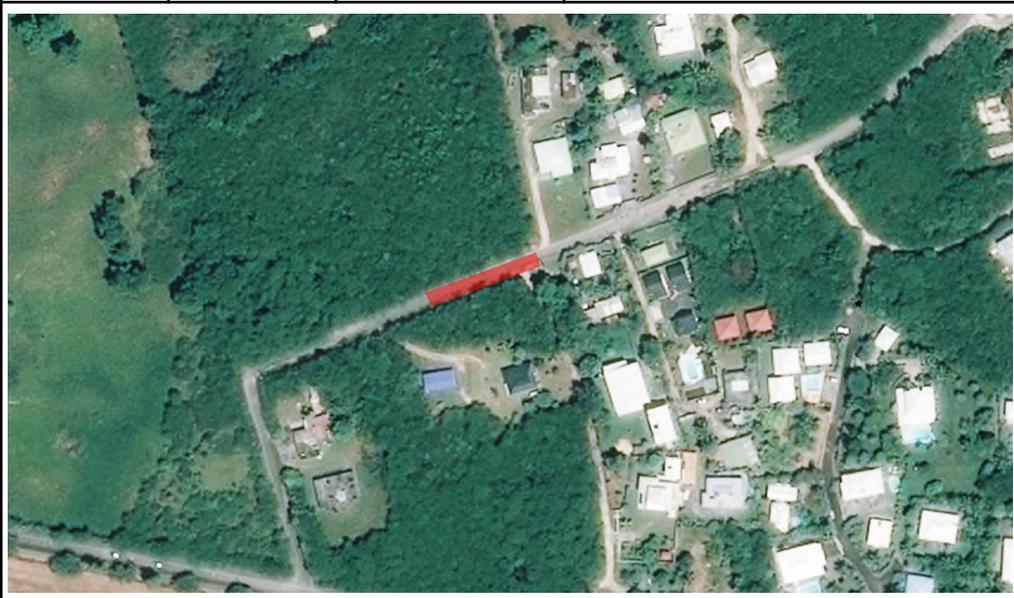
Saint François		97125_21					Critères de qualité
Nature du site	Nom local	Note	Qualité	Capacité d'accueil	Nombre d'accès	Disponibilité actuelle	<p>3 Bon 2 Moyen 1 Mauvais</p>
Rue	Coulée ouest	12		339	2	Permanente

Rue goudronnée moyennement fréquentée avec d'étroits bas côtés enherbés. Présence de quelques maisons de plain-pied aux alentours.

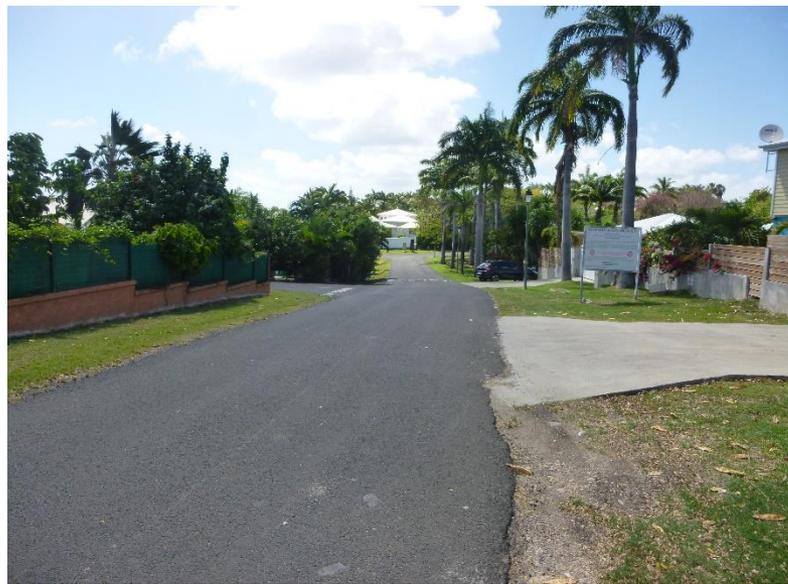
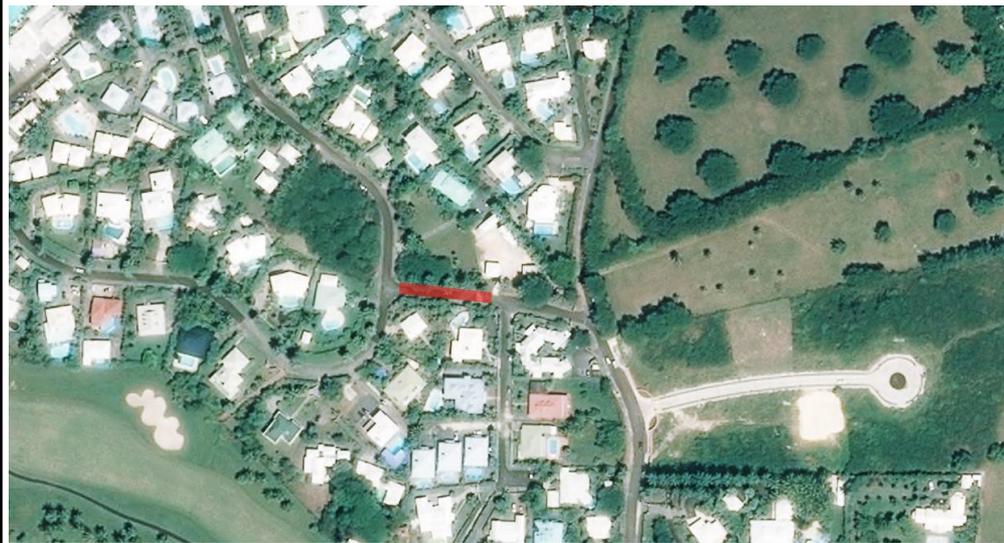
Saint François		97125_22					Critères de qualité
Nature du site	Nom local	Note	Qualité	Capacité d'accueil	Nombre d'accès	Disponibilité actuelle	<ul style="list-style-type: none"> 3 Bon 2 Moyen 1 Mauvais
Rue et bas côté	Le Haut de Saint François	14	R	351	2	Permanente

Rue avec large bas-côtés enherbés très bien entretenus. Lotissement privé et rue relativement passante.

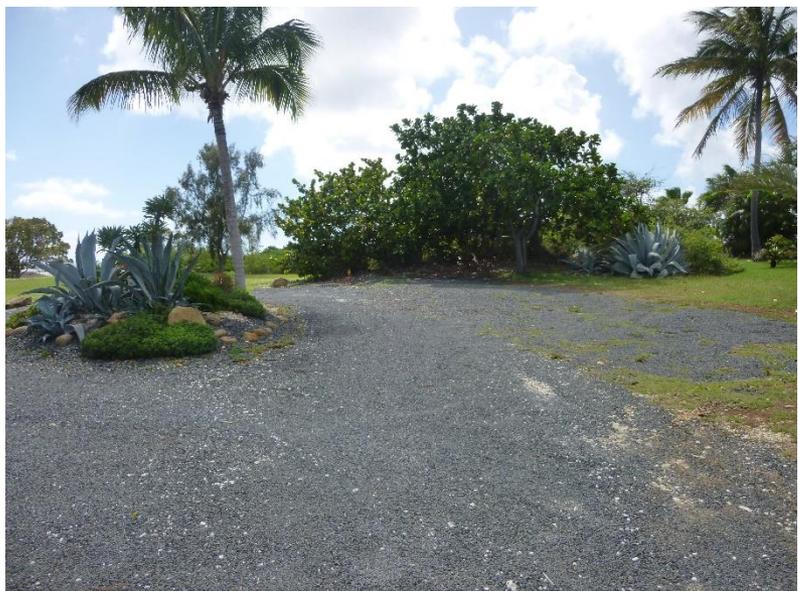
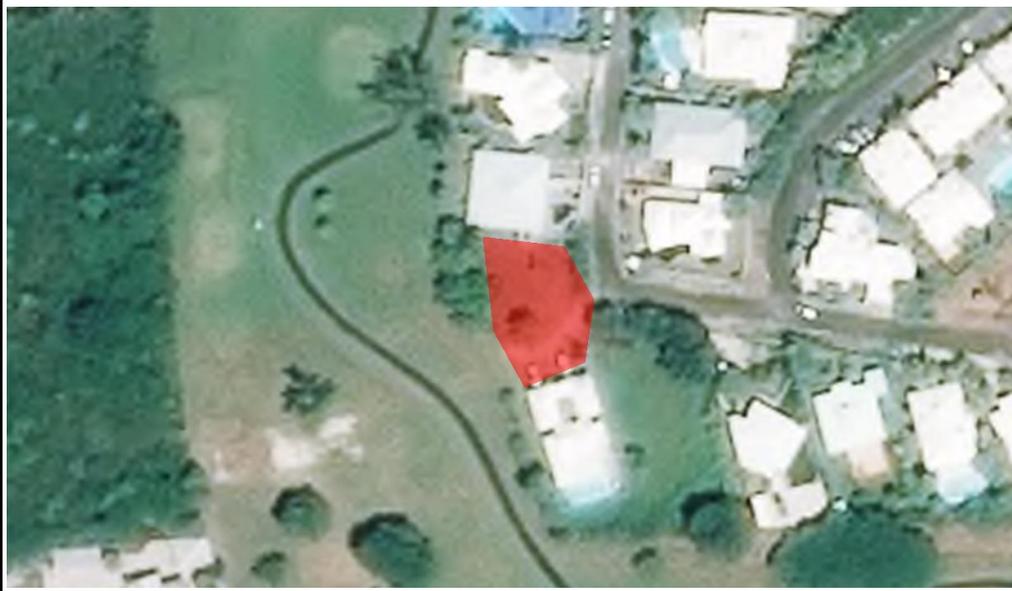
Saint François		97125_23					Critères de qualité
Nature du site	Nom local	Note	Qualité	Capacité d'accueil	Nombre d'accès	Disponibilité actuelle	<p>3 Bon 2 Moyen 1 Mauvais</p>
Parking	Restaurant l'Orchidea	12		522	1	Permanente

Parking en gravier et enherbé bien entretenue appartenant au restaurant mitoyen. Espace situé dans une zone résidentielle et à proximité directe du golf.

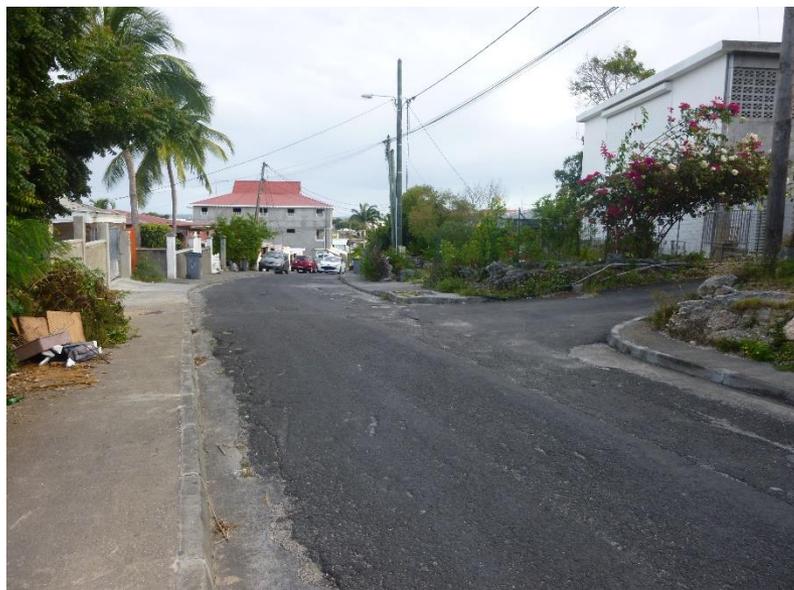
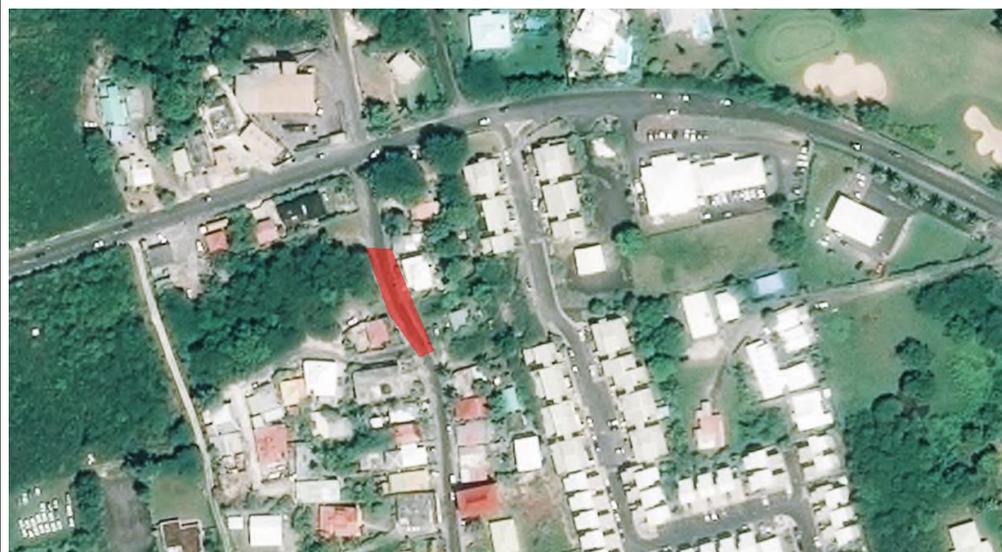
Saint François		97125_24					Critères de qualité
Nature du site	Nom local	Note	Qualité	Capacité d'accueil	Nombre d'accès	Disponibilité actuelle	<p>3 Bon 2 Moyen 1 Mauvais</p>
Rue	Rue Jean Jaurès	12		524	2	Permanente

Rue assez passante bordée de maisons. Présence de trottoirs et voitures en stationnement.

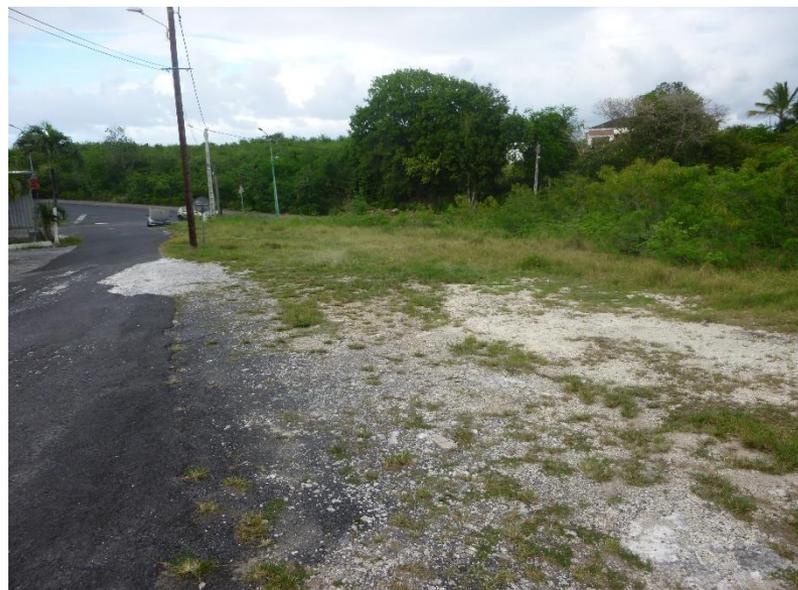
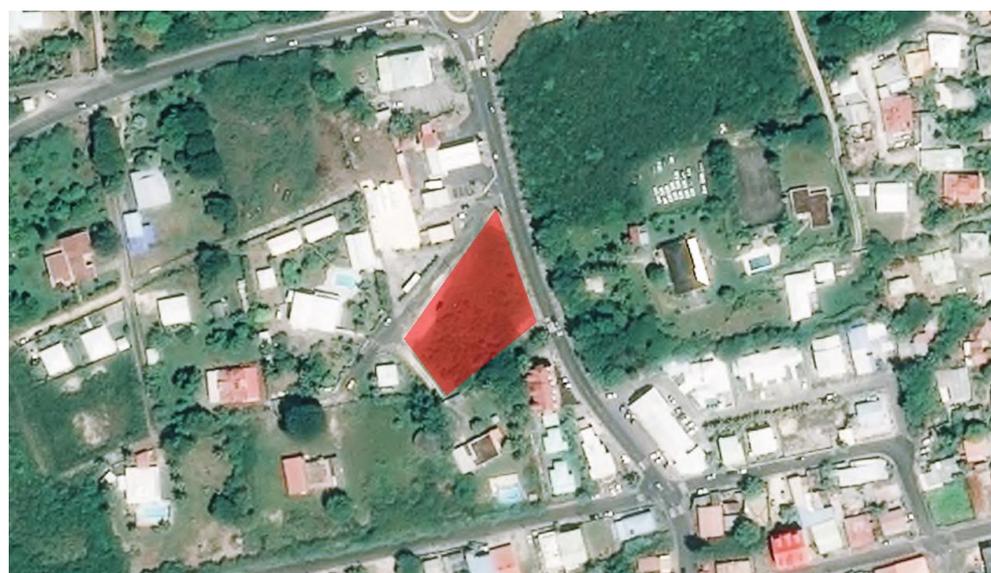
Saint François		97125_25					Critères de qualité
Nature du site	Nom local	Note	Qualité	Capacité d'accueil	Nombre d'accès	Disponibilité actuelle	<p>3 Bon 2 Moyen 1 Mauvais</p>
Terrain vague	Chemin de Pradel	14	R	2432	2	Permanente

Terrain vague enherbé moyennement entretenu situé au bord d'une route passant.
