SITES REFUGES TSUNAMI

Projet EXPLOIT

Commune de Saint-François

Date de validation : 28/04/2017

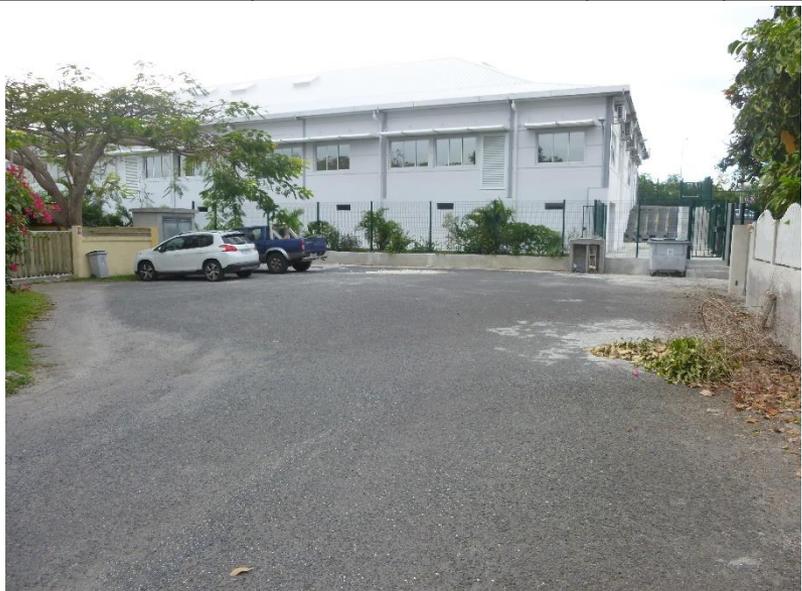
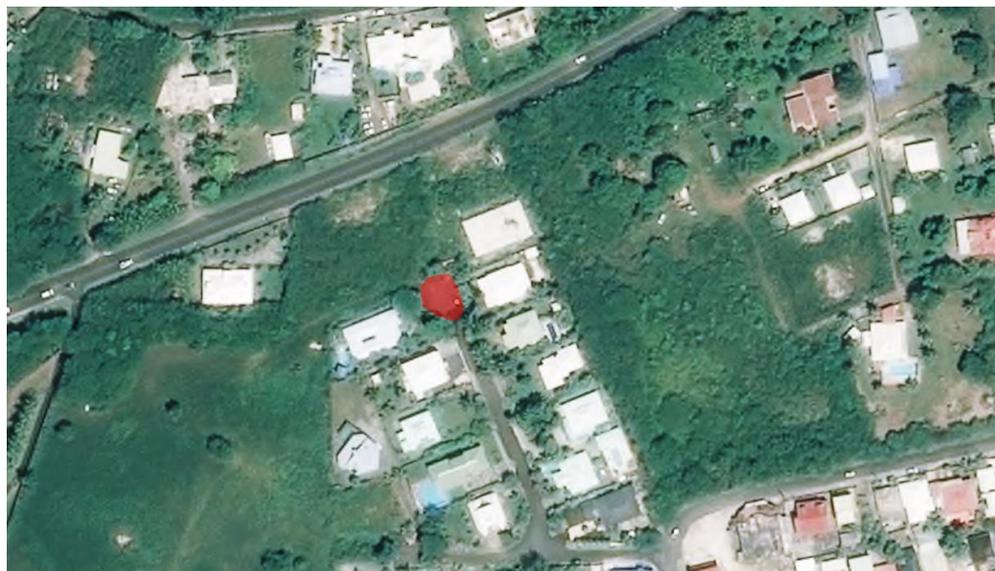
Saint François		97125_26					Critères de qualité
Nature du site	Nom local	Note	Qualité	Capacité d'accueil	Nombre d'accès	Disponibilité actuelle	<p>3 Bon 2 Moyen 1 Mauvais</p>
Impasse	Lotissement Chants d'Augusta	11	R	270	1	Permanente

Espace au fond d'une impasse calme dans une résidence avec une circulation rare.

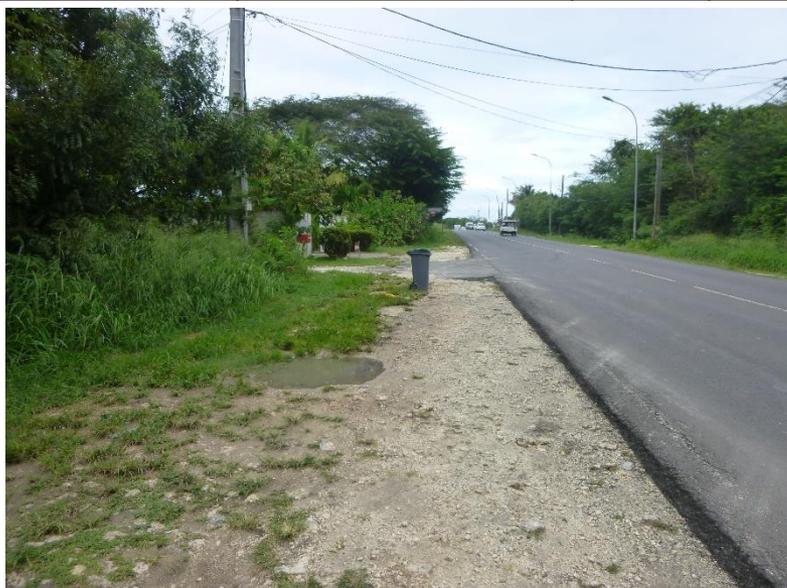
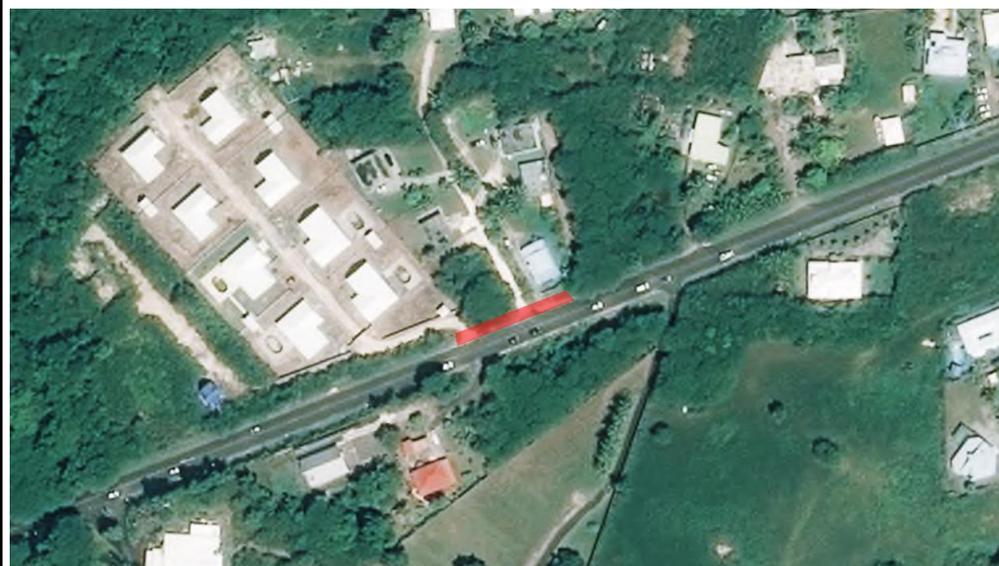
Saint François		97125_27					Critères de qualité
Nature du site	Nom local	Note	Qualité	Capacité d'accueil	Nombre d'accès	Disponibilité actuelle	<ul style="list-style-type: none"> 3 Bon 2 Moyen 1 Mauvais
Bas-côtés	Avenue Martin Luther King	11		240	2	Permanente

Bas-côté enherbé d'une avenue très passant avec vitesse de circulation élevée.

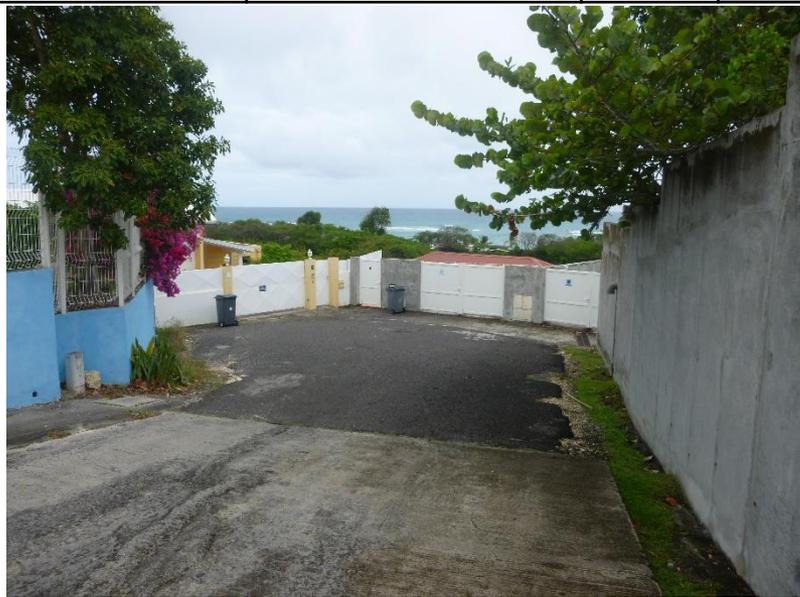
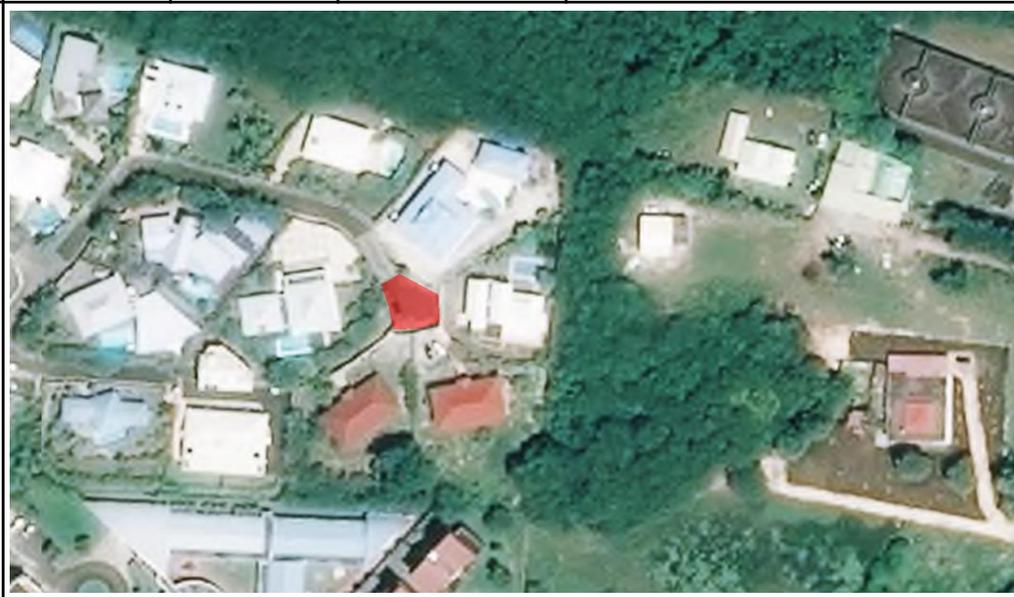
Saint François		97125_28					Critères de qualité
Nature du site	Nom local	Note	Qualité	Capacité d'accueil	Nombre d'accès	Disponibilité actuelle	<p>3 Bon 2 Moyen 1 Mauvais</p>
Rue	Allée Boissard à Sèze	11		176	1	Permanente

Fond d'impasse goudronné avec entrée de plusieurs maisons fermées par portails. Visibilité sur zone de danger.

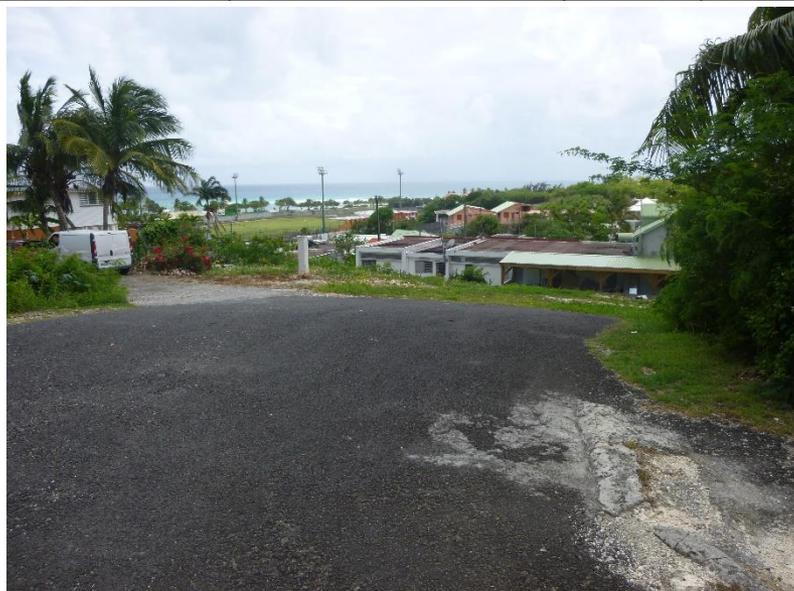
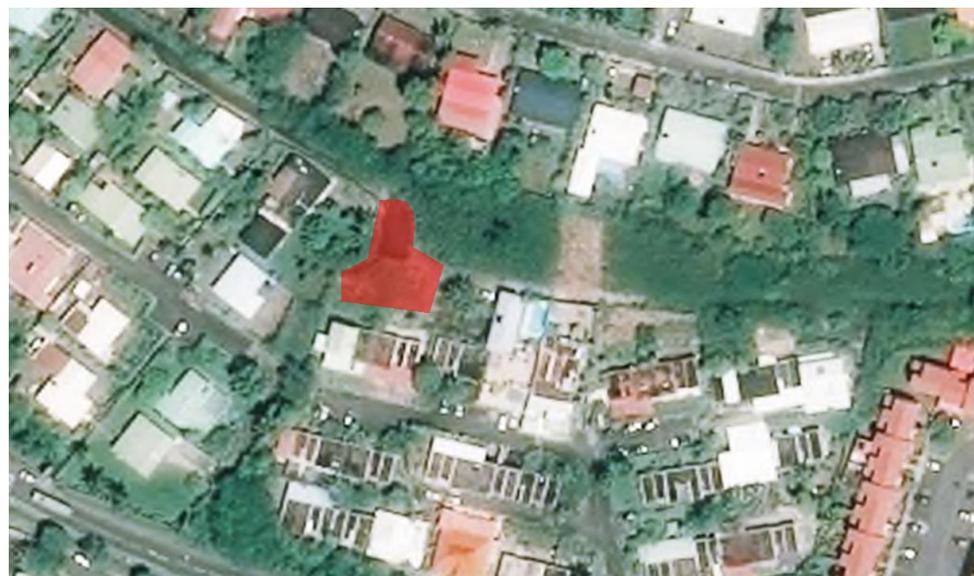
Saint François		97125_29					Critères de qualité
Nature du site	Nom local	Note	Qualité	Capacité d'accueil	Nombre d'accès	Disponibilité actuelle	<p>3 Bon 2 Moyen 1 Mauvais</p>
Impasse	Lotissement collège	12		542	1	Permanente

Impasse d'un rue calme. Terrain en partie goudronné et enherbé situé dans une zone résidentielle.

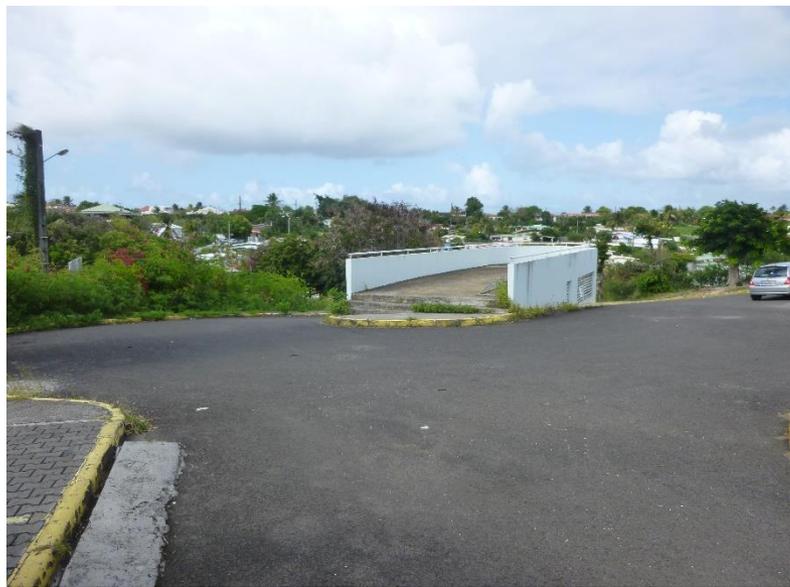
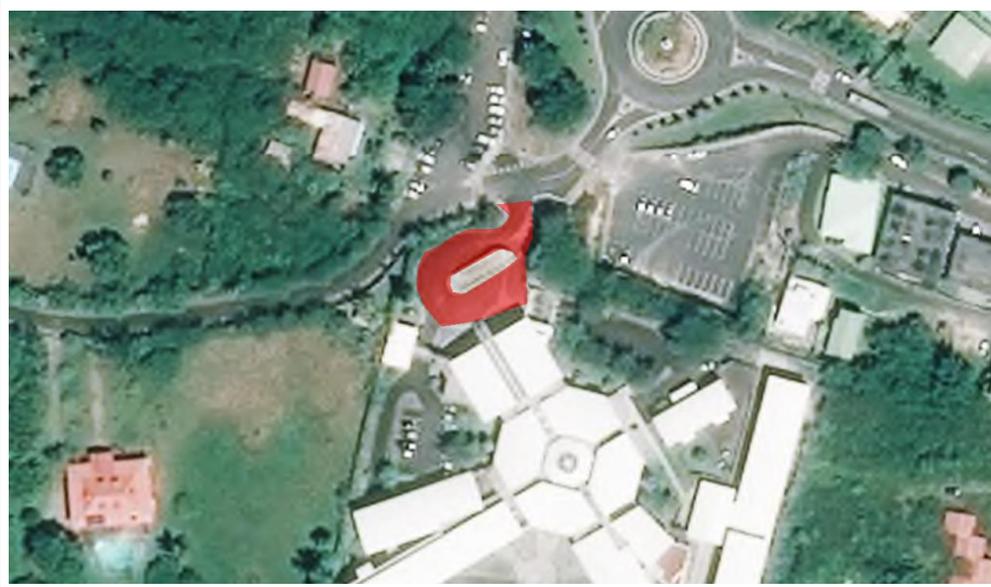
Saint François		97125_30					Critères de qualité
Nature du site	Nom local	Note	Qualité	Capacité d'accueil	Nombre d'accès	Disponibilité actuelle	<p>3 Bon 2 Moyen 1 Mauvais</p>
Place	Collège Alexandre Macal	13	R	609	1	Permanente

Place goudronnée devant l'entrée du collège, accessible aux voitures.

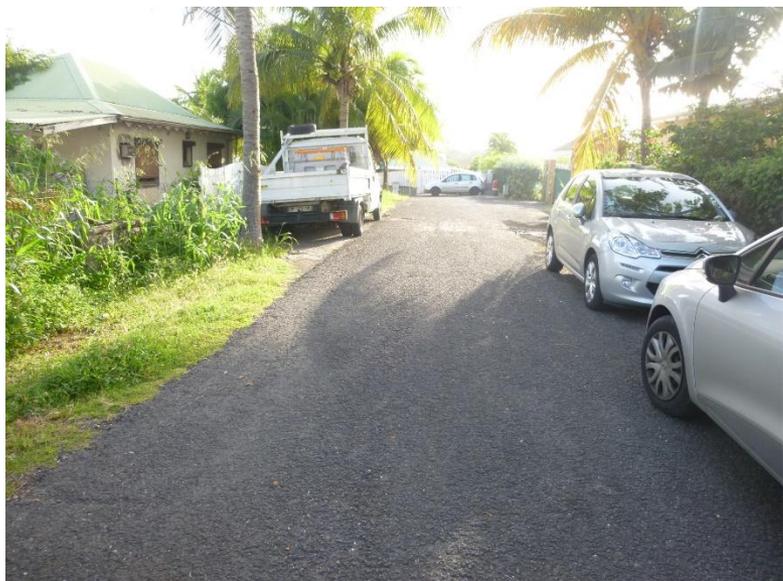
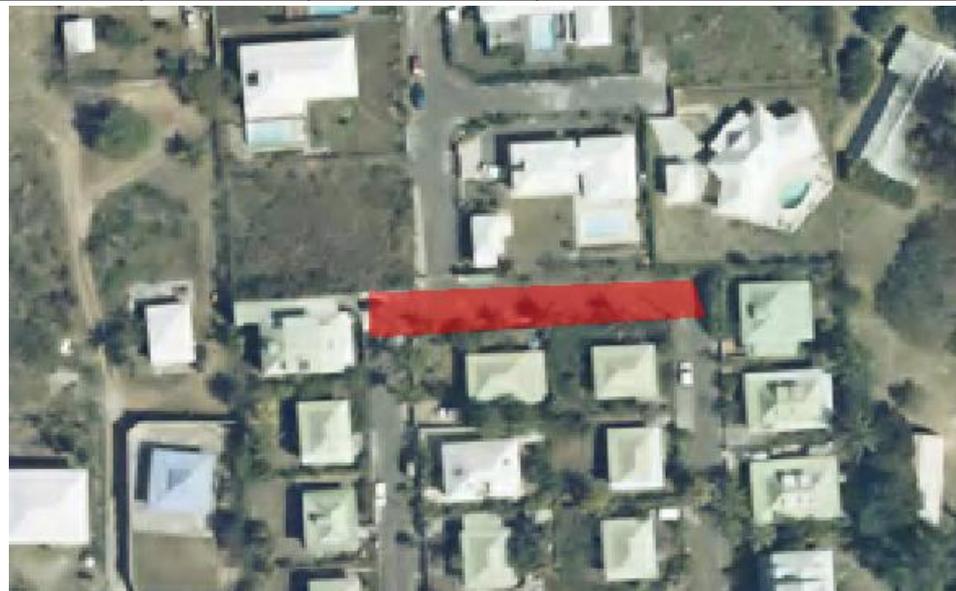
Saint François		97125_31					Critères de qualité
Nature du site	Nom local	Note	Qualité	Capacité d'accueil	Nombre d'accès	Disponibilité actuelle	<p>3 Bon 2 Moyen 1 Mauvais</p>
Rue	Résidence Les Grenadines	12	R	401	2	Permanente

Portion de rue goudronnée dans une résidence

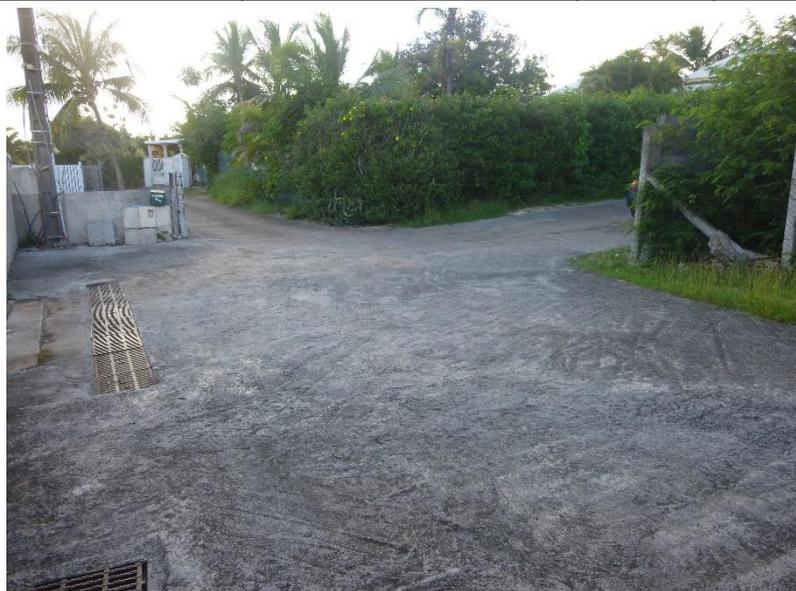
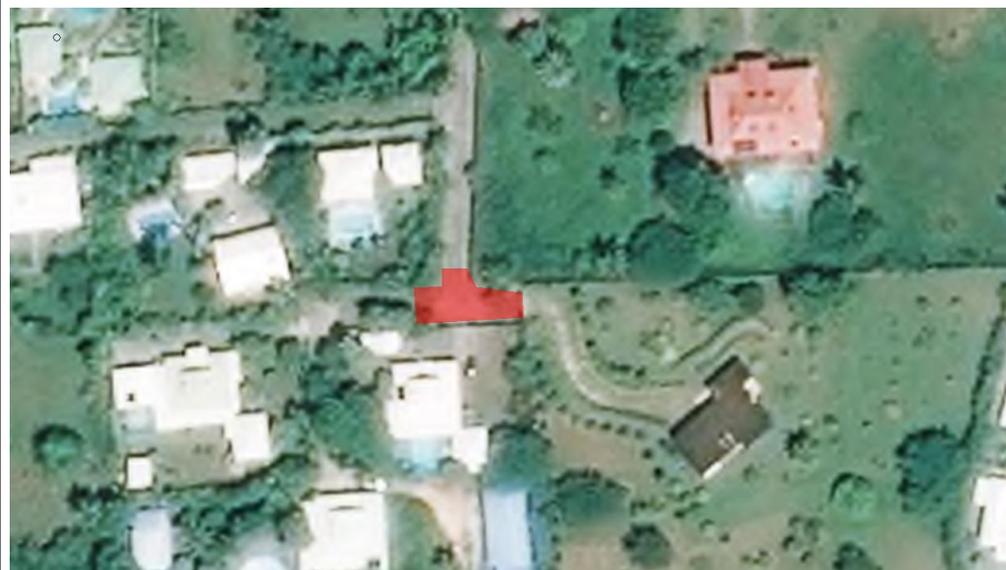
Saint François		97125_32					Critères de qualité
Nature du site	Nom local	Note	Qualité	Capacité d'accueil	Nombre d'accès	Disponibilité actuelle	<p>3 Bon 2 Moyen 1 Mauvais</p>
Rue	Ancien Moulin	11		184	1	Permanente

Espace goudronné situé dans une rue calme avec une circulation automobile rare. Absence de trottoir et de bas-côté.

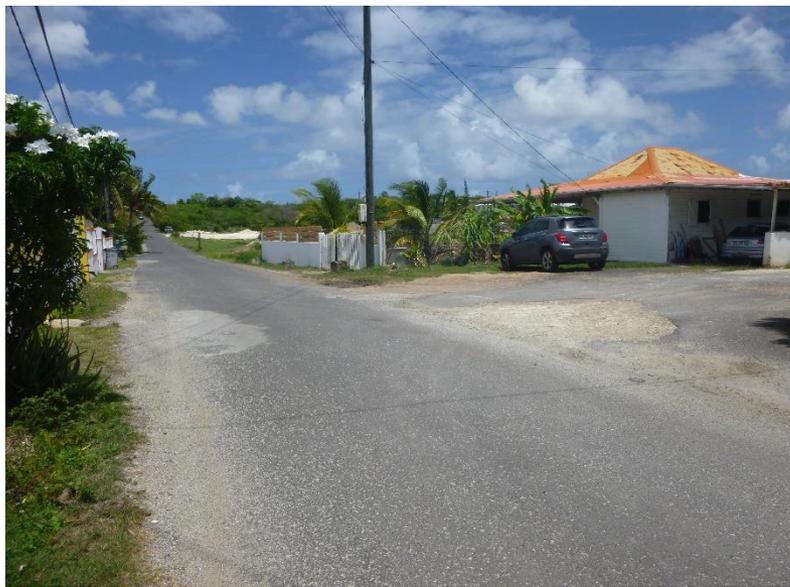
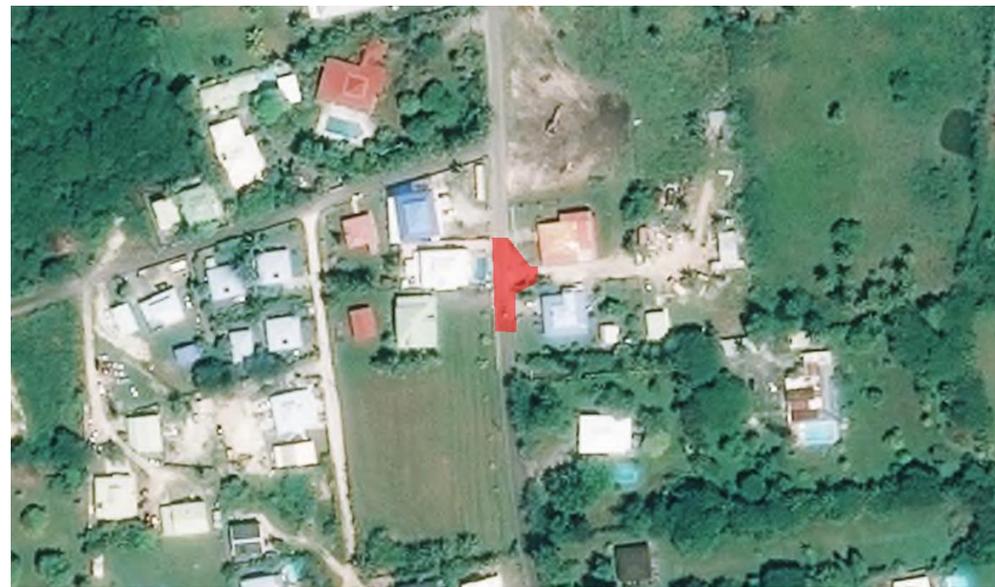
Saint François		97125_34					Critères de qualité
Nature du site	Nom local	Note	Qualité	Capacité d'accueil	Nombre d'accès	Disponibilité actuelle	<p>3 Bon 2 Moyen 1 Mauvais</p>
Rue	Route de la Pointe Gros Boeuf	11	R	355	2	Permanente

Rue moyennement fréquentée. Présence de bas-côté étroits.

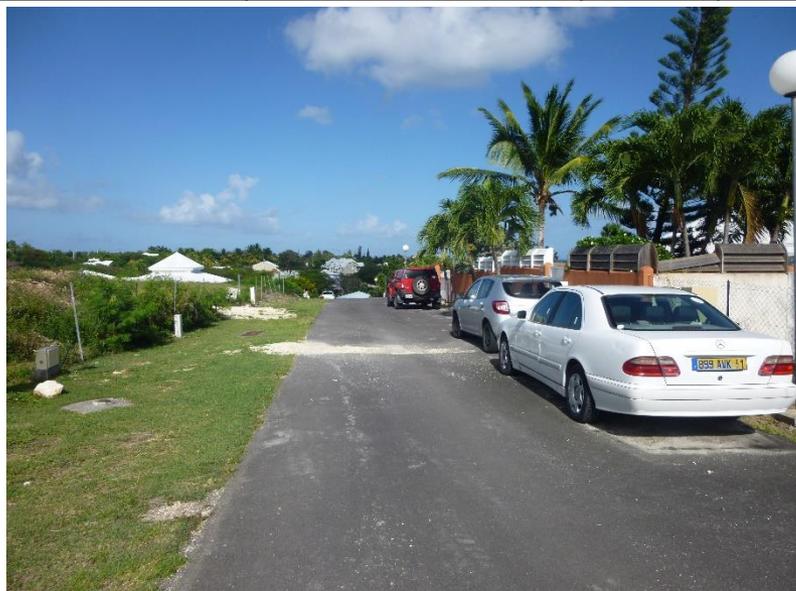
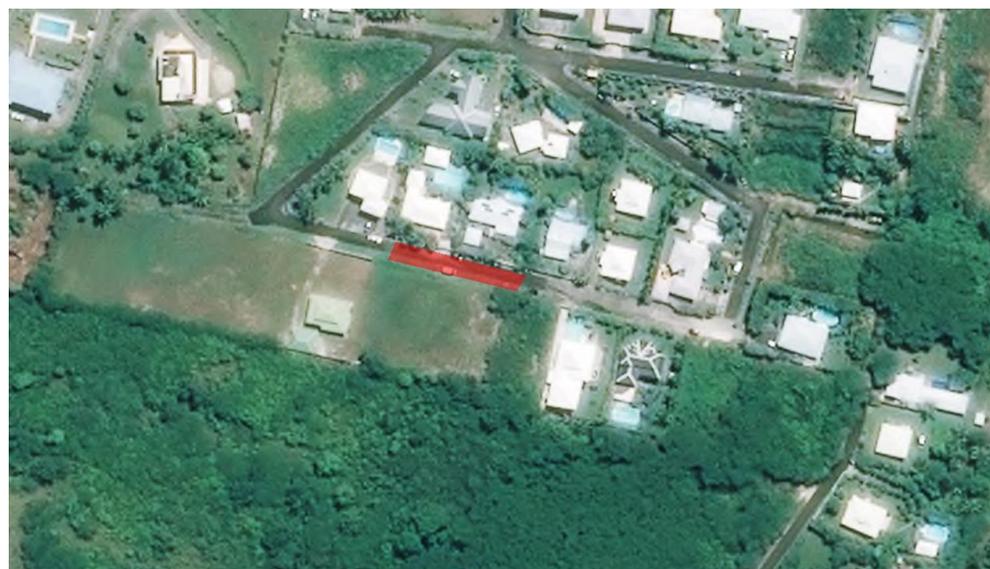
Saint François		97125_35					Critères de qualité
Nature du site	Nom local	Note	Qualité	Capacité d'accueil	Nombre d'accès	Disponibilité actuelle	<p>3 Bon 2 Moyen 1 Mauvais</p>
Rue	Lotissement Bellevue	12		388	2	Permanente

Rue peu fréquentée dans un lotissement résidentiel. Présence de maisons plutôt basses et de quelques voitures en stationnement sur les bas-côtés. Lotissement privé.

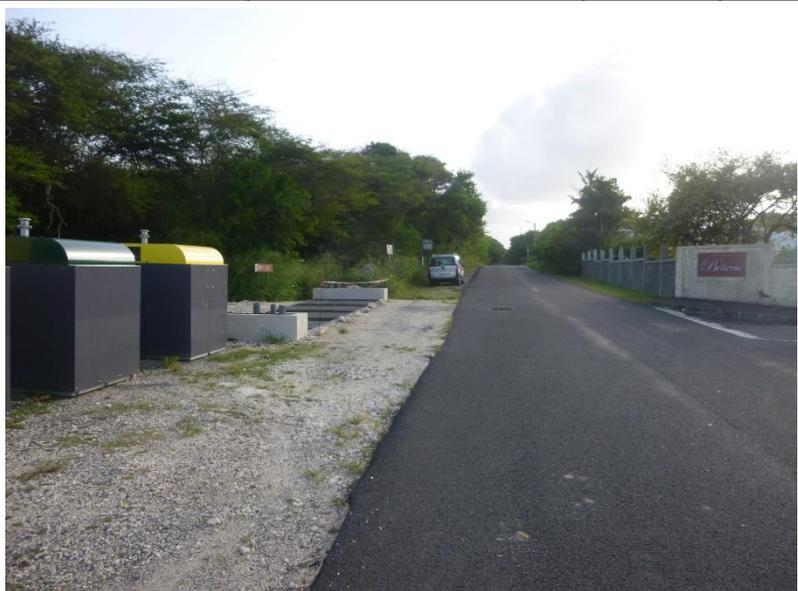
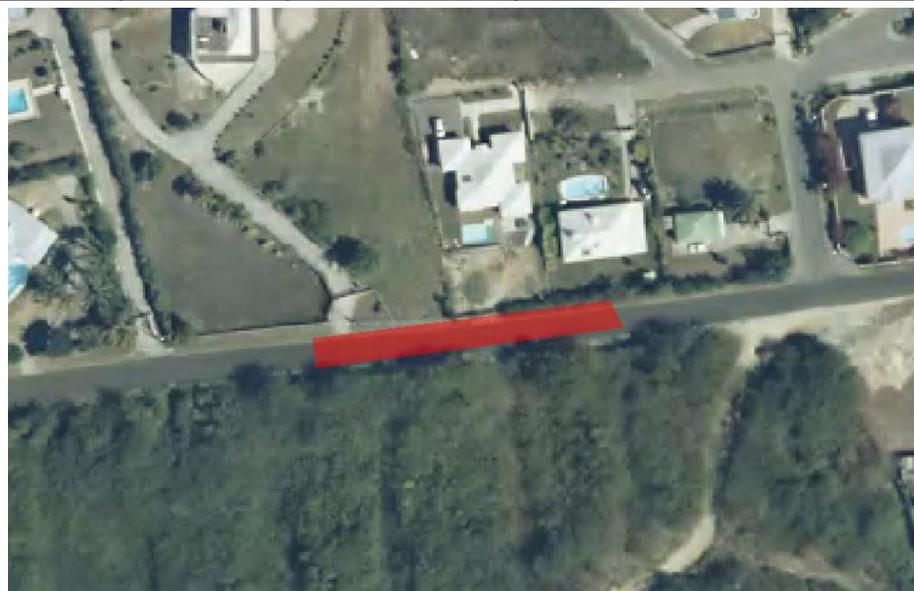
Saint François		97125_36					Critères de qualité
Nature du site	Nom local	Note	Qualité	Capacité d'accueil	Nombre d'accès	Disponibilité actuelle	<p>3 Bon 2 Moyen 1 Mauvais</p>
Route	Route Touristique 1	14		illimité	2	Permanente

Portion de route goudronnée passante avec bas-côtés.

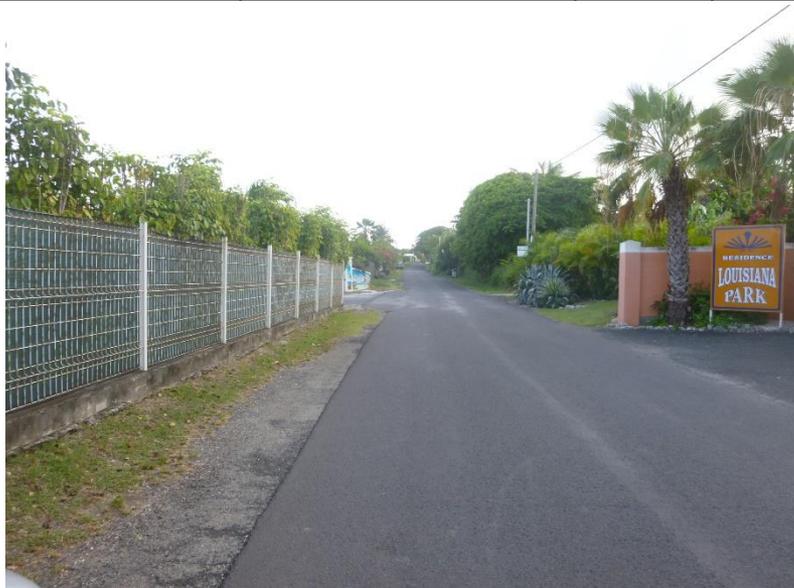
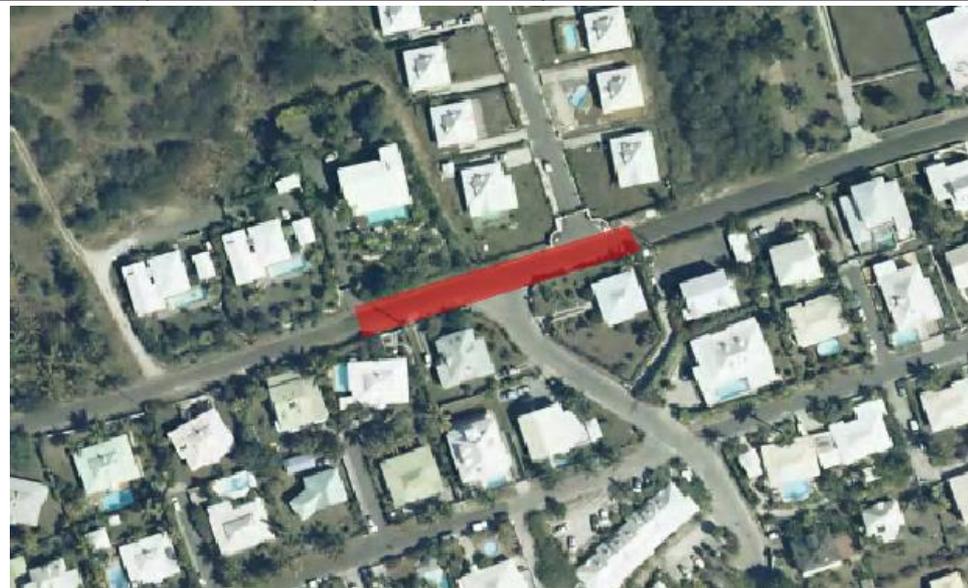
Saint François		97125_37					Critères de qualité
Nature du site	Nom local	Note	Qualité	Capacité d'accueil	Nombre d'accès	Disponibilité actuelle	<p>3 Bon 2 Moyen 1 Mauvais</p>
Route	Route Touristique 2	14		illimité	2	Permanente

Portion de route goudronnée passante avec bas-côtés.

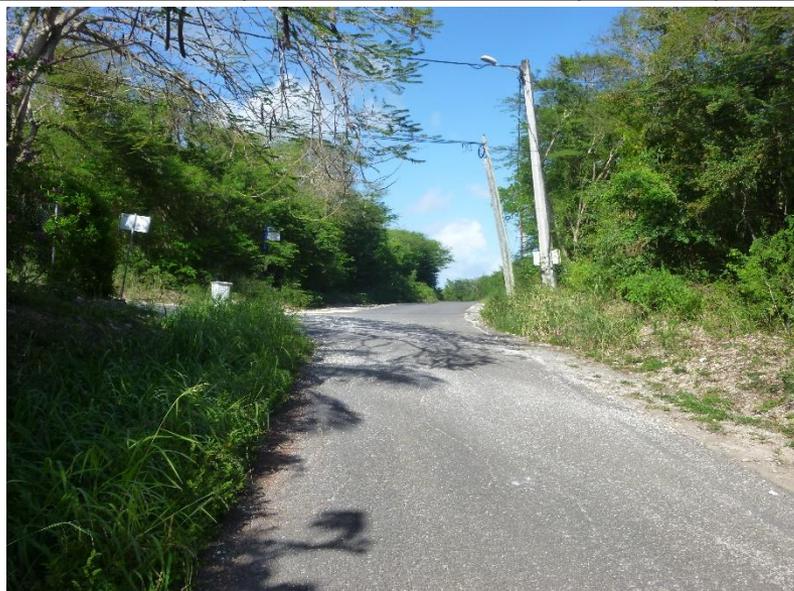
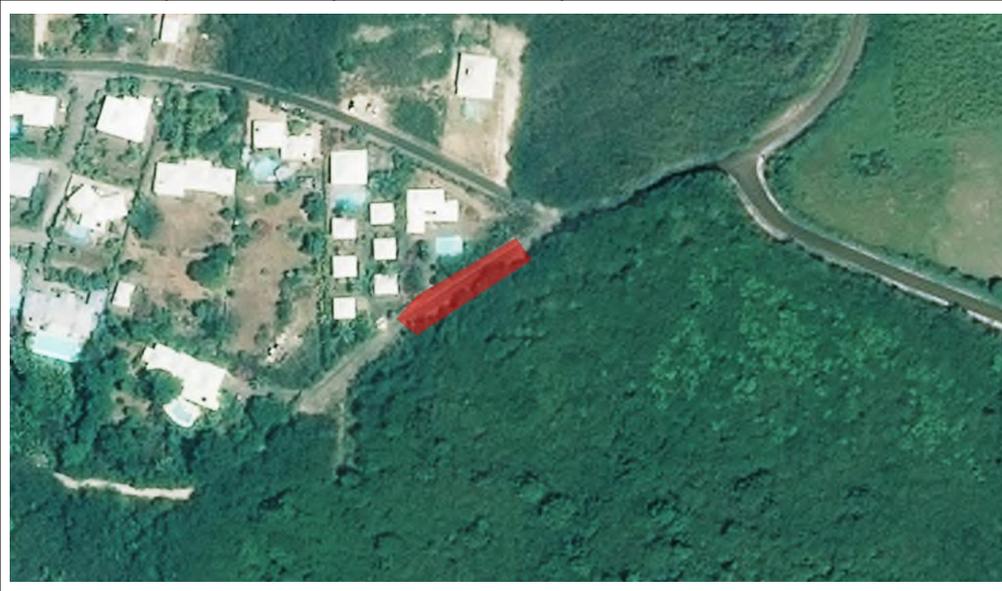
Saint François		97125_38					Critères de qualité
Nature du site	Nom local	Note	Qualité	Capacité d'accueil	Nombre d'accès	Disponibilité actuelle	<p>3 Bon 2 Moyen 1 Mauvais</p>
Rue	Anse à la Barque	12		640	2	Permanente

Rue d'accès à la plage goudronnée. Présence de maisons basses et de voitures en stationnement sur les bas-côtés.
