SITES REFUGES TSUNAMI

Projet EXPLOIT

Commune de Trois-Rivières

Date de validation : 30/05/2017

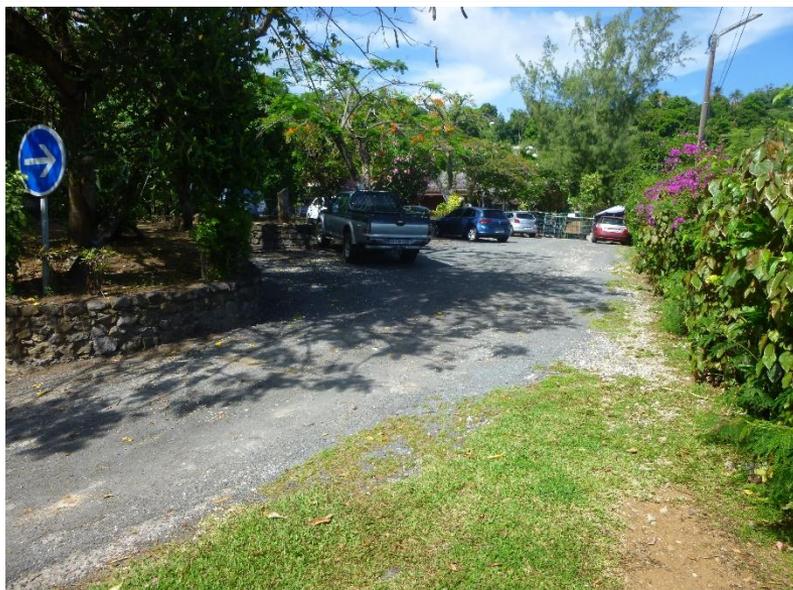
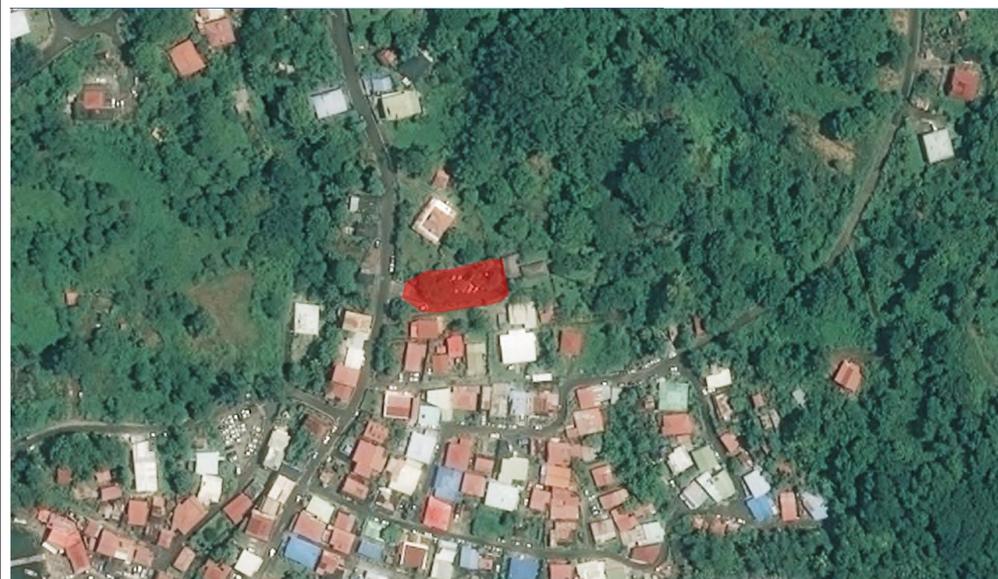
Trois-Rivieres		97132_2					Critères de qualité
Nature du site	Nom local	Note	Qualité	Capacité d'accueil	Nombre d'accès	Disponibilité actuelle	<p>3 Bon 2 Moyen 1 Mauvais</p>
Parking	Parc archéologique des Roches gravées	14	R	1164	1	Permanente

Parking goudronné avec présence de murets mitoyen d'un parc archéologique. Présence de voitures en stationnement pendant les horaires de visites. Entrée barrée par une chaîne interdisant l'accès aux voitures hors horaires d'ouvertures.

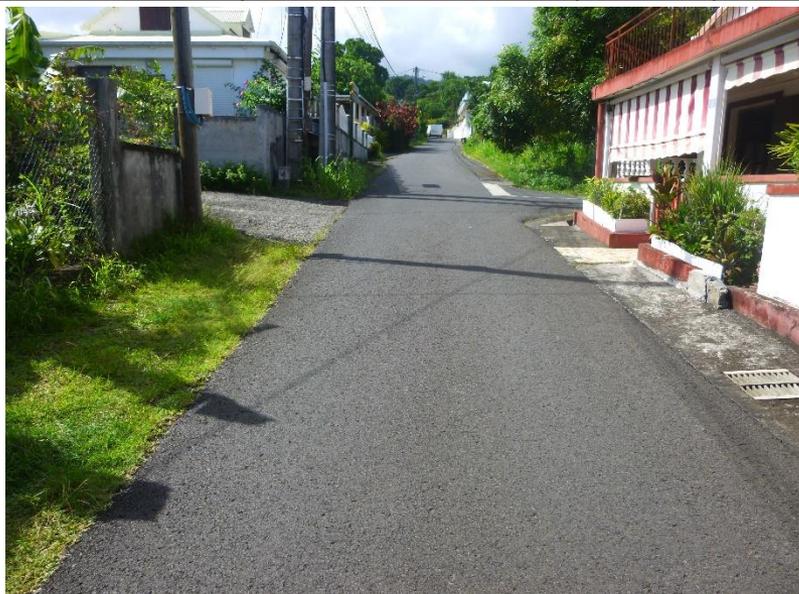
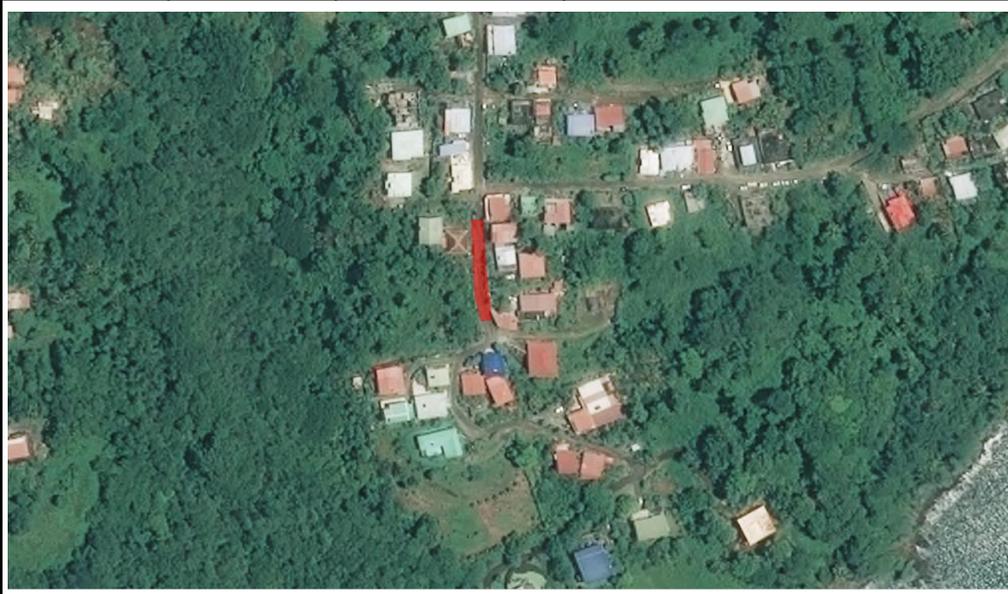
Trois-Rivieres		97132_3					Critères de qualité
Nature du site	Nom local	Note	Qualité	Capacité d'accueil	Nombre d'accès	Disponibilité actuelle	<p>3 Bon 2 Moyen 1 Mauvais</p>
Rue	Chemin de Robin	11		375	1	Permanente

Portion de rue goudronnée en pente située dans une zone résidentielle. Peu de passages automobile. Présence de bas-côtés étroits.

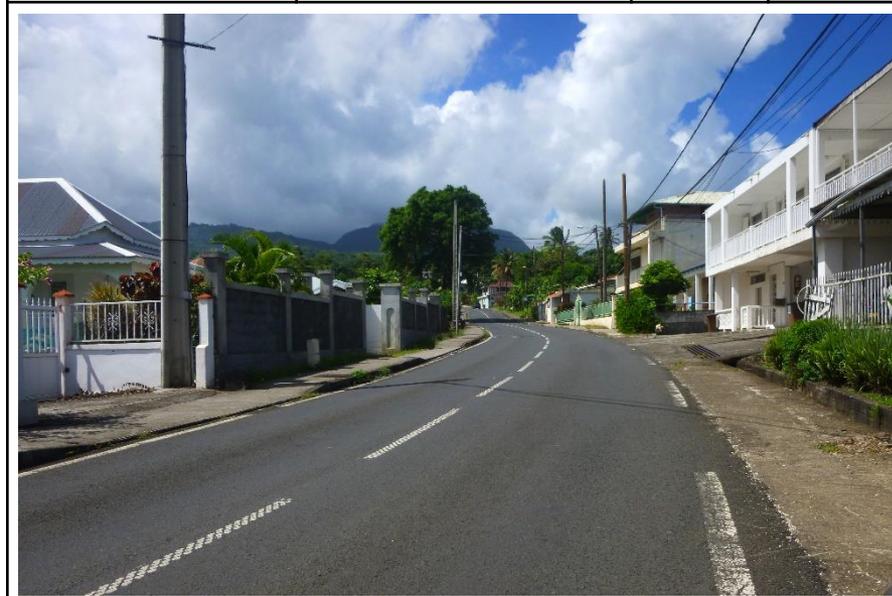
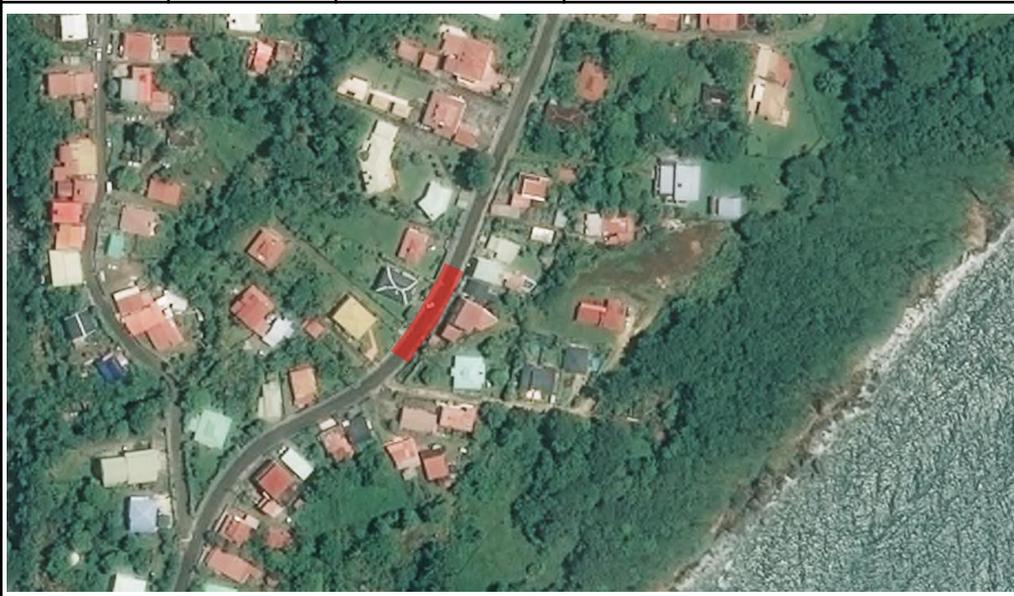
Trois-Rivieres		97132_4					Critères de qualité
Nature du site	Nom local	Note	Qualité	Capacité d'accueil	Nombre d'accès	Disponibilité actuelle	<p>3 Bon 2 Moyen 1 Mauvais</p>
Rue	Route de Grande Anse	12		illimité	1	Permanente

Portion de route goudronnée situé dans une zone résidentielle. Route assez fréquentée avec une vitesse de circulation rapide. Présence de trottoirs et bas-côtés goudronnés.

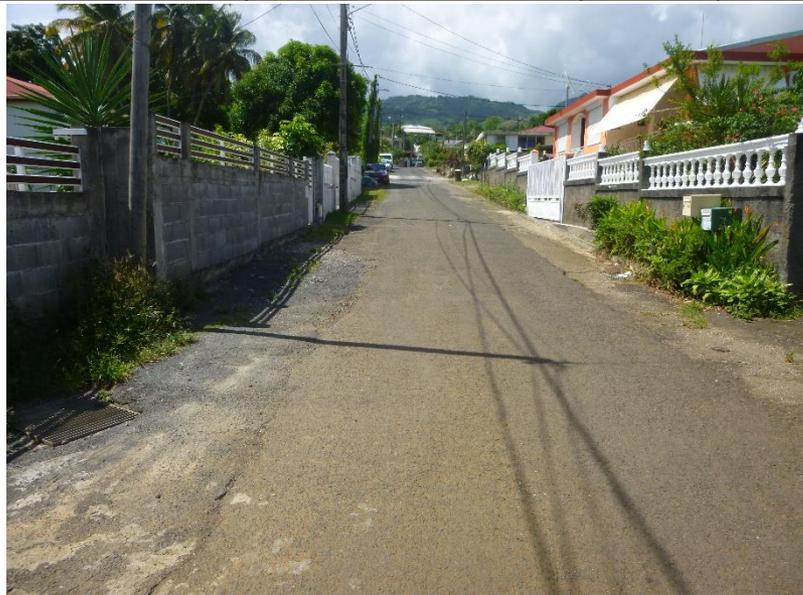
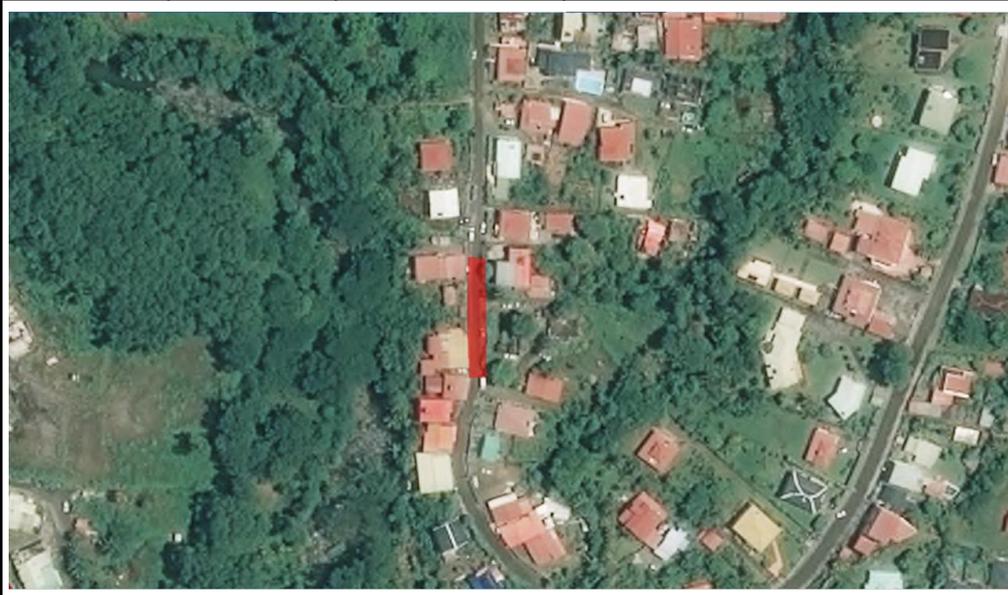
Trois-Rivieres		97132_5					Critères de qualité
Nature du site	Nom local	Note	Qualité	Capacité d'accueil	Nombre d'accès	Disponibilité actuelle	<ul style="list-style-type: none"> 3 Bon 2 Moyen 1 Mauvais
Rue	Chemin de Delgres	13		illimité	1	Permanente

Portion de rue étroite et goudronnée situé dans une zone résidentielle. Présence de voitures stationnées sur le côté. Circulation calme.

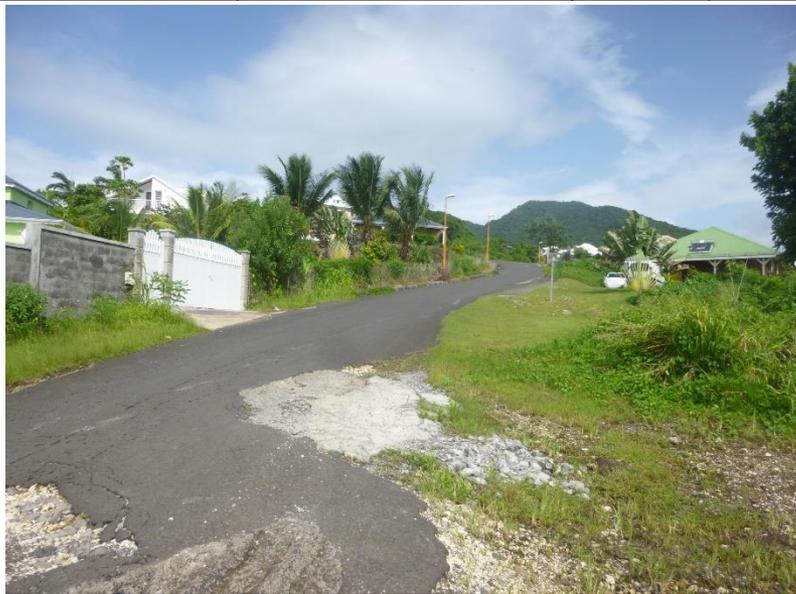
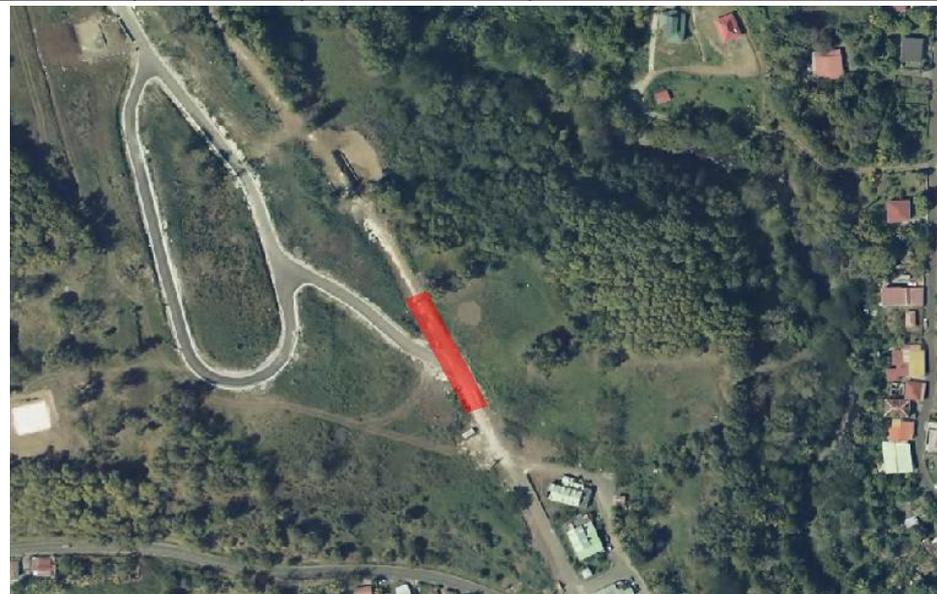
Trois-Rivieres		97132_6					Critères de qualité
Nature du site	Nom local	Note	Qualité	Capacité d'accueil	Nombre d'accès	Disponibilité actuelle	<p>3 Bon 2 Moyen 1 Mauvais</p>
Rue	Haut de Grande Anse	13		illimité	1	Permanente

Portion de rue goudronnée située à proximité d'une résidence. Absence de trottoirs et de bas-côtés, circulation calme.

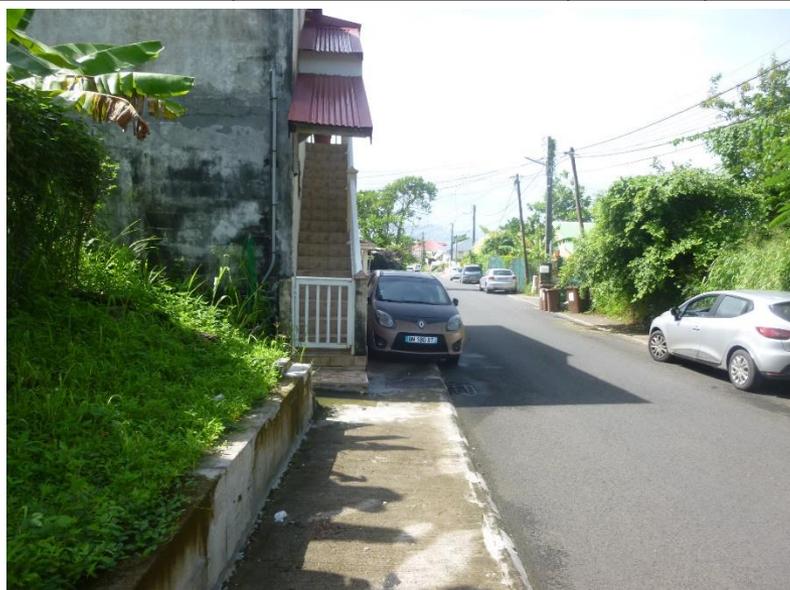
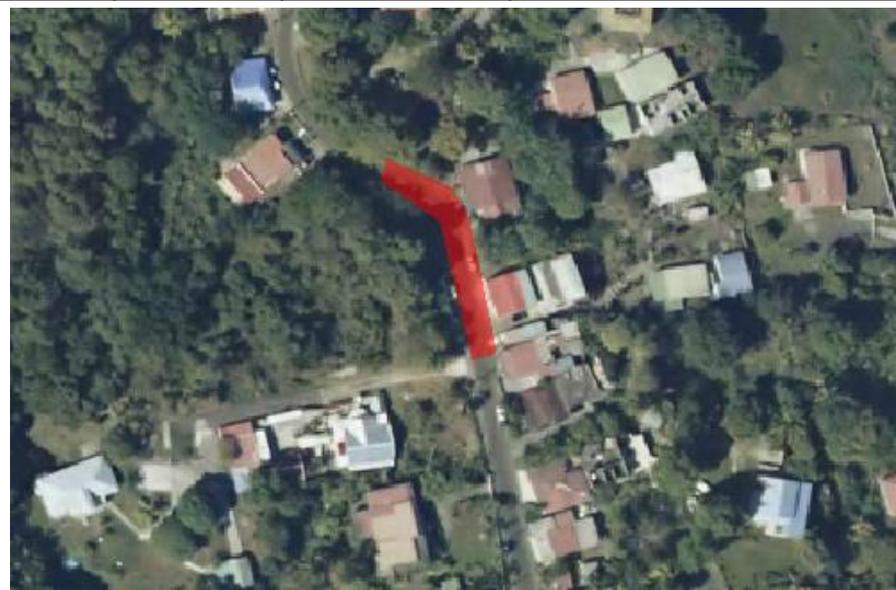
Trois-Rivieres		97132_7					Critères de qualité
Nature du site	Nom local	Note	Qualité	Capacité d'accueil	Nombre d'accès	Disponibilité actuelle	<ul style="list-style-type: none"> 3 Bon 2 Moyen 1 Mauvais
Rue	Pavée	13		illimité	1	Permanente

Portion du rue goudronnée en pente bordée d'habitations.

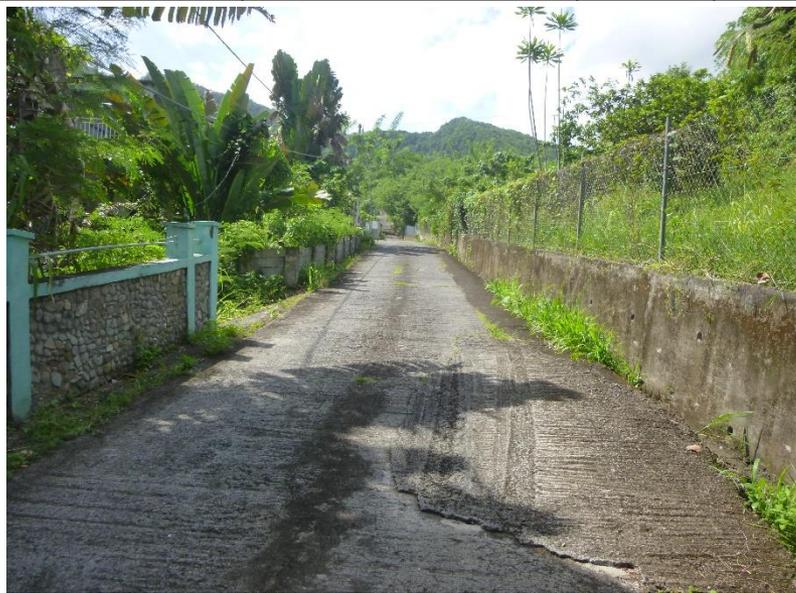
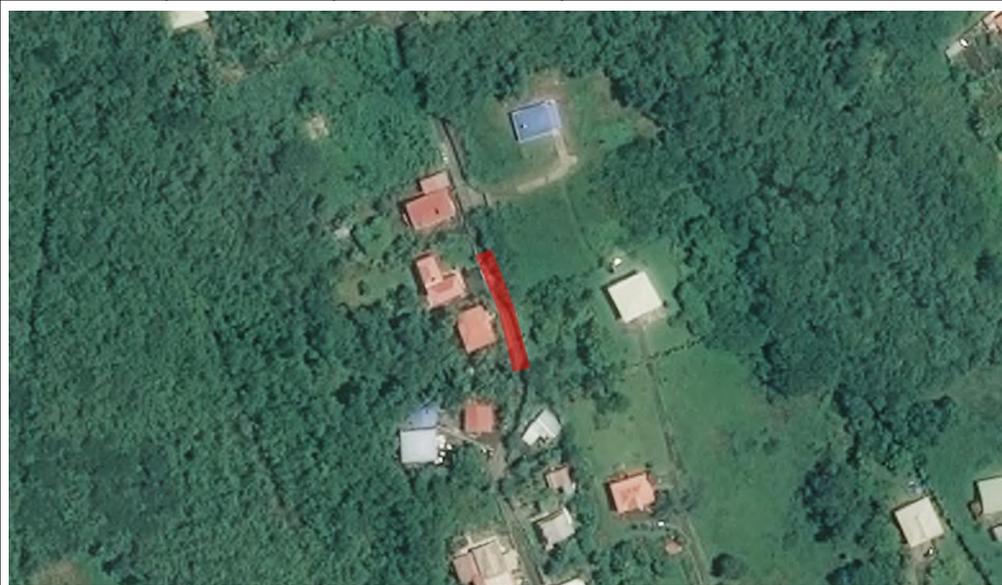
Trois-Rivieres		97132_8					Critères de qualité
Nature du site	Nom local	Note	Qualité	Capacité d'accueil	Nombre d'accès	Disponibilité actuelle	<p>3 Bon 2 Moyen 1 Mauvais</p>
Impasse	Chemin des Cocotiers	11		341	1	Permanente

Portion d'impasse étroite et goudronné située dans une zone résidentielle. Absence de bas-côtés et de trottoirs. Peu de passages automobile.

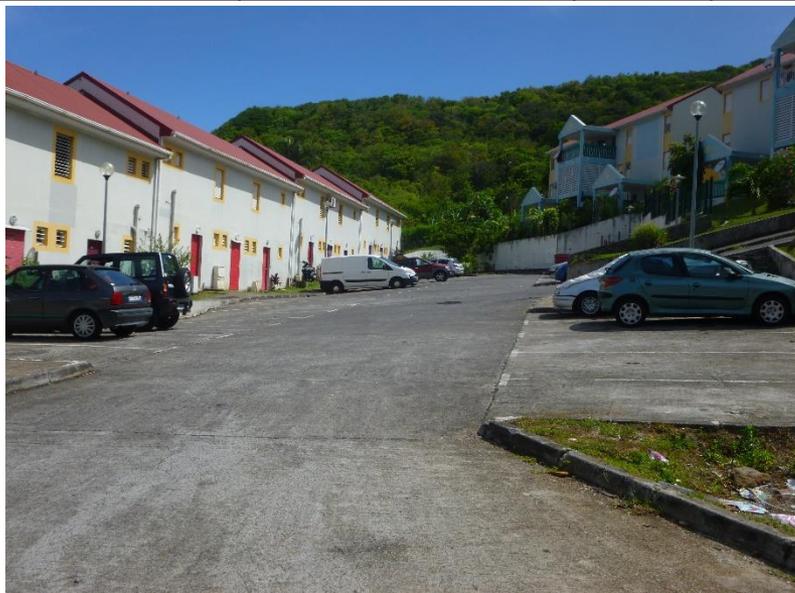
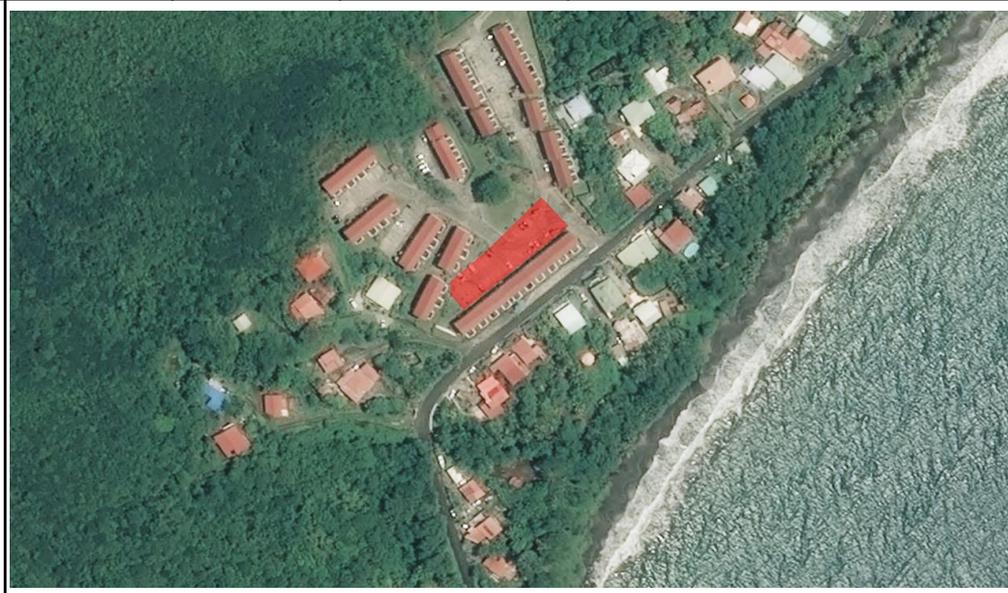
Trois-Rivieres		97132_9					Critères de qualité
Nature du site	Nom local	Note	Qualité	Capacité d'accueil	Nombre d'accès	Disponibilité actuelle	<ul style="list-style-type: none"> 3 Bon 2 Moyen 1 Mauvais
Parking	Residence Four à Chaux	12		1305	1	Permanente

Parking goudronné d'une résidence composée d'immeuble à un étage. Présence d'espaces enherbés autour.
