SITES REFUGES TSUNAMI

Projet EXPLOIT

Commune de Vieux-Habitants

Date de validation : 31/05/2017

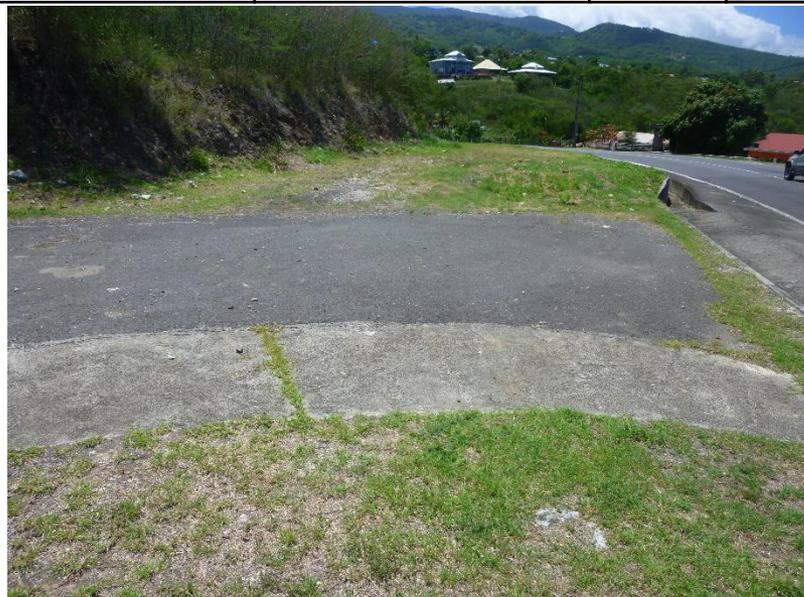
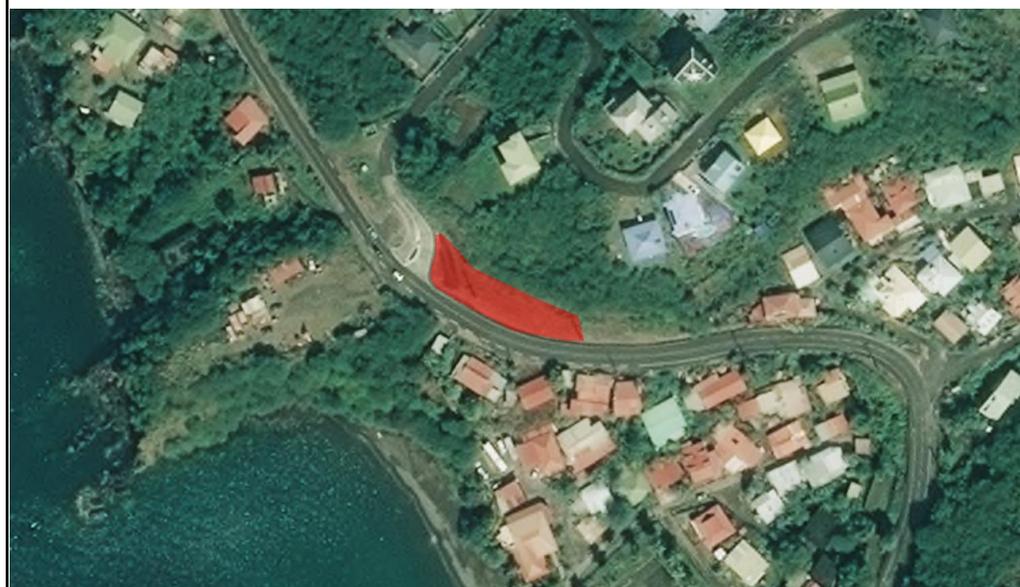
Vieux Habitants		97134_1					Critères de qualité
Nature du site	Nom local	Note	Qualité	Capacité d'accueil	Nombre d'accès	Disponibilité actuelle	<p>3 Bon 2 Moyen 1 Mauvais</p>
Bas-côté	Baltazar	13		908	2	Permanente

Espace enherbé bien entretenu et présence d'une petite portion de route désaffectée situés au bord d'une route nationale.

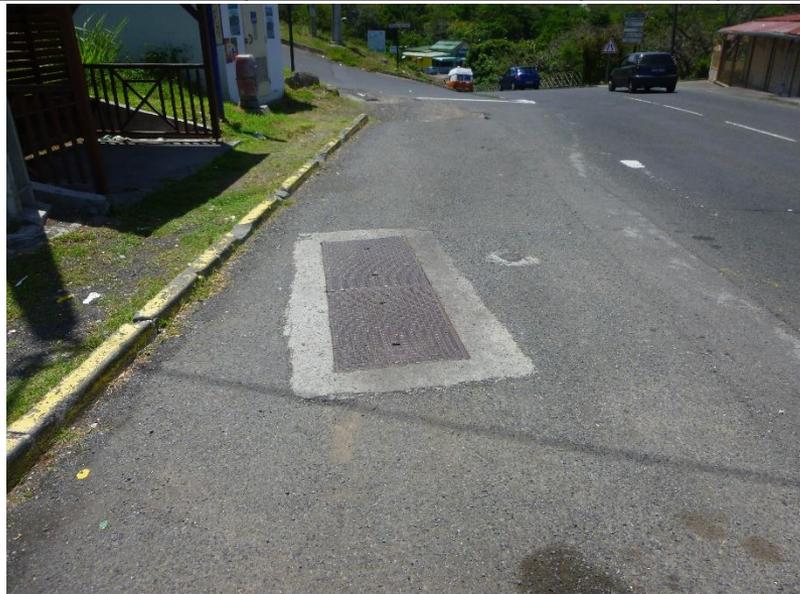
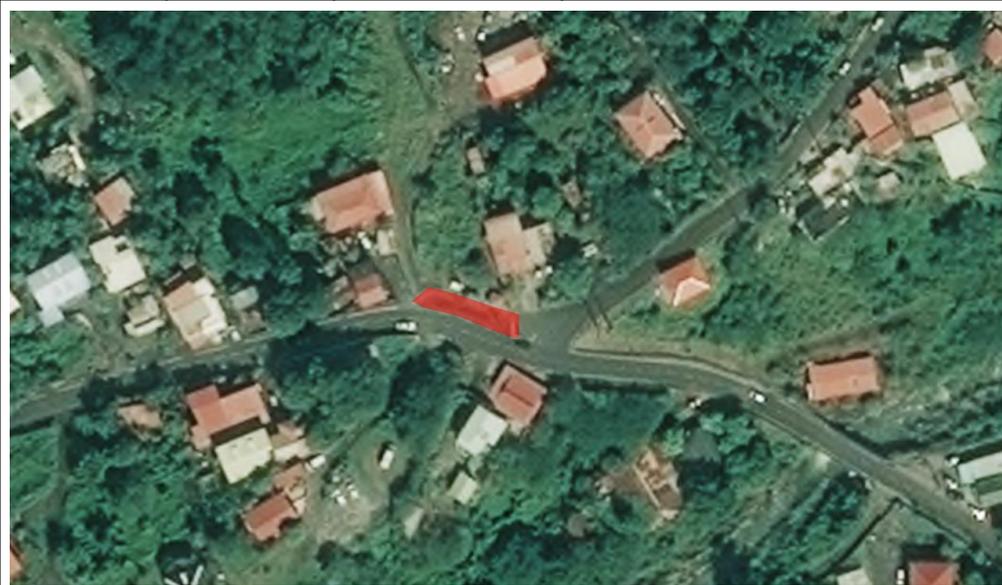
Vieux Habitants		97134_3					Critères de qualité
Nature du site	Nom local	Note	Qualité	Capacité d'accueil	Nombre d'accès	Disponibilité actuelle	<p>3 Bon 2 Moyen 1 Mauvais</p>
Arrêt de bus	Carrefour Morne Marigot	11		171	2	Permanente

Espace goudronné sur le bord de la route servant au stationnement du bus. Pas de séparation de sécurité avec la route. Présence d'un trottoir étroit.

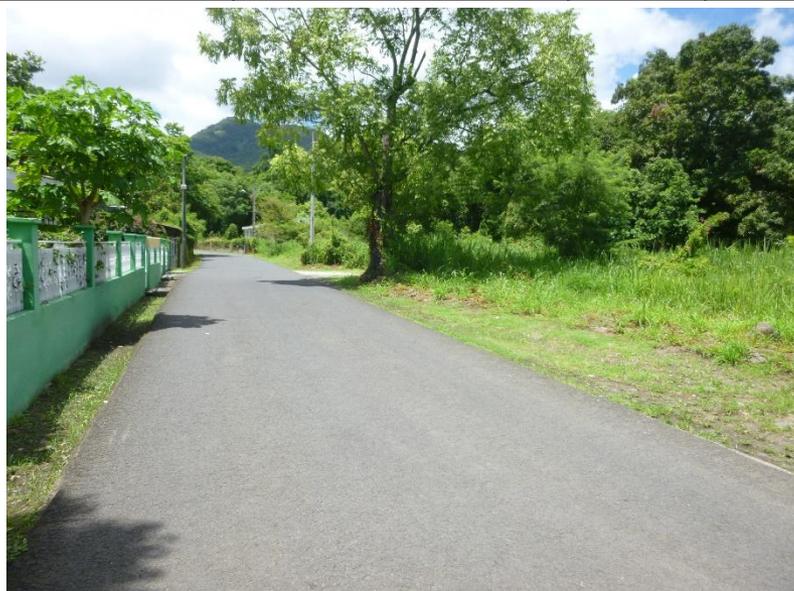
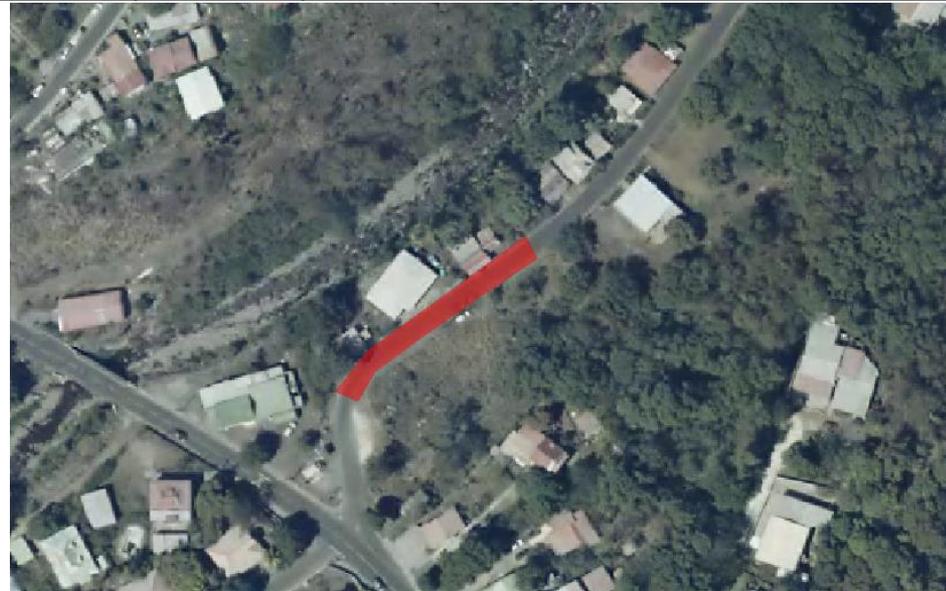
Vieux-Habitants		97134_4					Critères de qualité
Nature du site	Nom local	Note	Qualité	Capacité d'accueil	Nombre d'accès	Disponibilité actuelle	<p>3 Bon 2 Moyen 1 Mauvais</p>
Route	Route de Beaugendre	13		illimité	1	Permanente

Portion de route goudronnée avec présence d'habitations

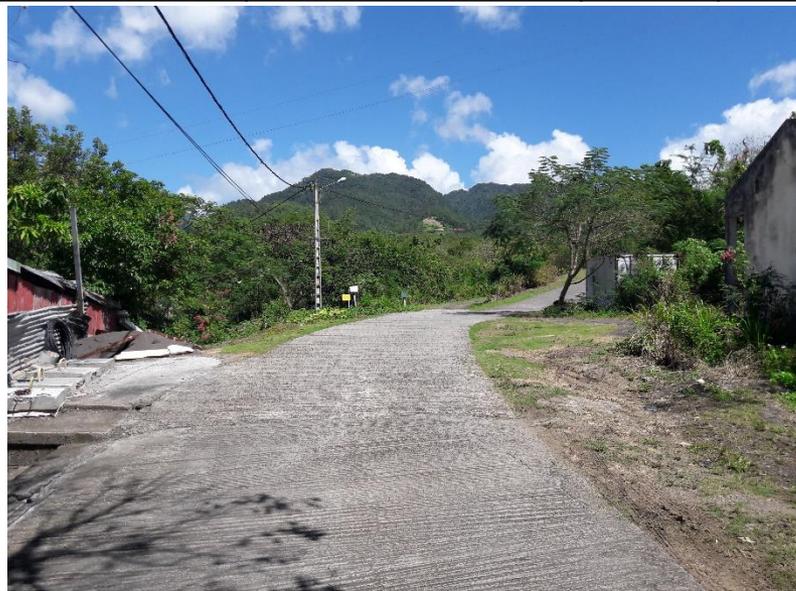
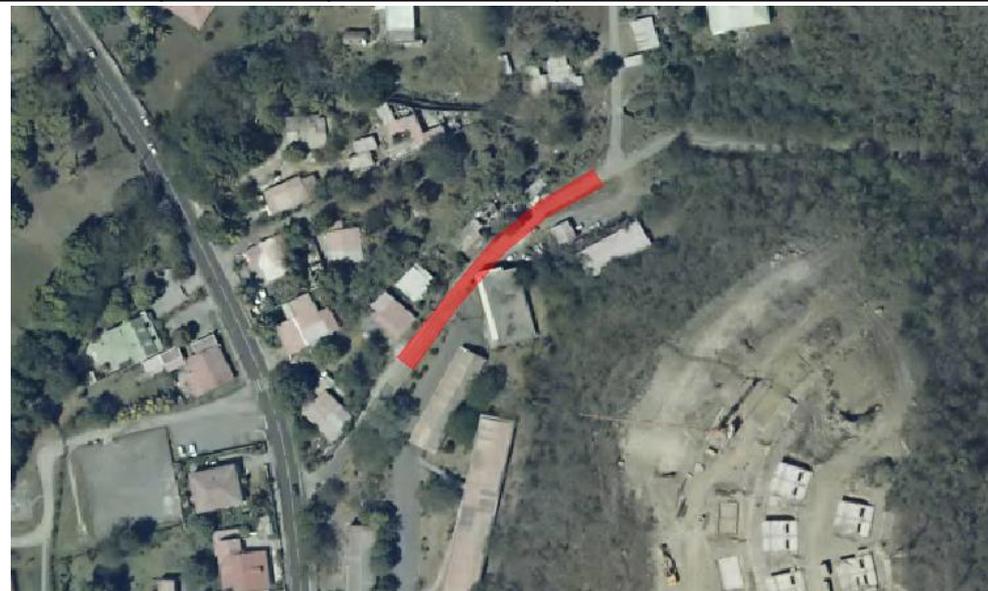
Vieux-Habitants		97134_5					Critères de qualité
Nature du site	Nom local	Note	Qualité	Capacité d'accueil	Nombre d'accès	Disponibilité actuelle	<p>3 Bon 2 Moyen 1 Mauvais</p>
Route	Route de l'école primaire	15		illimité	1	Permanente

Portion de route goudronnée proche d'une école primaire.

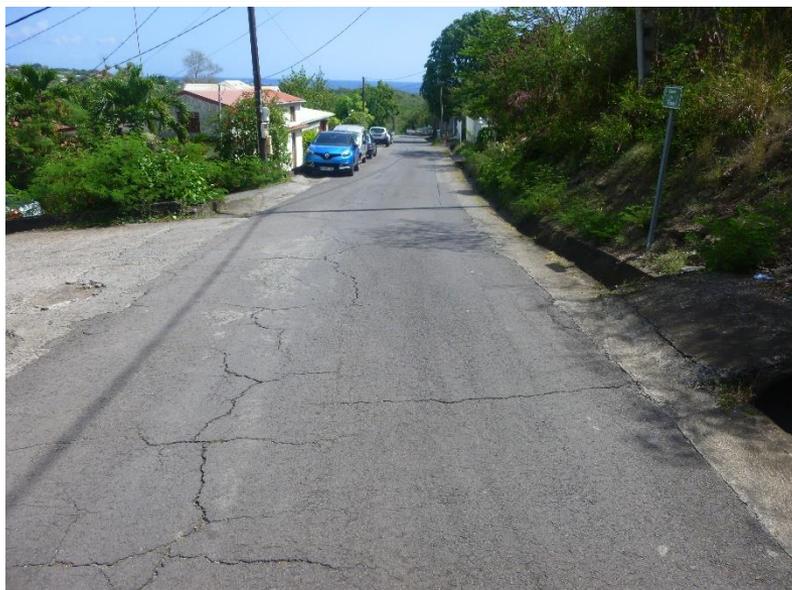
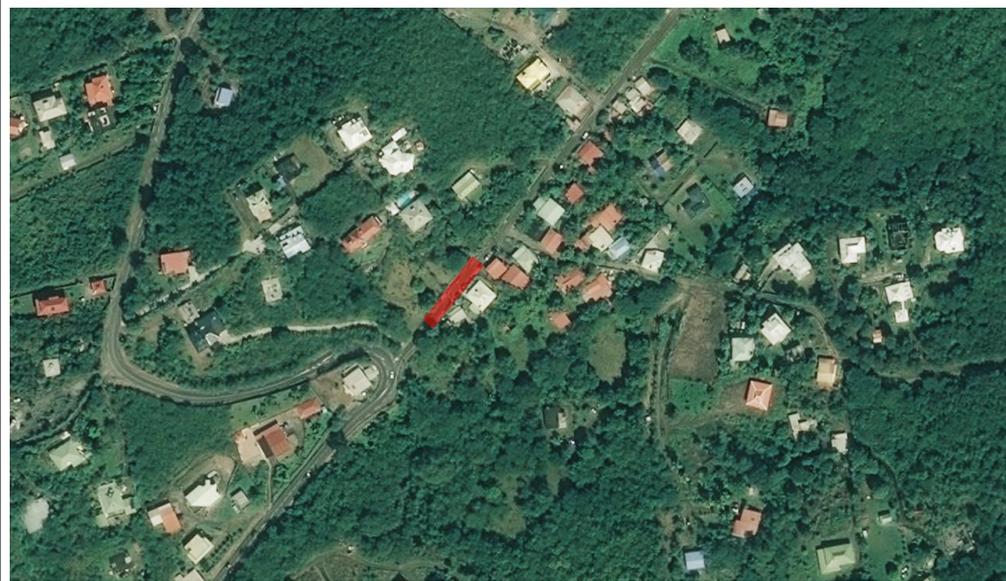
Vieux Habitants		97134_6					Critères de qualité
Nature du site	Nom local	Note	Qualité	Capacité d'accueil	Nombre d'accès	Disponibilité actuelle	<p>3 Bon 2 Moyen 1 Mauvais</p>
Rue	Chemin de Tarare	13	R	illimité	1	Permanente

Portion de rue goudronnée dans une zone résidentielle avec présence de quelques bas-côtés goudronnés. Présence de voitures en stationnement sur le bord de la chaussée.

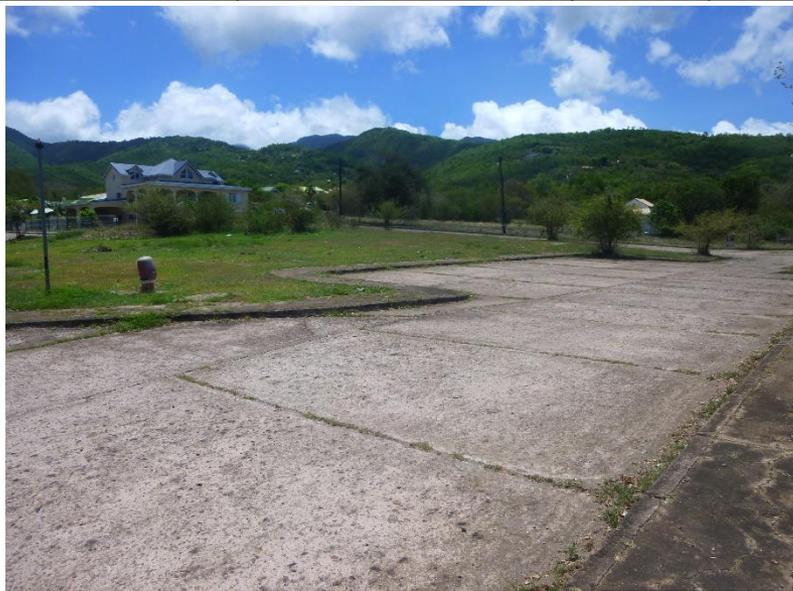
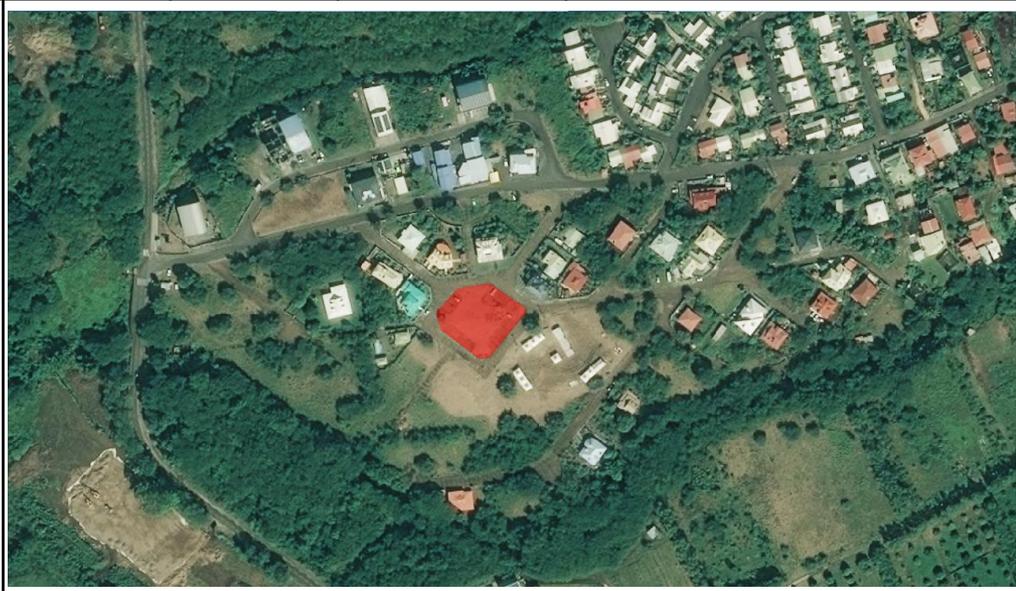
Vieux Habitants		97134_8					Critères de qualité
Nature du site	Nom local	Note	Qualité	Capacité d'accueil	Nombre d'accès	Disponibilité actuelle	<p>3 Bon 2 Moyen 1 Mauvais</p>
Place	Lotissement Despant	14		2004	2	Permanente

Vaste espace enherbé bien entretenu situé au centre d'un complexe résidentiel en construction.

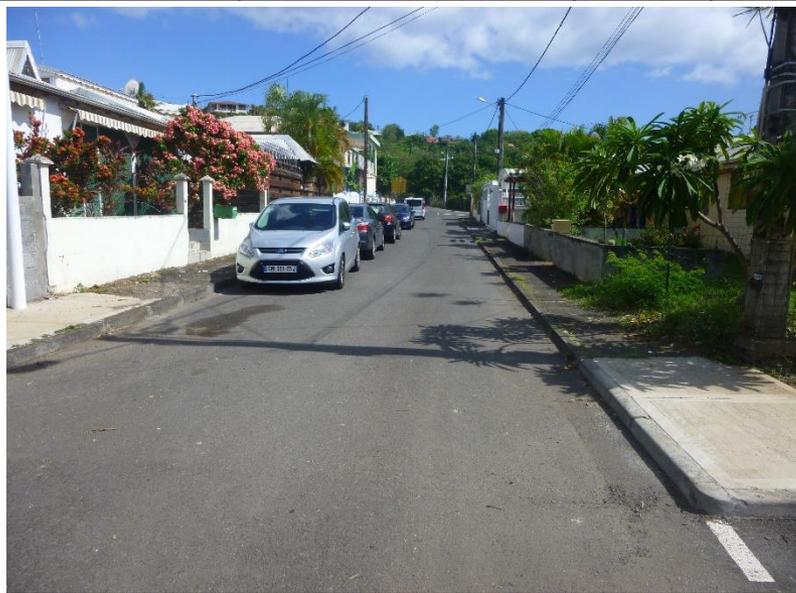
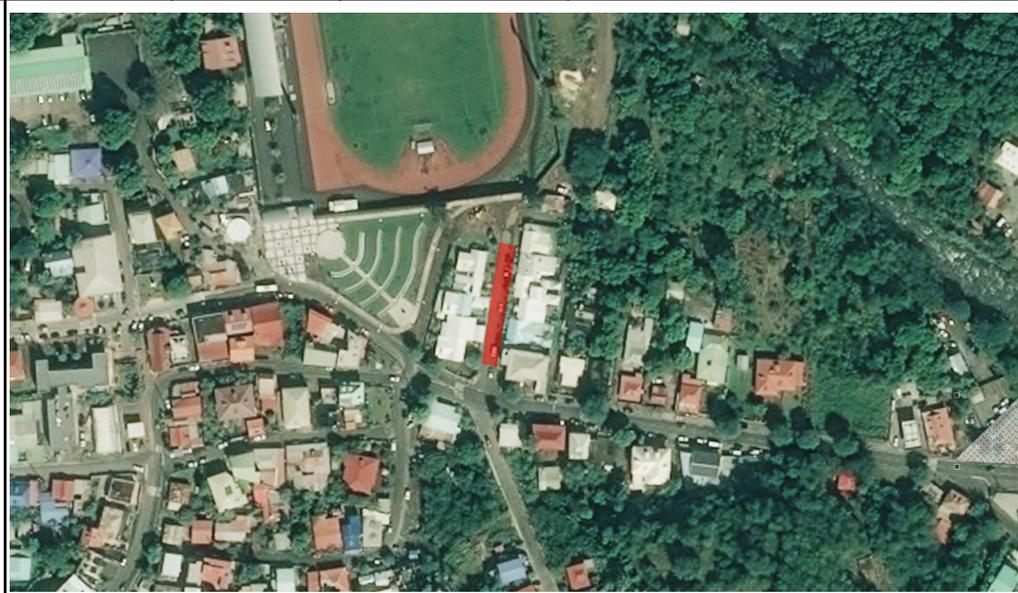
Vieux Habitants		97134_9					Critères de qualité
Nature du site	Nom local	Note	Qualité	Capacité d'accueil	Nombre d'accès	Disponibilité actuelle	<p>3 Bon 2 Moyen 1 Mauvais</p>
Rue	Rue Amedee Labique	12		425	2	Permanente

Portion de rue goudronnée située dans une zone résidentielle. Présence de trottoirs goudronnés étroits et de voitures en stationnement.

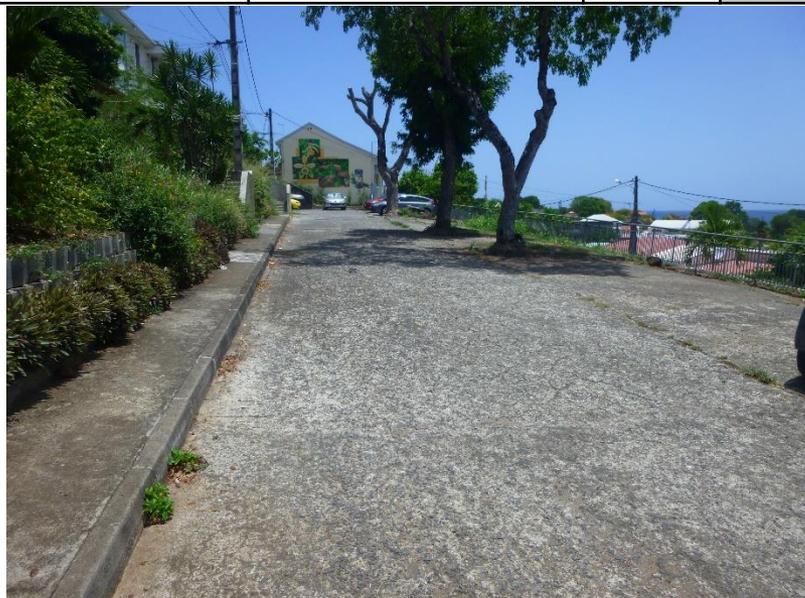
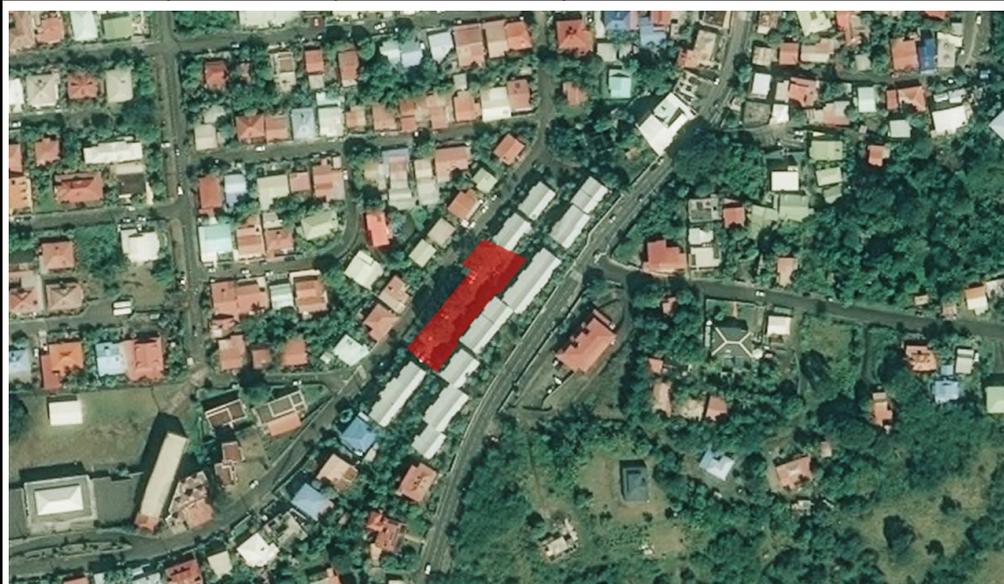
Vieux Habitants		97134_11					Critères de qualité
Nature du site	Nom local	Note	Qualité	Capacité d'accueil	Nombre d'accès	Disponibilité actuelle	<p>3 Bon 2 Moyen 1 Mauvais</p>
Parking	Résidence de la Croix	13		1346	2	Permanente

Parking goudronné situé en hauteur par rapport à la rue. Site mitoyen d'une résidence composée d'immeubles de 2 étages.

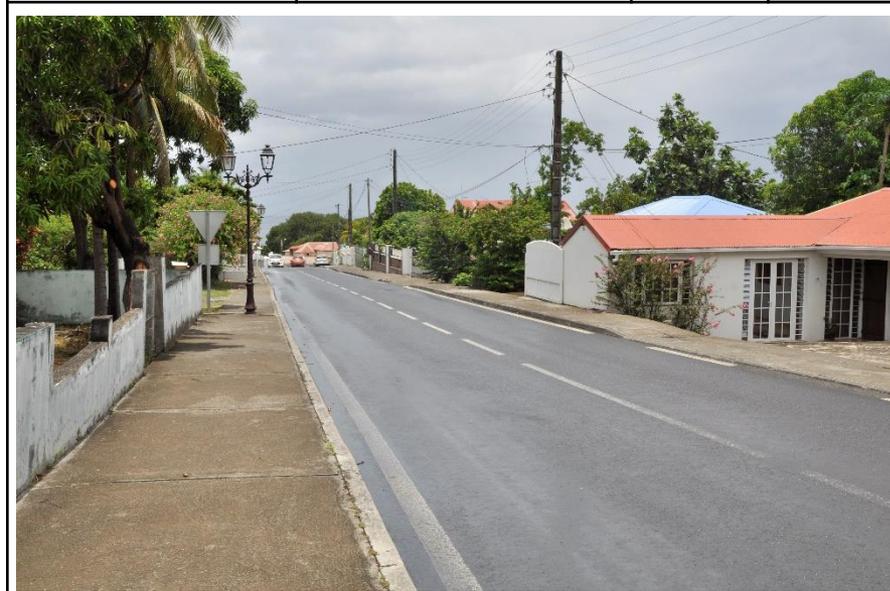
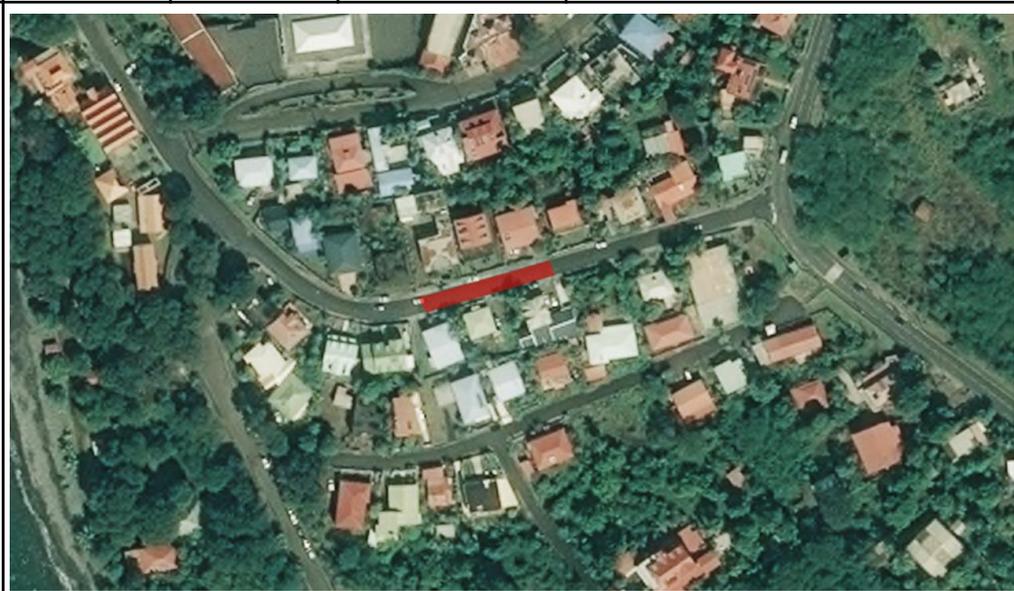
Vieux-Habitants		97134_12					Critères de qualité
Nature du site	Nom local	Note	Qualité	Capacité d'accueil	Nombre d'accès	Disponibilité actuelle	<p>3 Bon 2 Moyen 1 Mauvais</p>
Rue	Boulevard des Habissois Souverains	11	R	329	2	Permanente

Portion de route goudronnée située dans une zone résidentielle. Passages fréquent, route principale du bourg. Présence de trottoirs de chaque côté.

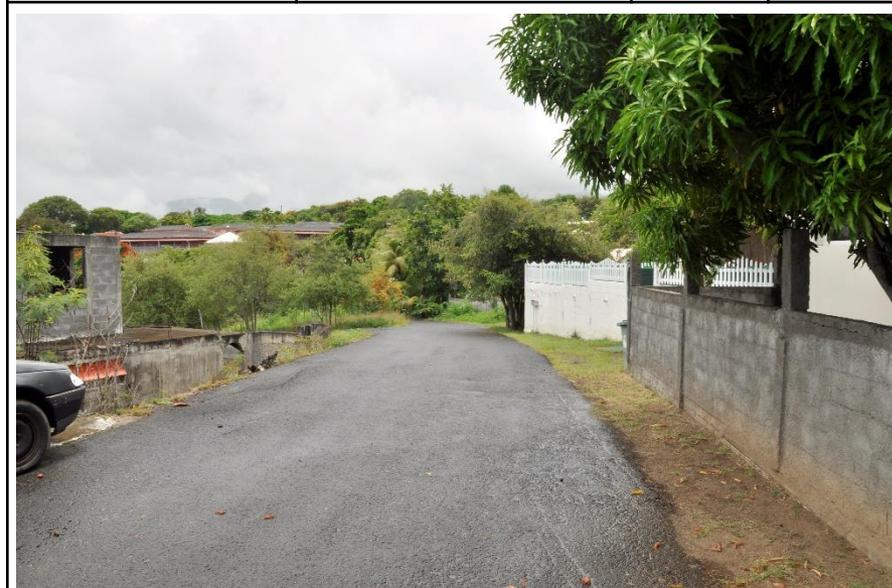
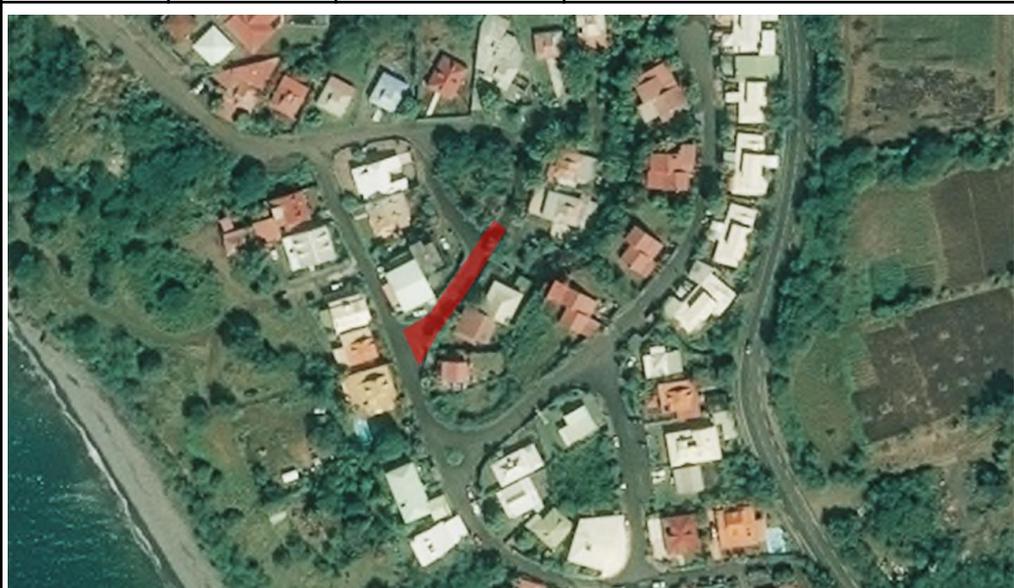
Vieux-Habitants		97134_14					Critères de qualité
Nature du site	Nom local	Note	Qualité	Capacité d'accueil	Nombre d'accès	Disponibilité actuelle	<p>3 Bon 2 Moyen 1 Mauvais</p>
Rue	Lotissement Rocroy Nord	11		427	1	Permanente

Commentaires : Portion de rue goudronnée située dans une zone résidentielle calme. Peu de passages de véhicules.

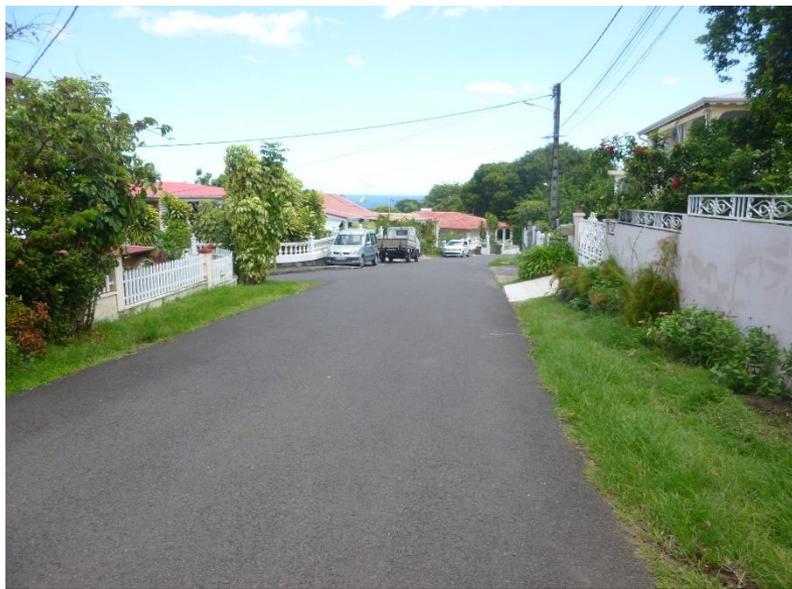
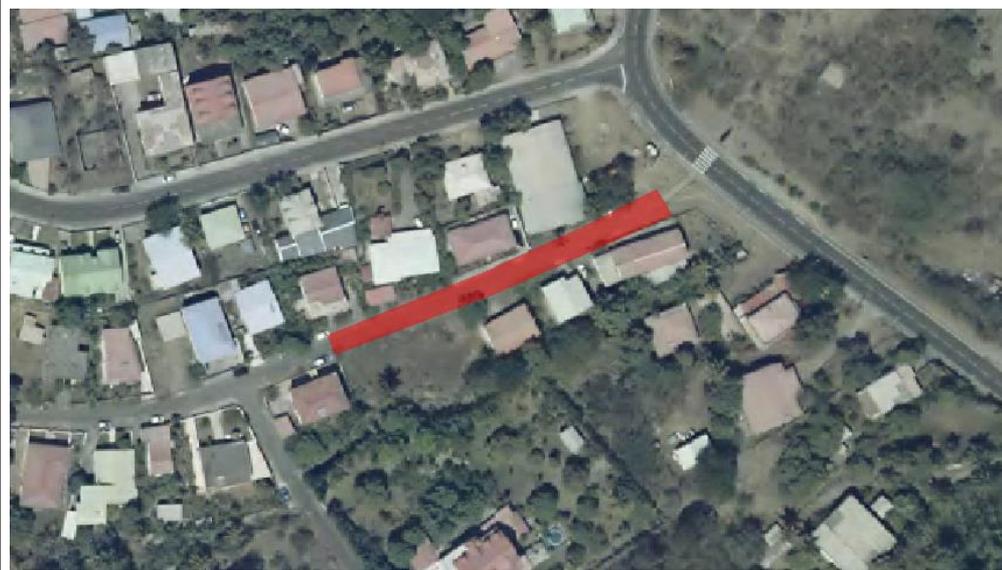
Vieux-Habitants		97134_13					Critères de qualité
Nature du site	Nom local	Note	Qualité	Capacité d'accueil	Nombre d'accès	Disponibilité actuelle	<p>3 Bon 2 Moyen 1 Mauvais</p>
Route	Rue du Père Breton	13		illimité	1	Permanente

Portion de route goudronnée bordée d'habitations desservant la route nationale

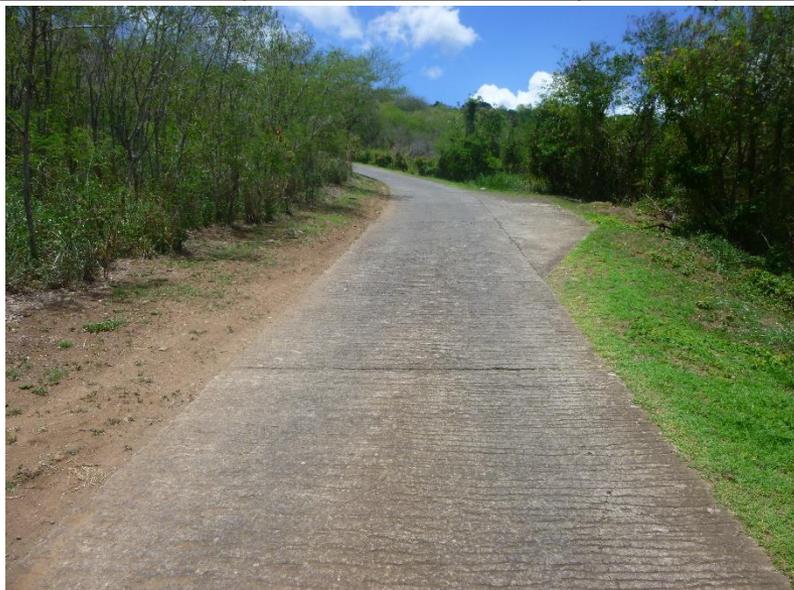
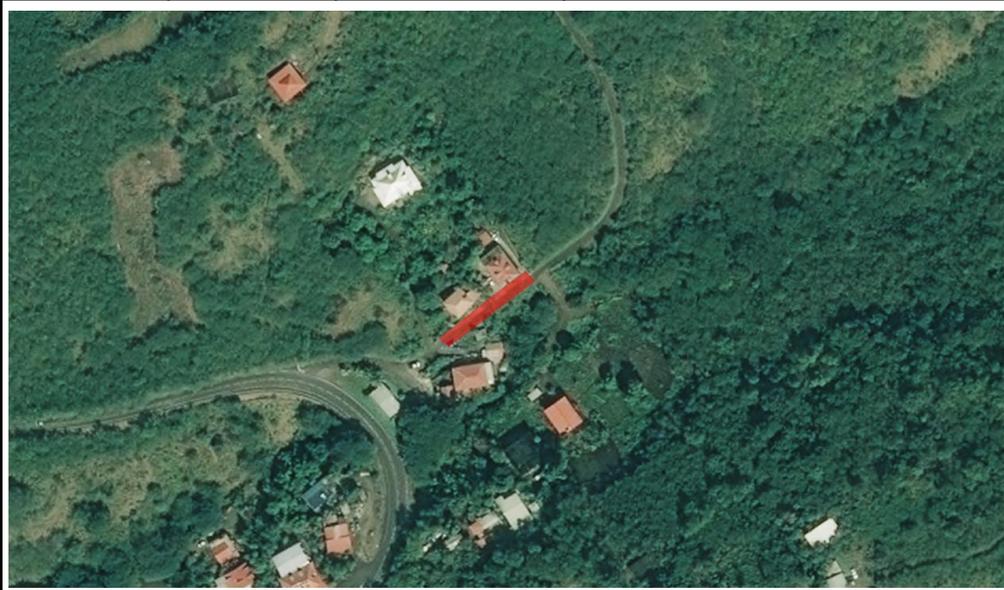
Vieux Habitants		97134_15					Critères de qualité
Nature du site	Nom local	Note	Qualité	Capacité d'accueil	Nombre d'accès	Disponibilité actuelle	<p>3 Bon 2 Moyen 1 Mauvais</p>
Chemin	Chemin de Plantin	11		369	1	Permanente

Portion de chemin goudronné en pente desservant quelques habitations. Peu de passages automobile. Présence de bas-côtés enherbés et goudronnés.

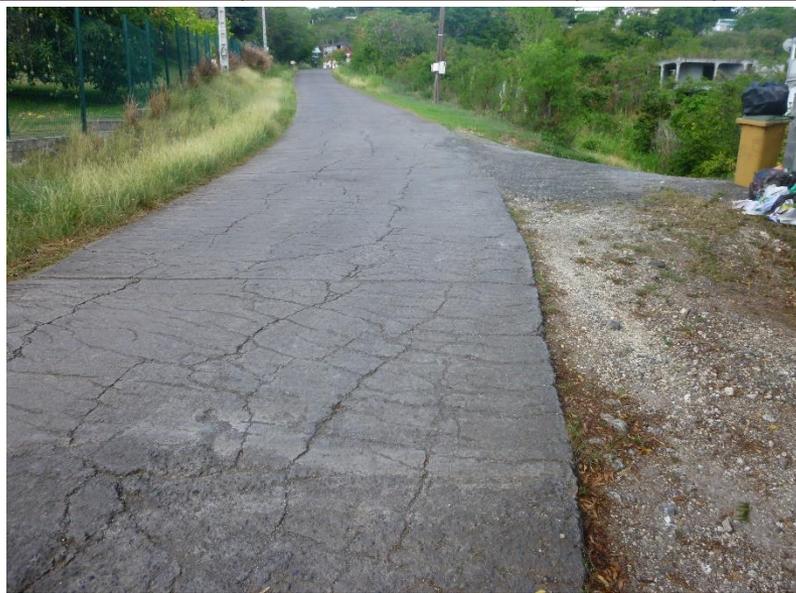
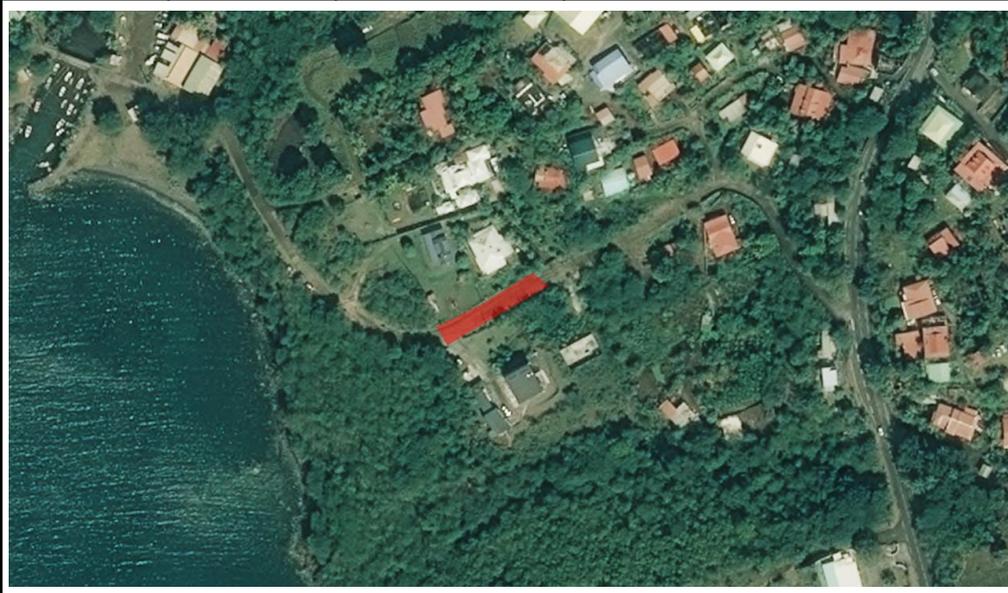
Vieux Habitants		97134_16					Critères de qualité
Nature du site	Nom local	Note	Qualité	Capacité d'accueil	Nombre d'accès	Disponibilité actuelle	<p>3 Bon 2 Moyen 1 Mauvais</p>
Chemin	Chemin de Front de Mer	11		525	1	Permanente

Portion de chemin goudronné dans une zone résidentielle avec présence de bas-côtés enherbés.

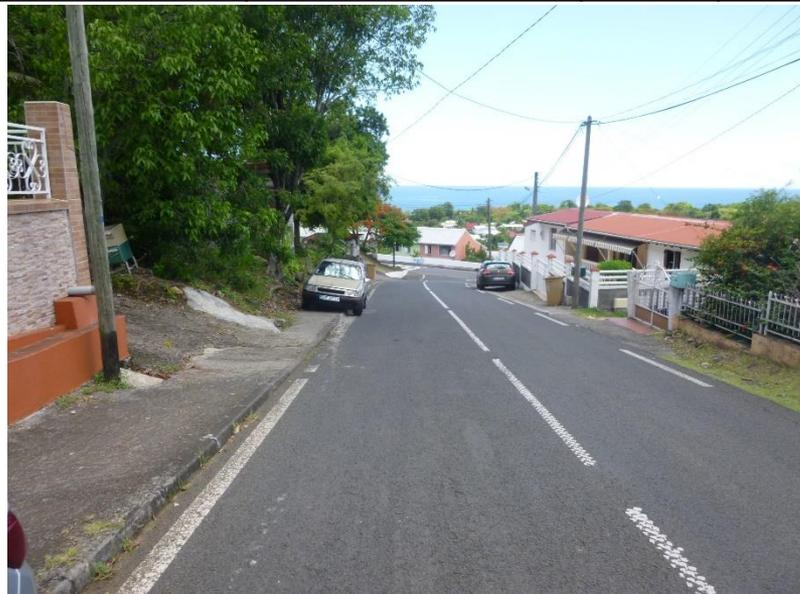
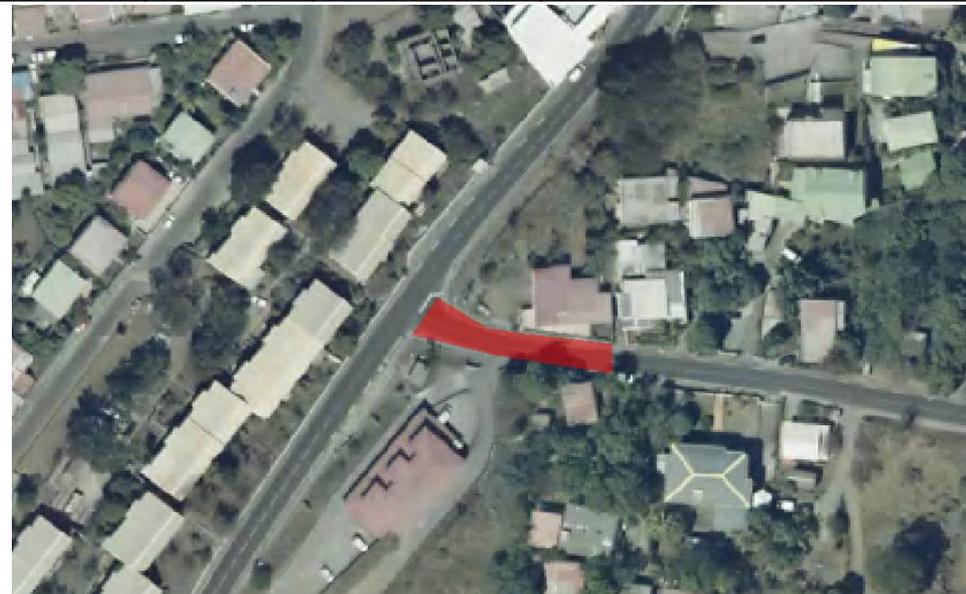
Vieux-Habitants		97134_10					Critères de qualité
Nature du site	Nom local	Note	Qualité	Capacité d'accueil	Nombre d'accès	Disponibilité actuelle	<p>3 Bon 2 Moyen 1 Mauvais</p>
Route	Boulevard du Commandant Mortenol	13		illimité	1	Permanente

Portion de route goudronnée bordée d'habitations
