# SITES REFUGES TSUNAMI

## Projet EXPLOIT

« EXPLOitation et Transfert vers les collectivités des Antilles françaises d'une méthode de planification des évacuations en cas d'alerte tsunami »

### Commune du Diamant

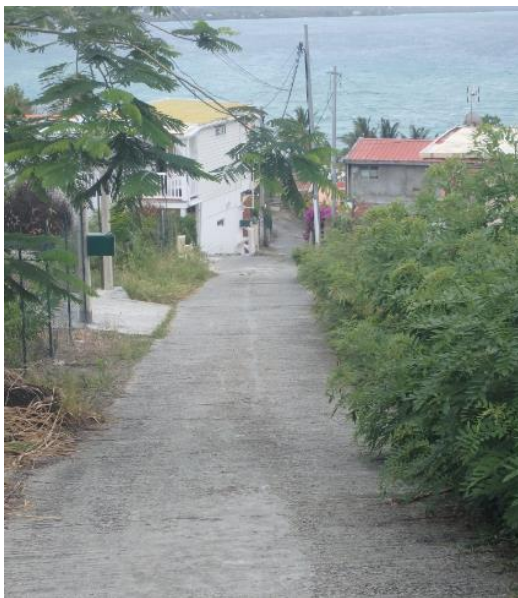
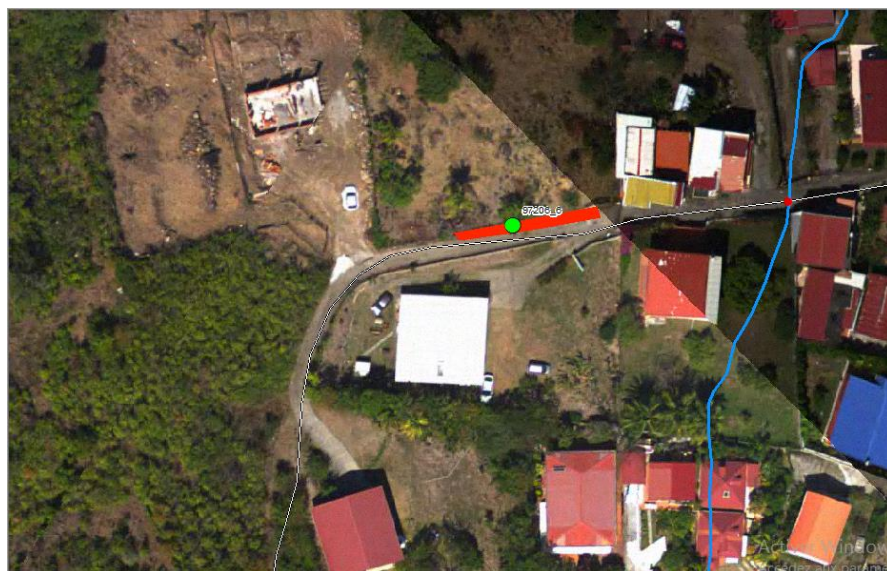
| Le Diamant | | DIA_1 | | | | | Critères de qualité |
|---|---|---|---|---|---|---|---|
| Bord de route | Allée du Morne Larcher | 11 | | 47 | 1 | Permanente | |
| Commentaires | Bord de route. | | | | | | |

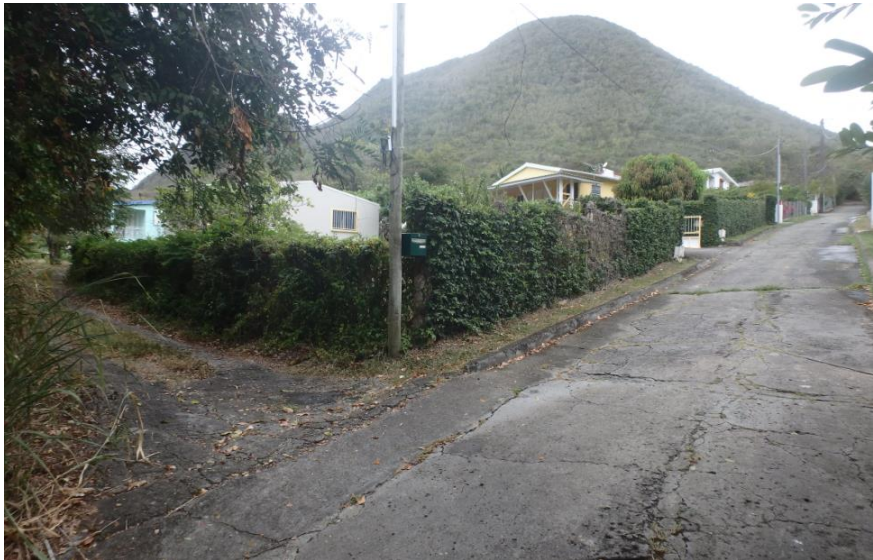
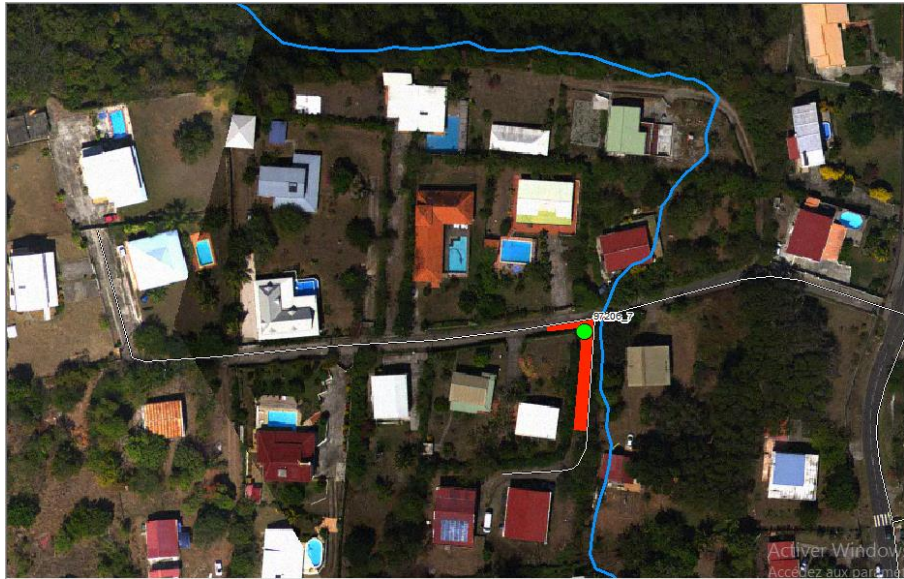
| Le Diamant | | DIA_2 | | | | | Critères de qualité |
|---|---|---|---|---|---|---|---|
| Chemin | Rue Frantz Fanon | 11 | | 134 | 1 | Permanente | |
| Commentaires | Bord de chemin. | | | | | | |

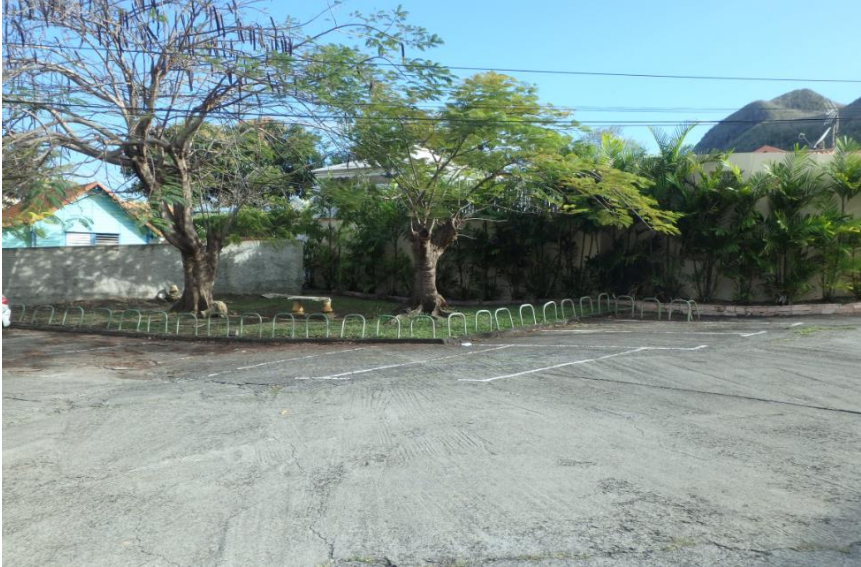
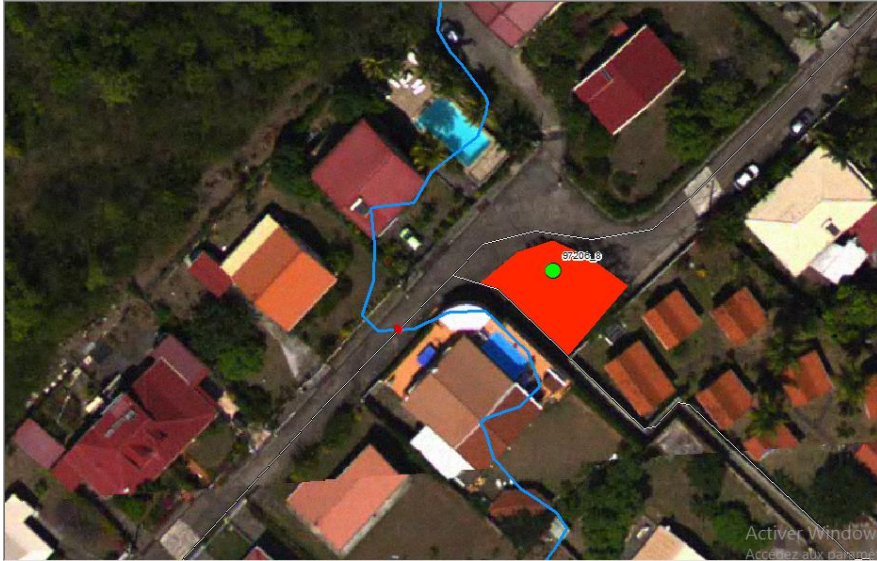
| Le Diamant | | DIA_3 | | | | | Critères de qualité |
|---|---|---|---|---|---|---|---|
| Parking | L'anse bleue | 12 | | 187 | 2 | Permanente | |
| Commentaires | Petit parking ombragé dans un lotissement. | | | | | | |

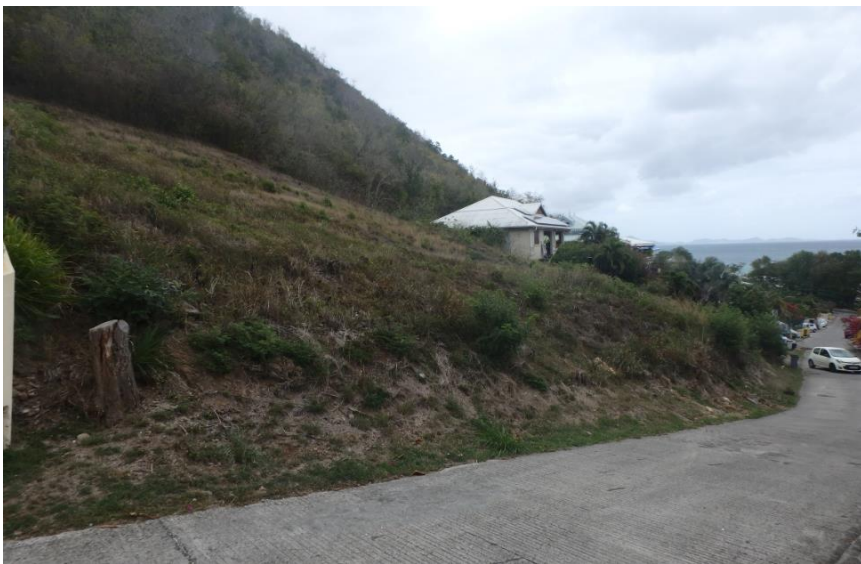
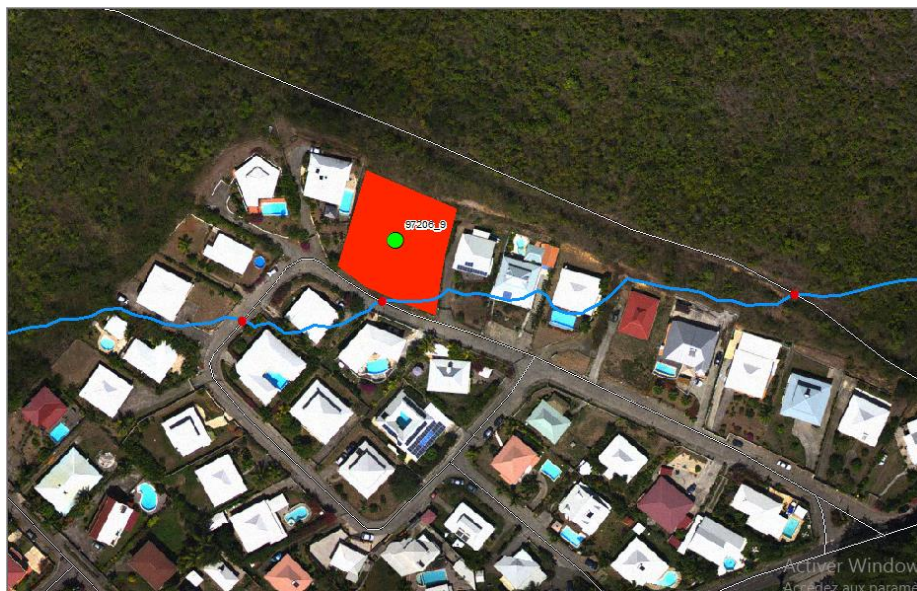
| Le Diamant | | DIA_4 | | | | | Critères de qualité |
|---|---|---|---|---|---|---|---|
| Terrain vague | Hauteur zone à évacuer Pigozzi | 11 | | 1311 | 2 | Permanente | |
| Commentaires | Terrain vague en forte pente. | | | | | | |

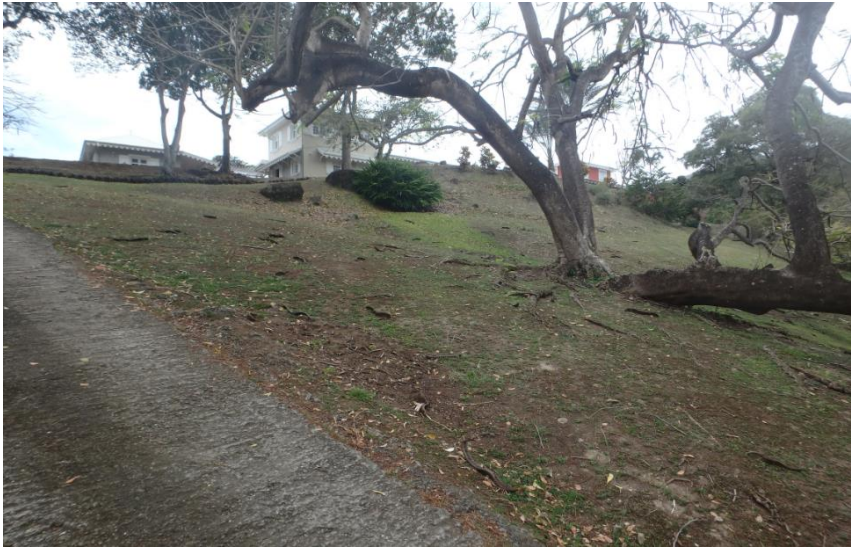
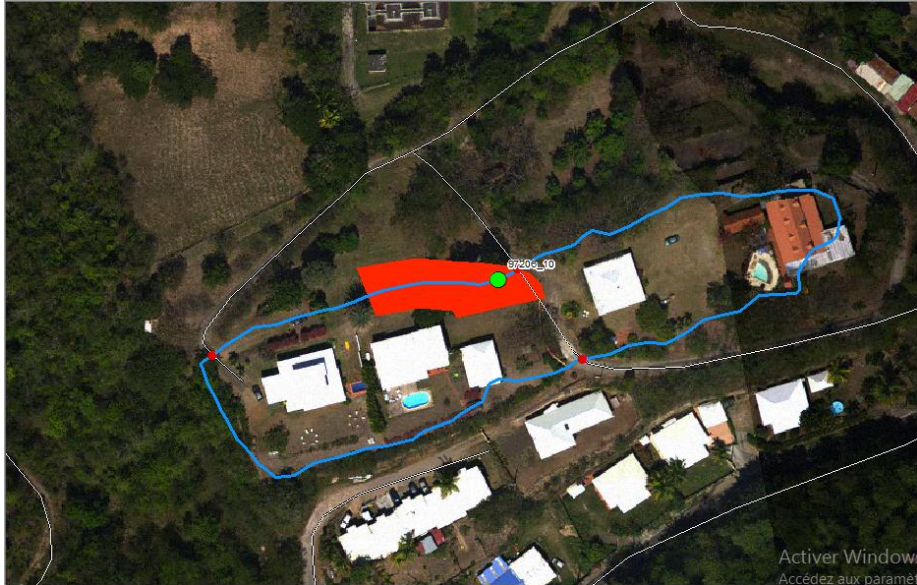
| Le Diamant | | DIA_5 | | | | | Critères de qualité |
|---|---|---|---|---|---|---|---|
| Parc | Dizac | 13 | <div>R</div> | 635 | 2 | Permanente | |
| Commentaires | Parc ombragé en pente. | | | | | | |

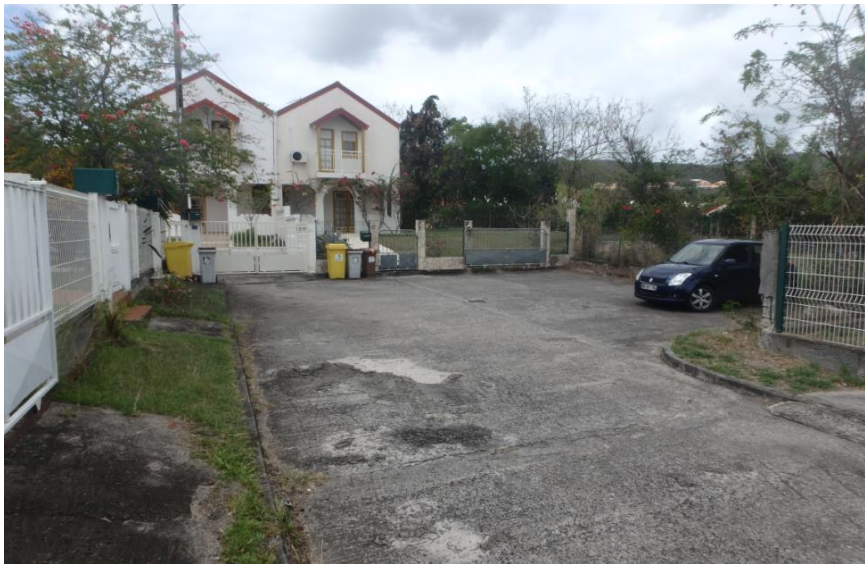
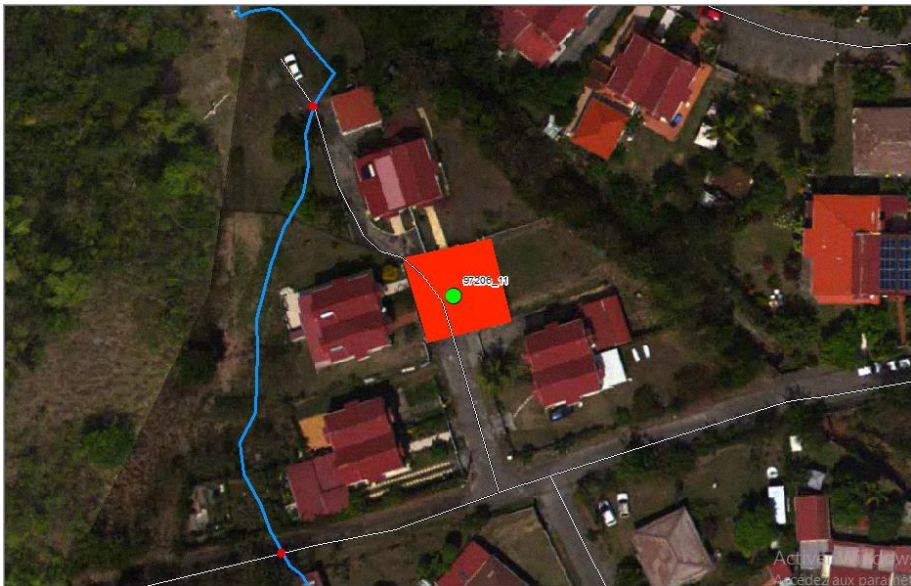
| Le Diamant | | DIA_6 | | | | | Critères de qualité |
|---|---|---|---|---|---|---|---|
| Parking | Allée du Gaïac | 12 | | 220 | 1 | Permanente | |
| Commentaires | Petit parking de fond de ruelle. | | | | | | |

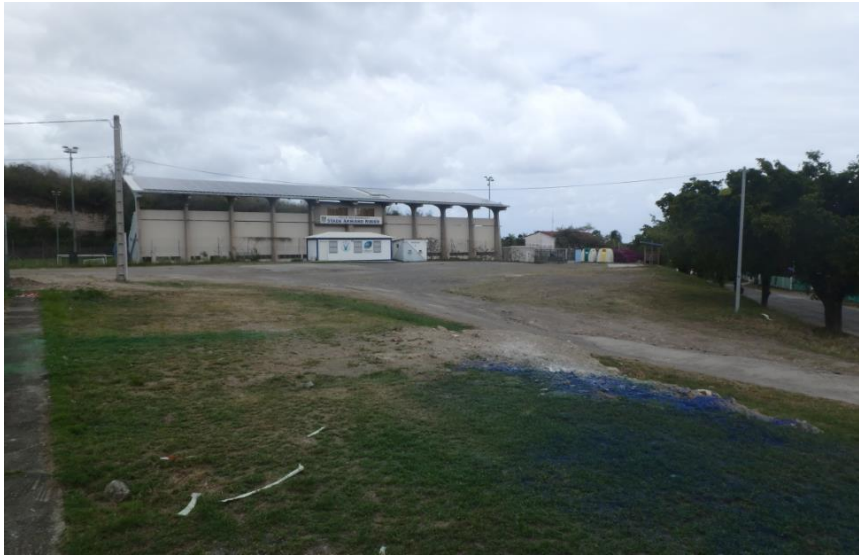
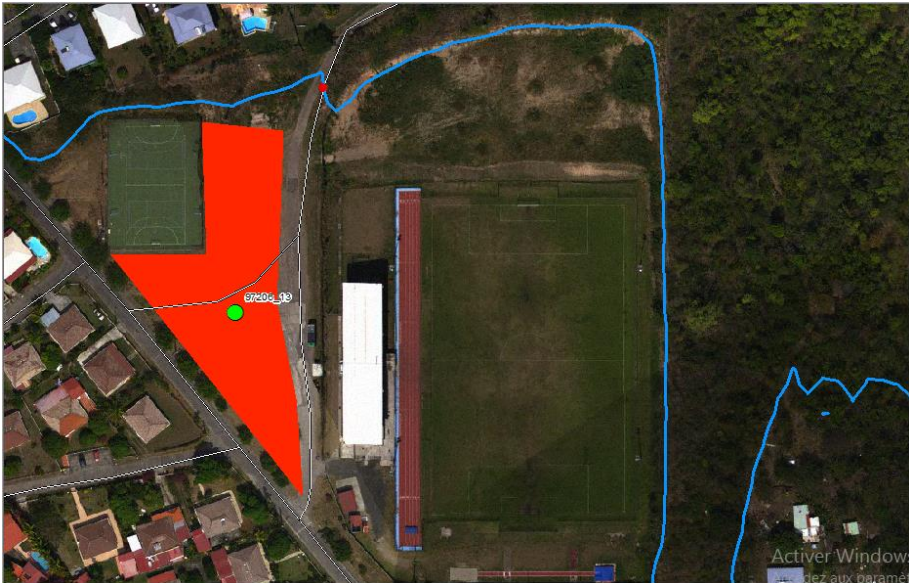
| Le Diamant | | DIA_7 | | | | | Critères de qualité |
|---|---|---|---|---|---|---|---|
| Parking | Parking du stade | 16 | <div>R</div> | 3718 | 2 | Permanente | |
| Commentaires | Parking le long du stade de foot. | | | | | | |

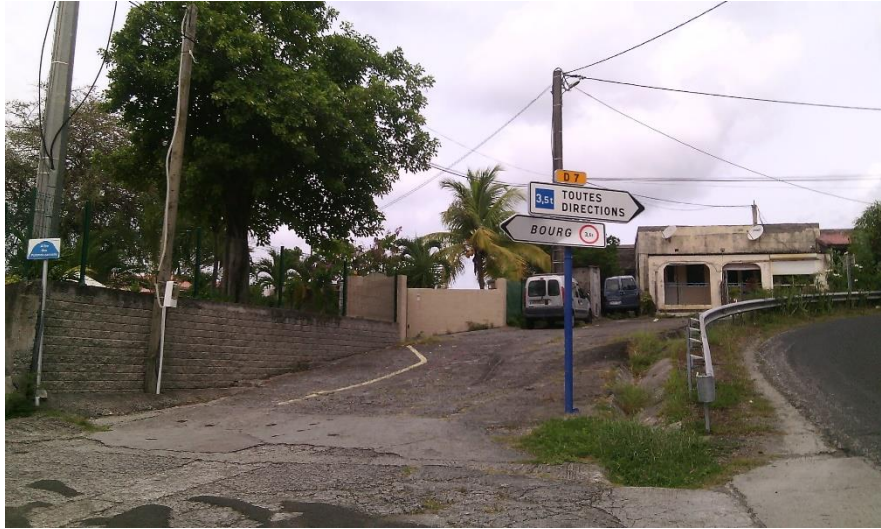
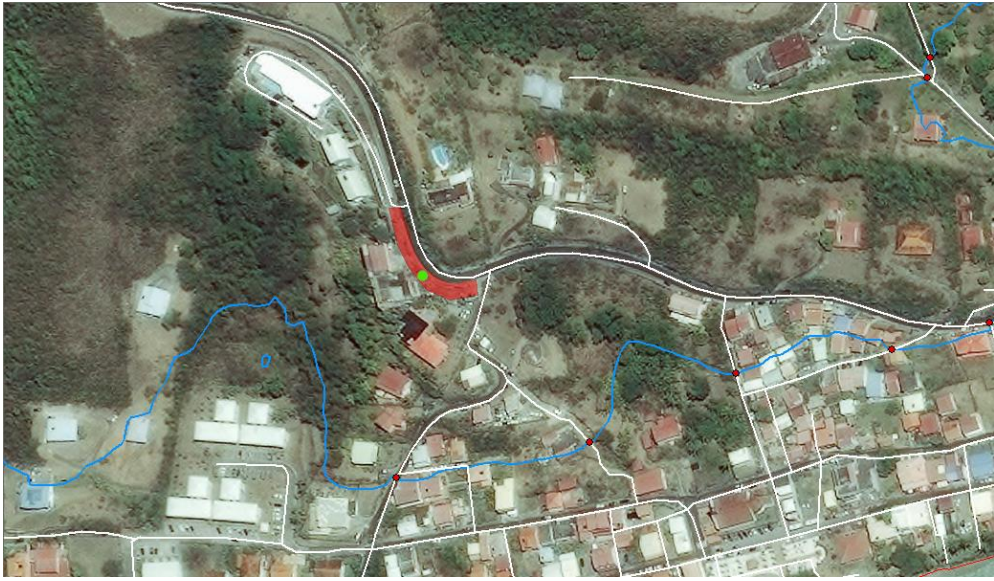
| Le Diamant | | DIA_8 | | | | | Critères de qualité |
|---|---|---|---|---|---|---|---|
| Parking | Morne Lacroix | 14 | <div>R</div> | 603 | 2 | Permanente | |

| Le Diamant | | DIA_8 | | | | | Critères de qualité |
|---|---|---|---|---|---|---|---|
| Commentaires | Possibilité de prolonger le site refuge le long de la route en amont. | | | | | | |

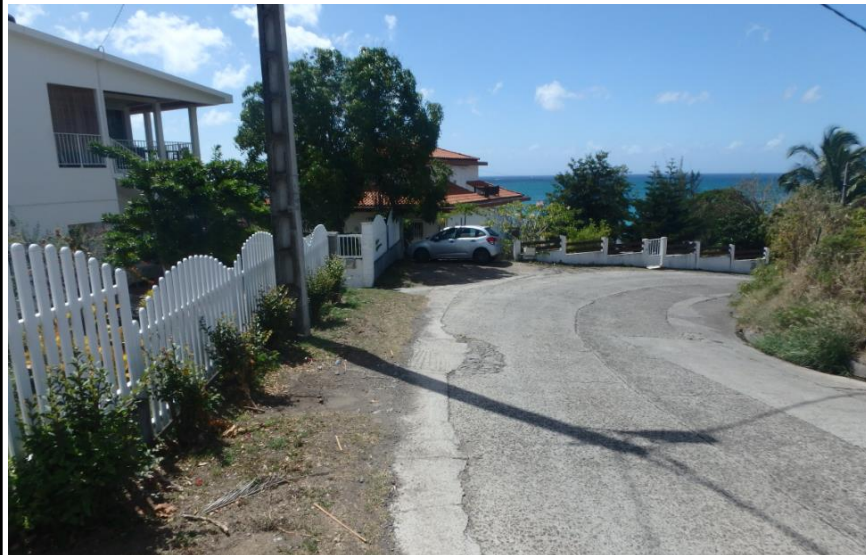
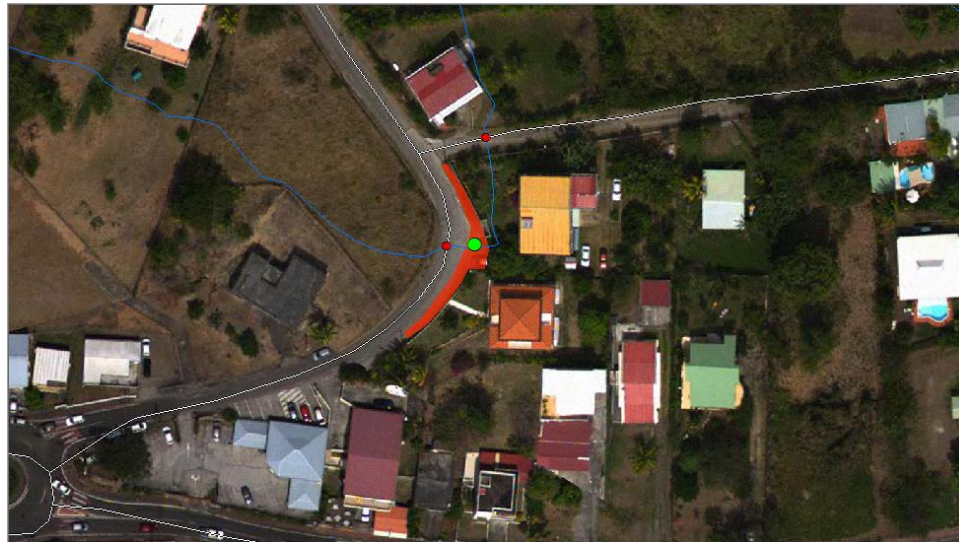
| Le Diamant | | DIA_9 | | | | | Critères de qualité |
|---|---|---|---|---|---|---|---|
| Chemin | Site Ravine Gens Bois | 12 | <div>R</div> | 121 | 2 | Permanente | |
| Commentaires | Bord de route. | | | | | | |

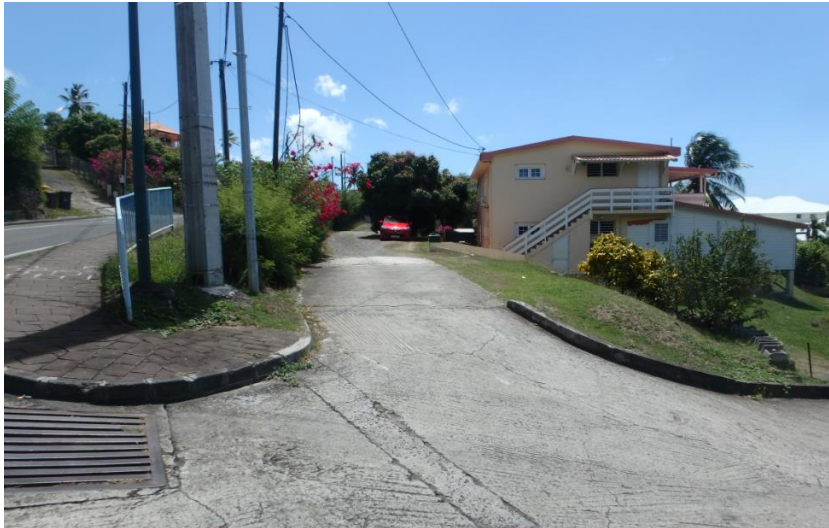
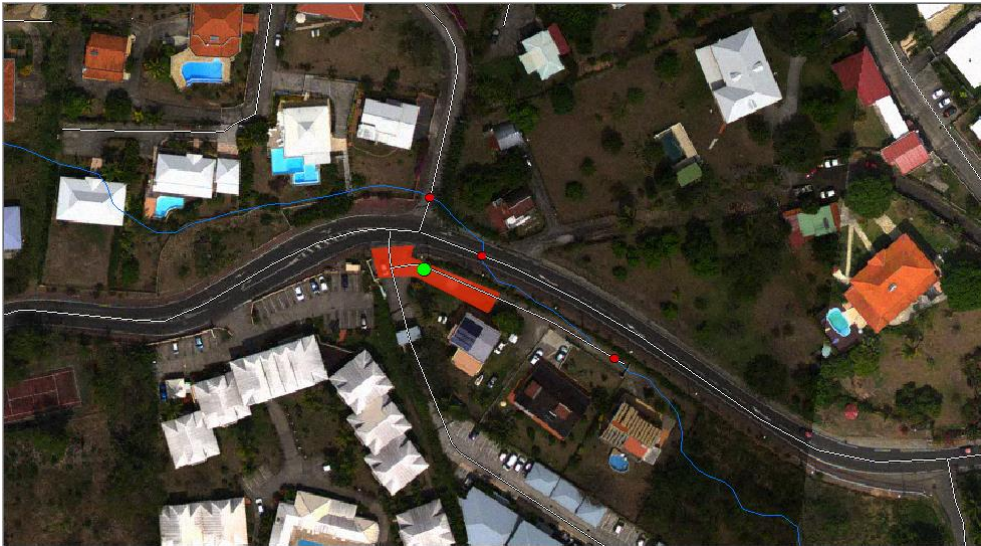
| Le Diamant | | DIA_10 | | | | | Critères de qualité |
|---|---|---|---|---|---|---|---|
| Chemin | Canonière | 12 | <div>R</div> | 220 | 1 | Permanente | |
| Commentaires | Chemin en contrebas de la route principale. | | | | | | |

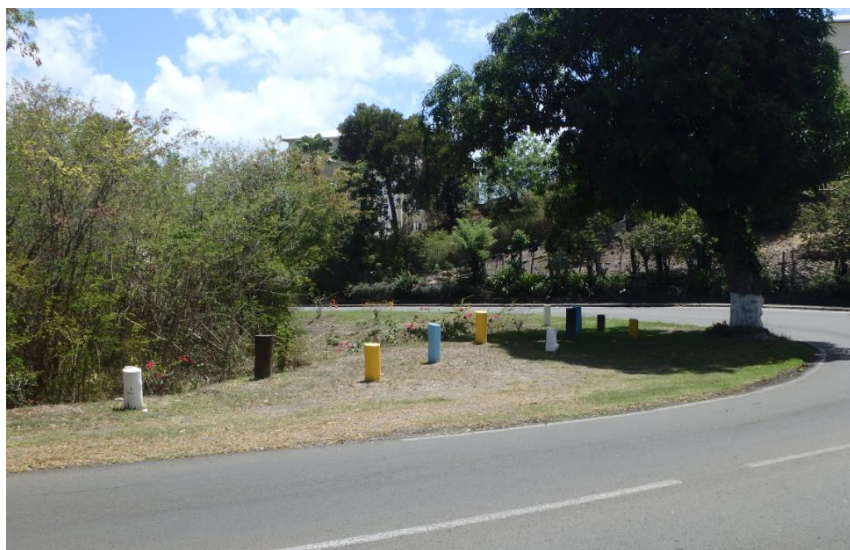
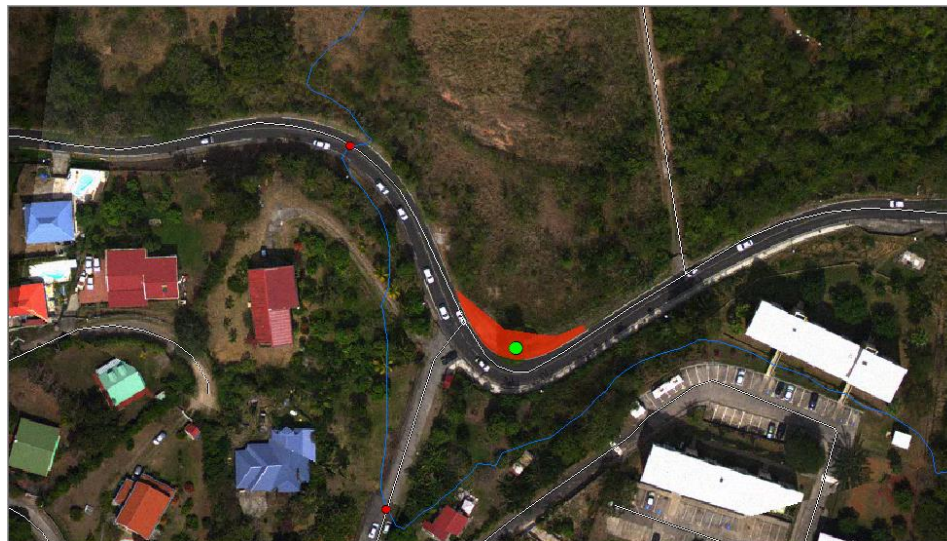
| Le Diamant | | DIA_11 | | | | | Critères de qualité |
|---|---|---|---|---|---|---|---|
| Bord de route | Allée Mango Cassé Cou | 12 | | 212 | 2 | Permanente | |

Bord de route dans un virage ombragé.

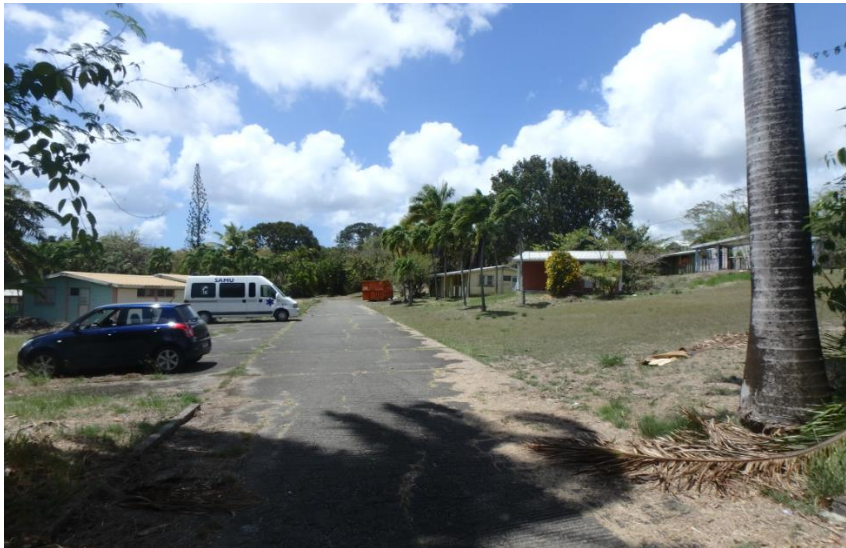
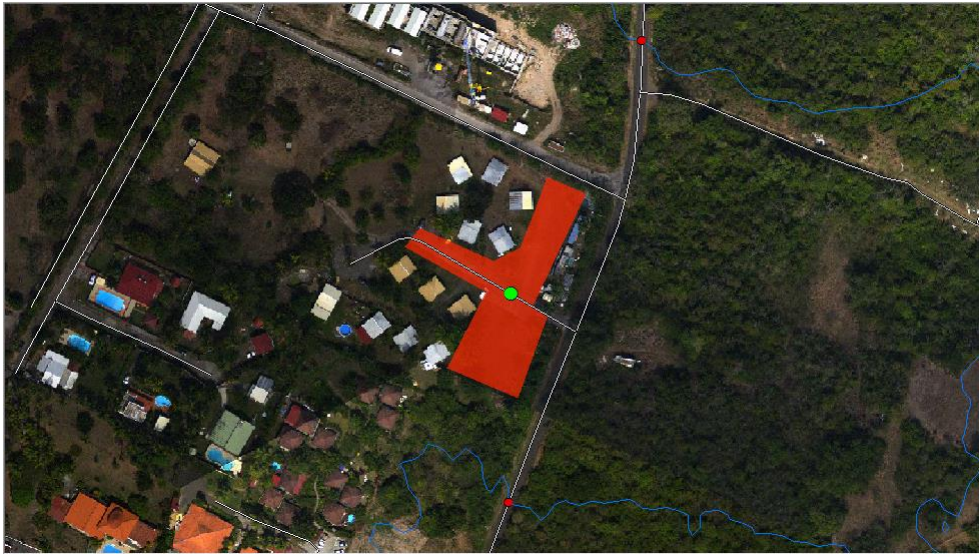
| Le Diamant | | DIA_12 | | | | | Critères de qualité |
|---|---|---|---|---|---|---|---|
| Terrain nu et parking | Résidence Marine Hôtel | 15 | | 2409 | 1 | Permanente | |
| Commentaires | Parking et terrain enherbé proche de bungalows. | | | | | | |

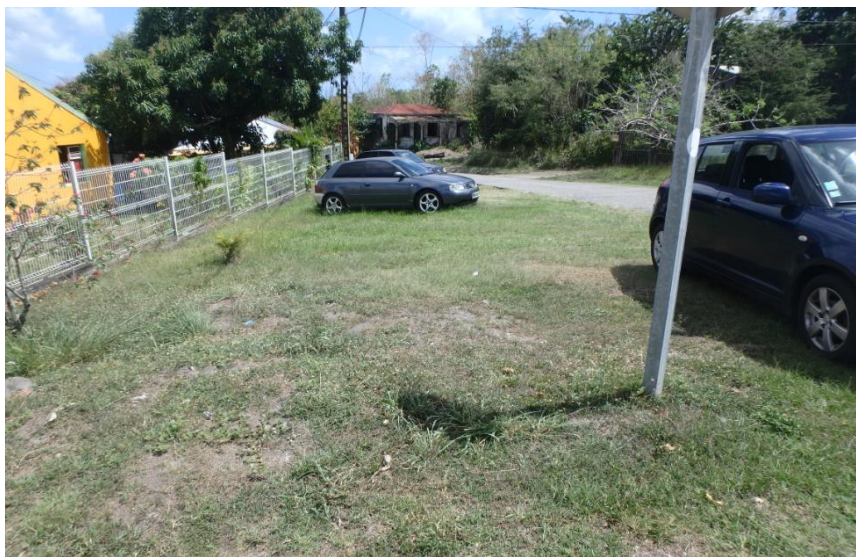
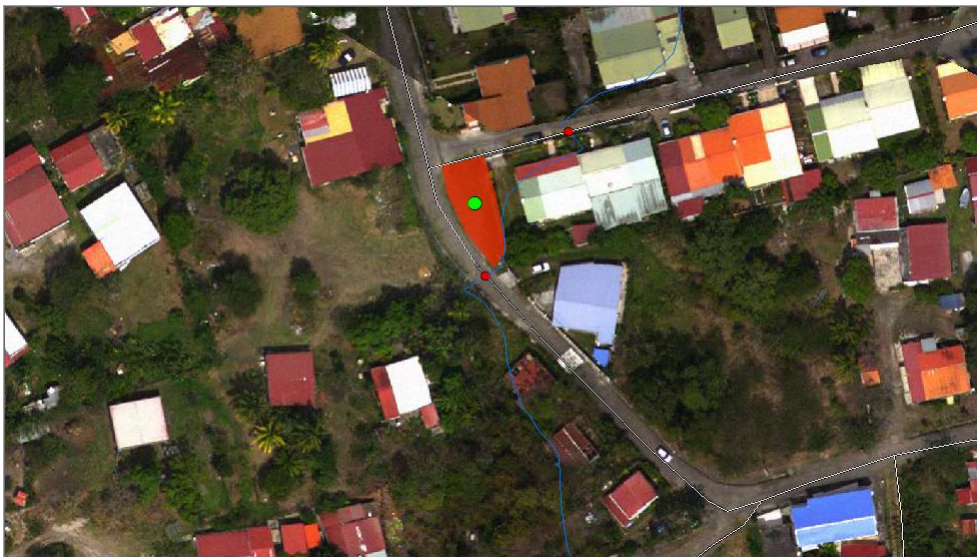
| Le Diamant | | DIA_13 | | | | | Critères de qualité |
|---|---|---|---|---|---|---|---|
| Terrain nu | Allée du bois dressé (lot. Taupinière) | 13 | | 195 | 2 | Permanente | |
| Commentaires | Terrain nu en bord de route. | | | | | | |

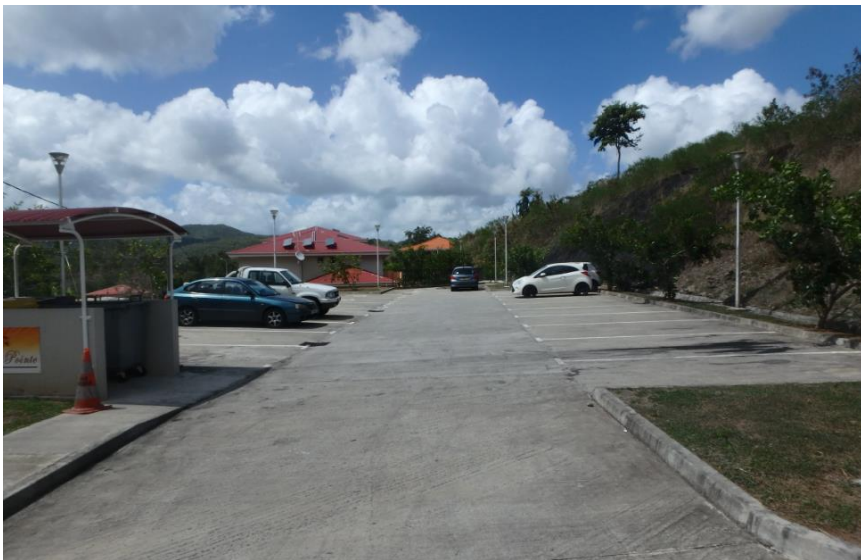
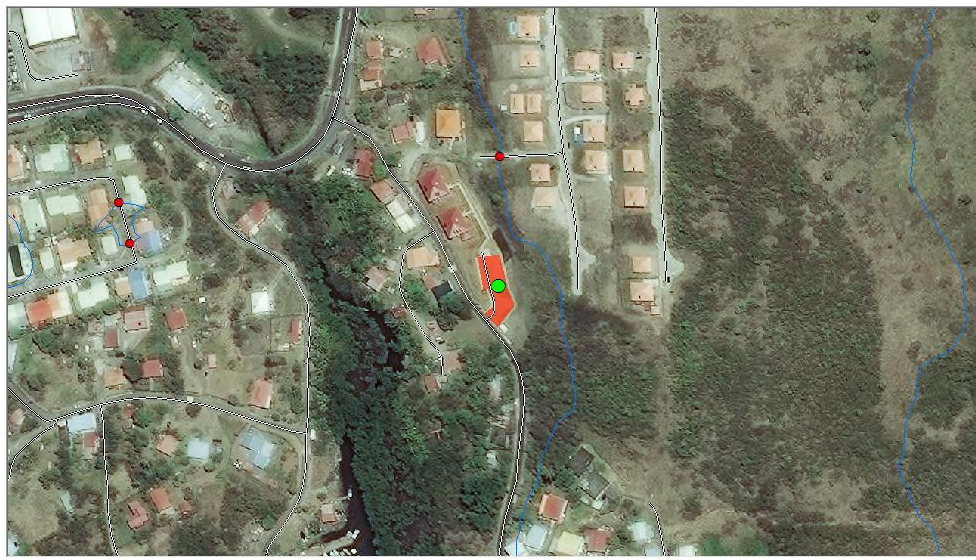
| Le Diamant | | DIA_14 | | | | | Critères de qualité |
|---|---|---|---|---|---|---|---|
| Parking | Parking résidence La Pointe | 12 | | 678 | 1 | Permanente | |

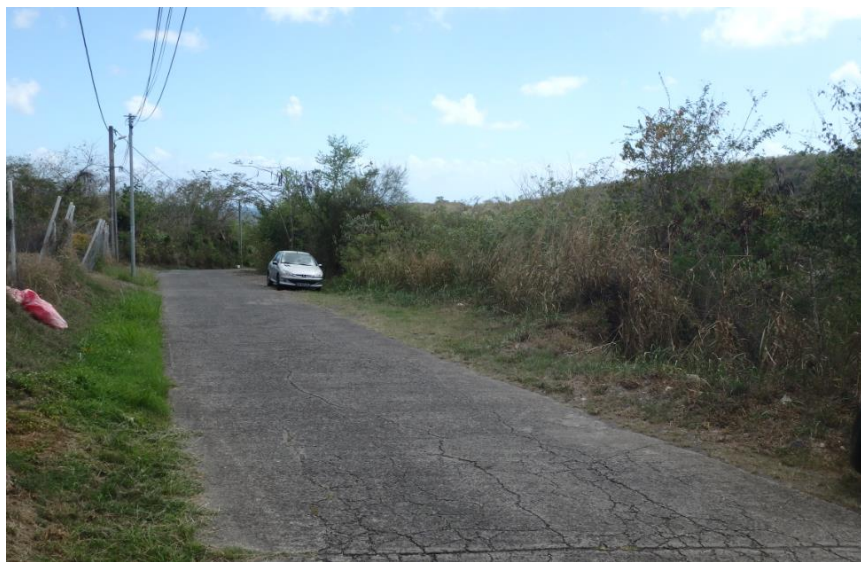
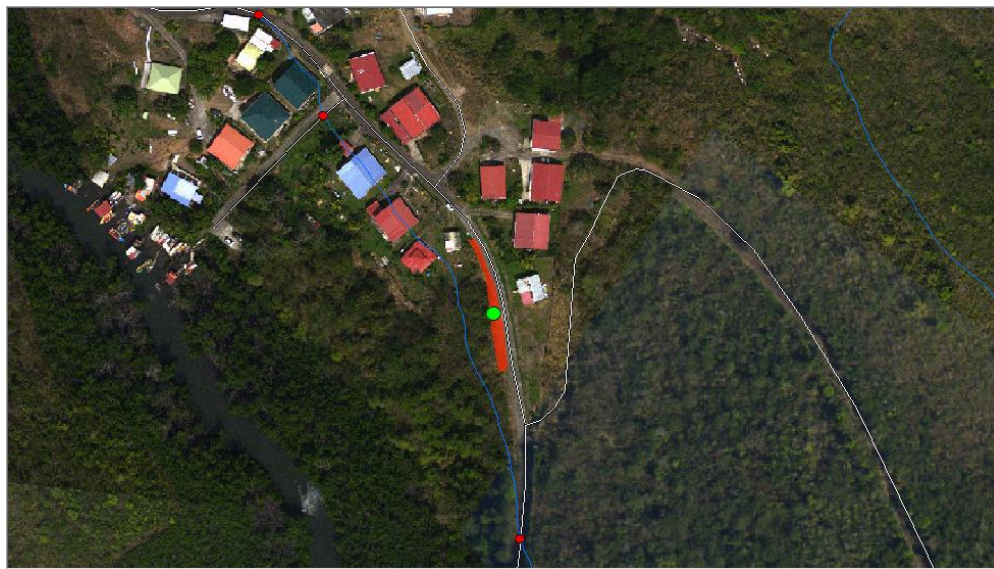
| Le Diamant | | DIA_15 | | | | | Critères de qualité |
|---|---|---|---|---|---|---|---|
| Bord de route | La Pointe | 12 | <div>R</div> | 191 | 1 | Permanente | |
