# SITES REFUGES TSUNAMI

## Projet EXPLOIT

« EXPLOitation et Transfert vers les collectivités des Antilles françaises d'une méthode de planification des évacuations en cas d'alerte tsunami »

**Commune du Moule**

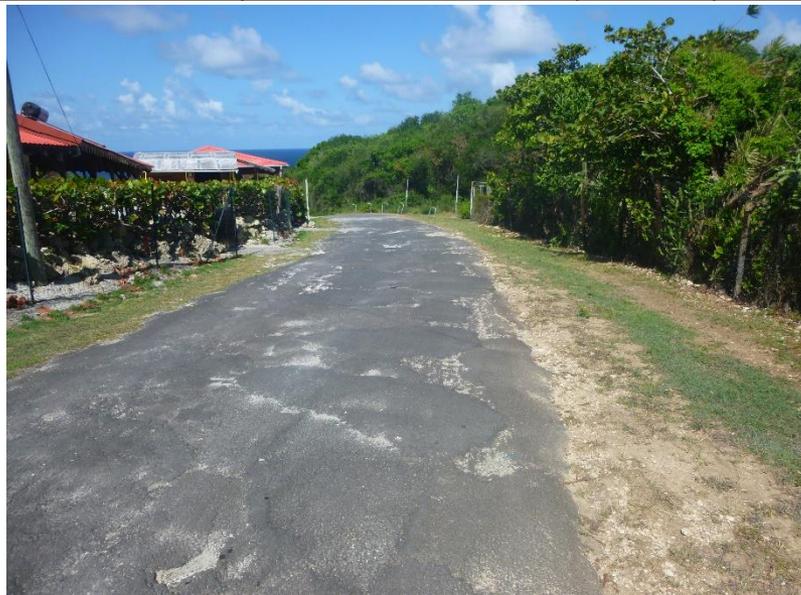
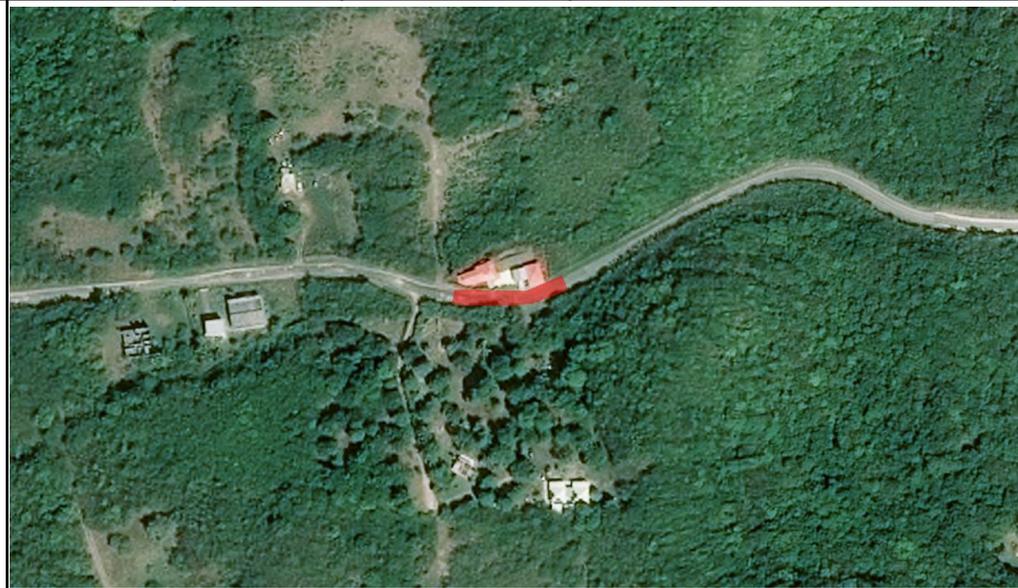
Le Moule		97117_1					Critères de qualité
Nature du site	Nom local	Note	Qualité	Capacité d'accueil	Nombre d'accès	Disponibilité actuelle	<p>3 Bon 2 Moyen 1 Mauvais</p>
Route	Anse Marguerite	13		illimité	1	Permanente

Portion de route goudronnée avec bas-côtés enherbés à proximité d'un restaurant. Voie permettant l'accès à la plage.

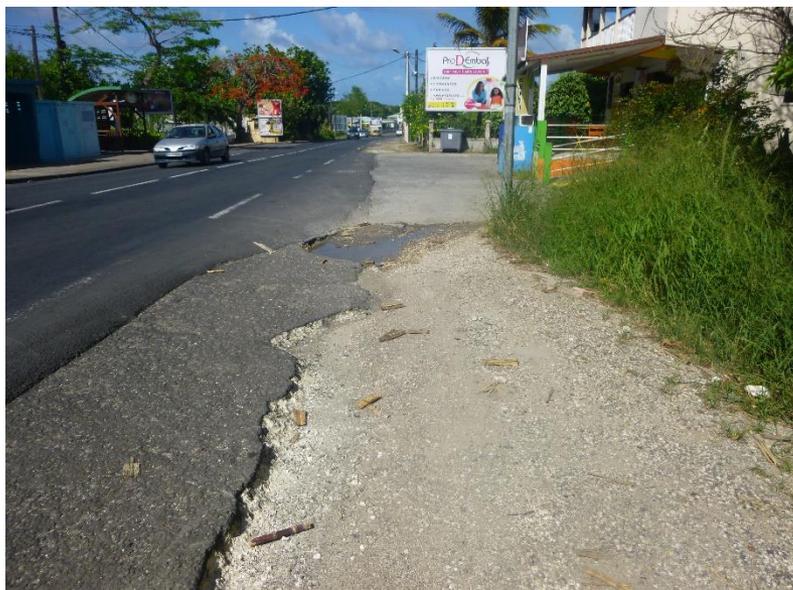
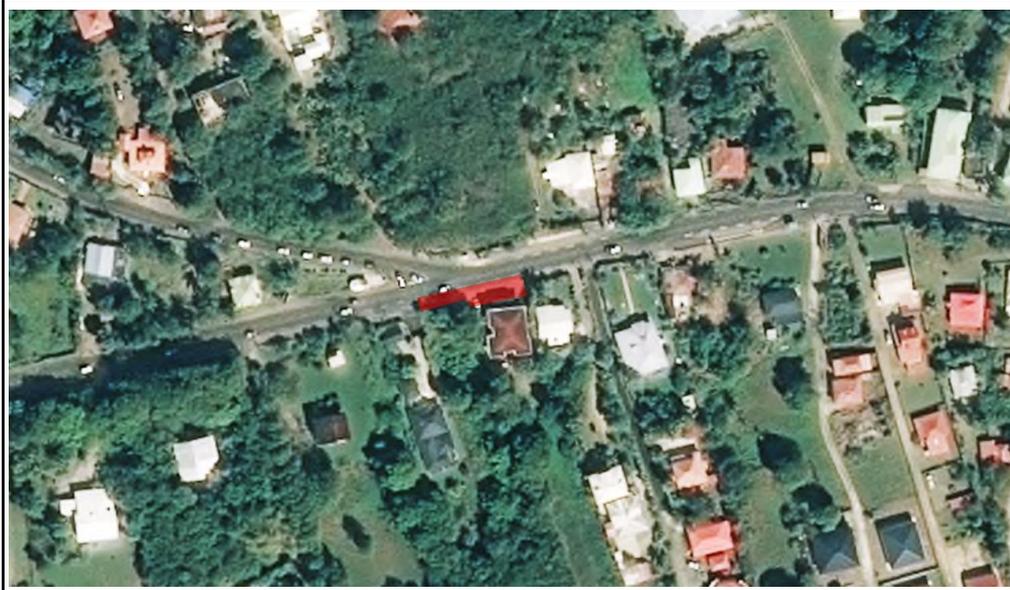
Le Moule		97117_2					Critères de qualité
Nature du site	Nom local	Note	Qualité	Capacité d'accueil	Nombre d'accès	Disponibilité actuelle	<p>3 Bon 2 Moyen 1 Mauvais</p>
Bas-côté	Route de la Baie	11	R	284	1	Permanente

Espace partiellement goudronné mitoyen d'une route très fréquentée à vitesse de circulation élevée.

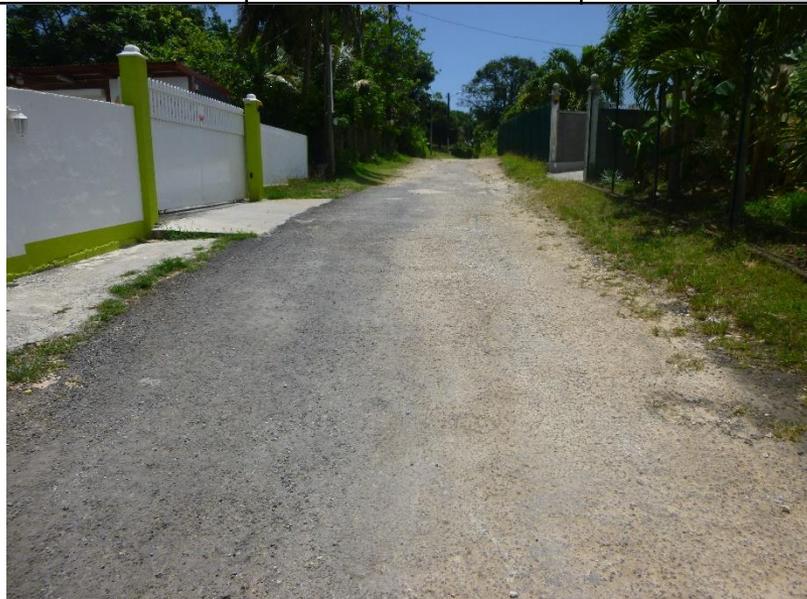
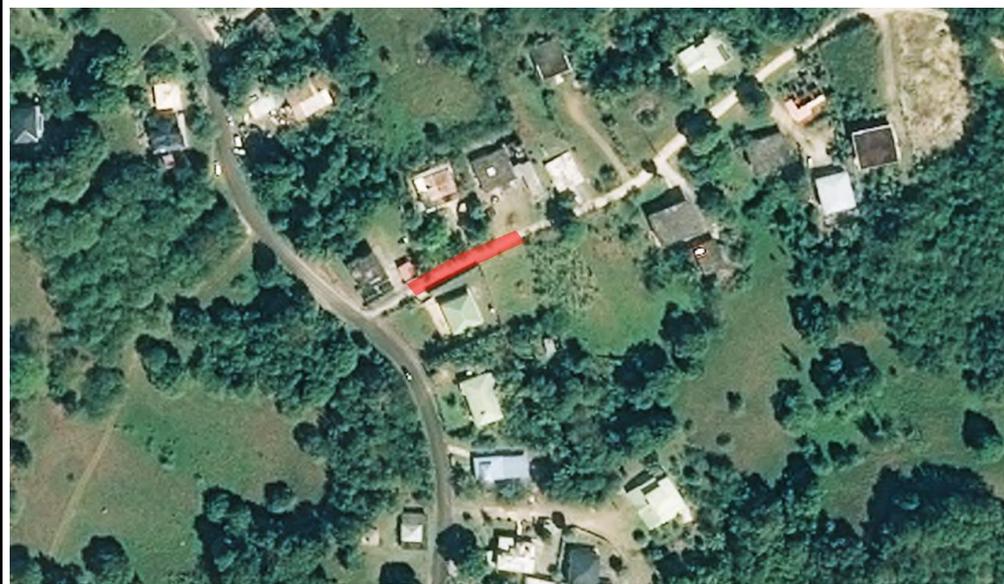
Le Moule		97117_3					Critères de qualité
Nature du site	Nom local	Note	Qualité	Capacité d'accueil	Nombre d'accès	Disponibilité actuelle	<p>3 Bon 2 Moyen 1 Mauvais</p>
Rue	Route de Lacroix	12		363	2	Permanente

Portion de rue goudronnée avec quelques maisons individuelles et à proximité d'une rue assez fréquentée. Peu de passages automobiles.

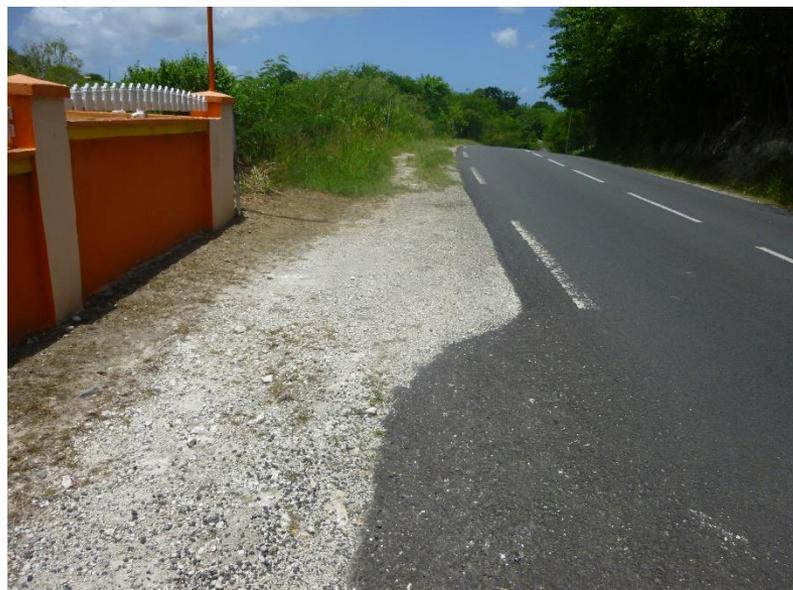
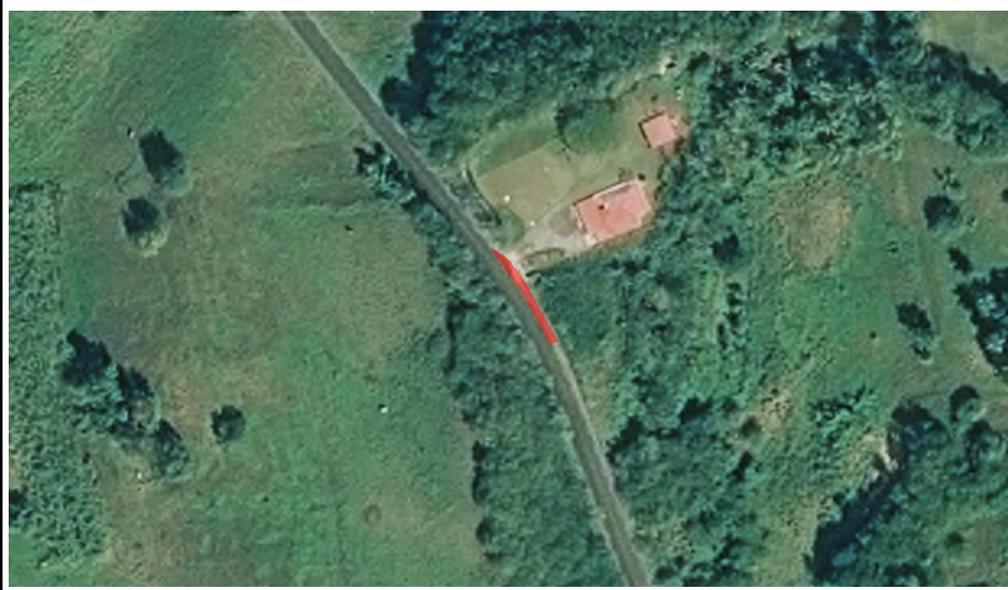
Le Moule		97117_4					Critères de qualité
Nature du site	Nom local	Note	Qualité	Capacité d'accueil	Nombre d'accès	Disponibilité actuelle	<p>3 Bon 2 Moyen 1 Mauvais</p>
Bas-côté	Route de Lacroix	11		89	2	Permanente

Bas-côté en graviers étroit situé au bord d'une route assez fréquentée avec une vitesse de circulation élevée.

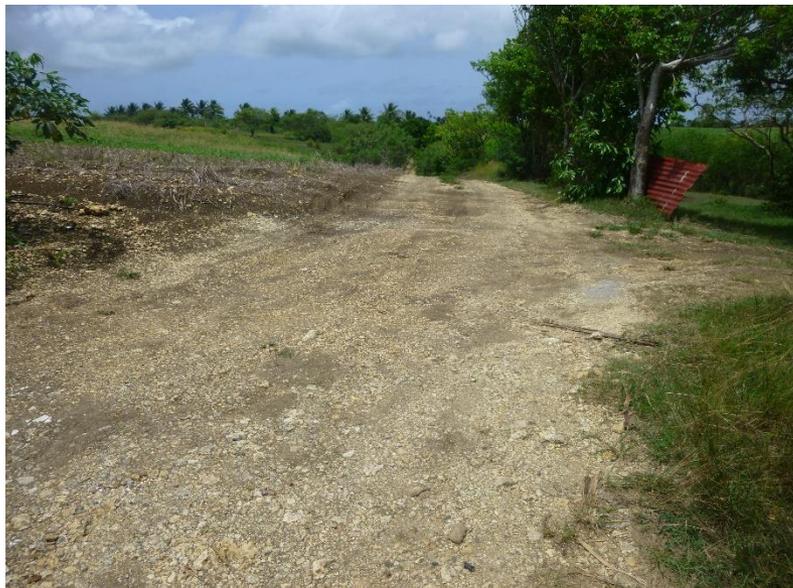
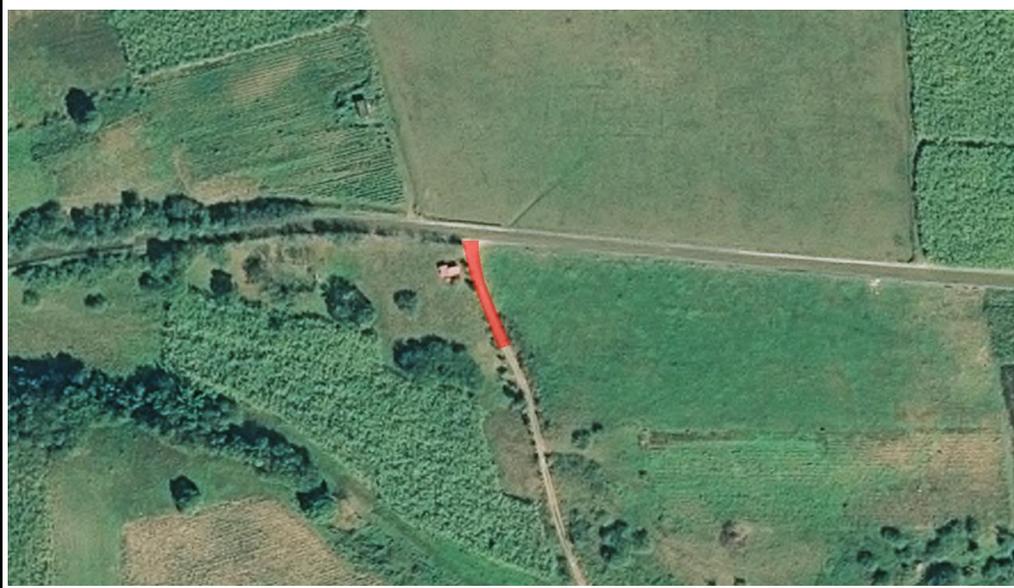
Le Moule		97117_5					Critères de qualité
Nature du site	Nom local	Note	Qualité	Capacité d'accueil	Nombre d'accès	Disponibilité actuelle	<ul style="list-style-type: none"> <li>3 Bon</li> <li>2 Moyen</li> <li>1 Mauvais</li> </ul>
Chemin	Route de l'Ecluse	12		295	1	Permanente

Chemin agricole en terre bordé de parcelles agricoles. Rares passages de véhicules.

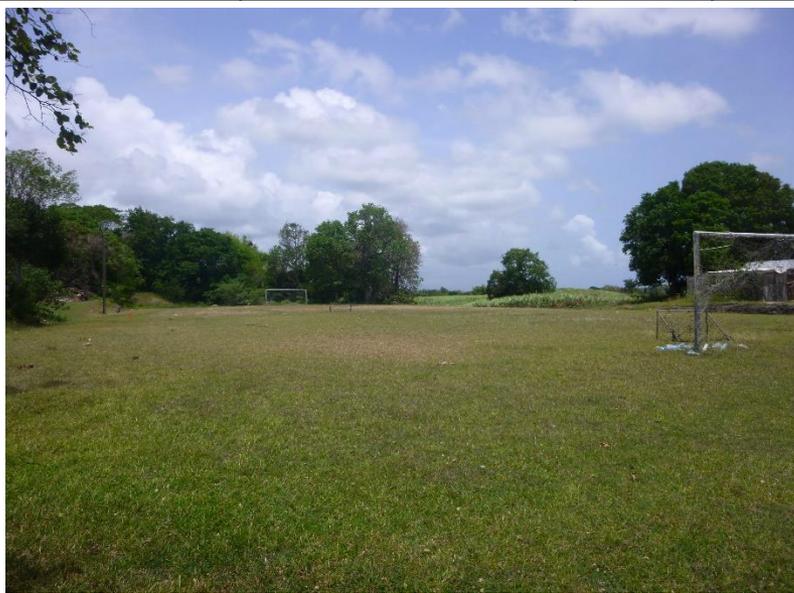
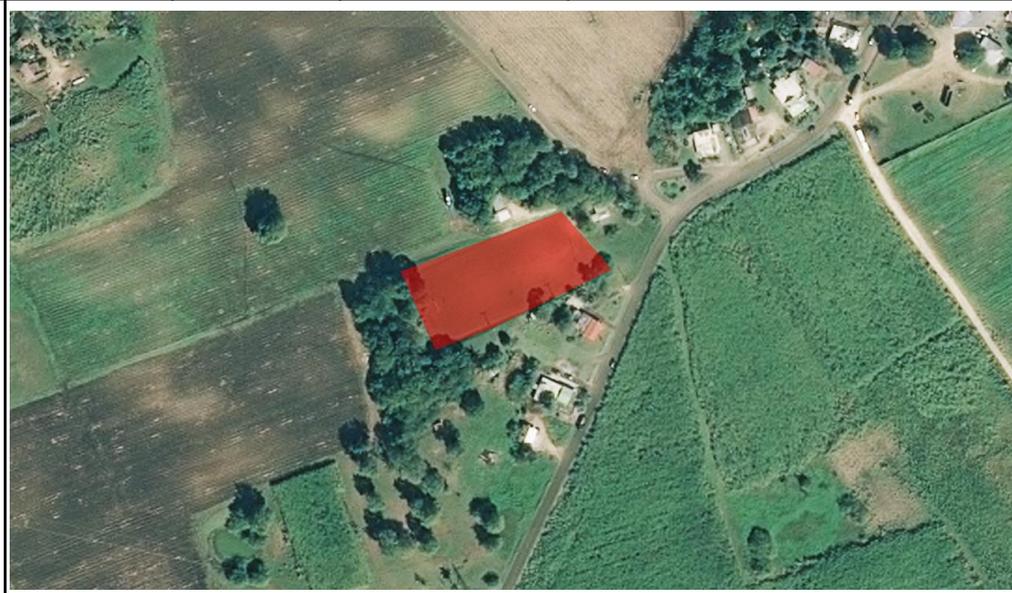
Le Moule		97117_6					Critères de qualité
Nature du site	Nom local	Note	Qualité	Capacité d'accueil	Nombre d'accès	Disponibilité actuelle	<p>3 Bon 2 Moyen 1 Mauvais</p>
Terrain de football	Chemin de la Mahaudiere	14	R	4654	3	Permanente

Terrain de football enherbé bien entretenu situé à proximité de parcelles agricoles.

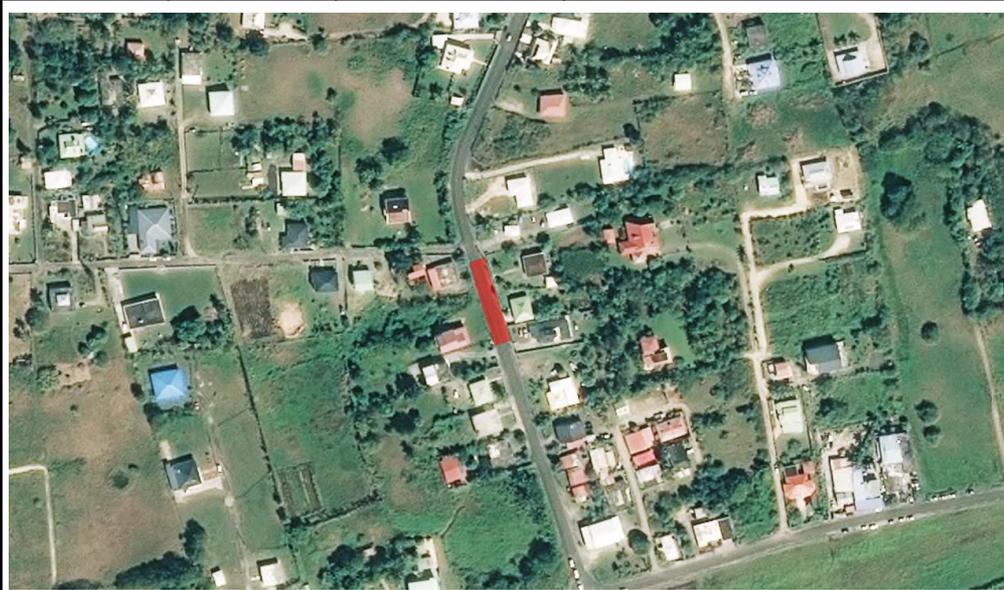
97117\_7

Portion de route goudronnée fréquentée à vitesse de circulation élevée. Présence de bas-côtés enherbés et quelques voitures en stationnement.

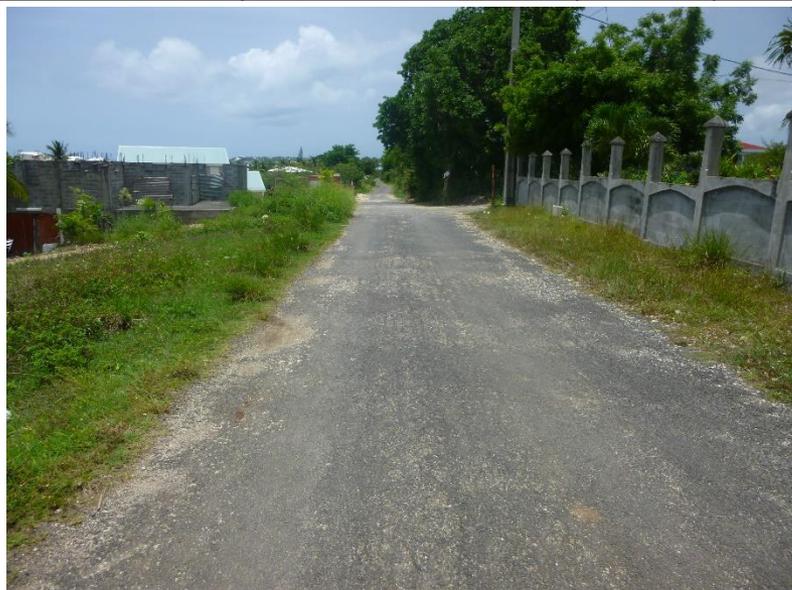
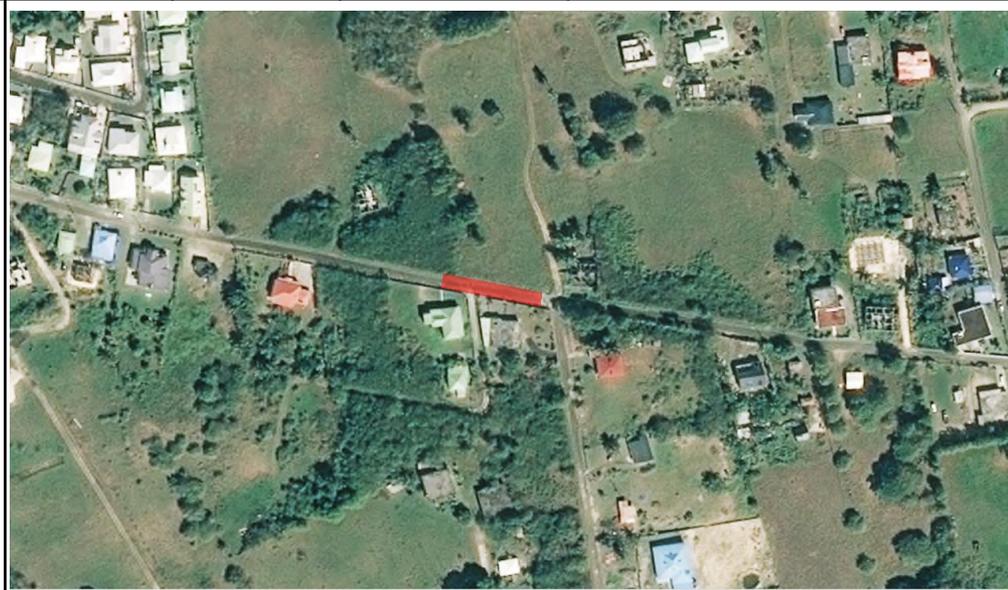
Le Moule		97117_8					Critères de qualité
Nature du site	Nom local	Note	Qualité	Capacité d'accueil	Nombre d'accès	Disponibilité actuelle	<p>3 Bon 2 Moyen 1 Mauvais</p>
Rue	Chemin du Tresor	12		410	3	Permanente

Portion du rue goudronnée située dans une zone résidentielle d'habitats individuels. Peu de circulation automobile. Présence d'étroits bas-côtés enherbés.

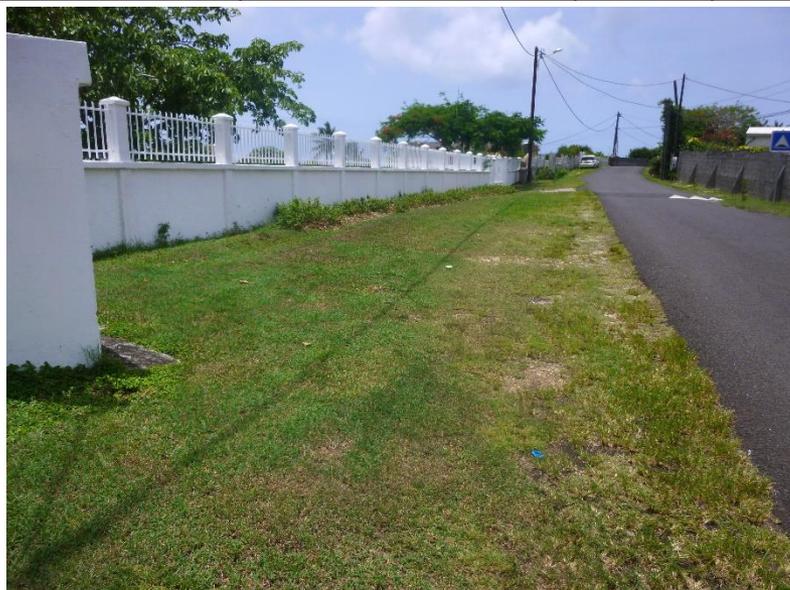
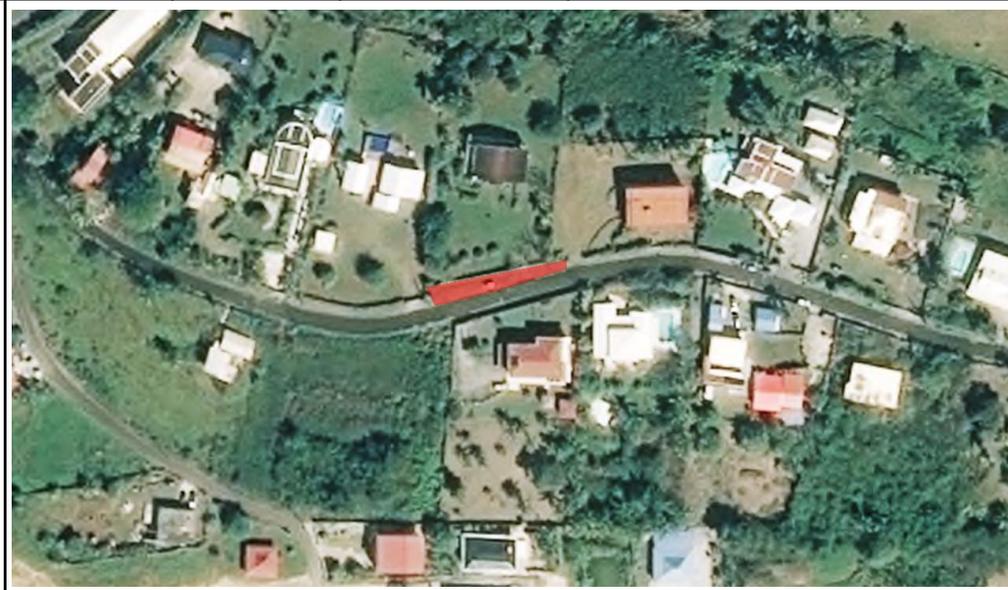
Le Moule		97117_9					Critères de qualité
Nature du site	Nom local	Note	Qualité	Capacité d'accueil	Nombre d'accès	Disponibilité actuelle	<p>3 Bon 2 Moyen 1 Mauvais</p>
Bas-côté	Rue de Damencourt	13		250	2	Permanente

Bas-côté enherbé situé mitoyen d'un mur de clôture d'une maison et d'une rue calme. Espace situé dans une zone résidentielle.

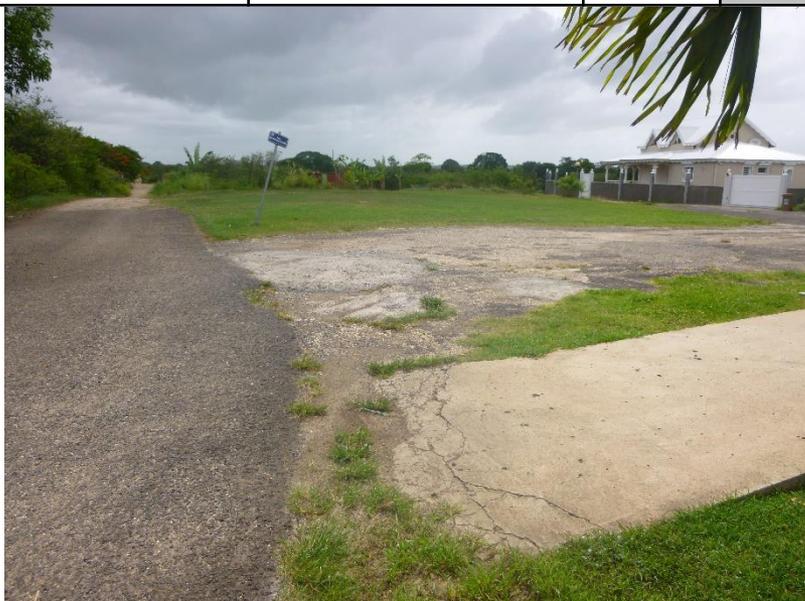
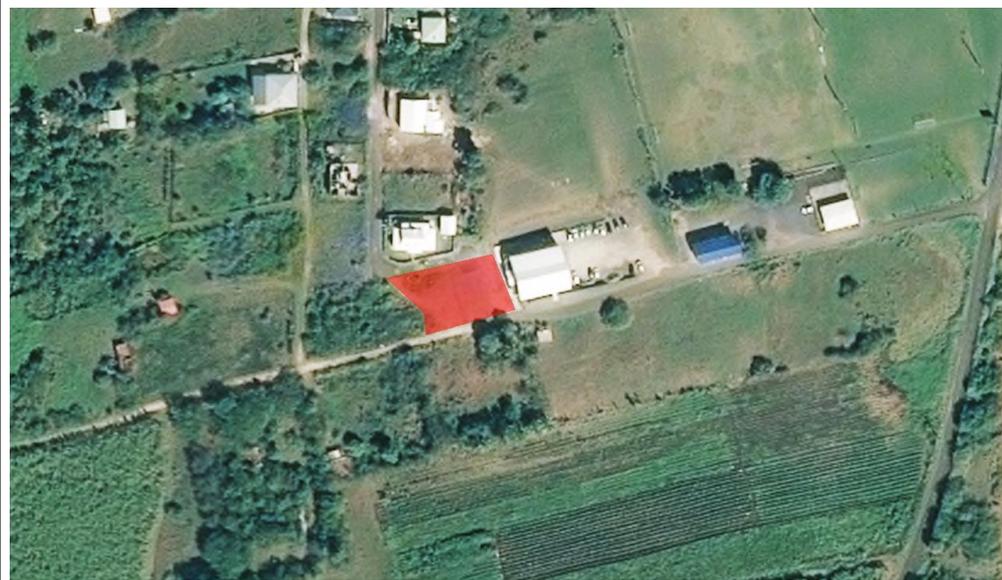
Terrain partiellement enherbé bien entretenu. À proximité d'une église. Stationnement potentiel de véhicules lors de cérémonies.

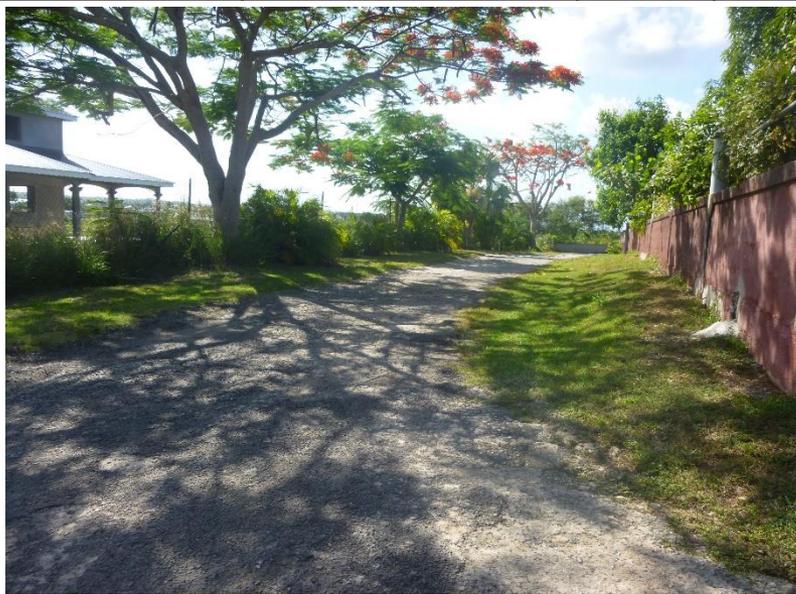
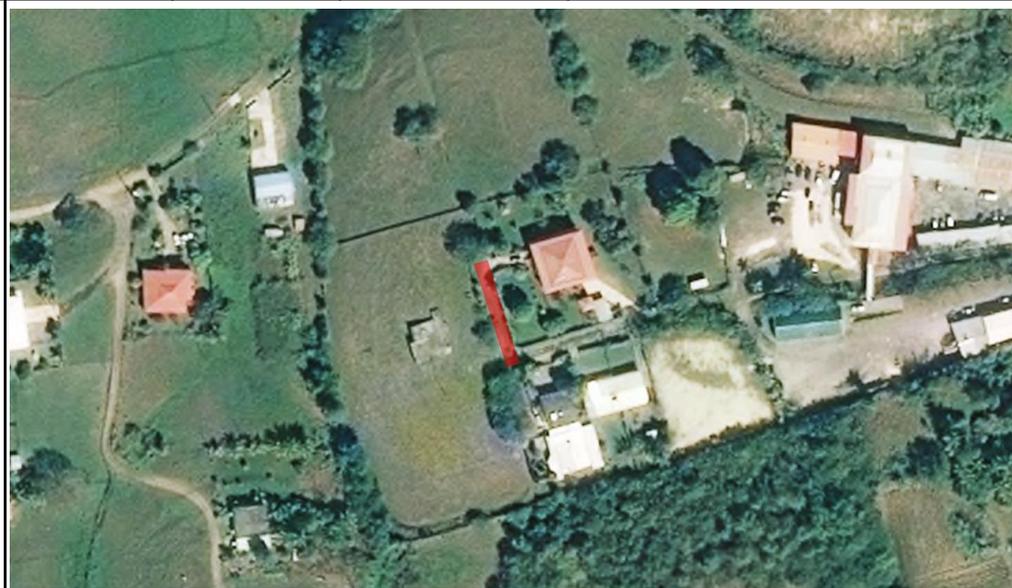
Le Moule		97117_12					Critères de qualité
Nature du site	Nom local	Note	Qualité	Capacité d'accueil	Nombre d'accès	Disponibilité actuelle	<p>3 Bon 2 Moyen 1 Mauvais</p>
Impasse	Rue des Malangas	12		215	1	Permanente

Portion de d'impasse desservant une habitation dans une zone calme. Présence de bas-côtés enherbés bien entretenus.

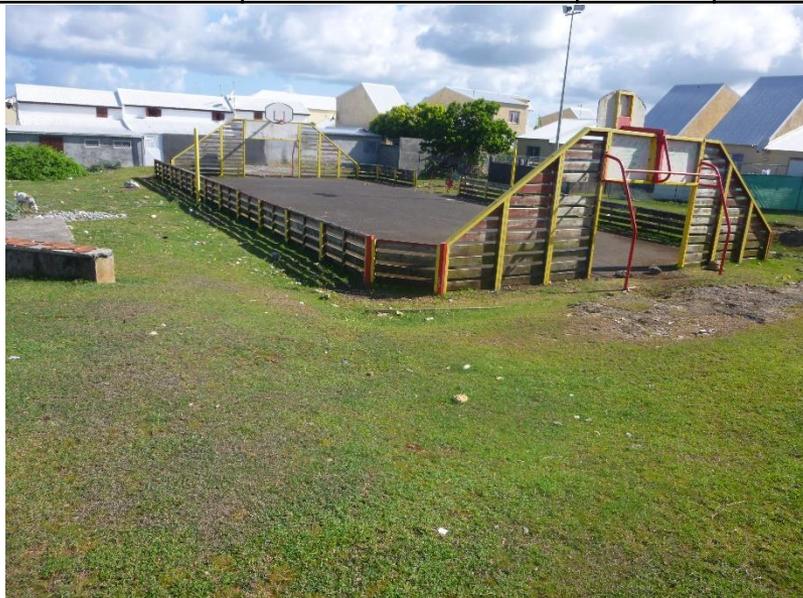
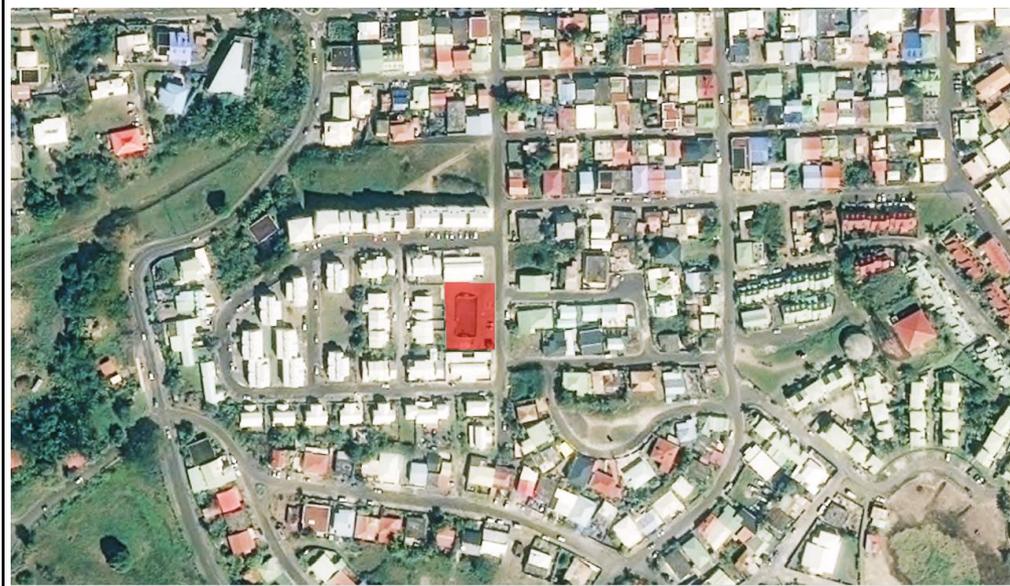
Terrain de basket avec présence d'espace enherbé autour situé dans une zone résidentielle. Présence de quelques cabris attachés.

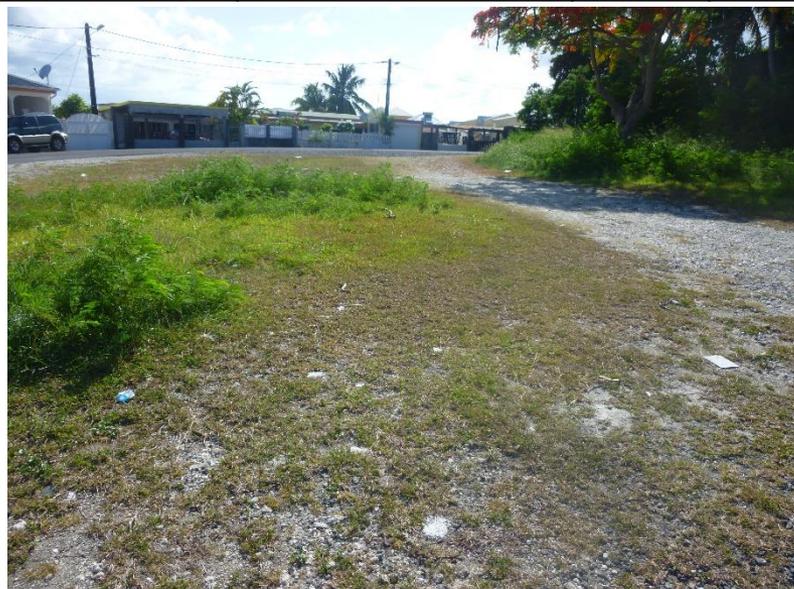
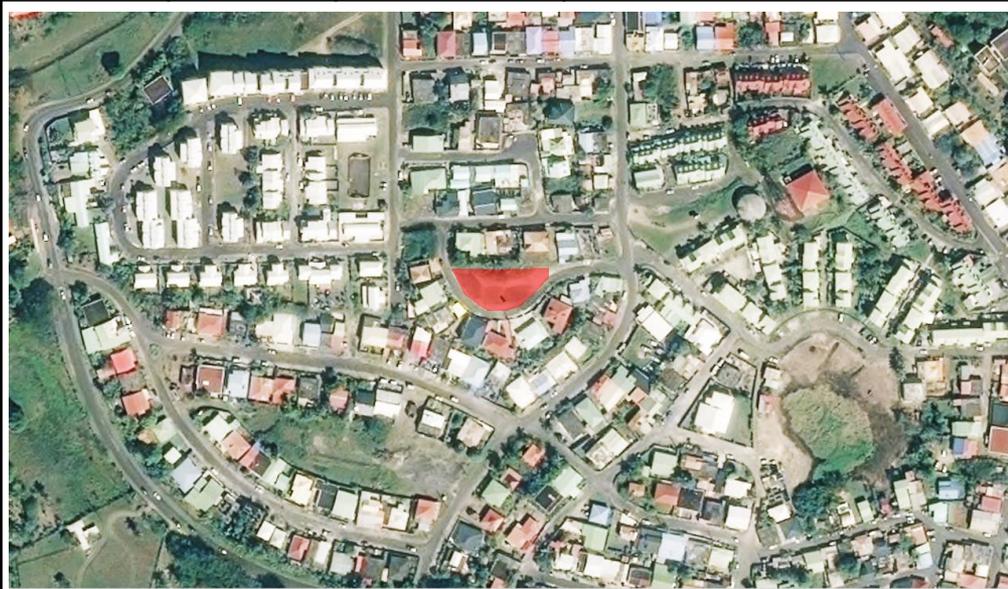
Le Moule		97117_14					Critères de qualité
Nature du site	Nom local	Note	Qualité	Capacité d'accueil	Nombre d'accès	Disponibilité actuelle	<p>3 Bon 2 Moyen 1 Mauvais</p>
Terrain vague	Impasse Alex Meliot	12		1094	2	Permanente

Espace enherbé bien entretenu situé dans une zone résidentielle calme avec peu de passages automobiles. Disponibilité future hypothétique. Site susceptible d'être privé.

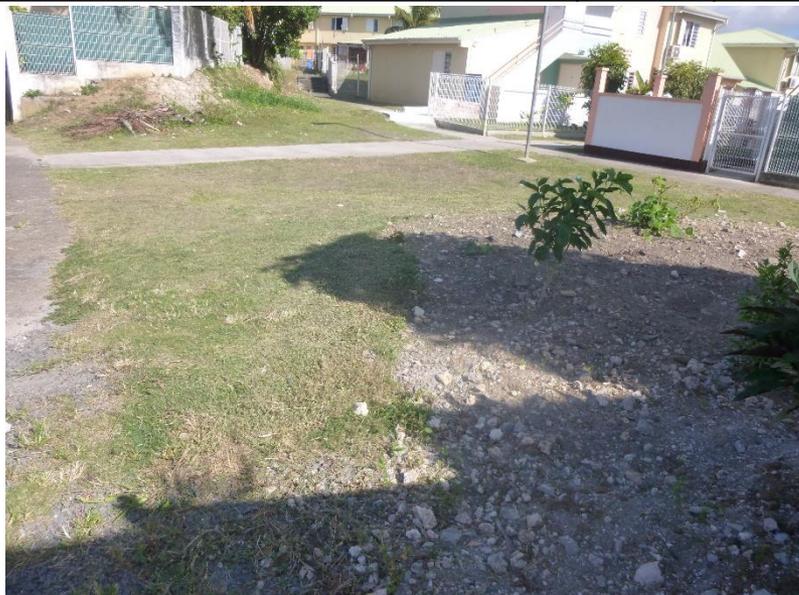
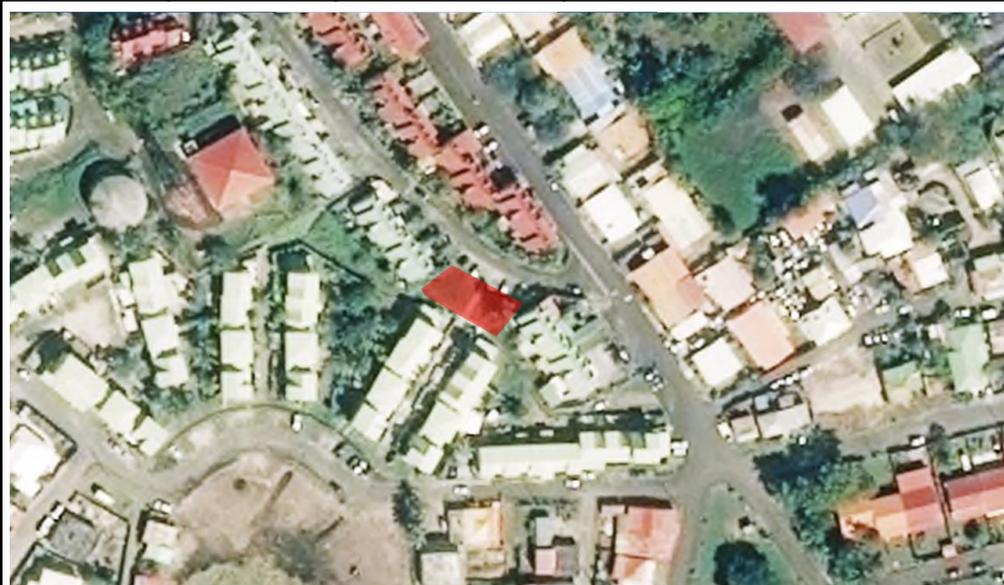
Le Moule		97117_15					Critères de qualité
Nature du site	Nom local	Note	Qualité	Capacité d'accueil	Nombre d'accès	Disponibilité actuelle	<p>3 Bon 2 Moyen 1 Mauvais</p>

Espace enherbé situé dans une zone résidentielle situé entre plusieurs maisons.  
Présence d'un sentier permettant d'accéder aux habitations.  
Site susceptible d'être privé.

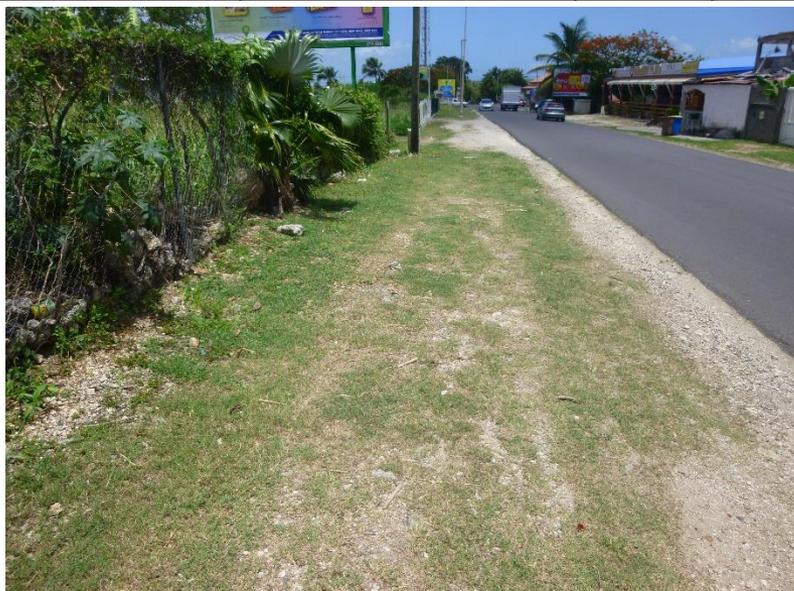
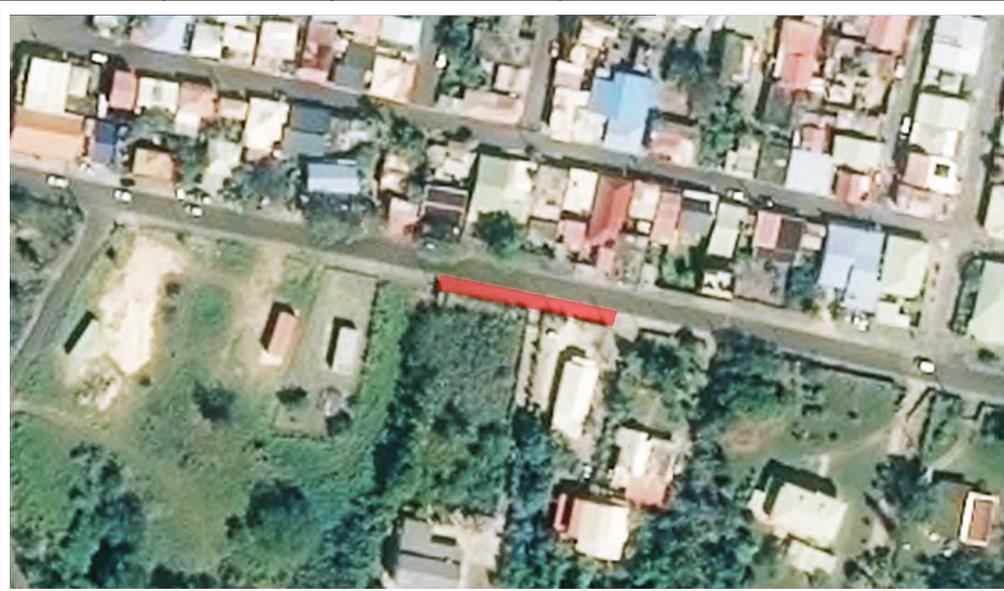
Le Moule		97117_16					Critères de qualité
Nature du site	Nom local	Note	Qualité	Capacité d'accueil	Nombre d'accès	Disponibilité actuelle	<p>3 Bon 2 Moyen 1 Mauvais</p>
Bas-côté	Rocade de Sergent	12		232	2	Permanente

Large bas-côté enherbé et bien entretenu mitoyen d'une route assez fréquentée.

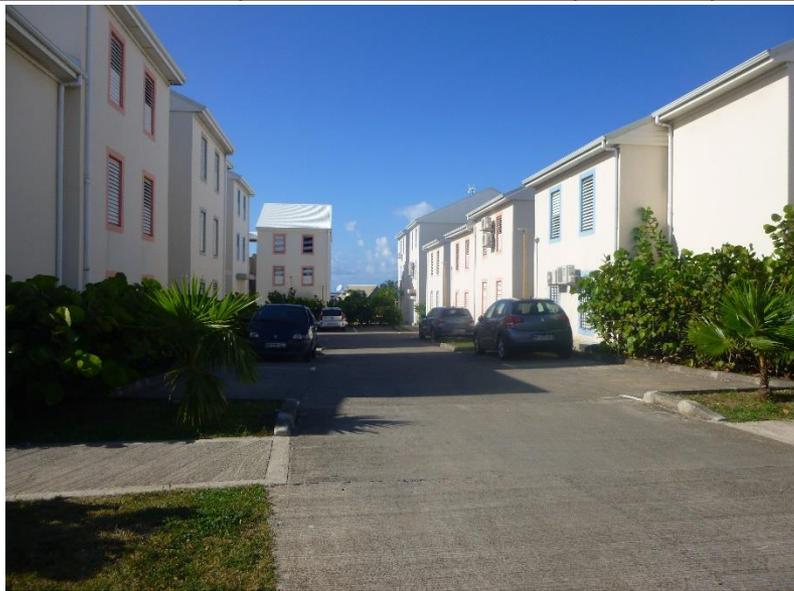
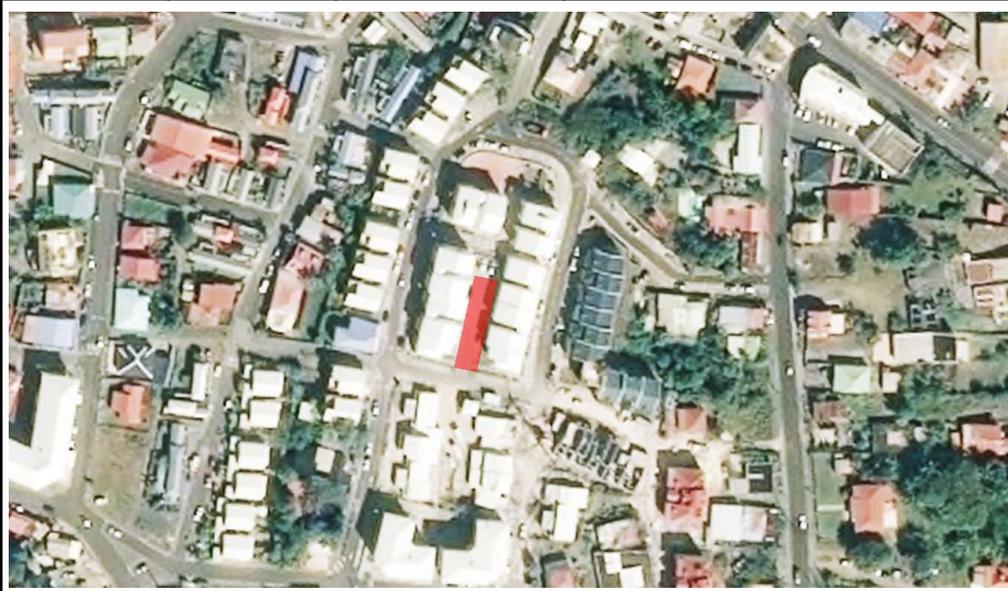
Le Moule		97117_17					Critères de qualité
Nature du site	Nom local	Note	Qualité	Capacité d'accueil	Nombre d'accès	Disponibilité actuelle	<p>3 Bon 2 Moyen 1 Mauvais</p>
Parking	Residence Jean Justine	12		265	2	Permanente

Parking en long mitoyen d'immeubles résidentiels neufs d'1 à 2 étages.

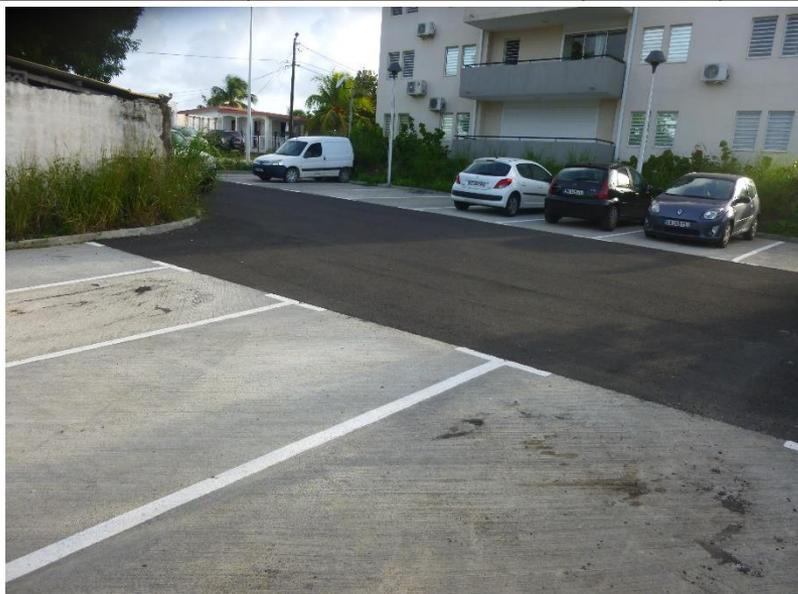
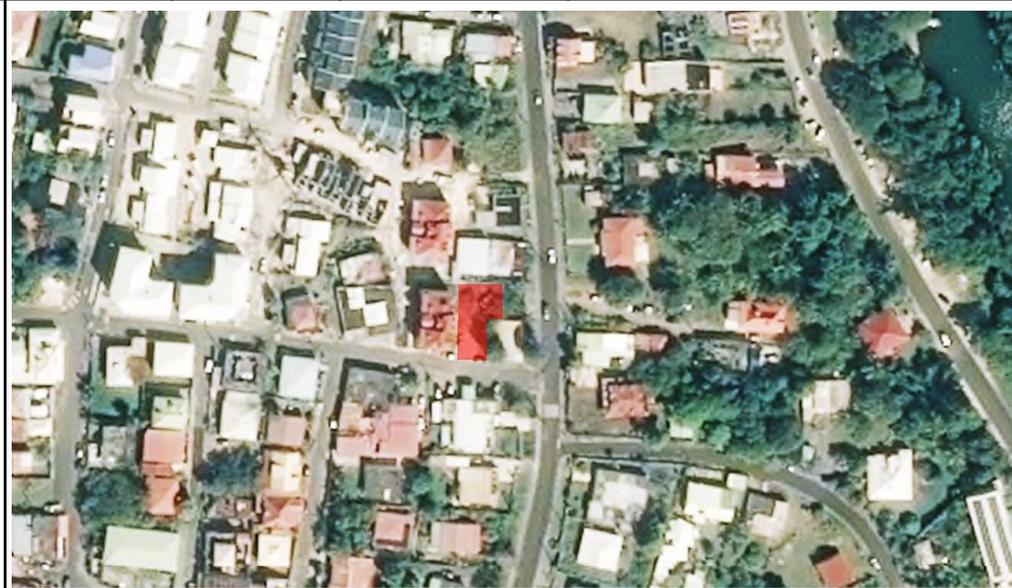
Le Moule		97117_18					Critères de qualité
Nature du site	Nom local	Note	Qualité	Capacité d'accueil	Nombre d'accès	Disponibilité actuelle	<p>3 Bon 2 Moyen 1 Mauvais</p>
Parking	Résidence les Hauts de Sergent	12		317	2	Permanente

Parking goudronné mitoyen d'un immeuble neuf de 2 étages. Présence de quelques voitures en stationnement.

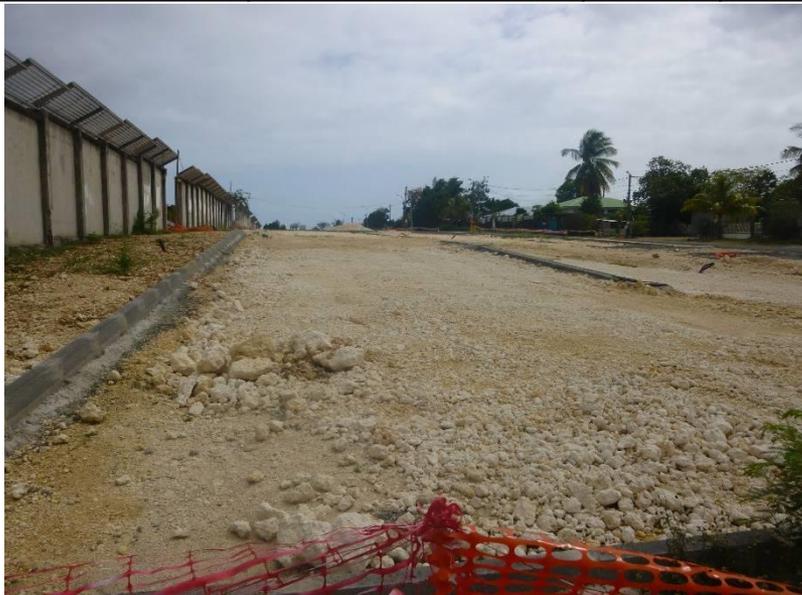
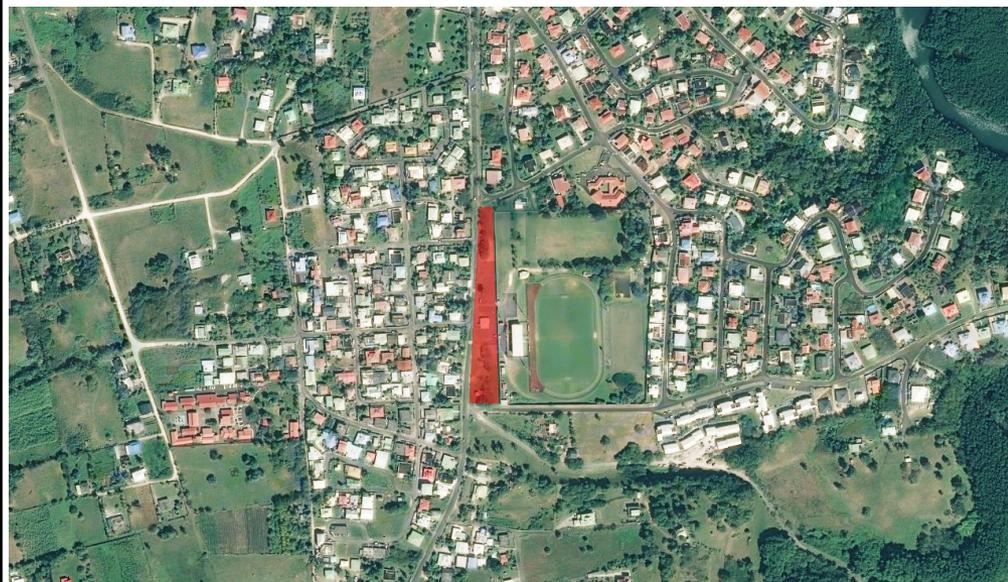
Le Moule		97117_19					Critères de qualité
Nature du site	Nom local	Note	Qualité	Capacité d'accueil	Nombre d'accès	Disponibilité actuelle	<p>3 Bon 2 Moyen 1 Mauvais</p>
Parking	Complexe sportif de Sergent	12		7584	2	Non permanente

Parking en construction mitoyen au complexe sportif municipal en construction aussi.  
Site composé de matériaux de construction brute.  
Disponibilité actuelle non permanente.

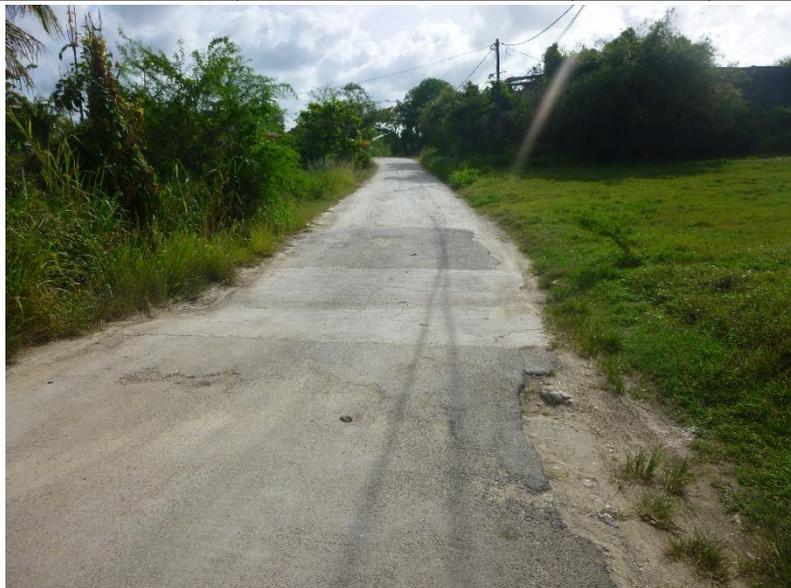
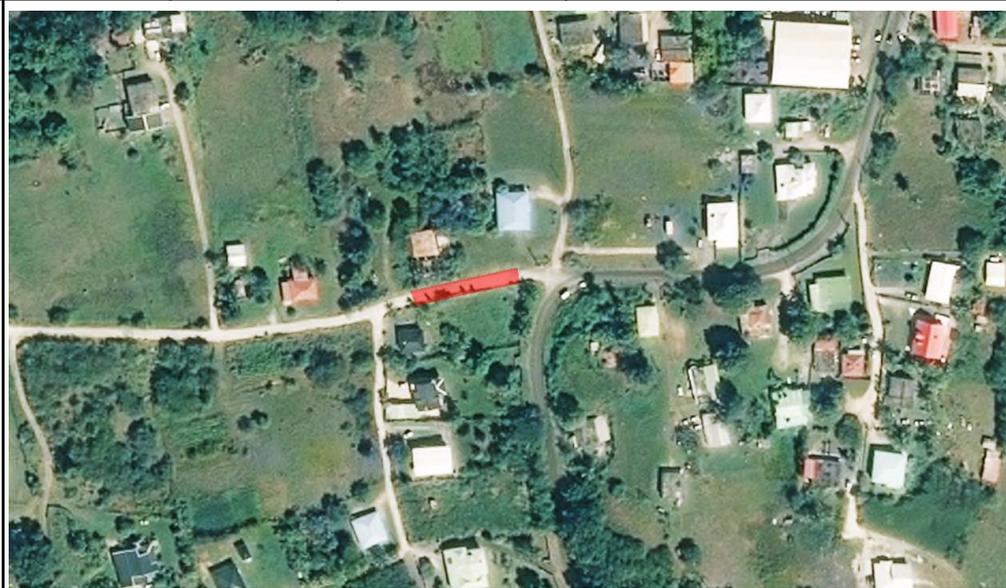
Le Moule		97117_20					Critères de qualité
Nature du site	Nom local	Note	Qualité	Capacité d'accueil	Nombre d'accès	Disponibilité actuelle	<p>3 Bon 2 Moyen 1 Mauvais</p>
Route	Route de la Météo	13		Illimité	1	Permanente

Portion de route partiellement goudronnée dans une zone calme d'habitats éparsses.

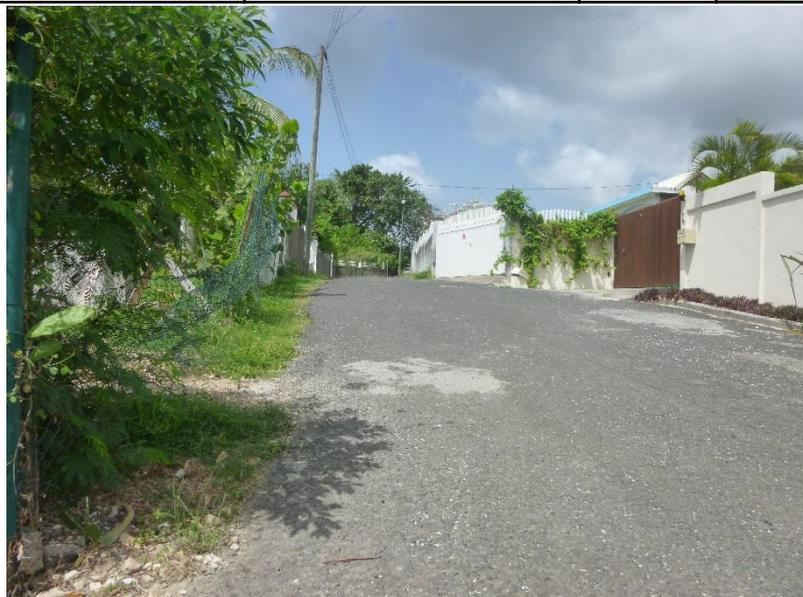
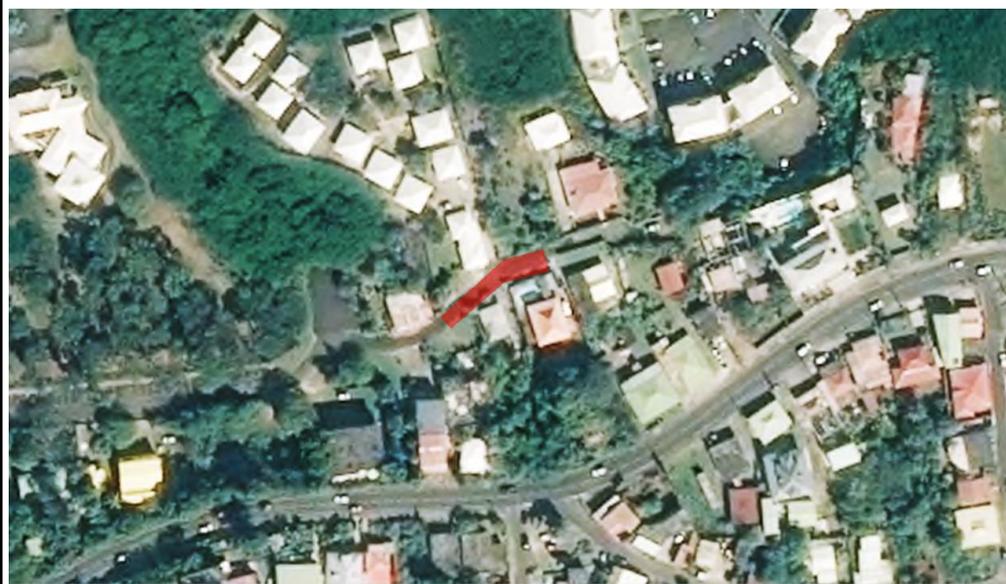
Le Moule		97117_21					Critères de qualité
Nature du site	Nom local	Note	Qualité	Capacité d'accueil	Nombre d'accès	Disponibilité actuelle	<p>3 Bon 2 Moyen 1 Mauvais</p>
Rue	Rue de l'Autre Bord	11	R	241	1	Permanente

Fond d'impasse goudronnée situé dans une zone résidentielle calme proche du bord de mer. Site isolé par la zone de danger.
