# SITES REFUGES TSUNAMI

## Projet EXPLOIT

« EXPLOitation et Transfert vers les collectivités des Antilles françaises d'une méthode de planification des évacuations en cas d'alerte tsunami »

**Commune du Moule**

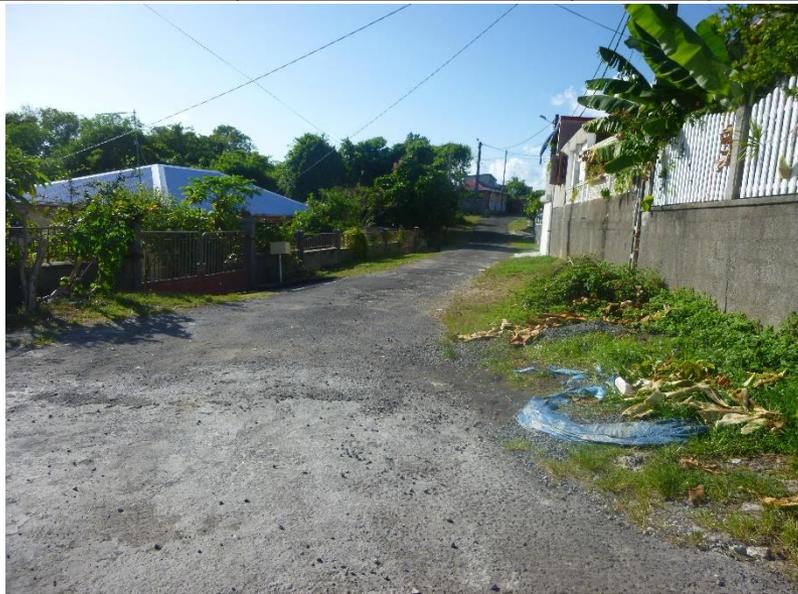
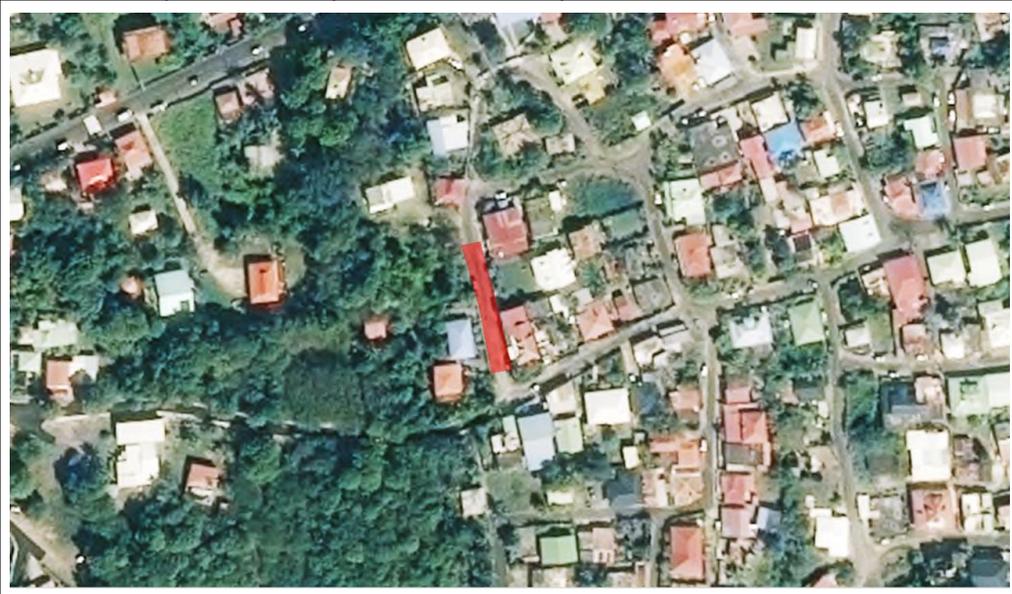
Le Moule		97117_22					Critères de qualité
Nature du site	Nom local	Note	Qualité	Capacité d'accueil	Nombre d'accès	Disponibilité actuelle	<p>3 Bon 2 Moyen 1 Mauvais</p>
Rue	Rue du Cachiment	12		371	2	Permanente

Portion de rue goudronnée située dans une zone calme d'habitations individuelles. Peu de passages automobiles et présence d'un bas-côté enherbé.

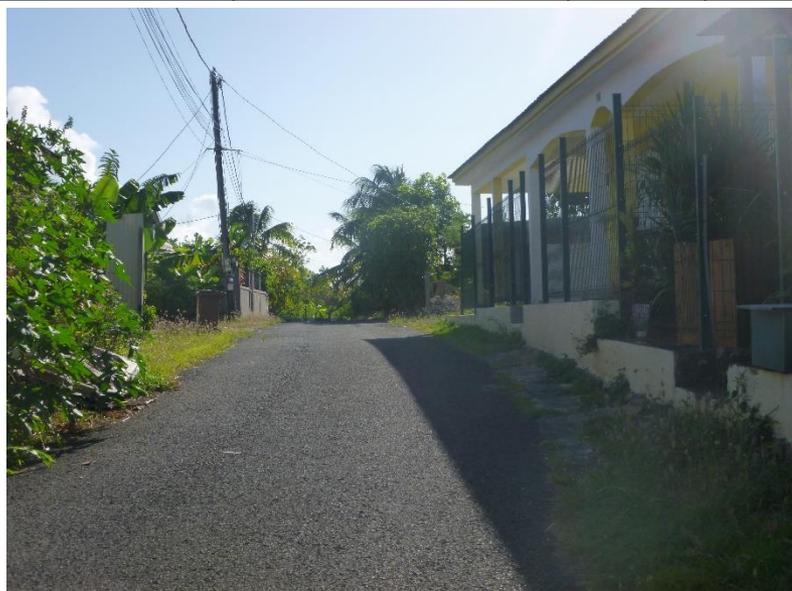
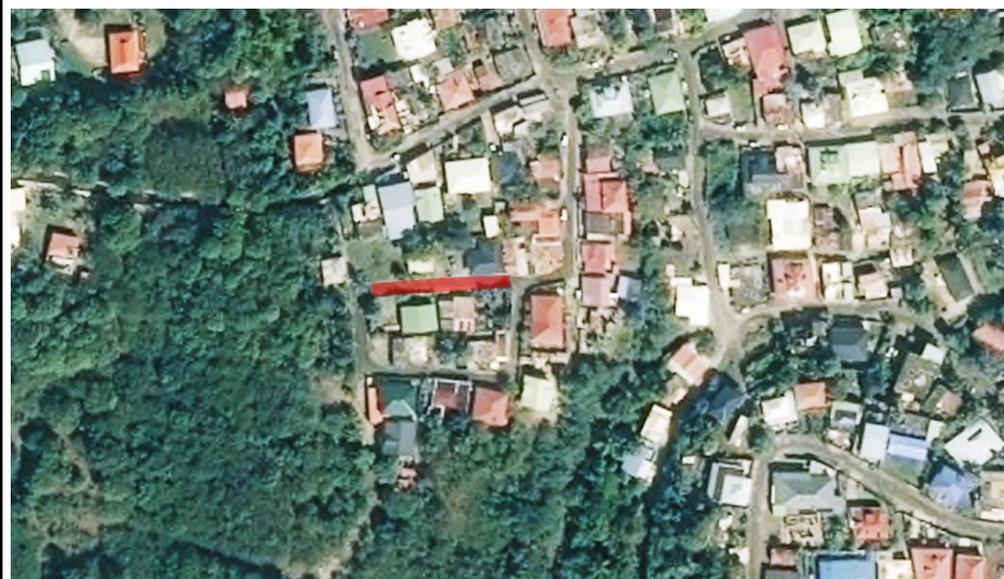
Le Moule		97117_23					Critères de qualité
Nature du site	Nom local	Note	Qualité	Capacité d'accueil	Nombre d'accès	Disponibilité actuelle	<p>3 Bon 2 Moyen 1 Mauvais</p>
Rue	Rue du Cachiment	12		268	2	Permanente

Portion de rue goudronnée située dans une zone calme d'habitats individuels. Absence de trottoirs et de bas-côtés.

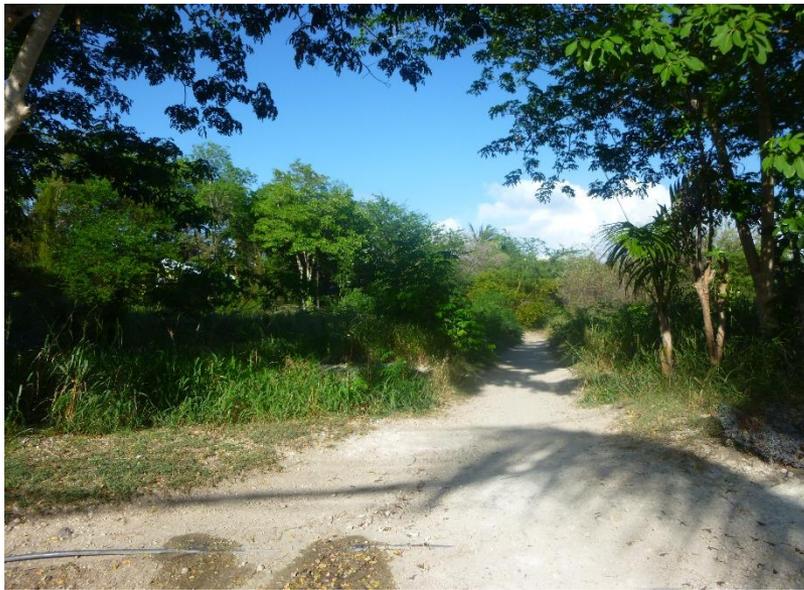
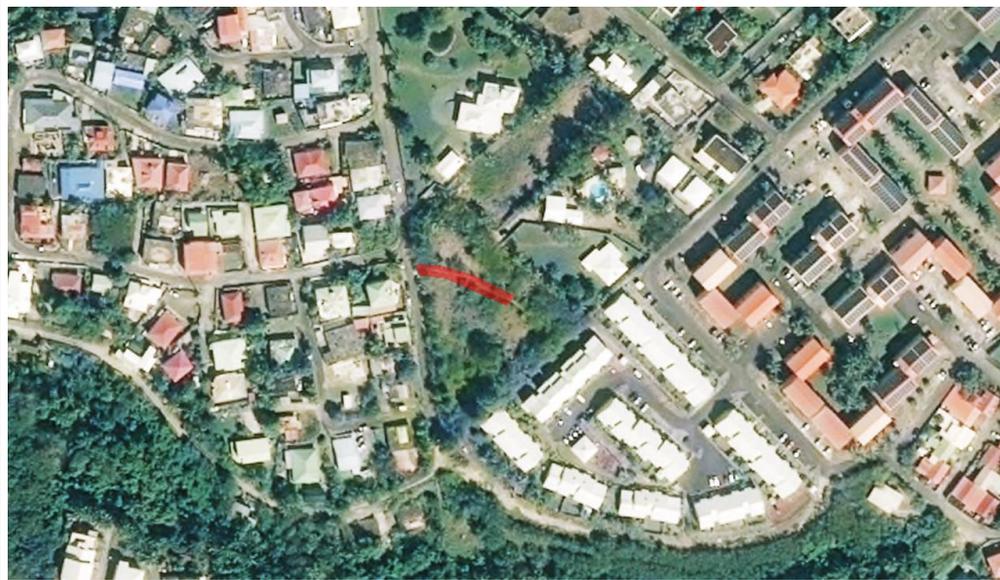
Le Moule		97117_25					Critères de qualité
Nature du site	Nom local	Note	Qualité	Capacité d'accueil	Nombre d'accès	Disponibilité actuelle	<ul style="list-style-type: none"> <li>3 Bon</li> <li>2 Moyen</li> <li>1 Mauvais</li> </ul>
Sentier	Rue Madame Beausoleil	13		313	3	Permanente

Sentier en terre bordé de végétation assez dense. Sentier reliant deux quartiers entre eux.

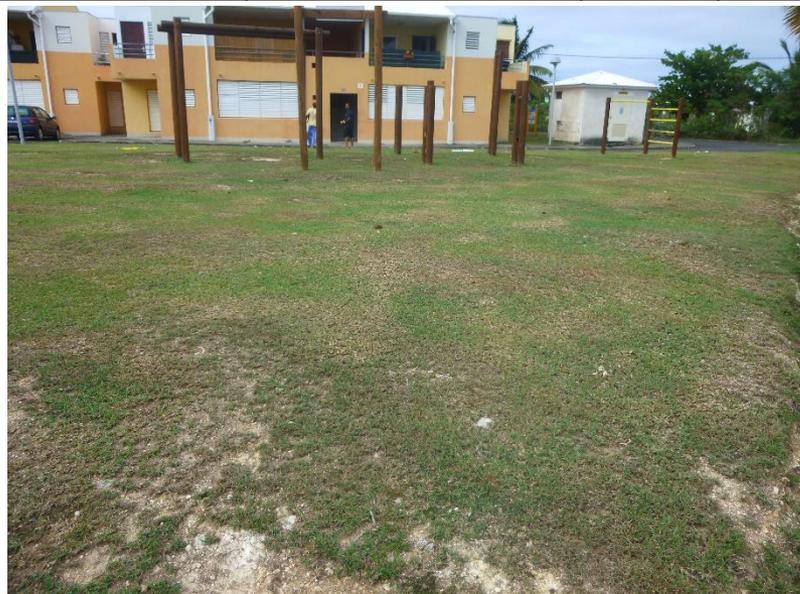
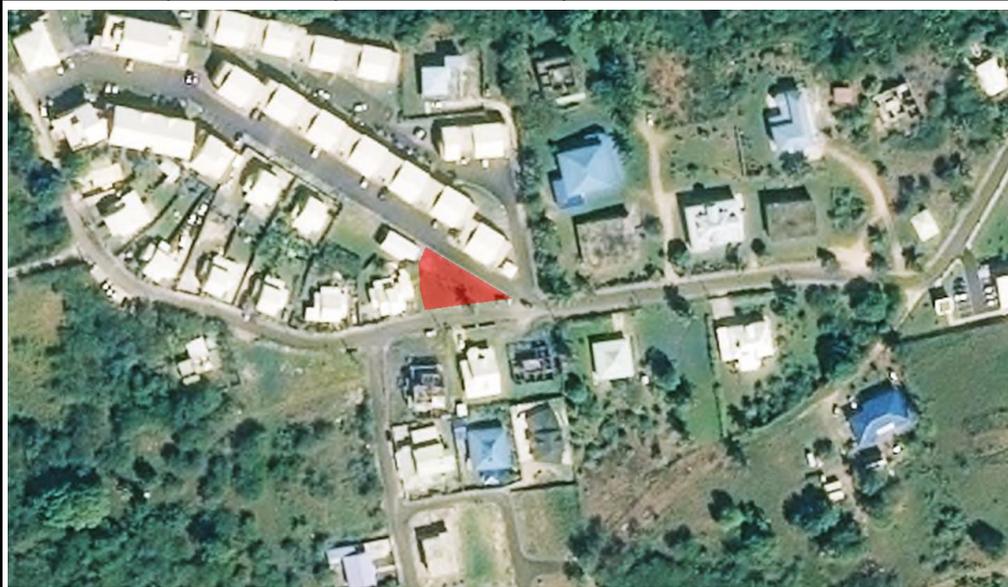
Le Moule		97117_26					Critères de qualité
Nature du site	Nom local	Note	Qualité	Capacité d'accueil	Nombre d'accès	Disponibilité actuelle	<p>3 Bon 2 Moyen 1 Mauvais</p>
Parc	Residence Joseph Caruel	14		424	4	Permanente

Espace enherbé bien entretenu mitoyen d'habitations et situé dans une résidence. Présence de mobilier urbain destiné au sport.

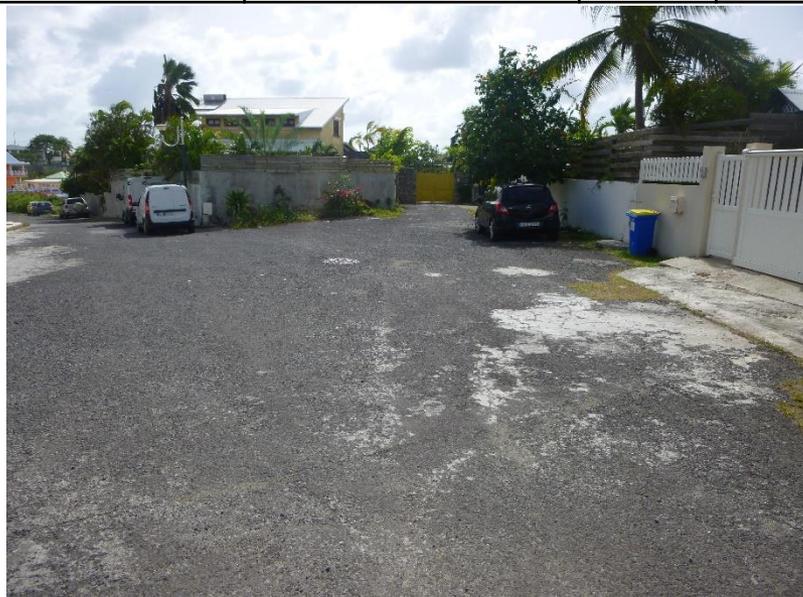
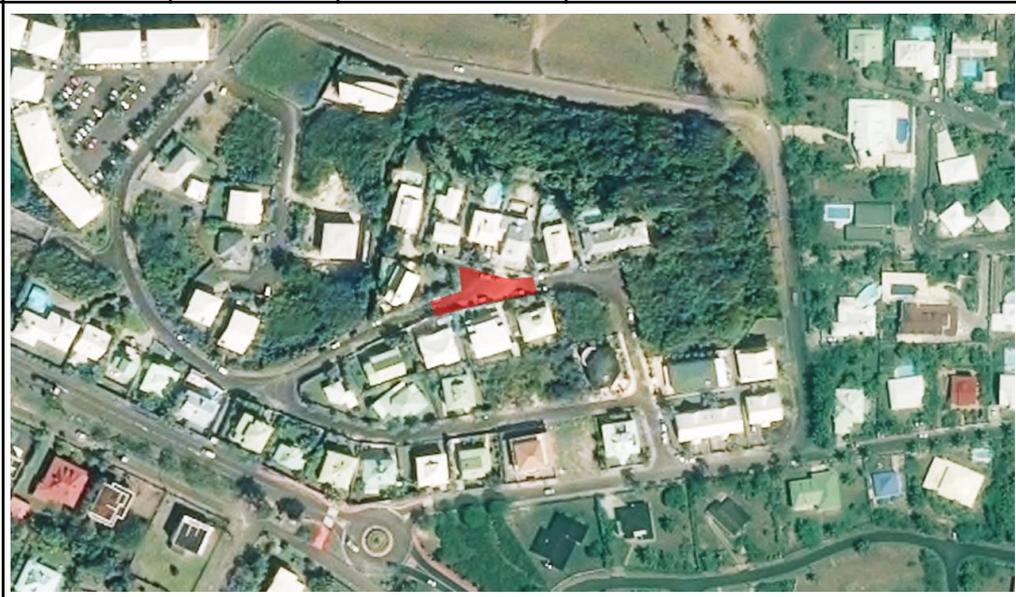
Le Moule		97117_27					Critères de qualité
Nature du site	Nom local	Note	Qualité	Capacité d'accueil	Nombre d'accès	Disponibilité actuelle	<p>3 Bon 2 Moyen 1 Mauvais</p>
Rue	Rue des Cayes	12		518	2	Permanente

Portion de rue goudronnée situé dans une zone résidentielle calme. Présence d'un large bas-côté goudronné.

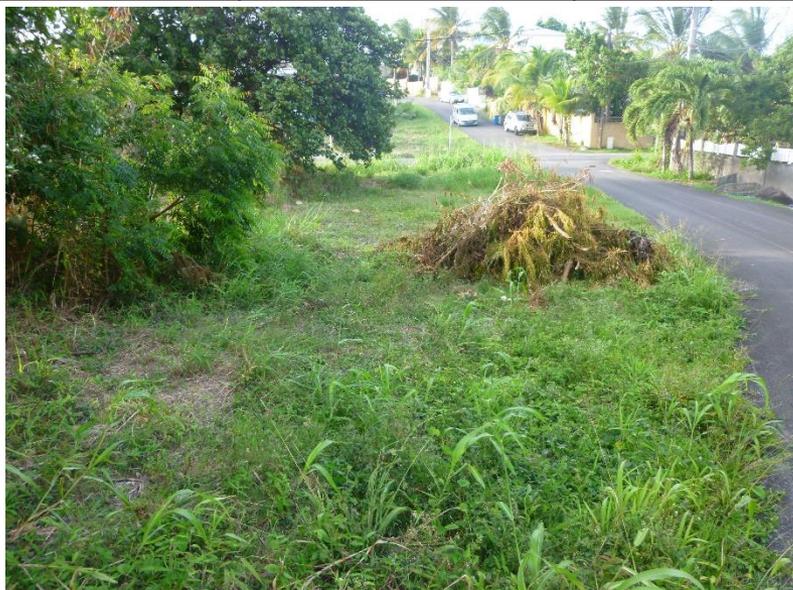
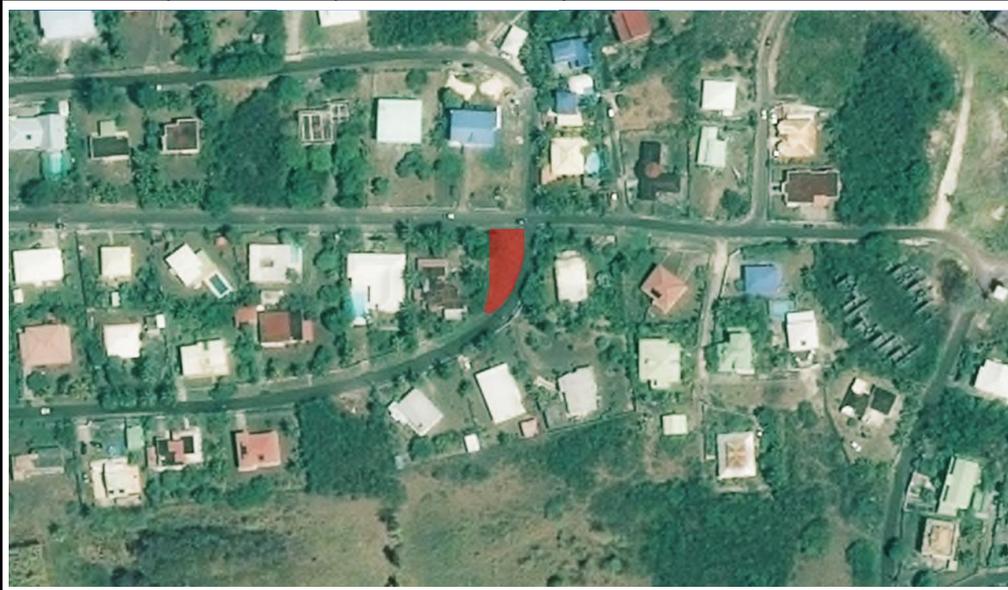
Le Moule		97117_29					Critères de qualité
Nature du site	Nom local	Note	Qualité	Capacité d'accueil	Nombre d'accès	Disponibilité actuelle	<p>3 Bon 2 Moyen 1 Mauvais</p>
Terrain vague	Allée des Champs	10		383	1	Permanente

Espace enherbé moyennement entretenu avec présence d'herbes hautes et d'un tas de déchets vert. Espace situé dans une zone résidentielle calme. Disponibilité future hypothétique.

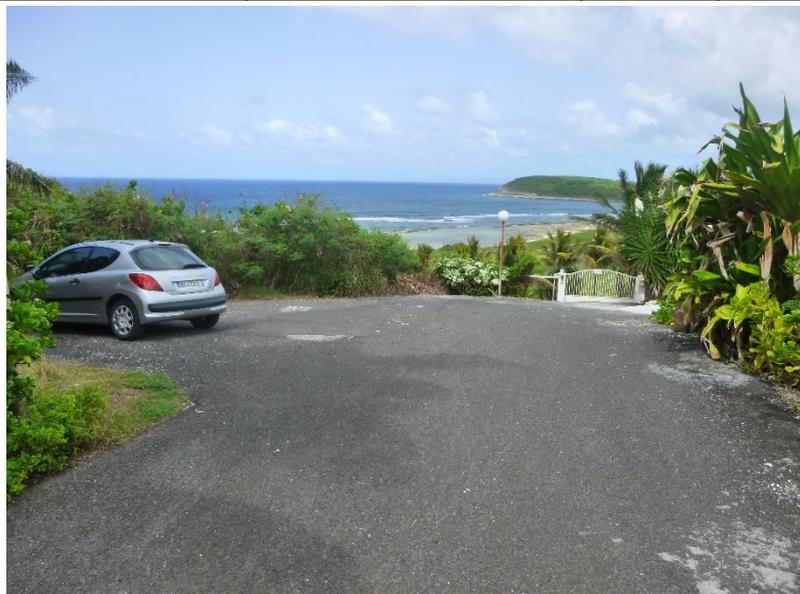
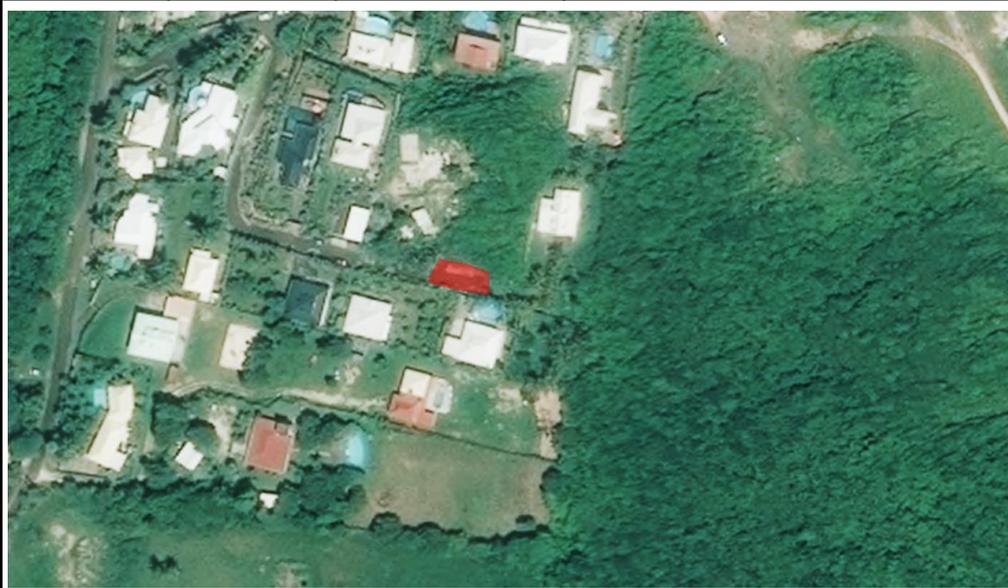
Le Moule		97117_31					Critères de qualité
Nature du site	Nom local	Note	Qualité	Capacité d'accueil	Nombre d'accès	Disponibilité actuelle	<p>3 Bon 2 Moyen 1 Mauvais</p>
Impasse	Rue de la Couronne	11	R	199	1	Permanente

Large fond d'impasse goudronné située dans une zone résidentielle avec espace pour stationnement de véhicules. Visibilité sur la zone de danger.

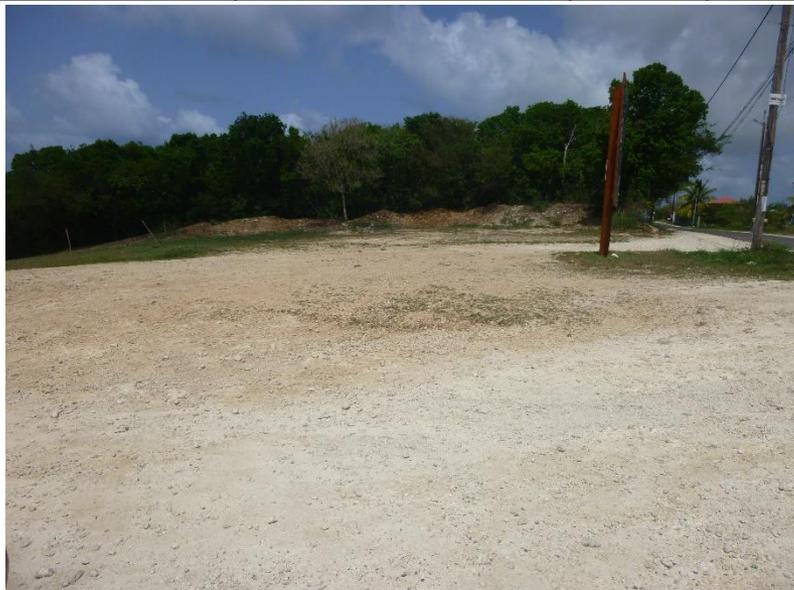
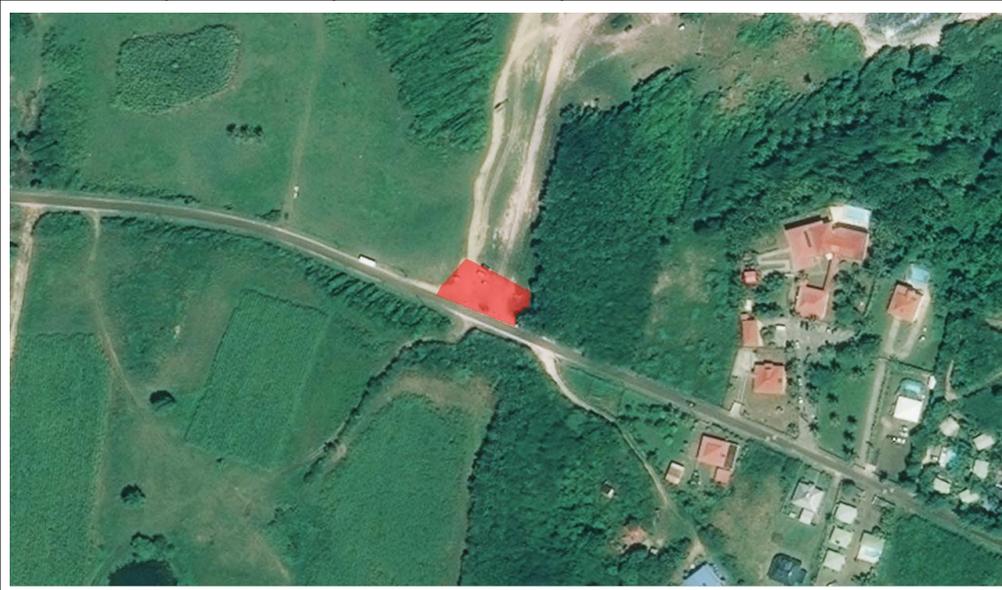
Le Moule		97117_32					Critères de qualité
Nature du site	Nom local	Note	Qualité	Capacité d'accueil	Nombre d'accès	Disponibilité actuelle	<ul style="list-style-type: none"> <li>3 Bon</li> <li>2 Moyen</li> <li>1 Mauvais</li> </ul>
Parking	Anse Salmon	14	R	915	1	Permanente

Parking en terre mitoyen d'une route assez fréquentée et surplombant une anse. Site accueillant quelques compétitions de boeufs tirants.
