SITES REFUGES TSUNAMI

Projet EXPLOIT

« EXPLOitation et Transfert vers les collectivités des Antilles françaises d'une méthode de planification des évacuations en cas d'alerte tsunami »

Commune du Prêcheur

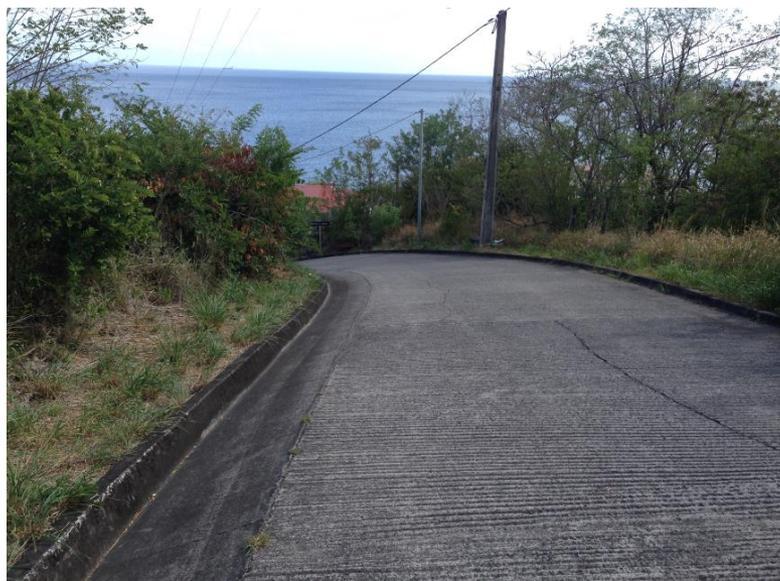
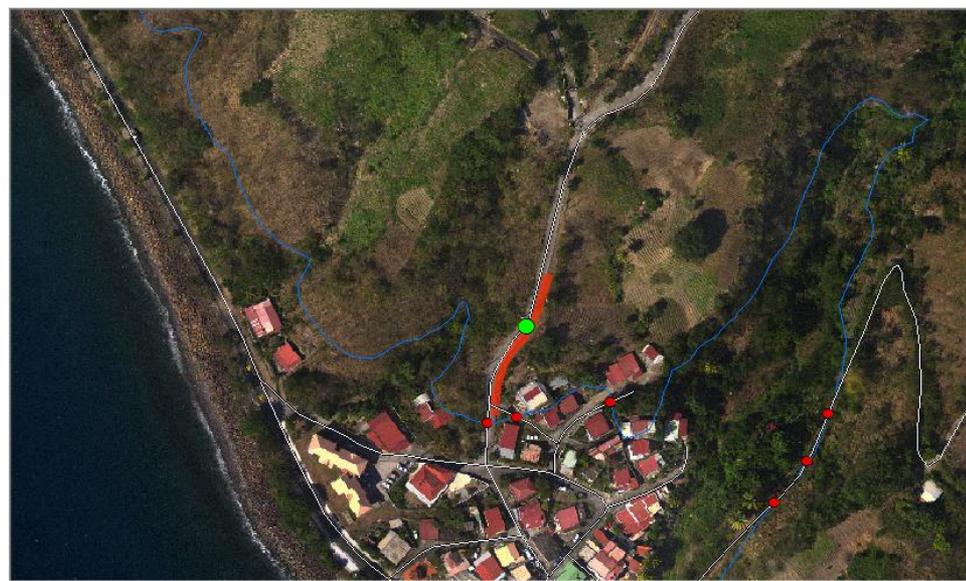
Le Prêcheur		PRE_1					Critères de qualité
Nature du site	Nom local	Note	Qualité	Capacité d'accueil	Nombre d'accès	Disponibilité actuelle	<ul style="list-style-type: none"> 3 Bon 2 Moyen 1 Mauvais
Bord de route	Pointe Lamare	14		307	2	Permanente

Possibilité de prolonger le site refuge le long de la route.

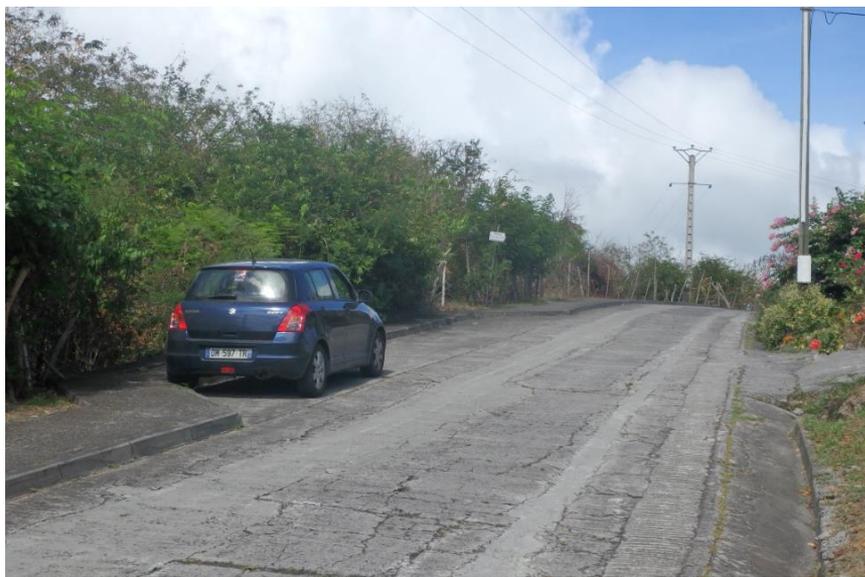
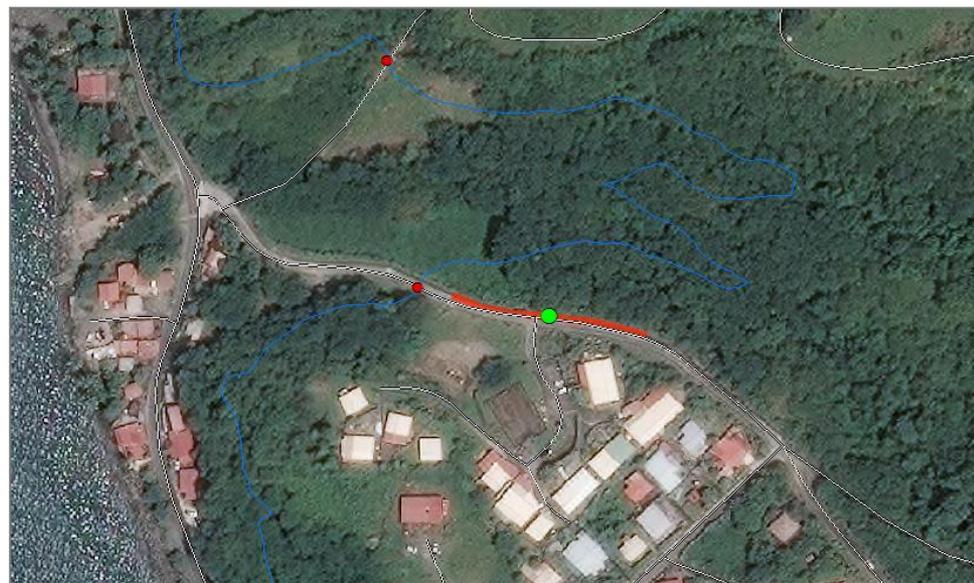
Le Prêcheur		PRE_2					Critères de qualité
Nature du site	Nom local	Note	Qualité	Capacité d'accueil	Nombre d'accès	Disponibilité actuelle	<ul style="list-style-type: none"> 3 Bon 2 Moyen 1 Mauvais
Bord de route	Lotissement la Charmeuse	14		324	2	Permanente

Possibilité de prolonger le site refuge le long de la route.

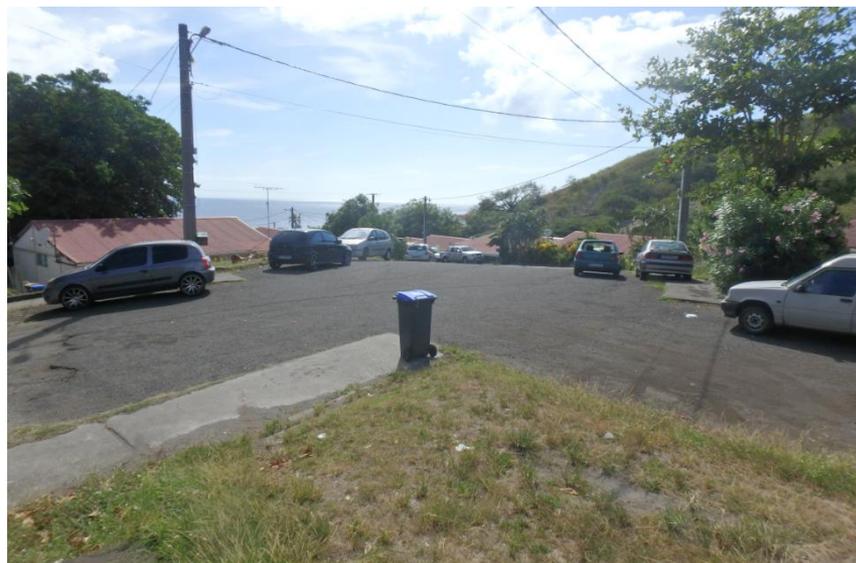
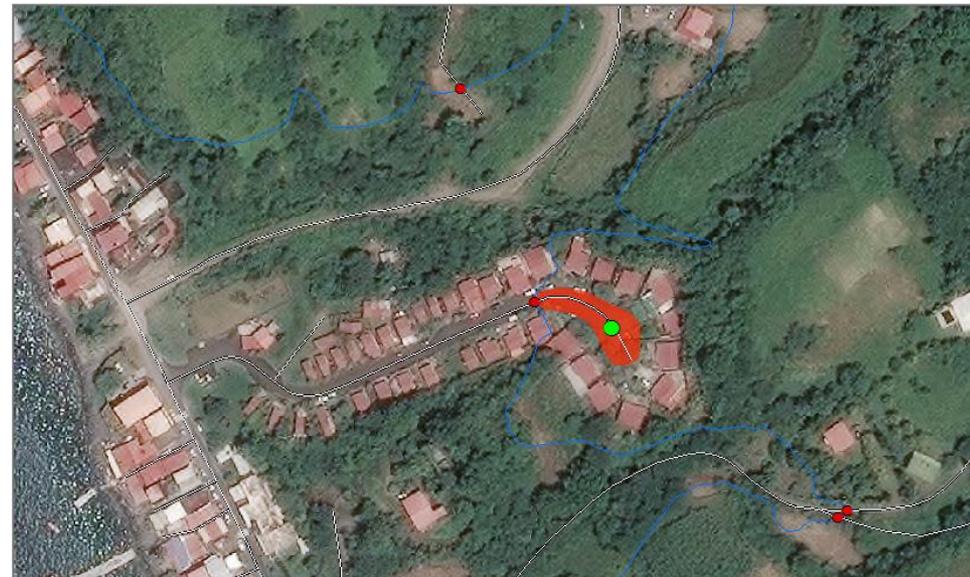
PRE_3

Parking en fond d'impasse.

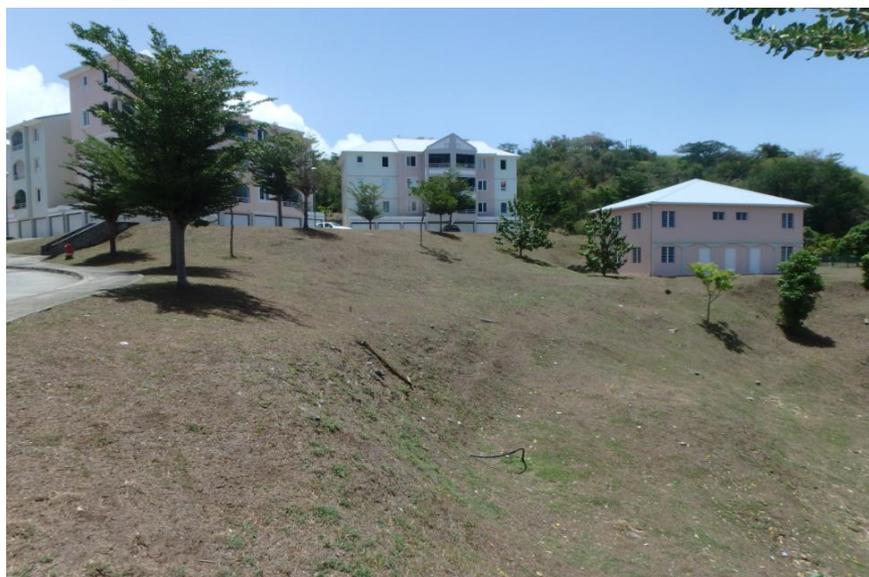
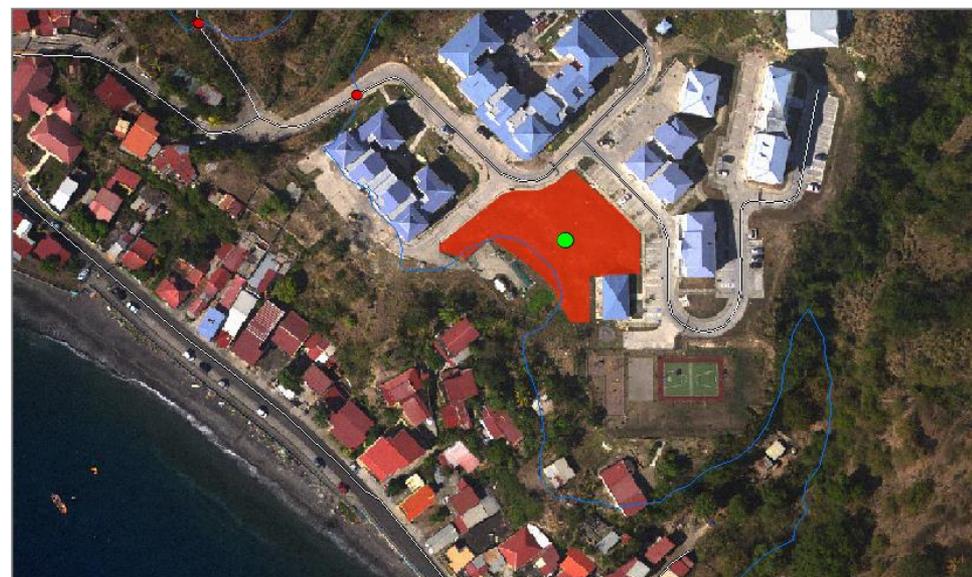
Le Prêcheur		PRE_4					Critères de qualité
Nature du site	Nom local	Note	Qualité	Capacité d'accueil	Nombre d'accès	Disponibilité actuelle	<p>3 Bon 2 Moyen 1 Mauvais</p>
Terrain enherbé	Préville	14	R	1769	2	Permanente

Terrain en pente proche d'une résidence et du parking de cette dernière.

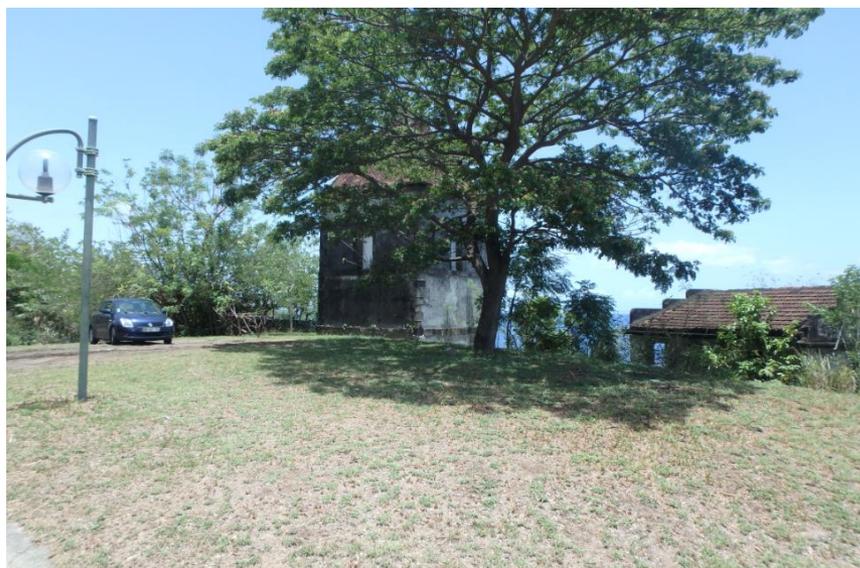
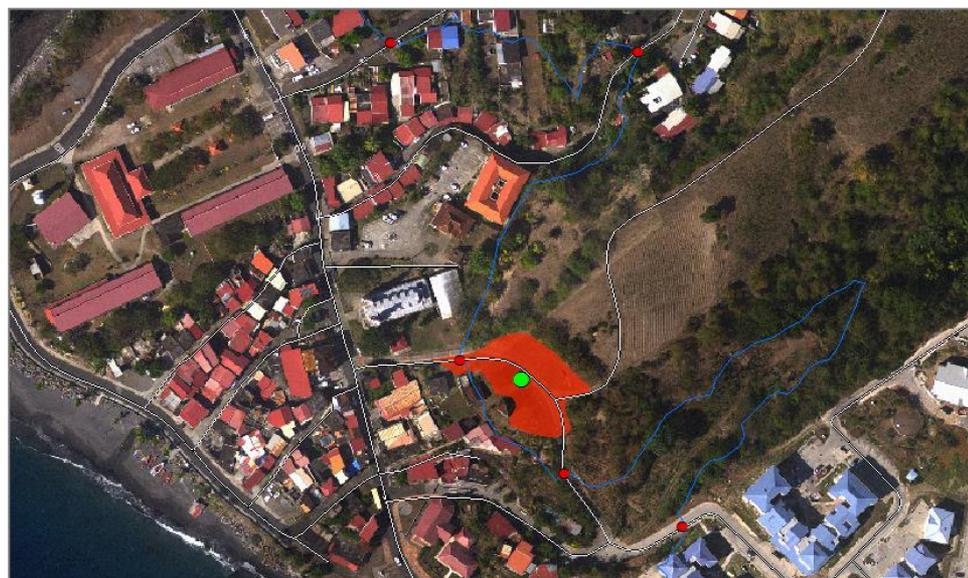
Le Prêcheur		PRE_5					Critères de qualité
Nature du site	Nom local	Note	Qualité	Capacité d'accueil	Nombre d'accès	Disponibilité actuelle	<p>3 Bon 2 Moyen 1 Mauvais</p>
Terrain enherbé	Vieux Clocher	14		1695	2	Permanente

Le site refuge s'étend de chaque côté de la route.

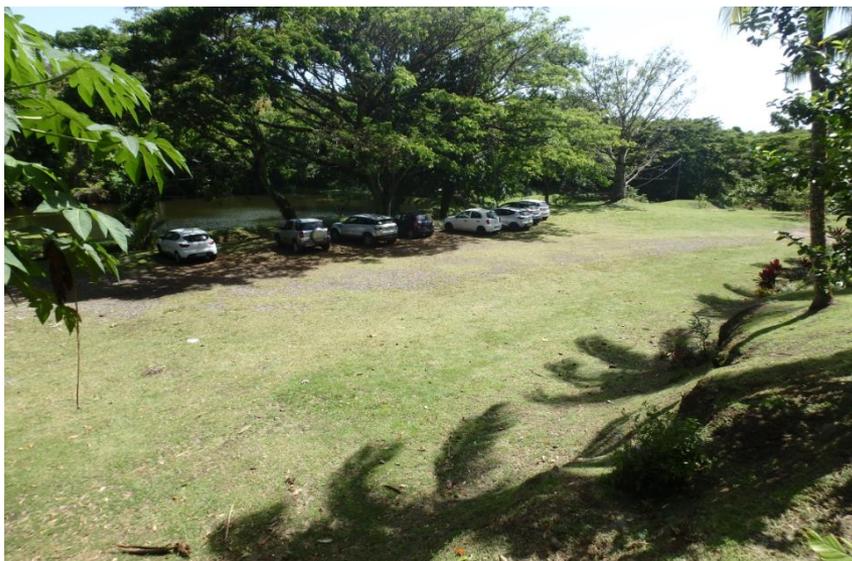
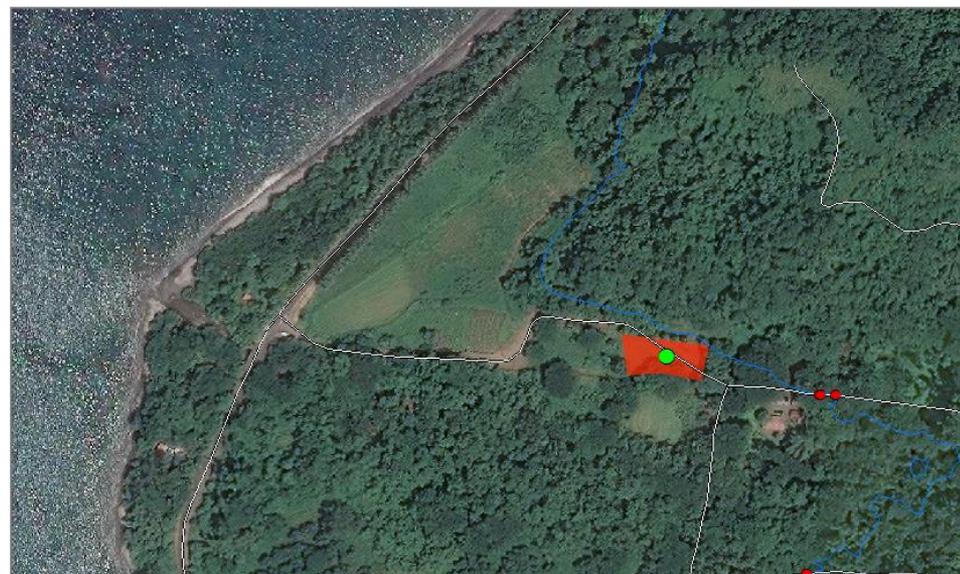
Le Prêcheur		PRE_10					Critères de qualité
Nature du site	Nom local	Note	Qualité	Capacité d'accueil	Nombre d'accès	Disponibilité actuelle	<ul style="list-style-type: none"> 3 Bon 2 Moyen 1 Mauvais
Parking	Parking de l'Habitation Céron	13		1462	2	Permanente

Parking sous la ligne de 20 m d'altitude.

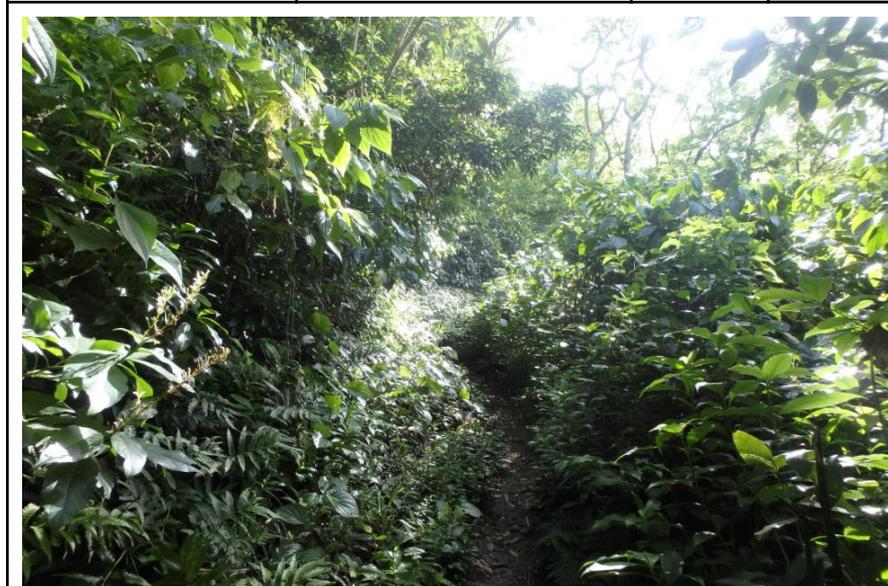
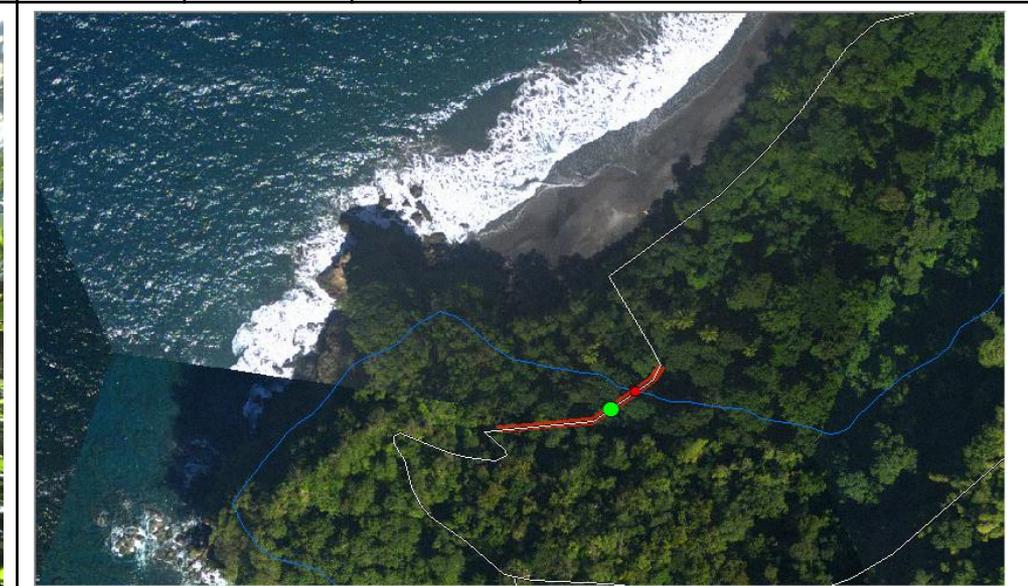
Le Prêcheur		PRE_13					Critères de qualité
Nature du site	Nom local	Note	Qualité	Capacité d'accueil	Nombre d'accès	Disponibilité actuelle	<ul style="list-style-type: none"> 3 Bon 2 Moyen 1 Mauvais
Chemin	Chemin Anse Lévrier	11		124	1	Permanente

Accessible uniquement par le chemin de randonnée.

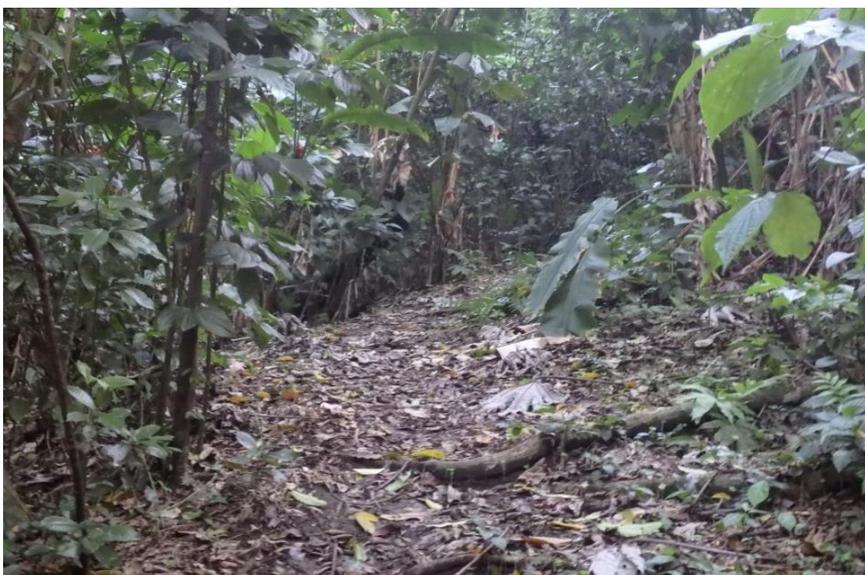
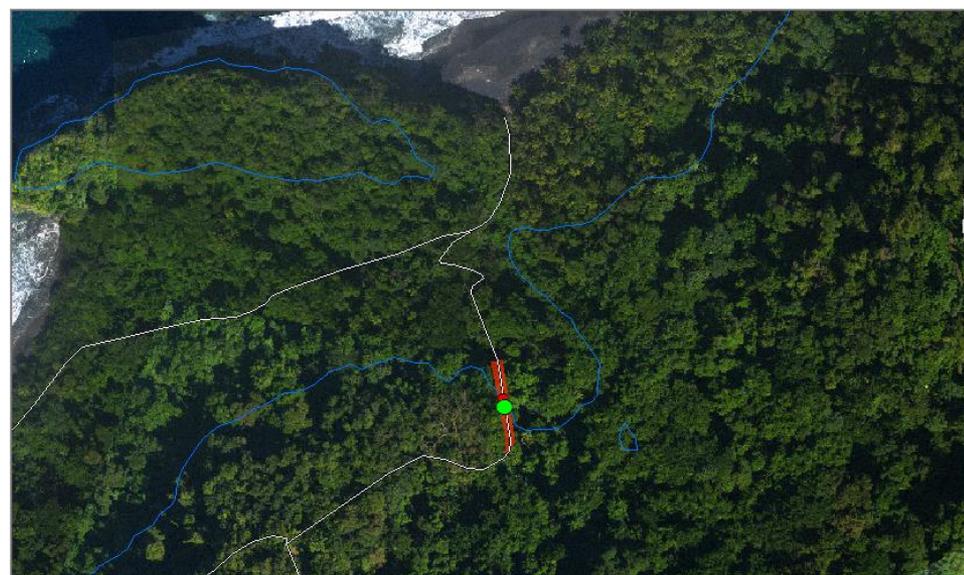
Le Prêcheur		PRE_14					Critères de qualité
Nature du site	Nom local	Note	Qualité	Capacité d'accueil	Nombre d'accès	Disponibilité actuelle	<p>3 Bon 2 Moyen 1 Mauvais</p>
Chemin	Chemin Anse à Voile	12	R	212	1	Permanente

Accessible uniquement par le chemin de randonnée.
