# SITES REFUGES TSUNAMI

## Projet EXPLOIT

**Commune Vieux-Fort**

**Date de validation : 11/01/2017**

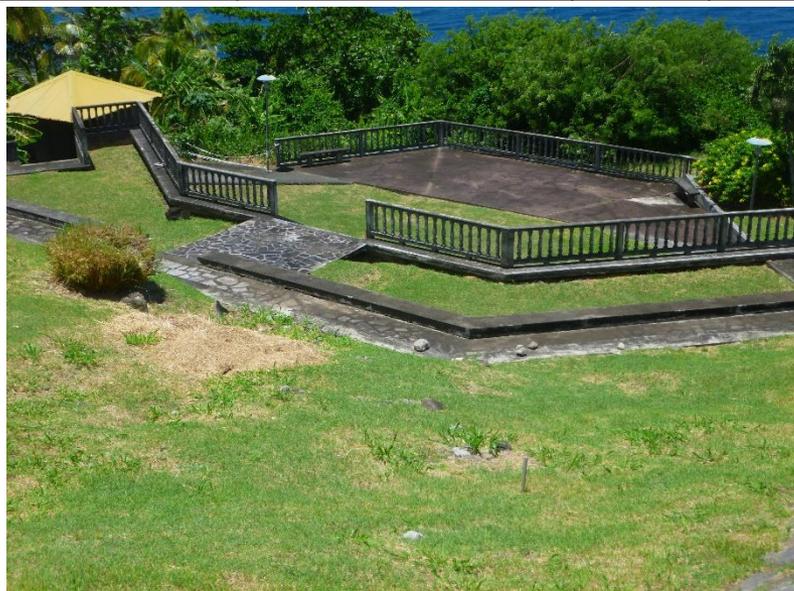
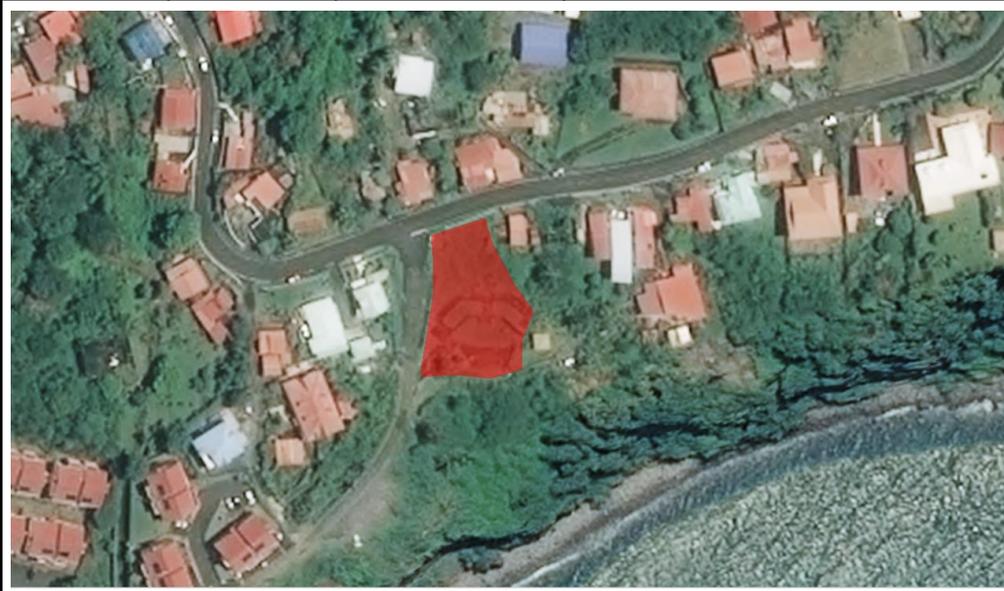
| Vieux-Fort | | 97133_1 | | | | | Critères de qualité |
|---|---|---|---|---|---|---|--|
| Parc | Place de la Rigolette | 13 | | 1330 | 1 | Permanente | |

Espace enherbé en pente bien entretenu. Présence de petits murets et de banc. Visibilité sur la zone de danger.

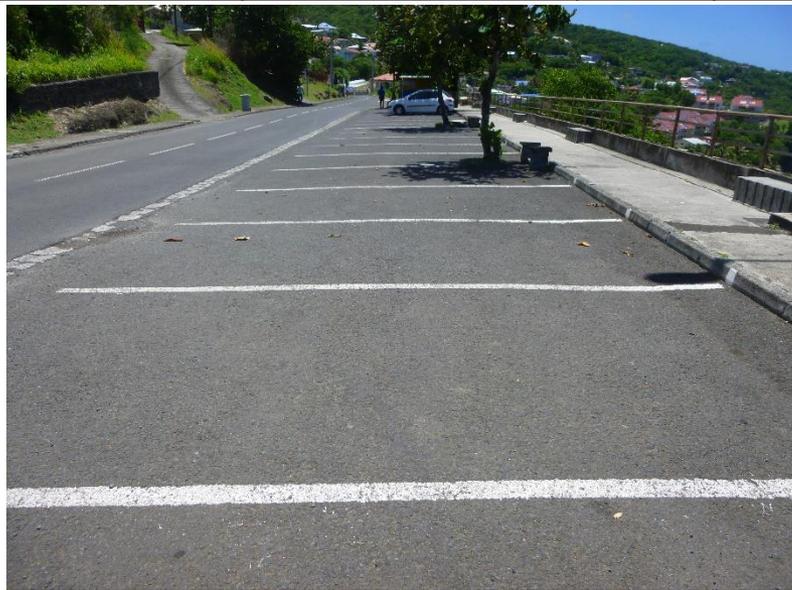
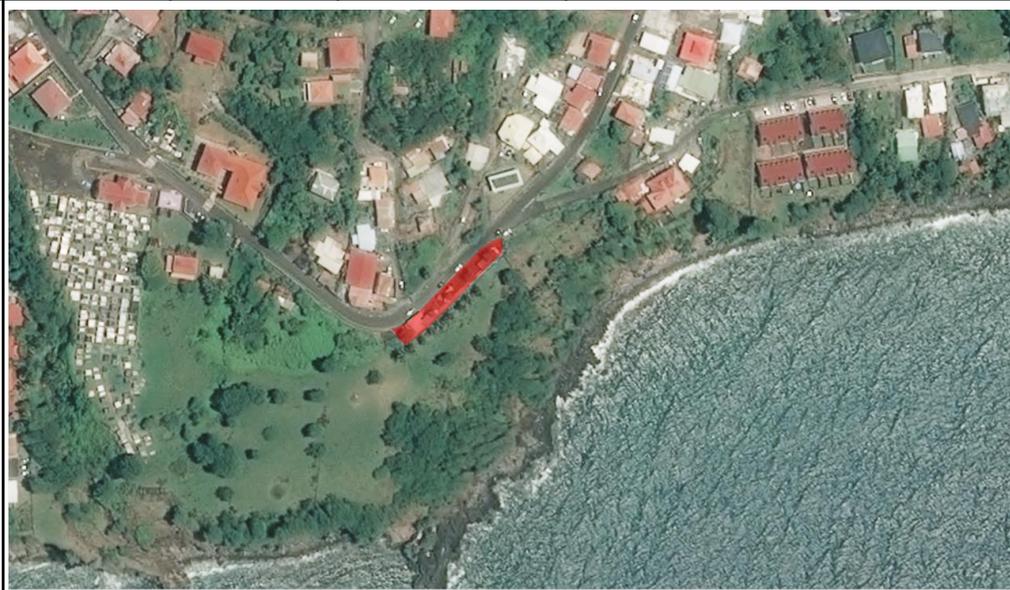
97133\_2

Parking goudronné situé le long d'une route et surplombant la zone de danger.

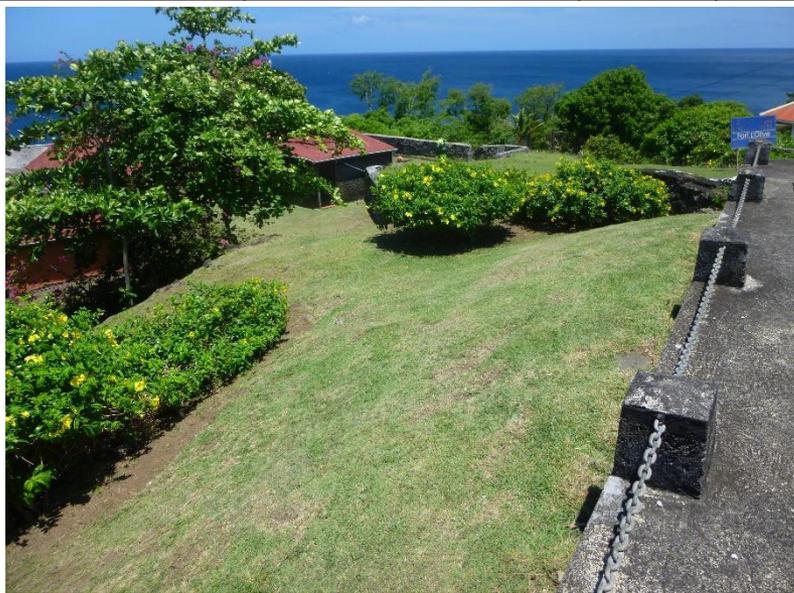
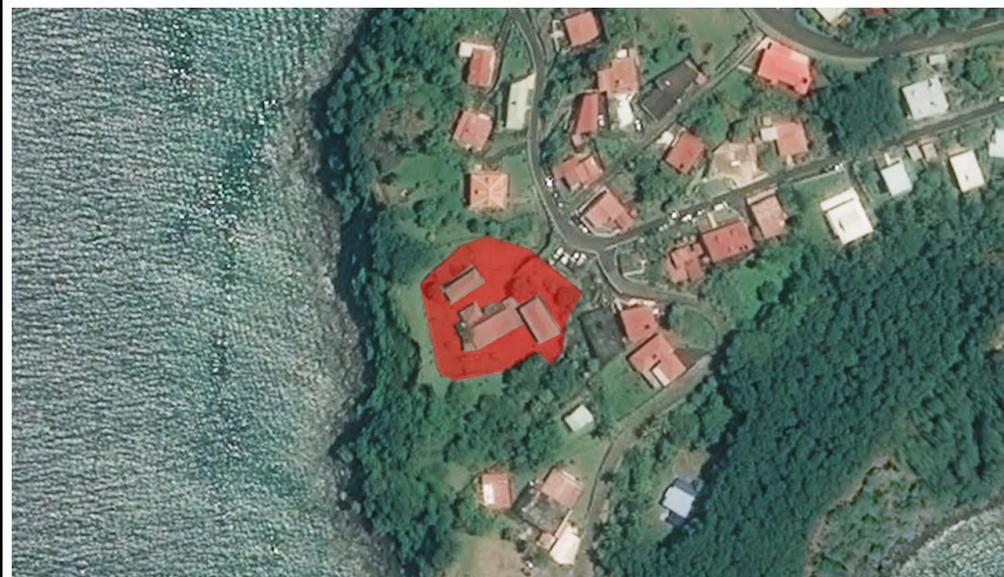
| Vieux-Fort | | 97133_3 | | | | | Critères de qualité |
|---|---|---|---|---|---|---|--|
| Jardin | Centre de broderie Fort l'Olive | 16 | | 1871 | 2 | Permanente | |

Espace enherbé très bien entretenu situé dans l'enseinte du centre de broderie. Présence de quelques maisons de plain-pied.

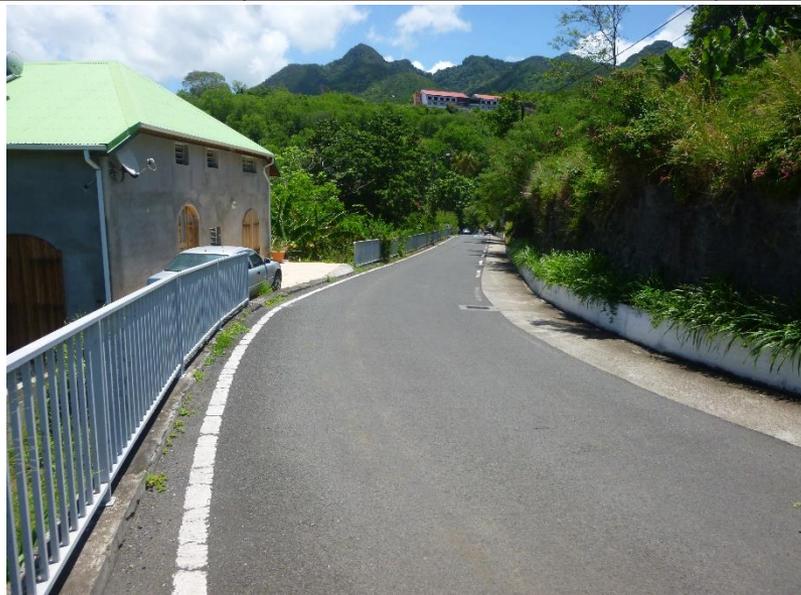
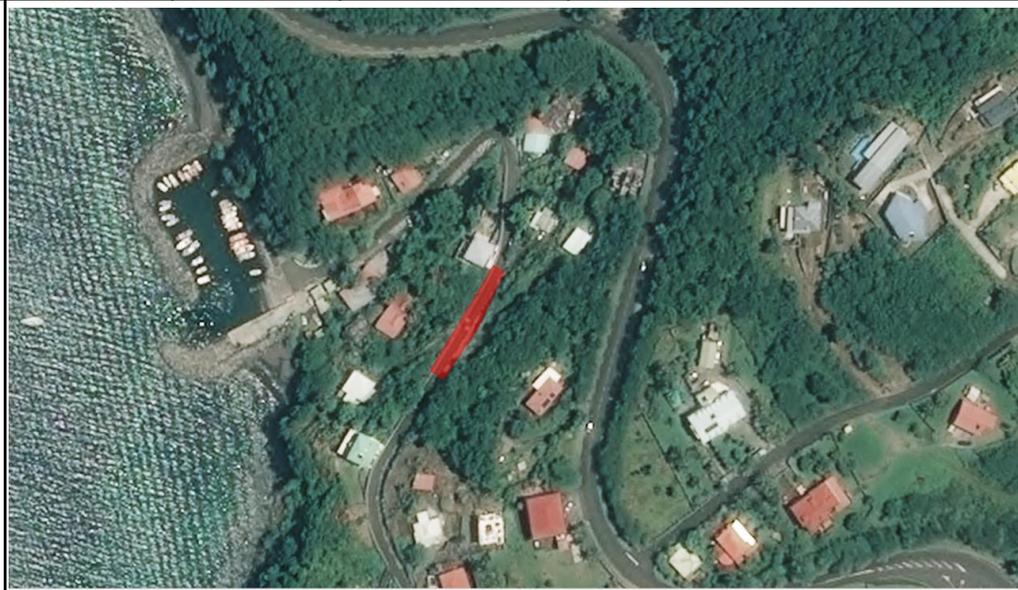
| Vieux-Fort | | 97133_4 | | | | | Critères de qualité |
|---|---|---|---|---|---|---|--|
| Rue | Route de l'Anse Dupuy | 11 | | 405 | 1 | Permanente | |

Portion de route goudronnée en pente desservant une anse. Absence de trottoirs ou de bas-côtés. Quelques passages automobiles.

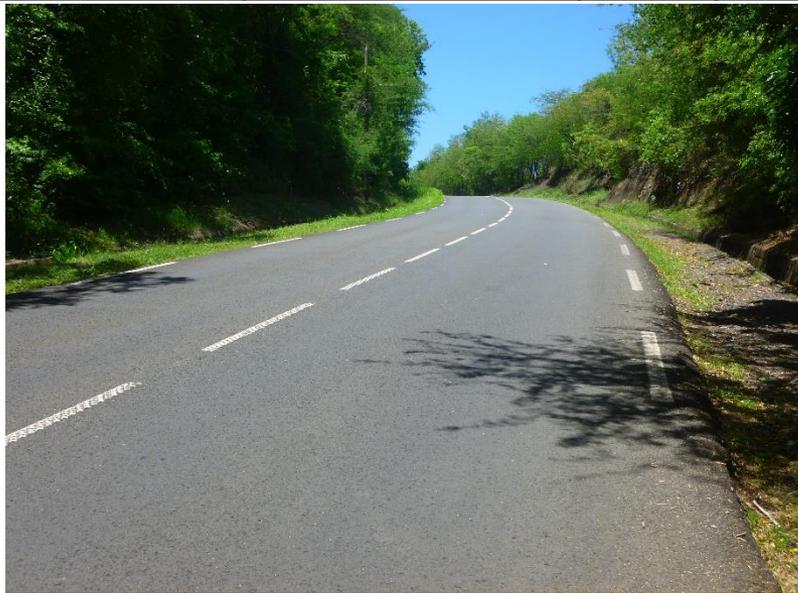
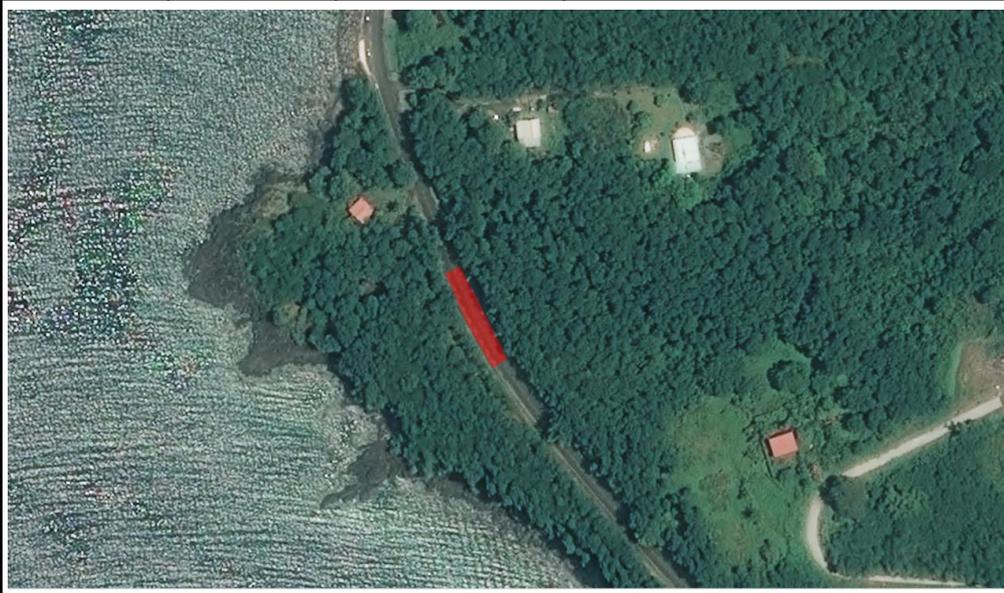
97133\_5

Portion de route goudronnée assez fréquentée à vitesse de circulation élevée longeant la côte. Présence de bas-côtés étroits.
