SITES REFUGES TSUNAMI

Projet EXPLOIT

« EXPLOitation et Transfert vers les collectivités des Antilles françaises d'une méthode de planification des évacuations en cas d'alerte tsunami »

Commune du Marigot

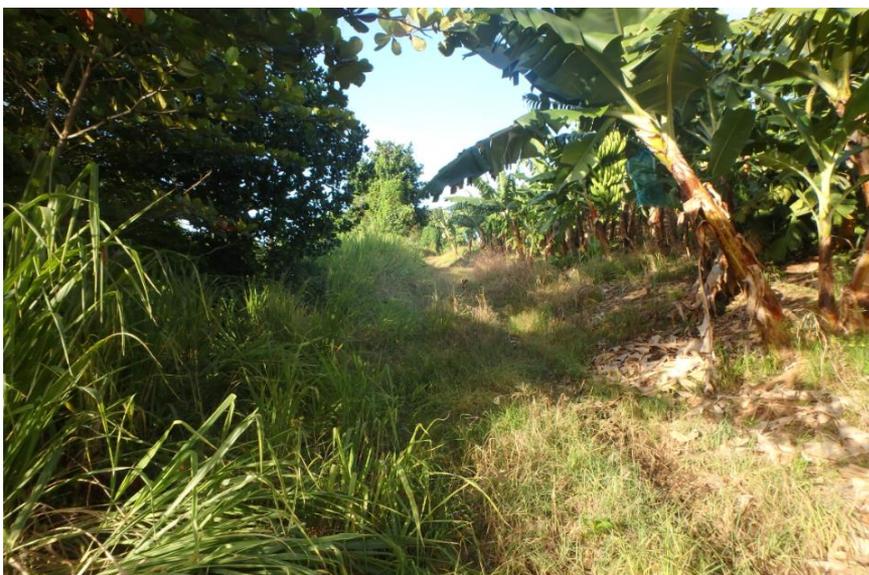
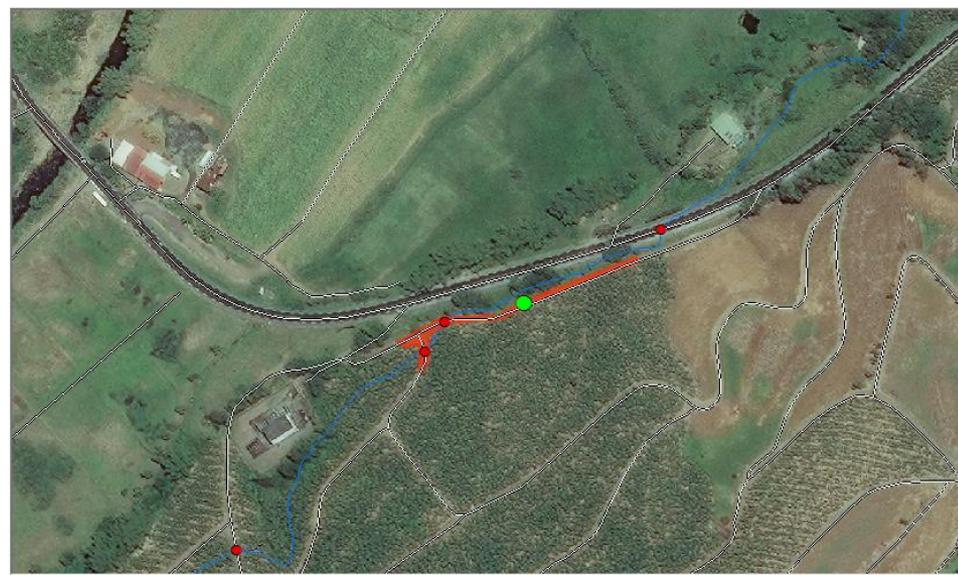
Le Marigot		MRG_1					Critères de qualité
Nature du site	Nom local	Note	Qualité	Capacité d'accueil	Nombre d'accès	Disponibilité actuelle	<ul style="list-style-type: none"> 3 Bon 2 Moyen 1 Mauvais
Chemin bananeraie	Séguinau	14		1350	2	Permanente

Chemin dans une bananeraie privée.

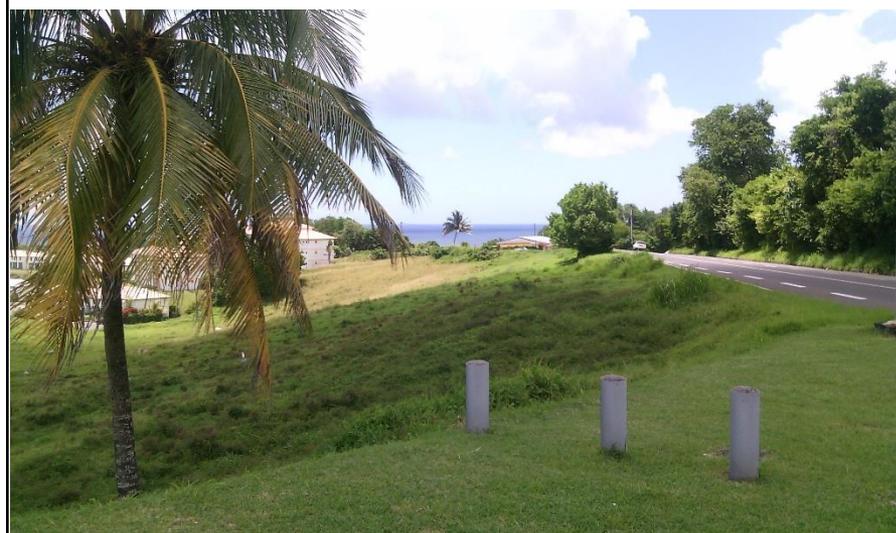
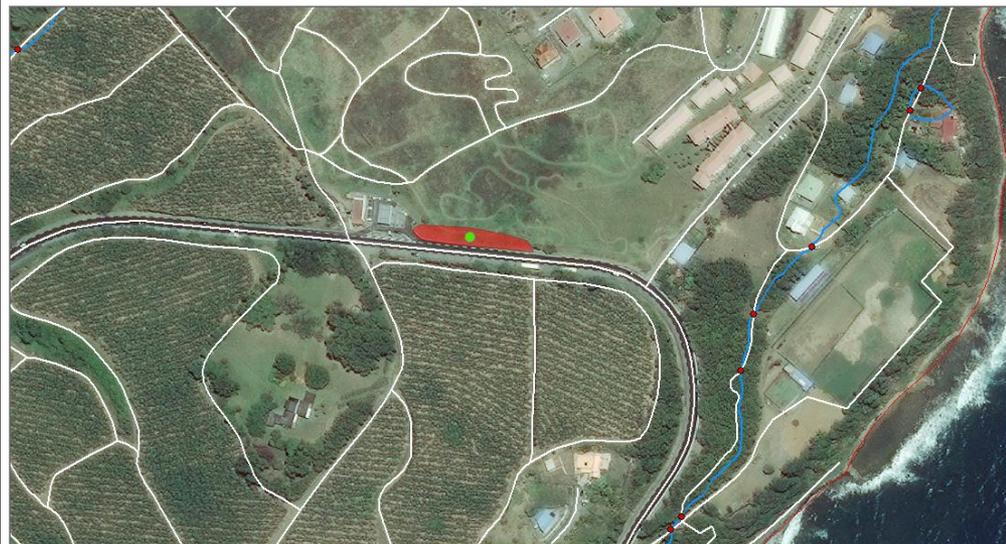
Le Marigot		MRG_2					Critères de qualité
Nature du site	Nom local	Note	Qualité	Capacité d'accueil	Nombre d'accès	Disponibilité actuelle	3 Bon 2 Moyen 1 Mauvais
Terrain enherbé	La Pointe (Station)	15		1100	2	Permanente

Commentaires Le site refuge peut être prolongé sur l'ensemble de la parcelle.

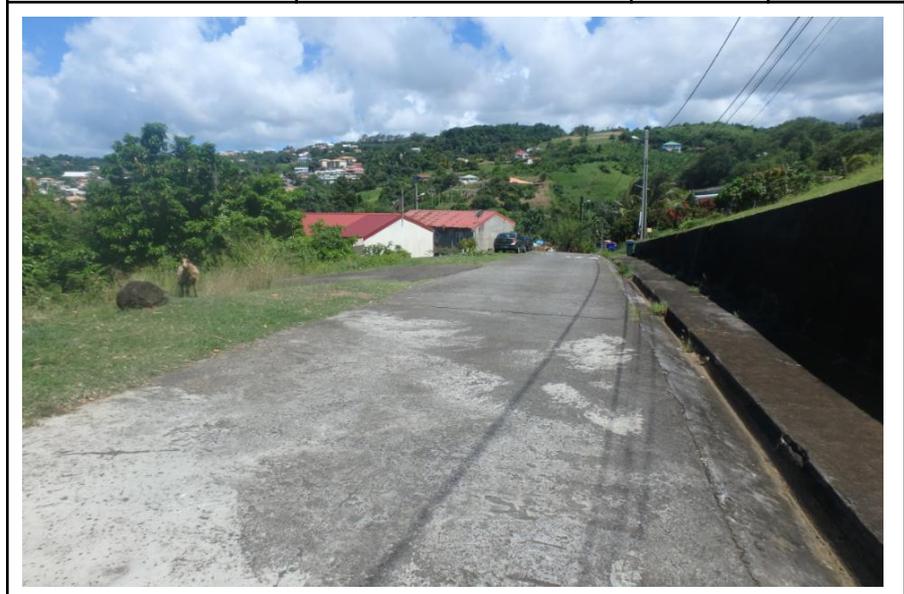
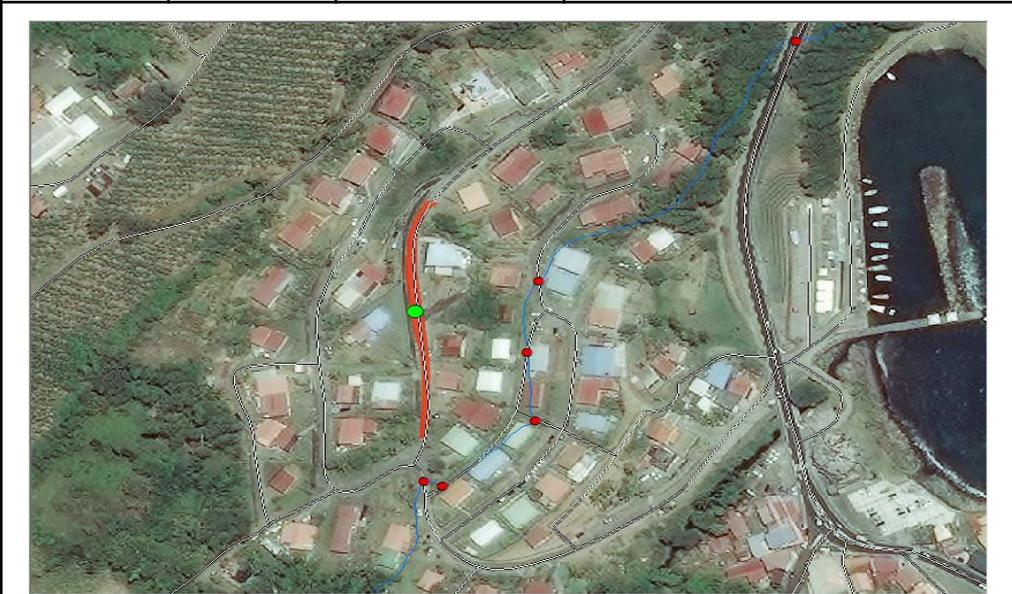
Le Marigot		MRG_3					Critères de qualité
Nature du site	Nom local	Note	Qualité	Capacité d'accueil	Nombre d'accès	Disponibilité actuelle	<p>3 Bon 2 Moyen 1 Mauvais</p>
Bord de route	Rue Duhaumont	13		650	3	Permanente

Voie à plus de 25 mètres d'altitude, accessible par la route et par un sentier.

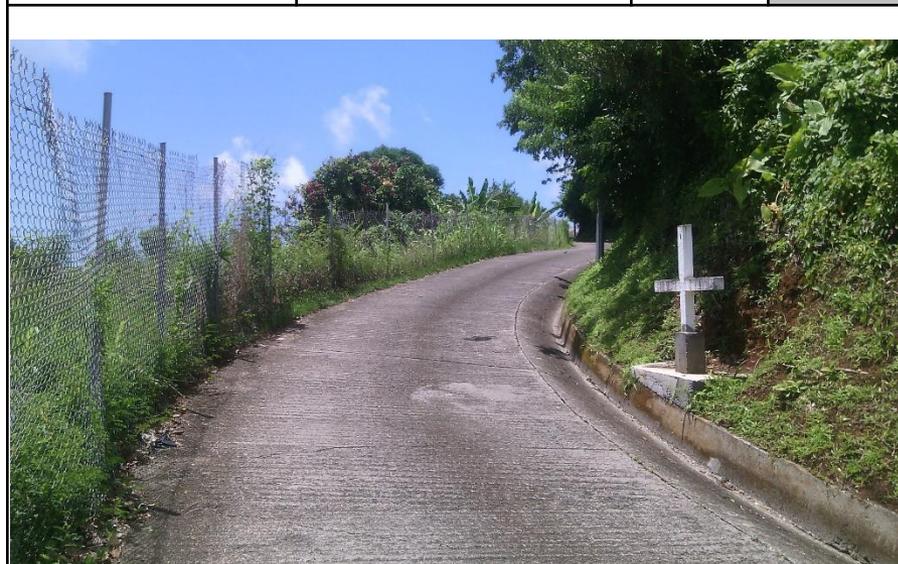
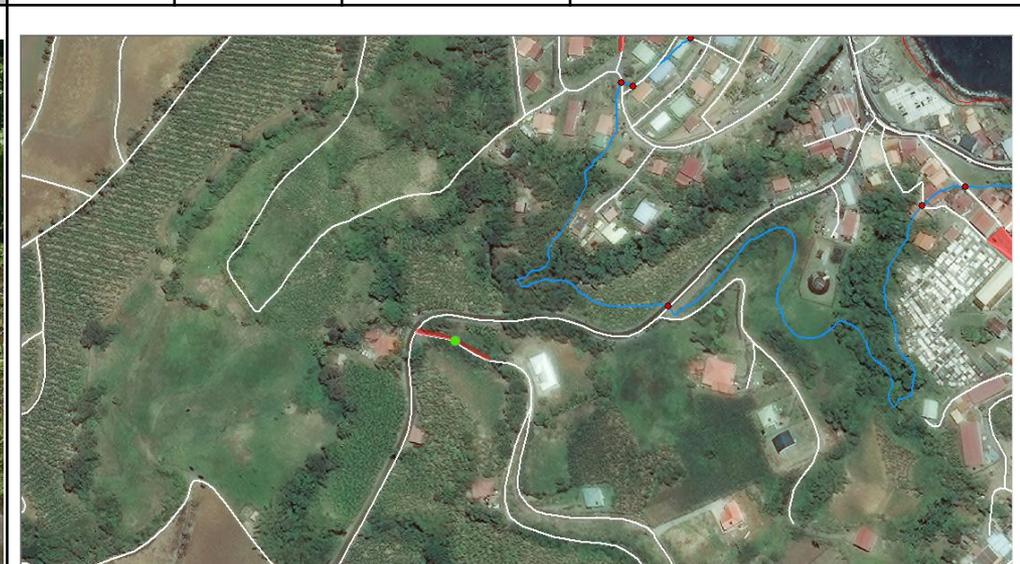
Le Marigot		MRG_4					Critères de qualité
Nature du site	Nom local	Note	Qualité	Capacité d'accueil	Nombre d'accès	Disponibilité actuelle	<p>3 Bon 2 Moyen 1 Mauvais</p>
Route	Rue Madelon	13		160	1	Permanente

Commentaires Bord de chemin.
Le site refuge peut être prolongé le long de la voie.

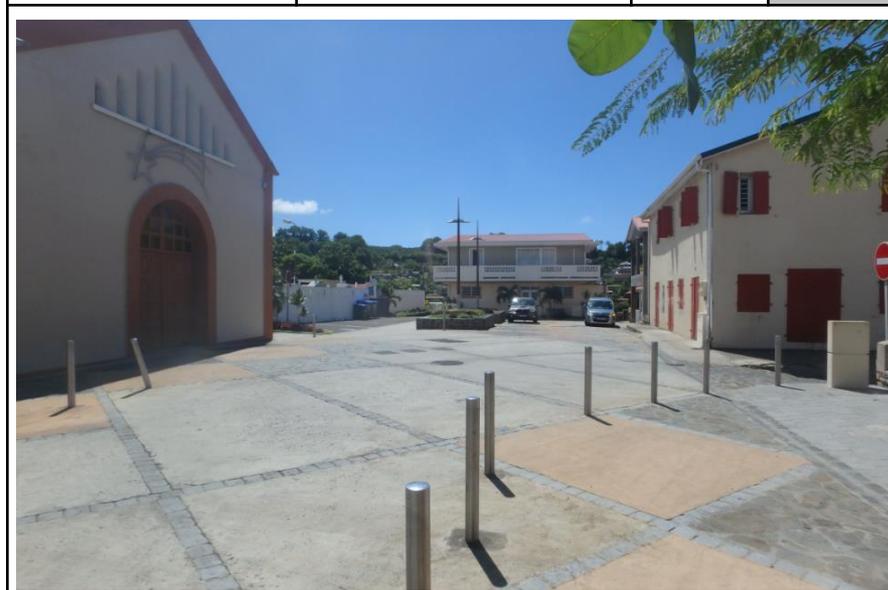
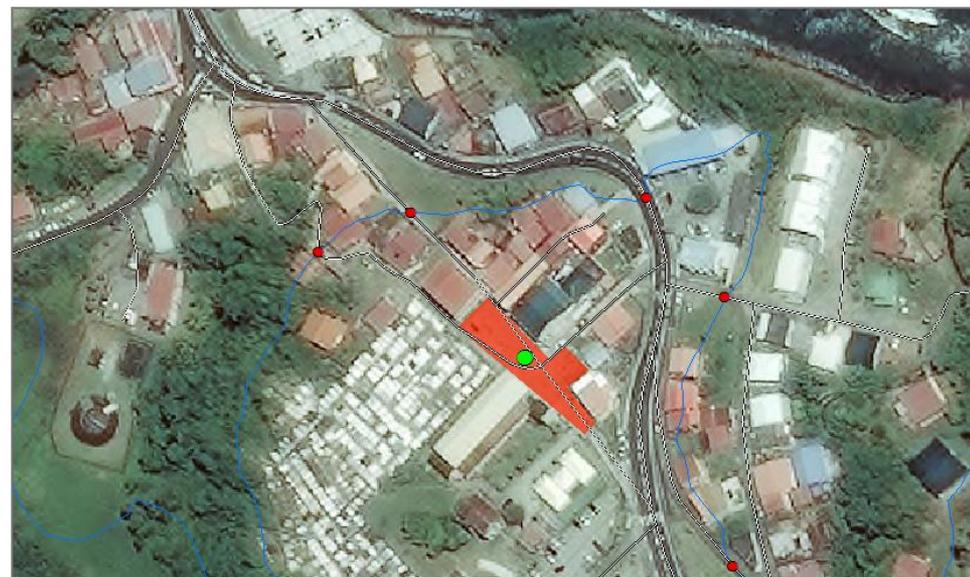
Le Marigot		MRG_5					Critères de qualité
Nature du site	Nom local	Note	Qualité	Capacité d'accueil	Nombre d'accès	Disponibilité actuelle	<p>3 Bon 2 Moyen 1 Mauvais</p>
Place	Place de l'église	15	R	785	4	Permanente

Esplanade proche de l'église accessible par quatre routes différentes.

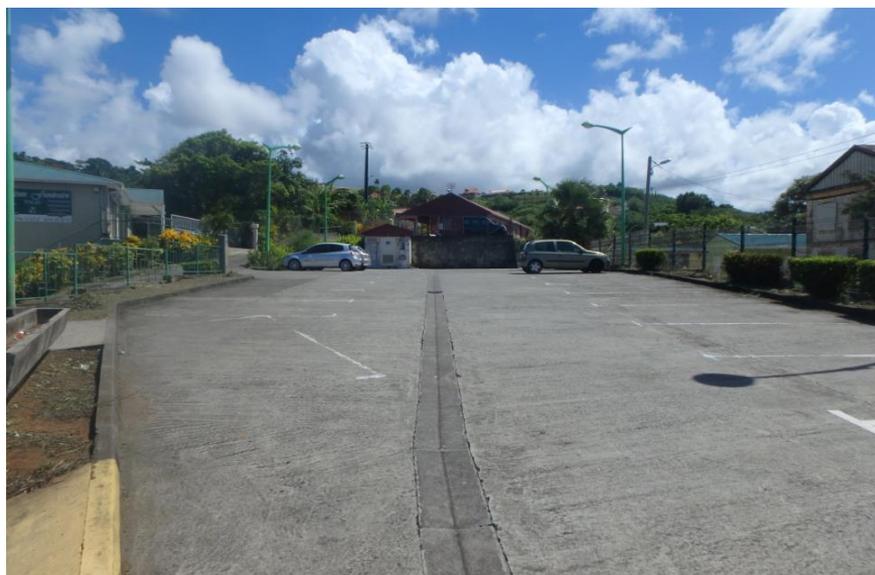
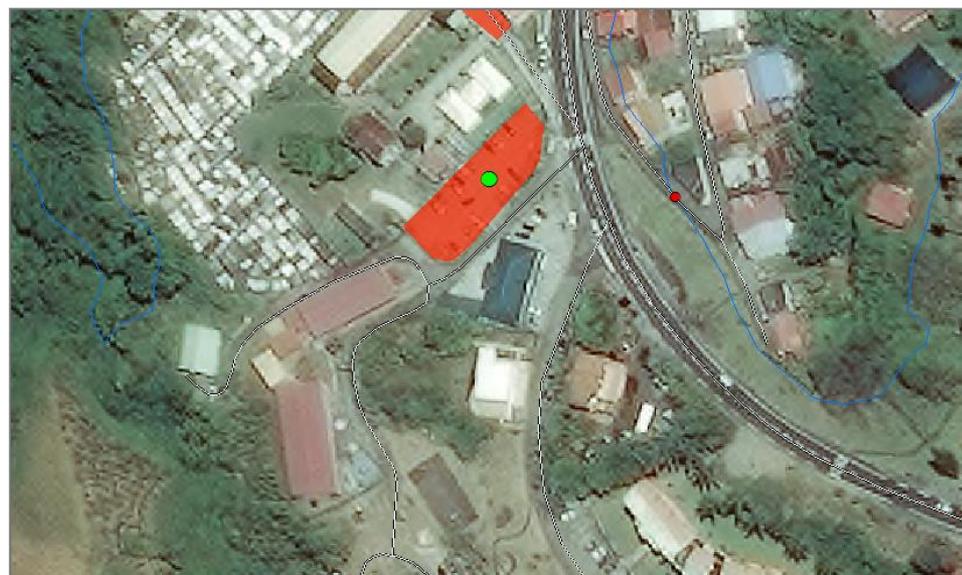
MRG_6

Parking proche de l'église avec un accès véhicule et deux accès piéton dont un escalier.

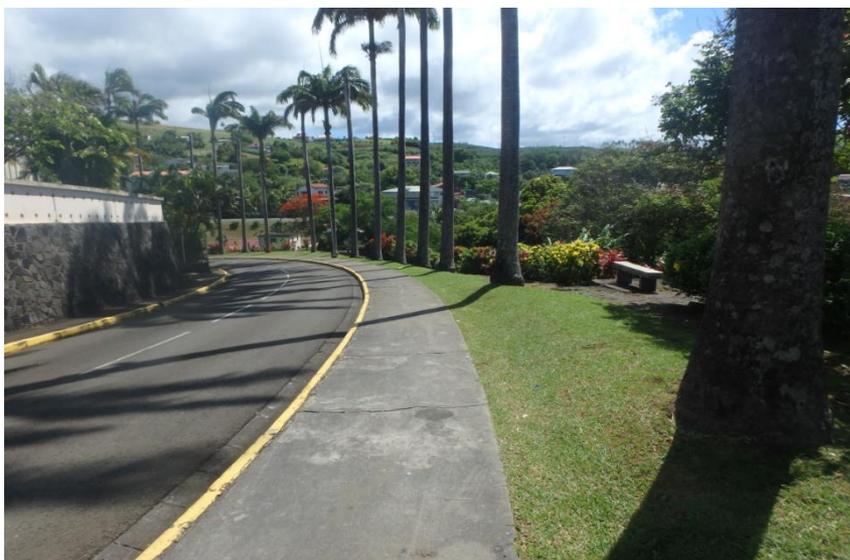
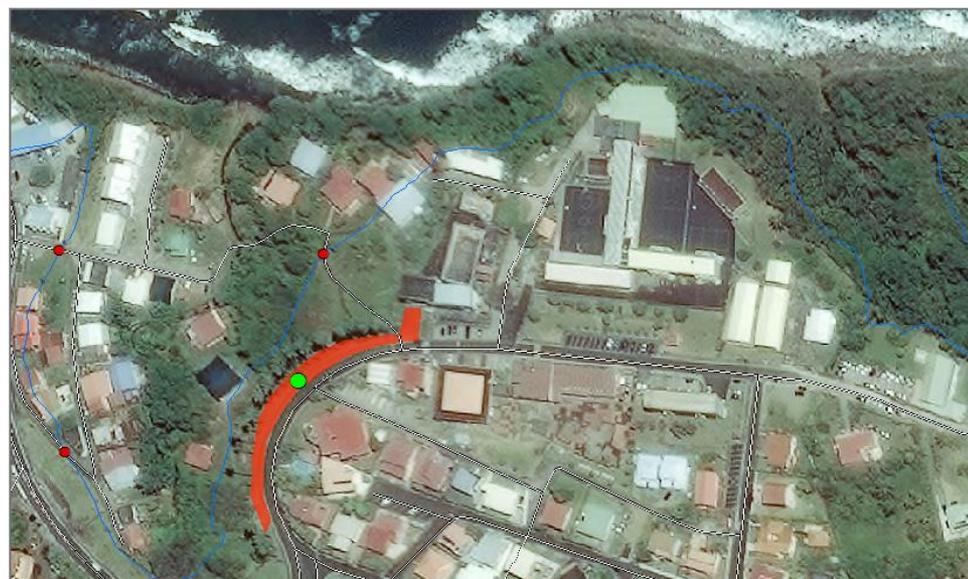
MRG_7

Large bord de route enherbé.
Attention aux arbres bordant le site.

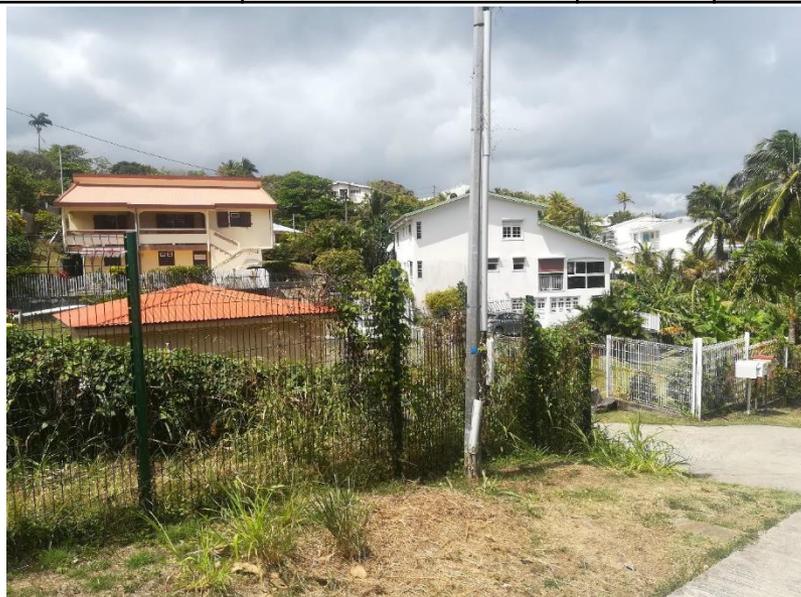
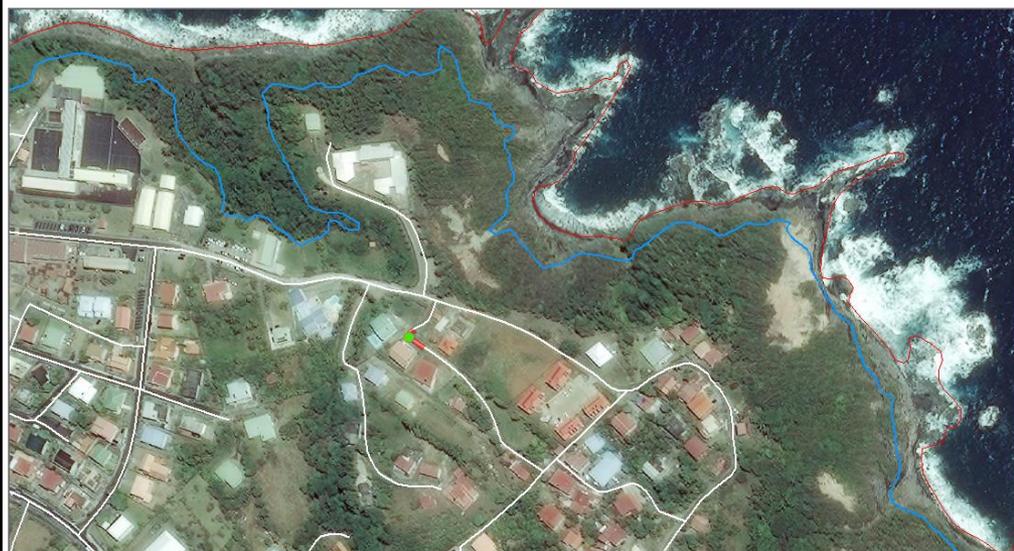
Le Marigot		MRG_8					Critères de qualité
Nature du site	Nom local	Note	Qualité	Capacité d'accueil	Nombre d'accès	Disponibilité actuelle	<p>3 Bon 2 Moyen 1 Mauvais</p>
Chemin	Jacaranda	11		100	1	Permanente

Bord de chemin.

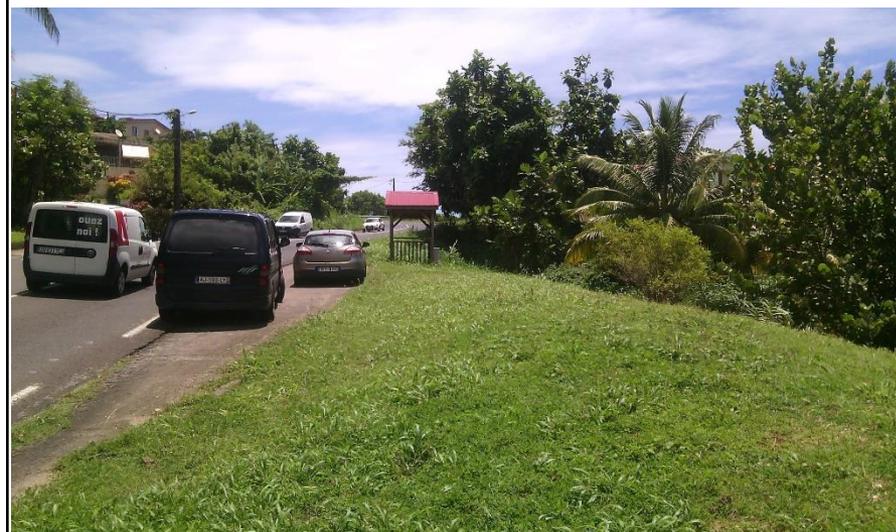
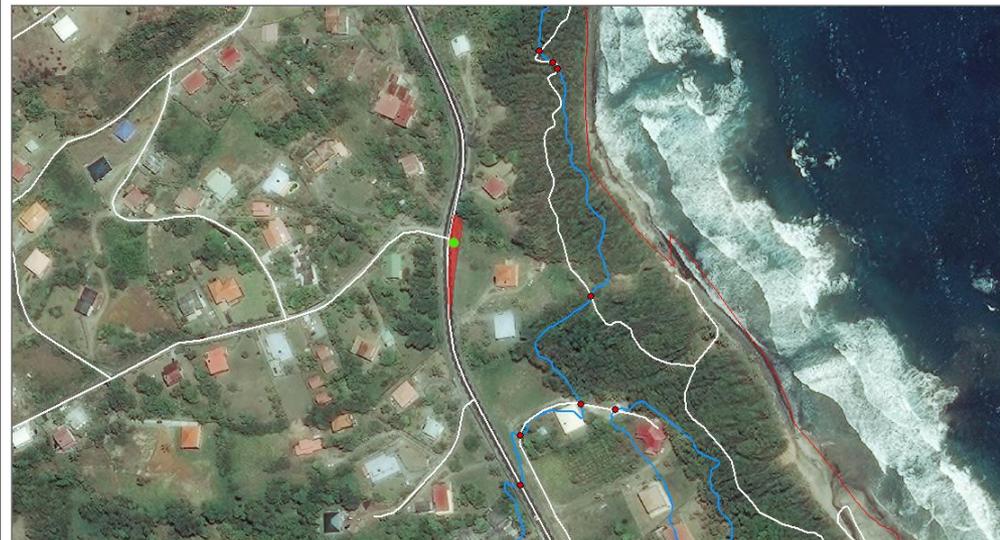
Le Marigot		MRG_9					Critères de qualité
Nature du site	Nom local	Note	Qualité	Capacité d'accueil	Nombre d'accès	Disponibilité actuelle	<p>3 Bon 2 Moyen 1 Mauvais</p>
Bord de route	La Garanne	11		400	1	Permanente

Arrêt de bus en bord de route.
Le site refuge peut être prolongé en amont de la voie.

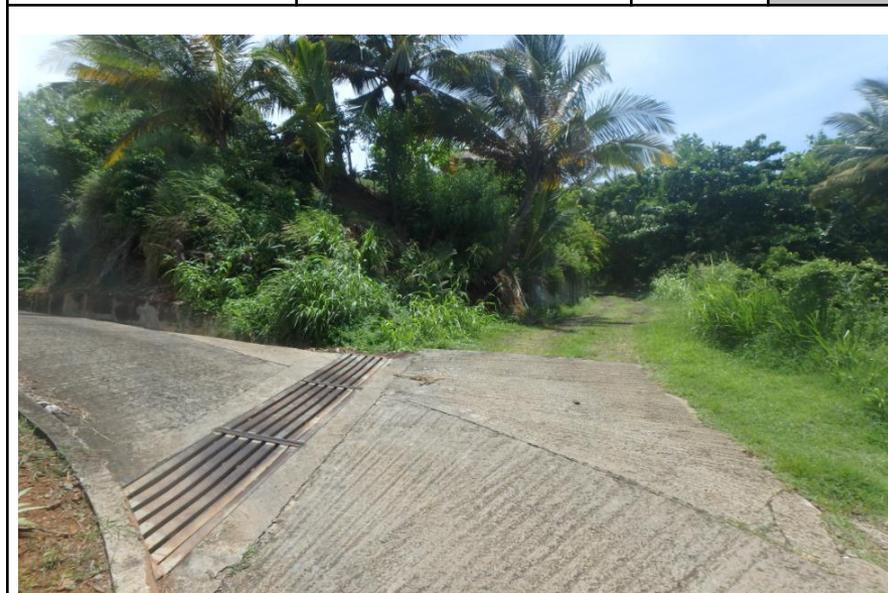
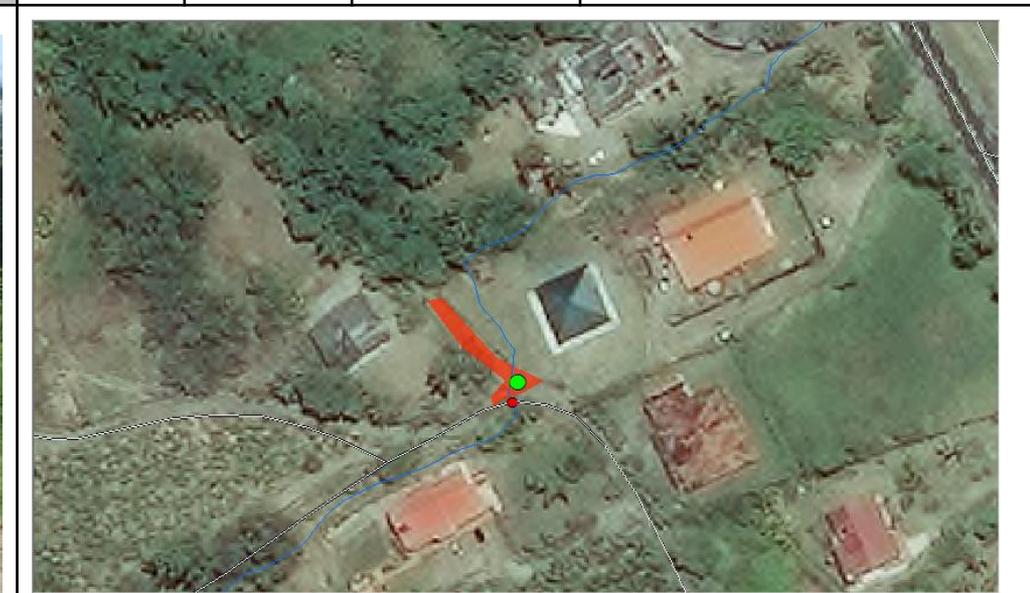
Le Marigot		MRG_10					Critères de qualité
Nature du site	Nom local	Note	Qualité	Capacité d'accueil	Nombre d'accès	Disponibilité actuelle	<ul style="list-style-type: none"> 3 Bon 2 Moyen 1 Mauvais
Chemin	Chemin NECKER	12		150	1	Permanente

Chemin enherbé perpendiculaire à la route.
